# *Stråtak i Hornborgabygden*

Del III  
Uppföljning

Mikael Hedin  
Uppdragsverksamheten 2005:10

Rapport nr. 2006:42

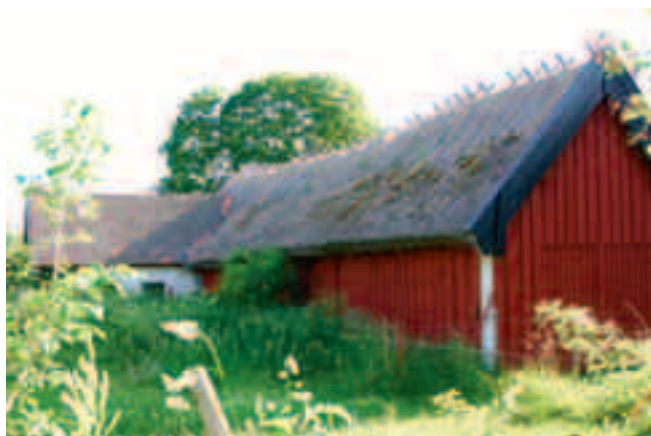
*Det västra takfallet med rännal till svinhuset.*

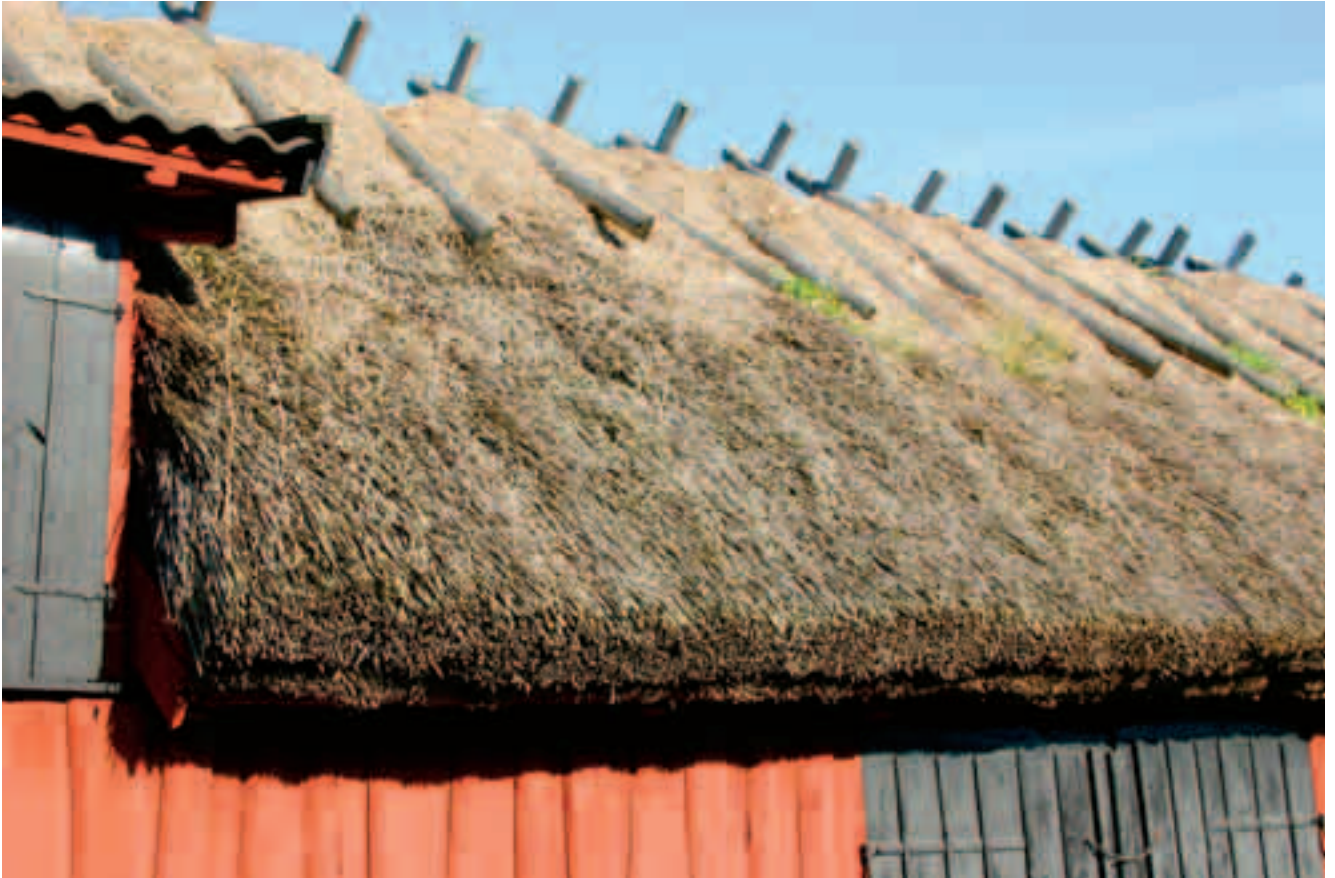
*Det östra takfallet över logporten där regnet åstadkommit "rännor" i takmaterialet.*

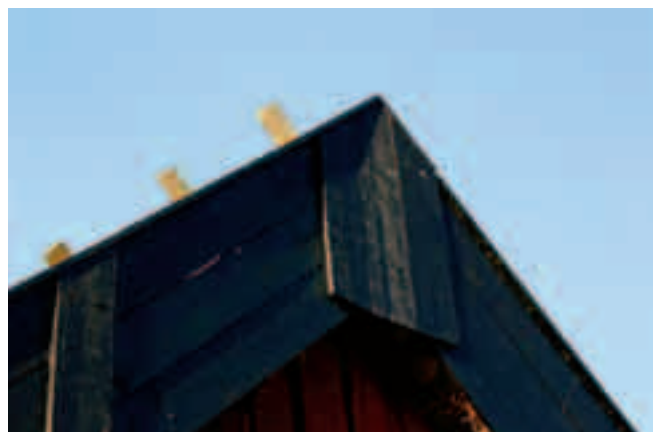
Vindskivorna verkar vara av friskt virke (1). De har dock otraditionell utformning med vattbrädor, vilka inte tillåter skateskräcken att sticka upp över nocken och är strukna med svart oljefärg.

*Skateskräcken ej traditionellt utförd beroende på att vattbrädor använts på vindskivorna.*

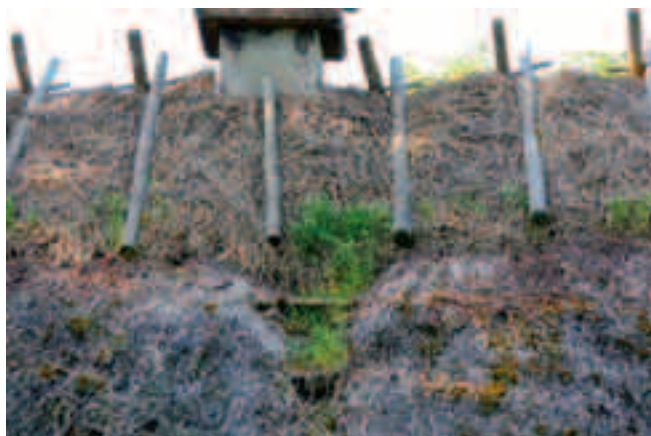
*Takfallet mot norr med en skada under skorstenen.*

Taket var vid inventeringen 1994 i gott skick men har under tiden sedan dess åldrats en del. Täckespröten syns dock ej. Det har på norra takfallet fått en påväxt av mossor som upplevdes som ett problem av ägaren och räfsats bort vid några tillfällen. Intill skorstenen har också en mer omfattande skada uppkommit där den underliggande bärläkten ligger blottad (3). Det södra takfallet är i god kondition (1).

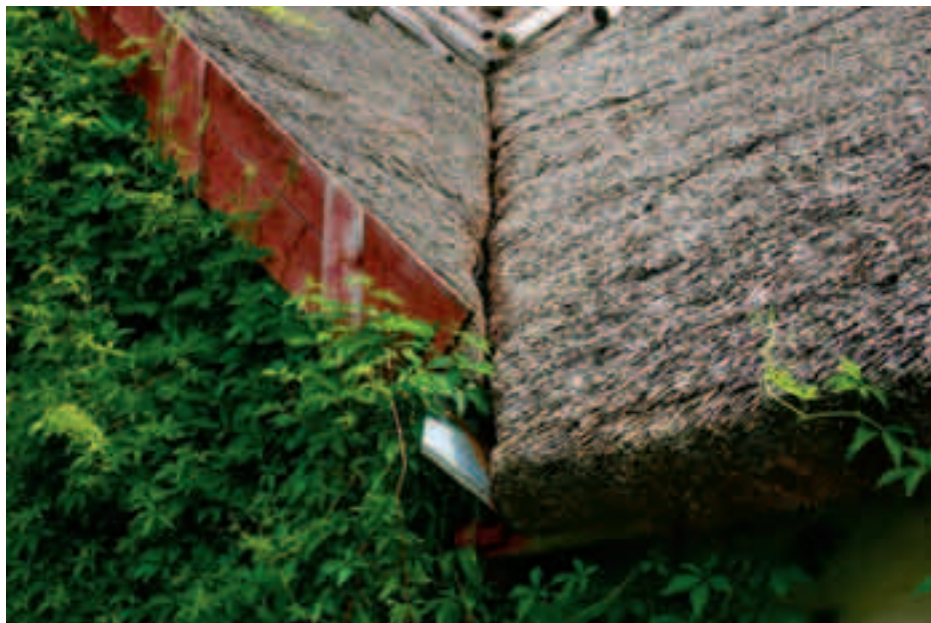
Takläggare var Sven-Ove Svensson. Takytan är i god kondition. Den ser randig ut, möjligen beroende på att täckespröt av sågat virke använts. Utseendet har dock taket haft sedan det lades. Östra takfallet är bevuxet med lavar (1). Rännalarna är invändigt klädda med plåt som angripits av rost. Stråtäcket från de mötande takfallen bildar i rännalarna en endast 5 cm bred springa där skräp och fukt ansamlas. Rännalarna bör ses över (2).

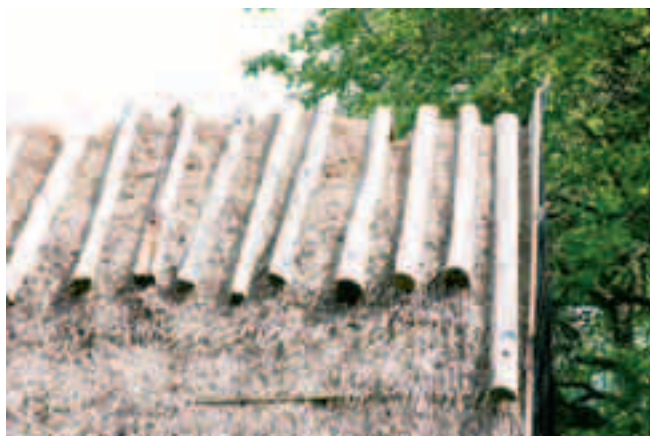
*Tätt liggande pallträna, här vid södra gavelspetsen.*

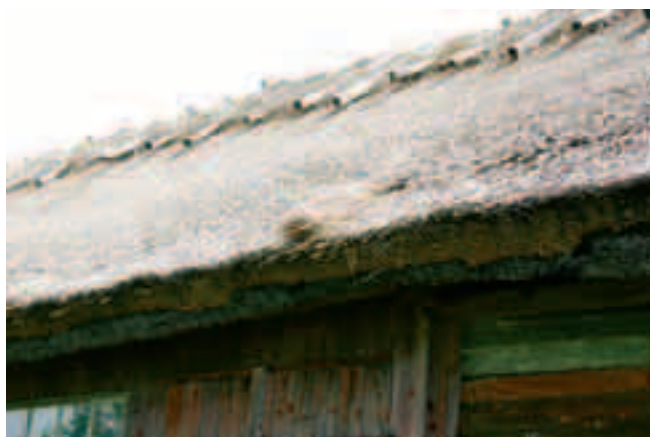
*Det västra takfallet med skada över logen.*

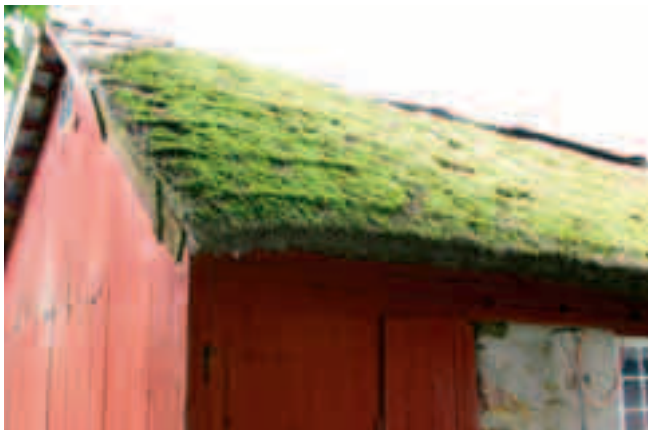
*Del av norra takfallet är fortfarande stråttäckt.*

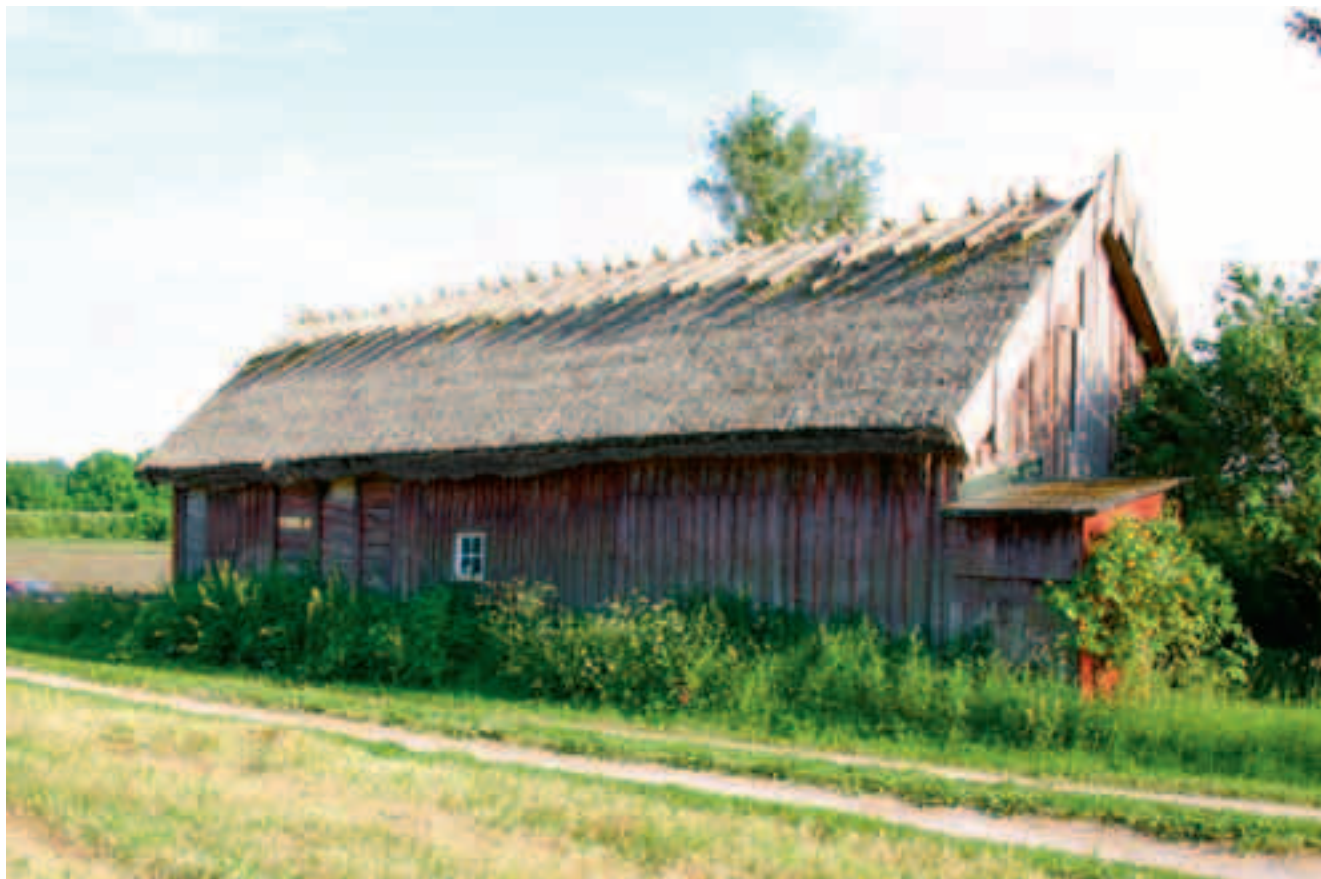
*Ladugårdens norrfasad. Pallträns ändrar har lyft från takytan eftersom mörningen blåst av.*

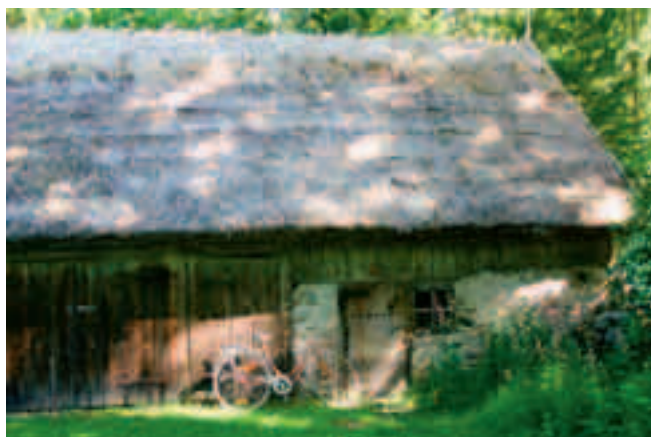
*Det södra takfallet med första tecknet på slitet tak där täckespröten börjar krypa fram.*
