# Trädvårdsplan för naturminnen

Västra Götalands län

Rapportnr: 2011:09

Författare: Vikki Bengtsson och Mattias Lindholm, Pro Natura

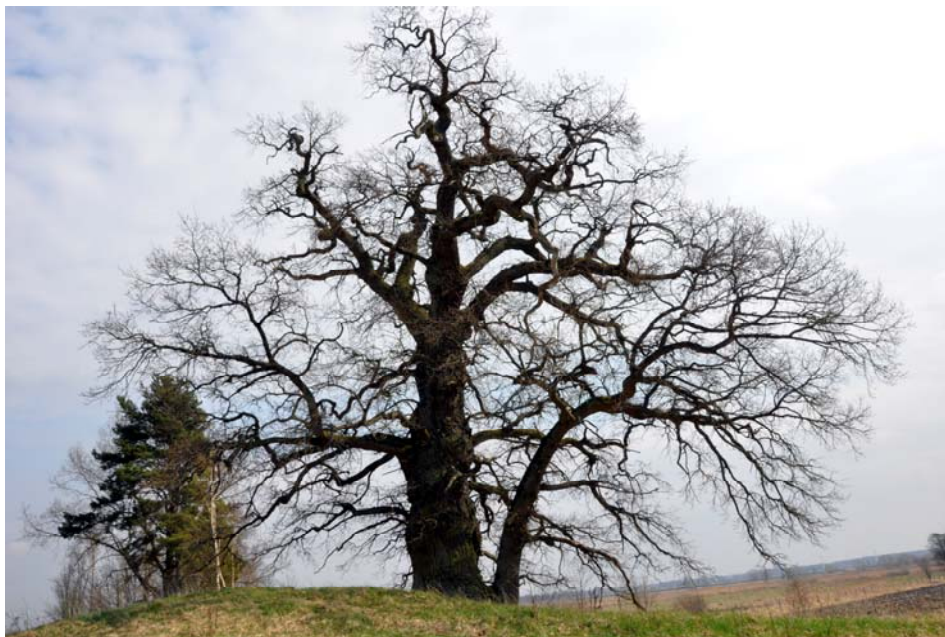
*Naturminnet Sveneby i Töreboda; förmodligen det som var i bäst kondition av alla naturminnesträd som besöktes.*

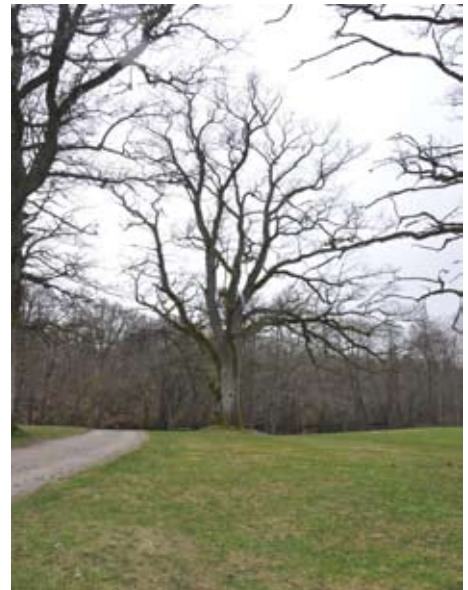
Foto av trädet mot V.

**Skador:** ♦ Gräsklippare, stig, stam- och rotskador, golfbaneskötsel, dike.

**Tidigare åtgärder:** ♦ Stamkvistning.

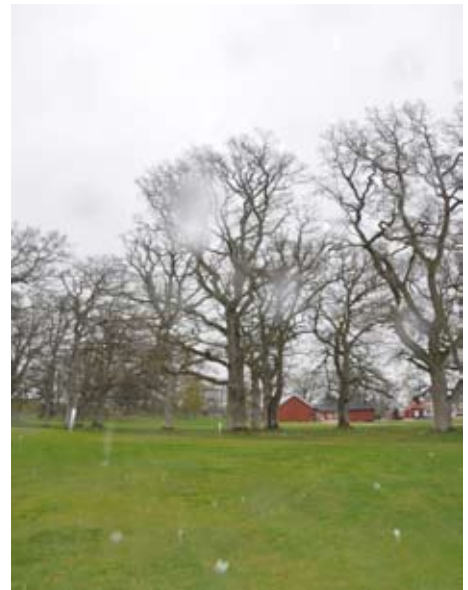
Foto av trädet mot Ö.

**Skador:** ♦ Gräsklippare, stig, stam- och rotskador, golfbaneskötsel.

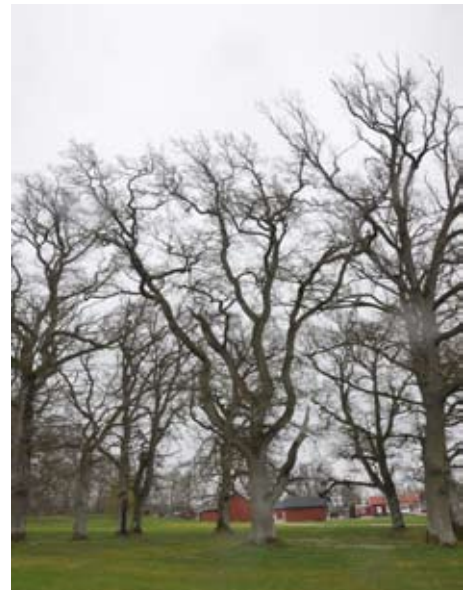
Foto av trädet mot Ö.

**Skador:** ♦ Gräsklippare, stig, stam- och rotskador, golfbaneskötsel.

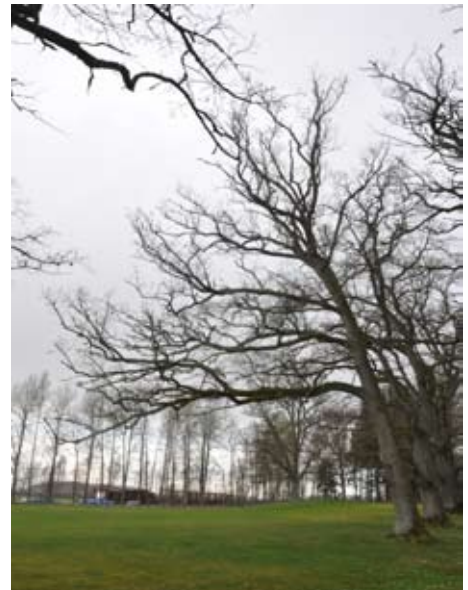
Foto av trädet mot N.

**Skador:** ♦ Gräsklippare, stig, stam- och rotskador, golfbaneskötsel, dike.

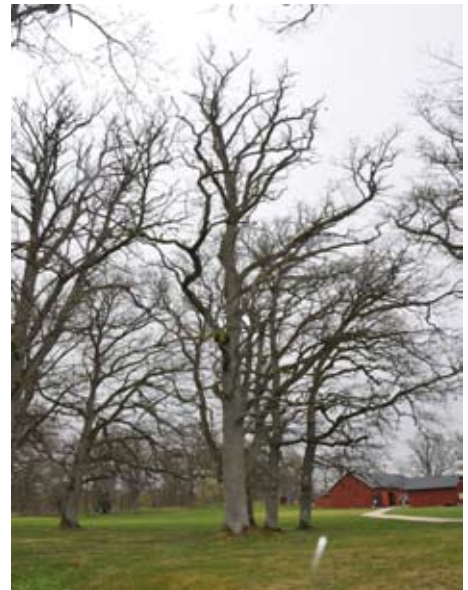
Foto av trädet mot Ö.

**Skador:** ♦ Gräsklippare, stig, stam- och rotskador, golfbaneskötsel, dike.

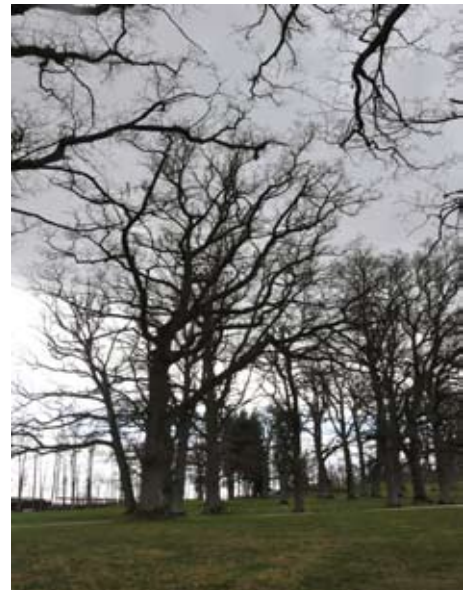
Foto av trädet mot N.

**Skador:** ♦ Gräsklippare, stig, stam- och rotskador, golfbaneskötsel.

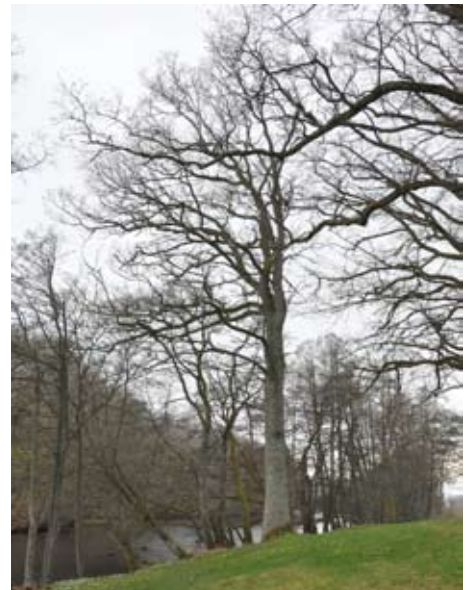
Foto av trädet mot NV.

**Skador:** ♦ Gräsklippare, stig, stam- och rotskador, golfbaneskötsel.

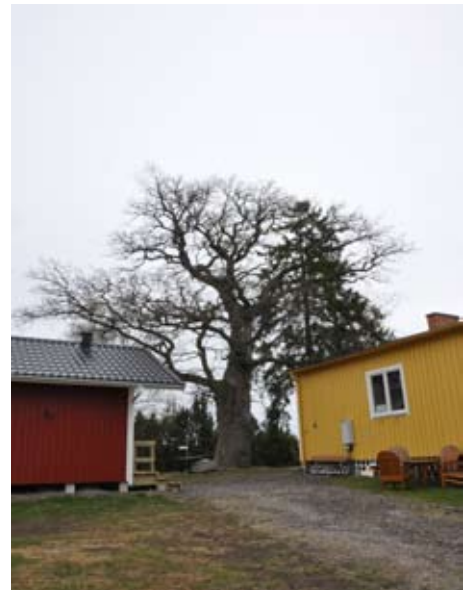
Foto av trädet mot N.

**Skador:** ♦ Gräsklippning, stam- och rotskador, stig, tramp från människor.

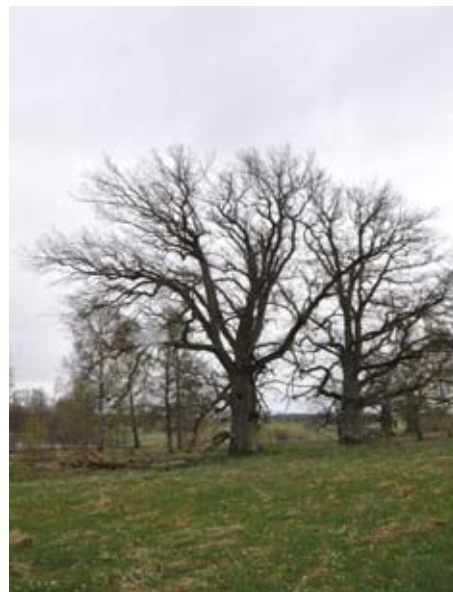
Foto av trädet mot SÖ.

**Skador:** ♦ Gammalt spår av djurnag på stammen.

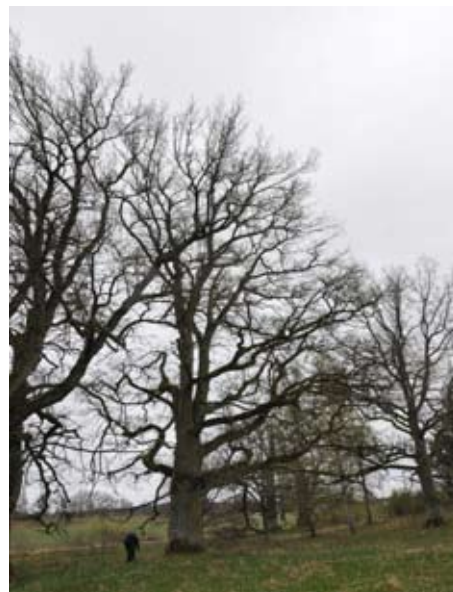
Foto av trädet mot S.

**Skador:** ♦ Gammalt spår av djurnag på stammen. Rotskador på ena sidan.

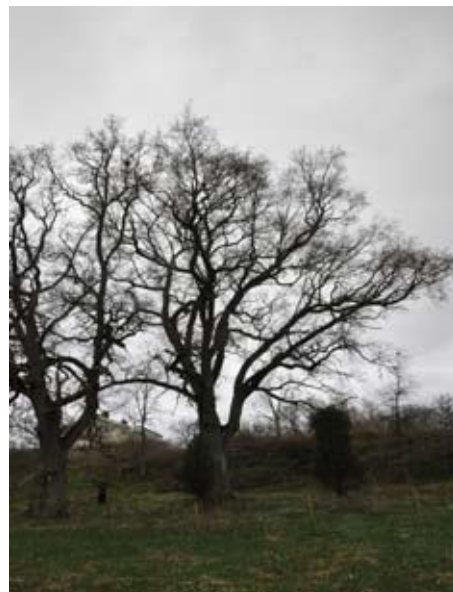
Foto av trädet mot V.

**Skador:** ♦ Gammalt spår av djurnag på stammen, blix.

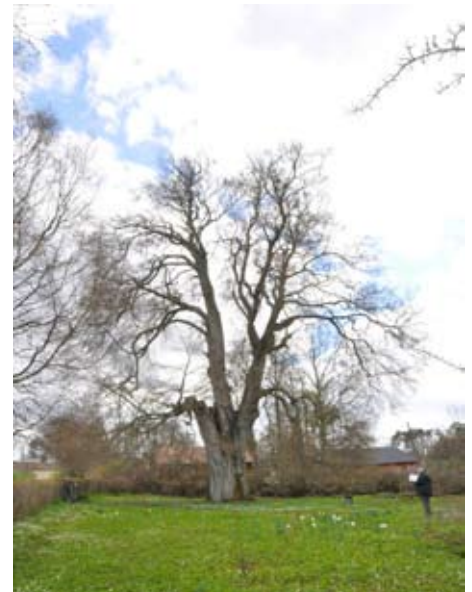
Foto av trädet mot S.

**Skador:** ♦ Ev gammalt blixtnedslag. Järnbandet har vallats över och halvt ringbarkat en gren i kronan.

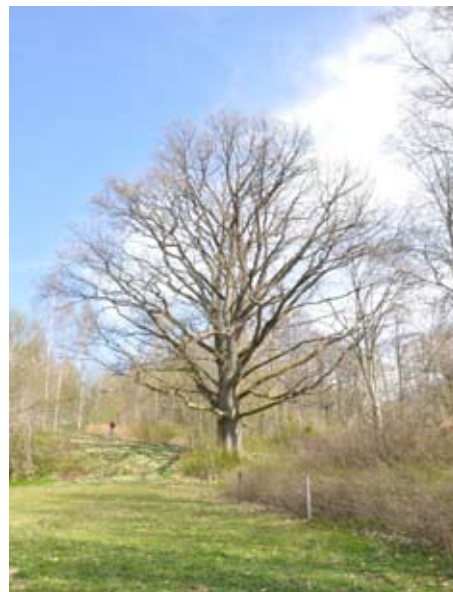
Foto av trädet mot NÖ.

**Skador:** ♦ Eventuellt gammal blixtskada.

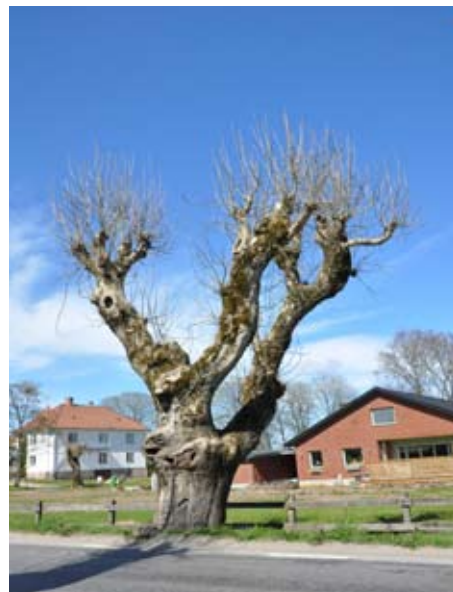
Foto av trädet mot N.

**Skador:** ♦ Väg, stam- och rotskador från påkörning. Grävt i trädgården.

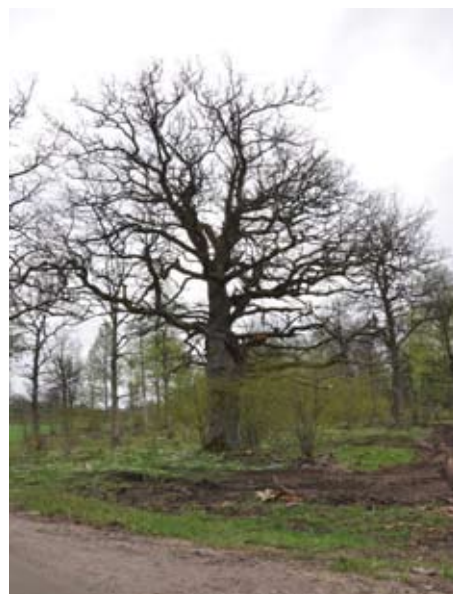
Foto av trädet mot Ö.

**Skador:** ♦ Djupa körsador runt trädet och tydliga rotskador som följd. Grenar har också brutits sönder förmodligen pga maskin. Djurskador runt basen.

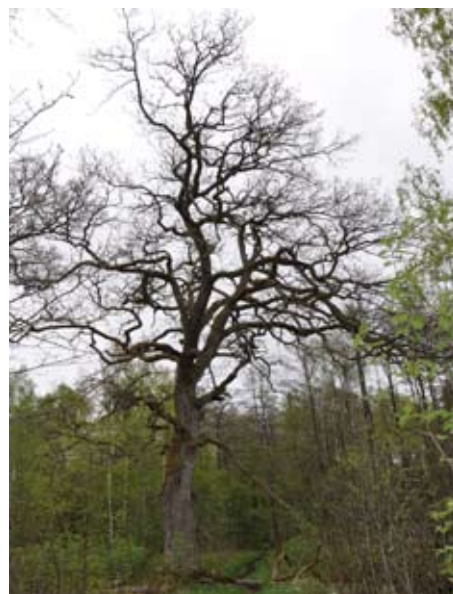
Foto av trädet mot NÖ.

**Skador:** ♦ Dike, stig, ev blixtnedslag

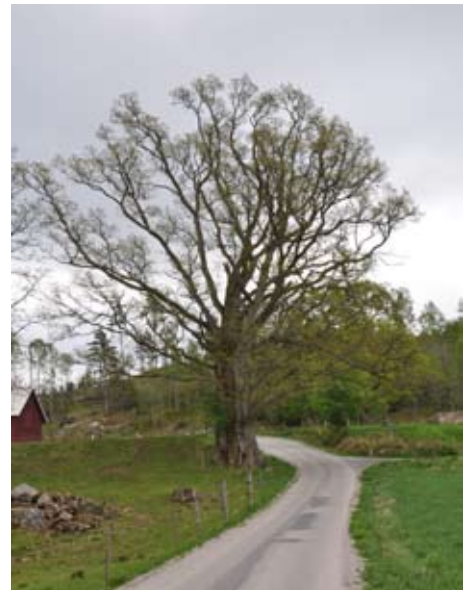
Foto av trädet mot SÖ.

**Skador:** ♦ Intill vägen, har brunnit inuti.

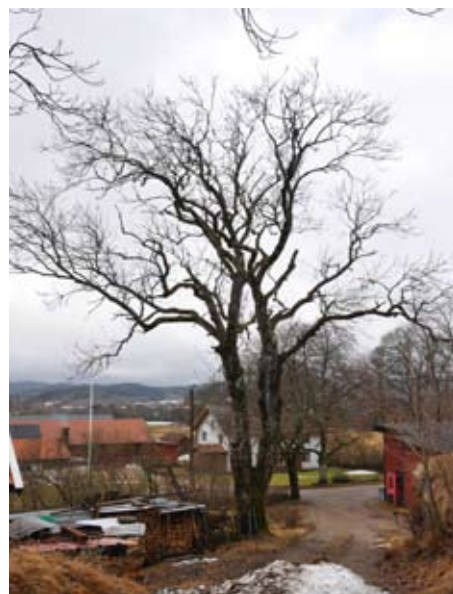
Foto av trädet mot Ö.

**Skador:** ♦ Väg intill, rotskador.

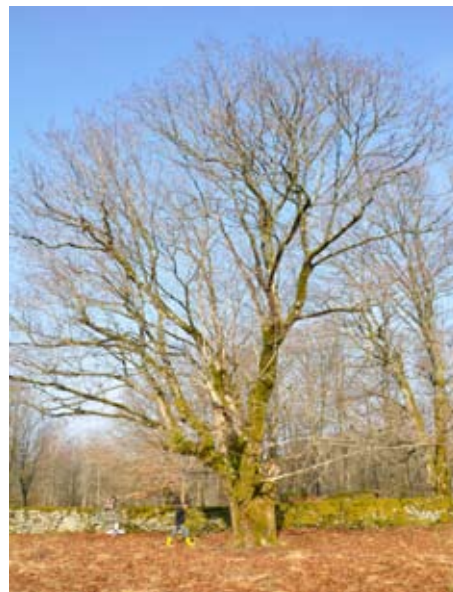
Foto av trädet mot N.

**Skador:** ♦ Naturminnesskylt! Stor spricka.

- ♦ OBS! Det är viktigt att alla tidigare åtgärder utvärderas innan ny åtgärd vidtas.  
♦ Väldigt frisk och vital lönn med stor spricka och behöver därför reducering. Borde klara av beskärning.

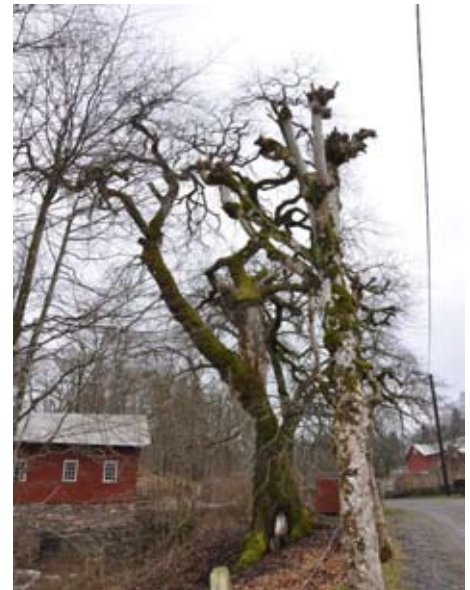
Foto av trädet mot S.

**Skador:** ♦ Blixtnedslag, väg.

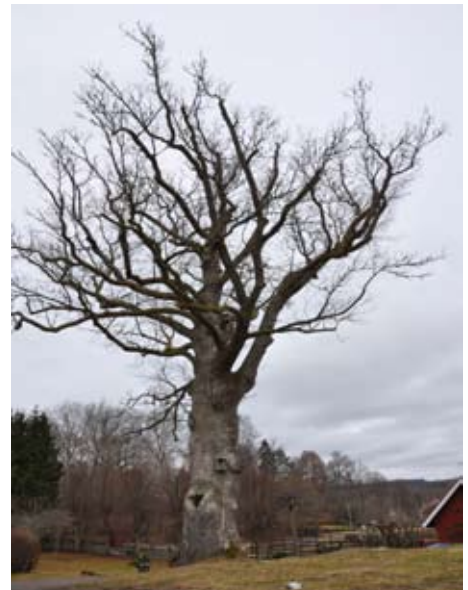
Foto av trädet mot NÖ.

**Skador:** ♦ Hård beskärning.

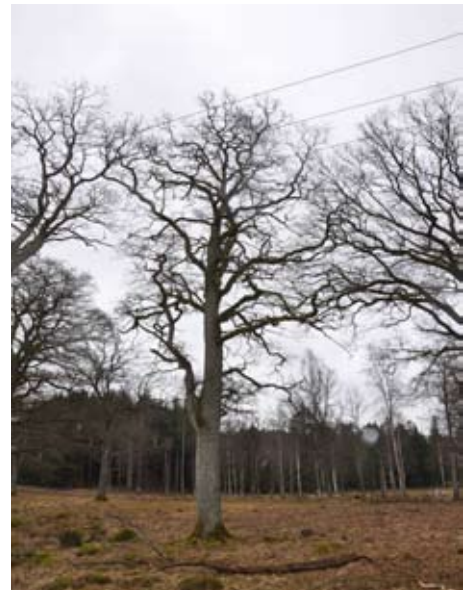
Foto av trädet mot S.

**Skador:** ♦ Rotskador ev från djur.

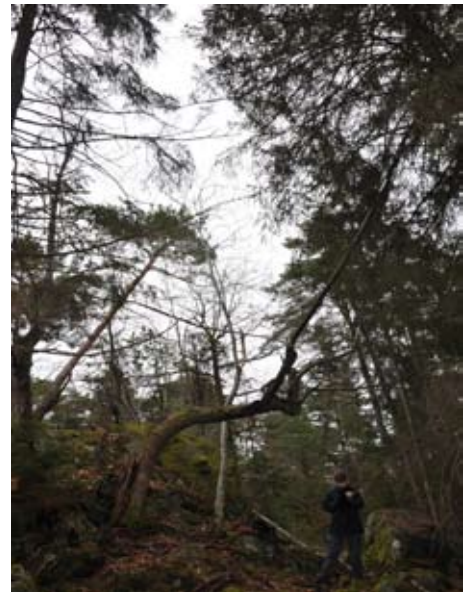
Foto av trädet mot N.

**Skador:** ♦ Beskuggning.

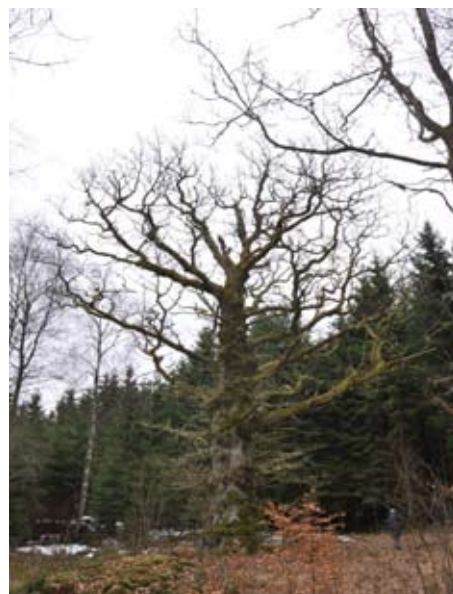
Foto av trädet mot SÖ.

**Skador:** ♦ Granar och beskuggning.
