# Tekniska fiskvägar i södra Sverige

Inventering och funktionsbedömning 2016-2017

Rapportnr: 2019:09

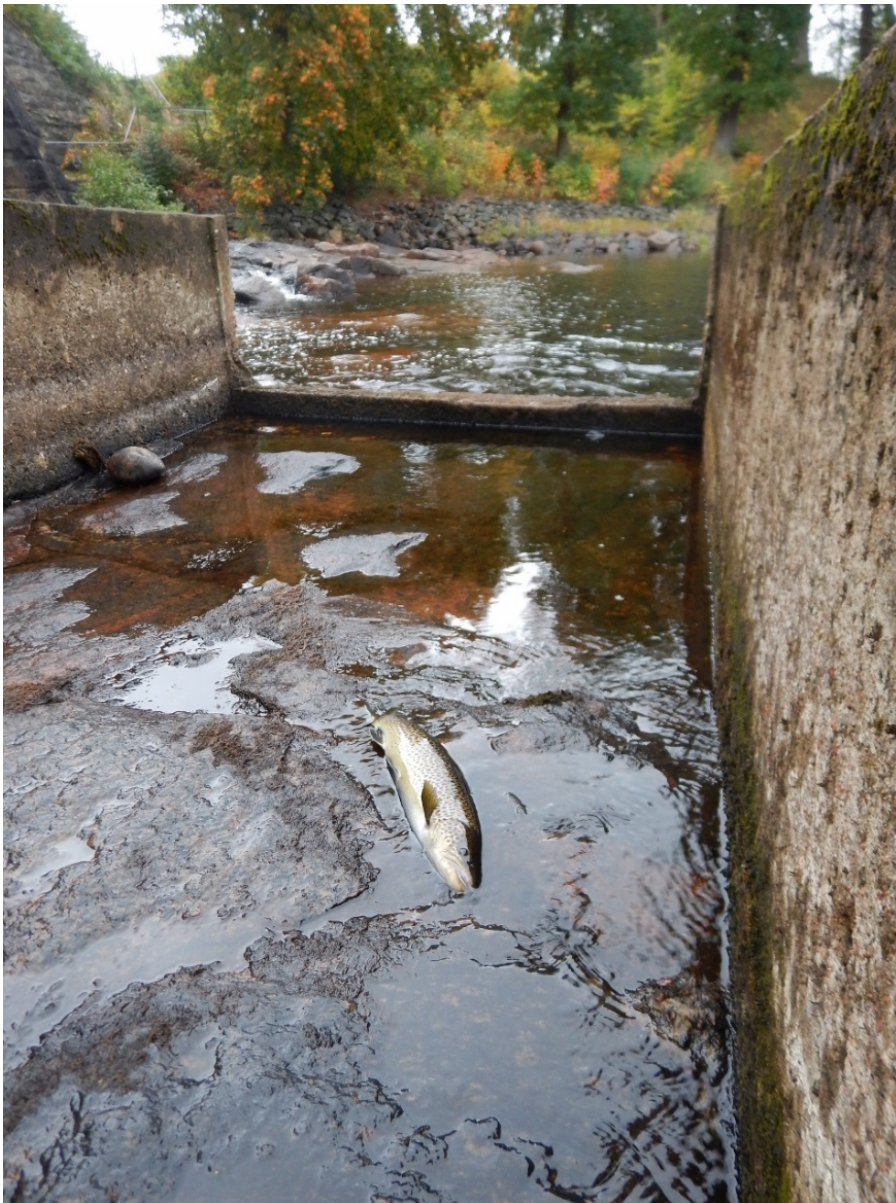
Figur 1. Vatten är en bristvara i många svenska fiskvägar (Nissan, Hallands län, Id 674).

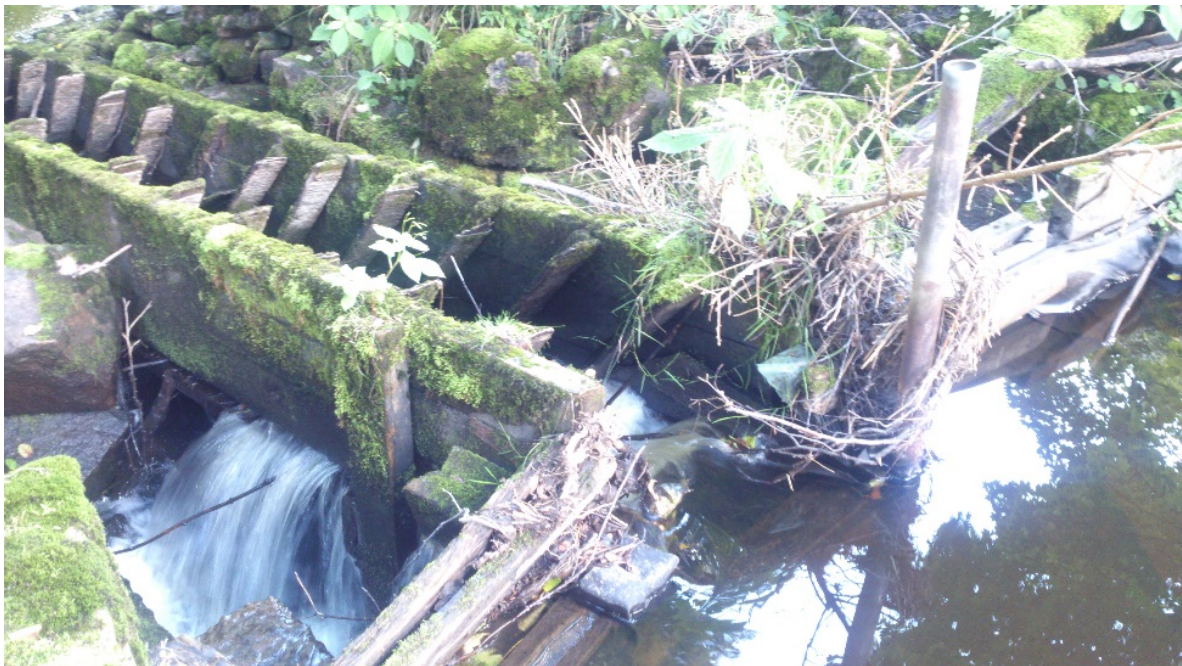
Figur 4. Vissa fiskvägar är enkla att se att de passerat bäst före datum (Brunnsbäcken, Västra Götalands län, Id 104).

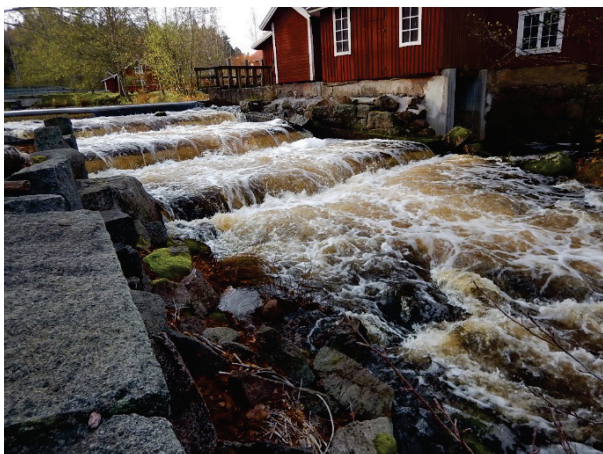
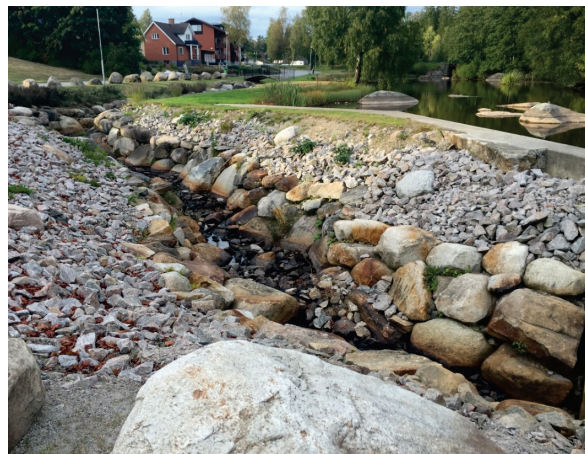
Figur 9 och 10. Vänster: Största fiskvägen vid inventeringen, flöde ca 4,5-5 m<sup>3</sup>/s (Mörtfors, Kalmar län, ID4693). Höger: Exempel på fiskväg utan vatten (Sibbhults parkdamm, Skåne län, ID5009).

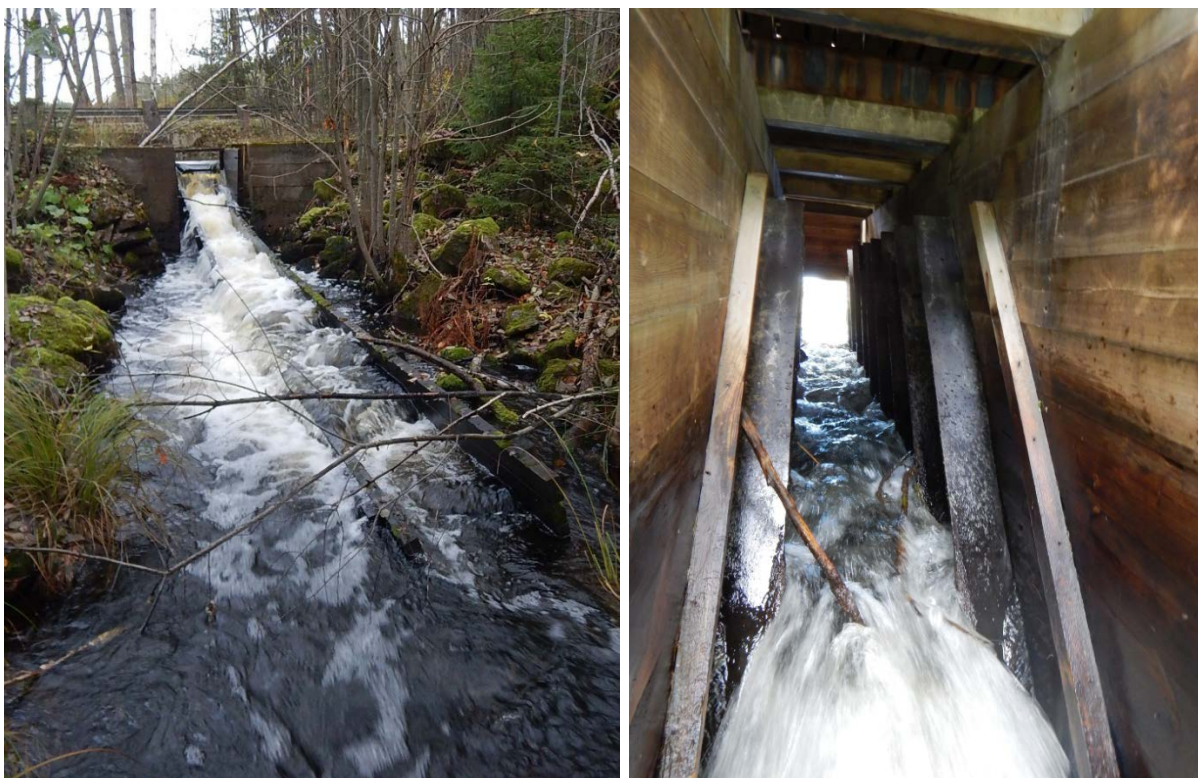
Figur 11 och 12. Vänster: Mer eller mindre raserad fiskväg orsakad av bristande underhåll (St Hammarsjön, Kalmar län, ID4690). Höger: Pinnar och kvistar i denilränna som bedöms ha funktionsnedsättning (St Bör, Värmlands län).

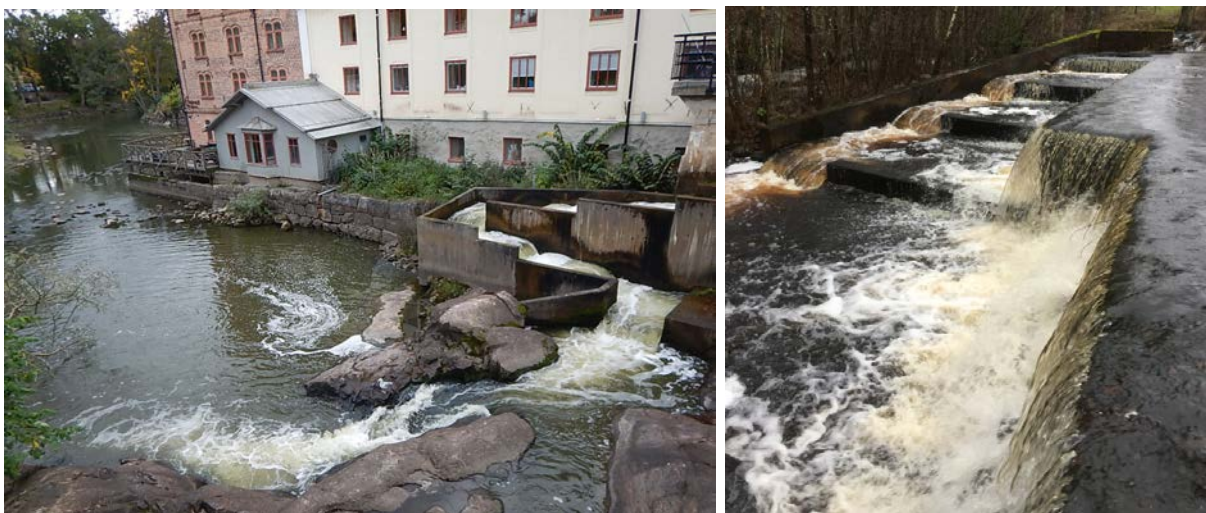
Figur 13 och 14. Vänster: Dålig anlockning långt från turbinutloppet (Nyköpingsån, Södermanlands län, ID80). Höger: Bra anlockning intill dammen (Slissån, Hallands län, ID629).

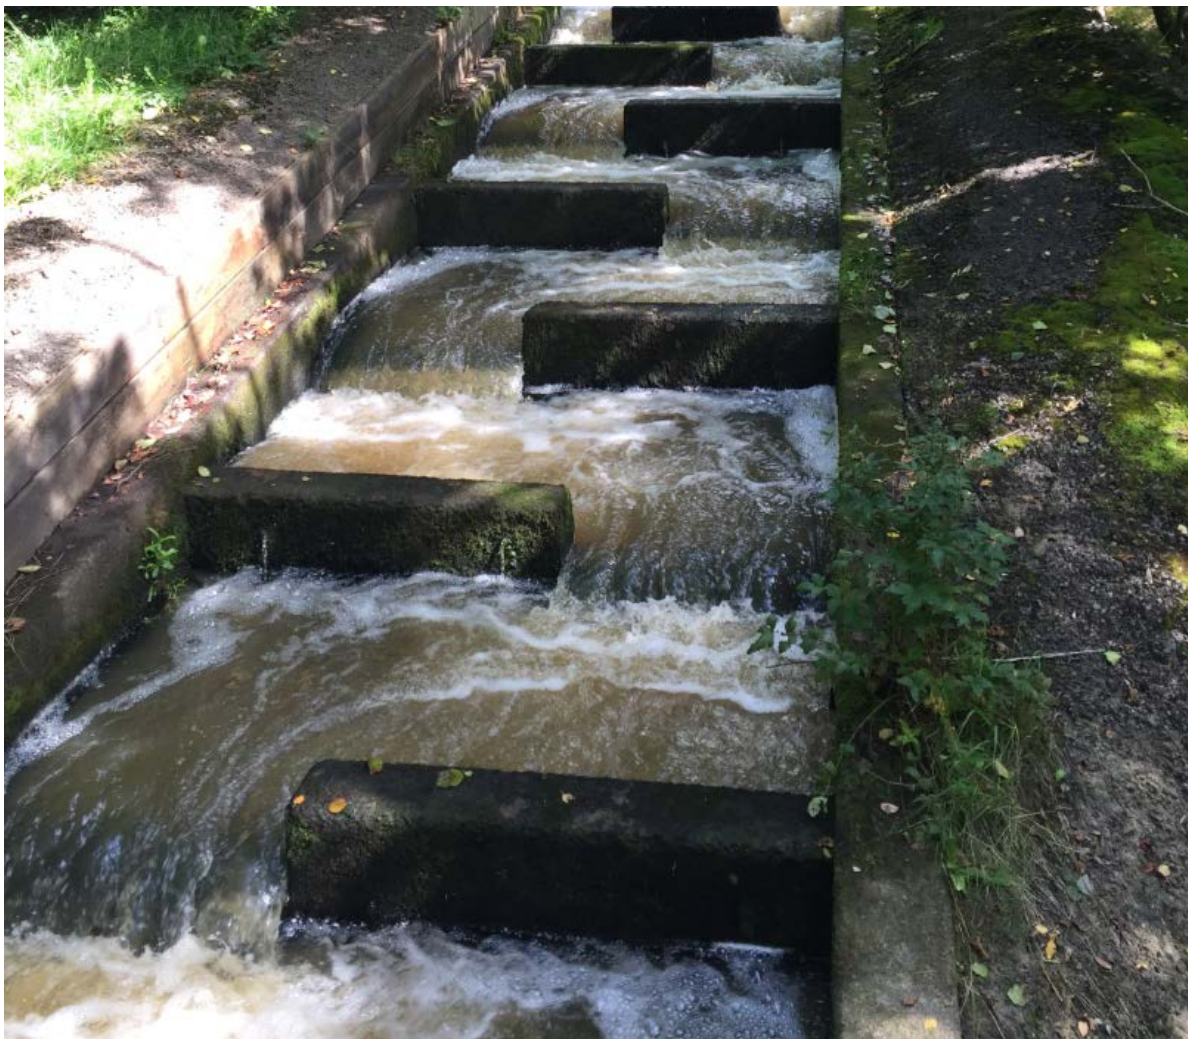
Figur 17. Liten nivåskillnad mellan bassängerna möjliggör att fisken kan simma genom fiskvägen (Lärjeån, Västra Götalands län, ID138).

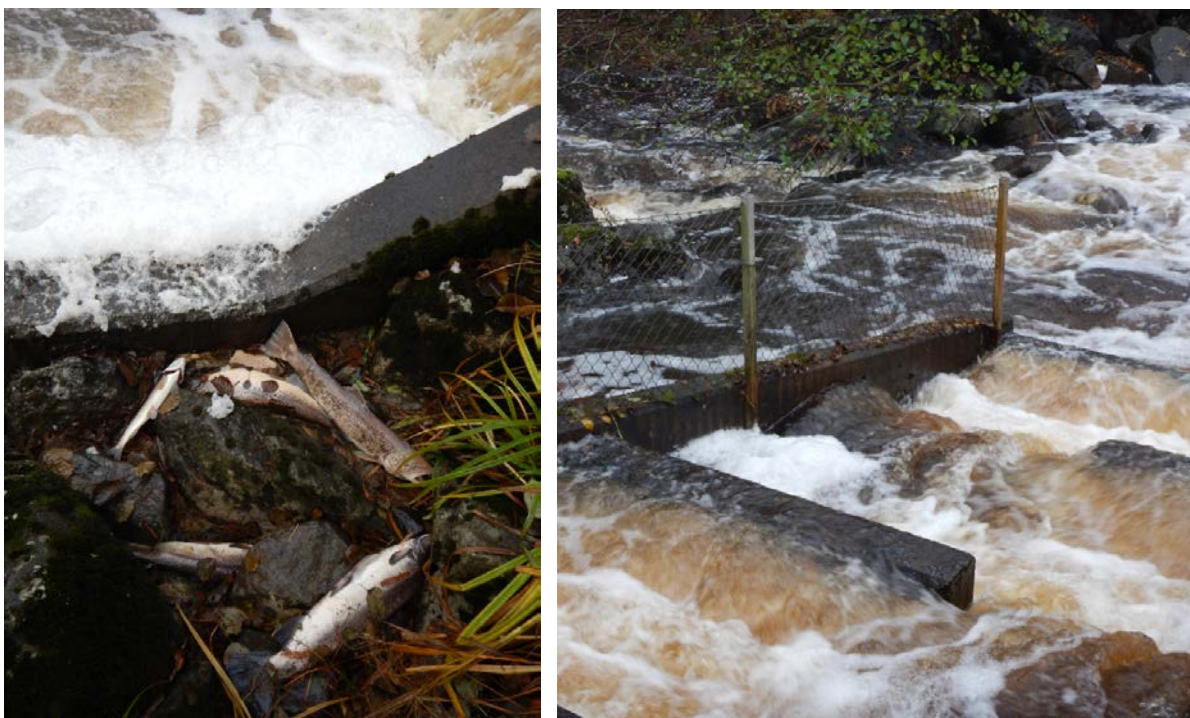
Figur 18 och 19. Vänster: Öringar som nyligen hoppat utanför fiskvägen och dött (Broälven, Västra Götalands län, ID93). Höger: Fiskväg med uppmonterat hoppskydd (Smedjeån, Hallands län, ID649).

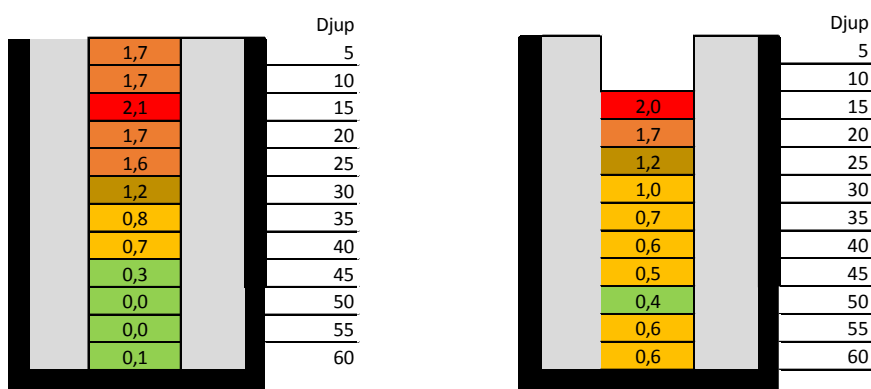
Figur 20 och 21. Exempel på uppmätt vattenhastighet (m/s) i denilränna, korrekt konstruktion i övre delen (vänster) och felaktig konstruktion vid mynningen i nedre delen där vattnets turbulens ökar (höger). Svintunaån, Östergötland, ID787.

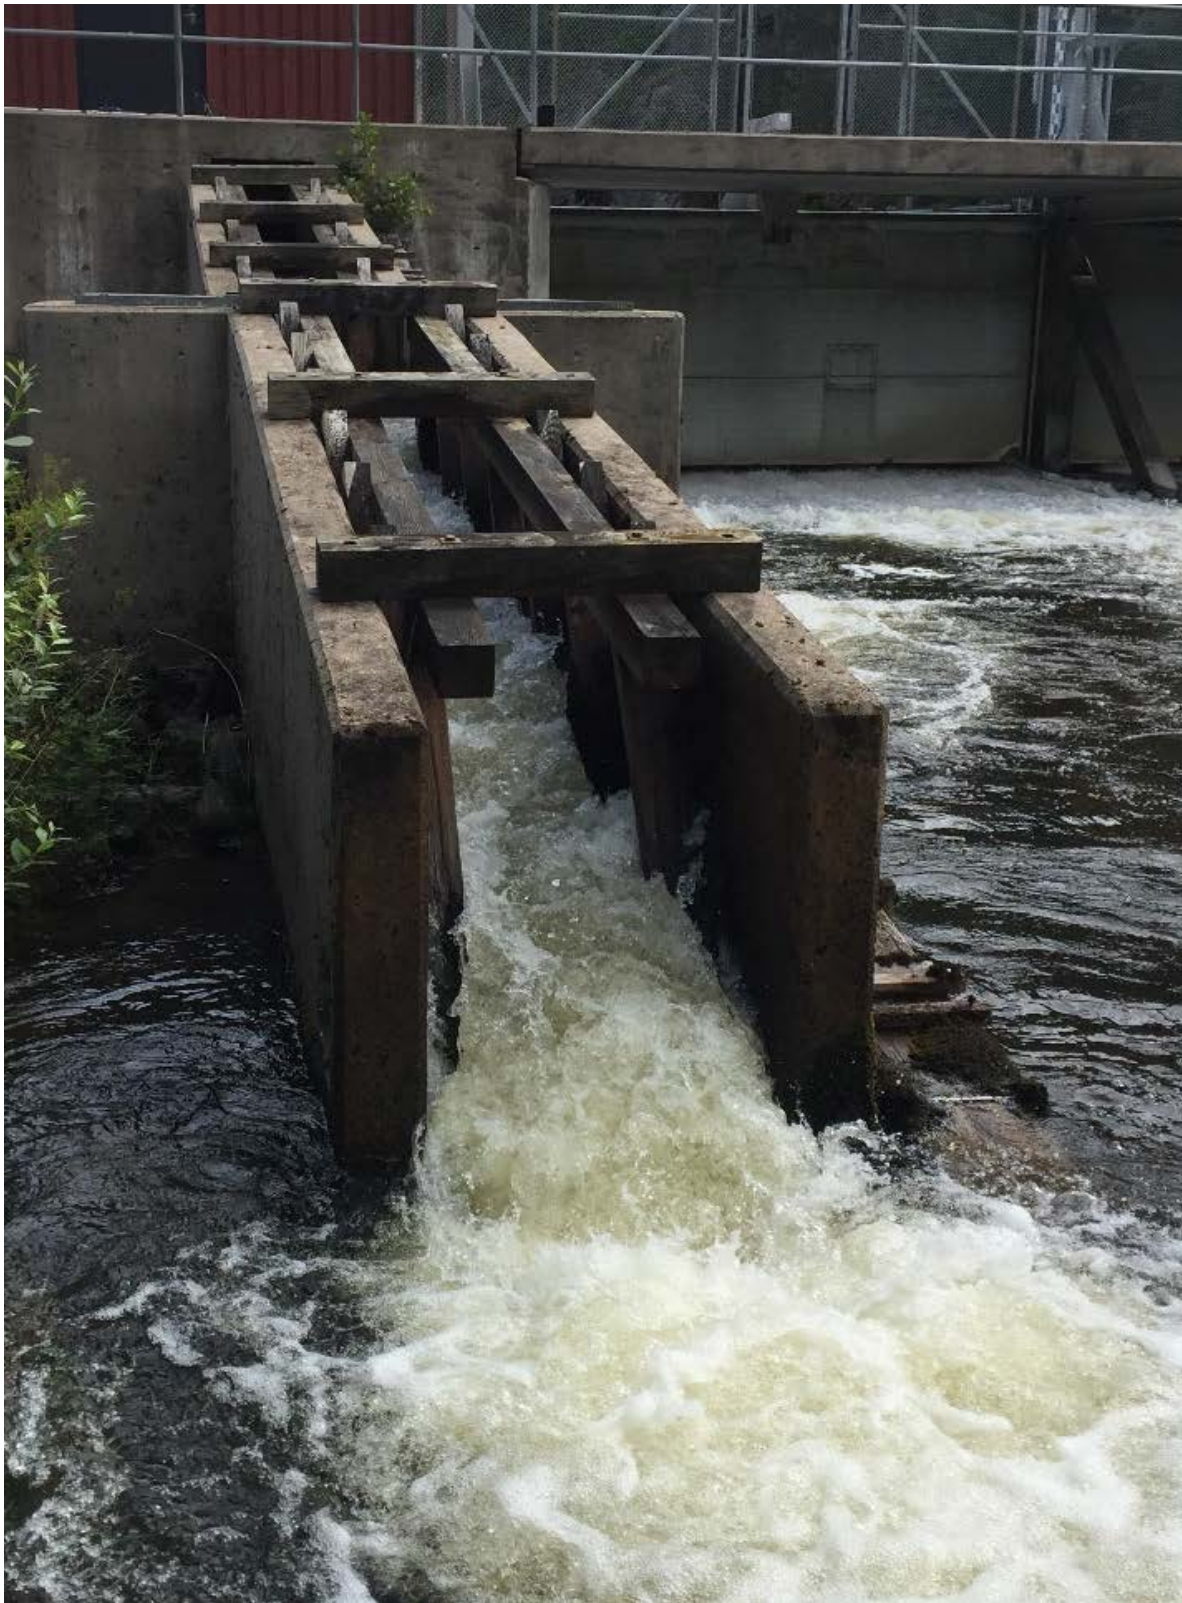
Figur 22. Exempel på felkonstruerad denilrännan vattnet "faller ur" rännan längst ner (Säveån, Västra Götaland, ID153).

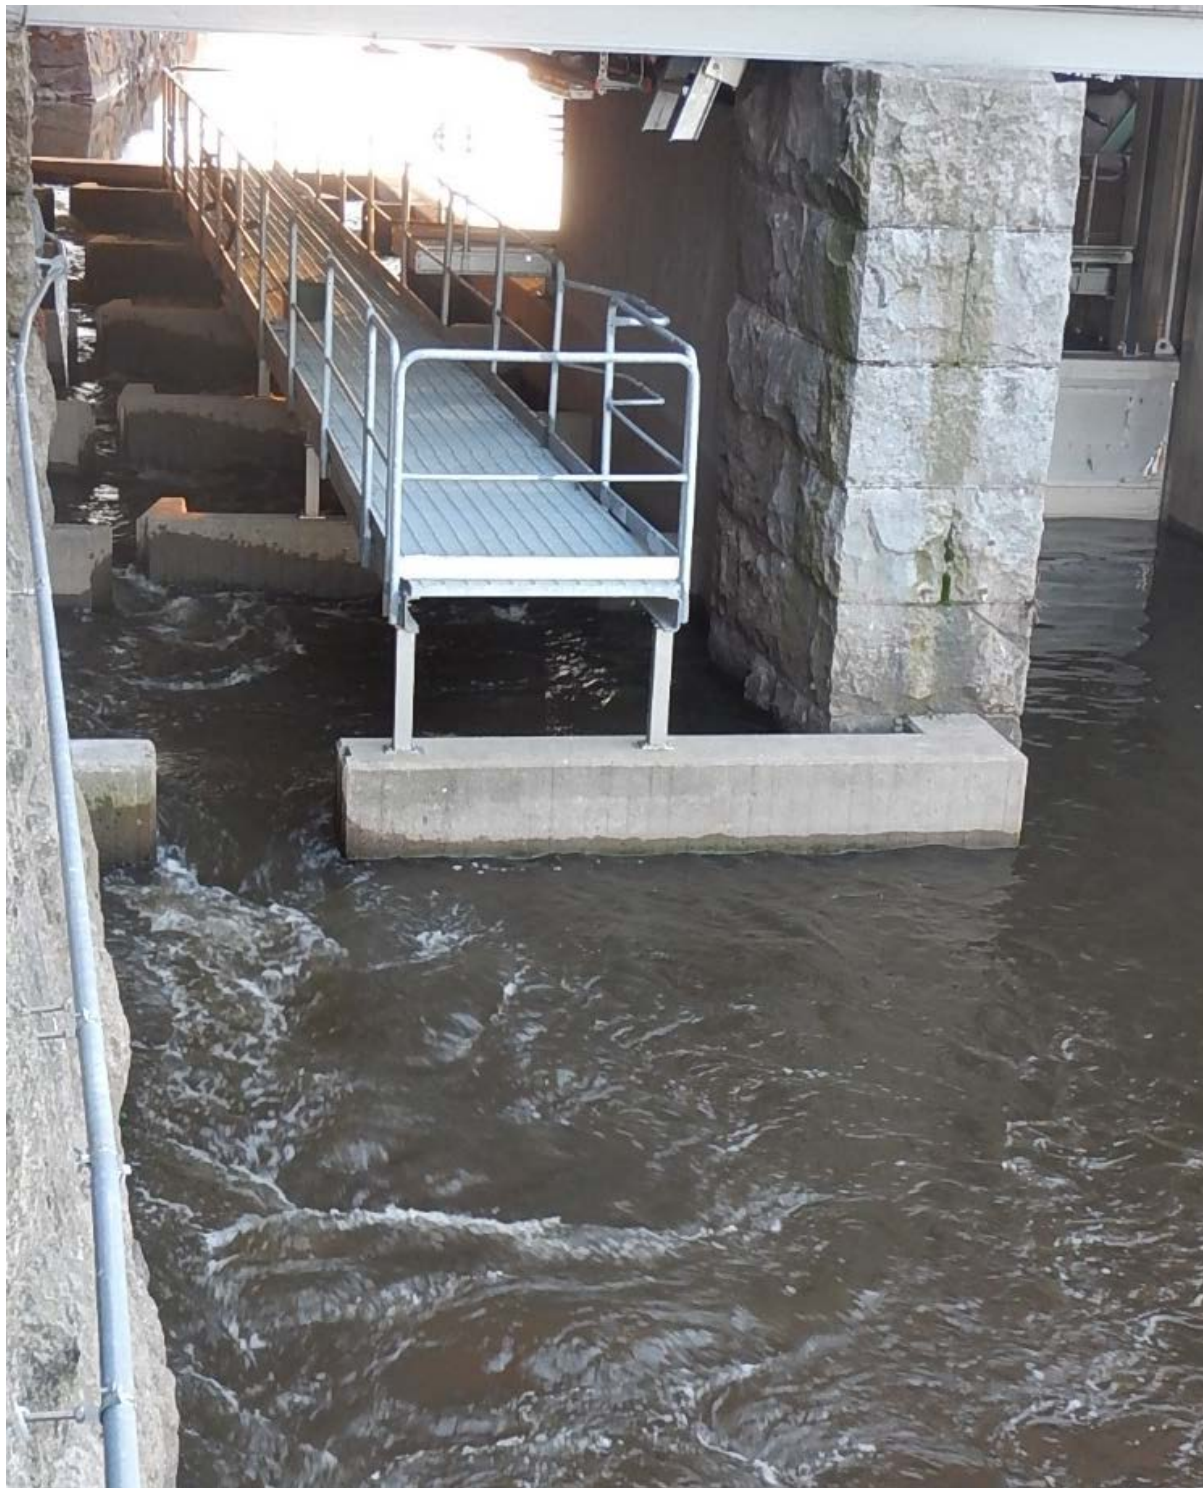
Figur 23. Exempel på dubbelslitsränna som bedöms passerbar även för vissa simsvaga arter. Botten är dock inte belagd med stenmaterial (Arbogaån, Västmanland, ID946).

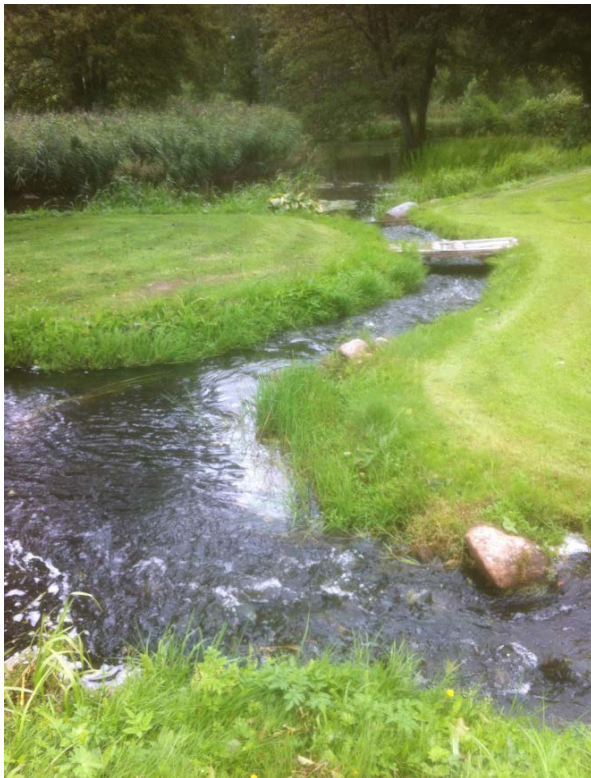
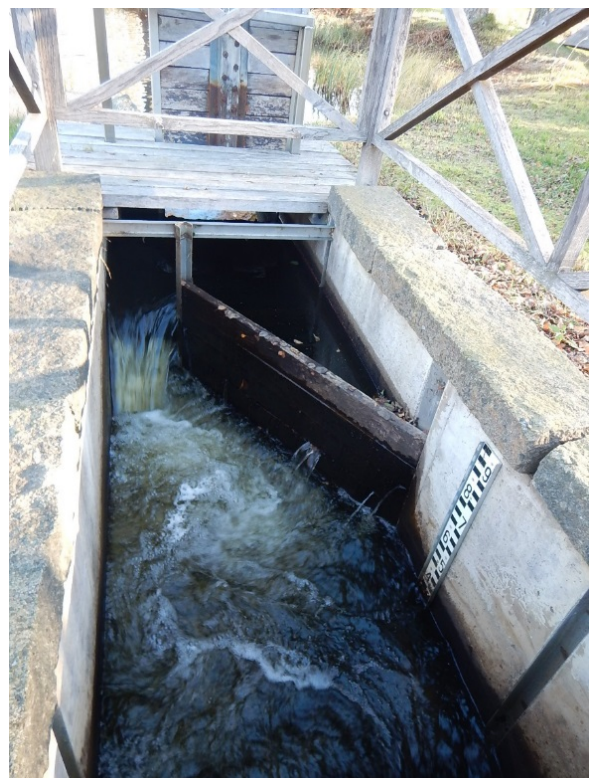
Den vanligaste orsaken till bristande eller utebliven funktion i kategorin tillståndsprövade fiskvägar var att det rann för lite eller inget vatten i fiskvägarna (4 st) (figur 24). Anmärkning förekom även för intagsanordningen både för omlöpen och de tekniska fiskvägarna (3 st) (figur 25). Därtill förekom enstaka anmärkningar på skador, dålig anlockning och bristande underhåll. Ungefär en tredjedel av fiskvägarna hade anmärkning på skötsel/underhåll, men bara två som bedömdes påverka funktionen.

Figur 24 och 25. Vänster: Exempel på omlöp med för lite flöde (Flian, Västra Götaland, ID5010). Höger: Felkonstruerat utskov (Rottneån, Kronobergs län, ID524).

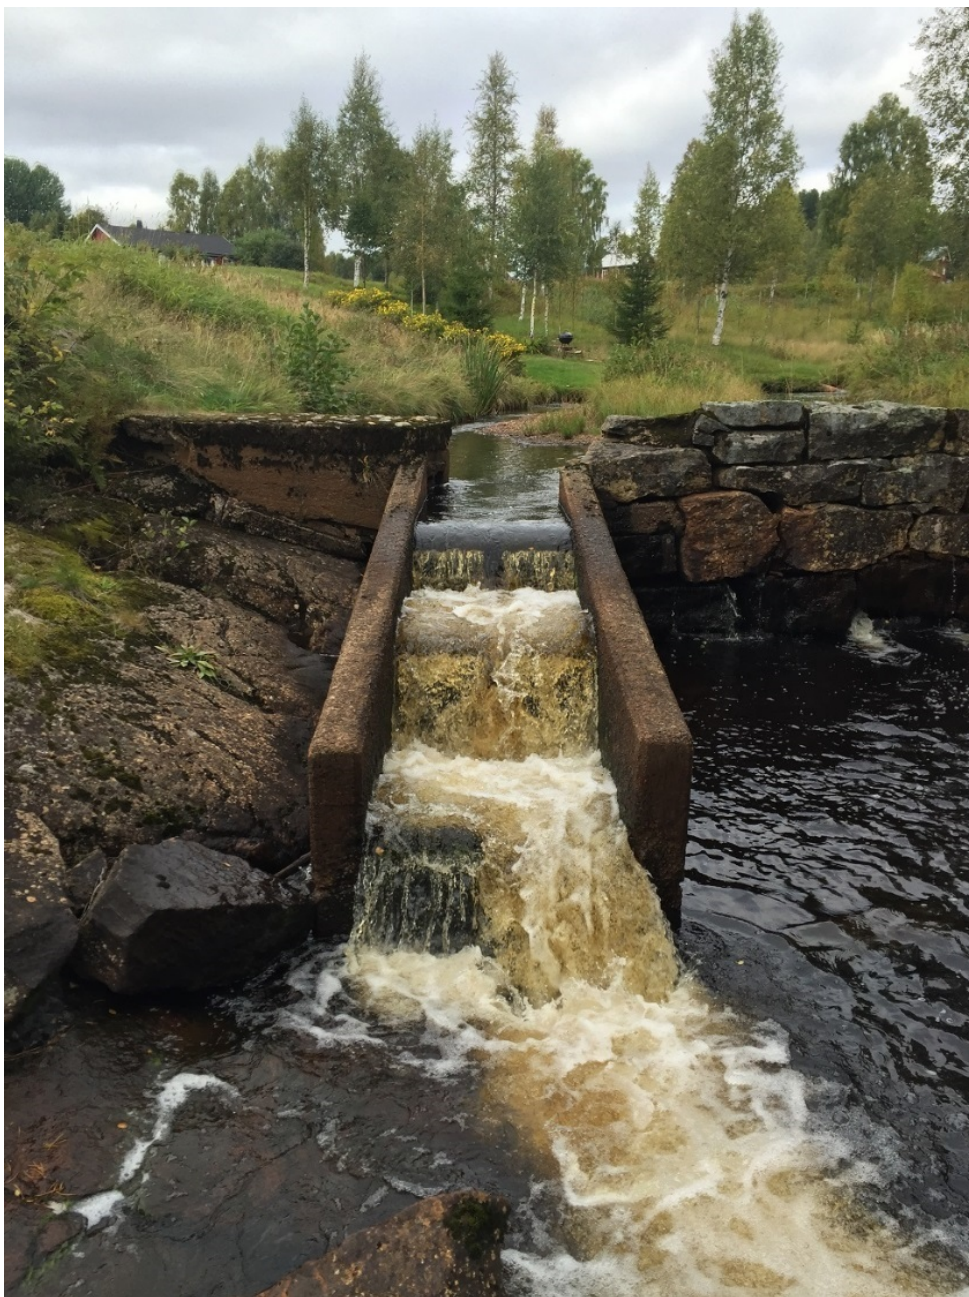
Figur 26. Tidstypisk bassängtrappa från 1980 och 1990-talet (Mangskog, Värmland, ID868).

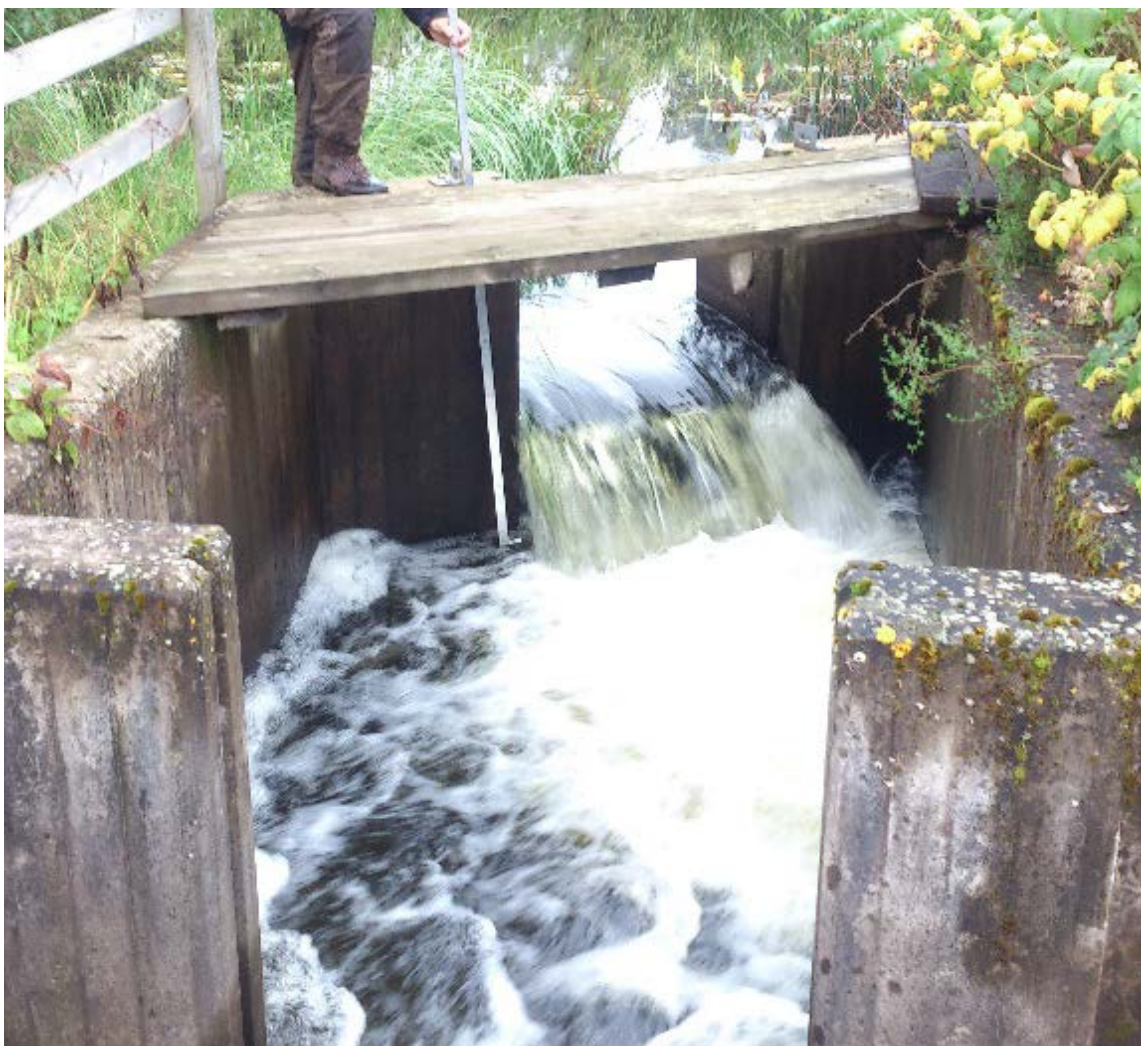
Figur 28. Exempel på felkonstruerat intag till slitsränna (Ätran, Västra Götalands län, ID174).

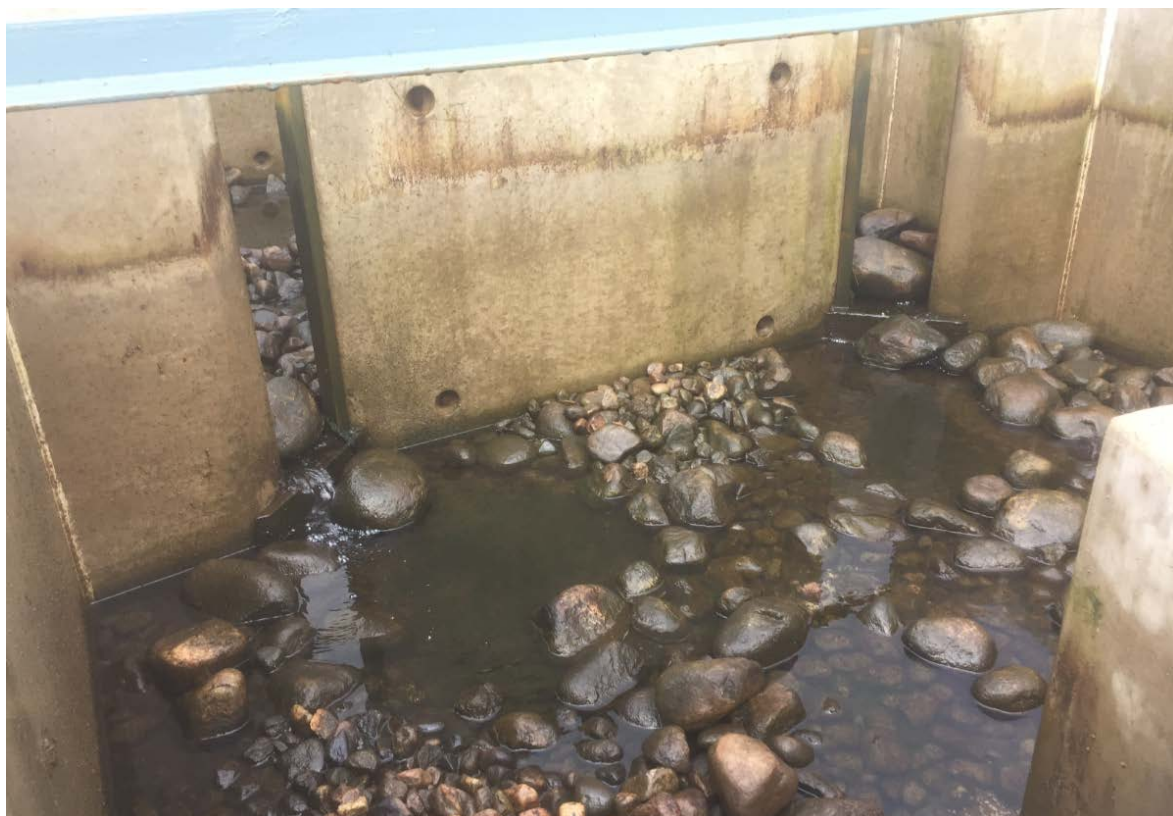
Figur 29. Bortspolat stenmaterial nedanför slitsarna i en dubbelslitsränna (Flan, Västra Götalands län, ID5011).
