# Inventering av förorenade områden

## Västra industriområdet i Landskrona

Landskrona västra industriområde har inventerats med avseende på förorenade områden av Länsstyrelsen i Skåne län. Projektet har pågått under april-juni 2004 och huvudansvarig för projektet har varit Jimmy Nilsson.

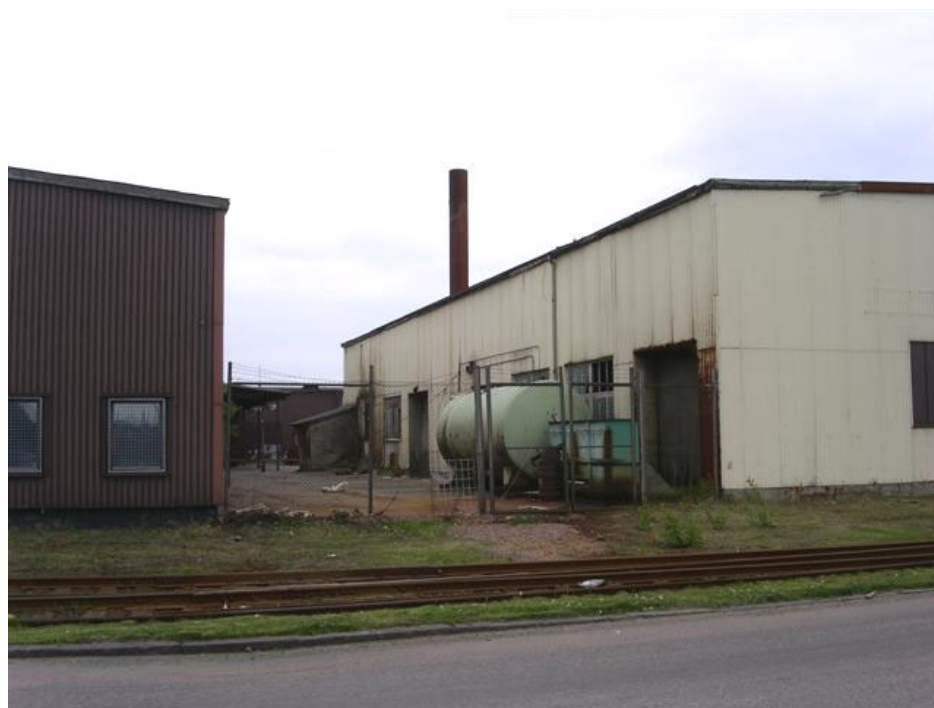
Figur 2. F d Varmgalvaniseringsfabriken inom kvarteret Syret.

Kvarteret Syret har präglats av skrot- och ytbehandlingsverksamhet samt gastillverkning. De mest betydande företaget som varit verksamma inom kvarteret är Svenska Stängselnät och Landskrona Varmgalvanisering som båda bedrivit ytbehandlingsverksamhet samt AGA som tillverkat gas enligt karbamidmetoden. Idag finns bland annat en färgfabrik, skrot och en mekanisk verkstad inom området. Markundersökningar visar att delar av området är förorenat av bland annat metaller och PCB. Dessa delar har därför placerats i **riskklass 2**, övriga i **riskklass 3.**

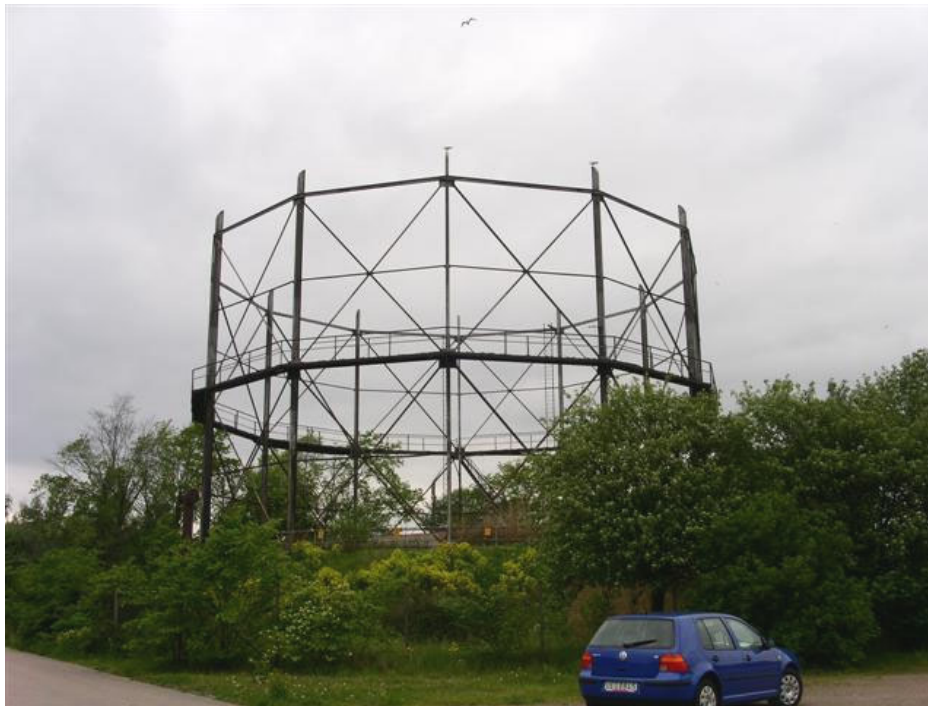
Figur 3. F d stora gasklockan inom kvarteret Viadukten.

I kvarteret Viadukten fanns från 1800-talets slut fram till 1966 ett gasverk. En mindre undersökning visar att området är mycket förorenat och objektet har bedömts tillhöra

**riskklass 1.** På 1960-talet flyttade det som idag heter Thorn Lightning till kvarteret, övriga delar av gasverksområdet används inte idag.
