Översiktliga miljötekniska markundersökningar vid tre f d träskyddsanläggningar i Skåne län

Fd sågverk och impregneringsanläggning i Broby, Östra Göinge kommun

2007-03-02

Beställare: Länsstyrelsen i Skåne län
Uppdragsnummer: 213512

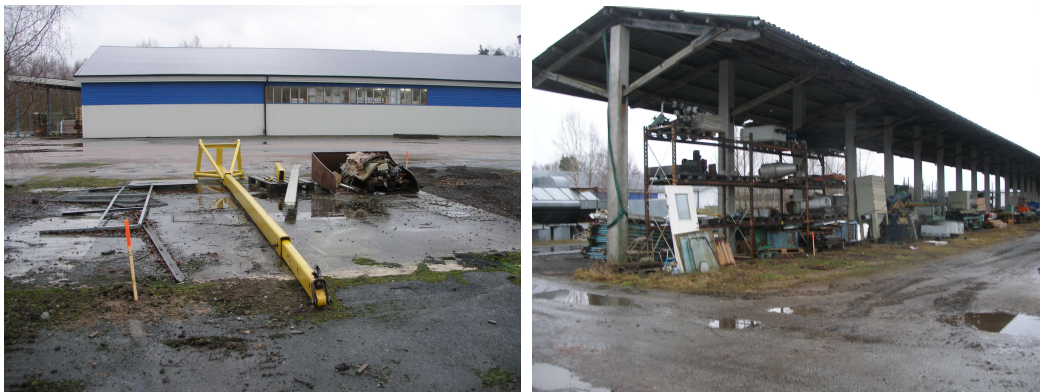
Fastigheten ägs idag av Göinge industrier AB. Några av lokalerna från såg- och impregneringstiden finns kvar och hyrs ut som lager och kontor. Ett av fyra skärmtak (där doppat virke tidigare lagrades) finns kvar och används som uppställningsplats av diverse föremål. Kasunen som impregneringsvätskan förvarades i finns kvar inom området. I kasunen står idag en blåfärgad vätska, se figur 3.

Figur 3: Fotot till vänster visar betongplattan under vilken kasunen som är fylld med vätska finns. Fotot till höger visar ett kvarvarande skärmtak.

Betongkasunen i vilken impregneringsvätska har förvarats är på insidan synligt förorenad med en blåfärgad ytbeläggning. I kasunen finns vatten, till nivån ca 0,3 m under ovansidan på kasunen, som är kraftigt förorenat av klorfenoler (250 µg/l) och av koppar (411 000 µg/l) samt med en hög halt av krom (231 µg/l). Detta vattenprov har ej filtrerats innan analys, vilket gör att en viss del av föroreningarna kan vara bundet till partiklar. Kasunen bedöms vara tät och vattnet som finns i den är sannolikt ytvatten som trängt in genom öppningar/sprickor på ovansidan. De höga föroreningshalterna i vattnet beror troligen på att föroreningar i kasunens betongyttskikt i väggar och botten lösts ut av det inträngande ytvattnet.

Det kraftigt förorenade vattnet i kasunen föreslås omhändertas på ett miljöriktigt och av tillsynsmyndighet godkänt sätt. Eftersom kasunen nästan är fylld bör detta göras så snart som möjligt. Efter att kasunen tömts på vatten bör öppningar och eventuella sprickor tätas så att ytvatten inte kan tränga in. Det är dock viktigt att tillse att det finns möjlighet för en okulär besiktning av kasunen.
