# Energirevision fältbesöksrapport

Lunds kommun - Järnåkraskolan

Titel: Energirevision

Fastighetsägare:	Lunds kommun
Fastighet:	Järnåkraskolan
Adress:	Mellanvångsvägen 1, 223 55 Lund
Konsult:	ESM AB Daniel Svensson 0768-91 1975 daniel.svensson@esmanagement.se www.esmanagement.se Tomas Nilsson 0709 – 245 395 tomas@twn-em.se
Version:	2019-06-11
Statusbesök:	2019-05-29

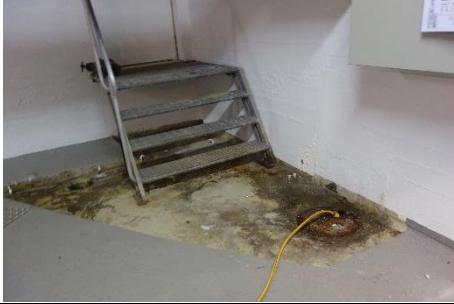
<p>Golvet har renoverats men av någon anledning har man lämnat en hörna. Golvbrunnarna är slut och behöver bytas.</p>

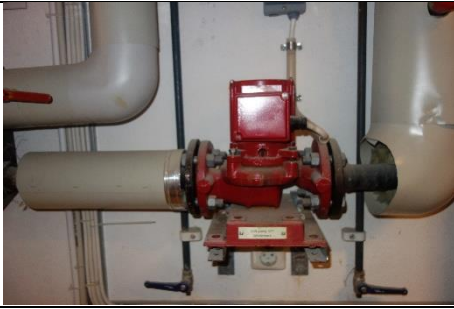
<p>Flera av pumparna är gamla och energikrävande. Därtill finns det inga reservdelar till dessa åldriga installationer.</p>

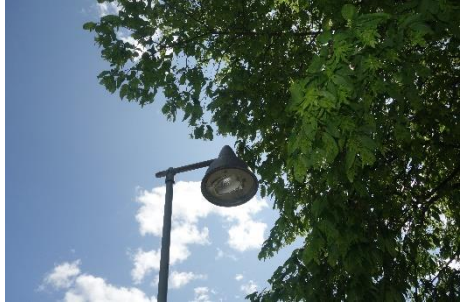
<p>Flera utarmaturer är omodern och energikrävande. Dessa behöver bytas ut till LED.</p>

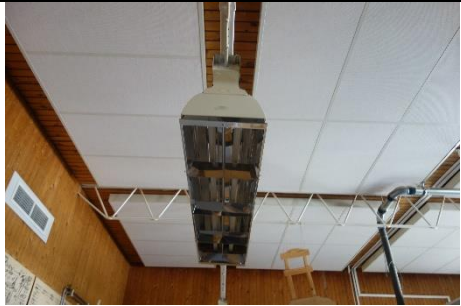
<p>I slöjdsalen sitter en riktigt omodern och energikrävande belysningsarmatur.</p>

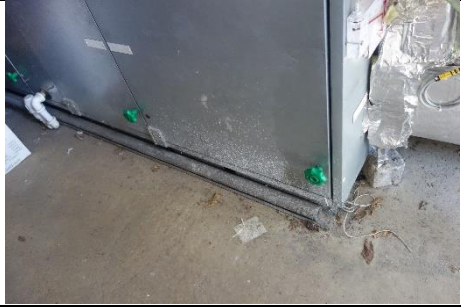
<p>Ventilationsaggregaten är smutsiga och behöver rengöras.</p>

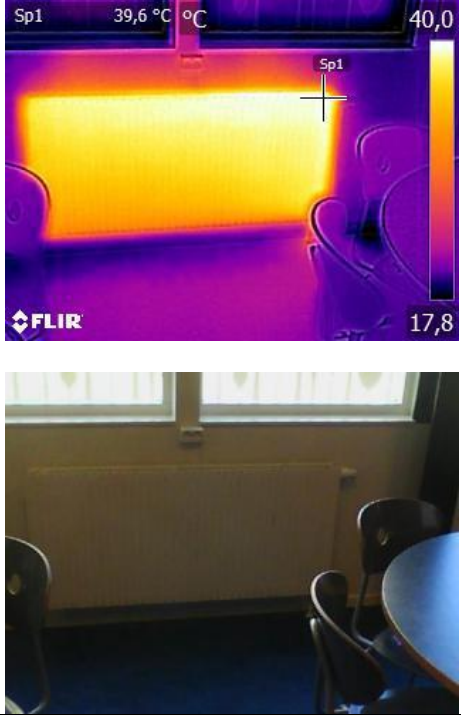
<p>Värmekamerabild från matsalen. Radiatortemperaturen är väldigt hög med tanke på att utetemperaturen var ca 13C.</p>

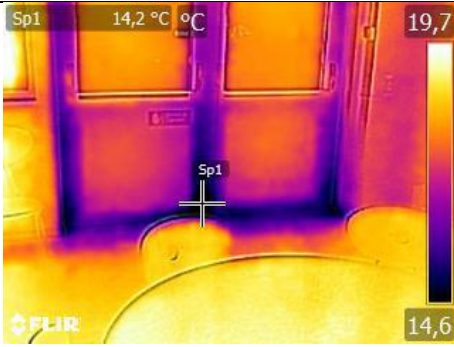
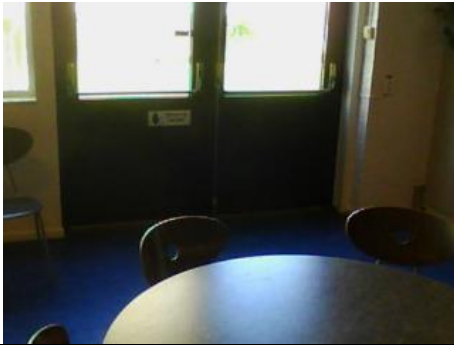
<p>Värmekamerabild från ett dörrparti i matsalen. Det syns tydligt att dörren läcker värme.</p>

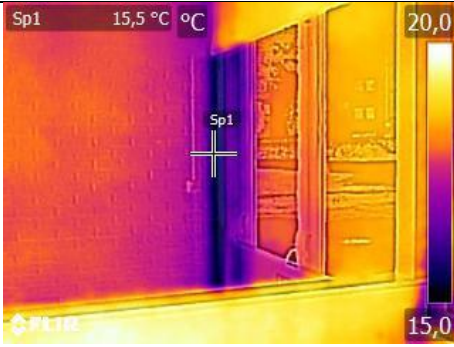
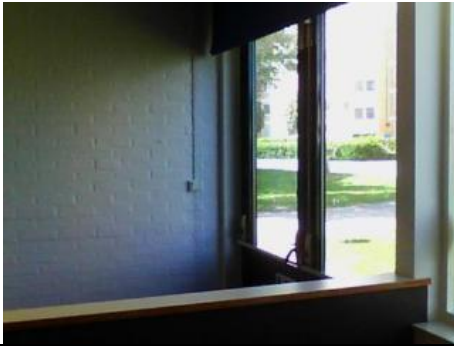
<p>Värmekamerabild från matsalen. En tydlig köldbrygga/ötäthet. Detta är bara ett exempel. Det är ovanligt att se så tydliga värmeläckage vid så höga utetemperaturer.</p> <p>Klimatskalet i matsalsbyggnaden har stora brister med avseende på isolering och täthet.</p>

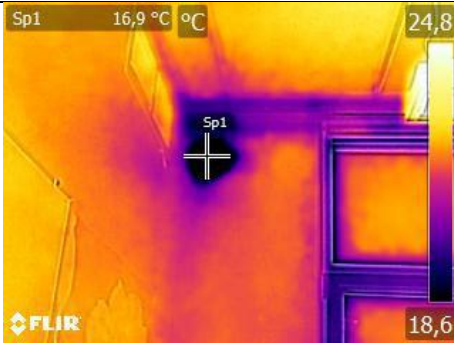
<p>Gamla väggventiler är inte tätade på ett bra sätt. Detta ger ett onödigt värmeläckage.</p>

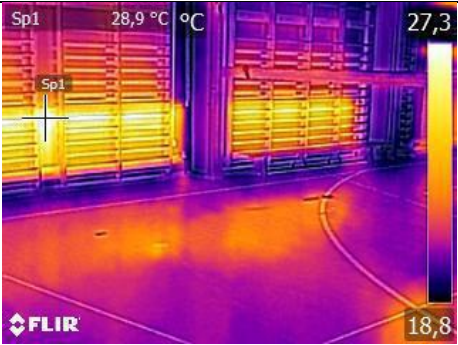
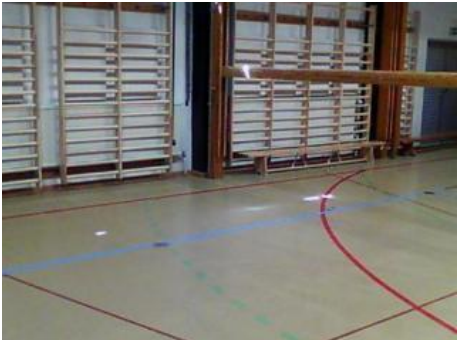
<p>Varma radiatorer i gymnastiksalen trots att rumstemperaturen är för hög. Det var 20,5 °C i gymnastiksalen men Lunds kommuns policy säger 17°C</p>

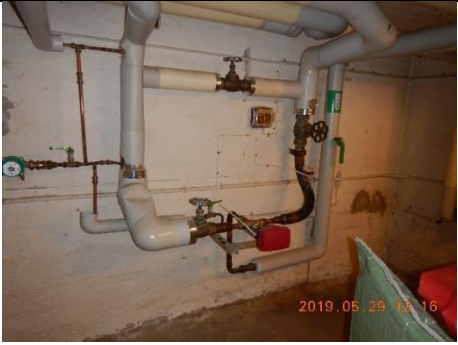
<p>Gammal och undermålig utrustning med tveksam funktion.      Det tar lång tid att få fram varmvatten i duscharna i omklädningsrummen vilket gör att anläggningen inte uppfyller lagkraven och det kan finnas risk för legionella i anläggningen.</p>

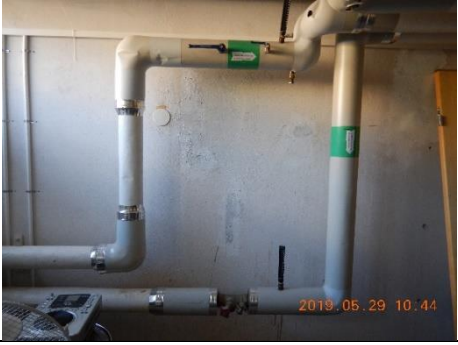
<p>Shuntgrupper som skulle möjliggöra en värmereglering för varje byggnad saknas. Shuntgrupper ser ut att ha demonterats.</p>

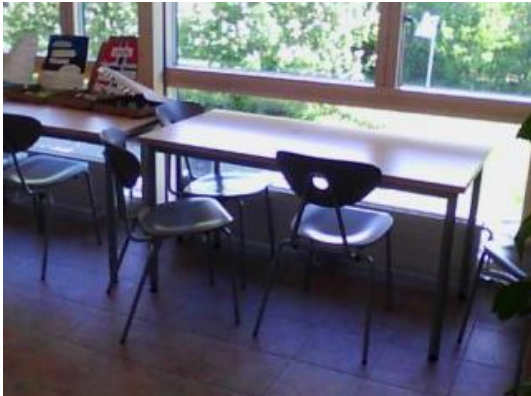
<p>Varma radiatorer i hus K trots en stor övertemperatur i lokalen. Rumstemperaturen var 23,5°C men Lunds kommuns policy säger 21°C</p>

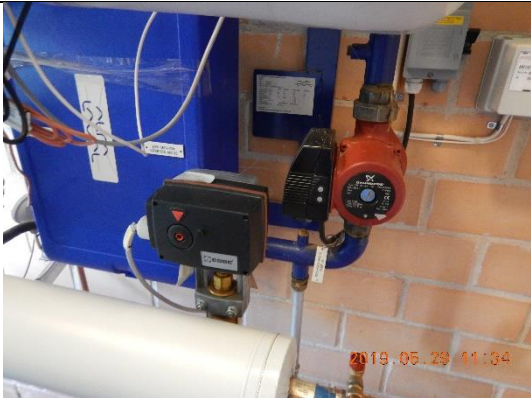
<p>Fjärrvärmecentralen i hus K är relativt ny men pumparna är omoderna och ej energieffektiva.</p>
