LÄNSSTYRELSEN  
HALLANDS LÄN

# Skvaltkvarnarna i Ulvatorpsbäcken

Byggnadsminnesutredning

Länsstyrelsens meddelande: 2016:09

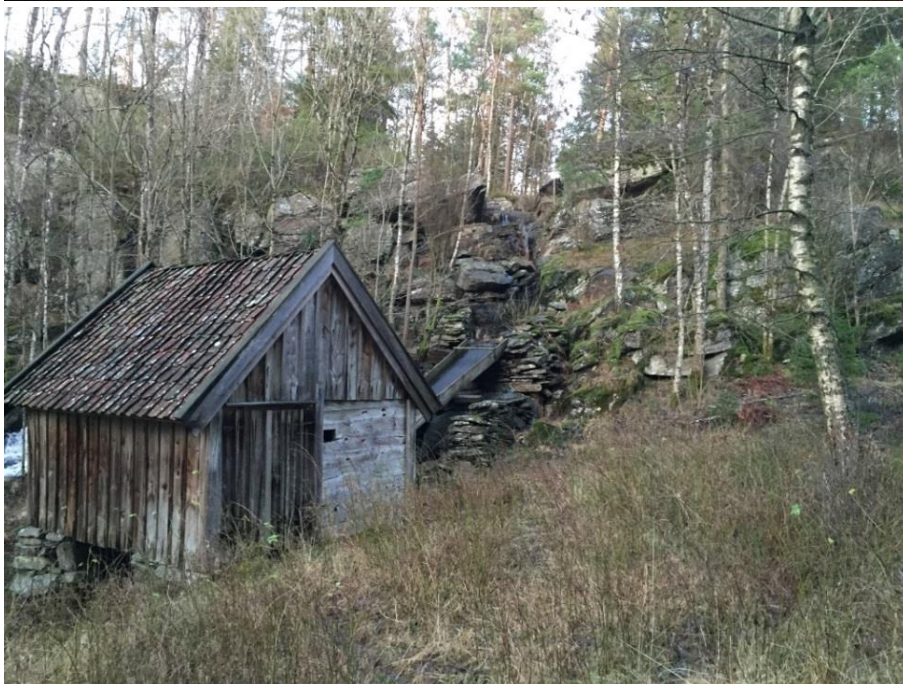
Framför entrén på gaveln växer en hel del sly som på sikt kommer bli ett problem.

*Kvarn nr.2 och trärännan med fundament. Notera det snabbt uppväxandet slyet.*

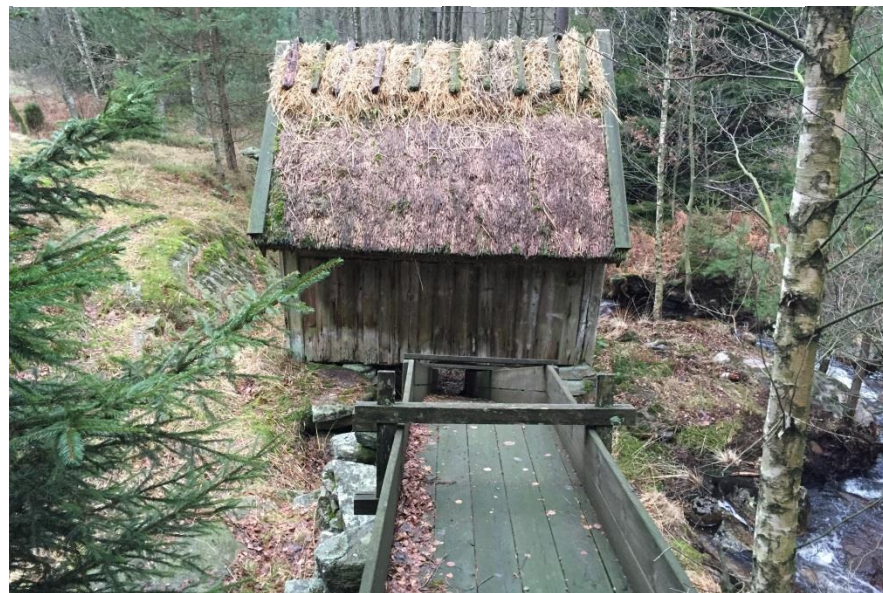
Kvarnbyggnadens tak har en vasstäckning och inga sidoåsar i takkonstruktionen. Kvarn nr. 5 är uppförd mestadels i skiftesverk men en av väggarna, den som vetter mot rännan, har panelats. Flera restaureringar har gjort genom åren. 1991 gjordes en större insats med omläggning av taket med råghalm, bygge av ny träränna, restaurering av lätteverk samt bygge av nytt "mjölhus". 2001 lades taket om igen, denna gång med vass. Samtidigt sågs dämmet över. 2007 och 2015 ryggades taket om, åtminstone senaste gången med halm. Skovelhjulet har dock inte bytts ut då övriga kvarnar fått nya. Det befintliga hjulet på kvarn nr. 5 skiljer sig därför en del i utseende från det i övriga kvarnbyggnader, skovlarna har en annan form och själva hjulaxeln är betydligt större och klumpigare. Dessvärre är hjulet trasigt, endast två av skovlarna finns kvar. Vid

Höger: kvarnbyggnaden sedd från rännan. Notera den skadade panelen.

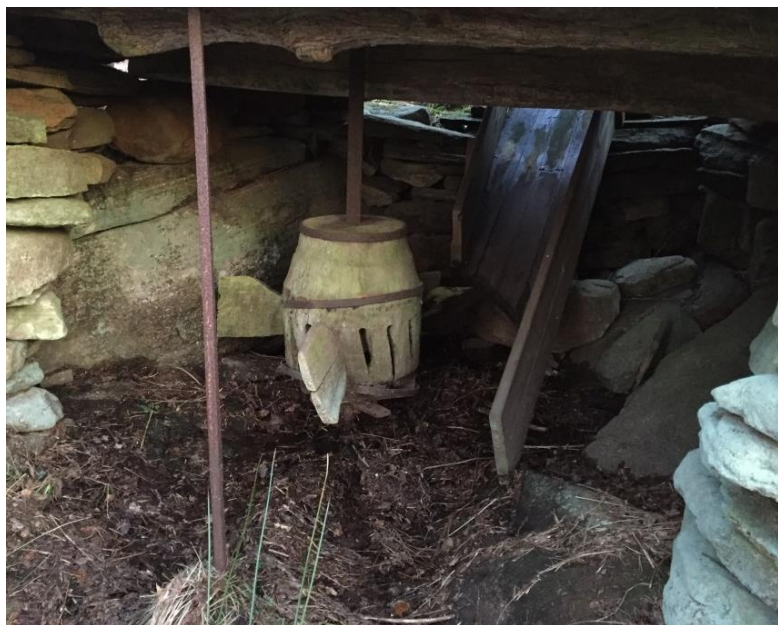
skovelhjulet, i fåran under byggnaden, har jord och vegetation samlats vilket lett till grundstocken är övertäckt och endast anas genom den uppstickande järnstången som hör till lätteverket. Lätteverket regleras med hjälp av en skruv. Byggnaden är i bra skick, merparten av den nämnda panelen behöver dock bytas ut. Till kvarnen hör ett dämme och en intagskanal av samma typ som vid övriga kvarnar. Kanalen är liksom övriga kraftigt igenvuxen med sly. Det finns flera årtal inhuggna i byggnaden, bland annat 1893.

Ovan höger:  
Antagligen äldre  
skovelhjul, ränna och  
järnstång som leder  
till den övervuxna  
grundstocken.

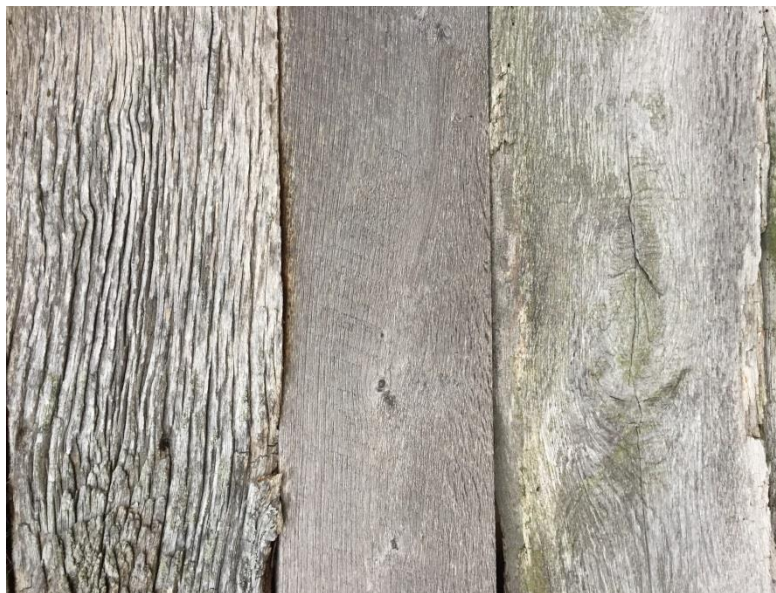
*Ovan höger: Vad som förefaller vara spår av flera restaureringar där fasadmaterial ersatts. Den västra delen har sannolikt hög ålder, den högra delen är nyare, med den cirkelsågade delen i mitten troligen inte har alltför många decennier på nacken.*

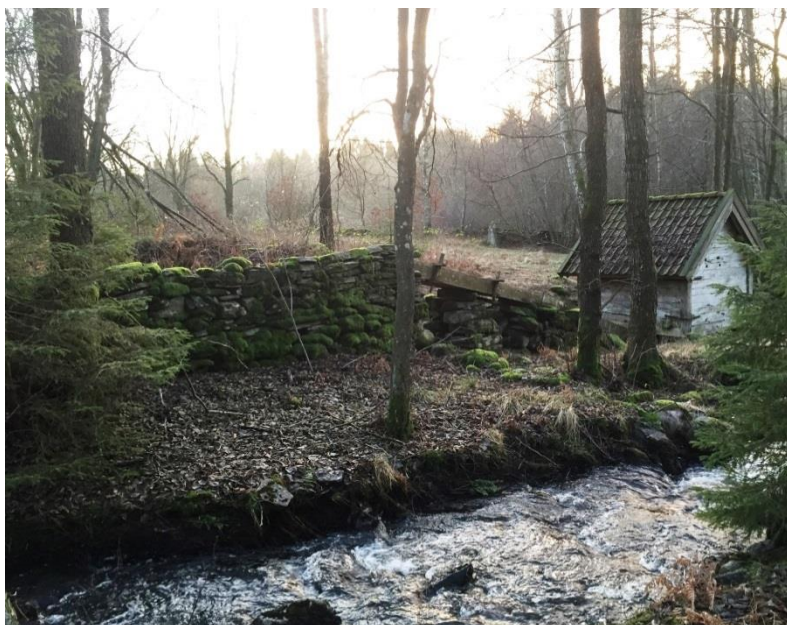
*Ovan vänster: Ränna, skovelhjul och sentida bytt syll, antagligen på grund av att den tidigare syllen utsatts för regelbundet skvättande av vatten från rännan.*

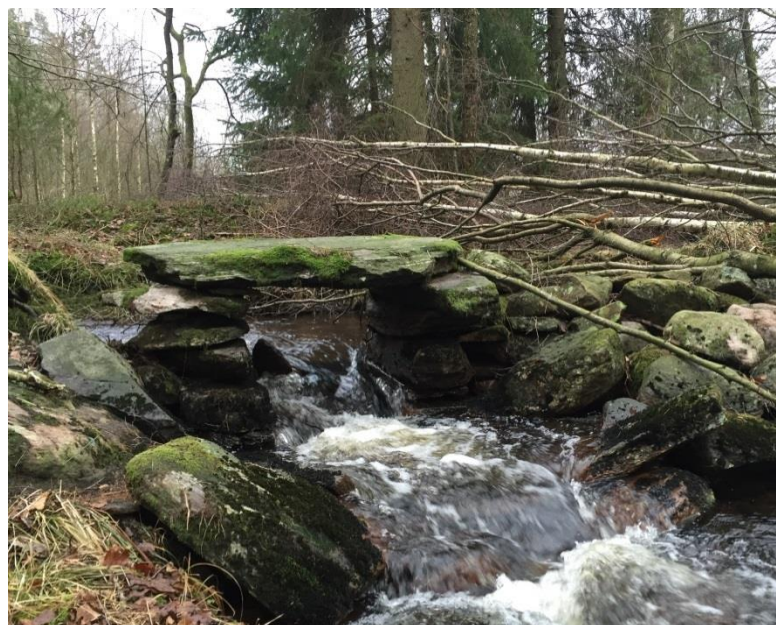
skador på byggnaden. Någon takpanna är trasig och bör ersättas. Fåran under byggnaden är vattenfylld, vilket lett till att grundstocken hamnat under vatten. Lätteverket är defekt. Kvarnens skovelhjul, tillkommet på sent 1900-tal, är uppdraget ovanför vattenytan och i god kondition. Rännan är fortfarande intakt, men är full av löv och mossor som behöver rensas bort. Till kvarnen hör ett dämme och en intagskanal av samma typ som vid övriga kvarnar. Några av dämmets stenar har rasat ned. Kanalen är liksom övriga igenvuxen med sly.

*Nedan höger: Den delvis raserade fördämningen i närbild.*

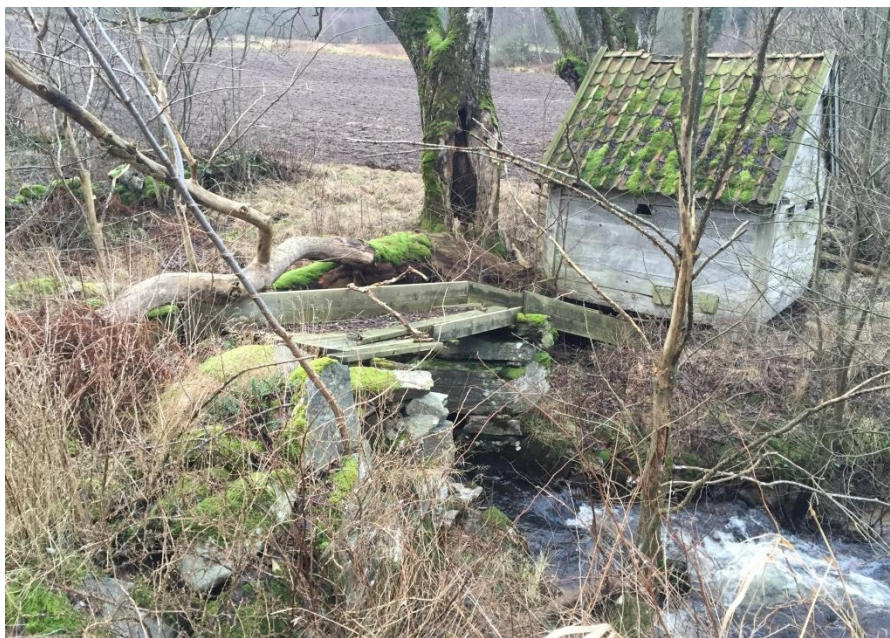
Kvarn nr.15 sedd från intagskanalen. Notera den nedrasade grenen från ett av de två vådräden.

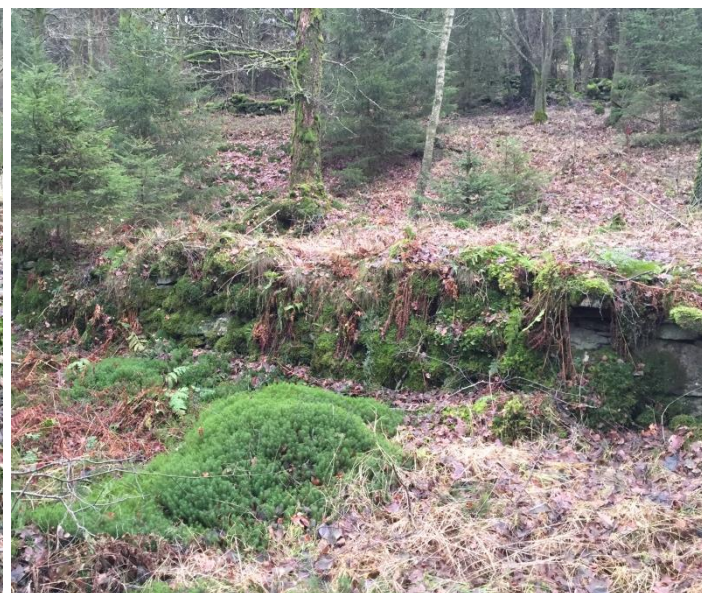
Delvis övervuxen murad kant av intagskanal, kvarn nr. 7.

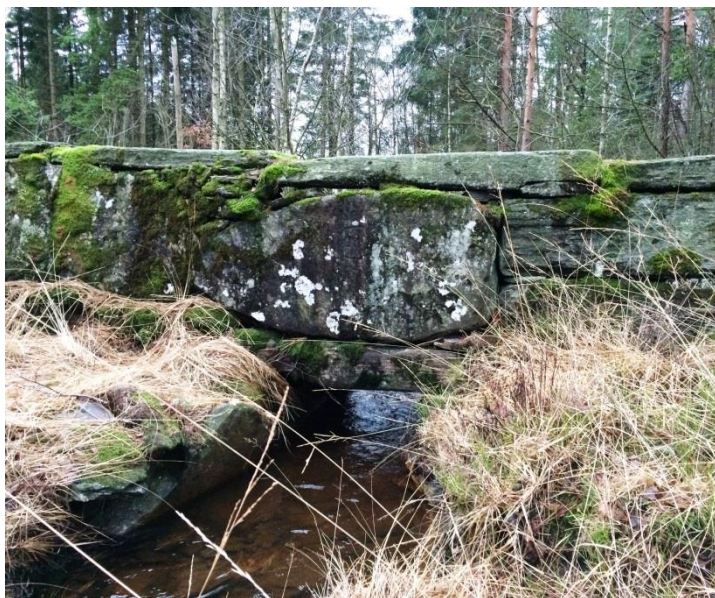
Dammöppningen. Stenen med inskriptionerna i mitten. Ristningarna är dock kraftigt vittrade och knappt urskiljbara.
