Länsstyrelsen i Jönköpings län

Skadade fornlämningar och brott mot kulturminneslagen

Efterundersökningar och återställningar av gravar och fossil åker

Kulturminnesbrott 2000-2009

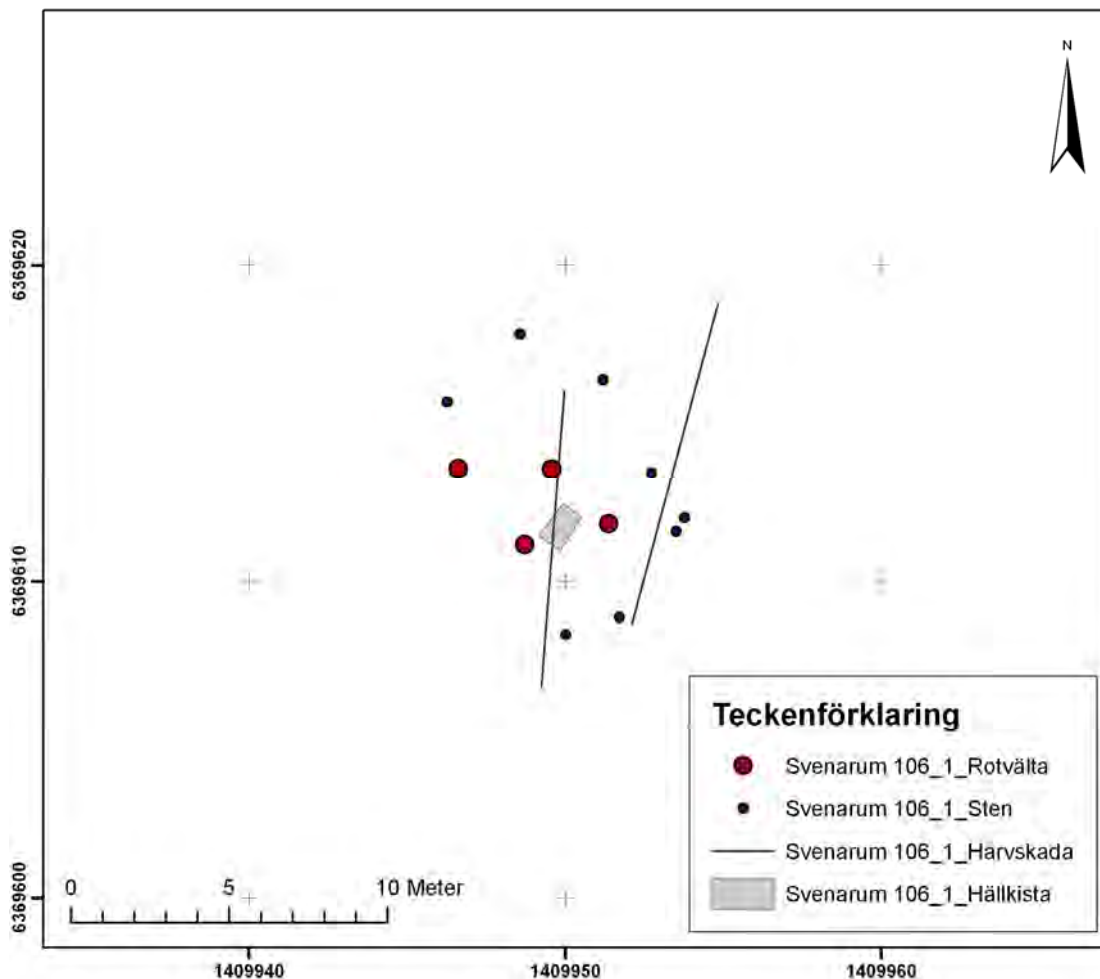
Figur 5. Hällkista med harvskador. Skala 1:200.

Vid stormskadeinventeringen 2005 var fornlämningen svår att återfinna; stora mängder avverkningsrester låg i området och marken runtom fornlämningen var dessutom skadad av hyggesharvning. Vid ett senare återbesök noterades en knäckt häll, som antogs vara resterna efter hällkistan. Tvärs igenom anläggningen, i nord-sydlig riktning, löpte ett 0,8 meter brett, 4,0 meter långt och 0,1–0,3 meter djupt harvspår med nysatta granplantor. I anläggningen satt dessutom fyra rotvältor. Ytterligare ett harvspår låg strax öster om anläggningen.

Graven återställdes med hjälp av minigrävare och handverktyg (figur 7). Granplantor på fornlämningen drogs upp för att hejda återbeskogning och förhindra framtida skador. Det är enligt kulturminneslagen förbjudet att utan tillstånd plantera på en fast fornlämning (KML 2 kap. 6 §). De hällar som bedömdes ha rubbats genom markberedning återbördades till sina ursprungliga platser. Efter återställningen lodfotograferades hällkistan (figur 8). För att synliggöra graven och undvika ytterligare skada markerades den och skyltades (figur 9).

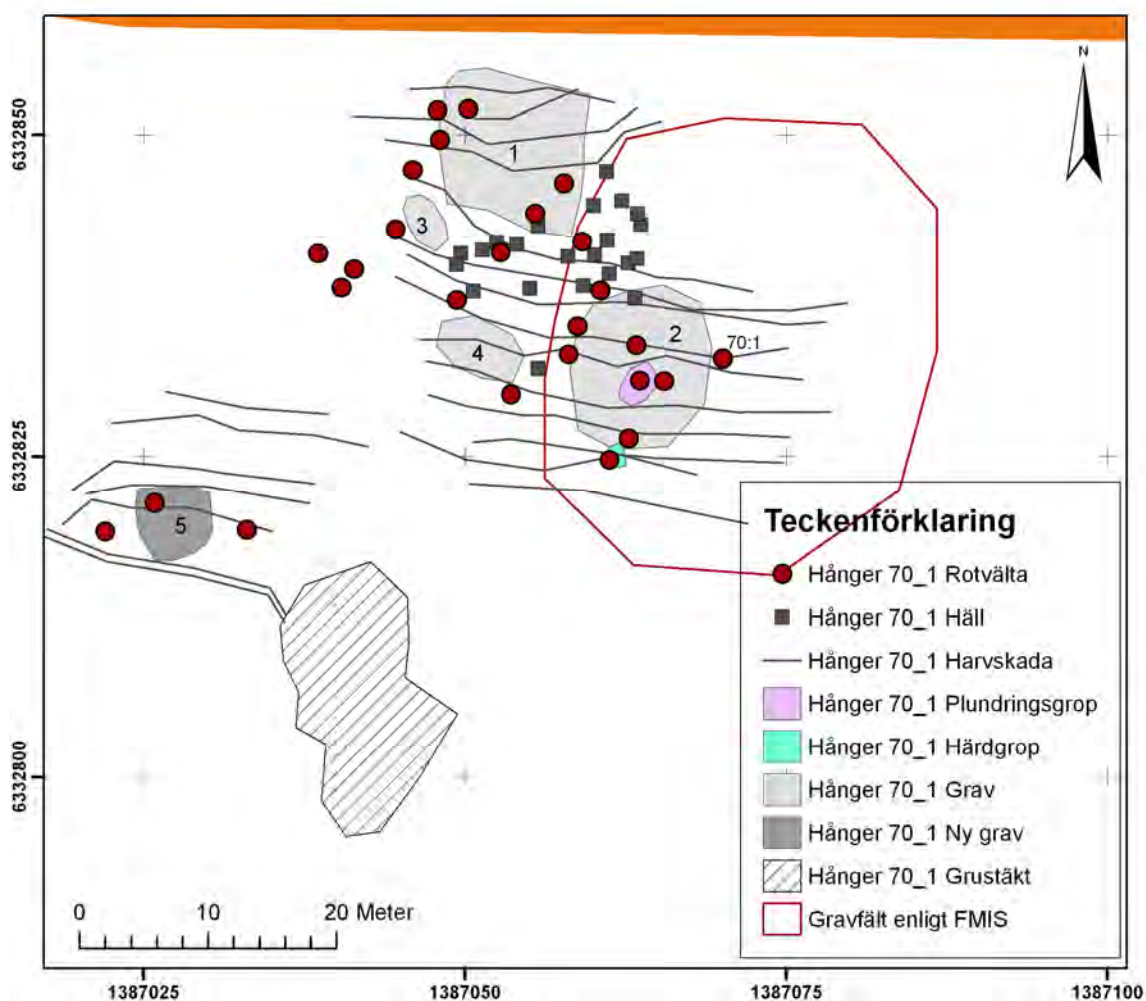
Figur 10. Gravfältet med fyra stensättningar. I sydväst finns ytterligare en stensättning, grav 5.

Gravfältet uppmärksammades av Jönköpings läns museum 2006 i samband med stormskadeinventering. Vid återställning av stormskador 2007 noterades att gravfältet var kraftigt skadat av markberedning, körskador, 26 rotvältor och granplantor (Häggström & Lindblad manus). Harvskador löpte rakt över ett par av stensättningarna och harven hade även rubbat en del stenar i dessa. Totalt dokumenterades 19 kör- och harvskador som var mellan 0,3 till 0,5 meter breda och omkring 0,15 till 0,3 meter djupa. Skadorna upptog cirka 280 längdmeter eller cirka 140 m², vilket motsvarar cirka 20 % av gravfältets totala yta. Ärendet

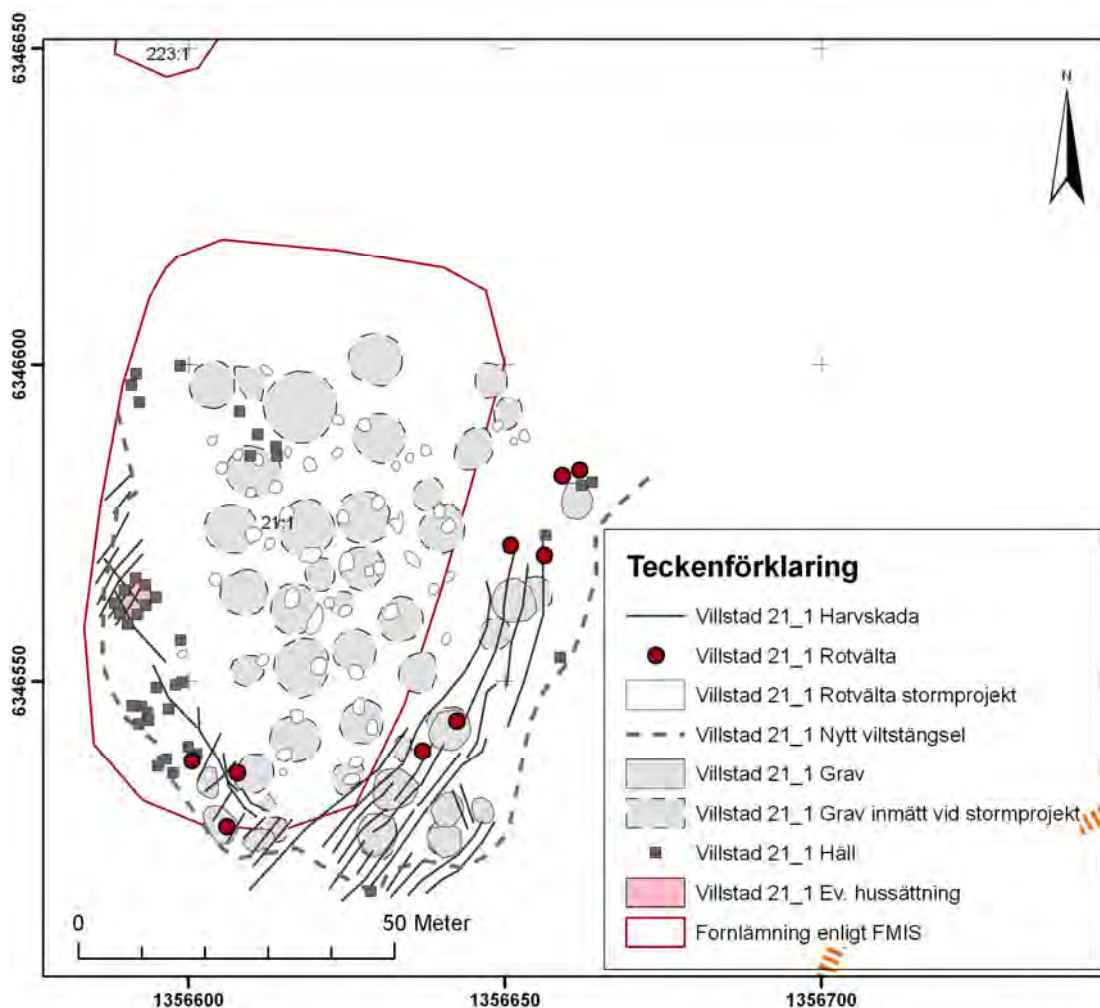
Figur 15. Vid återställning av stormskador 2008 upptäcktes även kör- och harvskador. De flesta av markskadorna åtgärdades däremot 2009.

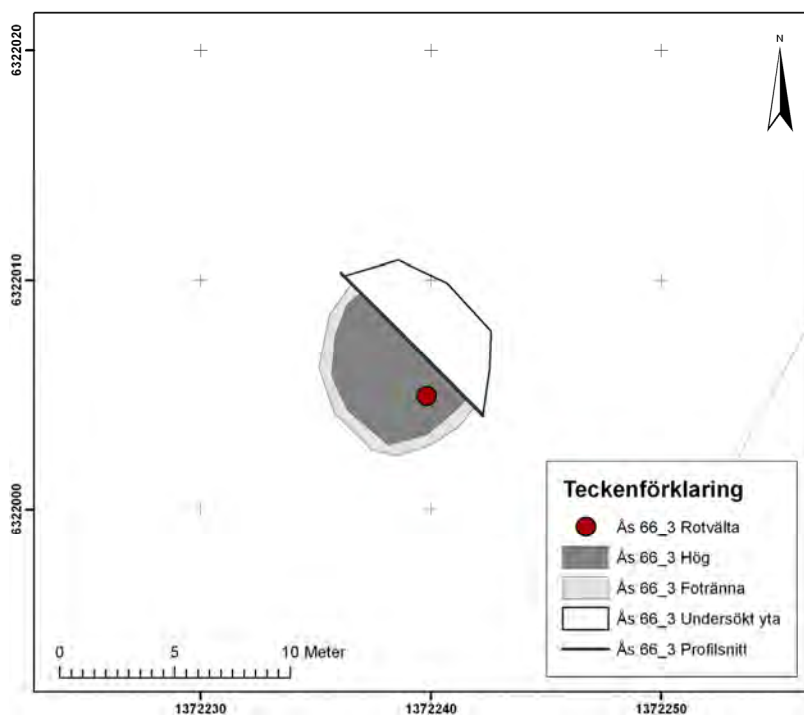
Sedan stormarna Gudrun och Per har gravarna undersökts flera gånger (Röjder 2009; Häggström & Lindblad manus; Ameziane *et al.* 2010). I högen Ås 66:3 noterades en rotvälta. Även kör- och tryckskador konstaterades, som orsakats i samband med efterarbetet efter stormarna. Enligt markägaren har dessa förorsakats av inhyrd personal från Polen i samband med markberedning. Trots att markägaren markerat ut gravarna – för att undvika skador – förstördes delar av högen. Rotvälтан hade orsakat en 1,5 x 0,7 meter stor, men ytlig skada. Maskinskadadan var 6,5 meter lång, 2,5 meter bred och 0,5 meter djup, eller cirka 16 m² i omfång. Den berörde gravens nordöstra del med omgivande kanträna (figur 21).

Figur 21. Gravhögen skadades vid markberedning. Den nordöstra delen av graven undersöktes och återställdes. Skala 1:200.

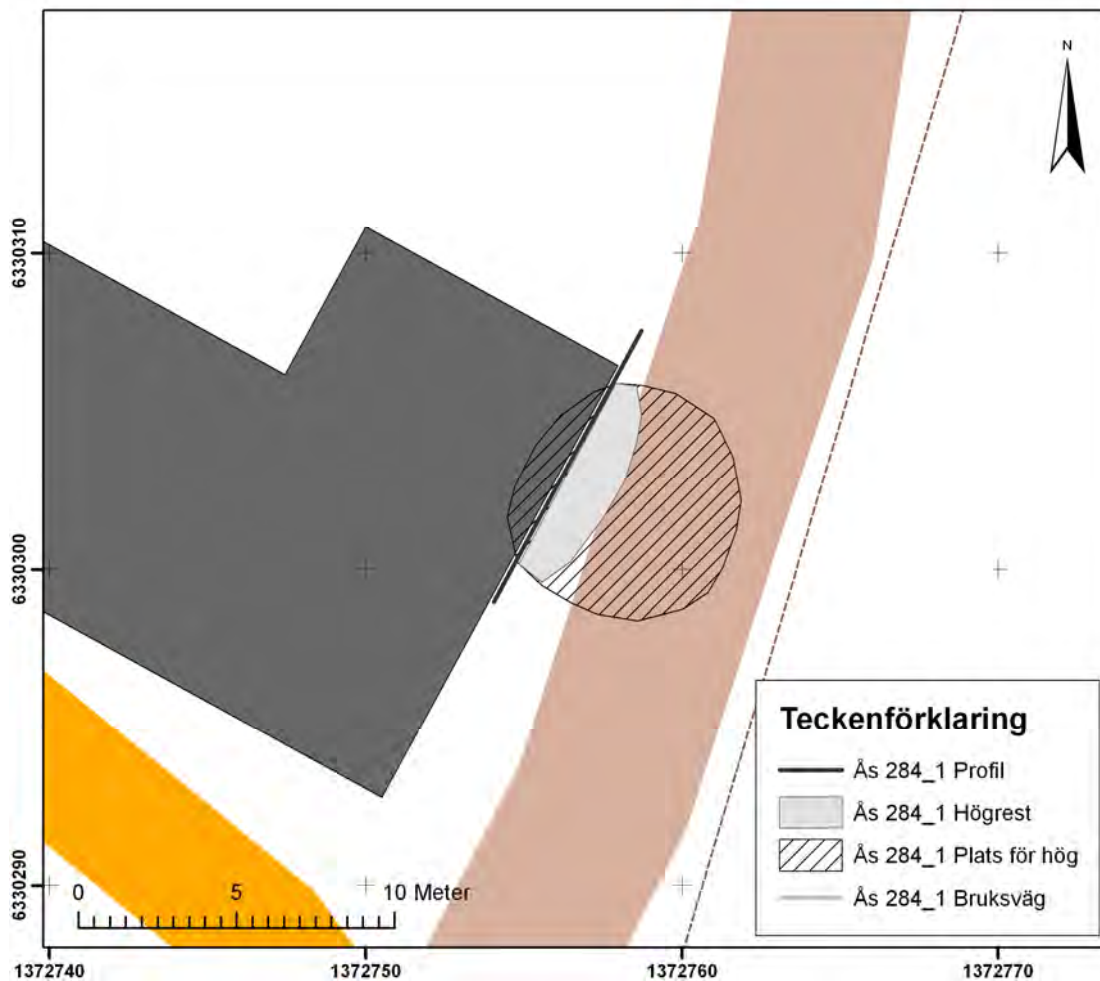
Figur 24. Endast en mindre del av gravhögen var bevarad. En väg och en ladugård hade skadat högen. Skala 1:200.

Vid en besiktning i området i augusti 2009 konstaterades att endast en mycket liten del av gravhögen fanns kvar. Den nuvarande markägaren har inte skadat lämningen, utan samtliga skador har orsakats av tidigare markägare. Eftersom fornlämningens status endast existerar på pappret beslutades att återstoden av den skadade högen skulle efterundersökas, dokumenteras och grävas bort.

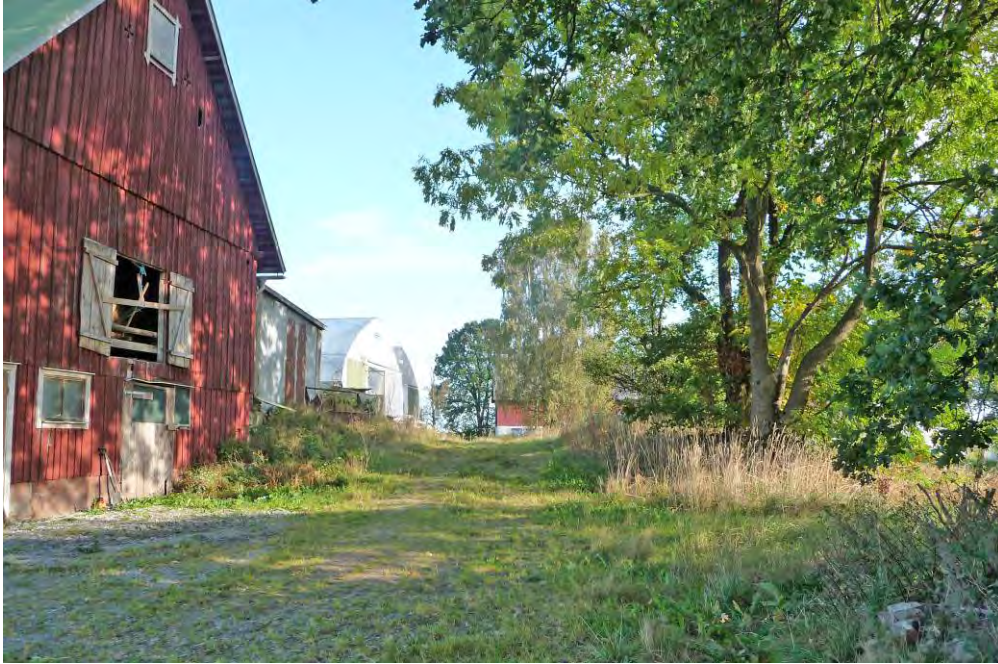
Figur 25. Resterna efter gravhögen syns till vänster om körvägen intill ladugården.

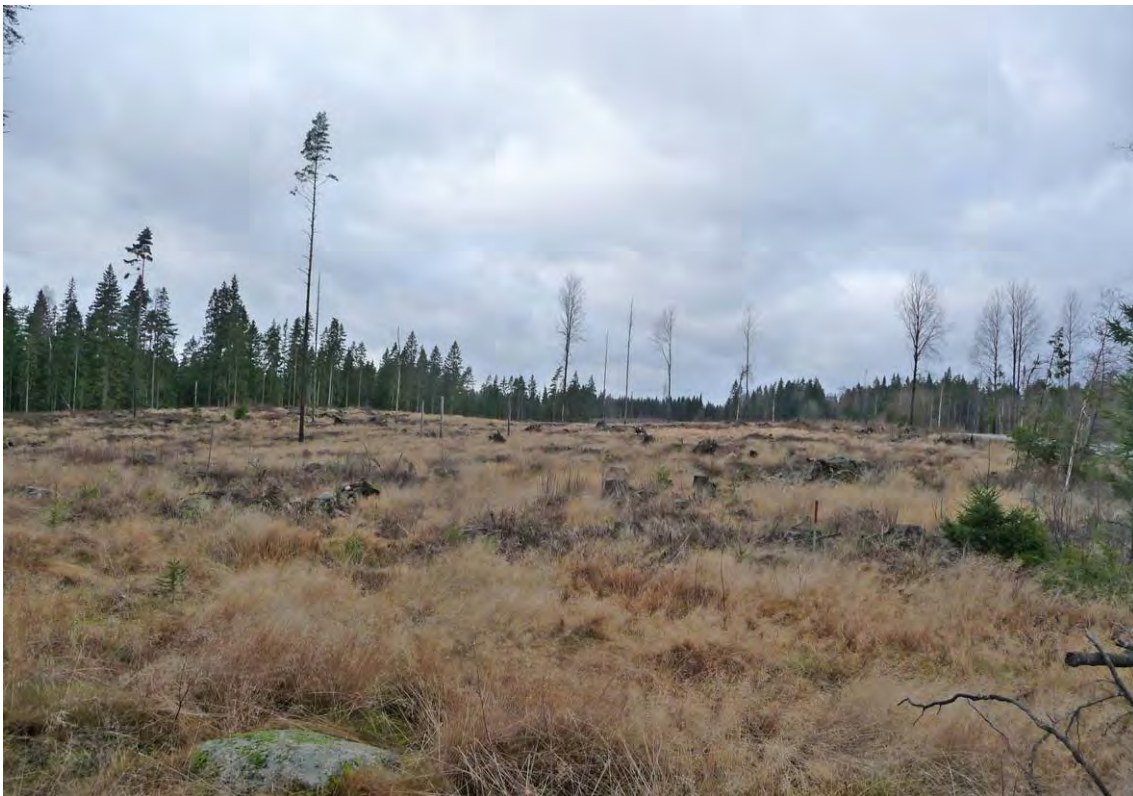
I samband med markberedning skadades på de tidigare oregistrerade röjningsröseområdena. Skadan anmäldes till Länsstyrelsen i Jönköpings län, efter att en privatperson uppmärksammat skadegörelsen. Merparten av röjningsrösen var skadade av hyggesharvning, tryckskador och körspår (figur 31). Både röjningsrösen och odlingsytorna mellan dessa hade skadats i en sådan omfattning att åtgärder inte kunde motiveras. Dessutom var cirka 250 meter av den östra delen av halvvägen Hjärtlanda 39:1 utplånad.

Figur 30. Översiktbild över röjningsröseområdet, som skadats av skogsbruksmaskiner.

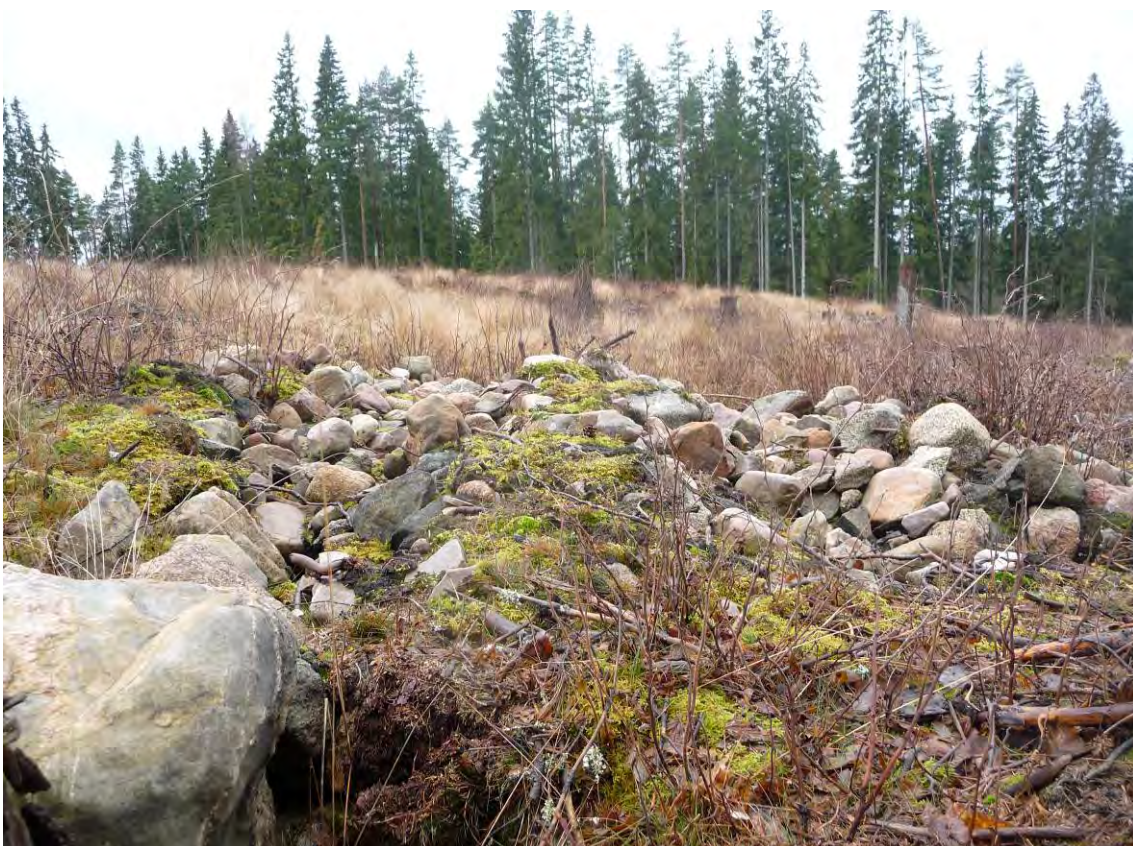
Figur 31. Markberedning har orsakat stora skador på både röjningsrösen och omgivande mark.

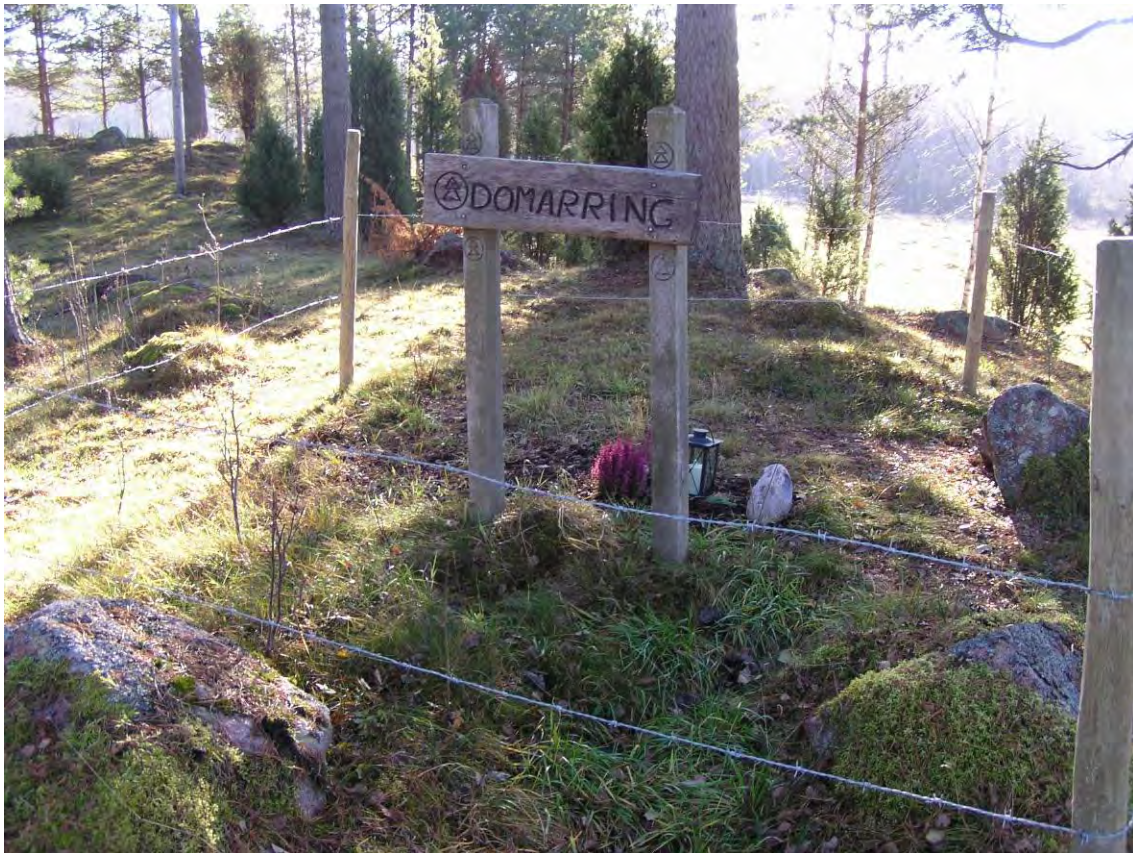
Figur 40. Mitt i domarringen ligger en hund begravnen.
