## FÖRSTUDIE

# Malungs garveri

**Framställd för:**  
Länsstyrelsen Dalarna  
Stina Petersson  
791 84 Falun

**Uppdragsnummer:** 10512420198

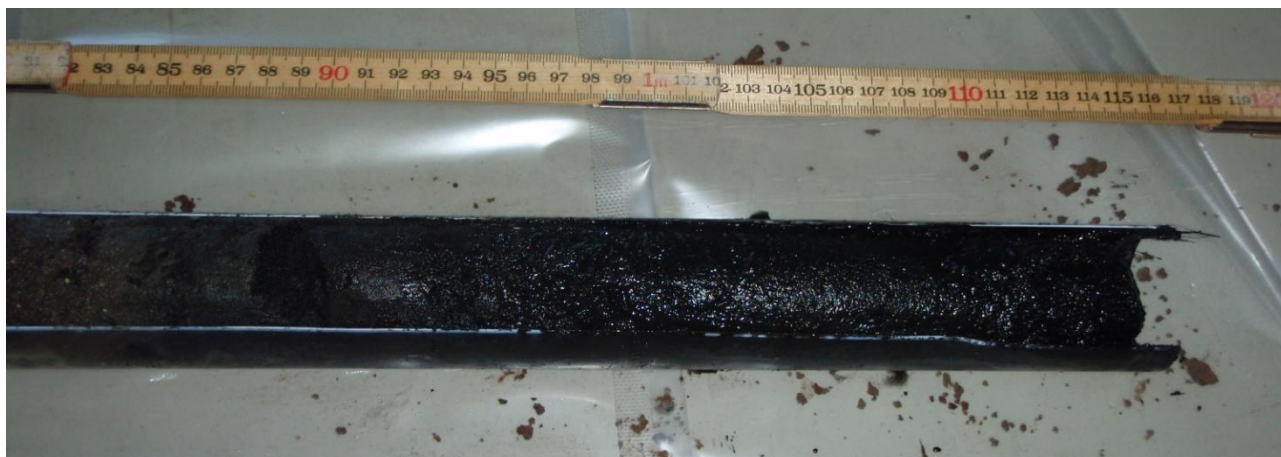
Jordlagerföljden i området utgörs av sandigt material. Sanden innehåller ställvis grövre men även finare material såsom grus respektive silt och lera. Markytan består till största delen av grusade körytor samt gräs. I en av provtagningspunkterna utomhus (GA01) påträffades oljeskadad jord på 2,1 till 2,4 m djup under markytan, se Figur 7.

*Figur 7: Oljeskadad jord från provtagningspunkt GA01 2,1 - 2,4 m under markytan.*

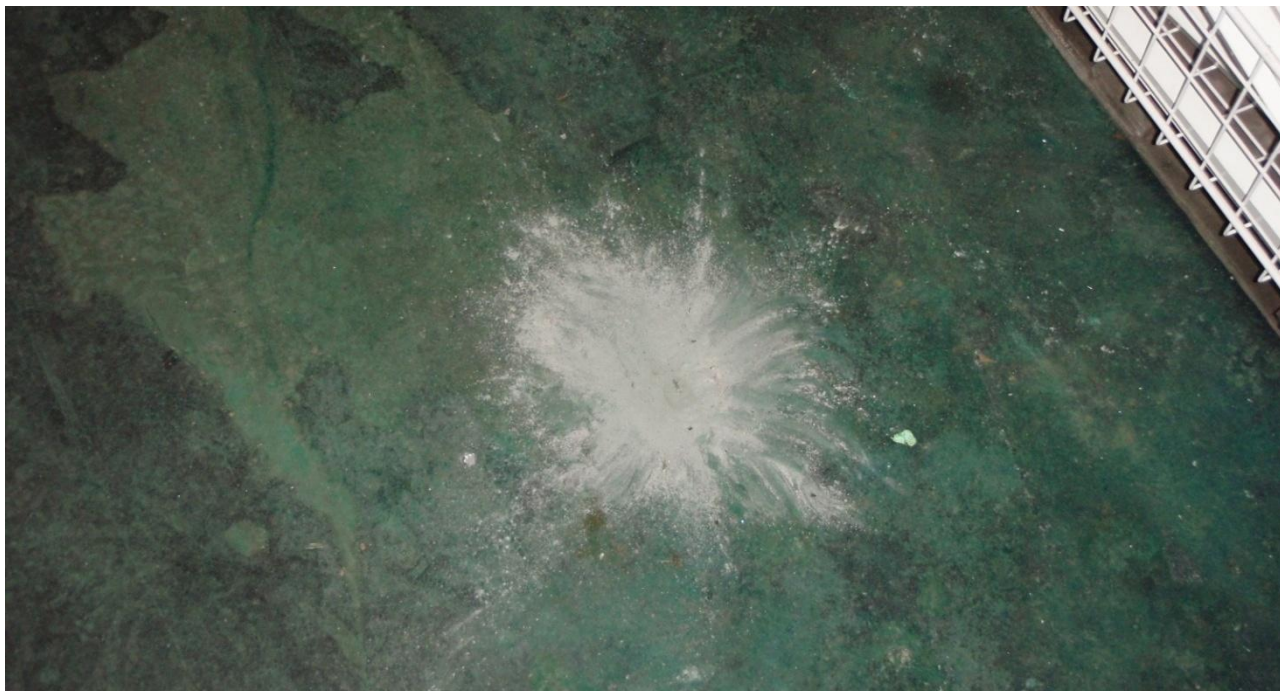
Inne i huvudbyggnaden finns flertalet golvytor som är klart påverkade av krom. I Figur 8 ses en av dessa grönfärgade golvytor. Kontrasten till den underliggande, ofärgade, betongen ses där i provtagningspunkt Golv 2.

Figur 8: Krom-påverkad golvyta vid provtagningspunkt Golv 2 i huvudbyggnaden.

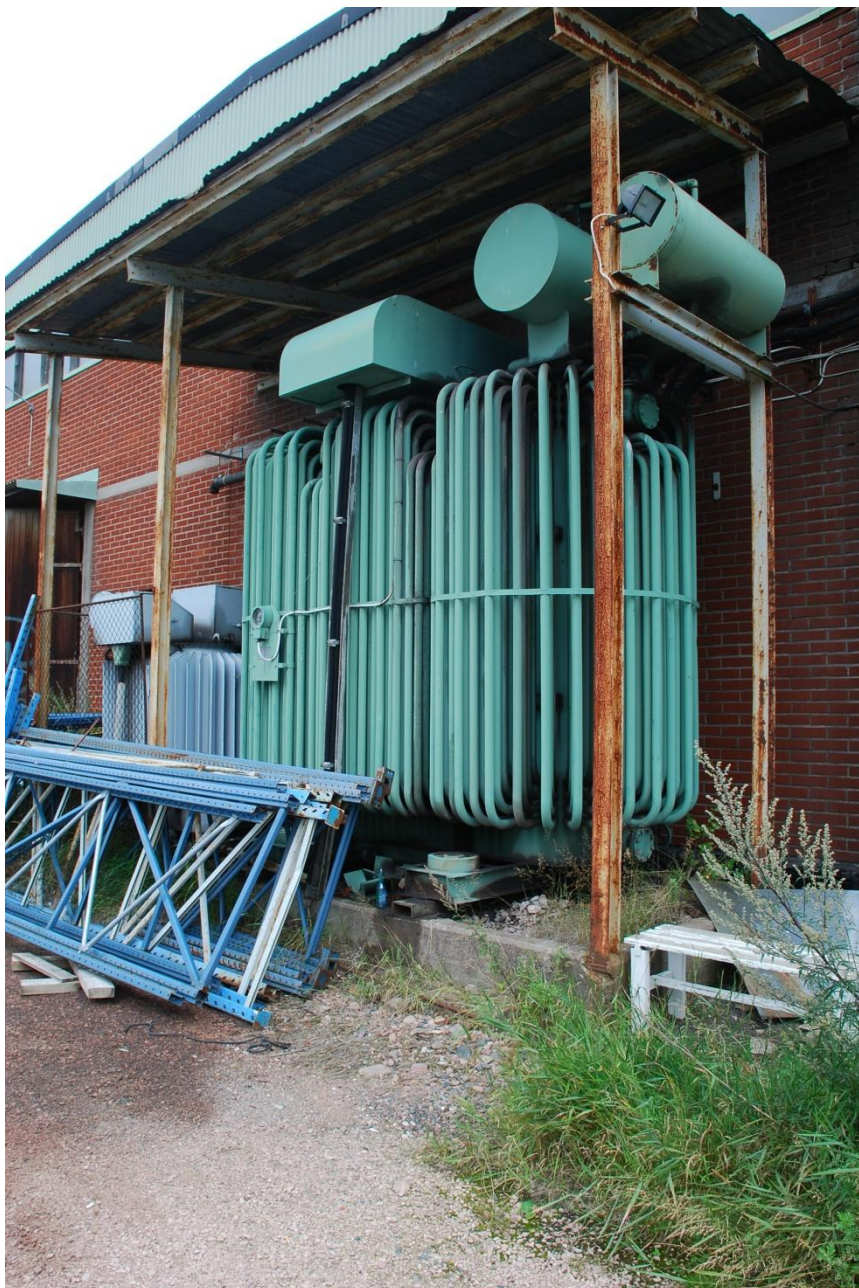
Enligt analysresultaten från oljeanalys på jordprover så påträffades halter av alifatiska kolväten i alla analyserade prov. Halter av alifatiska kolväten med de längsta kolkedjorna från provtagningspunkterna GA01 och GA09 överskred KM. Inga andra halter överskred någon av Naturvårdsverkets generella riktvärden. Det ska noteras att analyserna gjorts med GC-FID medan riktvärdena är framtagna för analyser med GC-MS. Eftersom GC-FID mäter fler kolväten än enbart petroleumkolväten så blir ovan bedömning konservativ.

*Figur 9: Transformatorer på byggnadens sydvästra gavel mot Västerdalälven. Undersökning av mark för att kontrollera förekomst av PCB och olja har gjorts.*

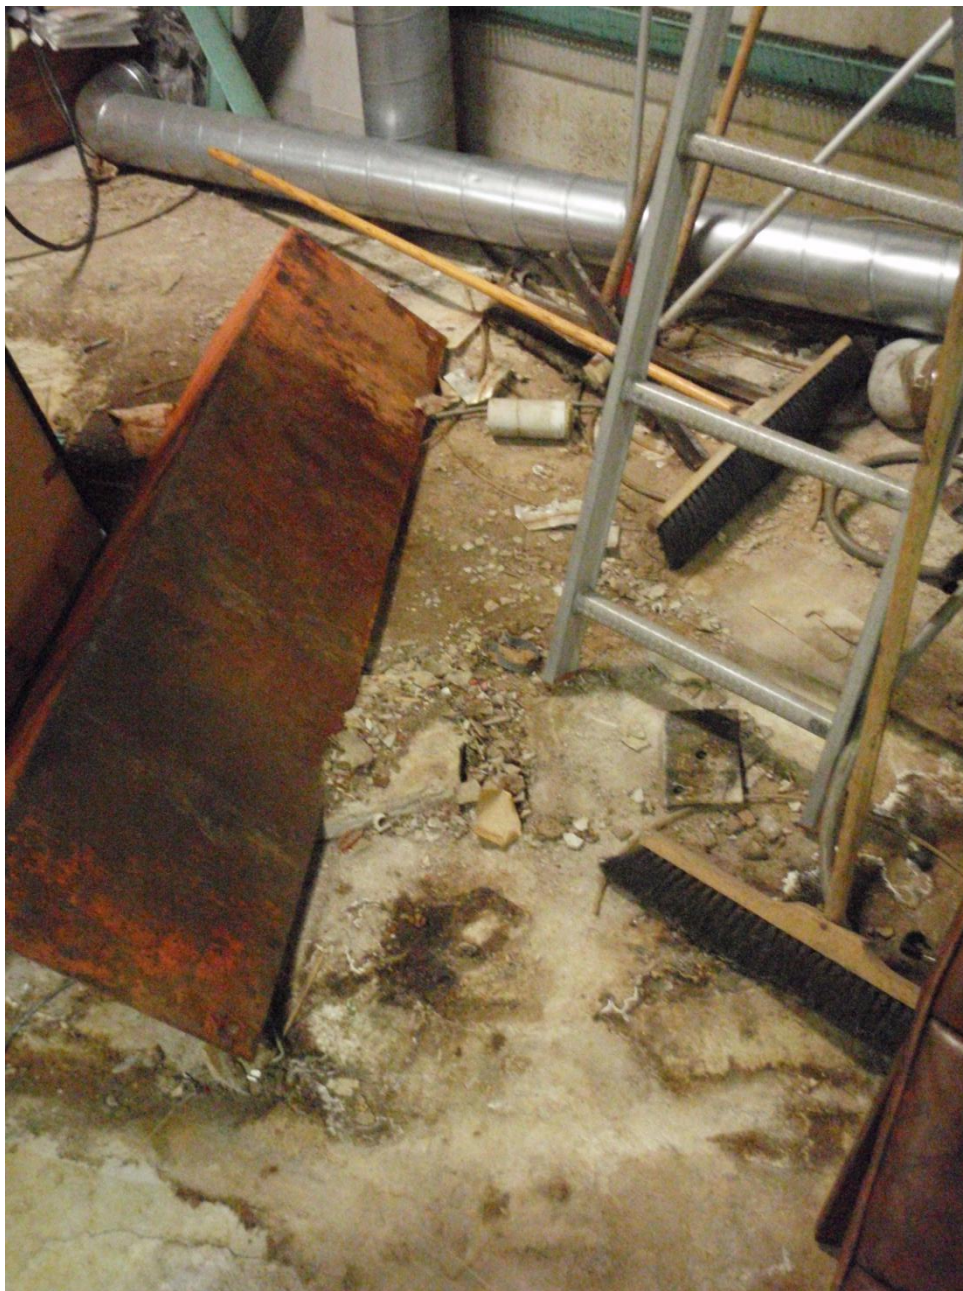
Även i denna tabell jämförs de uppmätta halterna generella riktvärden för förorenad eftersom inga riktvärden för byggnadsmaterial finns att tillgå. På det grusiga materialet som utgjorde golvytan i provtagningspunkt Golv 3 gjordes en screeninganalys (Figur 10). Enligt analysresultatet från denna analys överskred halten av zink de generella riktvärdena för MKM. Halter av krom samt alifatiska kolväten med långa kolkedjor (C<sub>16</sub>-C<sub>35</sub>) överskred de generella riktvärdena för KM. Även pentaklorfenol samt etylbensen detekterades, men halterna underskred de generella riktvärdena för KM.

*Figur 10: Foto från provtagen jord inomhus.*

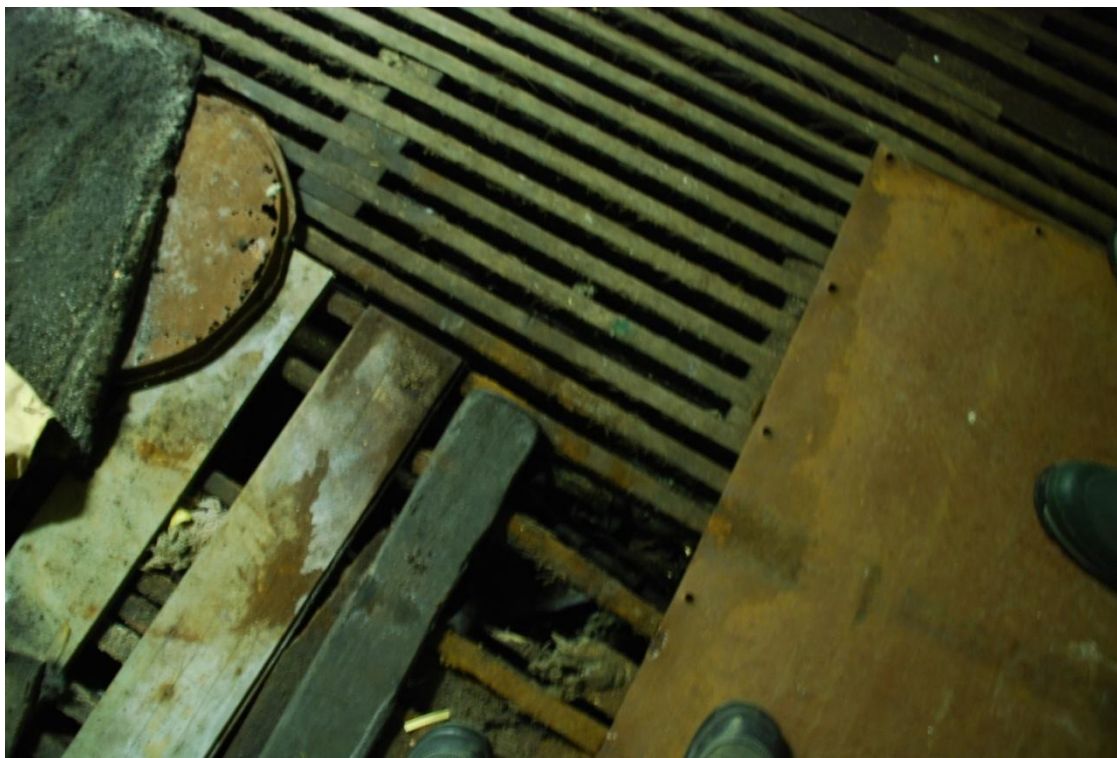
Även i denna tabell jämförs de uppmätta halterna generella riktvärden för förorenad jord eftersom inga riktvärden för slam finns att tillgå. Slamprover från golvrännor och -brunnar (Figur 11) analyserades även med avseende på olja (GC-FID). Enligt analysresultaten från denna analys påträffades alifatiska kolväten med långa kolkedjor (C<sub>16</sub>-C<sub>35</sub>) i halter överskridande de generella riktvärdena för MKM. Halterna i provtagningspunkt Ränna 1 (36 700 mg/kg TS) överskred även Avfall Sveriges rekommenderade haltgräns för Farligt Avfall, vilket är 10 000 mg/kg TS. I provtagningspunkten Golvbrunn påträffades även halter av alifatiska kolväten med kortare kolkedjor i halter överskridande MKM. Halten av samma alifatiska kolkedjor (C<sub>12</sub>-C<sub>16</sub>) i provtagningspunkt Ränna 1 överskred det generella riktvärdet för KM. Halten av alifatiska kolväten (C<sub>10</sub>-C<sub>12</sub>) i prov från Ränna 1 samt Golvbrunn överskred även de det generella riktvärdet för KM.

*Figur 11: Foto som visar rännor där högkontaminerat slam förekommer.*

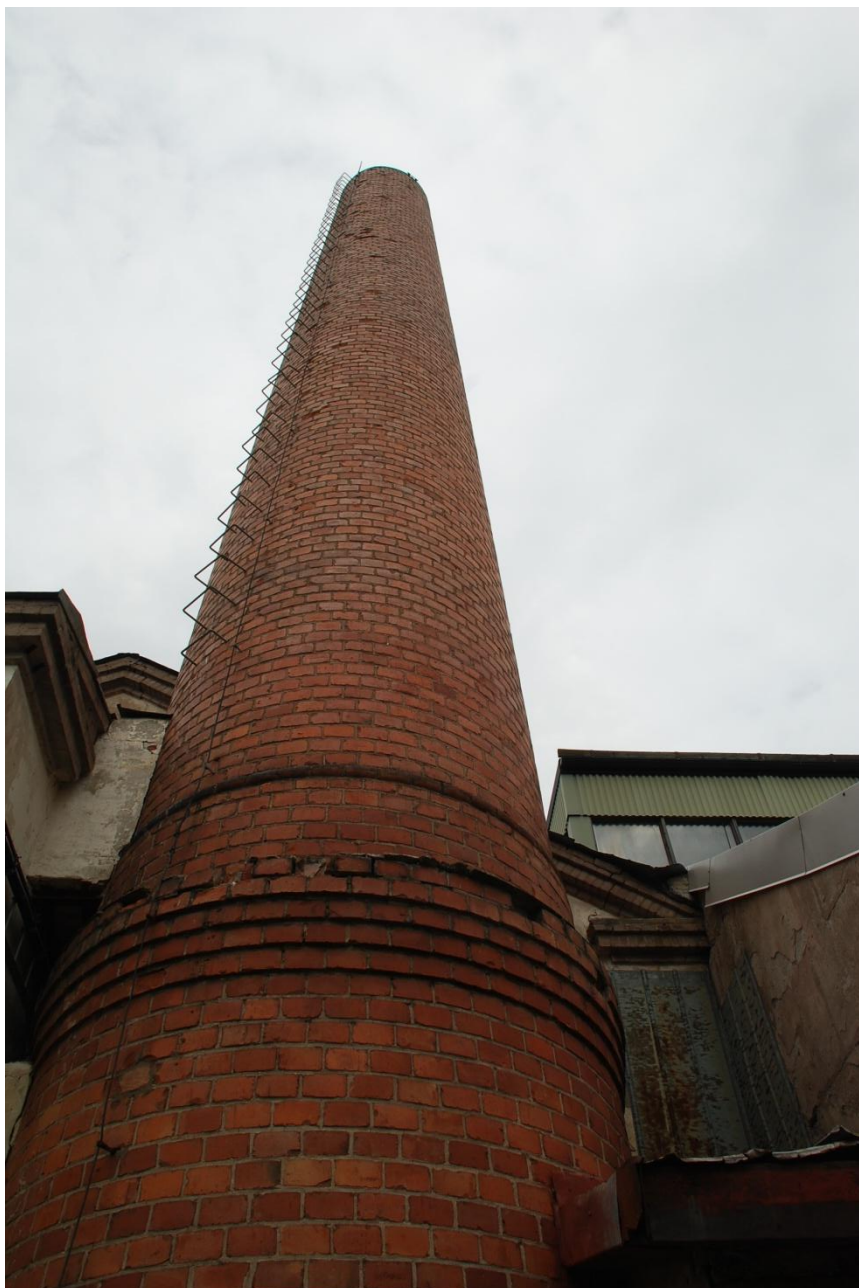
Figur 12: Skorsten.

I Tabell 20 jämförs de uppmätta halterna av metaller mot Naturvårdsverkets generella riktvärden för förorenad jord vilket här bara används som jämförvärden eftersom inga riktvärden för dessa medier finns att tillgå. Enligt analysresultaten från metallanalys av prover på aska från skorstenen (Figur 12) påträffades halter av kvicksilver, nickel och bly överskridande de generella riktvärdena för KM. Halterna av kvicksilver och nickel ligger i samma storleksordning som riktvärdena för MKM.
