# Metodistkyrkan

Byggnadsminne nr 44  
Slutrapport, antikvarisk kontroll  
Renovering av orgel

**RENOVERING AV ORGELN I BYGGNADSMINNET METODISTKYRKAN,  
FASTIGHETEN DOCKAN 25, KARLSKRONA KOMMUN**

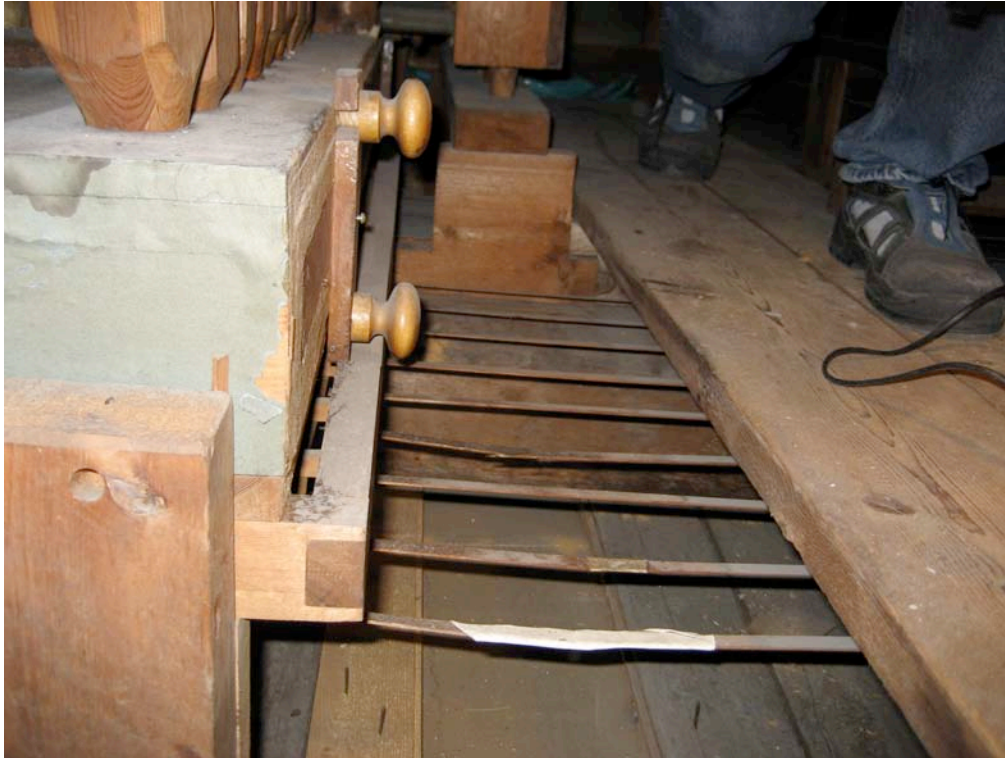
2006-09-25 Abstrakter

Justering av mekaniken har utförts. Ett antal (sju) abstrakter (mekanikledning) till pedallådan har nytillverkats. Utslitna lädermuttrar har bytts ut.

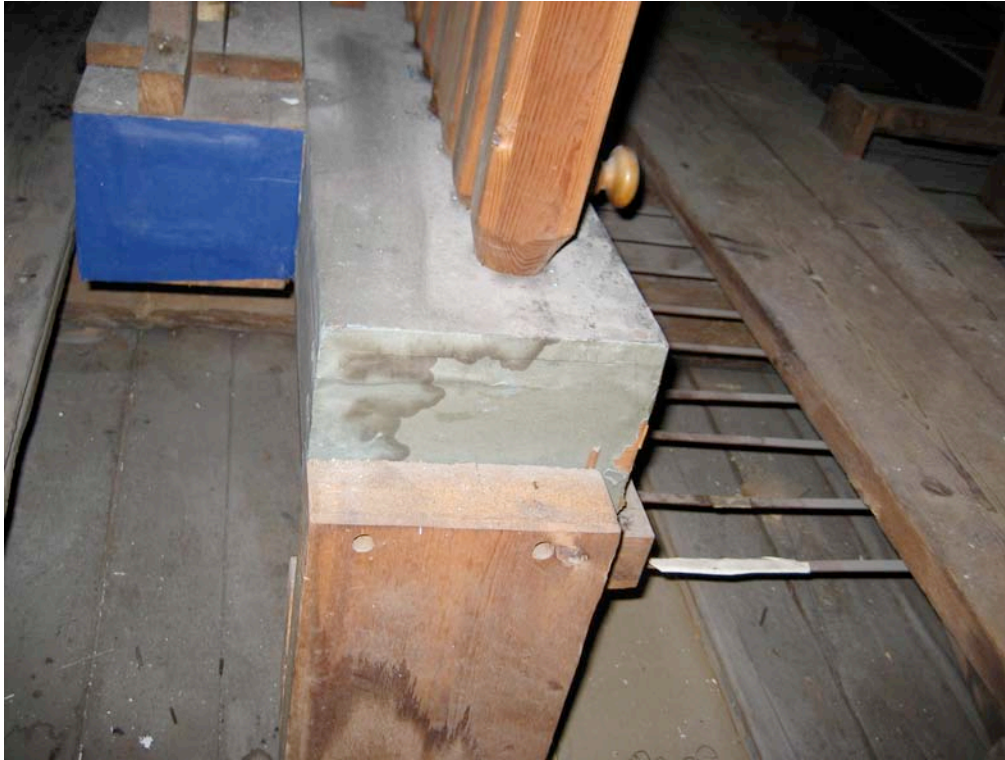
2006-09-25 Spår efter stansjärn i ändträ

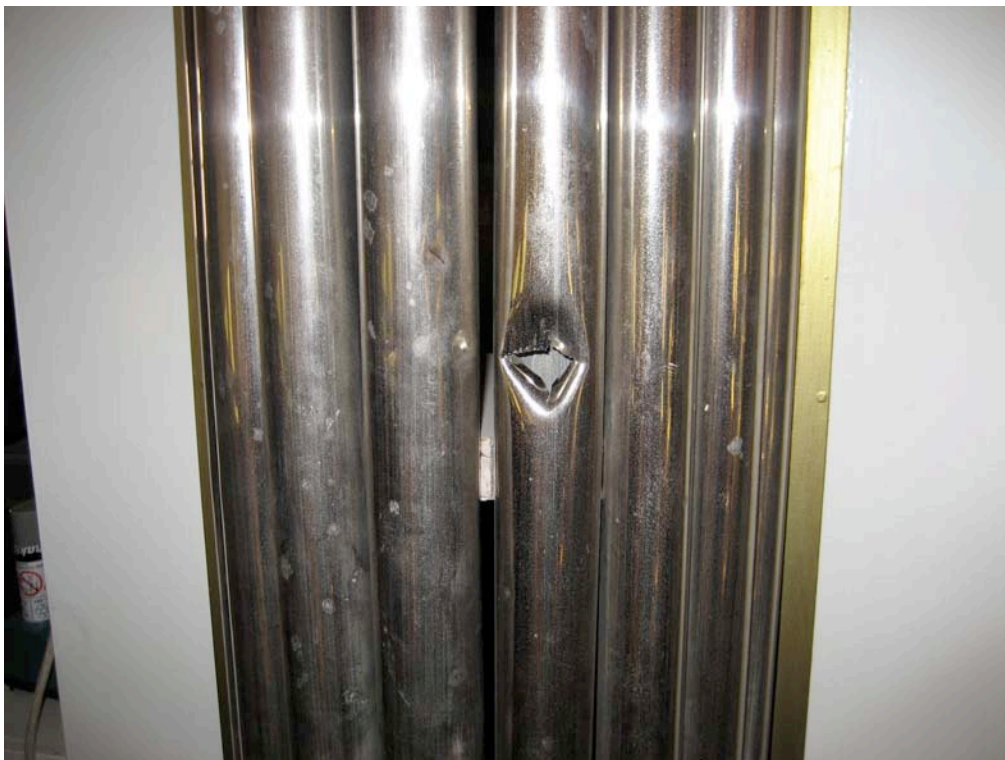
Fasadpiporna är buckliga och bör i möjlig mån förbättras.

2006-09-25 Trasig fasadpipa

Nio svårt skadade (icke ljudande) fasadpipor har reparerats. Det övriga pipverket har reparerats vid behov, t.ex. översta oktaven i Oktava 4'. Saknade sidoskäg i de ljudande fasadpiporna har lösts på.

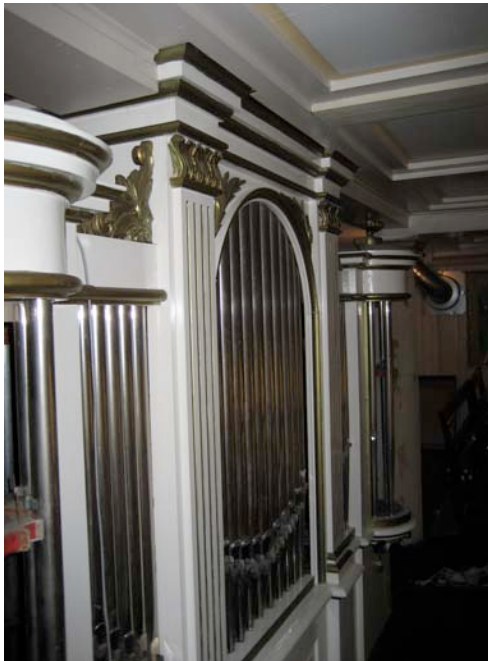
2006-10-26 Renoveringen klar

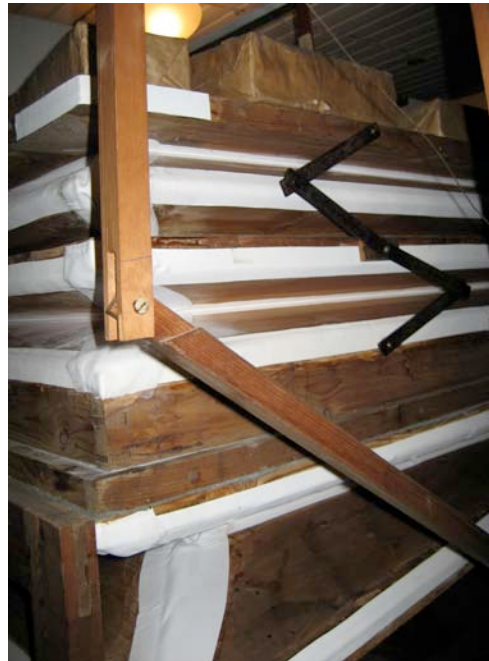
Bälgen läcker. Den har vid ett flertal tillfällen blivit provisoriskt lagad. För orgelns funktion är lufttillförseln grundläggande. Bälgen bör därför monteras ut, transporteras till verkstad och där erhålla nytt skinn i samtliga skarvar och veck.

Renoverad bälg

Bälgen monterades ut och transporterades till verkstad i Lund. Den tidigare pålimmade och -spikade masonitskivan på bälgbordet avlägsnades. Delarna rengjordes och lagades. Tätning inifrån utfördes.

Allt skinn förnyades. Backventilerna i pumpen reparerades. En backventil för fläkten monterades i bälgen. Vi noterade att falthörnen egentligen är för ”snålt” tilltagna. Rörelsen i bälgen begränsas pga detta men den är dock tillräcklig. Originalformen på falterna har därför behållits.
