Vattenanknutna kulturmiljöer vid Mieån

Rapport: 2015:13

Utgivare: Länsstyrelsen Blekinge län, 371 86 Karlskrona.

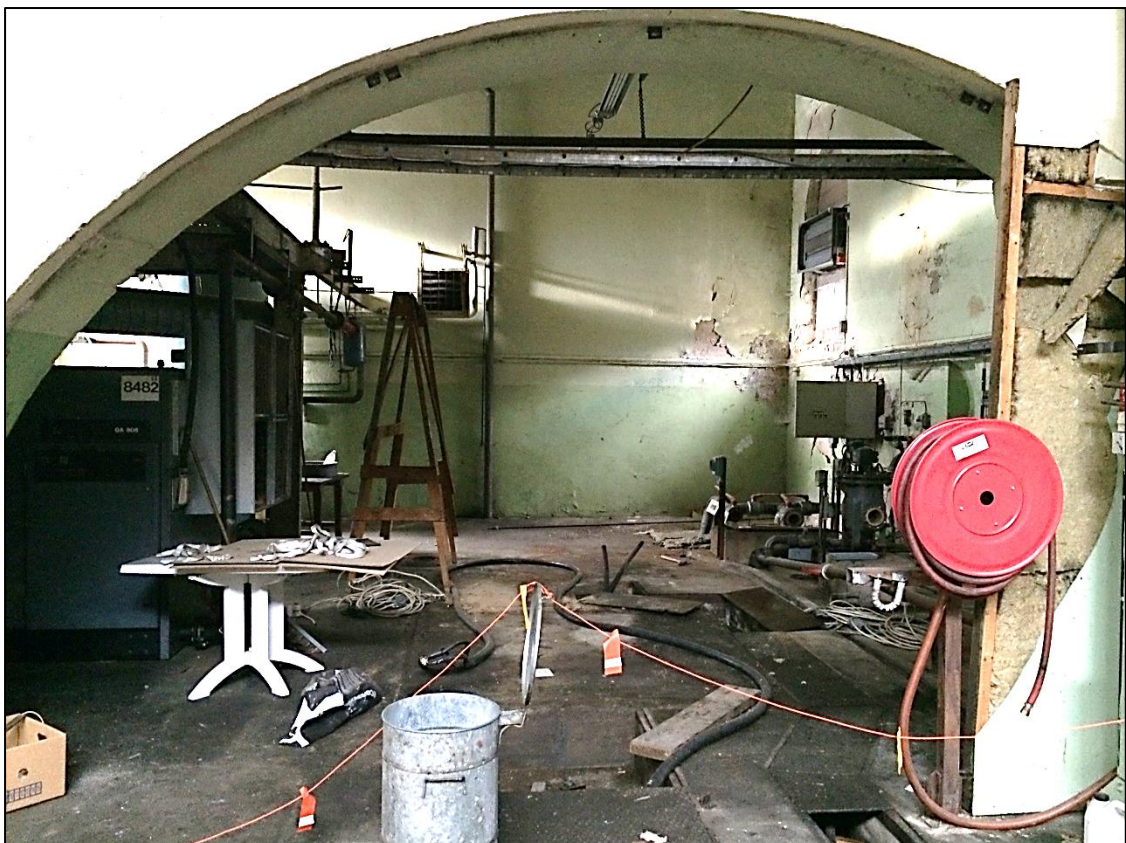
Bild 6. Kraftverksstationen. Maskinutrustningen är borttagen och lokalen används idag inte till något särskilt.

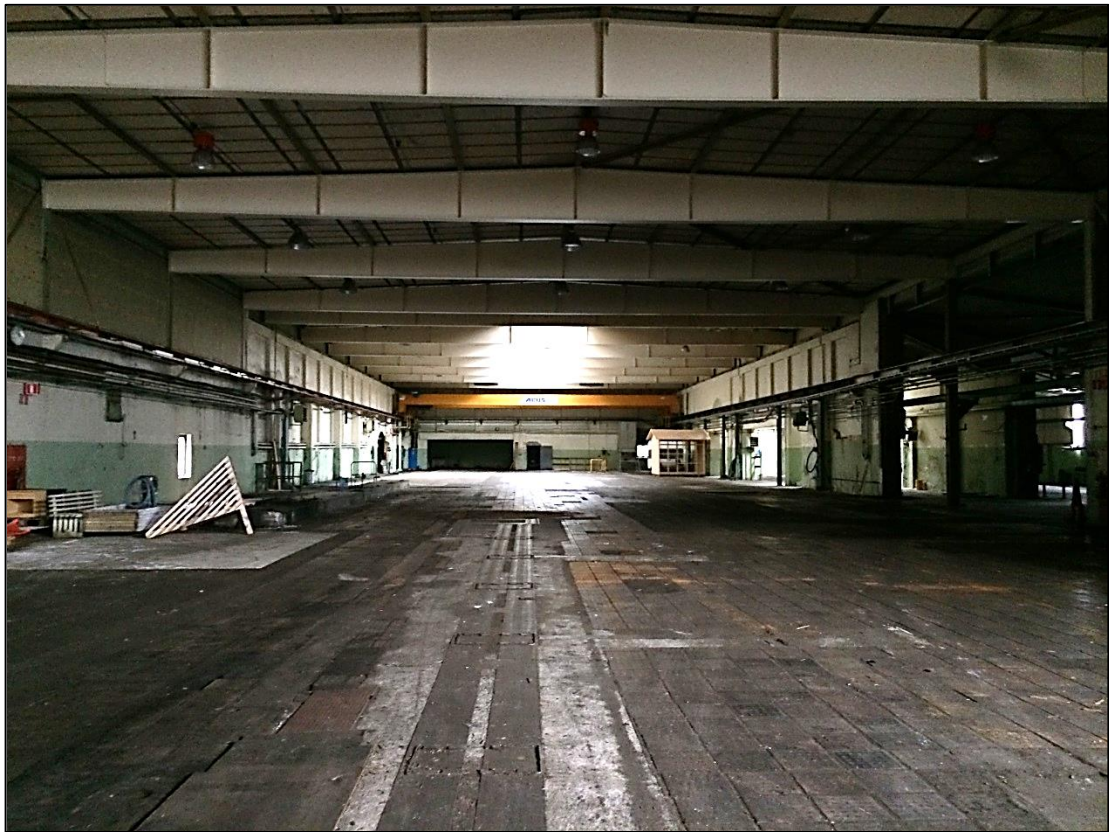
Bild 7. De stora industrilokalerna står tomma.

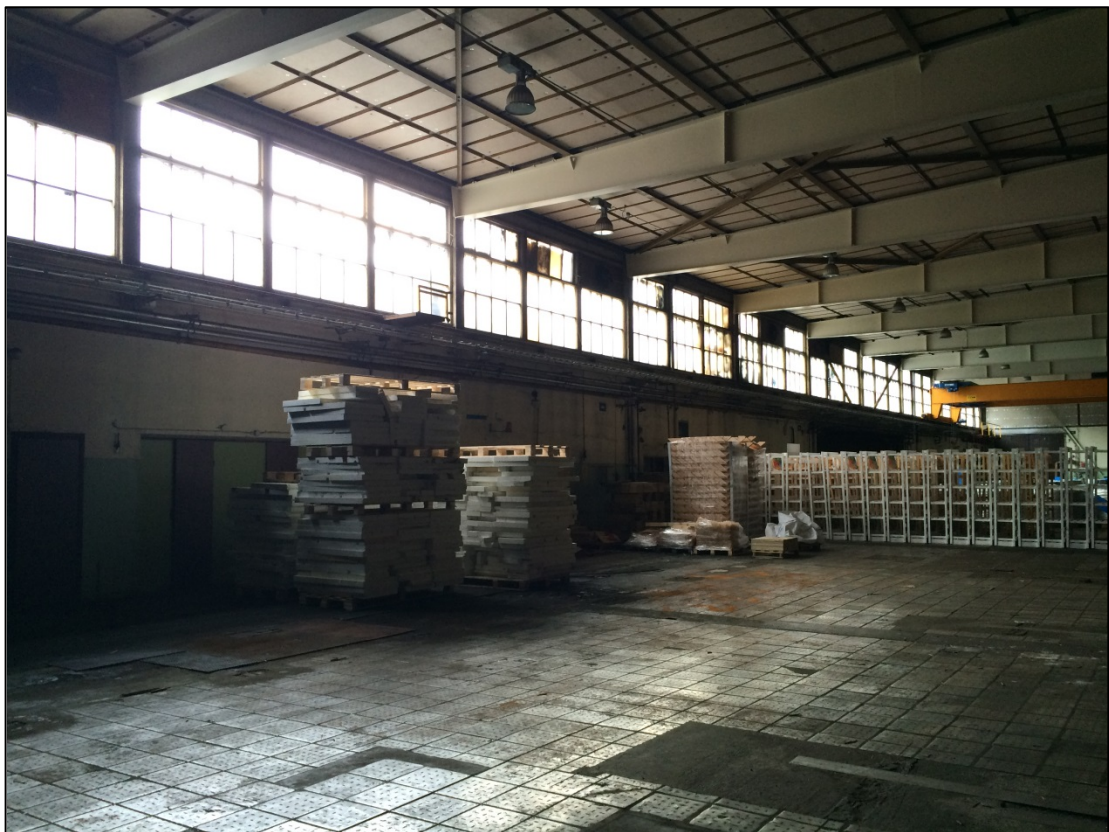
Bild 8. De stora industrilokalerna står tomma.

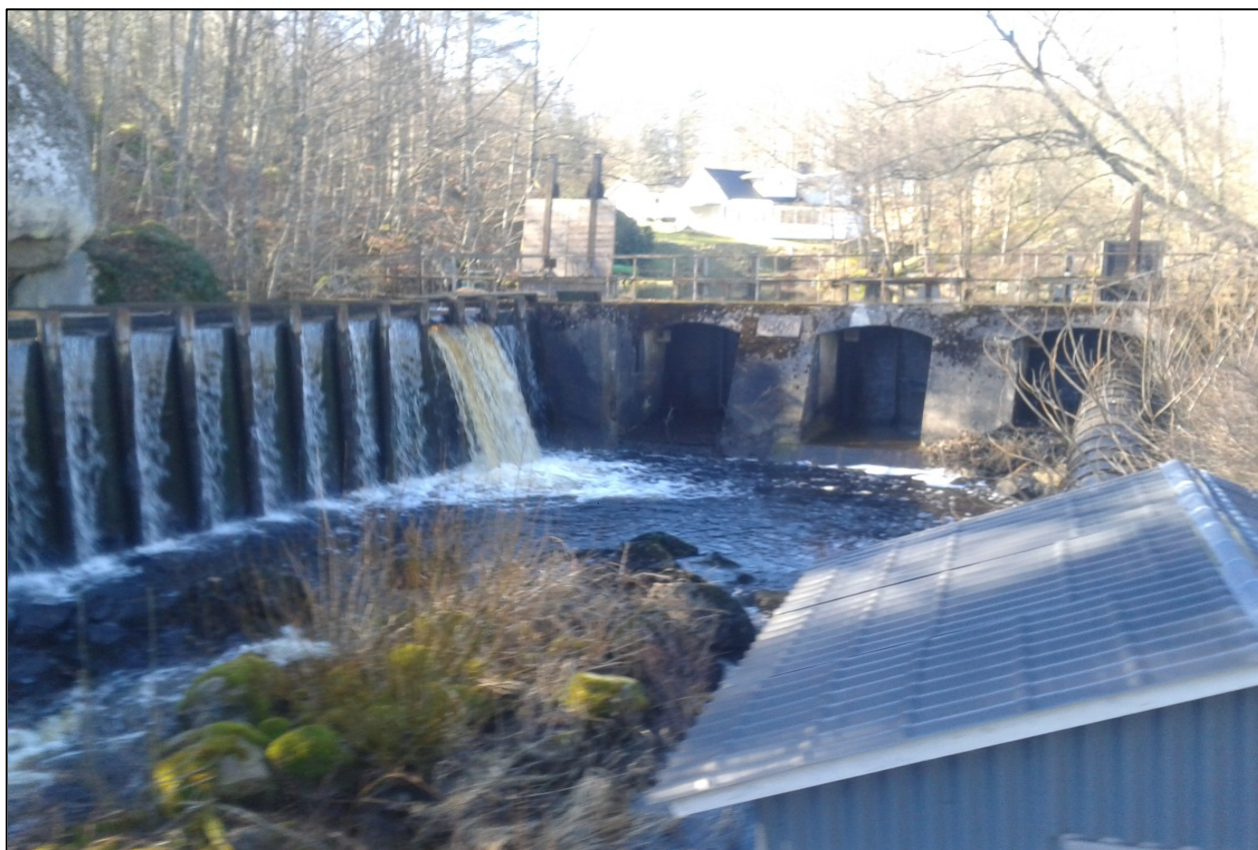
Bild 5. Dammvallen från 1904 är välbevarad. Förutom att utgöra en värdefull kulturmiljö är den dessvärre också ett vandringhinder för fisk och andra vattenlevande organismer.

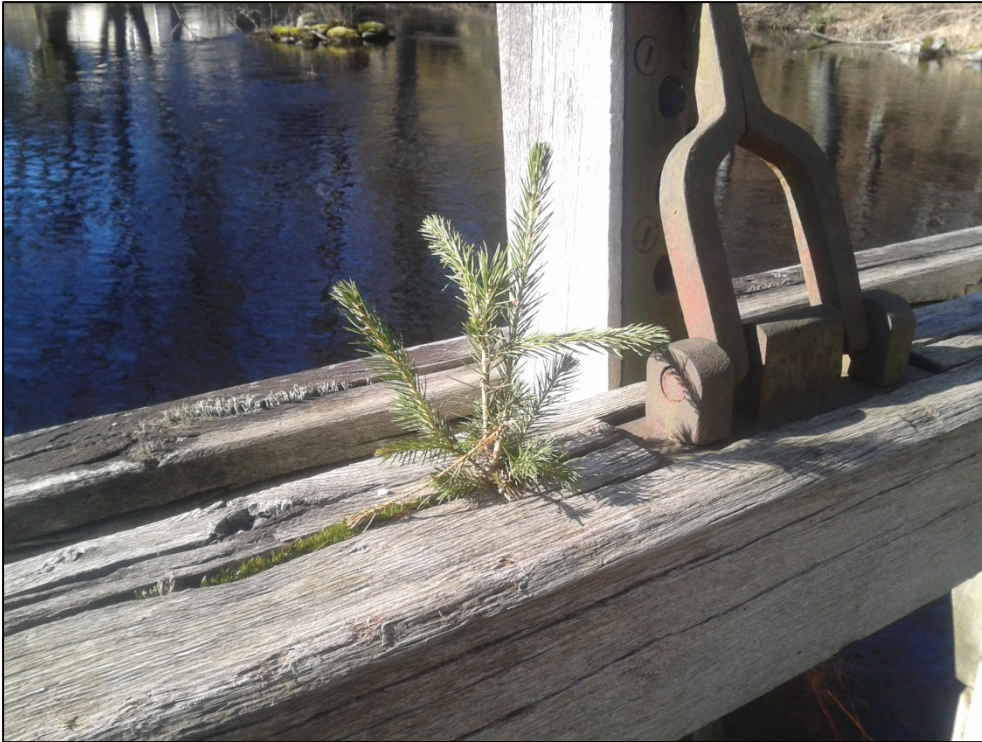
Bild 1. Detaljbild av spettluckan längst i öster. Underhållet har så pass stora brister att en liten gran slagit rot i luckan.

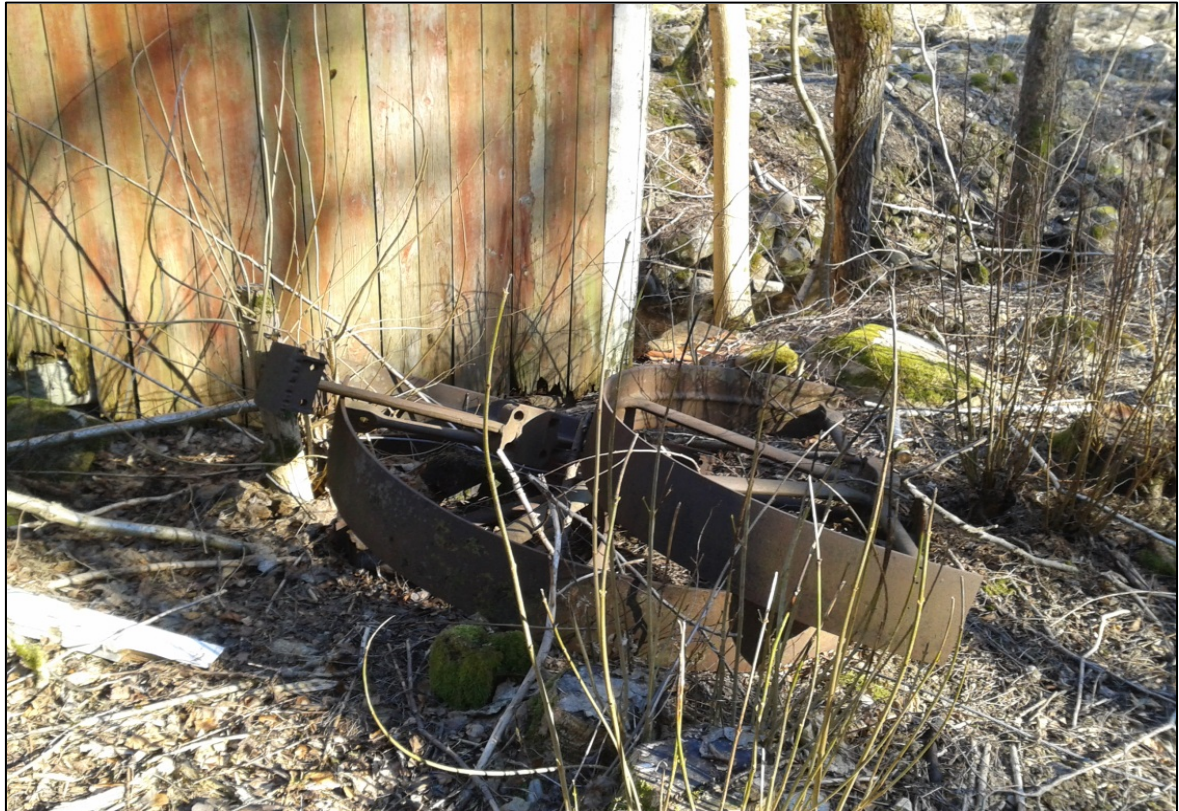
Kraftverket består av en liten rödmålad träbyggnad 7,5 x 5 meter stor med tak av tegelpannor (bild 2 & 3). Exteriört är den i dåligt skick och kommer snart att falla samman. Interiört är den också illa åtgången med det mesta av maskineriet försvunnet eller förstört. Tillflödet till kraftverket är igenfyllt.

Bild 2. Maskindelar utanför kraftverket. Detta är ett hjul för remdrift. Utrustningen inuti är förstörd eller försvunnen. 2008 när kraftverket besöktes vid den tidigare inventeringen av Mieån, så fanns det mer kvar av den maskinella utrustningen.

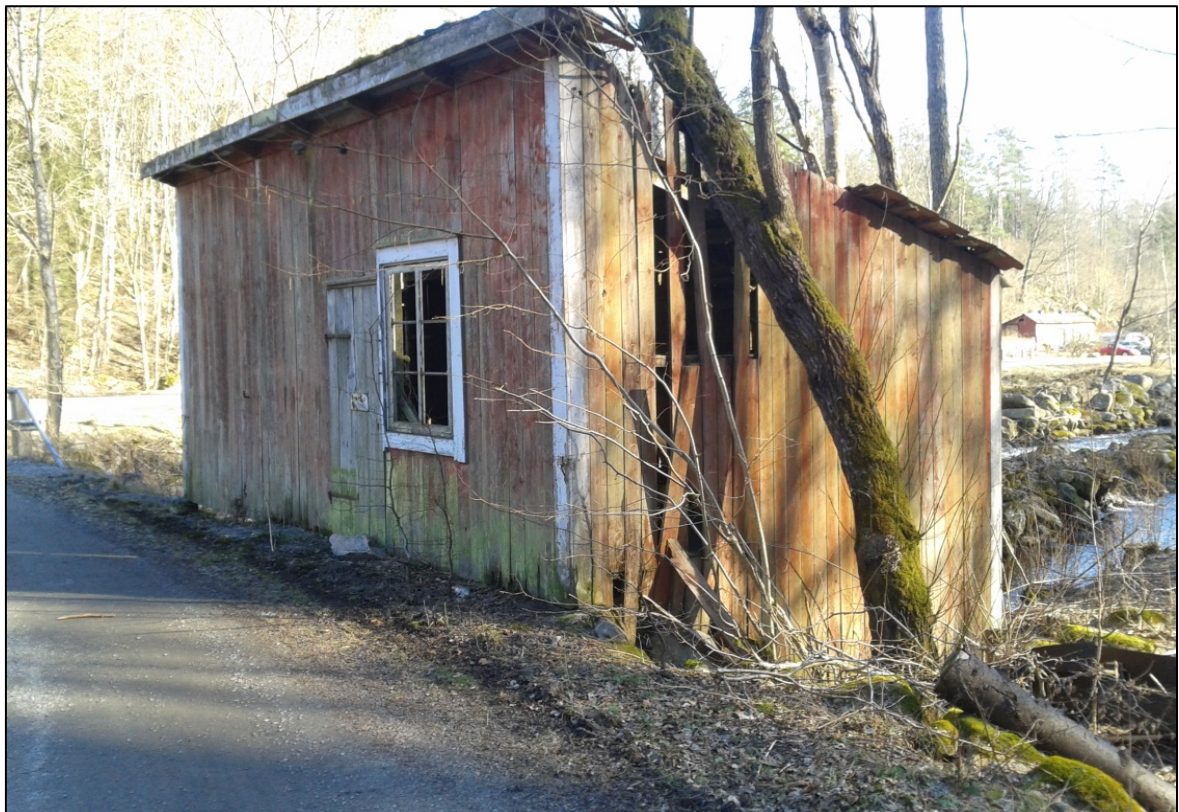
Bild 3. Kraftverksstationen vid Grimsmåla.

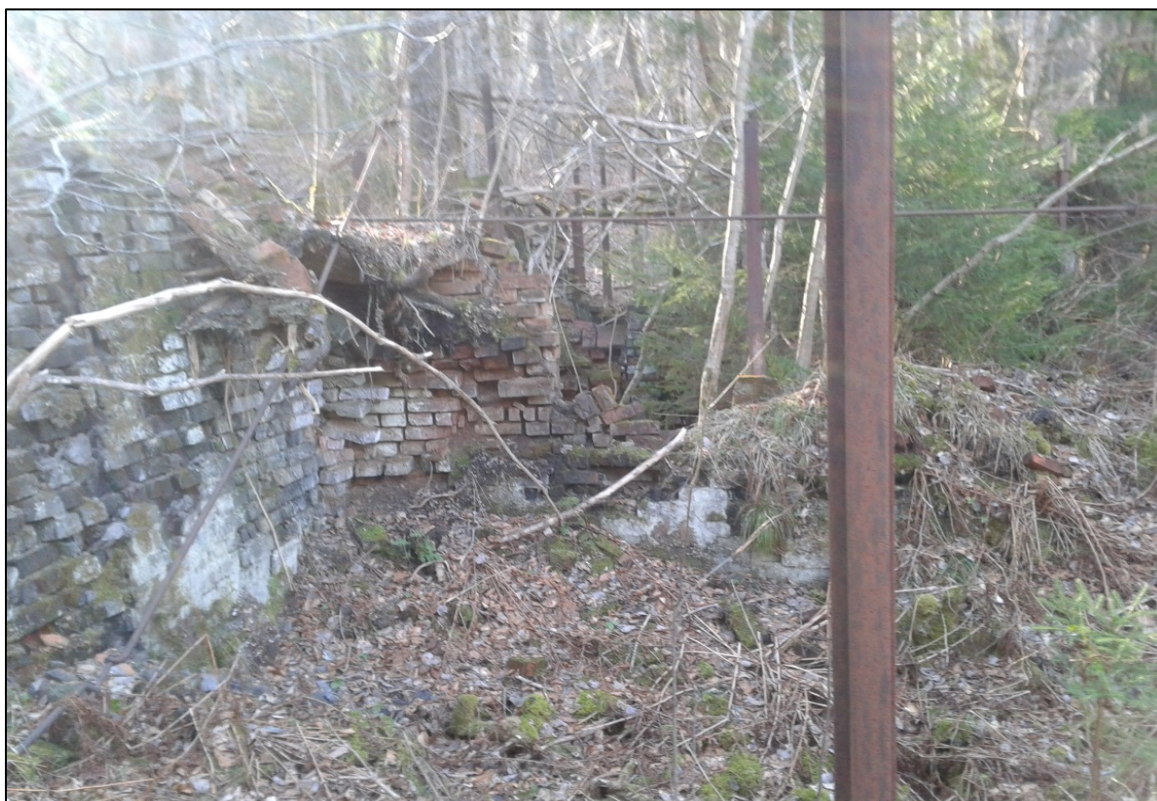
Bild 2. Lämningarna av kolningsugnarna är i ett rätt dåligt skick.

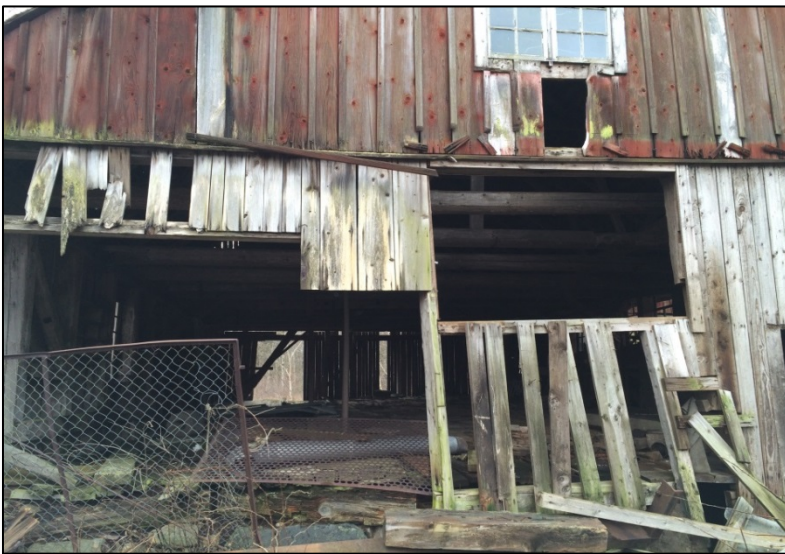
Bild 6. Fasaden mot norr. Byggnaden är i mycket dåligt skick och kommer tids nog att förfalla.
