# Tennishallen i Karlshamn Vård- och underhållsplan

**Rapportnamn:** Tennishallen i Karlshamn, Vård- och underhållsplan

**Utgivare:** Länsstyrelsen Blekinge län, 371 86 Karlskrona

Blekinge museum har på uppdrag av Länsstyrelsen i Blekinge upprättat denna vård- och underhållsplan (hädanefter benämnd VoU-plan) över byggnadsminnet Tennishallen i Karlshamn. Arbetet utfördes under juni 2017.

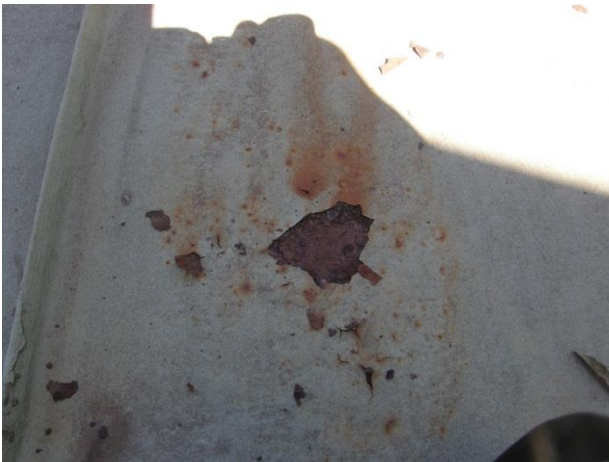
| | Läktarutbyggnaden: mycket flackt pulpettak täckt med enkelfalsat, skivtäckt plåt. Målat i ärggrön kulör. | Kan vara originalplåt, se fig. 7. Målad i grön kulör med Alcro mekanlack, S5050-G10Y. | Partiella rostgenomslag och flagning av färg, se fig. 6. På ett ställe, vid östra partiet, finns en genomrostning som sannolikt läcker genom plåten. Måste skyndsamt åtgärdas genom byte av plåt. På vissa ställen böjlar sig plåten, vilket försvårar vattenavrinning. Översyn behövs av plåtslagare, troligtvis behöver vissa plåtsjok omfästas mot underbrädningen. | 1 |

Fig. 6. Rostskadad plåt, läktartillbyggnadens tak.

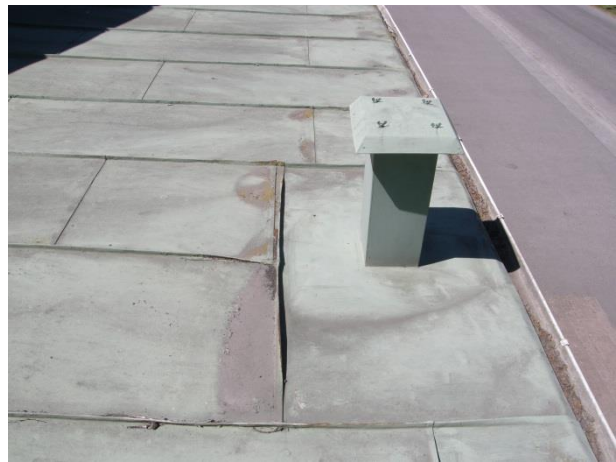
Fig. 7. Läktartillbyggnadens skivtäckta plåttak.

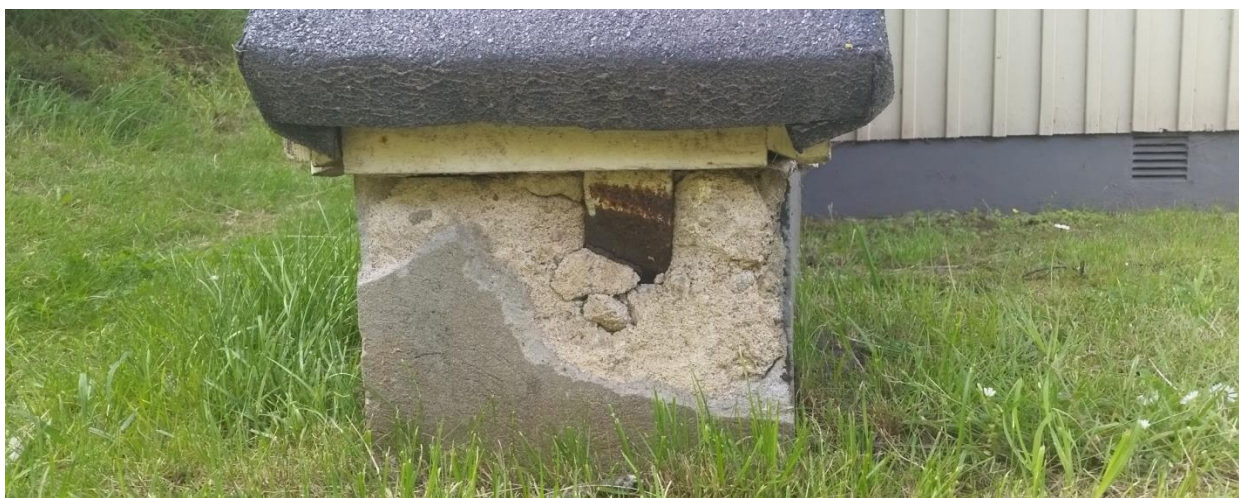
| | Limträbalkarnas utskjutande markförankringar ingår i grunden. | Markförankringarna målade likt grunden. | Spricka i sydöstra markförankringens yttre kant (rostigt armeringsjärn synligt, se fig. 8). Armeringsjärnet renborstas och grundmålas med metallprimer. Kanten omputas därefter med betongbruk och avfärgas likt övrig grund. | 1 |

Fig. 8. Putsskada på södra limträbalkens östra markförankring.

Lagning av skador på cementgrunden bör utföras av auktoriserad hantverkare. Nytt bruk ska vara cementbaserat, med ballastfraktion likt befintligt utförande. Innan nytt cementbruk slås på bör ytorna först ha penslats med cementsluring (som först får härda innan påslag). I fall där järnarmering syns vid skada ska rosten först avlägsnas och järnet rostskyddsgrundas innan påslag med nytt bruk.

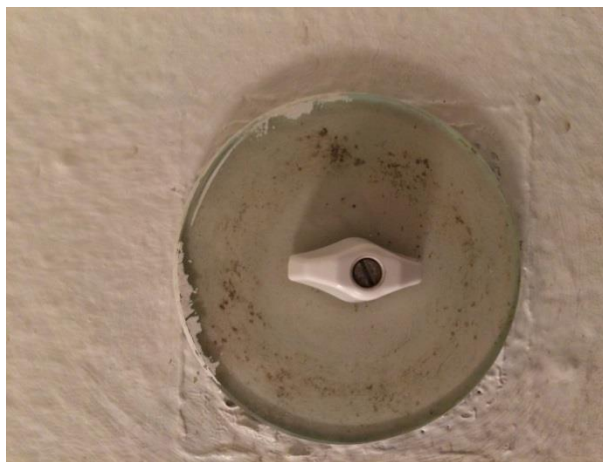
| | Strömbrytare med vitt plastvred på rund glasplatta. | Original, men troligtvis flyttad till toaletten i ett senare skede (spår efter kvadratisk don finns runt strömbrytaren, se fig. 12). | Bevaras. | - |

Fig. 12. Originalströmbrytare.

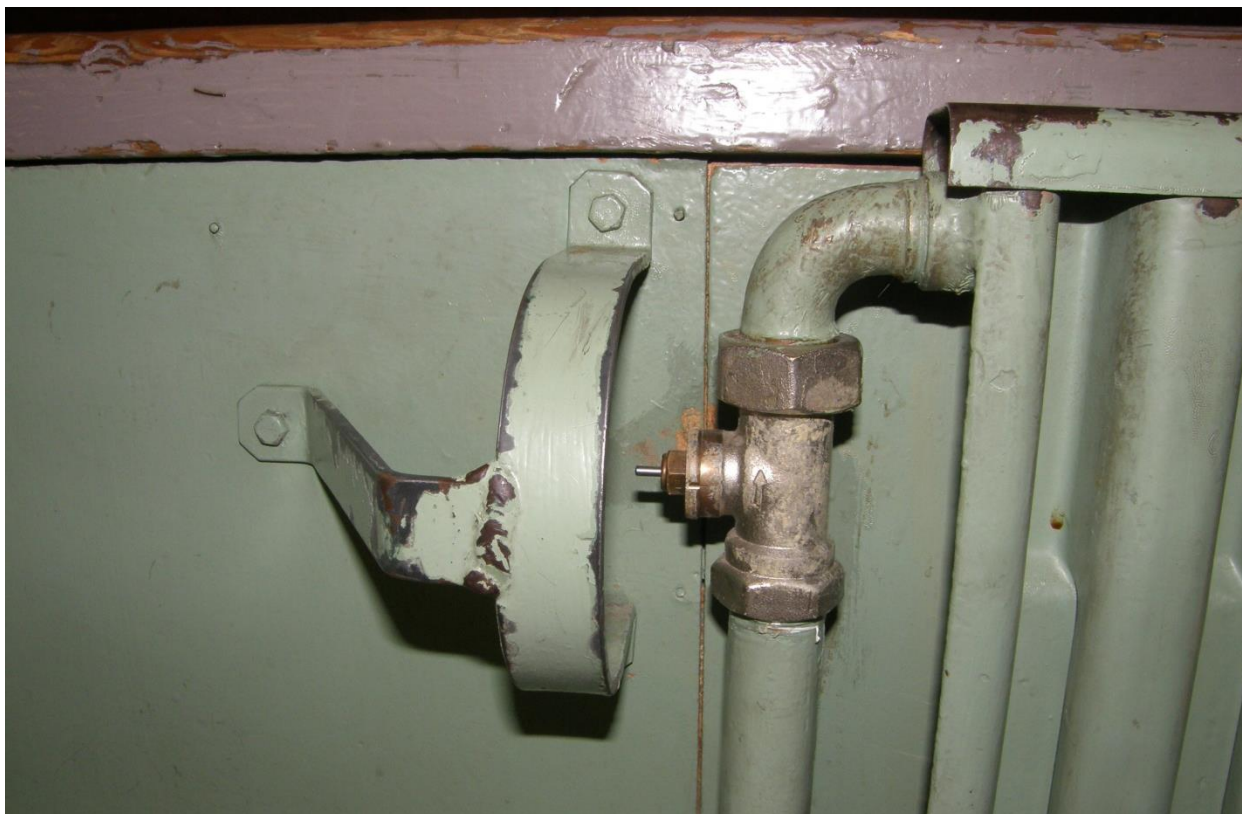
Fig. 13. Originalradiator i halldelen, inkl. termostatskydd. Termostat saknas.
