# Mjölnareholmen

## Vård- och underhållsplan

**Rapport:** 2017:16

Blekinge museum har på uppdrag av Länsstyrelsen i Blekinge upprättat denna vård- och underhållsplan (hädanefter benämnd VoU-plan) över byggnadsminnet Mjölmarholmens kruthus och våghus. Arbetet utfördes under juli–september 2017.

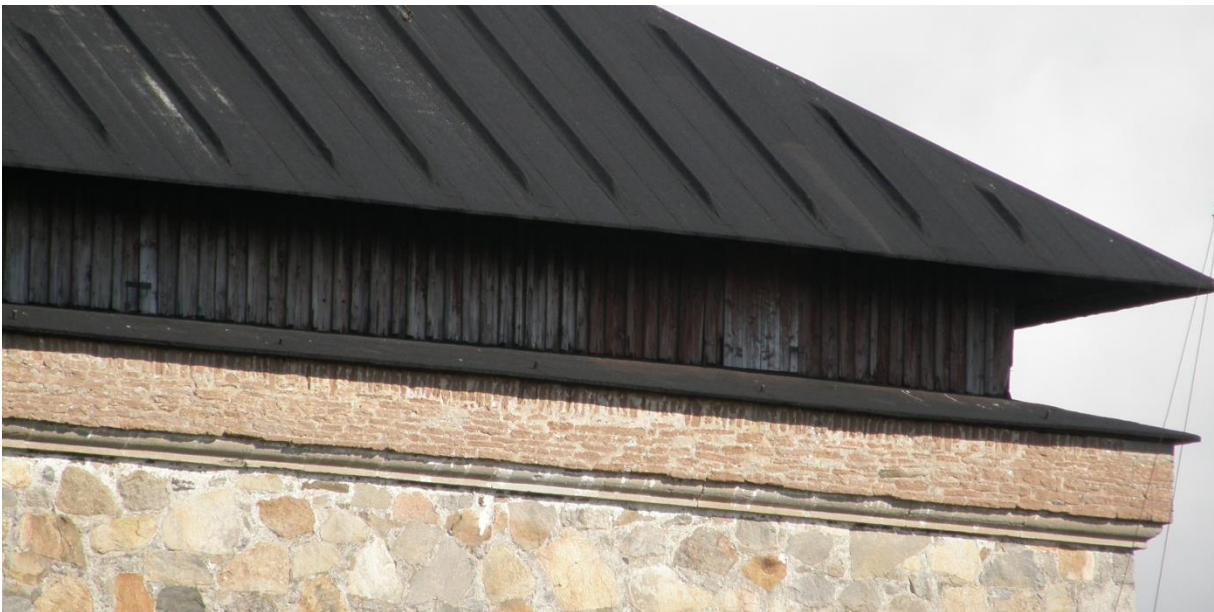
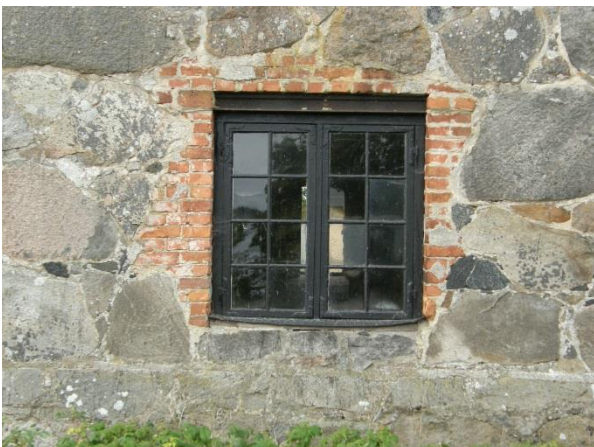
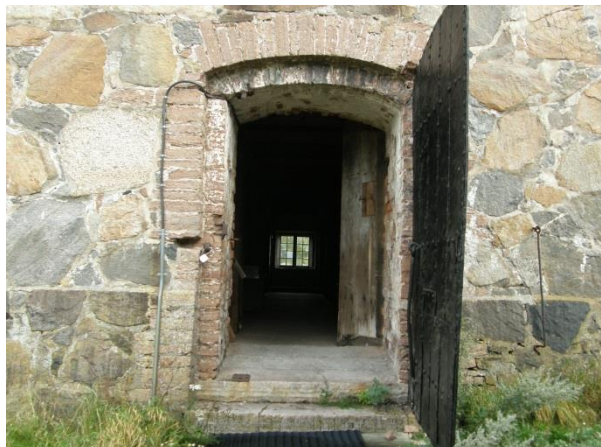
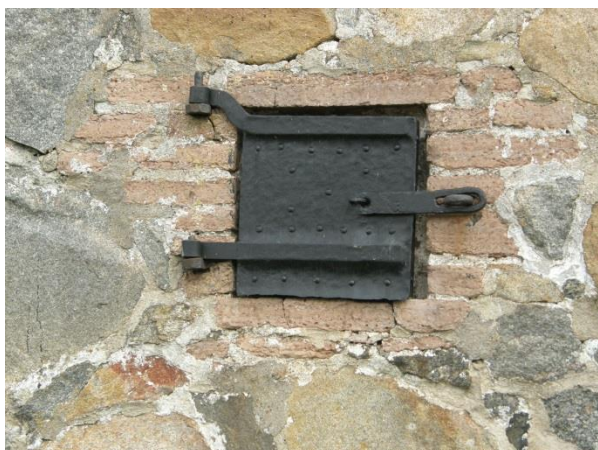
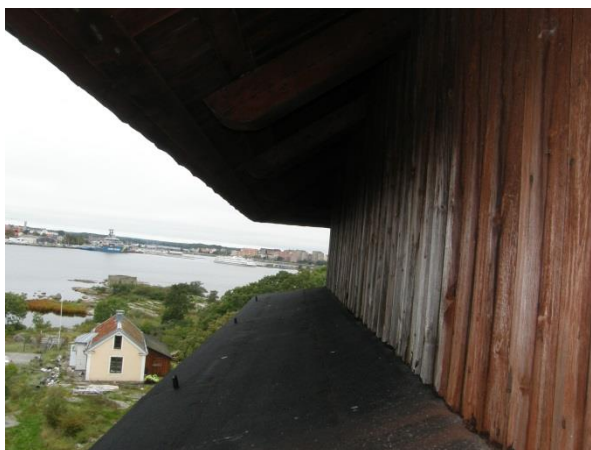
### Exteriör

| Byggnadsdel | Beskrivning, kulör mm | Kommentar | Skadebild, åtgärdsförslag | Prio |
|---|---|---|---|---|
| Grund | Grovtuktad, delvis sprängd natursten. Murad med kalkbruk. Grunden är svagt koniskt formad, dvs bredare i basen, och sticker ut ca 5 cm från fasaden. Terränganpassning till underliggande klippställ ger grunden varierad höjd. | I bra skick, enstaka fogar lagade med cement. | Mindre partier med lös fog/fogbortfall runt hela grunden (se exempel på fig. 14). En utkragad grundsten på nordvästra delen. Lös sten trycks på plats för hand. Omfogning med kalkbruk, se beskrivning nedan under Allmänna råd, Murning. | 1 |

| Byggnadsdel | Beskrivning, kulör mm | Kommentar | Skadebild, åtgärdsförslag | Prio |
|---|---|---|---|---|
| Avvattning | Avvattningsanordning saknas. Regnvatten rinner med fritt fall utmed samtliga sidor. | Det har troligtvis aldrig funnits avvattningsanordningar. | - | - |

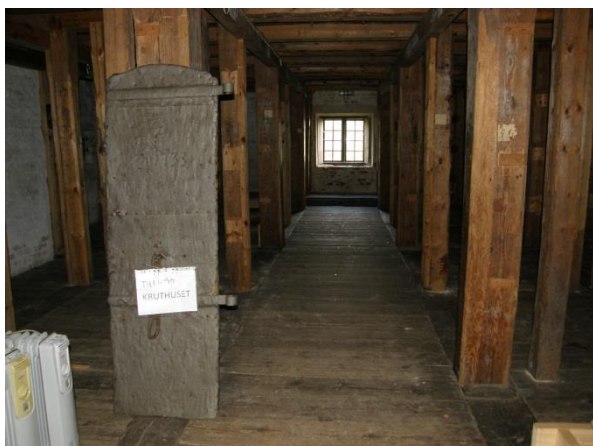
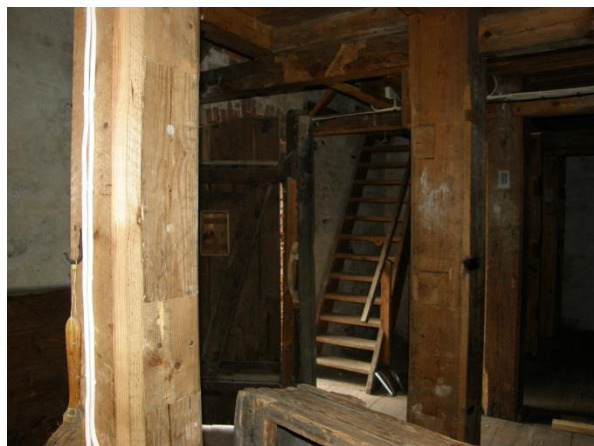
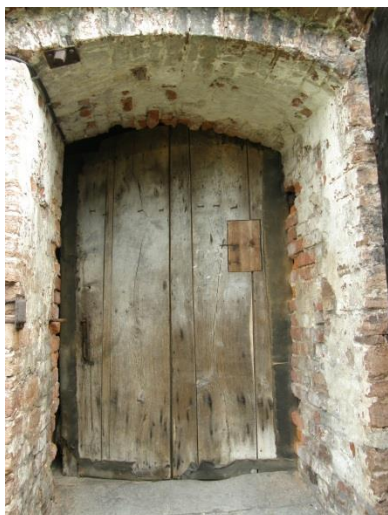
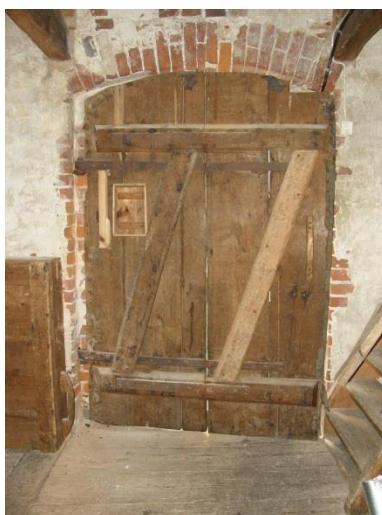
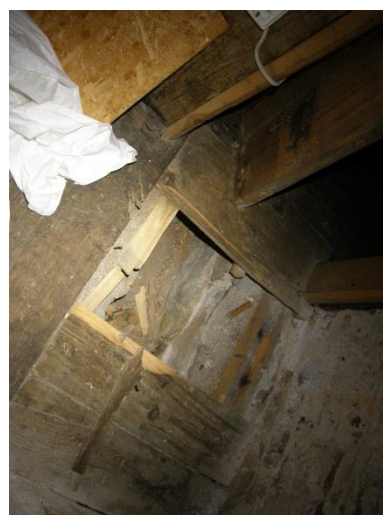
## Interiör, plan 1

| Byggnadsdel | Beskrivning, kulör mm | Kommentar | Skadebild, åtgärdsförslag | Prio |
|---|---|---|---|---|
| | Elcentral av vit plast, med automatsäkringar, finns fast monterat på väggen öster om innerdörren. Inkl. diverse ledningsdragningar och eluttag bland timmerverket. | Modern. | Osnyggt, utfört på enklaste vis utan hänsyn till byggnadsminnet. Bör saneras bort eller ominstalleras på sätt som inte är iögonfallande. | - |

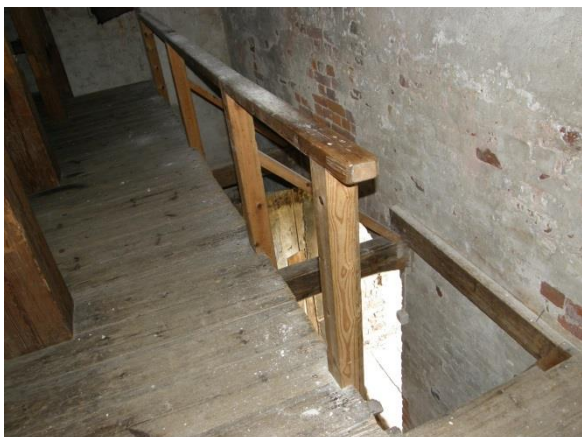
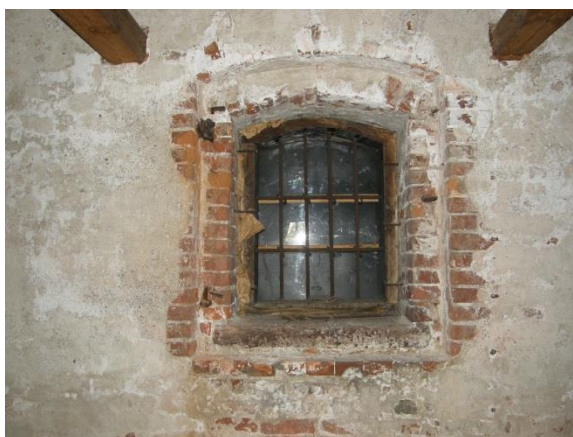
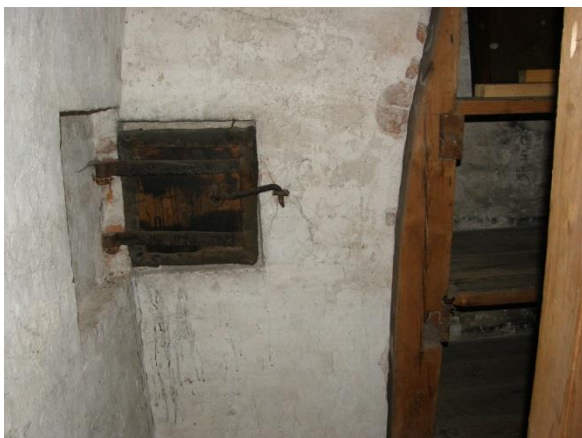
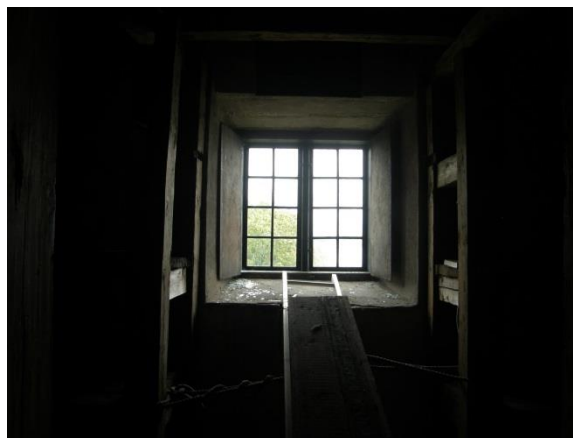
## Interiör, plan 2

| Byggnadsdel | Beskrivning, kulör mm | Kommentar | Skadebild, åtgärdsförslag | Prio |
|---|---|---|---|---|
| Tak | Tunnvalv av murat tegel, putsat med tunt lager kalkbruk, avfärgat med vit kalkfärg. | Original. | Partiella putsbortfall. Inga tekniska brister, bör ses som bevarandevärd patina. | - |

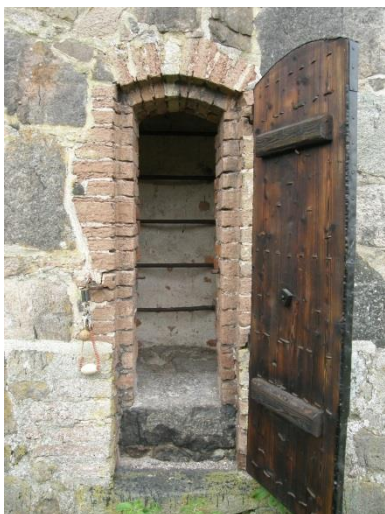
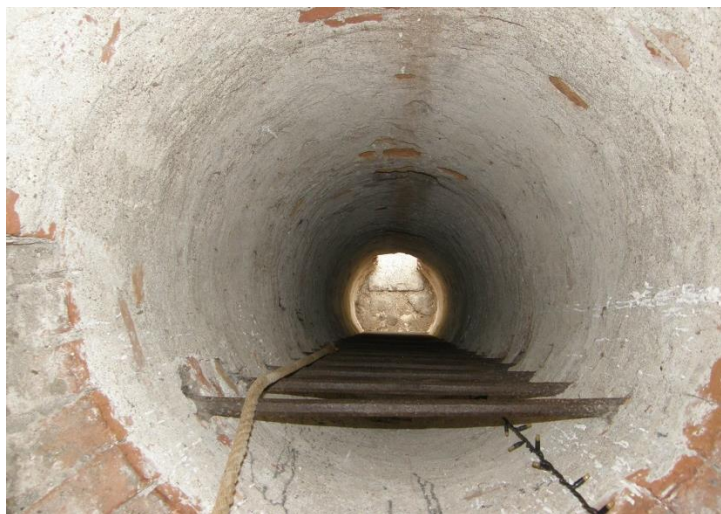
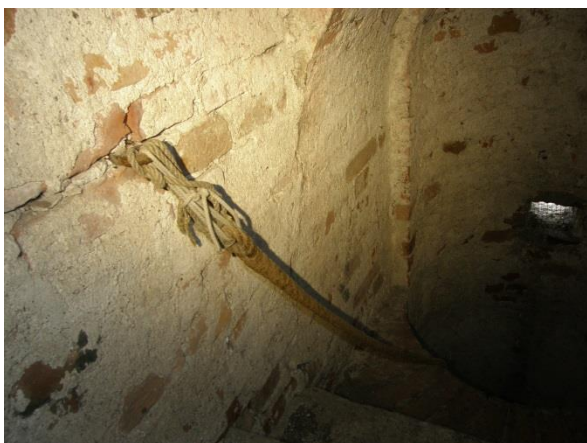
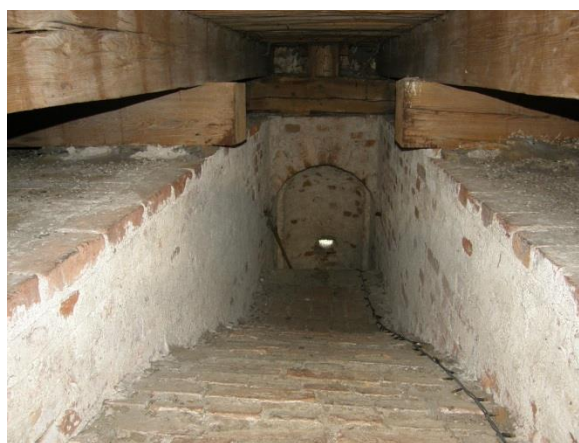
## Trumma för uppgång till vind

| Byggnadsdel | Beskrivning, kulör mm | Kommentar | Skadebild, åtgärdsförslag | Prio |
|---|---|---|---|---|
| Tak | Hjälmsvalv murat av tegel, putsat med kalkbruk och avfärgat med vit kalkfärg. | Partiellt putsbortfall. | Inga tekniska brister. Bevarandevärd patina. | - |

| Byggnadsdel | Beskrivning, kulör mm | Kommentar | Skadebild, åtgärdsförslag | Prio |
|---|---|---|---|---|
| Inredning, installationer | Inmurade järnstänger som fungerar som steg. Ovanför stegen finns ett rep som hjälp att komma upp på byggnadens centrala valv. | Stegen sannolikt original, repet sentida. | Tvivelaktig infästning av repet i tegelmur. Repet trasigt/uppskavt. En fullkomligt livsfarlig anordning! Åtgärdas med hjälp av certifierad sakkunnig i tillgänglighetsfrågor. Trumman bör inte användas av andra än ägarens servicepersonal eller entreprenörer, vilka ska vara införstådda i riskerna och svårigheten att ta sig upp på vinden. Enmansarbete bör anses som uteslutet. | 1 |

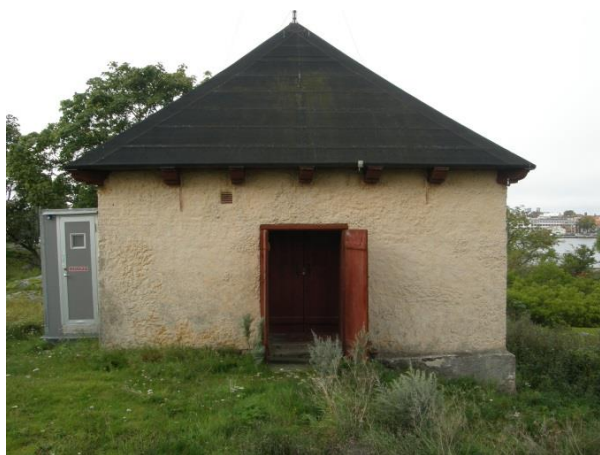
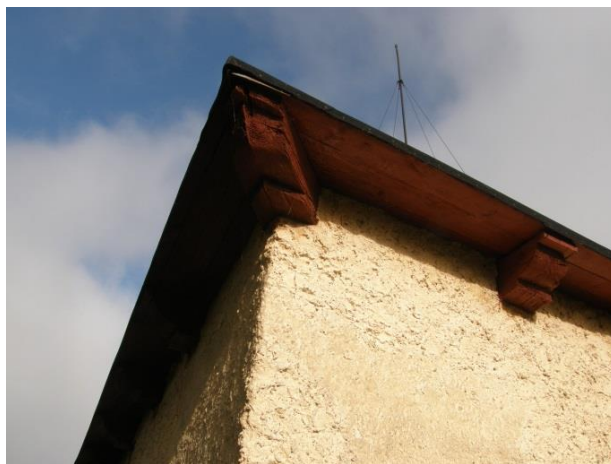
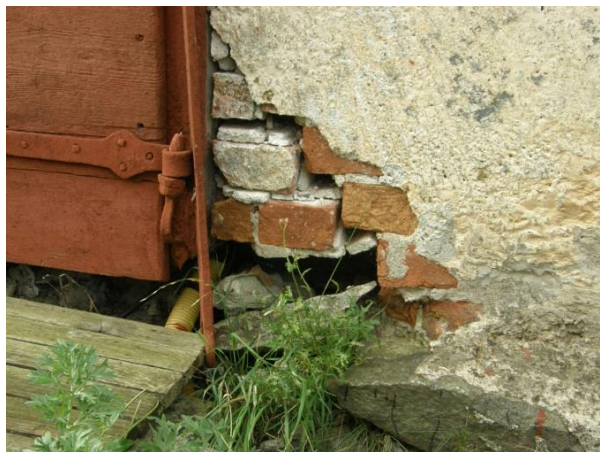
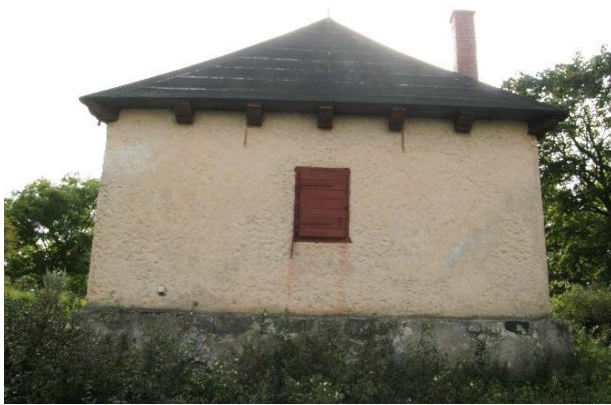
## Exteriör

| Byggnadsdel | Beskrivning, kulör mm | Kommentar | Skadebild, åtgärdsförslag | Prio |
|---|---|---|---|---|
| Grund | Grovtuktade fältstenar, murade och putsade med kalkbruk. Avfärgad med kalkfärg i grå kulör. | Grunden original, okänt när omputsning skett. | Partiella putsbortfall. Omputsning med kalkbruk i utförande likt befintligt. Se beskrivning nedan under Allmänna råd, Murning. | 1 |
| Fasader | Samtliga fasader är uppmurade av brända röda tegelstenar. Kalkbruk till både murning och fogning. Avfärgat med kalkfärg i ljus guldockrakulör. | Originalkonstruktion. Okänt när fasaderna omputsades. Kulören är S2020-Y30R. | Mindre putsbortfall på sydvästra sidan (byggnadens baksida) och frostsprängt parti vid dörrkarmens nedre parti. Omfästning av löst tegel och omputsning med kalkbruk i utförande likt befintligt. Se beskrivning nedan under Allmänna råd, Murning. | 1 |

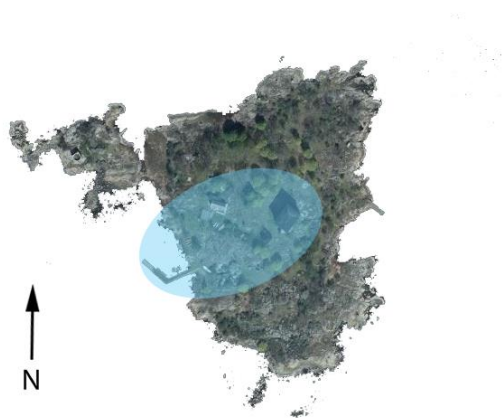
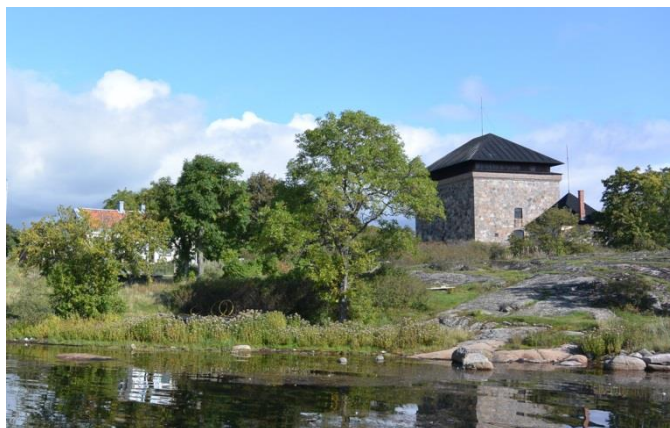
## Markområde, del A

| Typ | Beskrivning, arter mm | Kommentar | Skadebild, åtgärdsförslag | Prio |
|---|---|---|---|---|
| Västra bryggan: | Den västra bryggan är gräsbeväxt med en kant av cementblock/gjuten kant av cement. Grunden är uppförd av murad sten. Längst ut finns ett trädäck samt en mindre parallell träbrygga. | Bryggan är central för möjligheten att ta emot besökare på ett säkert och tillgängligt sätt. | I bryggans stenkonstruktion finns sättningar, sprickor och hål. | 1 |

| Typ | Beskrivning, arter mm | Kommentar | Skadebild, åtgärdsförslag | Prio |
|---|---|---|---|---|
| | | | Översyn och renovering av bryggan. | 1 |

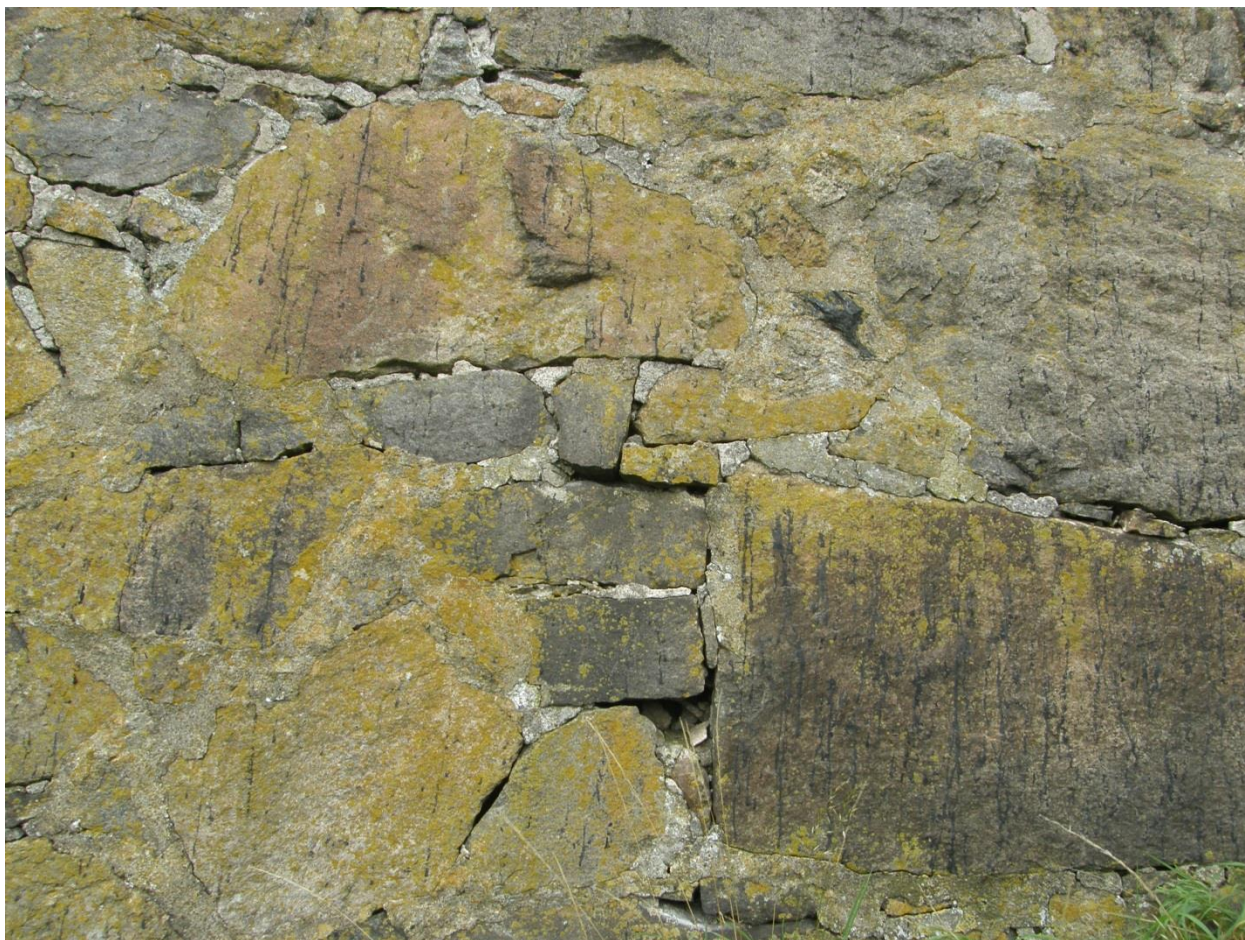
Fig. 14. Exempel på fogbortfall på grunden, sydvästra sidan.

Fogning och murning ska ej ske i direkt solljus, ej heller då temperaturen riskerar att sjunka till minusgrader. Lämpligaste perioden för fogning/murning är mellan maj–augusti. Efter omfogning bör ytorna eftervattnas minst två gånger med tre till fyra timmars mellanrum (kan ske med duschspruta). Innan påslagning av nytt bruk ska skadade/renkratsade ytor först noga vattnas med rent vatten för att förhindra att äldre murbruk i anslutning till skadan suger vattnet från nypåslaget bruk (gäller t ex vid omfogning av grund).

Putsning med kalkbruk bör utföras av auktoriserad hantverkare så att befintlig ytstruktur inte förändras. Innan tillblandning av nytt putsbruk ska det gamla bruket undersökas. Nytt bruk blandas med liknande fethetsgrad och ballastfraktion som det gamla bruket. Vid putsning gäller samma klimatregler som i stycket ovan.
