Ljungskär

Vård- och underhållsplan

Blekinge museum har på uppdrag av Länsstyrelsen i Blekinge upprättat denna vård- och underhållsplan (hädanefter benämnd VoU-plan) över byggnadsminnet kruthuset på Ljungskär. Arbetet utfördes under september 2017.

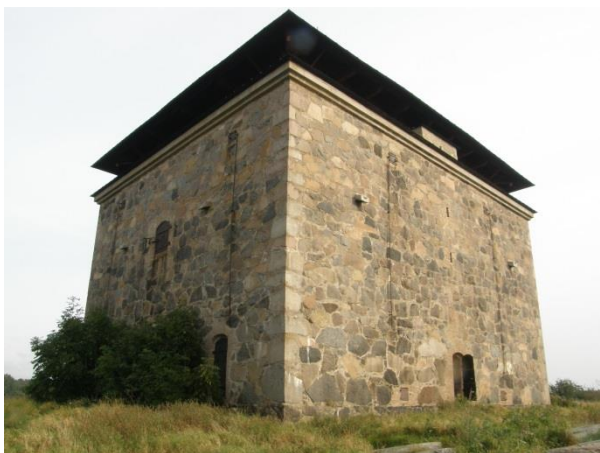
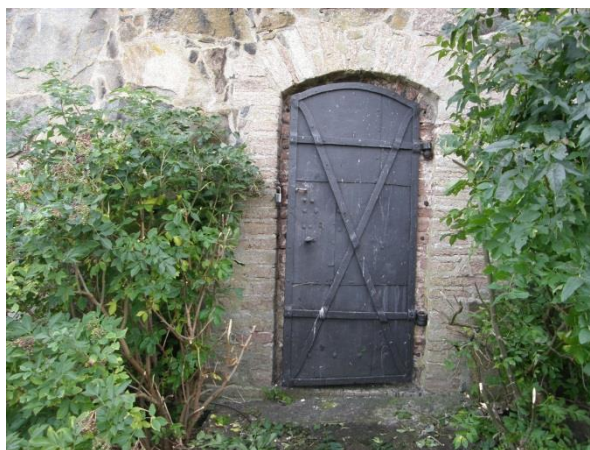
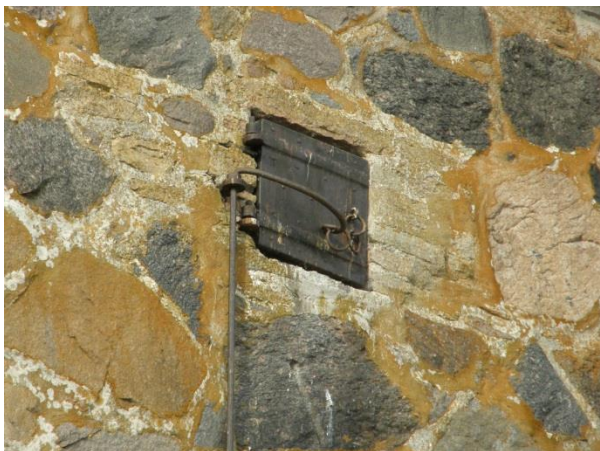
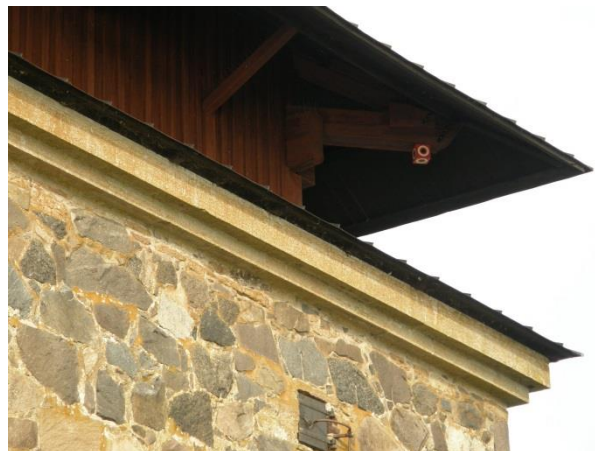
Byggnadsdel	Beskrivning, kulör mm	Kommentar	Skadebild, åtgärdsförslag	Prio
Grund	Grovtuktad, delvis sprängd natursten. Murad med kalkbruk. Grunden är svagt koniskt formad, dvs. bredare i basen, och sticker ut ca 5 cm från fasaden. Terränganpassning till underliggande klippställ ger grunden varierad höjd.	I bra skick, enstaka fogar lagade med cement.	På västra sidan, bredvid den södra porten, har mindre grundstenar och fogbruk släppt (fig. 11). Ommurning med befintligt stenmaterial och kalkbruk. Se vidare nedan under Råd och anvisningar, Murning.	1
Fasader	Grovtuktad, delvis sprängd natursten. Murad med kalkbruk. Port- och ventilomfattningar murade med flata kalkstenar.	I bra skick, enstaka fogar lagade med cement.	-	-
	Trappvis utkragad gesims av finhuggen kalksten, murad med kalkbruk.	Original.	-	-
	Mellan gesimsen och taket finns ca 1 meter höga locklistklädda fasader runt hela byggnaden, målade med faluröd slamfärg (alternativt rödtjära).	Panelen utbytt 2013.	Färgen något sliten. Ommålning med faluröd slamfärg, alt. rödtjära.	2

Dörrar	Västra fasaden: tre svartmålade, nitade smidesjärndörr med två bandgångjärn i dörrarnas hela bredd. Järnskoning finns runt dörrbladen. Ett fastnitat kryss av bandjärn finns på dörrarnas utsida. Stubbharkarna inmurade i portomfattningen. Smidda låsbygglar finns fastnitade på dörrarnas insida, likaså smidda bladreglar.	Originaldörrar. Ommålade omkring 2013, färgtyp okänd. Dörrarnas ovankanter är stickbågformade. Framför varje dörr finns en betongramp, med okänd tillkomstperiod.	-	-

Byggnadsdel	Beskrivning, kulör mm	Kommentar	Skadebild, åtgärdsförslag	Prio
	Södra fasaden: Smal svartmålad, nitad smidesjärndörr med två bandgångjärn i dörrens hela bredd. Järnskoning finns runt dörrbladet. Ett fastnitat kryss av bandjärn finns på dörrens utsida. Stubbhakarna inmurade i portomfattningen. Smidd låsbygel finns fastnitade på dörrarnas utsida.	Originaldörr. Ommålad omkring 2013, färgtyp okänd. Dörrens ovankant är stickbågformad.	-	-
Luckor	På byggnaden finns åtta kvadratiska ventilhål, två på vardera fasaden, strax under gesimsen. Ventilerna täcks av svartmålade, järnklädda träluckor med utanpåsittande bandgångjärn i luckornas fulla bredd. Stubbhakarna är inmurade i luckornas omfattning. Samtliga luckor har långa öppningshandtag av smidesjärn, vilka har hanterats från markplan (liten stege behövs dock).	Original. Färgtyp okänd.	-	-
	Västra fasaden: Ovanför mellersta porten finns en svartmålad smidesjärnslucka med två bandgångjärn i luckans hela bredd. Stubbhakar är monterade i fasadlivet. Luckan är i ovankant stickbågformig och har åt norr en utanpåsittande låsanordning av smidesjärn.	Original. Färgtyp okänd. En kätting hänger fritt från ev V-format, fastnitat järnstag. Troligtvis en öppningsanordning.	Något rostangripen. Bör efter rengöring ommålas med svart linoljefärg. Se vidare nedan under Råd och anvisningar, Målning.	2

Byggnadsdel	Beskrivning, kulör mm	Kommentar	Skadebild, åtgärdsförslag	Prio
	Strax ovan grunden finns på södra, östra och norra fasaden sex st ventilhål, två på vardera fasad. Ventiler-na täcks av perforerade järnluckor. Stubbhakarna är inmurade fasadliven.	Järnluckorna sekundära. Stubbhakarna, vilka inte används till järnluckorna, är original.	Norra luckan på östra fasaden saknas (fig. 12). Bör återmonteras. Övriga luckor rostiga, bör ommålas.	1–2
	På östra fasaden finns två rektangulära öppningar bredvid varandra, centralt placerade. Öppningarna täcks av fast monterad plåtluckor.	Sekundära, tillkomna efter 1750. Funktion okänd.	Luckorna rostiga, bör målas.	-
Fönster	Södra fasaden: Tre rektangulära ljusgluggar ger ljus åt trapphuset. Den översta gluggen finns i trapphusets övre del, i utbyggnaden ovanför gesimsen. I varje glugg finns ett vertikalt järnstag.	Original. Eventuellt bristfälliga järnnät finns i gluggarna.	Gluggarna utgör ingångshål för fåglar. Bör återtätas med finmaskigt järnnät. I övre gluggen har järnstaget lossnat. Återsätts och fixeras med kalkbruk.	1

Tak	Helvalmat sadeltak täckt med skivtäckt, svartmålad plåt ovanpå papptak och spontad underbrädning. Takfotsbrädorna och de utskjutande sparrändarna är målade i faluröd slutfärg.	Takplåten bytt 2013. Falstyp okänd. På gradsparrarnas ytterändor är fågelskrämmor monterade.	-	-
	Tak ovan gesimsen ("gördeltak") och taket på trapphusets övre utbyggnad täckta med skivtäckt, svartmålad, plåt.	Takplåten bytt 2013. Enkelfalser. Plåten fabriksgrundmålad.	Svårt nedsmutsad av fågelspillning. Bör rengöras årligen för att undvika frätskador.	1–3
Avvattning	Två spygatter av finhuggen kalksten finns på varje fasad, sa åtta stycken. Se vidare beskrivningen ovan under Kort beskrivning av byggnadsminnet.	Original. Okänt om avvattningssystemet fungerar – det har troligtvis aldrig använts.	-	-

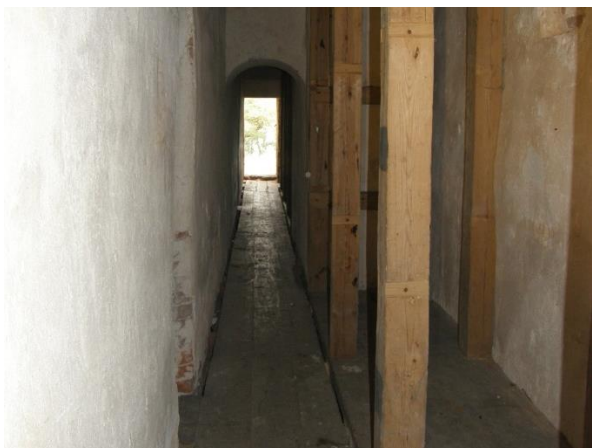
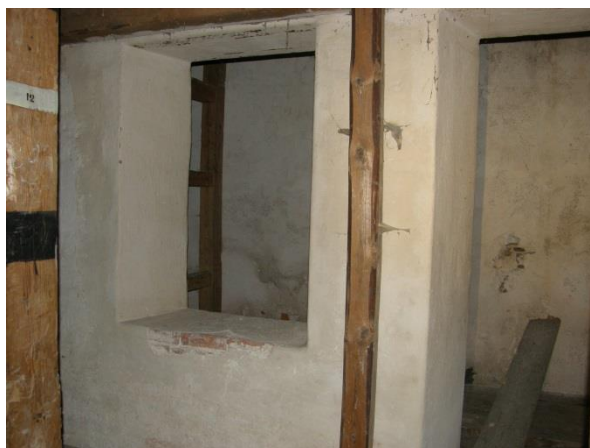
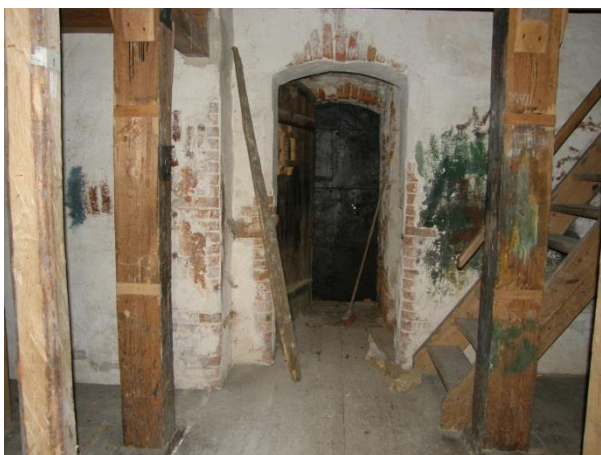
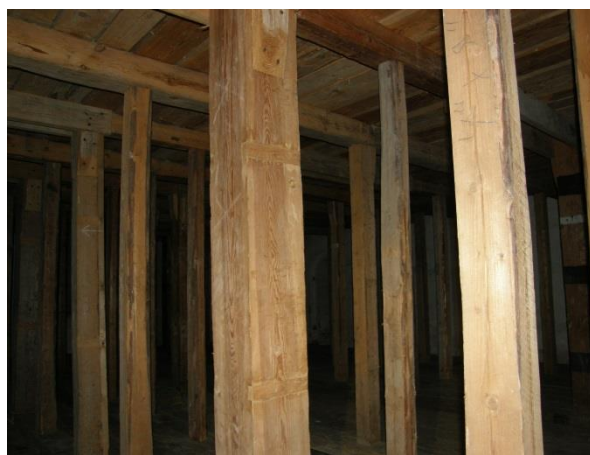
Byggnadsdel	Beskrivning, kulör mm	Kommentar	Skadebild, åtgärdsförslag	Prio
Tak	Obehandlade brädor upplagda på timrat, fyrkantshugget bjälklag.	Okänd tillkomstperiod, fanns dock ej fram till 1750.	-	-
Väggar	Tunt putsade tegelväggar (både på skalbyggnadens insida och den fristående byggnadskroppen). Avfärgade med vit kalkfärg. På skalbyggnadens insida finns sex st nischer på södra, östra och norra sidan (två nischer på respektive sida).	Original. Kalkbruk.	Partiellt vittrad puts. Ingen åtgärd nödvändig ur teknisk synvinkel, varför skadorna bör ses som bevarandevärd patina inom VoU-planens tidssträckning.	-
			Omfattande klotter på vissa väggytor. Bör avlägsnas. Ommålning med kalkfärg sannolikt nödvändig.	1-2

Byggnadsdel	Beskrivning, kulör mm	Kommentar	Skadebild, åtgärdsförslag	Prio
Golv	Obehandlade golvbrädor av fur, 3" tjocka, fästa i varandra med dubb.	Sannolikt original. Spont saknas. Okänt om brädorna är dubbade.	Flera golvbrädor saknas (fig. 16), enstaka brädor spräckta. Kompletteras med nya brädor i mått likt befintligt.	1
Dörrar	Innanför de tre ytterdörrarna på västra fasaden finns tre rektangulära dörrar av grovt virke. Stoppling av/tätning av läder finns fastspikad på sidorna som ligger an mot de murade dörr-omfattningarna. Dörrarna har två bandgångjärn och två naror samt två trähandtag. Mellersta dörren är störst.	Troligtvis original. Träluckan tillkommen i ett senare skede. Ena snedsträvan utbytt, okänt när. Tätningen sliten och saknas bitvis.	Bevarandevärd patina.	-
Inredning, installationer	Trätrappa till Plan 2 omedelbart till vänster innanför den mittre porten.	Ej original, tillkomstperiod okänd.	-	-

Omfattande stolpverk av fyrkantshugget timmer, som delvis löper genom taket, och som bär takbjälklaget. Stolpverken finns även i skalbyggnadens inre nischer.	Okänt om del av stolpverket är original. Stolparna har tidigare burit hyllplan, varpå kruttunnor förvarats, se fig. 4 och 5. Målade markeringar finns på flera stolpar och har sannolikt utvisat plats åt krut av olika sort/kvalité etc.	Bevarandevärd patina.	-
	Sex st öppna, kvadratiska ventilhål finns på innerväggarna till skalbyggnaden, på södra, östra och norra sidan (två ventiler på respektive sida).	Original. Luckor saknas.	-	-

Byggnadsdel	Beskrivning, kulör mm	Kommentar	Skadebild, åtgärdsförslag	Prio
	På den inre fristående byggnadskroppen finns sex st dörrhål med stickbågformade valv på södra, östra och norra sidan (två på respektive sida). På östra sidan finns även en större rektangulär öppning bredvid det södra dörrhålet.	Original.	-	-
	I en nisch norr om den södra porten på västra fasaden, finns uttag för en trästege som leder till utrymmet mellan valven (fig. 13). Stegen består av fyra sektioner som ställts ovanpå varandra, överlappande i sida. Stegen är fäst i murverket med järnkilar.	Okänt om stegen är original. Av arbetsmiljöskäl nyttjades inte stegen vid inventeringstillfället, varför ovansidan på det inre valvet inte undersöktes. Det fanns dock inga spår i valvets undersida som talade för att skador finns. Ej heller syntes skador på det ovanliggande valvets undersida, så långt man kunde se uppåt från utrymmet mellan skalbyggnaden och den inre fristående byggnadskroppen (fig. 14).	-	-

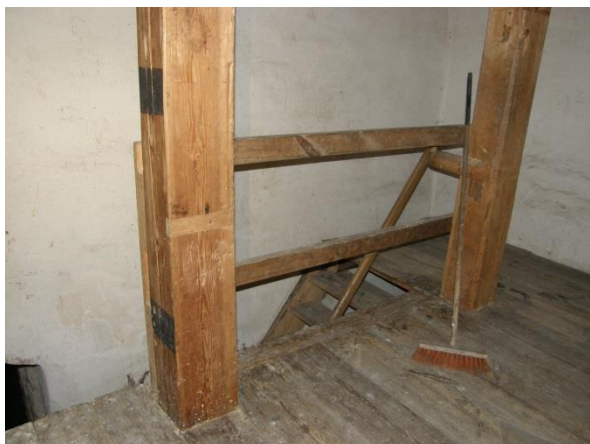
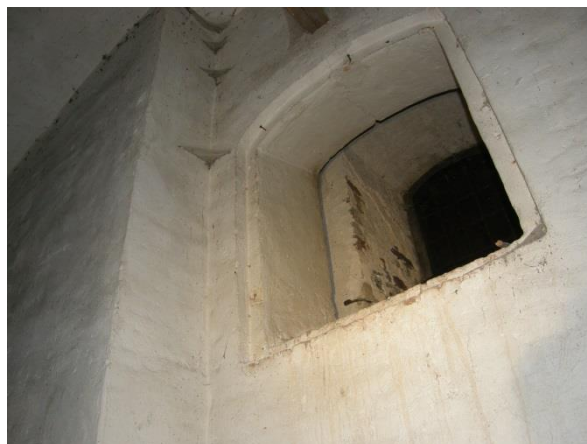
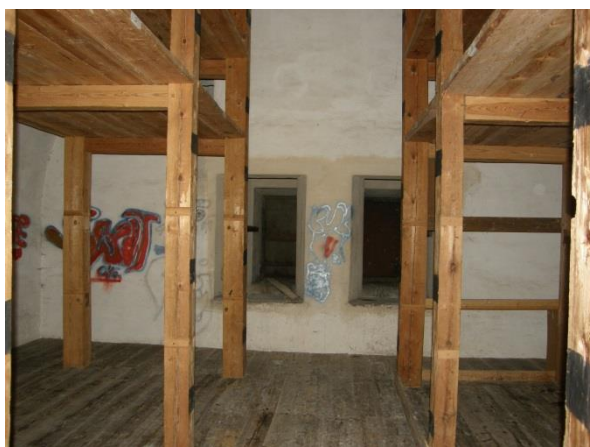
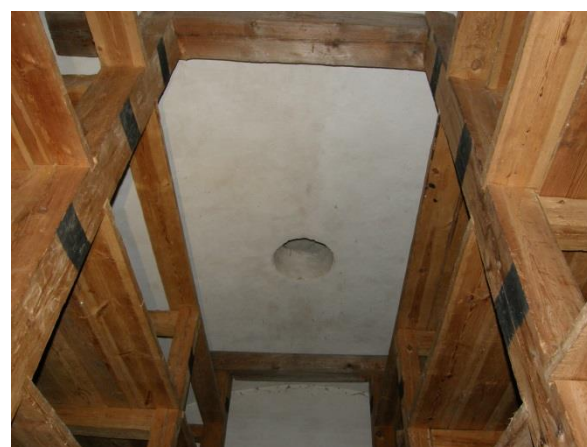
Byggnadsdel	Beskrivning, kulör mm	Kommentar	Skadebild, åtgärdsförslag	Prio
Tak	Putsat tegelvalv avfärgat med vit kalkfärg. I valvhjässan finns två runda ventilhål.	Original. Kalkbruk. Genom ventilhålen syns undersidan på det yttre valvet.	-	-
Väggar	Putsade tegelväggar. Avfärgade med vit kalkfärg. På vardera långsidan finns två breda nischer, på kortsidorna vardera en bred nisch.	Original. Kalkbruk.	Omfattande klotter på vissa väggytor. Bör avlägsnas. Ommålning med kalkfärg sannolikt nödvändig.	1-2
Golv	Obehandlade golvbrädor av fur, 3" tjocka.	Ej original. Okänd tillkomstperiod.	Enstaka spräckskada. Åtgärd ej nödvändig.	-

Byggnadsdel	Beskrivning, kulör mm	Kommentar	Skadebild, åtgärdsförslag	Prio
Luckor	På västra insidan finns en nedåtsluttande nisch med korgbågformigt valv. Se även ovan under Exteriör, Luckor.	Original.	-	-
	På östra insidan finns två rektangulära öppningar bredvid varandra, centralt placerade. Öppningarna täcks av fast monterad, gråmålade plåtluckor, fästa i träkarm. Pånitade bandgångjärn.	Sekundära, tillkomna efter 1750. Funktion okänd. Detta är separata invändiga luckor som inte ska blandas ihop med de yttre fast monterade plåtarna.	Något rostiga. Åtgärd ej nödvändig.	-
Inredning, installationer	Omfattande stolpverk av fyrkantshugget timmer, som delvis löper genom golvet.	Okänt om del av stolpverket är original. Stolparna har tidigare burit hyllplan, varpå kruttunnor förvarats, se fig. 4 och 5. De övre hyllplanen finns fortfarande kvar. Målade markeringar och fastspikade skyltar finns på flera stolpar och har sannolikt utvisat plats åt krut av olika sort/kvalité etc.	Bevarandevärd patina.	-

Ovanför den västra luckans nisch finns en inmurad vinschstock (troligtvis).	Ej original.	-	-
	Ett litet rum med väggar av träfiberskivor har uppförts mellan några av stolparna. Insidan är klädd med byggplast (fig. 17).	Utgör arbetsutrymme.	Gör ingen skada men är ett tillägg som bör tas bort om det inte används.	1-3

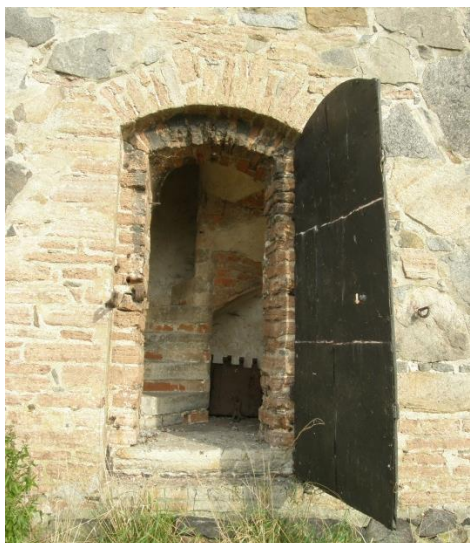
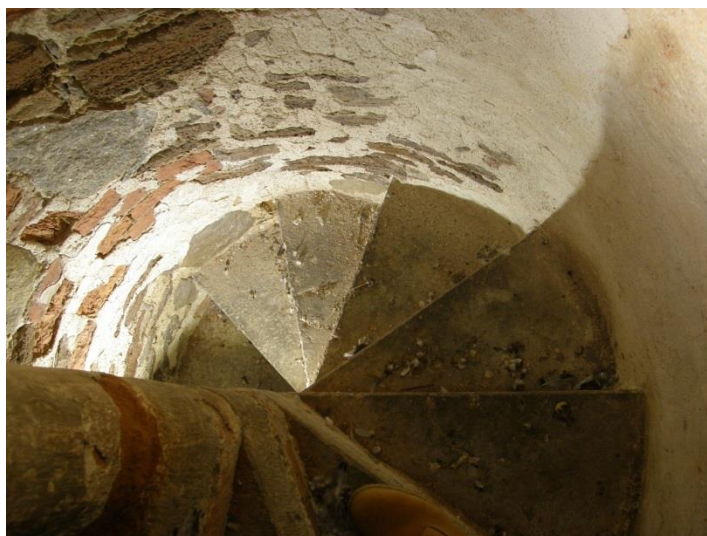
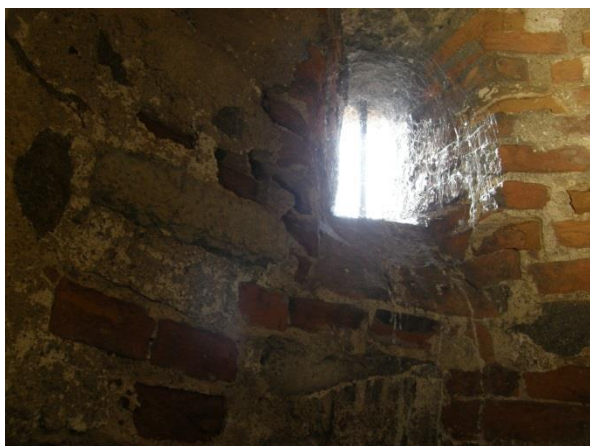
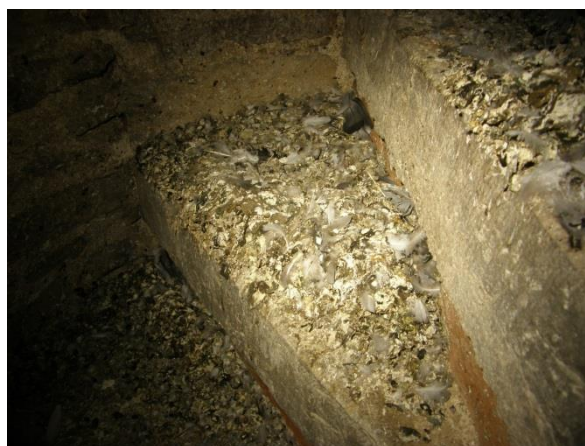
Byggnadsdel	Beskrivning, kulör mm	Kommentar	Skadebild, åtgärdsförslag	Prio
Tak	Trapphuset: Av röda tegelstenar murat hjälmvalv, putsat med kalkbruk och avfärgat med vit kalkfärg.	Original.	Slitet, avfallen puts. Bevarandevärd patina. Ingen åtgärd nödvändig inom VoU-planens tidssträckning.	-
Väggar	Runda väggar murade med röda tegelstenar. Putsade med kalkbruk och avfärgade med vit kalkfärg.	Original.	Slitet, avfallen puts. Bevarandevärd patina. Ingen åtgärd nödvändig inom VoU-planens tidssträckning. OBS Hålls under årlig översyn. Om skadebilden accelererar, eller tekniska brister uppkommer, ska varsam omputsning ske.	-

Byggnadsdel	Beskrivning, kulör mm	Kommentar	Skadebild, åtgärdsförslag	Prio
Golv	Trappsteg i spiralform. Kalkstensplattor som plansteg och röda, murade tegelstenar som sättsteg. Entréns golv av grå kalkstensplattor.	Original. Bakom spiraltrappan, på golvet, förvaras några originalventilluckor tillhörande de nedre ventilerna.	Partiellt extremt nedsmutsat av fågelspillning (se bild ovan). Rengörs noggrant med lämpligt preparat, dock ej på maskinell väg.	1
Dörrar	Se ovan under Exteriör, Dörrar.	Original.	Portomfattningen vittrad, partiella fogbortfall. Omfogning med kalkbruk, se nedan under Anvisningar och råd, Murning.	1-2
Fönster	Tre rektangulära ljusgluggar. Se vidare ovan under Exteriör, Fönster.	Original.	I gluggarnas smygar finns bortvittrade fogar. Omfogas varsamt med kalkbruk, se nedan under Anvisningar och råd, Murning.	1-2

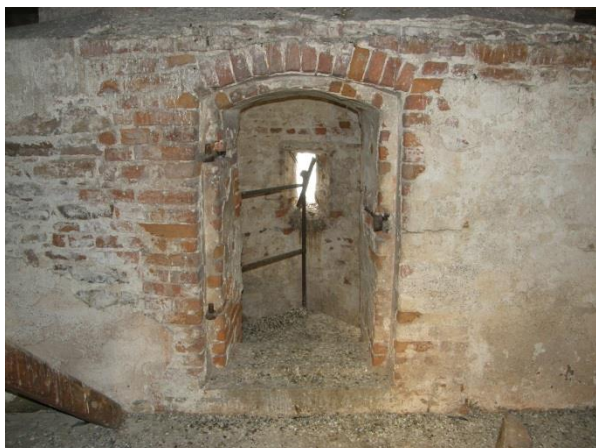
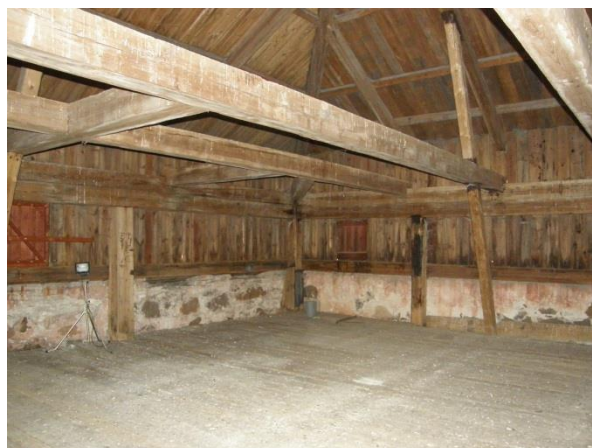
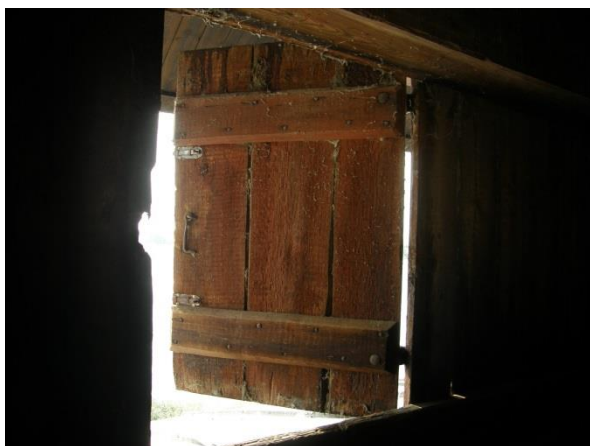
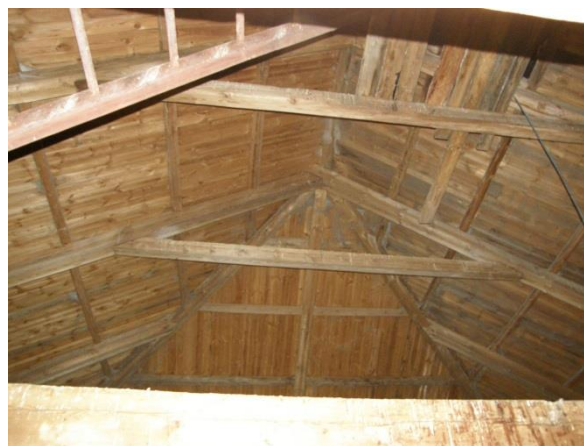
Byggnadsdel	Beskrivning, kulör mm	Kommentar	Skadebild, åtgärdsförslag	Prio
Tak	Öppen taksparrskonstruktion av ca 5"x5" fyrkantshugget timmer, ställd på dubbelt hammarband. Fyra gradsparrar bildar ett helvalmat sadeltak. Läktverk på sparrarna bildar underlag åt underbrädningen.	Ej original. Okänd tillkomstperiod.	-	-
Väggar	Grova fyrkantshuggda stolpar stående på (sannolikt) muravsats. Stolparna bär upp ett dubbelt hammarband. Utrymmet mellan murrem och hammarband är på utsidan täck med locklistpanel, med integrerade	Ej original. Okänd tillkomstperiod. Stolparna är fixerade mot muren med inmurade järnstag.	Partiellt putsavfall från murverk. Ingen åtgärd nödvändig inom VoU-planens tidssträckning.	-

Byggnadsdel	Beskrivning, kulör mm	Kommentar	Skadebild, åtgärdsförslag	Prio
	träluckor, en på vardera sidan (assymmetriskt placerade). Putsat murverk till en höjd av ca 1 meter. Se vidare ovan under Exteriör, Fasader.			
Golv	Obehandlade golvbrädor av fur.	Troligtvis original. Brädorna, vars tjocklek är okänd, är sannolikt dubbade. Har utgjort batteridäck i händelse av krig (då även fredstaket tagits bort).	Partiellt extremt nedsmutsat av fågelspillning. Rengörs noggrant med lämpligt preparat, dock ej på maskinell väg.	1
Inredning, installationer	Invändiga, fristående snedsträvor löper från golvets kant mot vägg upp mot taket.	Ej original. Okänd tillkomstperiod.	-	-
	En lång trästege löper upp till plåtlucka i taket.	Ej original.	-	-
	Södra sidan: Av tegel murat, övre trapphus med golv av kalkstensplattor. Järnräcke vid trappavsatsens östra sida. Port med stickbågformigt valv leder in mot vinden. Stubbhakar och låsbygel inmurade i portomfattningen. Porthusets invändiga tak täcks av en kalkpackning.	Original. Dörrbladet saknas.	Trapphusets golv partiellt extremt nedsmutsat av fågelspillning. Rengörs noggrant med lämpligt preparat, dock ej på maskinell väg.	-

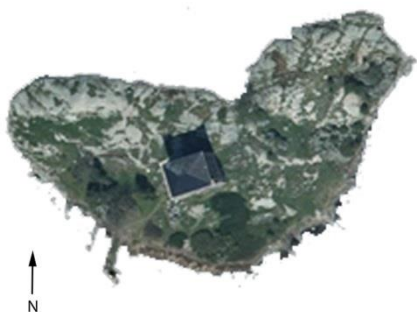
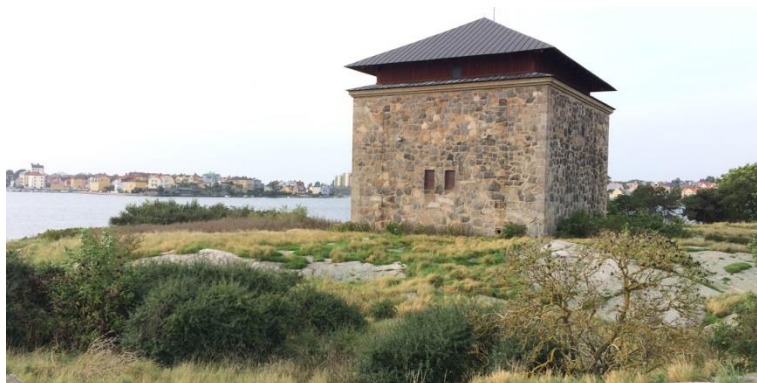
Typ	Beskrivning, arter mm	Kommentar	Skadebild, åtgärdsförslag	Prio.
Vegetation, västra och norra fasaderna	Tätt intill västra fasaden och dess portar finns kraftiga buskar av ask och fläder som växer som skott från äldre, grova stubbar. Utmed norra fasaden växer fågelbär, fläder, nypon och uppslag av rönn och lönn.	-	Samtliga buskar tas ner. Dessa sågas av så nära marken som möjligt. Det kommer att bli kraftiga stubbskott och slyppslag som kontinuerligt måste röjas bort minst en gång per år, men initialt gärna två gånger per växtsäsong. Röjningsavfall tas bort.	1
Vegetation, östra och södra fasaderna	Längs fasaderna växer frodigt gräs, enstaka fläder och spridda bestånd av hampflockel.	-	Vegetationen röjs bort årligen. Röjningsavfall tas bort.	1
Mark-vegetation	Området är i huvudsak öppet, omväxlande bestående av berghällar och gräsbevuxna ytor med spridda uppslag av ask och bestånd av slån och fläder, främst i de låglänta partierna.	Några högar med ris från tidigare röjning ligger kvar.	Vegetationen röjs bort årligen. Röjningsavfall tas bort.	2

Den nordöstra delen av Ljungskär röjs mer sporadiskt vartannat- vart tredje år för att bibehålla öppenheten. Röjningsavfall tas bort.	2

Typ	Beskrivning, arter mm	Kommentar	Skadebild, åtgärdsförslag	Prio.
	Söder om kruthuset finns ett tätt och vidsträckt buskage bestående av bl a syrén, snöbär, spridda fläderbuskar och vresros.	Buskarna härrör troligen ursprungligen från en plantering vid corps de garde.	Buskagets utbredning begränsas genom röjning. Initialt görs en mer omfattande röjningsinsats, därefter vartannat år. Röjningsavfall tas bort.	2
	Invid bryggan finns ett kraftigt slånbuskage	-	Slånbuskaget vid bryggan röjs för att öppna upp och förbättra tillgängligheten för besökare. Röjningsavfall tas bort.	2
Träd	Vid bryggan finns en dunge bestående av ask med inslag av tall.	-	Träddungen vid bryggan glesas ur och minskas i omfång. Röjningsavfall tas bort.	2
	Vid Ljungskärs norra, inre vik samt nordöstra sida finns dungar med lövträd.	-	Enstaka träd i dungarna kan tas ner ifall trädkronorna sluter sig och alltför mycket skymmer kruthuset. Röjningsavfall tas bort.

Husgrund våghus	Strax väster om kruthuset finns grunden efter våghuset. Denna är gräsbevuxen med inslag av bl a gråbo. Intill växer en vidkronig björk samt yngre ask.	-	Grunden röjs så att den blir synlig. Detta görs minst en gång per växtsäsong. Eventuellt kan björken beskäras för att minska omfånget. Röjningsavfall tas bort. Nedfallen sten läggs tillbaka.	2
Husgrund corps de garde	I sydslutningen syns rester av vakthusets grund bestående av huggen sten. Denna är övervuxen med kraftigt gräs och snöbärbuskar.	-	Grunden röjs så att den framträder tydligare. Snöbärbuskage begränsas. Detta görs minst en gång per växtsäsong. Röjningsavfall tas bort. Nedfallen sten läggs tillbaka.	2
Stenpir	Den vinklande stenpiren har ett fundament av murad sten med gräsinsådd ovansida med en gjuten cementkant. Längst ut finns en träbrygga.	År 2017 restaurerades stenpiren och en träbrygga byggdes efter ritningar från 1920-talet.	Stenpiren är i gott skick.	-

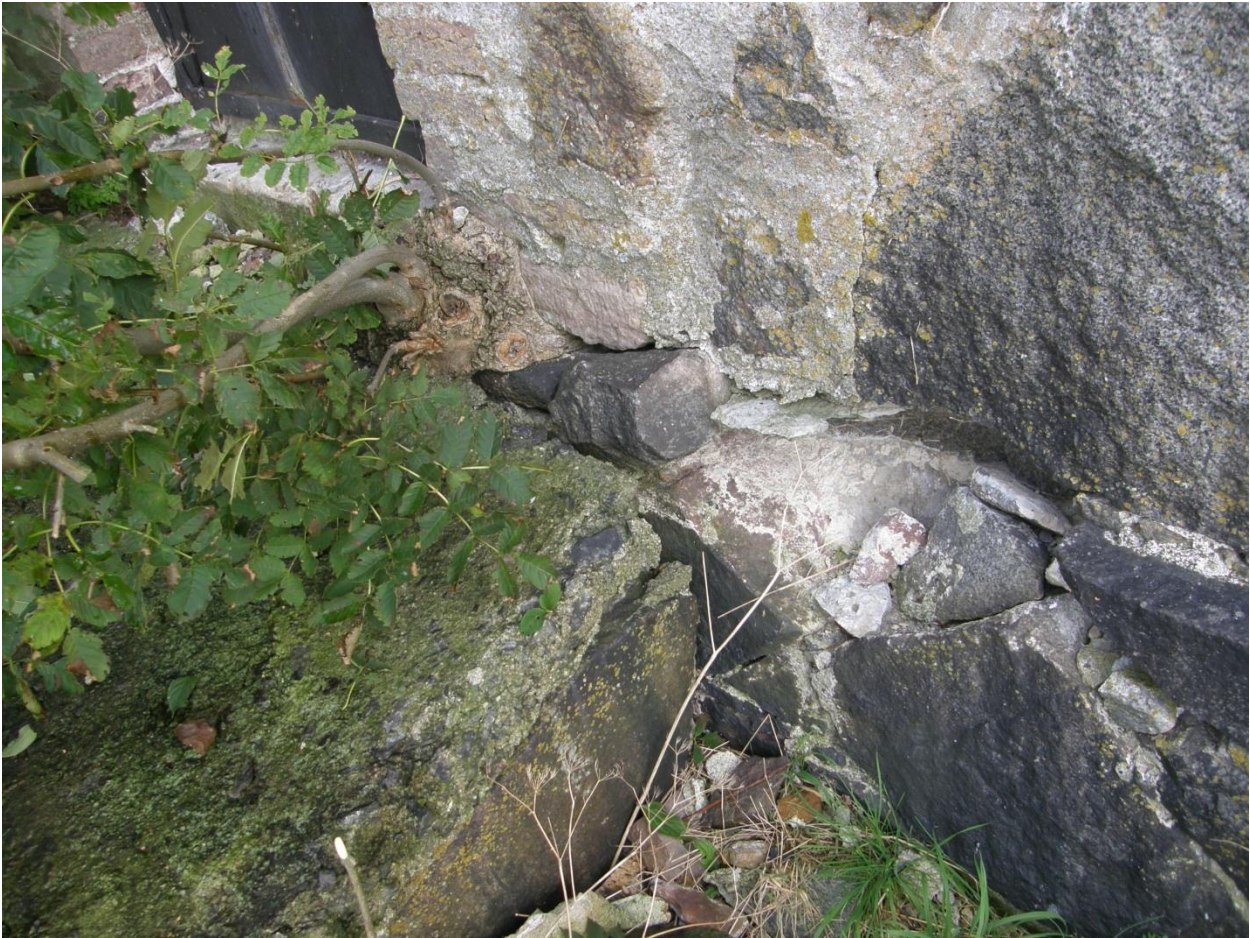
Fig. 11. Grundstenar, västra sidan, bredvid södra porten.

Lösa stenar trycks på plats med handkraft. Ofta kan en kofot eller ett spett vara bra att använda, på det att stenar kan ”rickas” på plats. Slägga få dock ej användas! Behöver slagkraft nyttjas ska en gummi- eller träklubba användas. Lösa stenar kan med fördel kilas på plats med mindre stenar innan t ex omfogning sker (se vidare nedan under Murning).

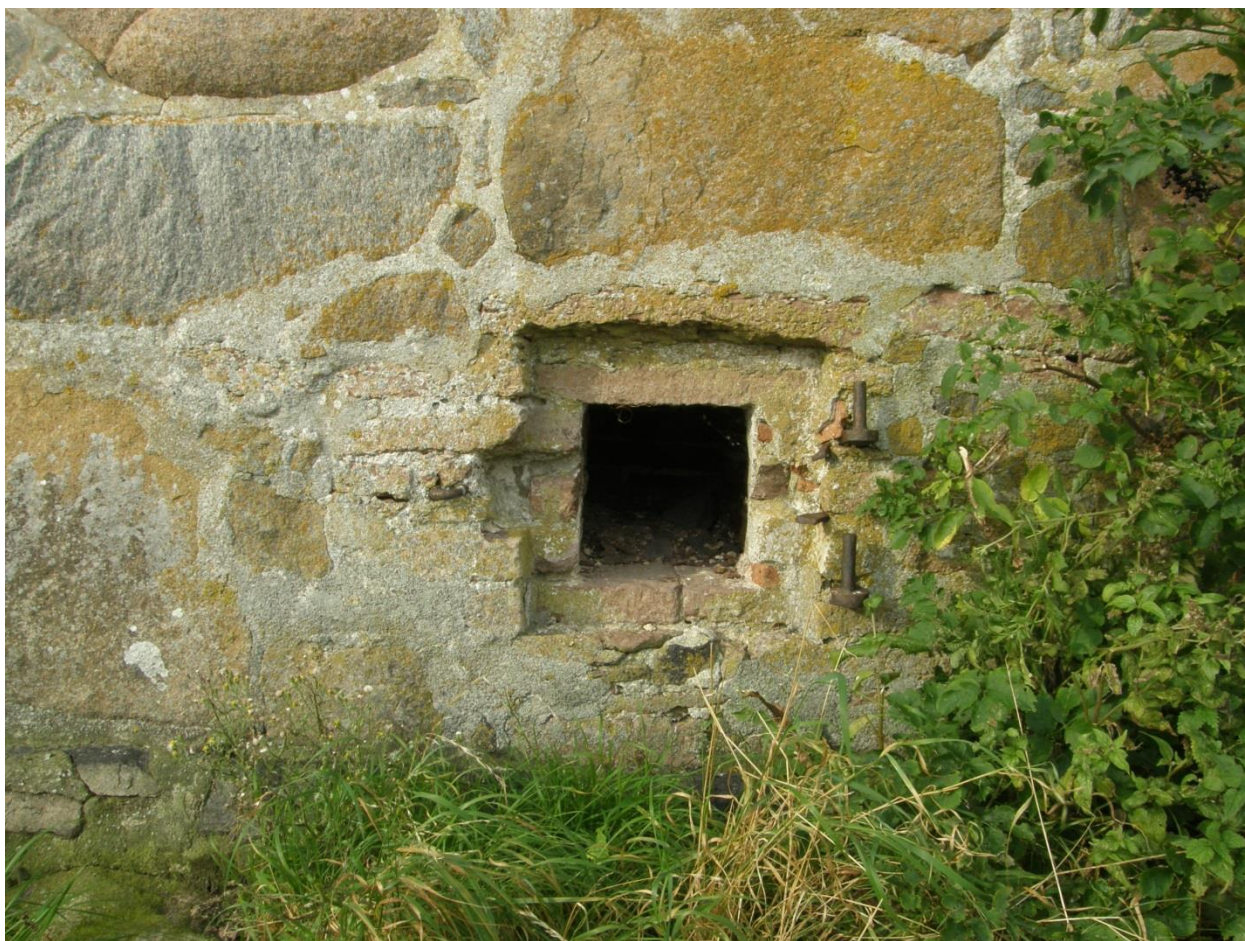
Fig. 12. Lucka saknas.

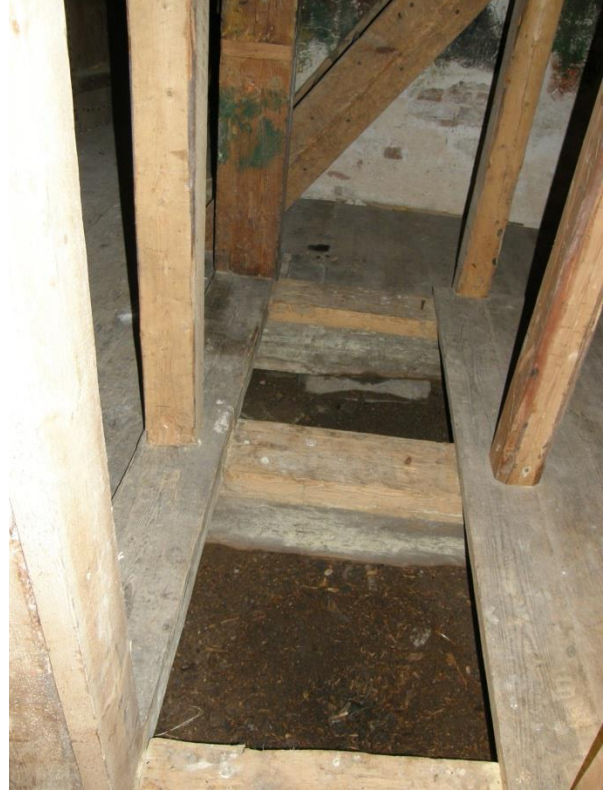
Fig. 16. Saknade golvbrädor på plan 1.

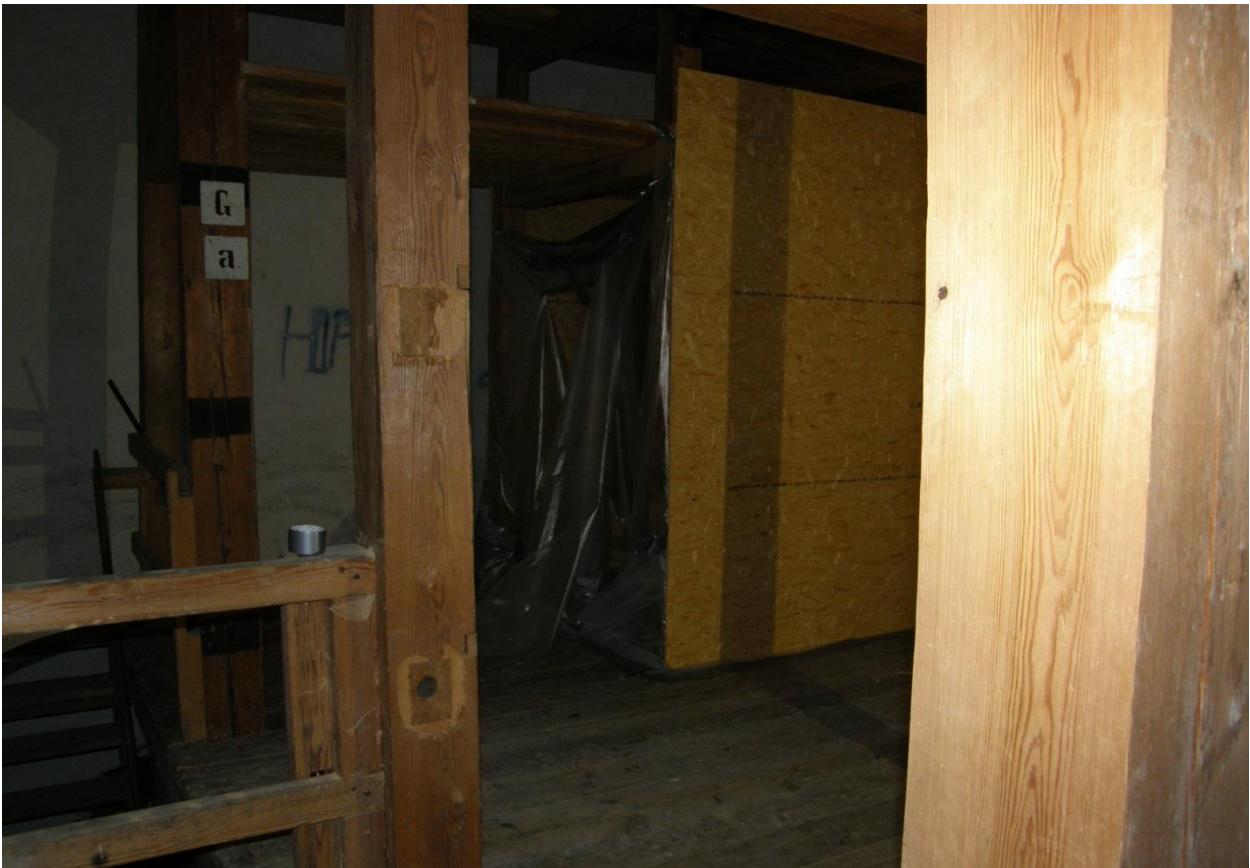
Fig. 17. Uppgång till plan 2 till vänster. Rum av träfiberskivor i mitten.
