Länsstyrelsen
Blekinge

Stationshuset i Sölvesborg Vård- och underhållsplan

Rapport: 2018:14

Blekinge museum har på uppdrag av Länsstyrelsen i Blekinge upprättat denna vård- och underhållsplan (hädanefter benämnd VoU-plan) över byggnadsminnet Stationshuset i Sölvesborg. Arbetet utfördes oktober 2018.

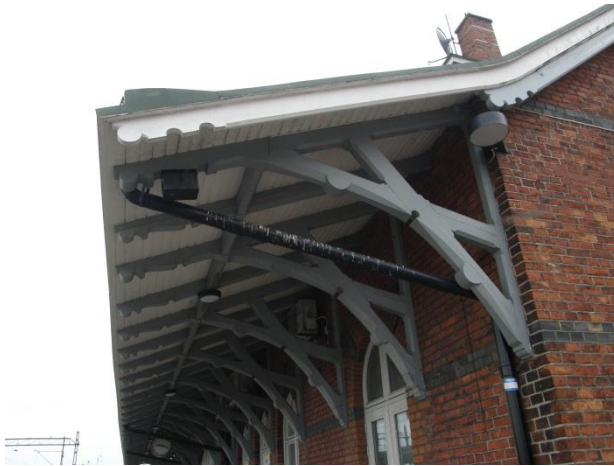
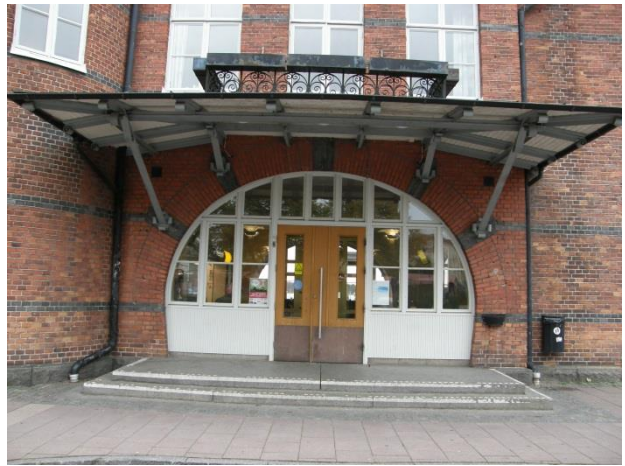
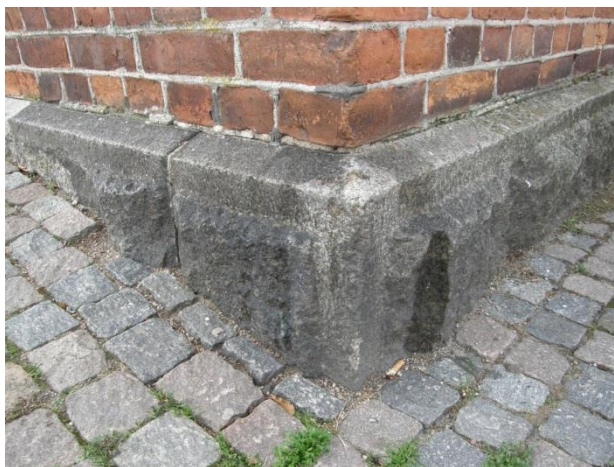
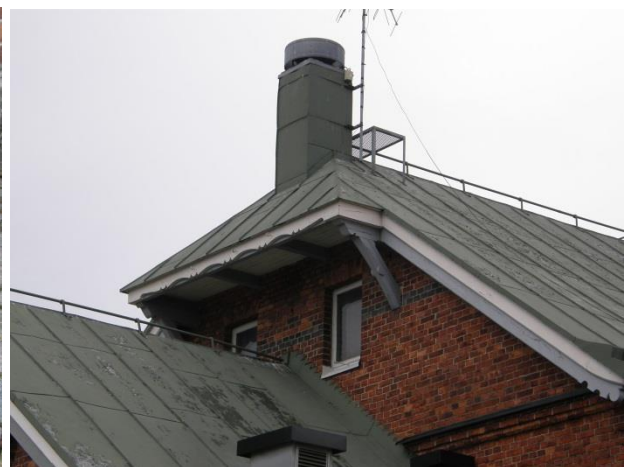
Byggnadsdel	Beskrivning, kulör mm	Kommentar	Skadebild, åtgärdsförslag	Prio.
Grund	Huggen sten.	Rusticerande med släta kanter.	Partiellt mycket nedsmutsad. Möjligheten att högttryckstvätta grunden bör	1-2

Byggnadsdel	Beskrivning, kulör mm	Kommentar	Skadebild, åtgärdsförslag	Prio.
			undersökas/provas.	
Trappor	Trappor av huggen, grå granit finns vid samtliga dörrar. Trapppräcke av svartmålad VA-rör finns vid det utvändiga trapphuset och dörren på södra gaveln.	Vid västra huvudentrén och det utvändiga trapphuset har trapporna två plansteg, övriga trappor har ett plansteg.	-	-
Fasader	Av rött tegel med dekorativa inslag av svarta tegelstenar vid dörr- och fönsteromfattningarna samt som upprepade lister i fasaderna, 2 st per våningsplan.	Samtliga fogar pärl-dragna.	Enstaka frostsprängda tegelstenar på nedre delen av norra gaveln. Lagas genom urhuggning och ommurning med nytt eller begagnat tegel i mått och utseende likt befintligt. KC- bruk bör användas till murning och fogning.	1-2
			Lossnad fog på östra fasaden, fig. 20. Omfogas med KC- bruk.	1-2
Dörrar	På bottenvåningen finns 7 st dörrar, varav 3 st är dubbeldörrar (till huvudentréerna och trapphuset). På övervåningen finns en dubbeldörr (till balkongen). Huvudentréernas dörrar obehandlade, övriga vitmålade.	Dörrarna till huvudentrén och på östra fasadens norra del moderna. Övriga troligtvis från 1940-talet. Samtliga dörrar försedda med sparkplåtar. Gäller samtliga dörrar (bortsett från de nya entrédörrarna): Dörrarna har ursprungligen varit målade i annan kulör (fig. 3), varför det vid kommande ommålningsarbeten bör anses som önskvärt att återgå till	-	-

Byggnadsdel	Beskrivning, kulör mm	Kommentar	Skadebild, åtgärdsförslag	Prio.
		ursprunglig färgsättning. En färganalys på originalfönstren kan troligtvis lösa frågan om originalkulören.		
Fönster	<p>På bottenvåningen, övervåningen, trapphuset och frontespiserna finns sa 50 st vitmålade fönster, samtliga inmurade i fasaderna och utrustade med fönsterbleck. Både rektangulära, kvadratiska och rundbågiga förekommer. Glasen är blandade; planglas och valsat glas. Moderna haspar.</p> <p>Tre små takfönster på västra takfallet.</p>	<p>Blandade årgångar, troligtvis med inslag av originalfönster.</p> <p>Gäller samtliga fönster: Fönstren har ursprungligen varit målade i annan kulör (fig. 3), varför det vid kommande ommålningsarbeten bör anses som önskvärt att återgå till ursprunglig färgsättning. En färganalys på originalfönstren kan troligtvis lösa frågan om originalkulören.</p>	-	-
Tak	<p>Skivtäckt, grönmålat plåttak på samtliga takfall. Trapphusornets tak utrustat med vindflöjel. Utskjutande takfot på samtliga takfall – extra utdragna vid övervåningens gavlar. Vitmålade, dekorativt sågade vindskivor finns vid varje gavelparti. Under takfoten finns vitmålad panel och gråmålade takfotstassar.</p>	<p>Samtliga färgtyper okända. Takets kulör ca NCS 4010-G10Y.</p>	<p>Allmänt slitna. Mindre rostgenomslag och färgflagning på södra delen av västra takfallet. Partiell nedsmutsning, mindre färgflagning på västra frontespisens södra takfall och östra skärmtaket. Rengörs från smuts och rost samt ommålas helt eller delvis i kulör likt befintlig efter att nuvarande färgtyp fastställts.</p>	1

Byggnadsdel	Beskrivning, kulör mm	Kommentar	Skadebild, åtgärdsförslag	Prio.
Avvattning	Integrerade, grönmålade ståndfalsrännor med utanpåstående, svartmålade vattkupor med stuprör.	Ståndfalsrännorna målade i kulör likt taket.	Avskavd/flagad färg på stuprör samt viss algpåväxt. Bör rengöras och ommålas i svart kulör.	1-2
Skorstenar	2 st på övervåningens nock. Den norra av rött tegel, den södra inklädd med grönmålade plåt.	Plåtinklädnad målade i kulör likt taket.	-	-
Installationer	3 st fyrkantiga ventilationshuvor finns på bottenvåningens tak, en på nordvästra delen (grönmålade) och två på sydöstra (grå/grönmålade med svarta huvor).	Moderna.	-	-
	På fasaden finns flera svartmålade, kvadratiska, dekorativa gjutjärnsventiler.	Original. Färgtyp okänd.	-	-
	2 st luftkonditioneringsaggregat finns monterade under östra skärmtaket, norra delen.	Moderna.	-	-
	Under det östra skärmtaket finns en rund stationsklocka, samt små runda glasarmaturer med vitt, opakt glas. En rund klocka finns även mitt på västra frontespisen.	Moderna. Klockan (eller en klocka i samma modell) har funnits under skärmtaket sedan åtminstone 1987.	-	-

Byggnadsdel	Beskrivning, kulör mm	Kommentar	Skadebild, åtgärdsförslag	Prio.
	På övervåningens västra fasad, på var sida om balkongdörren, sitter en liten träknap.	Funktion okänd, eventuellt förankring för linor till markis. Knaparna får ej tas bort!	-	-
	På bägge frontespiserna finns vit och gråblåmålad snickeridekorationer, "snickarglädje", vilka är monterade på timmerstöd samt förankrade i taksprånget.	Sannolik originalkonstruktion. Färgtyp okänd. Gråblå kulör ca NCS 1020-R90B.	-	-
	På södra gaveln finns en vit, rektangulär företagsskylt monterad på tegelväggen.	Okänd tillkomstperiod. Samlingsskylt för tre olika företag.	-	-

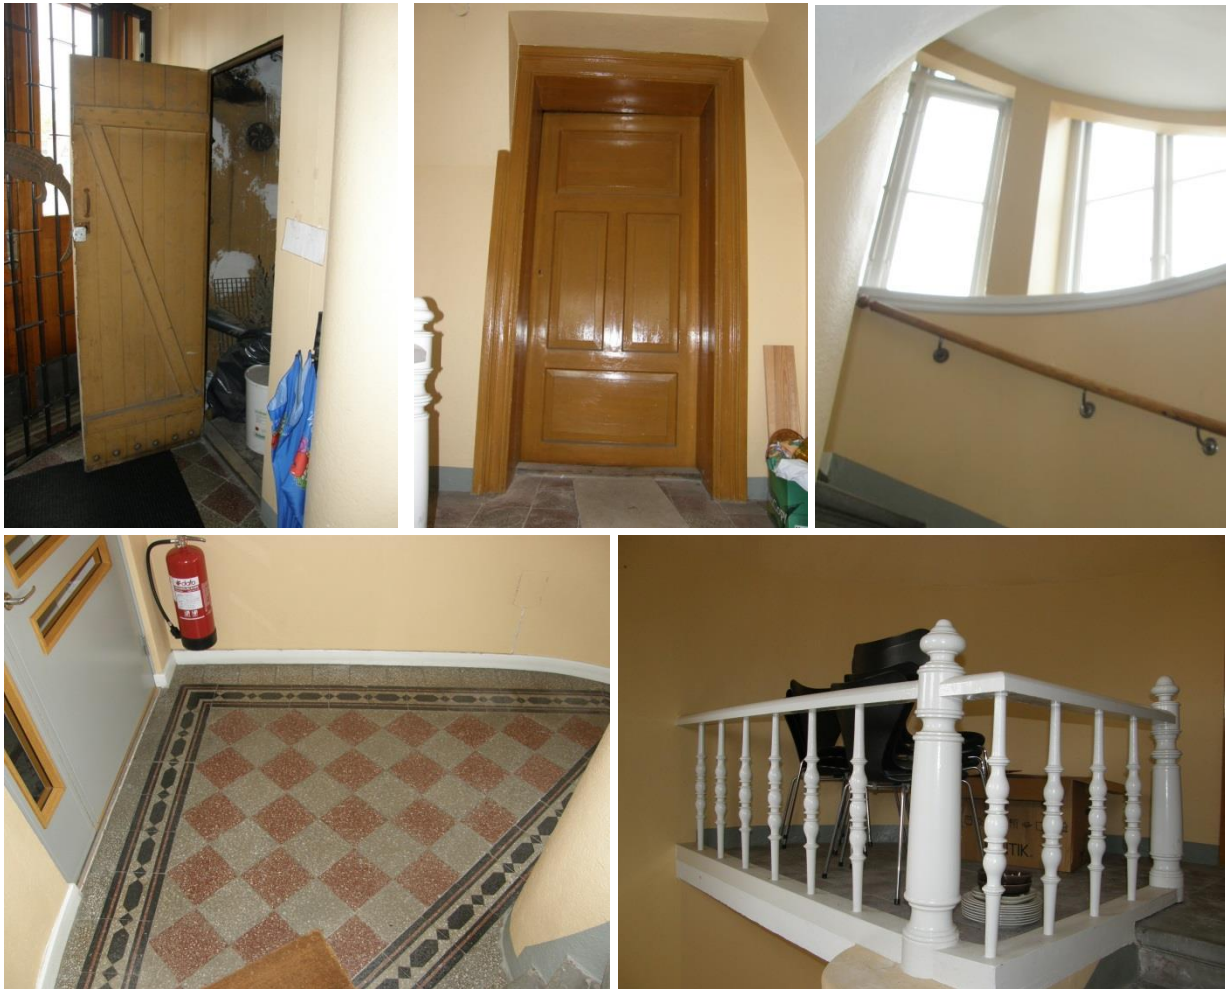
Trapphuset (utvändiga)

Byggnadsdel	Beskrivning, kulör mm	Kommentar	Skadebild, åtgärdsförslag	Prio.
Tak	Putsat, vitmålat.	Färgtyp okänd. Sekundär.	-	-
Väggar	Putsade, gulmålade. Mot golvet grönmålad bård.	Färgtyp okänd. Sekundär.	-	-

Byggnadsdel	Beskrivning, kulör mm	Kommentar	Skadebild, åtgärdsförslag	Prio.
Golv, inkl spiraltrappa och vilplan	Golvet på nedre och mellersta vilplan täckt med diagonallagda, kvadratiska viktoriaplattor, vita och röda med svart bård. Plattorna ej diagonallagda på övre vilplan, som även saknar bård.	Original.	-	-
	Trappan, av gjuten cement, leder upp till övervåningen och vinden.	Original.	Bevarandevärd patina.	-
Dörrar	På nedre vilplan gulmålad plankdörr, förstärkt med nitar i nederdelen. Utvändigt påskruvade gångjärn. Mindre kammarlås på insidan. Rund nyckelskylt med nyckel.	Originaldörr som leder till skrubben under spiraltrappan. Låset modernt i "gammal stil", avtryck i dörren efter originallåset.	-	-
	På mellersta vilplan modern, gråmålad dörr med liggande rektangulära glas samt stående glas i bredvidsittande ljusinsläpp. Överljusfönster ovanför dörren. Modernt trycke.	1990-talet?	-	-

Byggnadsdel	Beskrivning, kulör mm	Kommentar	Skadebild, åtgärdsförslag	Prio.
	På övre vilplan en spegeldörr som leder till vinden, målad i obränd terra och fernissad. I mitten 2 st stående speglar, i över och nederdel varsin liggande spegel. Stolpgångjärn och oval nyckelskylt.	Originaldörr. Kulör NCS 5040-Y20R.	-	-
Fönster	I höjd med övervåningen 3 st vitmålade, rektangulära fönster med kopplade bågar, fyra luft i varje fönster. Valsat glas. Moderna haspar.	Okänt tillkomstår. Se vidare Exteriör, Fönster.	Mindre färgflagning på ytterbågars insida. Om målas med vit linoljefärg.	3
	I höjd med övre vilplan 3 st små vitmålade, kvadratiska fönster med kopplade bågar, en luft i varje fönster. Moderna haspar.	Okänt tillkomstår. Se vidare Exteriör, Fönster.	-	-
Listverk	På mellersta vilplan en slät, vitmålad golvlister.	Ej original. Färgtyp okänd.	-	-
Inredning, installationer	Trappräcke av fernissat trä, svarvade knoppar i ändarna.	Okänt om original, ev. 1940-tal.	-	-

1 st globarmatur med vitt, opakt glas i taket ovan övre vilplan.	1940-tal.	-	-
	Lågt, vitmålat trappräcke på övre vilplan. Svarvade stolpar (2 st modeller) och slät, avrundad överliggare.	Original. Troligtvis modern lackfärg.	-	-

Byggnadsdel	Beskrivning, kulör mm	Kommentar	Skadebild, åtgärdsförslag	Prio.
	I trappskrubben finns dels äldre elektrisk kabeldragning, dels en svartmålad, rund ventil.	Kablar troligtvis 1940-tal, kan eventuellt vara strömförande. Ventilen original.	Bevarandevärd patina. Säkerställ/kontrollera att gamla ledningar ej är strömförande.	- 1

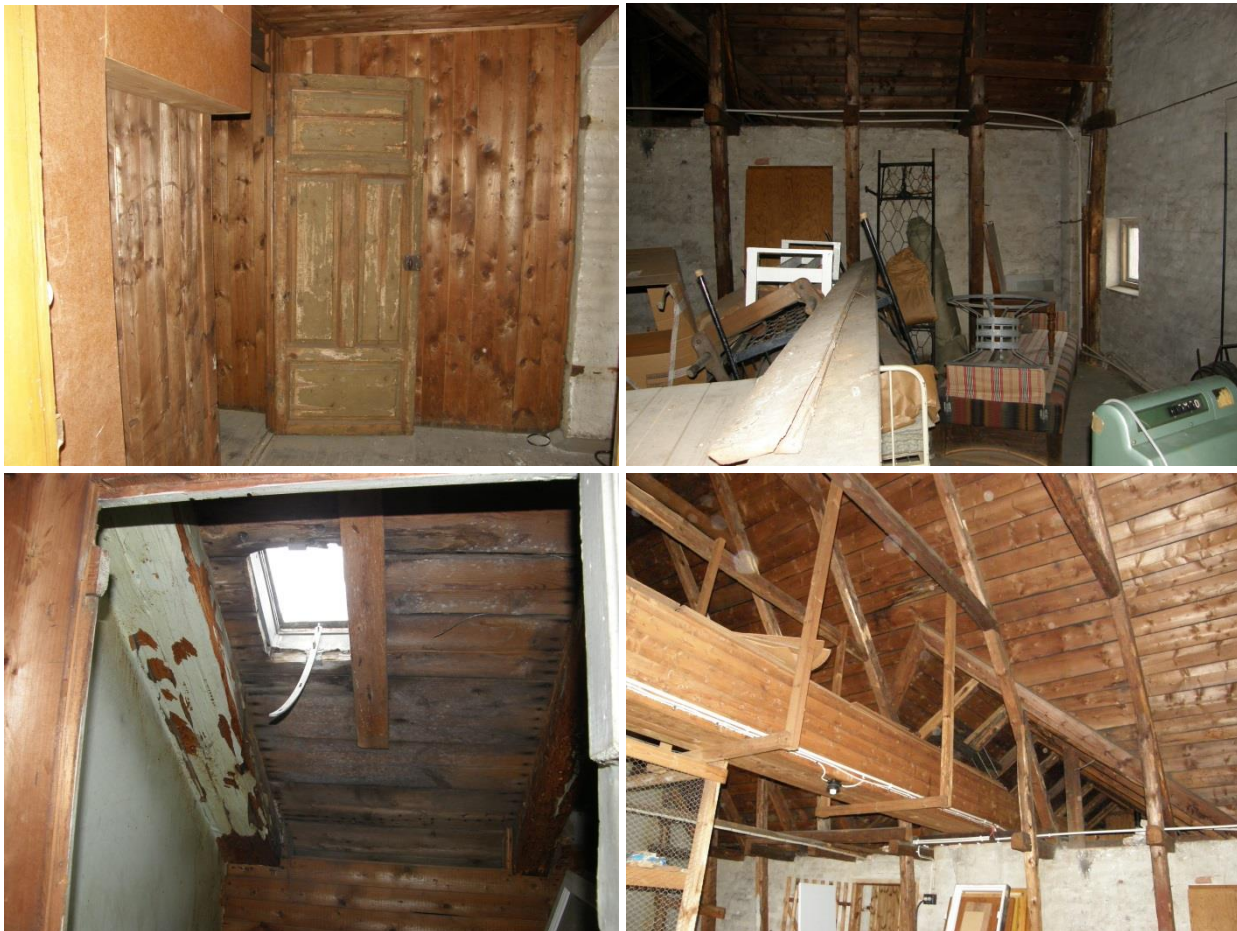
Vinden

Byggnadsdel	Beskrivning, kulör mm	Kommentar	Skadebild, åtgärdsförslag	Prio.
Tak	Spontade, obehandlade brädor.	Original.	Mindre, äldre fuktgenomslag. Åtgärd ej nödvändig då inga pågående läckage kunde noteras.	-
Väggar	Murade och putsade samt spontade, obehandlade brädor. Visst	Både original och (troligtvis) 1940-tal.	-	-

Byggnadsdel	Beskrivning, kulör mm	Kommentar	Skadebild, åtgärdsförslag	Prio.
	inslag av äldre masonite.			
Golv	Spontade, obehandlade brädor.	Original.	Äldre rötskada finns i skrubben i nordvästra delen av vinden. Åtgärd ej nödvändig.	-
Dörrar	Flera varianter av originaldörrar samt sentida dörrar finns, både målade i brunt och vitt samt obehandlade. Både spegel- och plankdörrar förekommer, liksom kammarlås och moderna trycken från 1940-talet.	Starkt patinerade av ålder.	Ingen åtgärd, bör bevaras i befintligt skick.	-
Fönster	<p>På östra frontespisen 1 st vitmålat, rektangulärt fönster med kopplade bågar, fyra luft. Valsat glas. Moderna haspar.</p> <p>På västra frontespisen 2 st vitmålade, rektangulära fönster med kopplade bågar, en luft i varje fönster. Valsat glas. Moderna haspar.</p> <p>På takkupan 2 st vitmålade, rektangulära fönster med kopplade bågar, en luft i varje fönster. Valsat glas. Moderna haspar.</p> <p>På norra och södra gaveln finns vardera 2</p>	Troligtvis originalfönster på östra frontespisen, övriga utbytta. Se vidare Exteriör, Fönster.	-	-

Byggnadsdel	Beskrivning, kulör mm	Kommentar	Skadebild, åtgärdsförslag	Prio.
	st vitmålade, rektangulära fönster med kopplade bågar, en luft i varje fönster. Valsat glas. Moderna haspar.			
Listverk	Saknas.	-	-	-
Inredning, installationer	Plankväggar av olika ålder, platsbyggda hyllsystem, murstockar samt ventilationstrumma (liggande, träklädd zinkkanal).	Svårbedömt, övervägande delen troligtvis 1940-tal.	Önskar man en djupare analys av vinden rekommenderas att en planritning fört utförs.	-
	Elektriska installationer (ledning, socklar etc) från tidigt 1900-tal.	Kan eventuellt vara strömförande.	Säkerställ/kontrollera att gamla ledningar ej är strömförande.	1

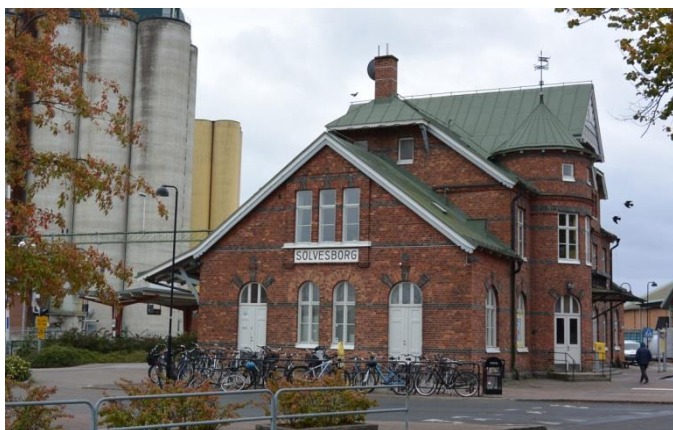
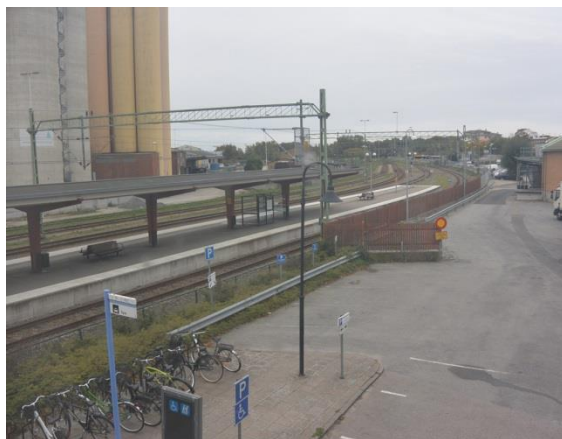
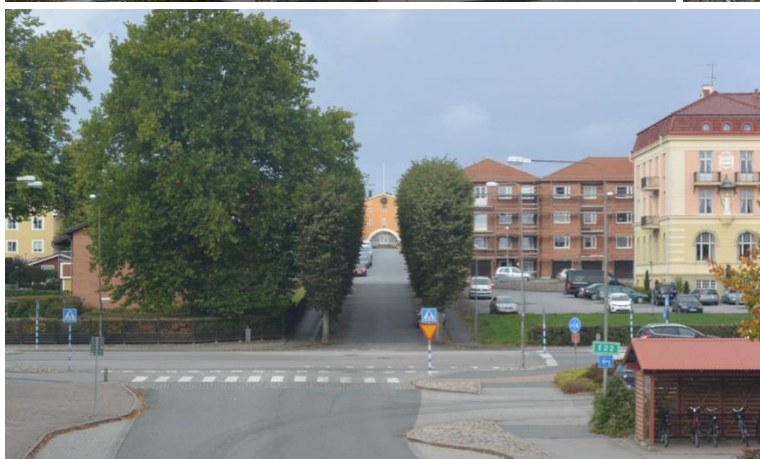
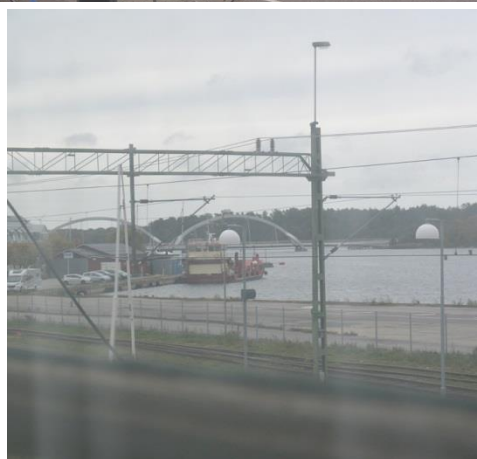
Del/område	Beskrivning	Kommentar	Skadebild, åtgärdsförslag	Prio.
Siktlinje	Mellan stationshuset och tingshuset finns en medvetet anlagd siktlinje utmed Ungersgatan som är kantad av en allé.	Siktlinjen binder ihop de båda kulturhistoriskt värdefulla miljöerna stationshuset och tingshuset.	Siktlinjen är idag tydlig, men vid ev. framtida förändringar i stationsområdet eller gaturummet är det av stor vikt att ta hänsyn till denna – siktlinjen bör inte brytas eller störas.	1
Markytor	Belagda med plattor i rödaktig kulör med svarta och vita markeringar.	En ordnad omgivande miljö med rena och fräscha markytor stärker upplevelsen av stationshuset.	Skräpplockning, kontinuerligt.	1
Planteringar	Som gräns mot spårområdet finns en rabatt med planterade buskar längs med ett	Välskötta rabatter stärker upplevelsen av miljön kring stationshuset.	Skräpplockning, kontinuerligt. Ogräsrensning och borttagning av döda grenar	1

Del/område	Beskrivning	Kommentar	Skadebild, åtgärdsförslag	Prio.
	nätstaket.		görs 2-3 ggr under växtsäsong. Översyn av vitalitet, gödning, vid behov komplettering av plantor görs årligen.	
Installationer	Utmed stationshusets västra och östra fasad finns fasta bänkar av trä.		Rengöring och ommålning vid behov.	1
	Skyltar av olika slag och utförande finns såväl som fristående anordning, fastsatta direkt på fasaden, eller som fastklistrad film i vissa fönster.	Fastskruvade skyltar på fasaden bör generellt undvikas för att inte göra ingrepp i stommen, vilket är tillståndspliktig åtgärd.	Skyltningen kring och på stationshuset är bitvis dominerande i grälla färger. Förslagsvis kan skyltningen ses över i ett anpassat och genomtänkt skyltprogram, vilket skulle stärka upplevelsen av miljön kring stationshuset.	
	Cykelställ finns vid norra samt södra gaveln.	En ordnad omgivande miljö stärker upplevelsen av stationshuset.	Kasserade oanvända cyklar fraktas bort.

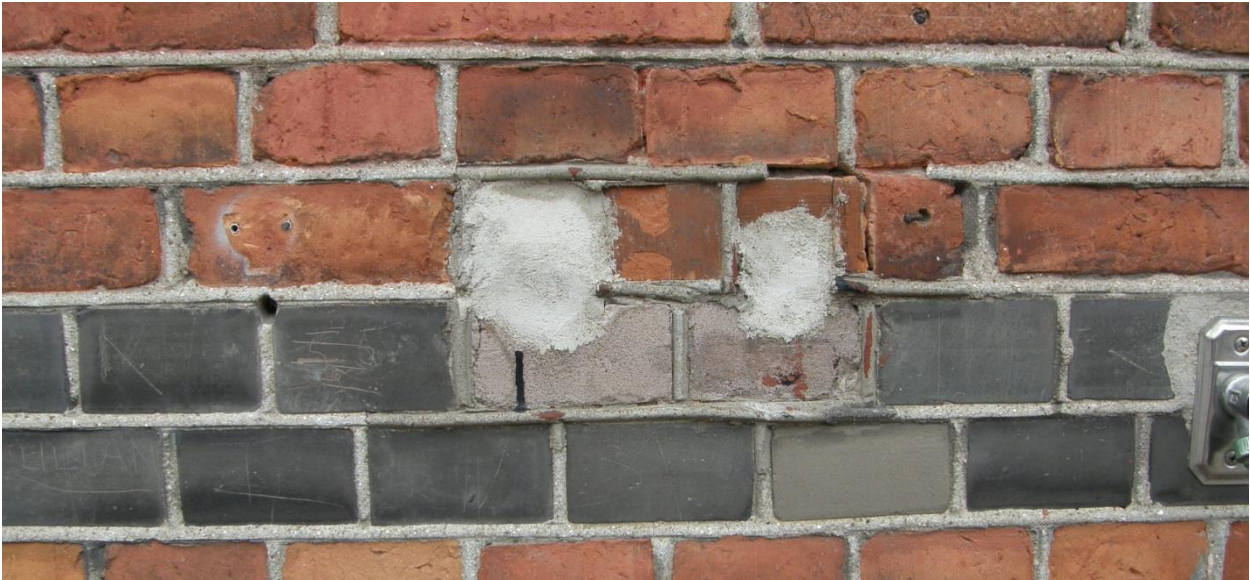
Fig. 19. Slarvigt utförd tegellagning på västra fasaden.

Fogning och murning får inte ske i direkt solljus eftersom vattnet i bruket riskerar att dunsta innan bruket härdat färdigt. Inte heller ska murning ske då temperaturen riskerar att sjunka till minusgrader. Lämpligaste perioden för fogning/murning är mellan maj–augusti. Efter omfogning bör ytorna eftervattnas minst två gånger med tre till fyra timmars mellanrum (kan ske med duschspruta). Innan påslagning av nytt bruk ska skadade/renkratsade ytor först noga vattnas med rent vatten för att förhindrar att tegel och äldre murbruk i anslutning till skadan suger vattnet från nypåslaget bruk. Vid fogning ska en konvex fog, ca 10 mm, användas (för att åstadkomma pärlfog).

Vid byte av tegel kan begagnat av bättre kvalitet användas. Det ska säkerställas att ersättningstegel har samma mått och kulör som befintligt.

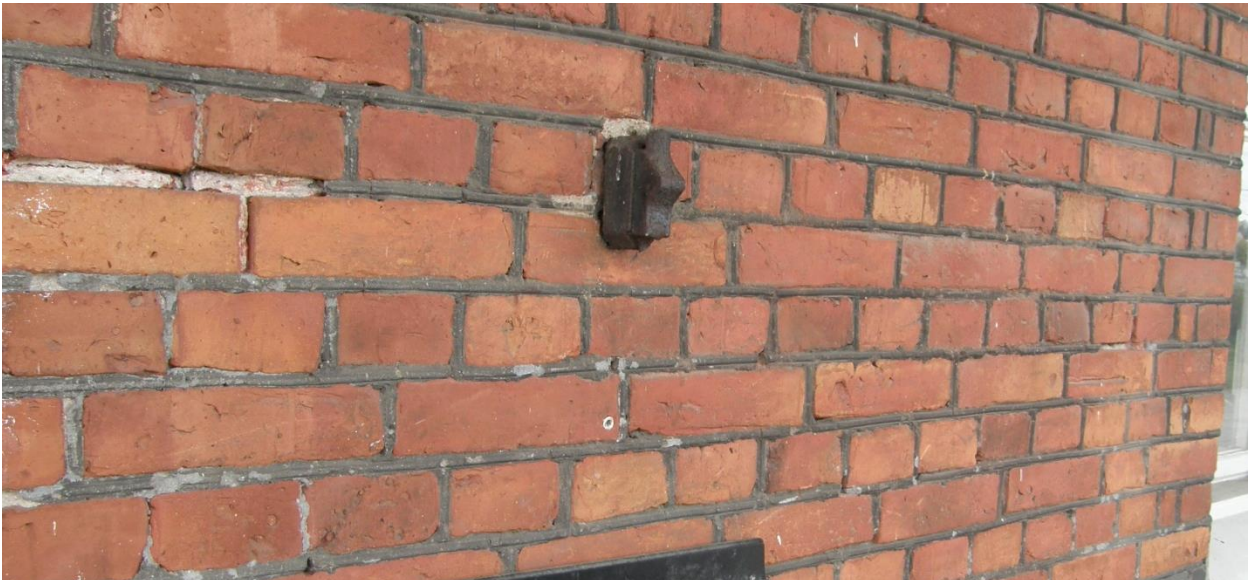
Fig. 20. Bortfallen fog, östra fasaden.
