# Skötselplan över Lyckå slottsruin

**Rapport:** 2018:17

**Utgivare:** Länsstyrelsen Blekinge län, 371 86 Karlskrona

Blekinge museum har på uppdrag av Länsstyrelsen i Blekinge upprättat en skötselplan över fornlämningen Lyckå slottsruin. Fältarbetet utfördes 2018-08-22 och i arbetet har ingått att identifiera och tydliggöra underhållsbehovet samt lämna rekommendationer för hur underhållsarbetet bör gå tillväga. Planen, som innefattar såväl murarna som den närliggande vegetationen, ska underlätta den framtida planeringen och underhållsarbetet av fornlämningen.

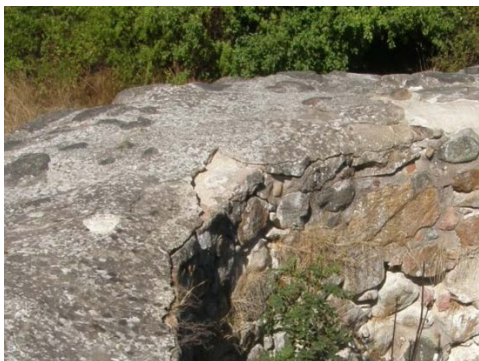
Murkrönstäckning av i huvudsak cementbruk, med inslag (sannolikt) av KC-bruk. Flera olika lagningsetapper från olika tidsperioder finns längs sträckan. På flera ställen finns bortfallna eller lossrivna sjö, vilket blottar stenkonstruktionens kärna. Sprickbildning finns partiellt över hela kröntäckningen och i anslutning till latrintrummorna, på östra muren, har flera tegelstenar brutits loss (fig. 19). I murgenomgången på norra gaveln finns en lossbruten sten (fig. 7).

Fig. 4. Sprucken murkrönstäckning.

| Del/område | Åtgärd | Intervall | Tidpunkt | Ansvarig |
|---|---|---|---|---|
| | Sprickor lagas enligt anvisningarna på sid. 13. | 2019 | maj–1 sep | |

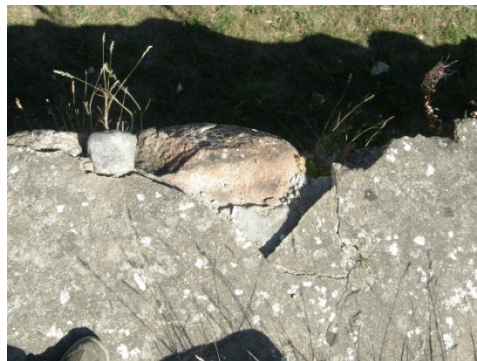
Fig. 5. Vatten tränger in i kärnan.

| Del/område | Åtgärd | Intervall | Tidpunkt | Ansvarig |
|---|---|---|---|---|
| Murkrön | Ta bort löst sittande cementsjok och ommura likt befintligt utförande. Säkerställ vattenavrinningen. | 2019 | maj–1 sep | |

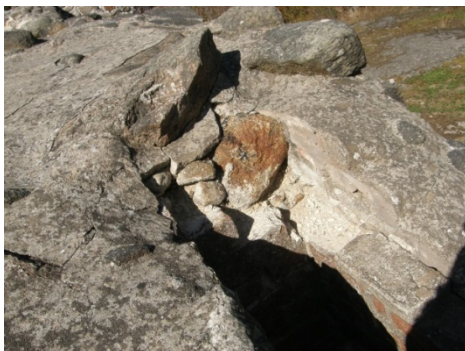
Fig. 6. Skada vid latrintrumma.

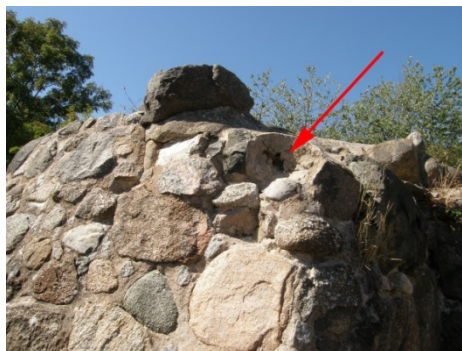
Fig. 7. Lossbruten sten, norra gaveln.

| Del/område | Åtgärd | Intervall | Tidpunkt | Ansvarig |
|---|---|---|---|---|
| | Vid norra gaveln, i portgenomgång, muras hålet för en lossbruten sten igen (fig. 7). | 2019 | maj–1 sep | |

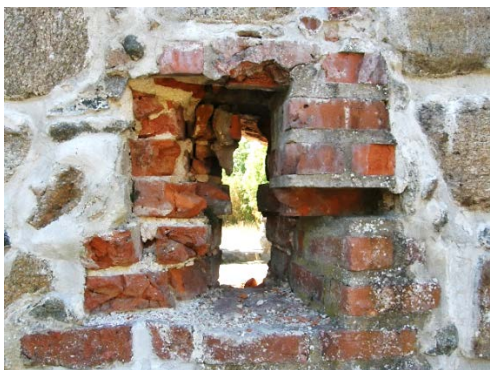
Fig. 8. Frostsprängt tegel i fönsternisch.

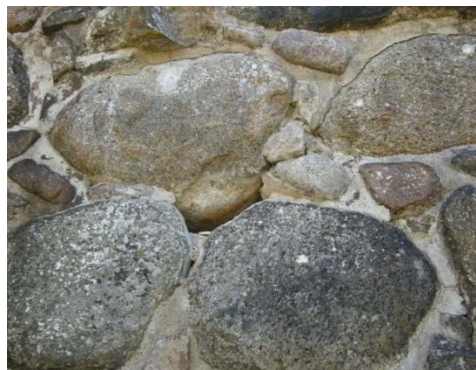
Fig. 9. Exempel på fogbortfall.

| Del/område | Åtgärd | Intervall | Tidpunkt | Ansvarig |
|---|---|---|---|---|
| Murverk | Omfogning av utvändigt murverk enligt anvisningarna på sid. 13. | 2020 | maj–1 sep | |

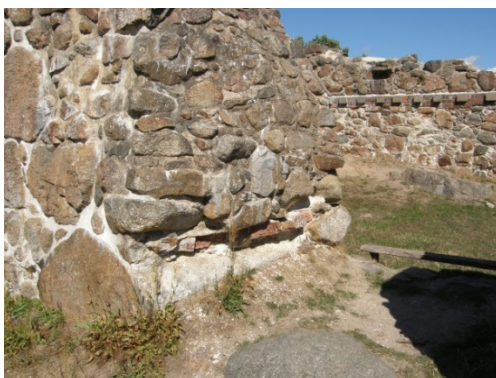
Fig. 10. Västra långsidans portomfattning.

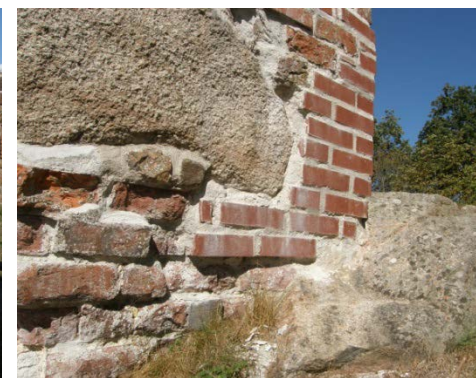
Partiella fogbortfall och lös eller spjälkad fog finns på samtliga yttermurar, dock i måttlig omfattning. Vid fönsteromfattningarna och latrintrummornas utslagshål (i marknivå, östra långsidan) finns flera partier med frostsprängda och lossbrutna tegelstenar, likaså vid södra gaveln bredvid en sentida lagning (fig. 11).

Fig. 11. Sydöstra hörnet.

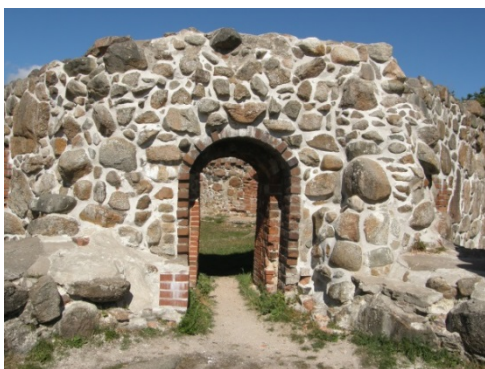
Partiella fogbortfall och lös eller spjälkad fog finns på samtliga innermurar, dock i begränsad omfattning. Vid södra tornporten (fig. 12 och 24) och fönstrens omfattningar finns flera större partier med frostsprängda och lossbrutna tegelstenar.

Fig. 12. Södra tornets port.

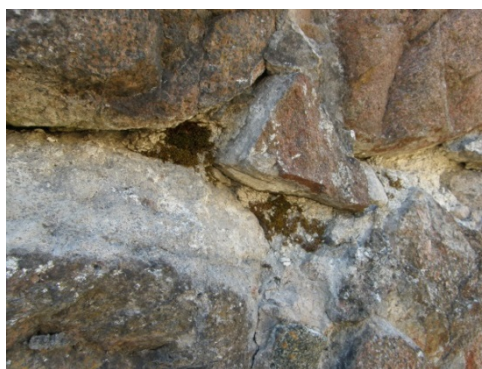
Fig. 13. Exempel på spjälkade fogar.

| Del/område | Åtgärd | Intervall | Tidpunkt | Ansvarig |
|---|---|---|---|---|
| Murverk | Omfogning av invändigt murverk enligt anvisningarna på sid. 13. | 2021 | maj–1 sep | |

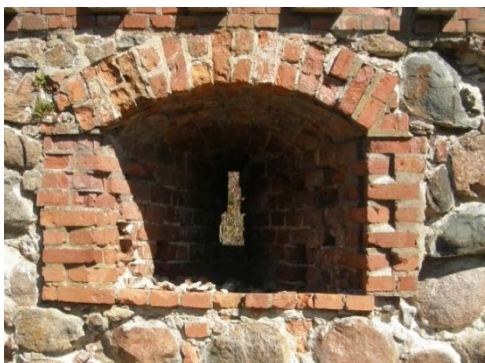
Fig. 13. Frostsprängt tegel i fönsteromfattning.

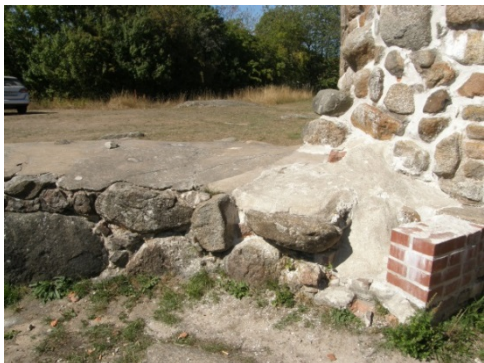
Fig. 14. Södra tornet, bortfallen fog.

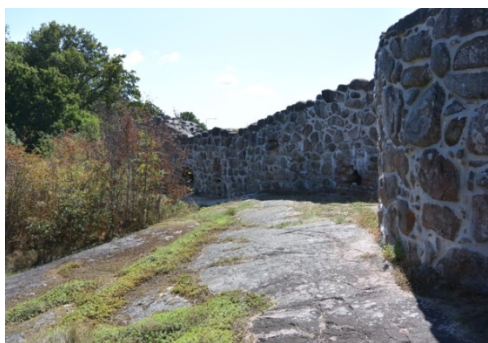
Fig. 15 (t.v.). Vy mot söder år 1963. (Blekinge museum) Fig. 16 (t.h.). Vy mot söder, år 2018. Sedan 1960-talet har vegetationen krupit närmare inpå ruinen.

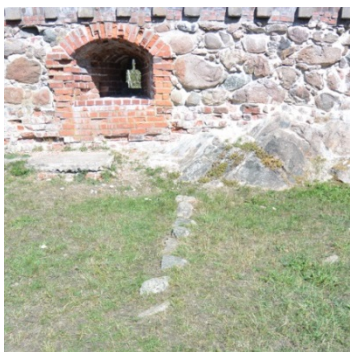
Fig. 17 (t.v.). Raden av stenar är en stenfot till en tidigare korsvirkesvägg. Fig. 18 (t.h.). Anlagd grillplats i söder.

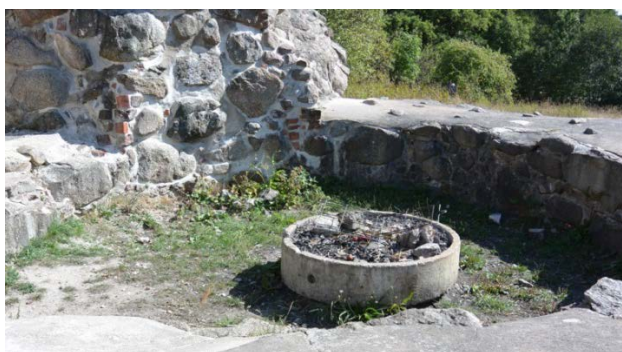
Insidan av sydvästra tornet fungerar som grillplats och har ett slitet markskikt med delvis bar jord. Insidan av norra tornet är otillgängligt och delvis bevuxet med relativt kraftiga uppslag av bland annat fläder och ask.

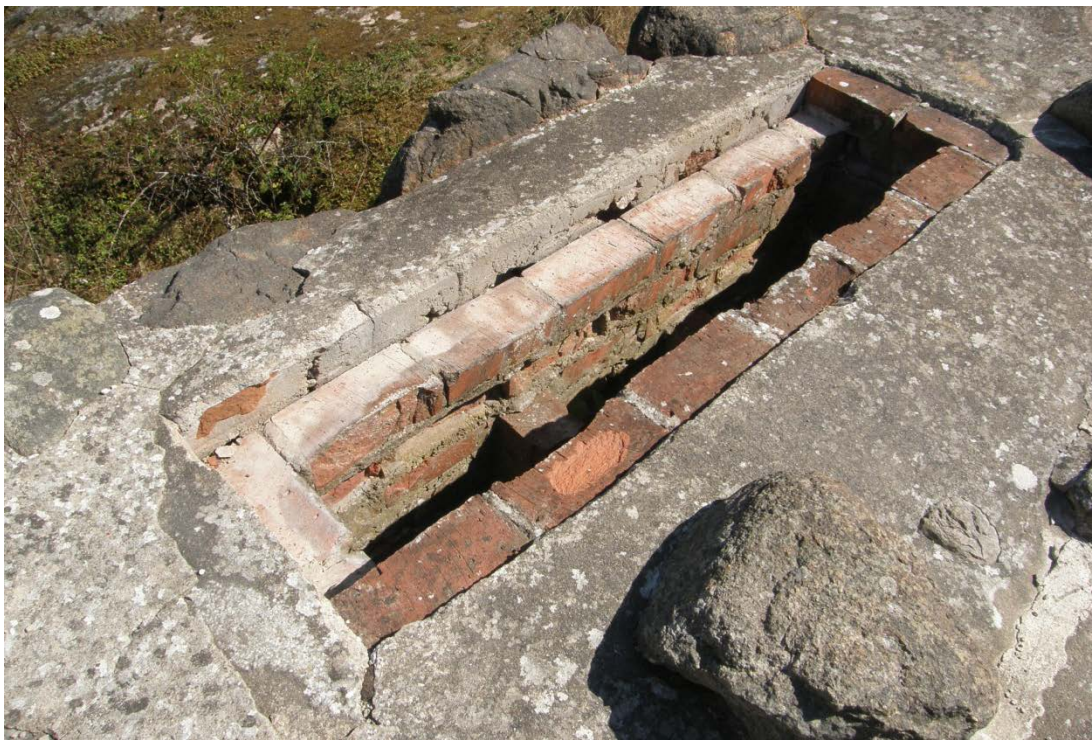
Fig. 19. Lossbrutna tegelstenar vid latrintrumma.

| Del/område | Åtgärd | Intervall | Tidpunkt | Ansvarig |
|---|---|---|---|---|
| | Latrintrummornas övre tegelskift kompletteras med nytt tegel (exempel på fig. 19). Murning av teglet kan vid murkrönet ske med cementbruk. Se nedan under Övrigt. | 2019 | maj–1 sep | |

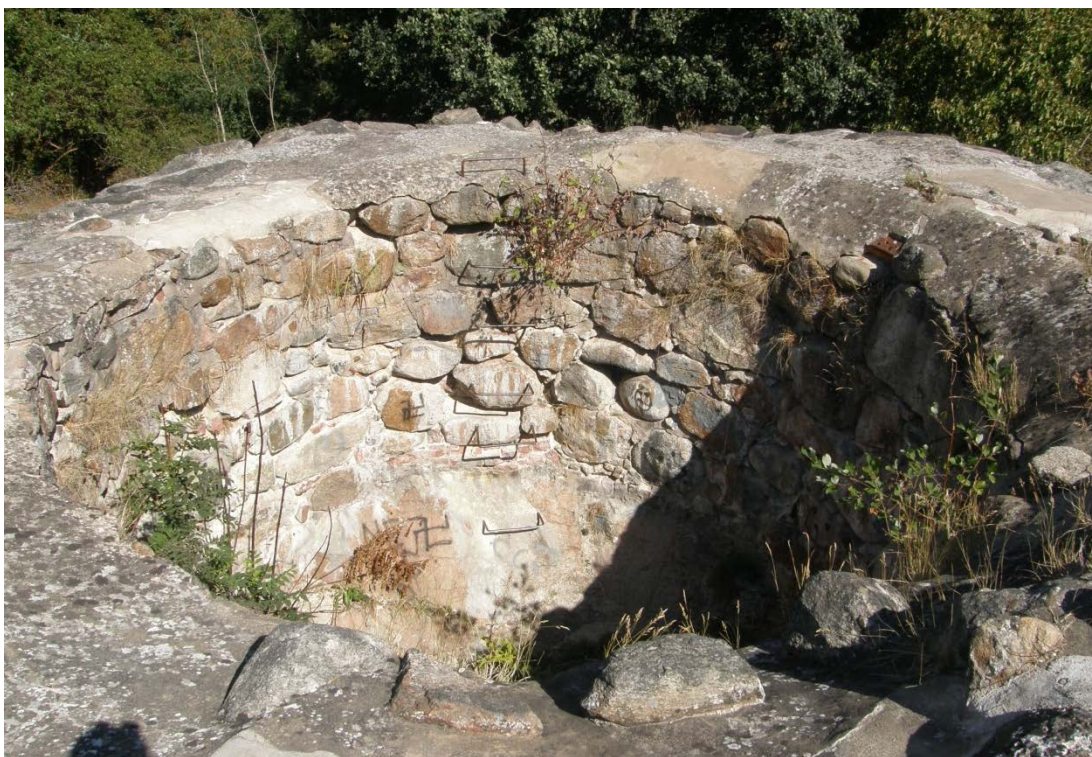
- Trappan av trä i västra långsidans öppning är trasig och utgör idag mer eller mindre en säkerhetsrisk (fig. 23).
- Norra tornets invändigt monterade järnsteg är rostangripna, med en högst osäker stabilitet (fig. 20). Kan utgöra en säkerhetsrisk.
- Grillplatsens betongrör är visserligen oömt, men den enkla anordningen drar ner helhetsupplevelsen av ruinen (nämns endast här men bör ses över om man tar ett större helhetsgrepp om platsen som rekreationsmål).
- Invändigt i ruinen bör någon form av information finnas som visar och förklarar den ursprungliga konstruktionen och de sentida borttagna originaldetaljerna. I dagsläget går man i princip in i ett tomt rum (fig. 23), vilket är tämligen opedagogiskt och intetsägande (nämns endast här men bör ses över om man tar ett större helhetsgrepp om platsen som rekreationsmål).

Fig. 20. Norra tornets insida. Inmurade järnsteg vars status bedöms som osäker.

| Del/område | Åtgärd | Intervall | Tidpunkt | Ansvarig |
|---|---|---|---|---|
| | Undersök stabiliteten/hållfastheten på norra tornets invändiga järnsteg. | 2019 | jan–maj | |

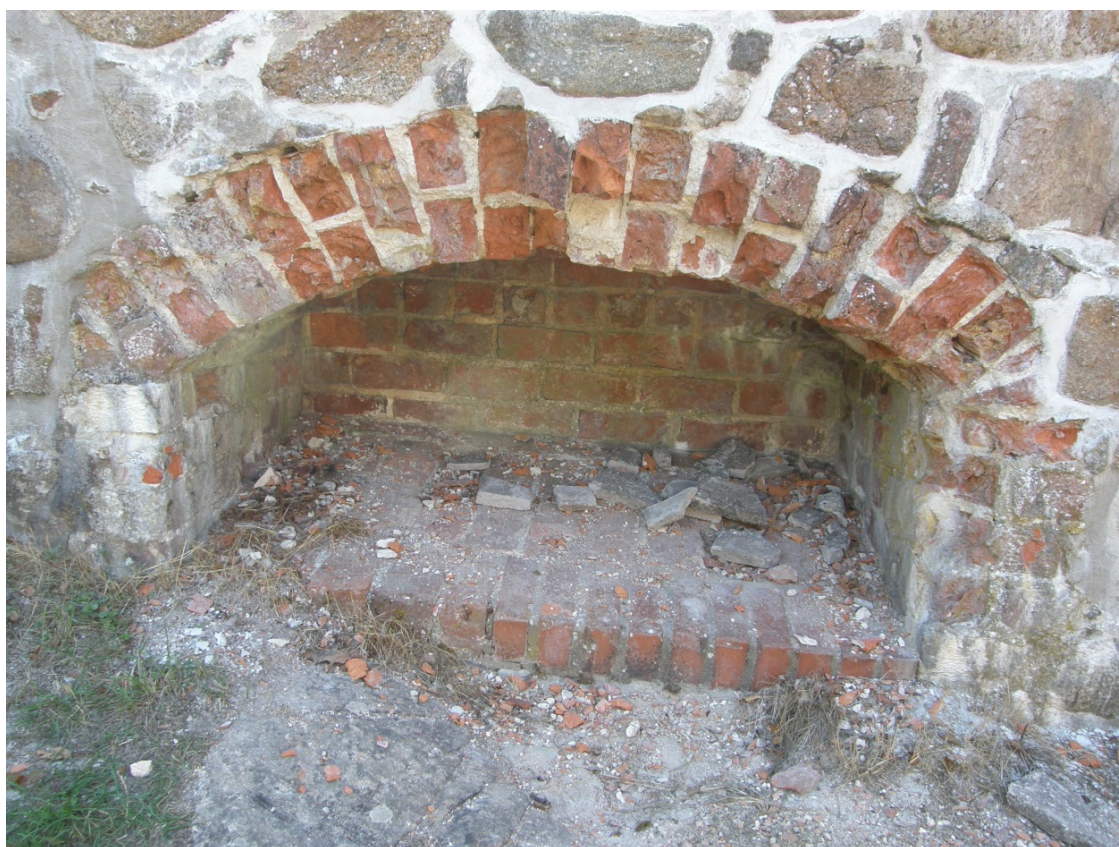
Fig. 21. Den mittre latrintrummans utslagshål.

| Del/område | Åtgärd | Intervall | Tidpunkt | Ansvarig |
|---|---|---|---|---|
| | Byte av 100 st tegelstenar i fönsteromfattningar etc, med början vid östra långsidans mittre latrinrumma (fig. 21), därefter medurs runt ruinen. Anvisningar sid. 14. | 2020 | maj–1 sep | |

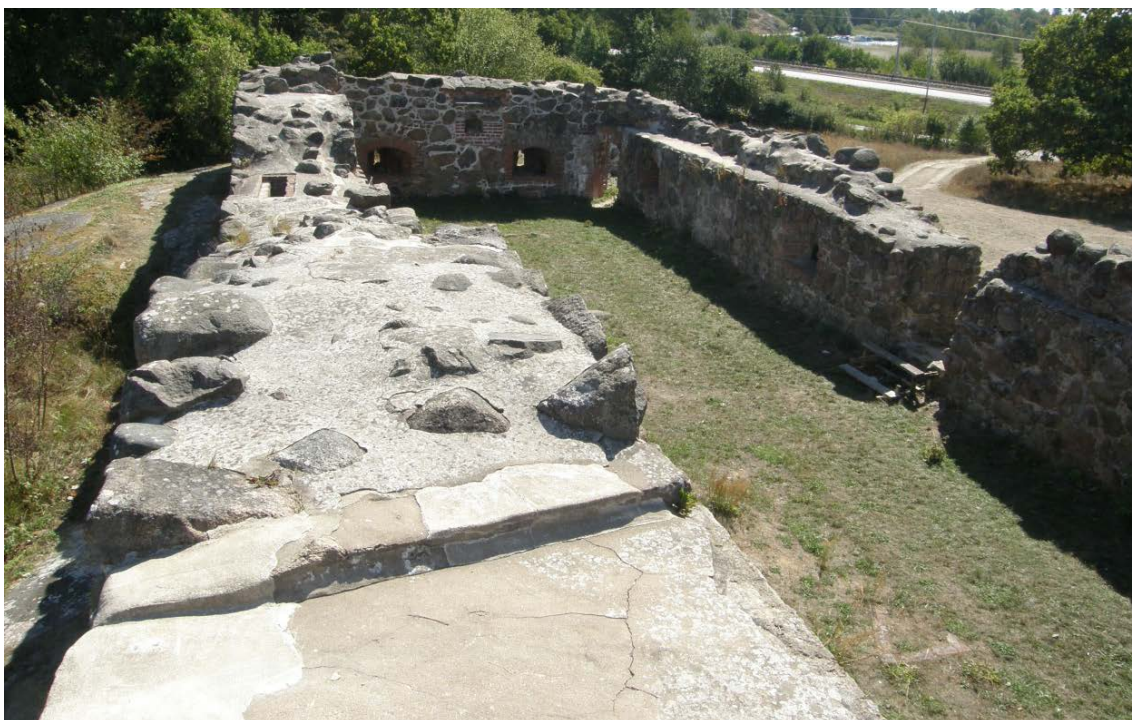
Fig. 23. Vy från murkrönet, mot söder. Trätrappan till höger i bild. I förgrunden sprickor i murkrönstäckningen.

| Del/område | Åtgärd | Intervall | Tidpunkt | Ansvarig |
|---|---|---|---|---|
| | Trappa av trä vid västra långsidans ingång ersätts med nytillverkad, gärna av obehandlad ek. | 2019 | jan–maj | |

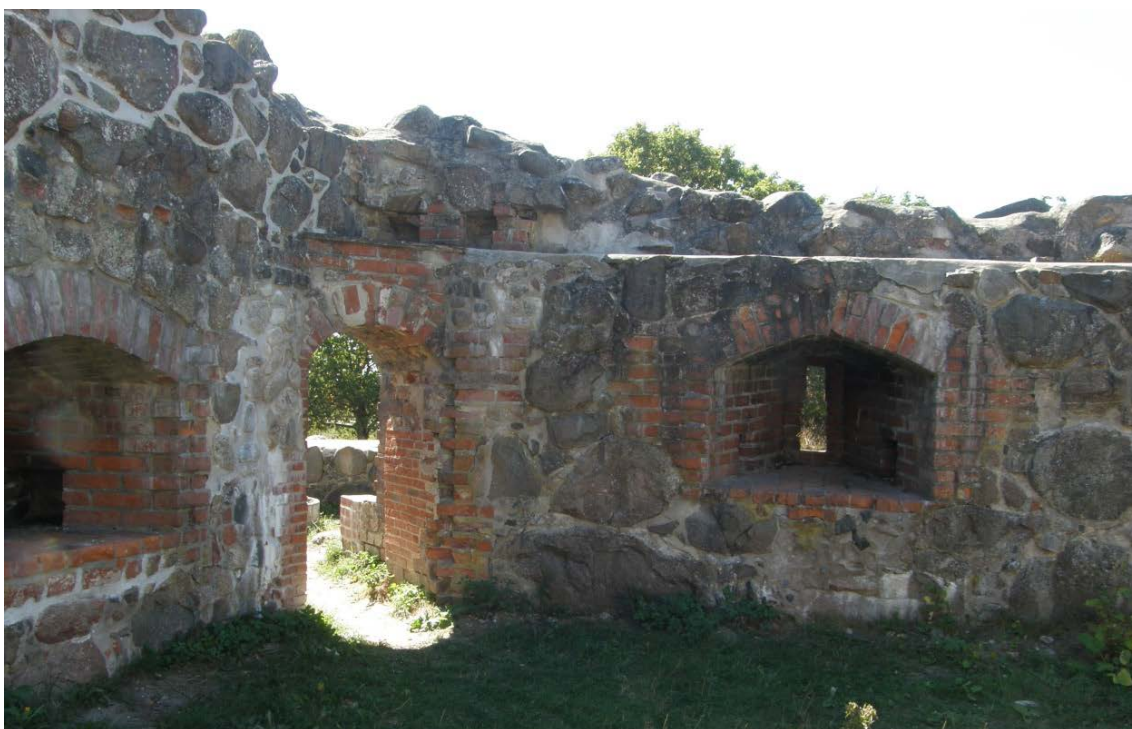
Fig. 24. Vy inifrån ruinen, mot porten till södra tornet.
