# Skötselplan över Sölveborgs slottsruin

**Rapport:** 2018:18

**Utgivare:** Länsstyrelsen Blekinge län, 371 86 Karlskrona

Blekinge museum har på uppdrag av Länsstyrelsen i Blekinge upprättat en skötselplan över fornlämningen Sölvesborgs slottsruin. Fältarbetet utfördes 2018-09-13 och i arbetet har ingått att identifiera och tydliggöra underhållsbehovet samt lämna rekommendationer för hur underhållsarbetet bör gå tillväga. Planen, som innefattar såväl murarna som den närliggande vegetationen, ska underlätta den framtida planeringen och underhållsarbetet av fornlämningen.

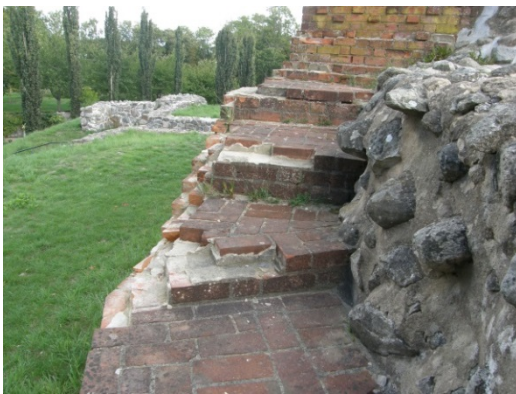
Skalmurar av tegel (olika faser), kärna av stenfylld kalkbruksgjutning, invändig källare. Inga större skador noterade. Enstaka lossbrutna tegelstenar och mindre sprucken/lossriven murkrönstäckning.

Fig. 8. Tegel på murkärnans utsida.

| Del/område | Åtgärd | Intervall | Tidpunkt | Ansvarig |
|---|---|---|---|---|
| | Komplettera bortfallen murkrönstäckning på sydvästra delen (fig. 8 och 25). Ny murkrönstäckning på källarens tegelmur, västra och östra delen (exempel på fig. 9). | 2020 | maj–1 sep | |

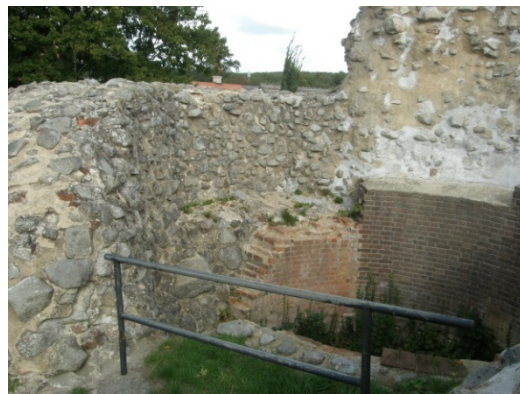
Fig. 9. Vy mot källaren.

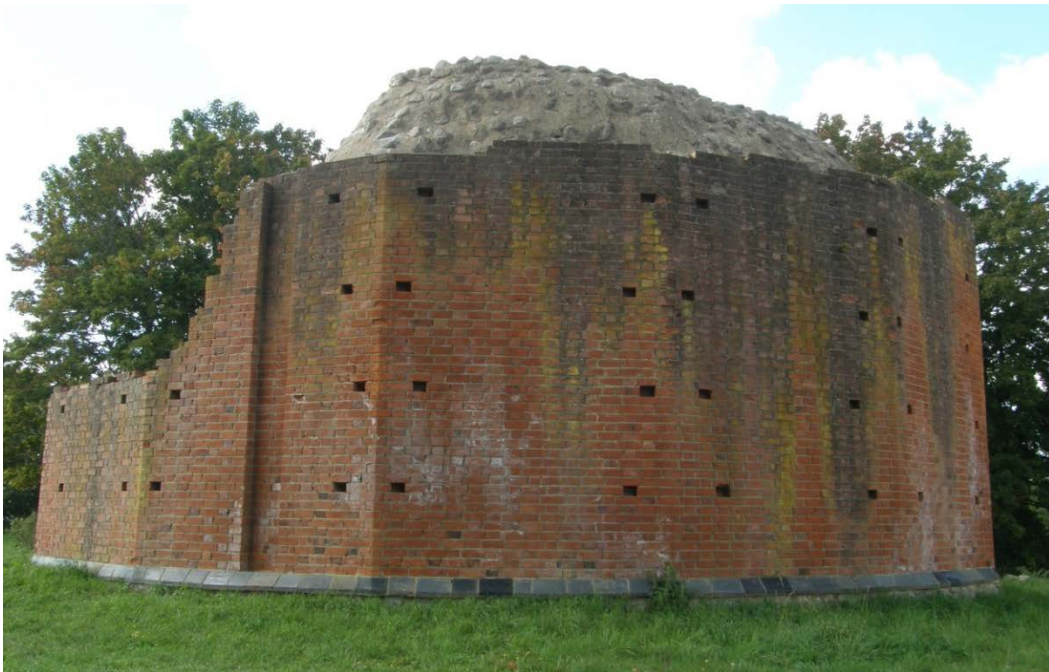
Fig. 10. Vy mot norra fasaden.

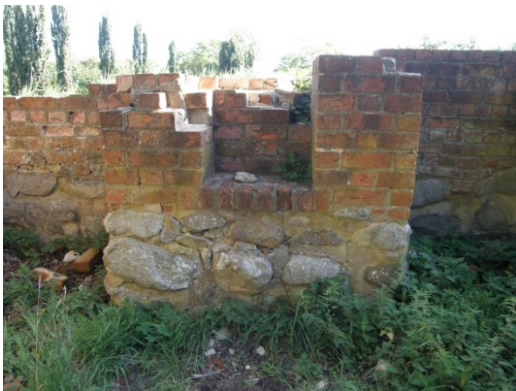
Källarbyggnad med stengrund och tegel i enkelmur. Eldstadskomplex åt norr (raserat, jämför fig. 4 och 11). På långsidornas murkrön finns valvanfang till ett tunnvalv. Åt söder en passage genom muren. Murkrönstäckning saknas. På flera ställen finns lösa, bortfallna och lossrivna tegelstenar/tegelsjok. Likaså finns omfattande fogbortfall och frostsprängt/spjälkat tegel. Omfattande vandalisering. Murarna bedöms vara i mycket dåligt skick.

Fig. 11. Lossrivna partier vid spis.

| Del/område | Åtgärd | Intervall | Tidpunkt | Ansvarig |
|---|---|---|---|---|
| Murverk | Lösa tegelstenar omfästs. Samtliga bortfallna och lösa tegelfogar omfogas. Trasiga/saknade tegelstenar ersätts med nytillverkade i mått och färg likt befintliga. Den norra spisen ommuras med tegel – formerna kring återuppförandet bestäms av Länsstyrelsen och/eller utsedd antikvarisk medverkande. Cirka 70 st tegelstenar bedöms krävas för att säkra ruinen och ommura spisen (med förbehållet att mer tegel kan visa sig behövas under arbetets gång). Observera att medeltida originaltegel kan finnas kvar vid partier där åtgärd krävs, varför arbetet delvis gör anspråk på att vara en rekonstruktion. | 2019 | maj–1 sep | |

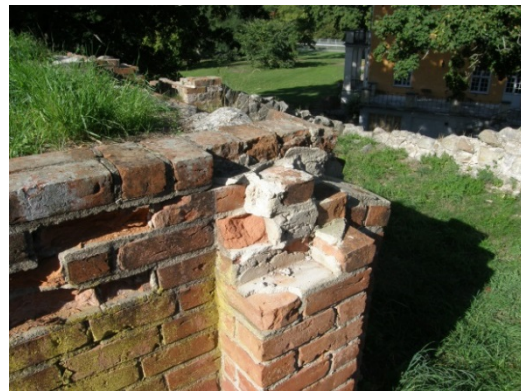
Fig. 12. Lossrivna partier, trappnedgång.

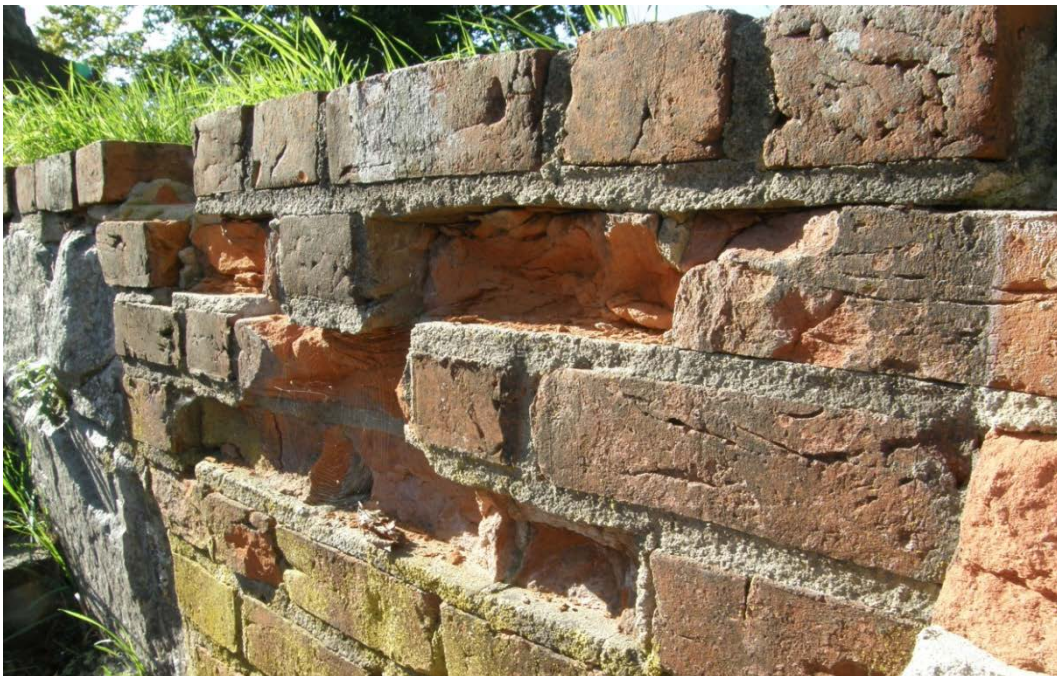
Fig. 13. Frostsprängt tegel.

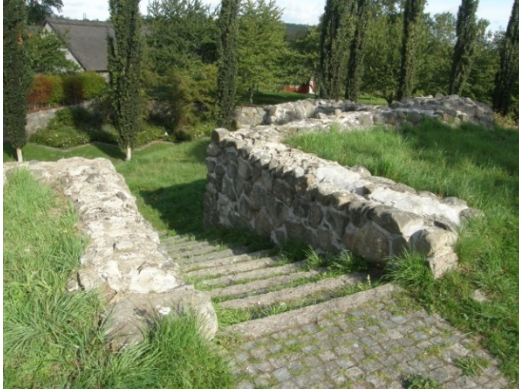
Fig. 14. Trappan i porthuset.

| Del/område | Åtgärd | Intervall | Tidpunkt | Ansvarig |
|---|---|---|---|---|
| | Grästuvor i trappan dras bort med handkraft. Uppslag av sly dras bort med handkraft alternativt klipps av med sekator. | 1–2 ggr/år | juni–sep | |

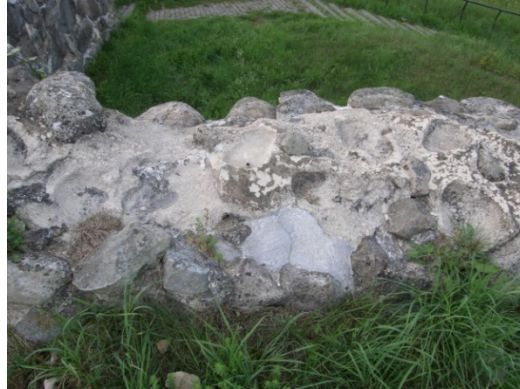
Källarbyggnad av sten, sannolikt skalmurar, anses ha utgjort porthus. Flera borttagna stenar från murkrönstäckningen (sekundärt ditsatta ”kullerstenar”) samt partiella fogbortfall. Fogarna har inslag av cementbruk.

Fig. 15. Porthuset, murkrön.

| Del/område | Åtgärd | Intervall | Tidpunkt | Ansvarig |
|---|---|---|---|---|
| Murverk | Bortfallen fog ommuras och murkrönstäckningen lagas. Inga nya "kullerstenar" bör placeras i murkrönstäckningen (eftersom deras enda funktion är att ge ett "pitoreskt" intryck, samt att de inbjuder till vandalisering då flera av stenarna går att slå loss). Säkerställ vattenavrinningen från murkrönen. | 2021 | jan–dec | |

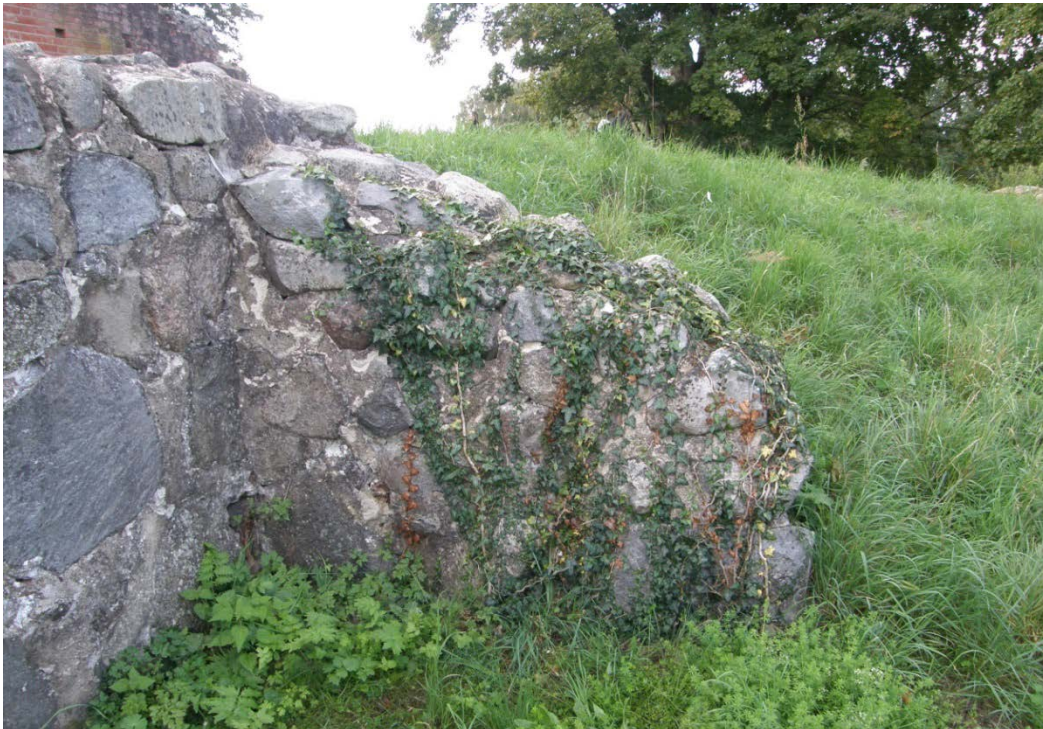
Området kring grunden är gräsbeväxt med enstaka askuppslag. Murgröna växer upp längs murverket. Enstaka grästuvor har slagit rot ovanpå och i murarna.

Fig. 16. Porthuset, södra gavelmuren, insidan, med murgröna.

| Del/område | Åtgärd | Intervall | Tidpunkt | Ansvarig |
|---|---|---|---|---|
| | Grästuvor och murgröna dras bort med handkraft. Grövre sly klipps av med sekator så nära roten som möjligt. | 1–2 ggr/år | juni–sep | |

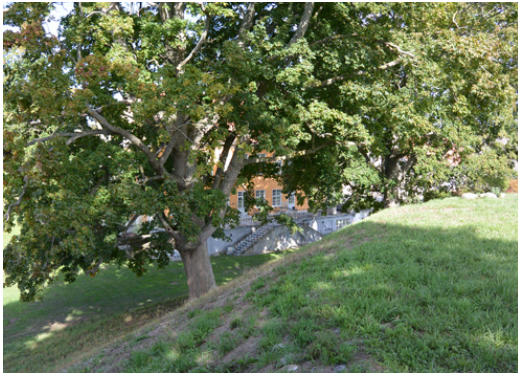
Fig. 17. Sydvästra delen av sluttningen.

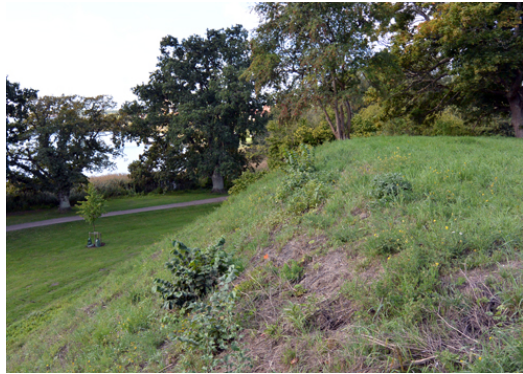
Borgkullens sluttningar är relativt branta, särskilt mot söder och öster. Ytorna är gräsbeväxta, bitvis med inslag av frodig och kvävepåverkad vegetation. Vissa partier, framför allt i söder och öster, uppvisar även blottade och eroderade ytor. En handfull äldre solitära lönnar är utspridda runt kullen och ett par grova stubbar är spår efter sedan tidigare nedtagna almar. I sydost finns ett större buskage bestående av bl. a. nypon, syren och hassel. Här och var finns spridda fläderbuskar och uppslag av alm.

Fig. 18. Östra sluttningen, vy mot söder.

| Del/område | Åtgärd | Intervall | Tidpunkt | Ansvarig |
|---|---|---|---|---|
| Markyta, sluttning | Vegetationen slås av, även uppslag av alm och syrén. Grenar och större mängder avslaget materialet tas bort. | 2–3 ggr/år | maj–sep | |

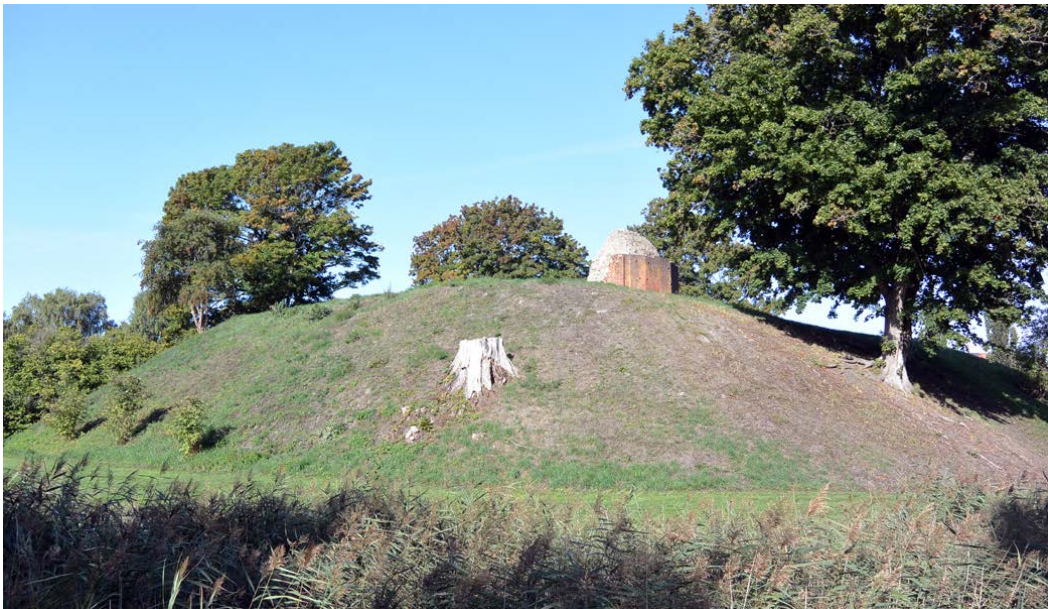
Fig. 19. Nordöstra delen av borgkullen.

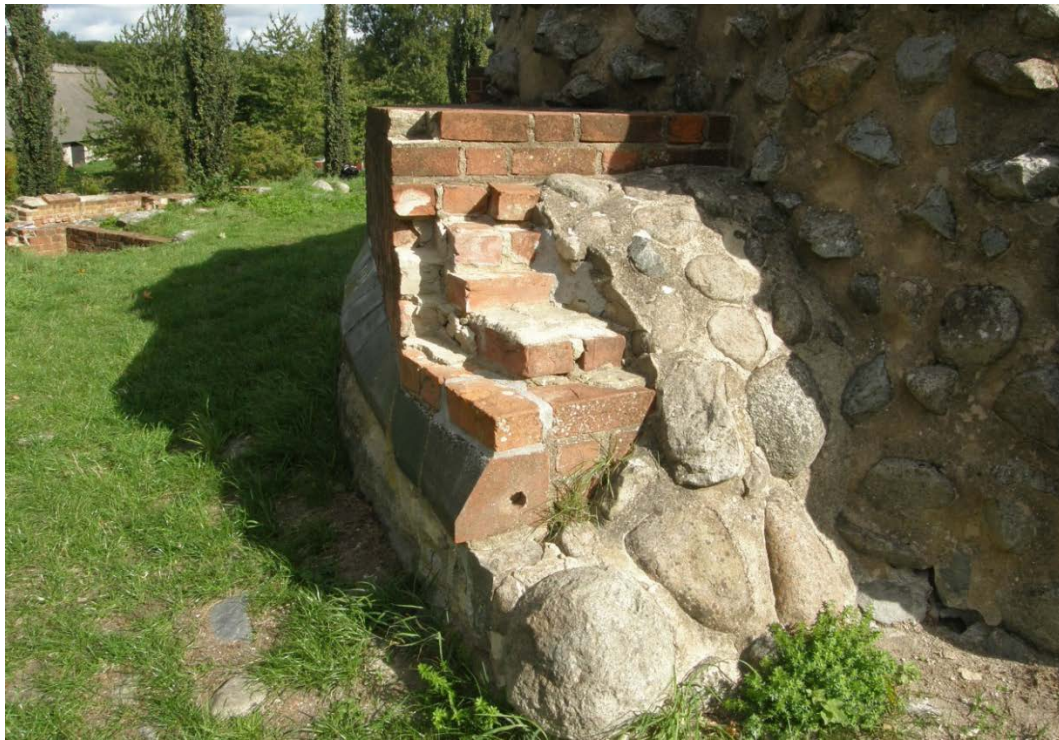
Fig. 25. Lossbruten murkrönstäckning på kärntornet, sydvästra sidan.
