# Vård- och Underhållsplan

## Afvelsgärde gård, Lyckeby

**Rapport:** 2019:17

**Författare:** Ankdammen konsult

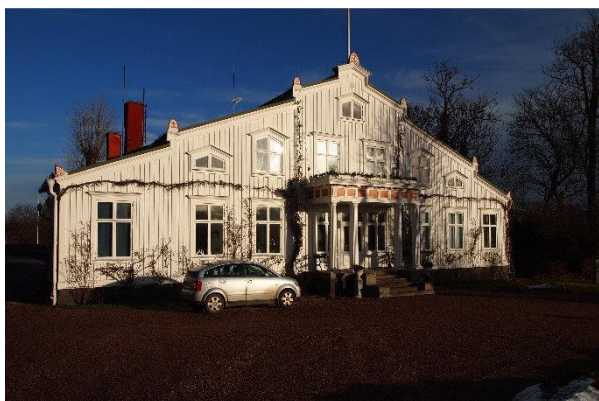
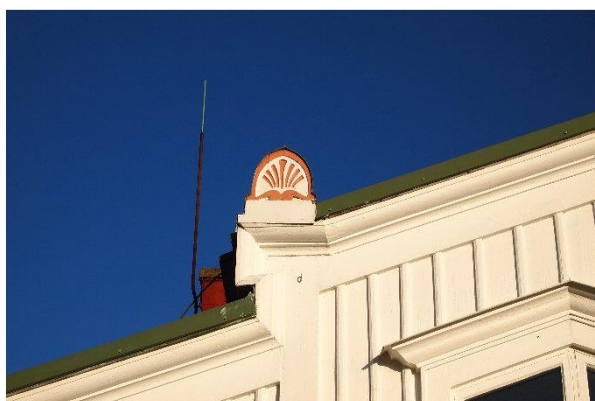
| Del | Beskrivning | Skador & kommentarer | År |
|---|---|---|---|
| Trappor och räcken | Stentrappan vid huvudentrén är från ombyggnaden i början av 1900-talet. Fint bearbetade trappsteg i krysshamrad granit. Plattan framför entrén är av gjuten betong med sten i som slipats slät. Åt öster finns en trappa av krysshamrad granit satt i cementbruk med ett smitt räcke som målats svart. Åt öster finns också en äldre källartrappa av granit. Bearbetning är något grövre än kökstrappan. | Vissa glipor mellan stenar i trappan. Räcket är rostigt och något kantstött. Bortfall av fog. Ett trappsteg är knäckt och viss sättning förekom mer. | |

| Fönster | Kopplade bågar med fyra lufter. Raka hörnjärn fästa med spårskruv. Målade med vit alkydoljefärg. Källarfönster med enkla bågar och två lufter utan spröjs. Fyrkantiga hörnjärn fästa med spårskruv. Målade med en ljus grågrön oljefärg. | Visst rostgenomslag vid hörnjärn. Vissa rutor sönder. | |

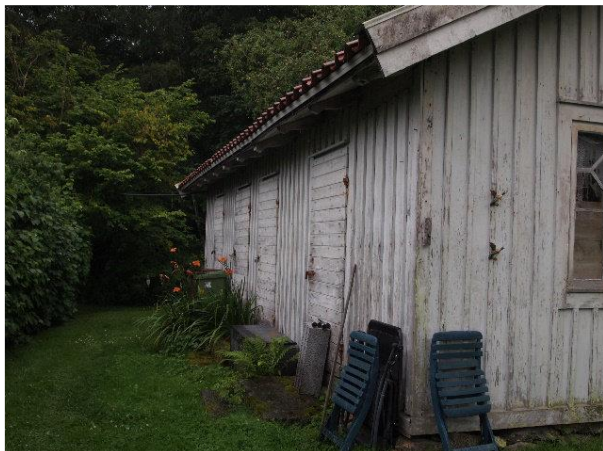
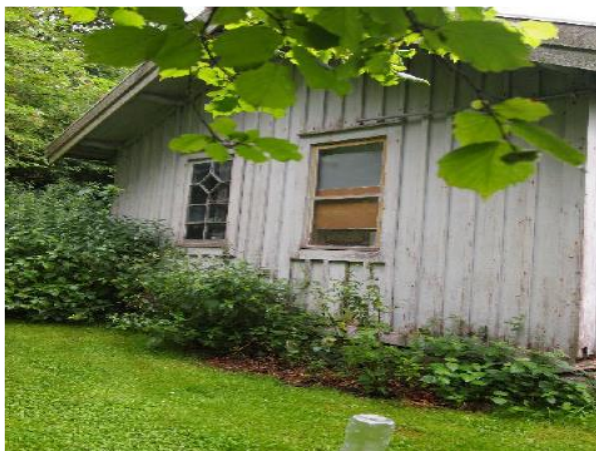
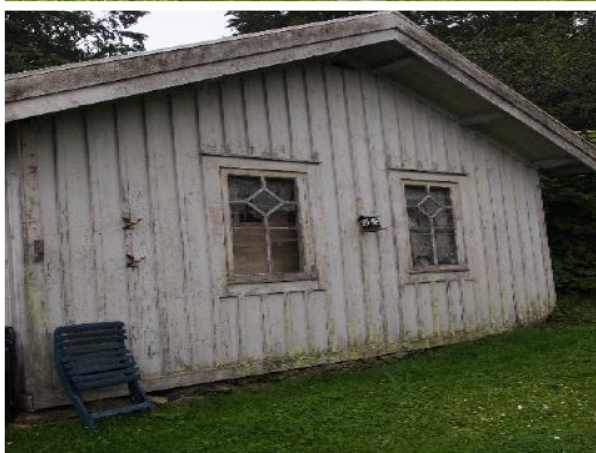
Figur 21 - Översiktsbilder över mangelbodens fasader och fönster.

| Del | Beskrivning | Skador & kommentarer | År |
|---|---|---|---|
| Sockel | Låg sockel i form av kallmur av natursten. | En del utfyllnadssten har fallit ut. | |
| Fasadmaterial | Panelen är målad med oljefärg (alkyd- eller linolja) i en grå kulör. | Färgen flagnar. Panelens spikar har rostat och gjort fläckar i färgen. Panelen är skadad nedtill på flera ställen, framför allt på den södra gaveln. | |

| Dörrar | På östra fasaden finns fyra dörrar som alla är utformade på samma sätt: dörrbladen är klädda med liggande pärlspontpanel. Gångjärnen är troligen ursprungliga. Låskista saknas och en regel för hänglås finns monterad på varje dörr. | Omfattande färgbortfall. Gångjärnen är rostiga. | |

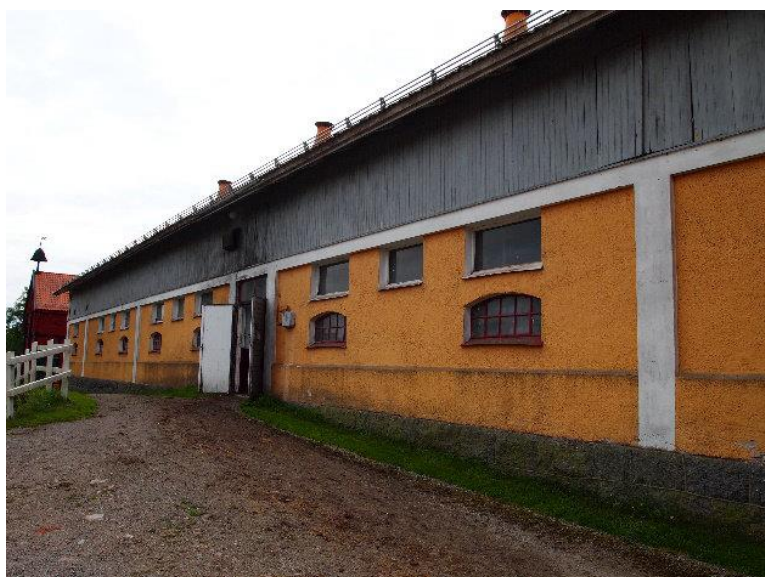
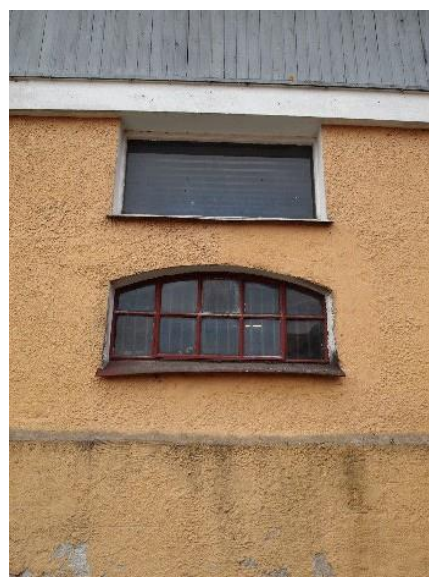
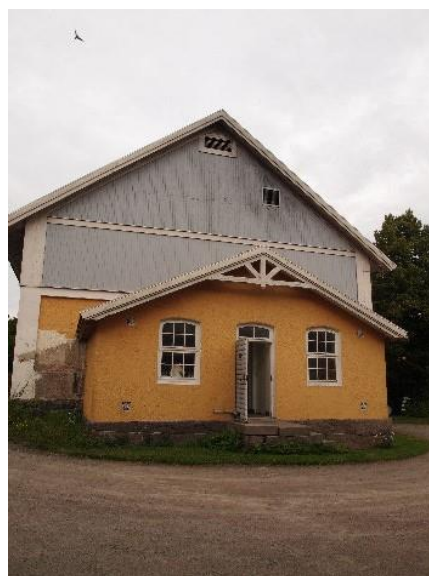
Figur 25 - Översiktbilder över stallets fasader och fönster.

| Del | Beskrivning | Skador & kommentarer | År |
|---|---|---|---|
| Sockel | Kvaderhuggen granit med grov yta. Fogbruk av cement med ryggsuren fog. | Bortfall av fogbruk. | |

| Fönster | Det finns två rader av fönster. Den nedre raden består av äldre spröjsade fönster i gjutjärnbågar som målats röda med modern rostskyddsfärg. Den övre raden består av moderna träfönster utan spröjs som målats vita med modern alkydoljefärg. På östra gaveln finns två moderna träfönster med planglas och klickspröjs. | Visst färgbortfall från de äldre fönstren. | |

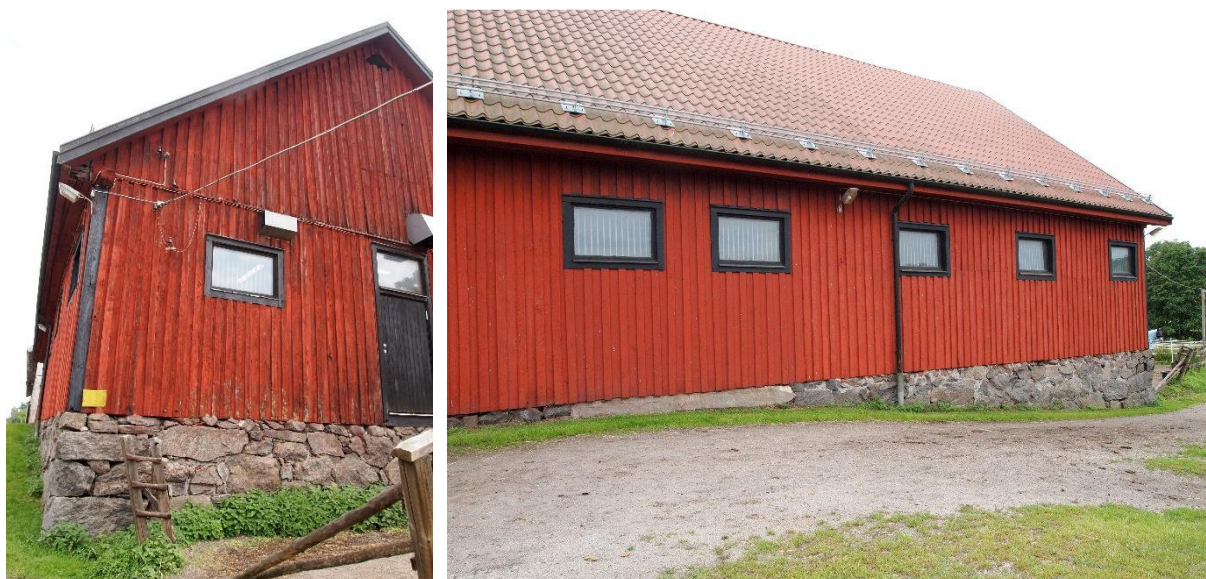
Figur 26 - Översiktsbilder över foderladans fasader.

| Del | Beskrivning | Skador & kommentarer | År |
|---|---|---|---|
| Sockel | Östra delen består av en kallmur av natursten. Den högre västra delen består av sprängsten som är fogad med kalkbruk. Skolsten och tegelkross i bruket. | Omfattande bortfall av fog. Nordöstra hörnet har satt sig med sprickbildning i murverket som följd. | |

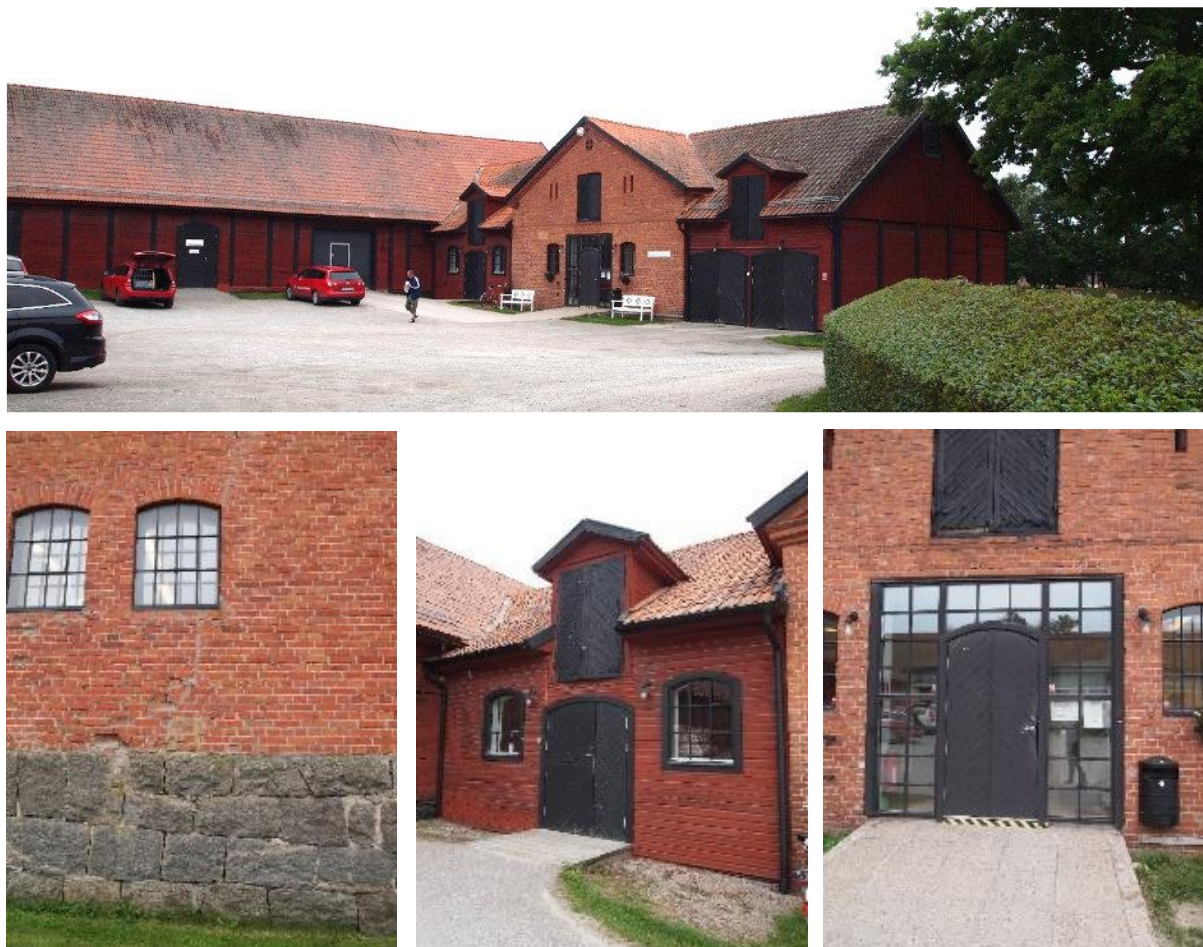
Figur 28 - Översiktsbilder över veterinärstationens fasader, fönster och dörrar.

| Del | Beskrivning | Skador & kommentarer | År |
|---|---|---|---|
| Väggens uppbyggnad | En del är murad med tegel och en del är i skiftesverk. | Kraftiga sättningsskador på norrsidan i den murade delen har lagats med cementbruk. Sprickbildningen fortsätter i sockeln och har inte åtgärdats. En kraftig spricka i nordvästra hörnet är inte åtgärdad. Enstaka tegelstenar har fått | |

| | | frostsprängningar. Enstaka bålar i den östra delen med skiftesverk (norra sidan, facket längst in mot den murade delen) är rötskadade. | |

- Undersök sättningssprickorna och ta reda på om rörelsen är pågående. Laga sprickan i både sockel och murverk med ersättningstegel och fogbruk lika befintligt. Anpassa utförande och utformning på fog till befintlig.
- Ersätt rötskadade bålar med nya som tillverkas med de gamla som förlaga i fråga om material och utformning.
- Ersätt skadade eller saknade solbrädor med nya.
- Inlastningsluckorna bör repareras om möjligt och annars bytas till nya i material och utformning lika befintliga.
- Tak, vindskivor och plåtarbeten så som rännalar bör ses över och åtgärdas.

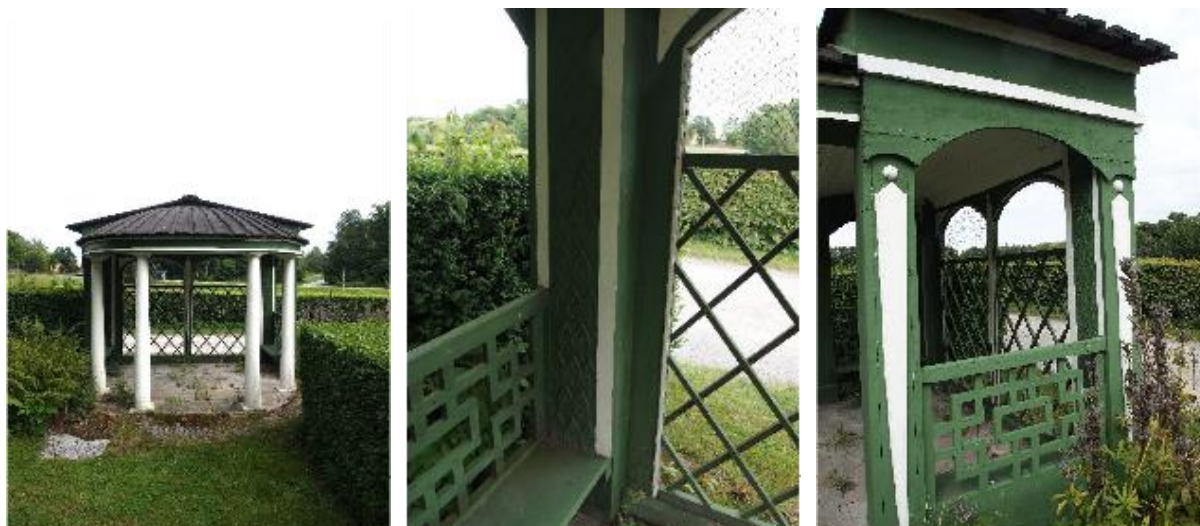
Figur 30 - Översiktsbilder över trädgårdspaviljong 1.

| Innertak | Klätt med släthyvld panel. | En del rostgenomslag vid spik. | |

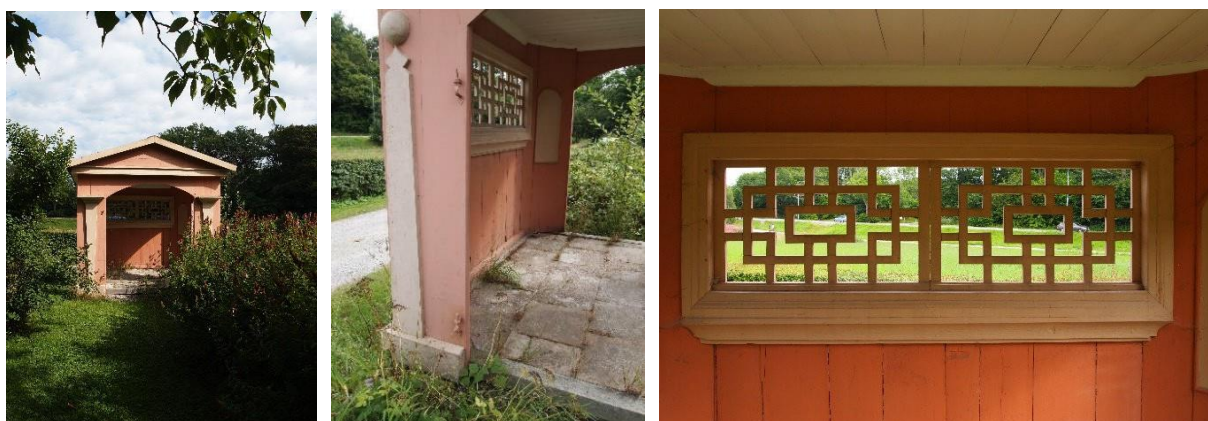
Figur 31 - Översiktsbilder över trädgårdspaviljong 2.

| Del | Beskrivning | Skador & kommentarer | År |
|---|---|---|---|
| Fasadmaterial | Slät handhyvlat panel målad med linoljefärg i olika rosa nyanser och vitt. Delvis smidd spik. | Rostgenomslag vid spik. Färgbortfall framför allt åt öster och längs sockellisten. | |
| Innertak | Platt innertak klätt med släthyvlat panel som målats vit med linoljefärg. | Visst rostgenomslag vid spik. | |

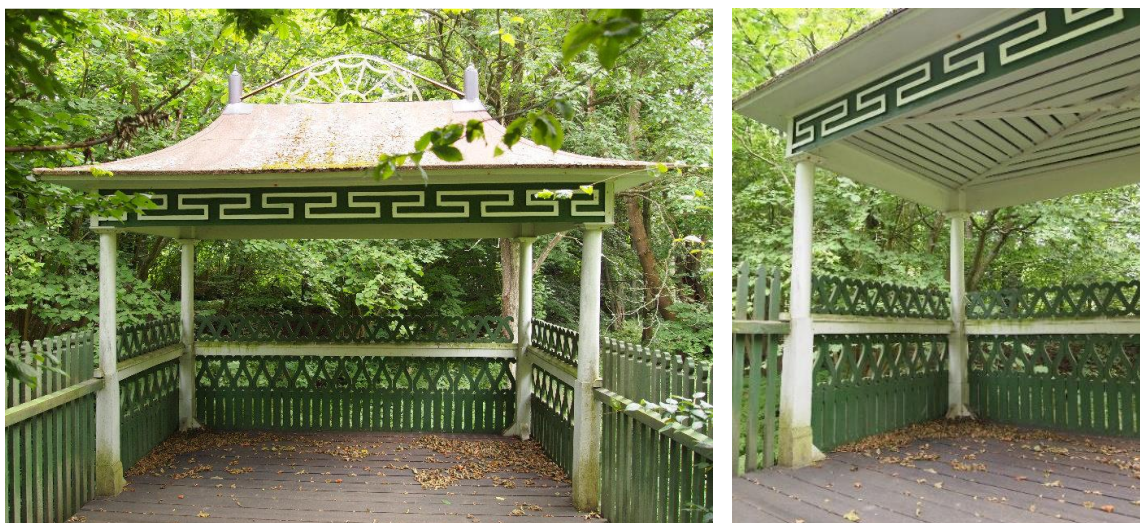
Figur 32 - Översiktsbilder över trädgårdspaviljong 3

| Del | Beskrivning | Skador & kommentarer | År |
|---|---|---|---|
| Fasadmaterial | Stolparna av trä är målade med vit linoljefärg. Takfotslisten och räckenverket är målat med grön linoljefärg. | Visst rostgenomslag vid spik.<br>Algpåväxt. | |
