# Naturminnen i Gävleborgs län

Resultat av besiktning 2005

Länsstyrelsen  
Gävleborg

Maria von Hofsten

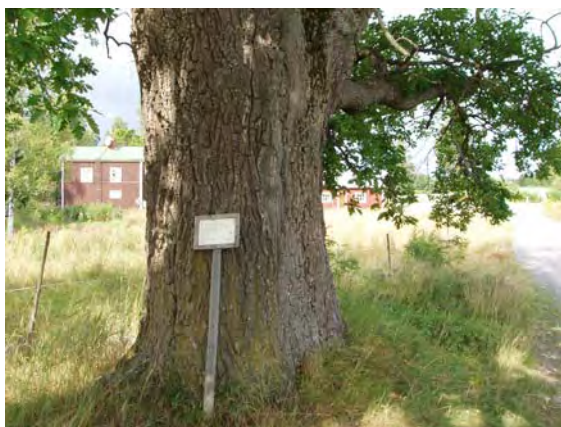
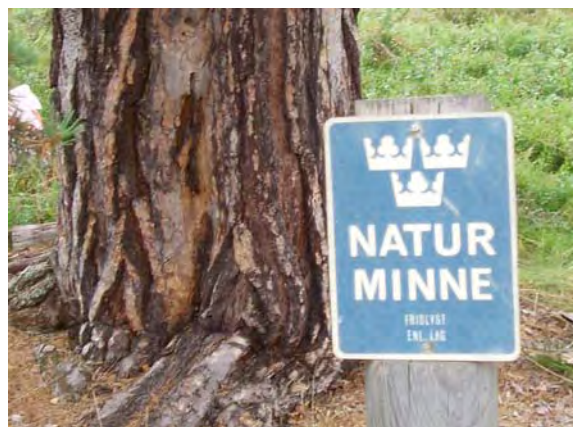
Endast fem naturminnen var märkta med någon form av skylt (bild 2 och 3). Att de övriga fyra verkligen var de fridlysta träd som söktes bekräftades antingen med hjälp av lokalbefolkning eller gamla fotografier (bild 4 och 5). En standardiserad naturminnesskylt fanns bara i tre fall, i det ena fallet var den dock skymd av sly.

*Bild 2 och 3. Träskylt vid eken i Skog och standardiserad naturminnesskylt vid tallen i Högtomt.*

När det gäller skyltning bör standardiserade naturminnesskyltar sitta synliga vid alla naturminnen; för de senaste fridlysningarna står detta inskrivet i föreskrifterna men för konsekvensens skull bör alla objekt skyltas på detta sätt. De skyltar som fanns vid inventeringen hade olika utseende och en av dem inkluderade även information om trädet. Det är önskvärt att dessa åtminstone kompletteras med en standardiserad naturminnesskylt.

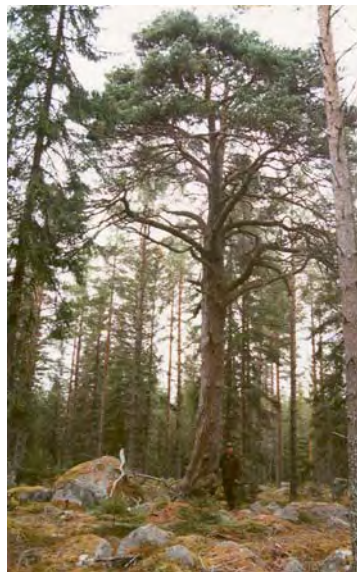
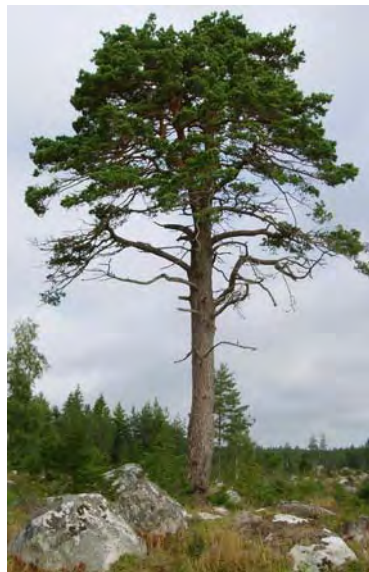
Bild 4 och 5. Tallen på Gackerön kunde identifieras med hjälp av gamla fotografier. (bild 4: okänd fotograf)

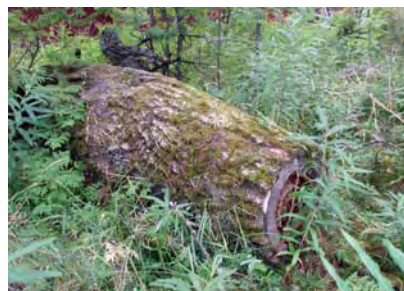
Vid eken i Hålsjö antogs också vissa överträdelser ha skett, vilket dock senare visade sig vara felaktigt. Vintern 2000 förlorade eken en av sina stammar, och den ligger nu mossbeklädd intill trädet och utgör ett värdefullt habitat inom naturminnet (bild 6). Enligt uppgift har man, utan resultat, försökt forsla bort lågan och sedan sågat av en skiva i dess ena ände. Enligt föreskrifterna finns inget hinder för något av detta. Det är bland annat förbjudet att *”fälla eken eller beskära den så hårt att den riskerar att ta skada”* samt att *”bygga, tippa eller ta i anspråk mark inom naturminnet för annat ändamål än till det för vilket det är avsatt”*. Men det finns inget förbud mot att flytta eller skada död ved inom naturminnet.

Bild 6. Den fallna stammen vid Eken i Hålsjö.

träden utgöra andra risker; eken i Hålsjö – där en stam redan fallit – står exempelvis nära ett hus, och husägaren är orolig att ännu en stam ska falla.

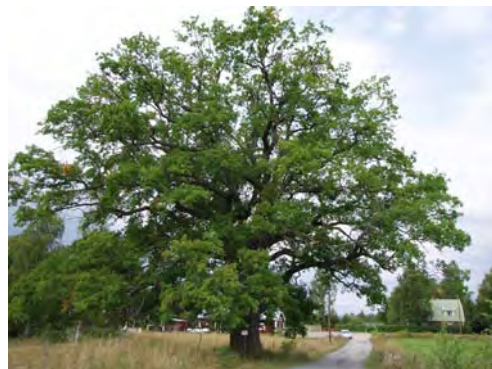
*Bild 7. Eken i Skog bör hållas efter så att den inte inkräktar för mycket på vägutrymmet och riskerar att skadas av förbipasserande trafik.*

Ur säkerhetssynpunkt kan beskärning av träden och/eller säkring av grenar bli aktuellt, men här krävs en noggrannare utredning. Även för trädets egen skull kan det ibland behöva beskäras närmast vägen, för att inte skadas av förbipasserande fordon (bild 7).

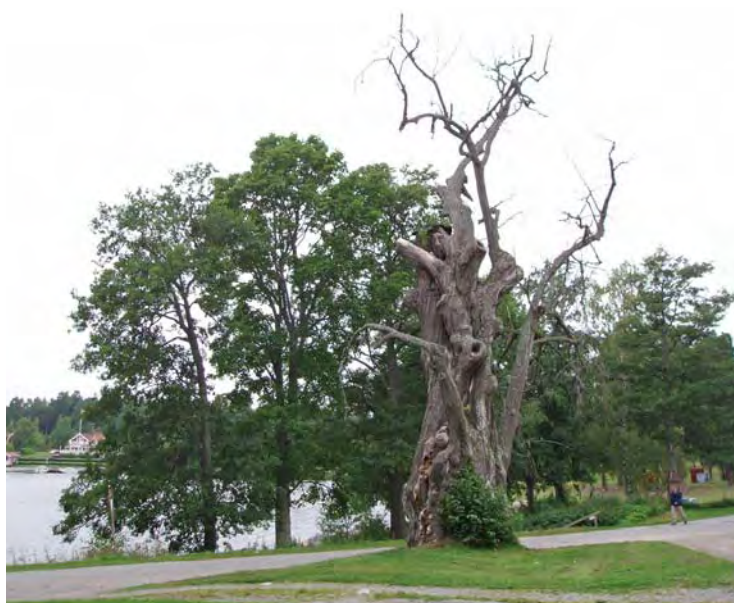
| Objekt | <b>Lind i Engesberg</b> |

Linden i Engesberg står på en campingplats och det framgår i protokollet från 1969 att trädet tidigare varit inhägnat. Stammen är delvis cementfylld och stenar har kastats in i andra håligheter. Eventuellt kan man fundera på att åter hägna in trädet, åtminstone om området förblir campingplats. Det är dock möjligt att campingen inom en snar framtid kommer att bebyggas med bostäder, och om marken byter ägare/brukare eller får en förändrad markanvändning är det naturligtvis viktigt med information om trädet och dess värden.

| Risker | Det finns två vägar att falla över den dag trädet faller. Inga akuta risker. | | | | | | | | | |
| Övrigt | Cementutfyllnad i stammen, stenar inkastade i håligheter. Rotskott. | | | | | | | | | |

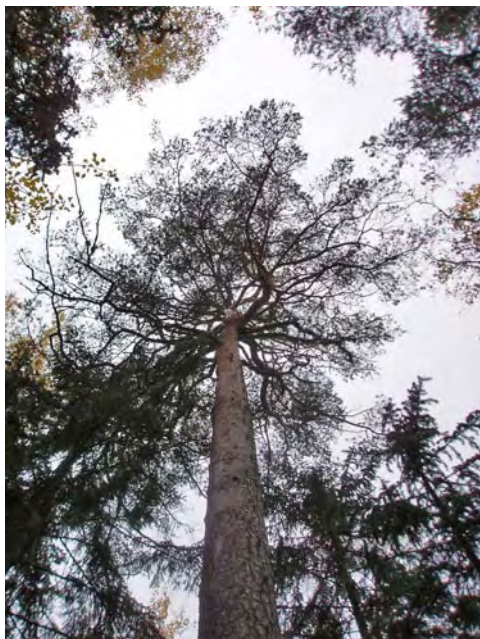
Objekt **Boträd**  
 NVR-id **21-04-002**  
 RegDOS-id 2013311  
 Typ Tall  
 Beslutsdatum 1928-03-24  
 Kommun Hudiksvall

| <b>Övrigt</b> | Inget bo siktades.<br><br>Viss förvirring rådde angående både objektets lokalisering och dess typ. I protokollet från 1969 står att det består av fem tallar. I det handskrivna beslutet från 1928 framgår dock att det rör sig om en tall. Kartan härstammar troligen från inventeringen 1969, och skulle kunna ange en plats där fem tallar står, men att ingen av dessa tallar var den som fridlystes 1928. | | | | | | | | | | |

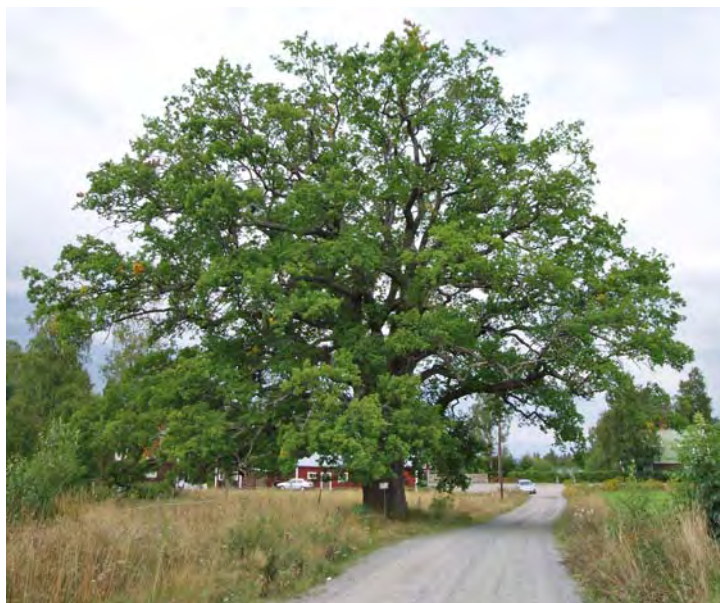
Objekt **Ek i Skog**  
 NVR-id **21-04-003**  
 RegDOS-id 2004472  
 Typ Ek  
 Beslutsdatum 1931-06-17  
 Kommun Söderhamn

| | <u>Djupaste barkspricka</u><br>5 cm | | | | | <u>Barklös ved (&gt;10x10 cm)</u><br>Ja     Nej (på några grenar) | | | | |

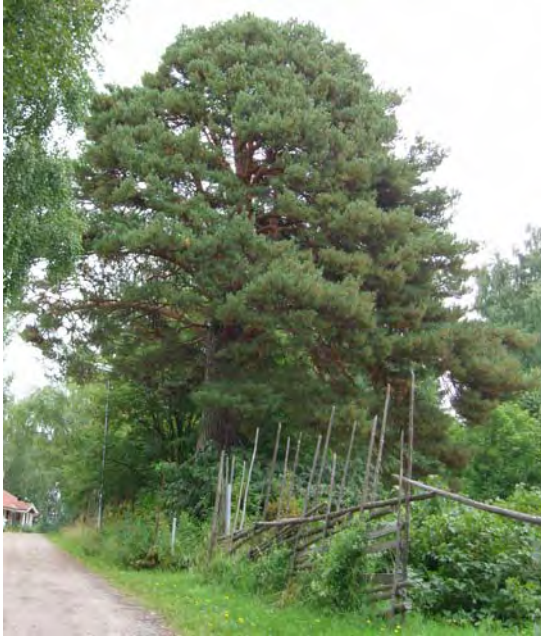
| Objekt | <b>Tall i Ljusdal</b> |

Tallen i Ljusdal ligger i utkanten av en villatomt. Vintertid kör plogbilen upp snö mot trädet, och markägaren har satt upp metallrör som skydd. Här behövs bättre information till snöröjarna. Naturminnesskylten har trillat ner och finns hos markägarna, men bör snarast sättas upp igen – kanske på en skylt bredvid trädet istället för på dess stam.

| | <u>Övriga skador</u> : Några döda grenar, några döda kvistar i kronan, skavsår av rör på baksidan, en mindre spricka, en del gula barr. | | | | | | | | | |

| Behov | Minskat buskage runt stammen - en stor fläderbuske är vid tallens stam nästan 2 m hög. Även en rönn på tallens östra sidan, som närmar sig dess krona, bör hållas efter. Skylten bör sättas upp igen. Tomtagarna har satt upp järnrör för att skydda mot plogen men eventuellt behövs ytterligare skydd, samt information till den som plogar. | | | | | | | | | |

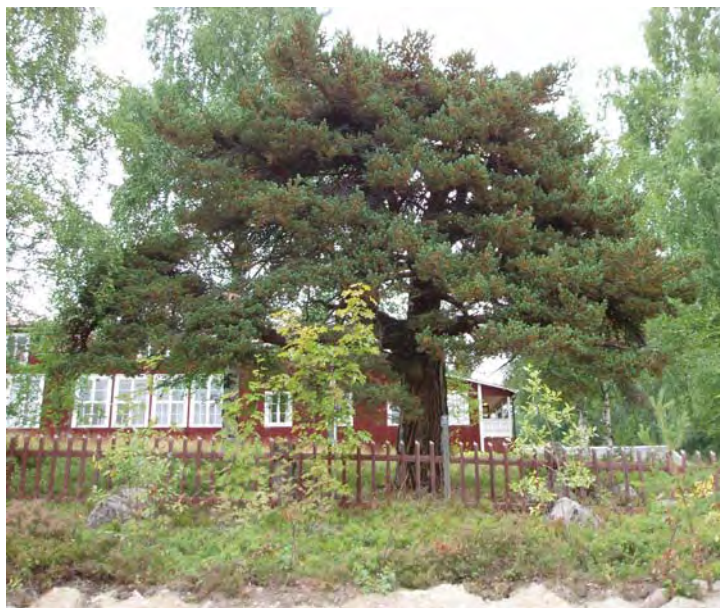
Objekt **Tall i Högtomt**  
 NVR-id **21-04-009**  
 RegDOS-id 2004474  
 Typ Tall  
 Beslutsdatum 1968-10-30  
 Kommun Hudiksvall

Vid tallen i Högtomt, ett av de fem naturminnen som innefattar mark, hade en överträdelse skett. Vägen nedanför tallen höll på att breddas och det var vid inventeringstillfället bara 6,4 meter mellan trädets stam och det ställe där vegetationen upphör och marken sluttar brant ner mot vägen. Enligt beslutet ingår marken inom en radie av 10 meter från trädet i naturminnet. Vägverket var medveten om att trädet var skyddat, men inte att marken omkring ingick i skyddet. Orsaken tycks vara bristande information från Länsstyrelsens sida – att marken är skyddad framgår endast i besluten (papper i Naturenhetens arkivpärmar), ej i den digitala information (GIS) som används i det dagliga arbetet såväl inom Länsstyrelsen som utanför.

| <b>Övrigt</b> | <p>- Tomten ägs av Stockholms kommuns barnavårdsnämnd och används för barnläger av olika slag (skolklasser, kollon mm). Vid samtal med en person tillhörande verksamheten visade det sig att vetskapen om att trädet är fridlyst var låg.</p> <p>- Vid inventeringen höll Vägverket på att bredda vägen och de hade tagit en bit av den mark som ingår i skyddet. Vid mätning var det knappt 6,5 meter från stammen till det ställe där markvegetationen upphör mot vägen, medan marken inom en radie av 10 meter från trädet ingår i skyddet.</p> | | |

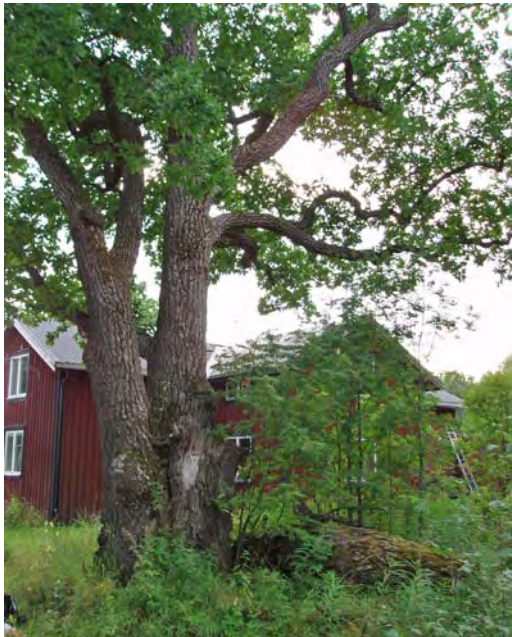
| Objekt | <b>Ek i Hålsjö</b> |

| | <b>Risker</b> | Står nära vägen och nära ett hus (husägaren är lite orolig att fler stammar/grenar ska falla). | | | | | | | | |
| <b>Övrigt</b> | - Av trädets ursprungliga tre stammar har en fallit (år 2000), enligt husägaren troligen pga frostsprängning då det var kav lugnt. Lågan är mossbeklädd, 3,10 cm lång och 50 cm i diameter.<br>- Spår av en bortplockad ticka.<br>- Håligheten i högstubben av den stam som fallit innehåller rester av metallnät och spikar (troligen kommunal åtgärd genomförd 1985) | | | | | | | | | |

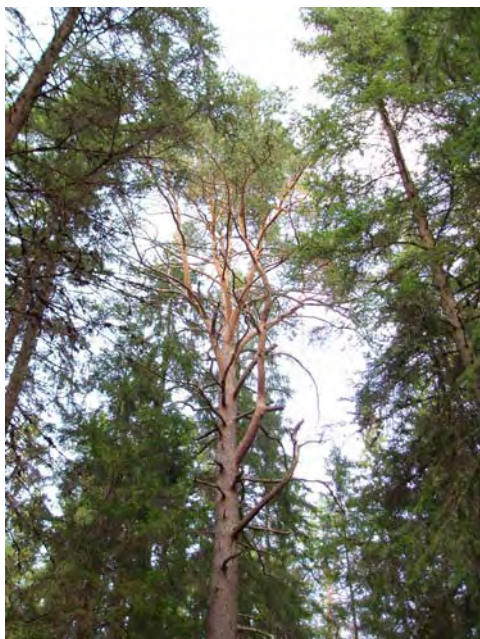
Objekt **Tall vid Sörforsa**  
 NVR-id **21-04-011**  
 RegDOS-id 2004475  
 Typ Tall  
 Beslutsdatum 1996-01-02  
 Kommun Hudiksvall

| Övrigt | Tallen står i barrskog, bland blåbärsris och skogsfräken. Den står ca 35 meter från vägen (12 graders vinkel) och ca 45 meter från skogsbrynet vid kraftledningsgatan (78 graders vinkel). Det är ca 55 meter till första kraftledningen. | | | | | | | | | |

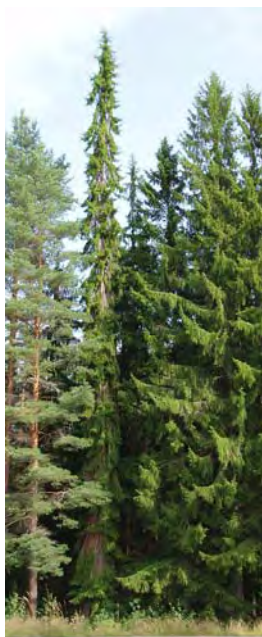
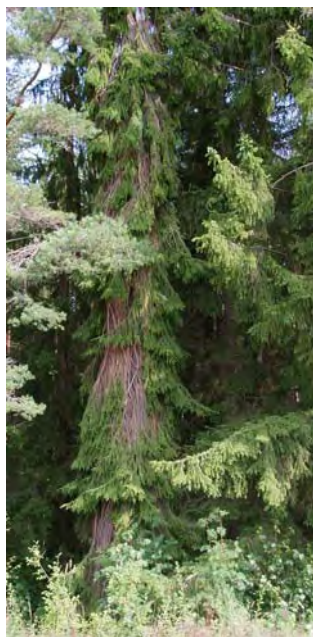
Objekt **Pelargran vid Grönviken**  
 NVR-id **21-04-012**  
 RegDOS-id 2004476  
 Typ Gran  
 Beslutsdatum 1996-01-17  
 Kommun Ockelbo  
 Besiktn.datum 2005-08-23  
 Besiktigad av Maria von Hofsten, Lst X

| <b>Risker</b> | Står vid avtagsvägen mot Grönviken, och skulle vid fall eventuellt även kunna falla ut över väg 272. Inga akuta risker. | | |
| <b>Övrigt</b> | På trädets norra sida saknas grenar upp till ca 6 meters höjd. | | |

I vissa fall föreslås röjning av sly och buskar intill träden. Detta gäller främst för trädens egen skull, men vid pelargranen vid Grönviken behöver även naturminnesskylten frihuggas för att bli möjlig att upptäcka.

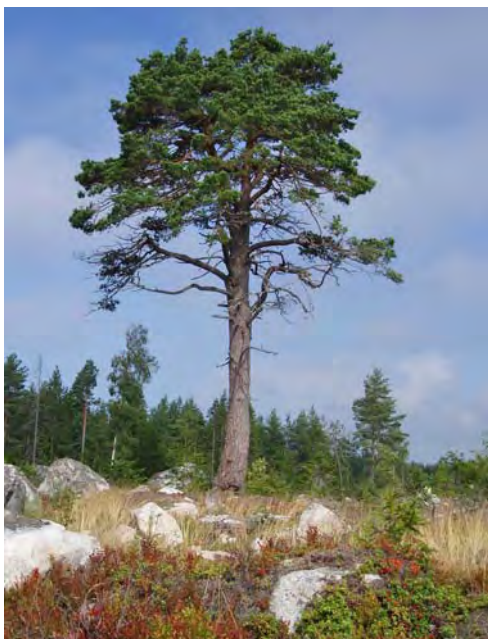
| Objekt | <b>Tall på Gackerön</b> |

| | <u>Djupaste barkspricka</u><br>15 cm | | |

| <b>Behov</b> | Skylt | | |
