# Ängerån

Inventering och värdering av kulturmiljöer  
2017 i Färila socken i Hälsingland

Elise Hovanta & Niklas Groop

Länsstyrelsen  
Gävleborg

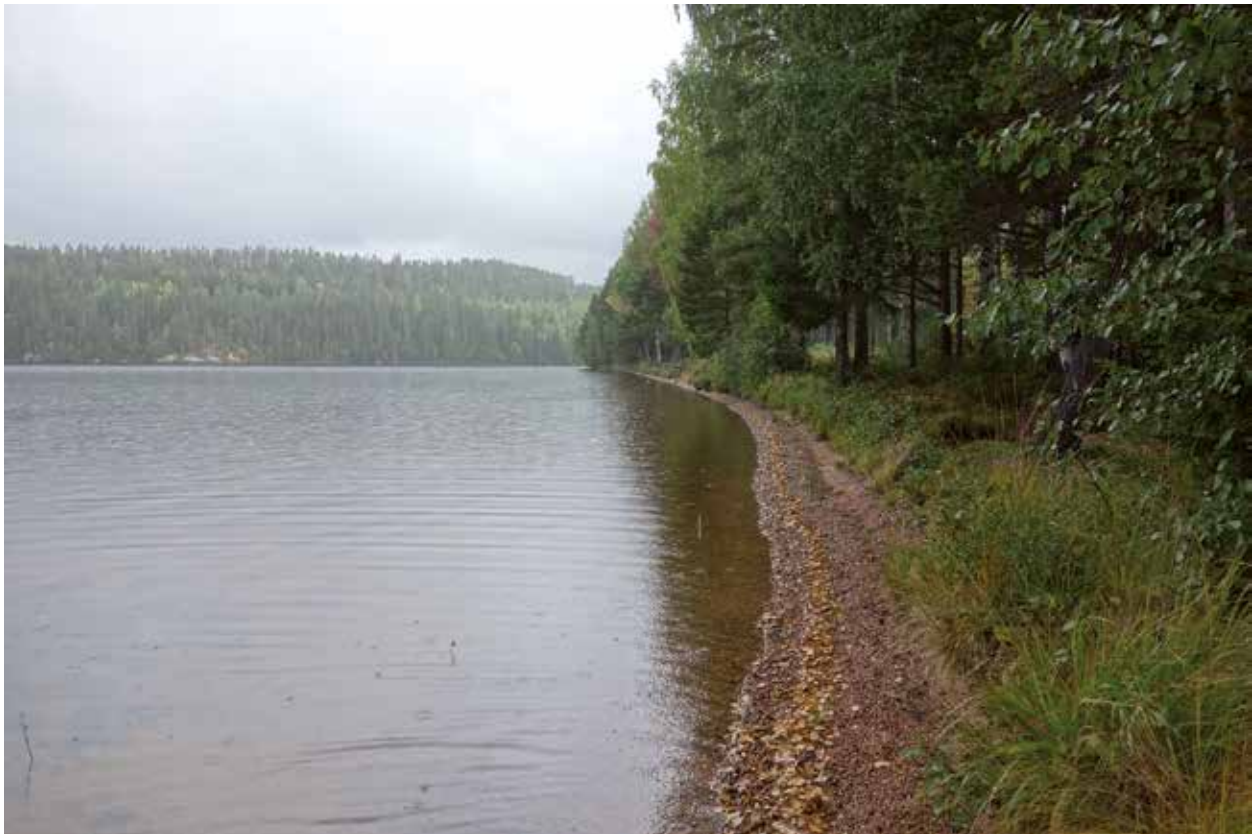
Fig. 3. På norra stranden av sjön Ängratörn finns en 280 m lång stenåldersboplatz där fynd av kvarts- och kvartsitavslag samt skärvsten gjorts (Färila 173:1). Foto mot V.

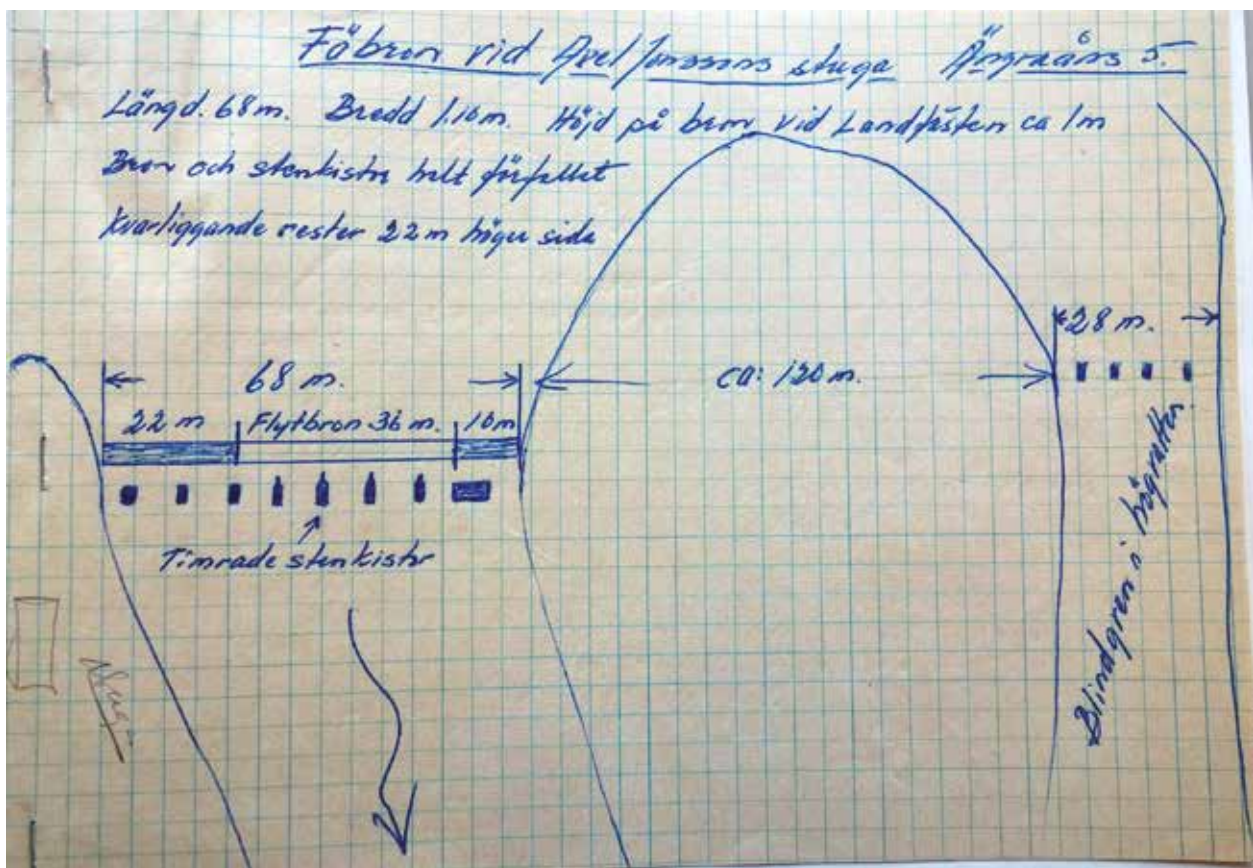
Fig. 12. Fäbron (objekt 22) ritades av i skiss vid 1900-talets mitt, och uppges vara delvis förfallen (LA). Inget av brons timrade stenkistor finns kvar idag.

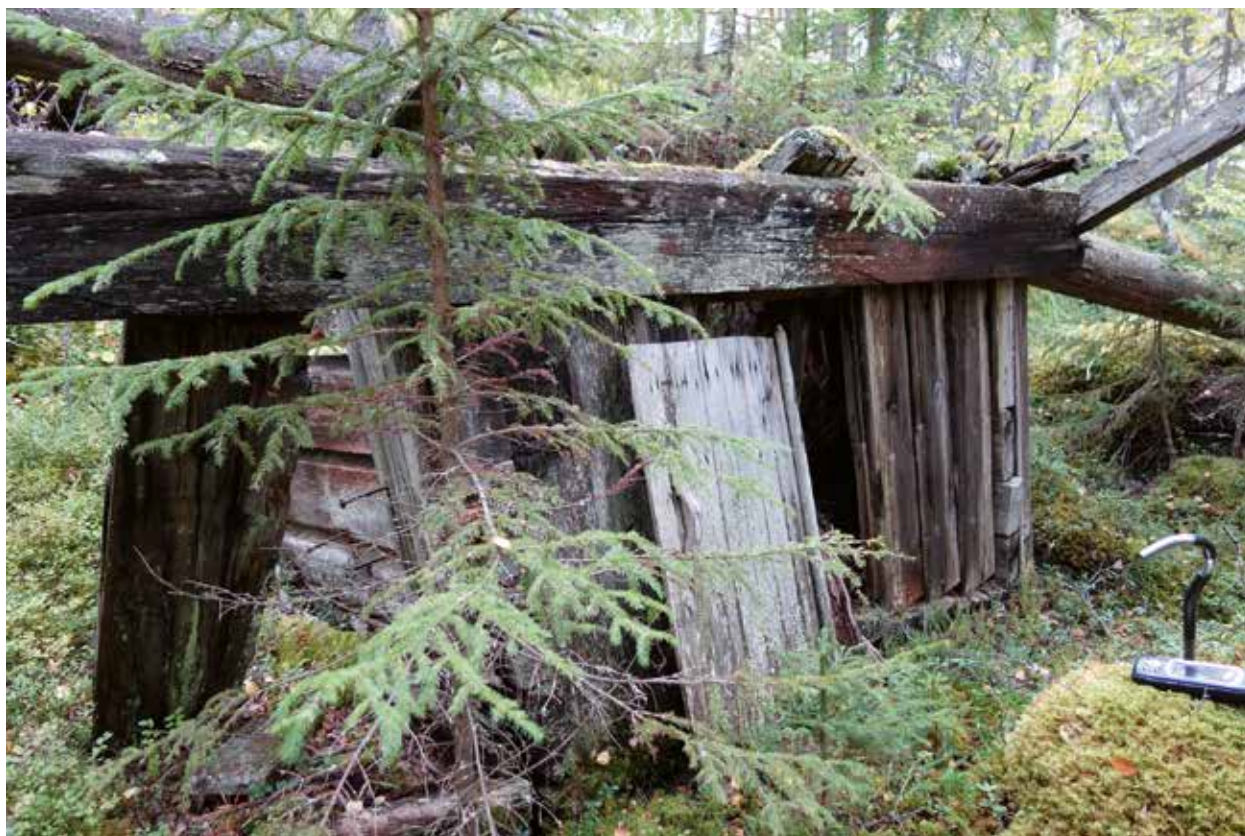
Fig. 32. Kojan, flottarkoja (41), 2,5 x 2 m stor och 1,5–2 m hög, med sluttande tak. Av halvkluvor, liggande stockar samt stående plank, med en dörröppning åt N mot ån. Identifierade initialer inristade på dörröverstycke, från vänster: WH, EF, EU, VH, PF och GF. Delvis raserad koja p g a nedrasade barrträd. 1 m N om och utanför kojddörren är en eldpall 2 x 1,5 m stor (Ö–V) och 1 m hög. Förmodad eldstadsöppning 1,2 x 1,4 m stor (Ö–V) och 0,5 m djup med öppning åt S mot kojjan. Kojan belägen ca 10 m S om åkant. Foto mot SV.

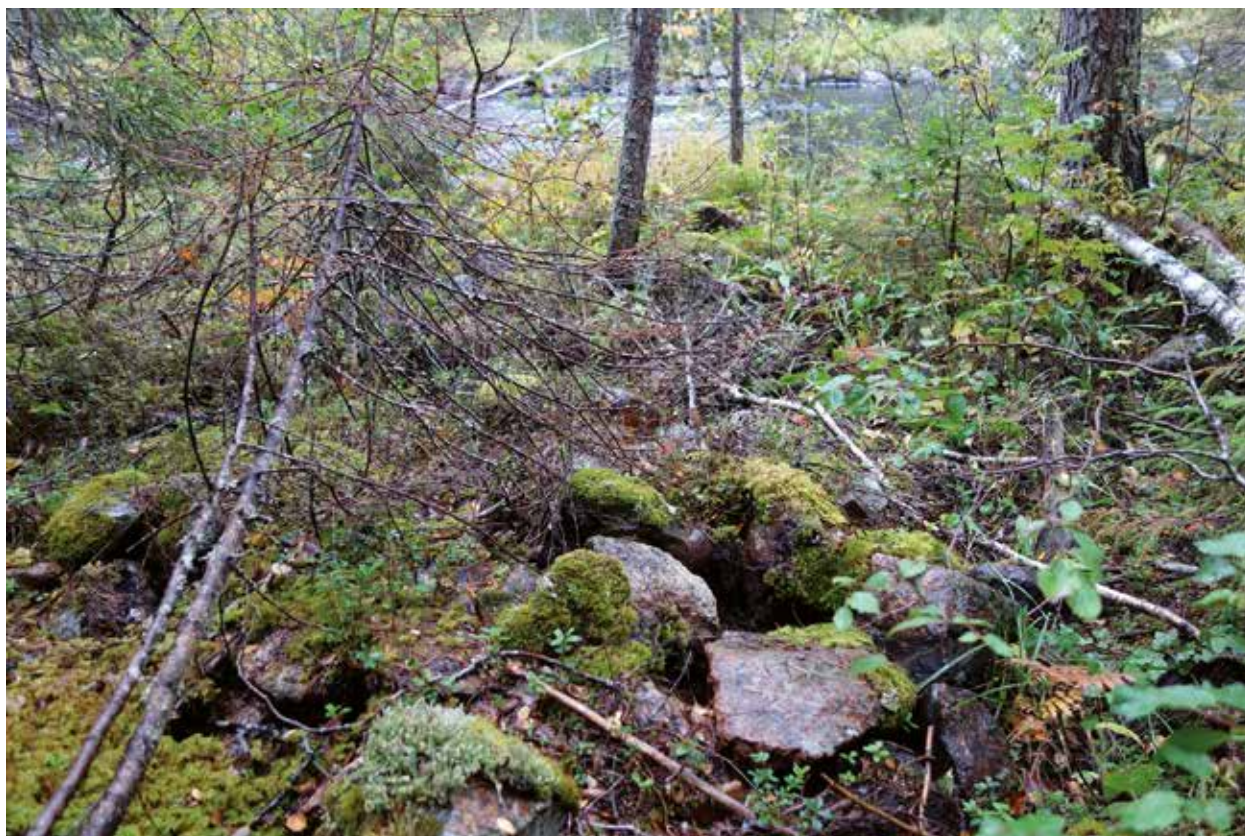
Fig. 44. Dammvall (97), på båda sidorna av ån. N sidan: 9 m lång (N–S), 1,5 m bred och 0,2–0,4 m hög av 0,2–0,4 m stora naturstenar. Ansluter till ån i S och avslutas i en rotvälta i N. Övermossad och beväxt av en mindre tall. S sidan: 13 m lång (NÖ–SV), 2 m bred och 0,5 m hög, av 0,2–0,4 m stora naturstenar. Avgrävd i mitten. Möjlig stenkista med timmer strax NV om. Delvis övermossad. Enligt kostnadsförslag i tabell i syn 1918 kan detta vara ”dam intagen af trä derifrån utgår 157 m. lång ränna af trä som bibehålles, värde à 4 kr 628:00 kr [värde i befintlig byggnad] och repareras för 150:00 kr [kostnad för föreslagna åtgärder i flottsbyggnad]” (LA). Foto av dammen på åns N sida, foto mot SV.

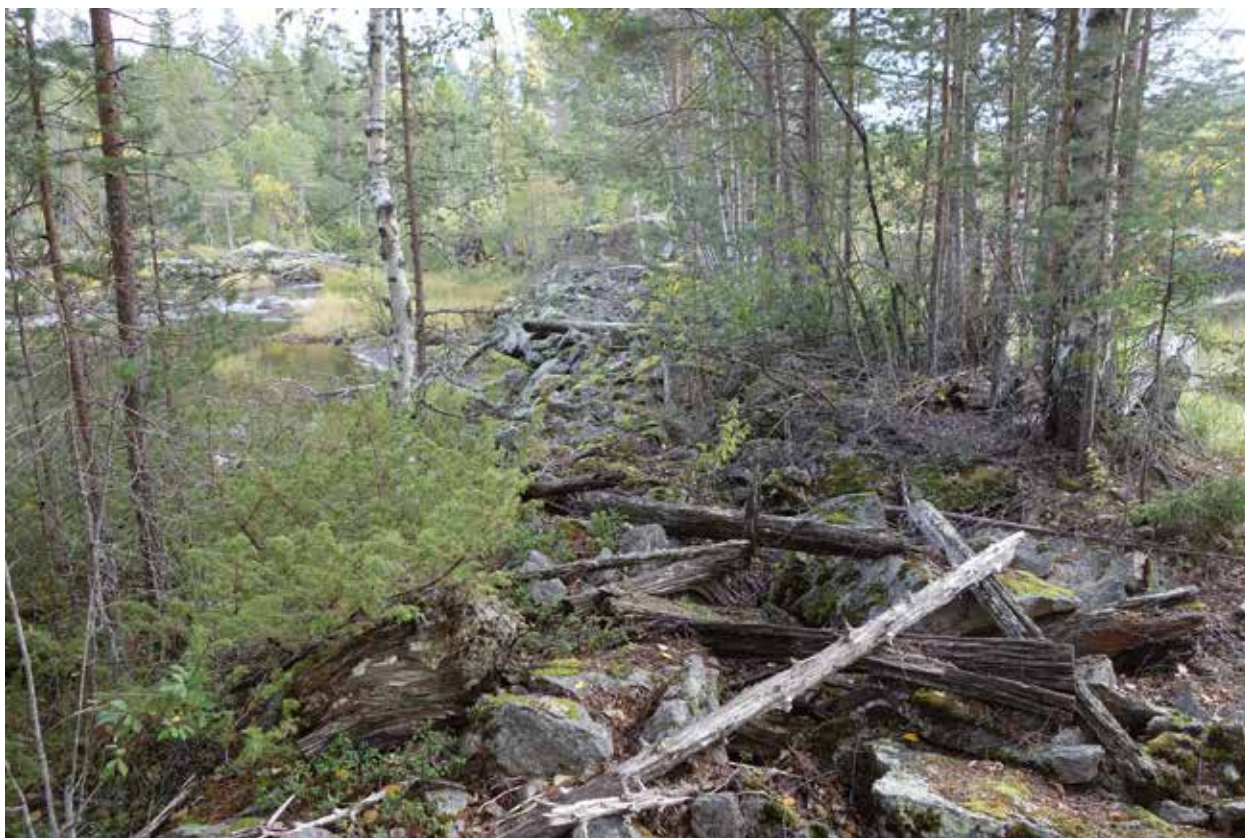
Fig. 58. Dammvall (93), 28 m lång (N–S), ursprungligen 2,5 m bred, sedan breddad åt V med 1,5 m bred stenvall av skarpkantad sten och 2 m bred grusvall. Kan ha fungerat som väg. I ursprungliga dammvallen är natursten 0,3–1,5 m stora. Delvis anlagd på häll och ansluter mot moränmark i N och bergklippa i S. Belägen på udde på åns N strand. Har samband med objekt 17. Foto mot S.

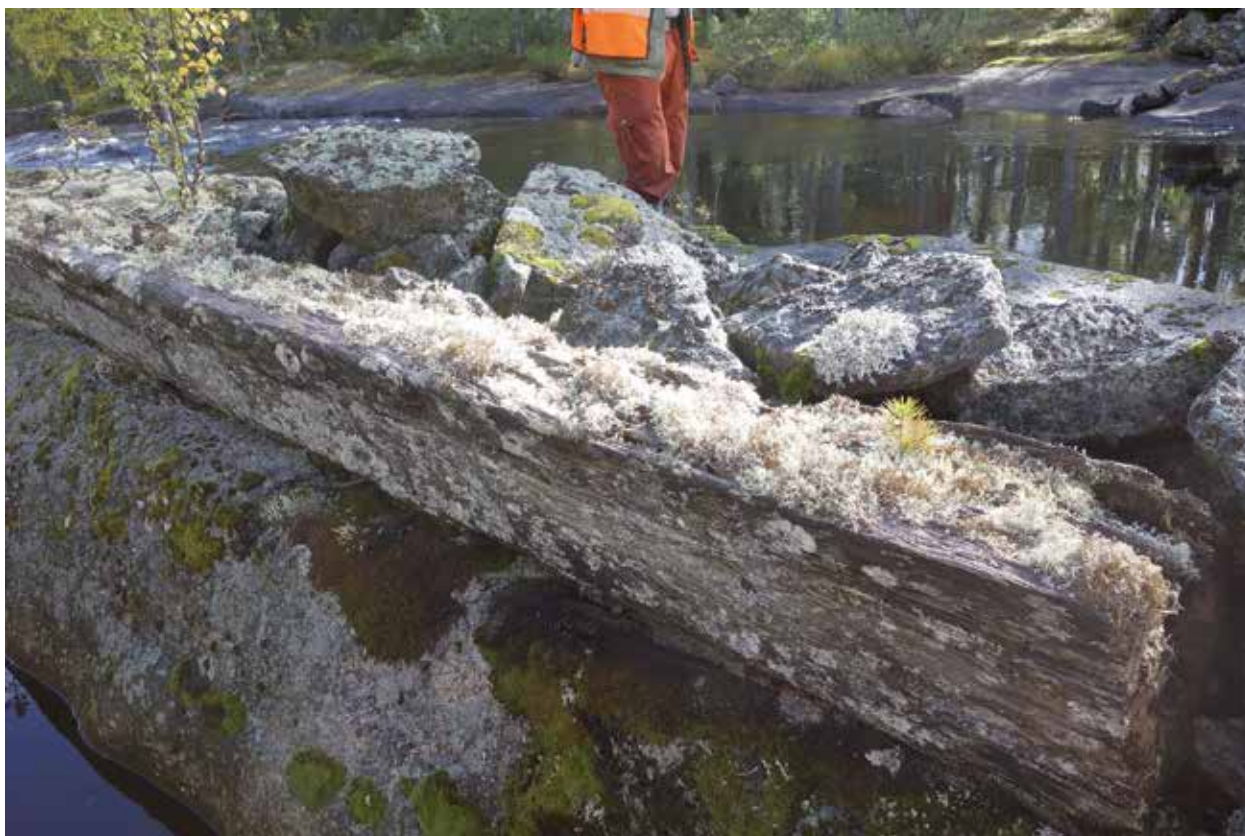
Fig. 73. Ledarm/vattenledare (89), 28 m lång (NV-SÖ), 2 m bred och 0,7 m hög, av 0,3–0,8 m stora grovhuggna stenar mot strömsidan. I SÖ delen en träsyll på toppen av berghällen mot landsidan i N. Syllens fyrkantigt sågad 0,35 x 0,35 m stor och 14 m lång och fastslagen i berghällen av 0,3 m långa smidda spikar. Belägen på åns N strand mellan två åfåror, där N fåran är igensatt. Enligt kostnadsförslag i tabell i syn 1899 "Dubbel kista L. = 10 m.; b. = 2.3; h = 0.5 m. 15 kr" samt "Dam för en sidogren l. = 16 m.; b = 2.7; 3.3 32 kr [kostnad för föreslagna åtgärder i flottningsbyggnad]" (LA). Foto mot SÖ.

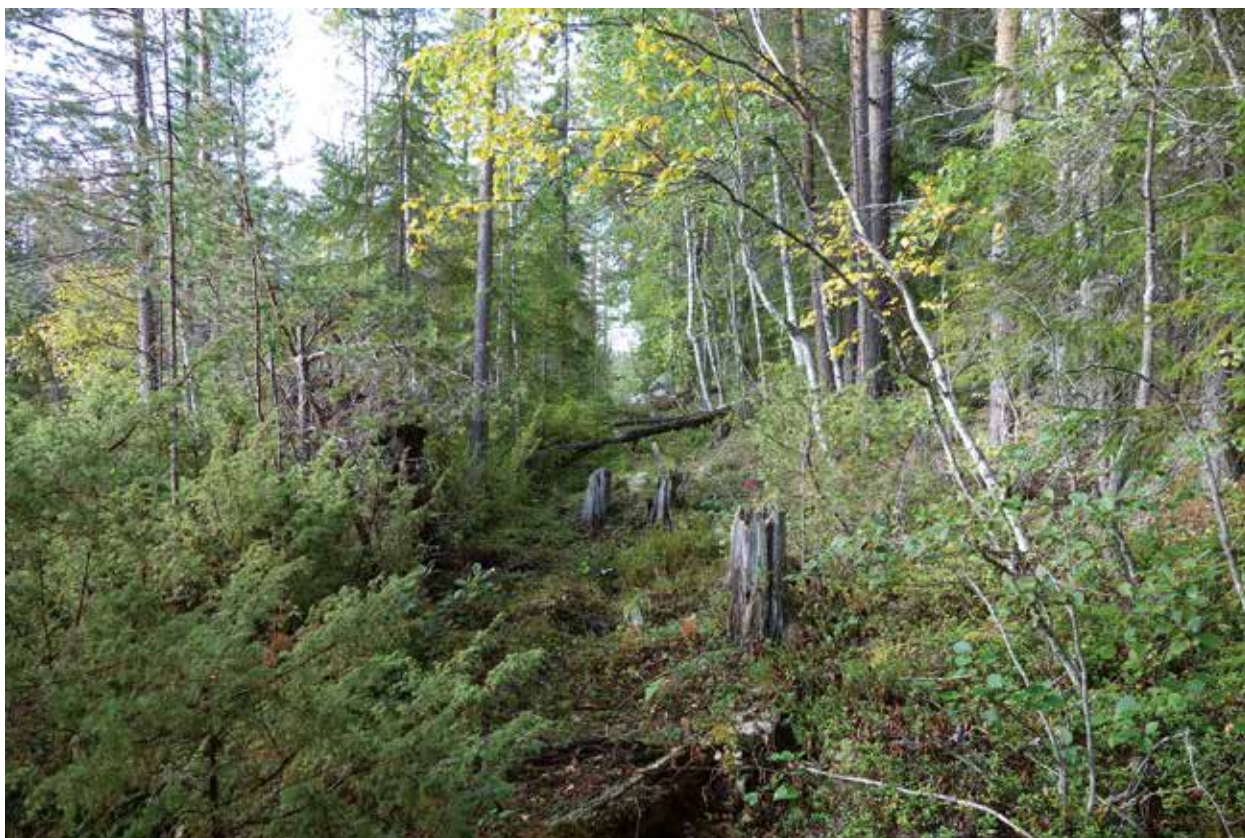
Fig. 90. Flottningsränna (88), ca 90 m lång (Ö–V) och syns som en 2 m bred trädfri gata i skog med förmultnade trästockar i botten, 0,2–0,3 m grova, liggande vinkelrätt mot rännan. Helt övermossad och i rännan finns stubbar från äldre träd. Rännans båda ändar ansluter till åfåra. Belägen på mindre moränrygg 0–10 meter N om å. Enligt kostnadsförslag i tabell i syn 1899 "Ränna 270 m. 945 kr [kostnad för föreslagna åtgärder i flottningsbyggnad]" (LA). Flottningsrännan är bevarad i 1/3 av den totala längden. Foto mot V.

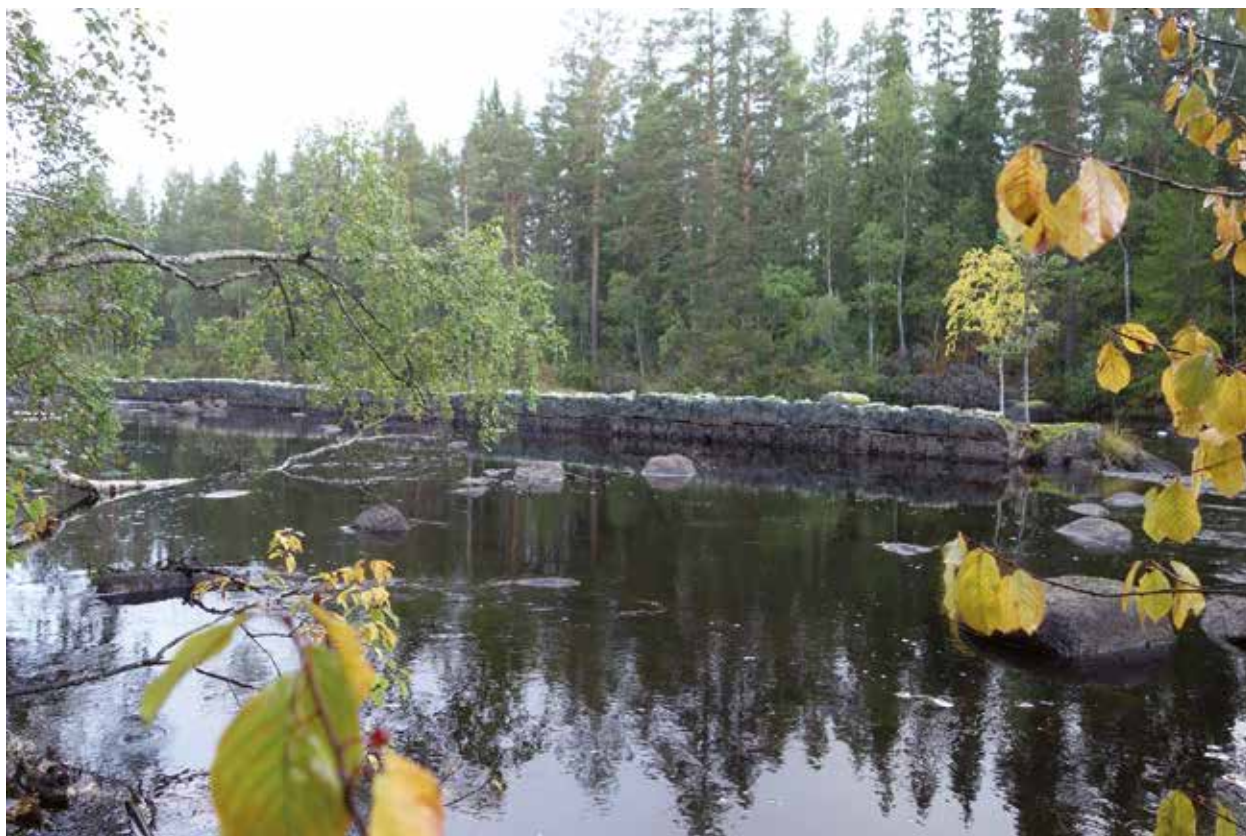
Fig. 111. Ledarm (49), 135 m lång (NV-SÖ), 2,5 m bred och 1 m hög, av 1–1,5 m långa och 0,4 m stora huggna stenar, i 2 skikt, med flat sida ut mot forsen. Mot landsidan i N är mindre natursten och skarpkantad sten. Ansluter i V till N åstranden, i Ö slutar den mitt i ån. Belägen mitt i ån. Foto mot NV.

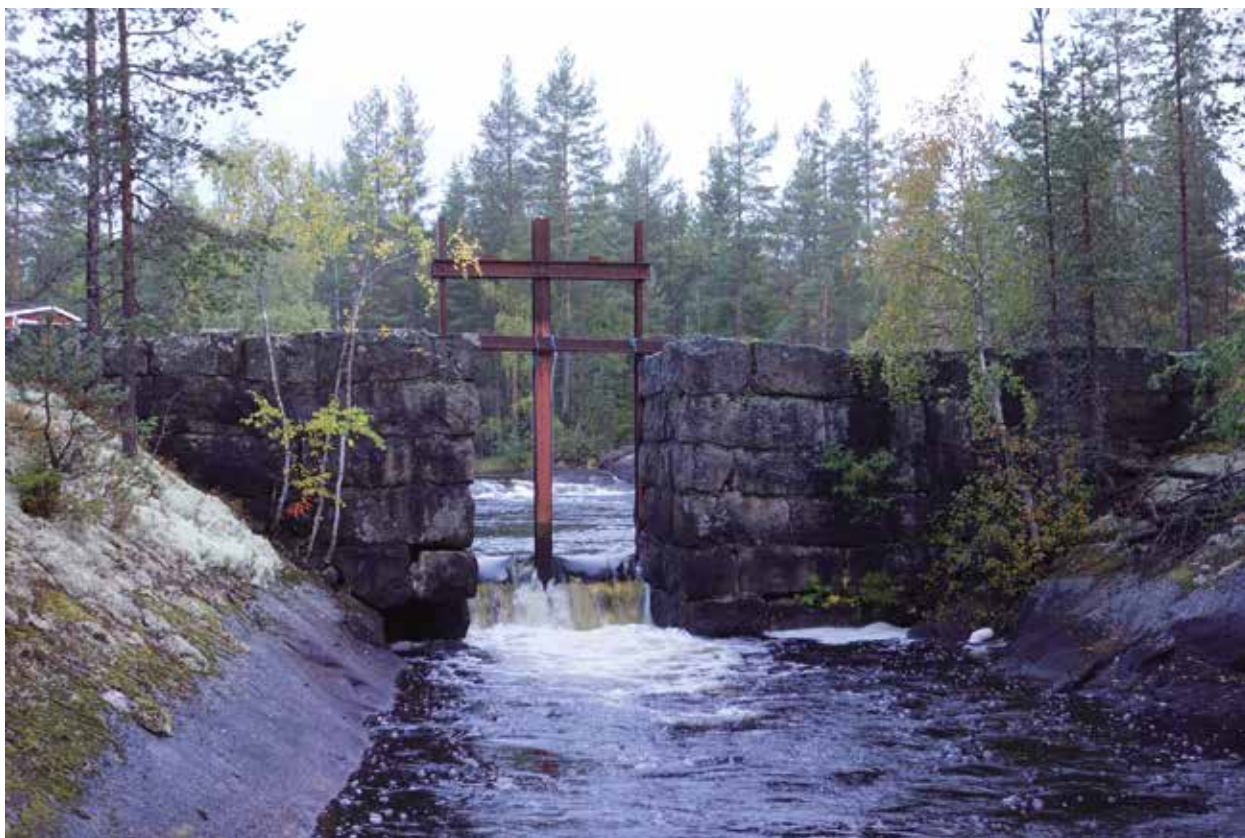
Fig. 129 och 130. Dammvall (21), ca 65 m lång (bågformad) på båda sidorna av ån med avbrott för naturlig avgränsning i form av berghäll på mindre klippö. S dammvallen: totalt ca 15 m lång (NÖ–SV), 2,5 m bred och intill 2,3 m hög. Vallen är byggd som en skalmur med intill 1,5 m långa och 0,4 m stora huggna stenar i en ram samt med mindre natursten och skarpkantad sten som fyllning. Delen vid S stranden är ca 5 m lång och delen på ön är ca 5 m lång. Dammöppningen i den S dammvallen är ca 2,5 m bred och ca 2,3 m hög, av 6 skikt huggen sten. Stenarna är intill 1,5 m långa och 0,4 m stora. Järnbalkar finns i dammöppningen, dammluckor saknas. Ett ca 0,4 m högt fall finns i dammöppningen. Dammens ansluter på båda sidorna till berghällar. N dammvallen: 60 m lång (NV–SÖ), 1,5 m bred och intill 1 m hög, av ett bottenskiikt huggen sten intill 1,5 m långa lagda som skalmur samt emellan och på dessa 0,2–0,4 m stora naturstenar och en del skarpkantad sten, enstaka stenar är intill 1 m stora. Dammvallen går över några berghällar och där är den endast 0,3 m hög. Ansluter till stenblock i SÖ och till moränmark i NV. Strax Ö om de båda dammvallarna finns en extra dammvall, 7,5 m lång (NÖ–SV), 1,5 m bred och 0,4–0,9 m hög, av 0,8–1 m stora stenar. Vallen är lägst i N. Denna vall är helt övermossad. Ingen damm på laga skifteskarta 1900 (V12-16:1, 21-FÄR-243). Enligt kostnadsförslag i tabell i syn 1899 "Dubbelkista t.h. 32 m à 6.00 kr 192 kr [kostnad för föreslagna åtgärder i flottsbyggnad]" och även "Dubbelkista rätt ut från högra stranden 5 m à 5.00 25 kr [värde i befintlig byggnad]" men också "Dubbelkista t.h. med slusöppning utan luckor, 8 m; repareras 24 kr [värde i befintlig byggnad] 24 kr [kostnad för föreslagna åtgärder i flottsbyggnad]" samt "Dubbelkista t.v. 15 m 45 kr [värde i befintlig byggnad]" (LA). Så dammvallen på S stranden var troligen befintlig före 1899, medan den långa på N sidan byggdes ny 1899. Foto mot V och N.

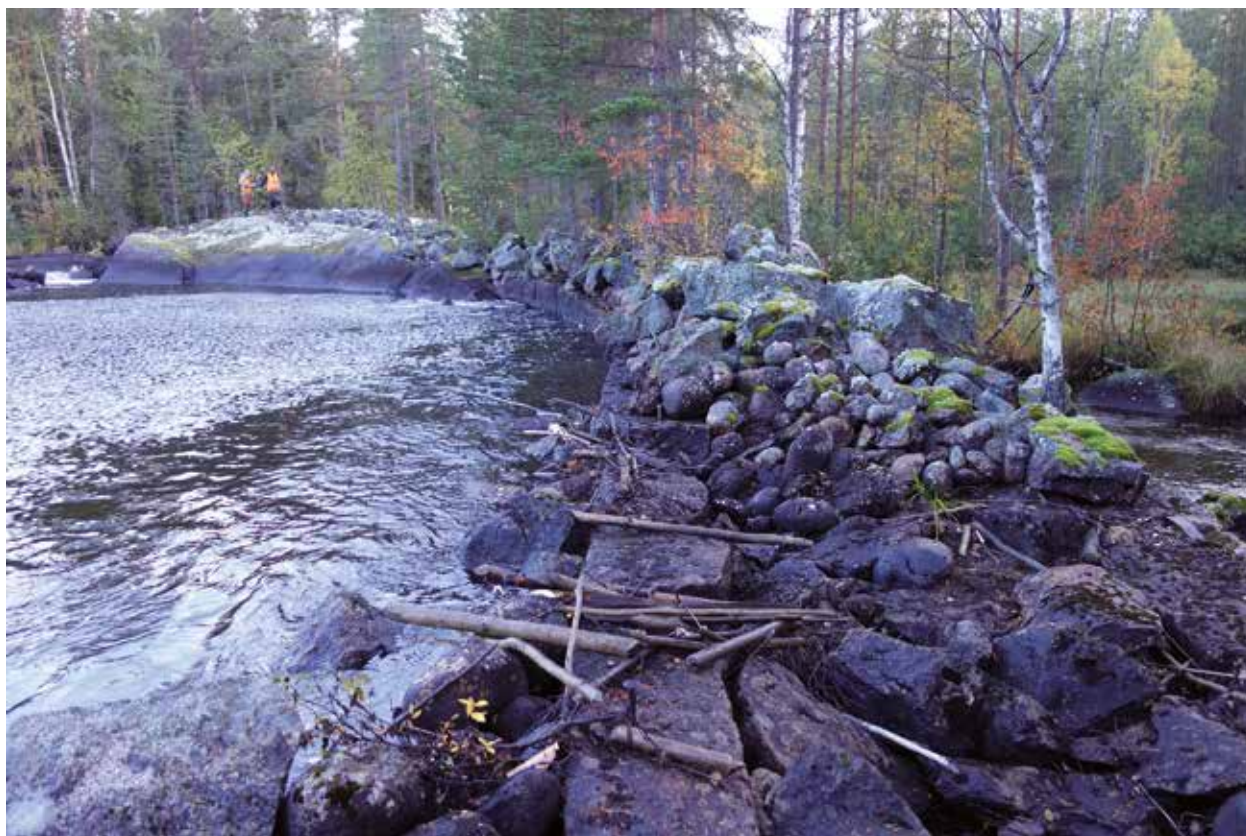
Fig. 131. Dammvall (21), den NÖ och N delen av den ca 65 m långa vallen, byggd som skalmur med huggna block i kanterna. Byggsdes troligen ny efter 1988. Foto mot NV.

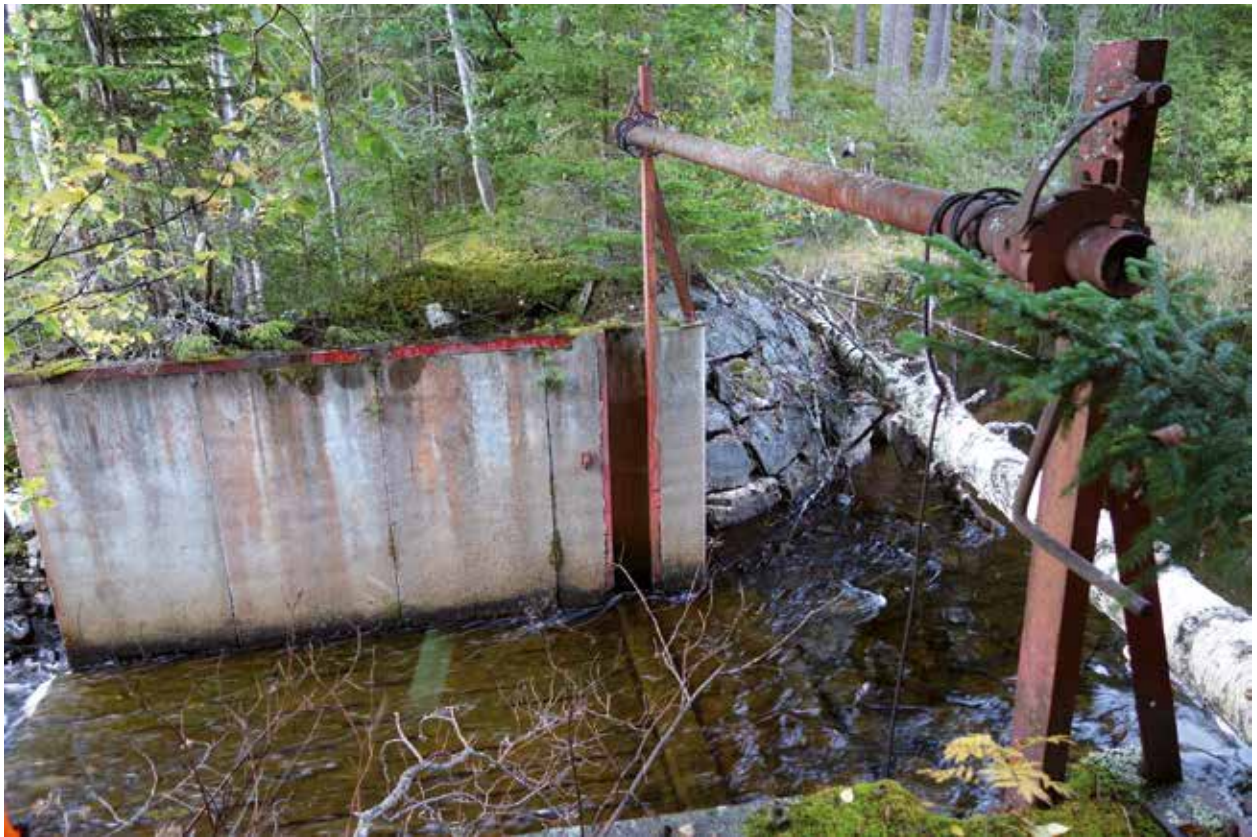
Fig. 160. Dammvall "Törndammen" (11), av mestadels betong med strandfundament av huggen sten. 5 synliga skikt och ca 2 m bred och 2 m hög. Av ca 1m stora huggna stenar. Skibord av trä i dammöppning. Nästan helt övermossad och beväxt av 20-tal mindre granar samt lövsly. Enligt laga skifteskarta 1918 (21-FÄR-331) är dammen ca 20 m lång (NÖ-SV). Dammen finns på laga skifteskarta 1902 och 1918 (V12- 39:1, 21-FÄR-331). Enligt kostnadsförslag i tabell i syn 1899 "Dam:  $l = 24$  m;  $b = 3.0$  m;  $h = 1.6$  m, med 4 st grundluckor à 0.95 m; repareras 48 kr [värde i befintlig byggnad] 240 kr [kostnad för föreslagna åtgärder i flottsbyggnad]" (LA). Foto mot Ö. Se även fig. 13.
