# Vårdprogram

Gotska Sandön, norra fyren  
2022

Titel: Vårdprogram Gotska Sandön, norra fyren

Utgiven av: Länsstyrelsen i Gotlands län

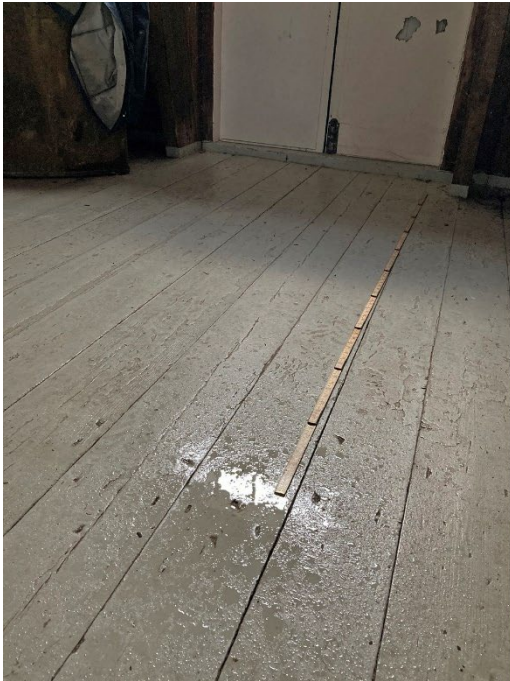
Bilden till vänster. Läckage från en takhuv och lanterninen visar sig på entrégolvet.  
 Bilden uppe till höger. Angrepp av vedätande insekter på fyrens plankbeklädning.  
 Bilden nere till höger. Entréplanet's golvplank har bemålats med diffusionstät färgtyp.

Under entréplanets brädgolv och bjälklag finns en kryppgrund med en rumshöjd av ca 1,5 m. Utrymmet bör tillgängliggöras för att underlätta kontinuerliga besiktningar av skick och klimat.

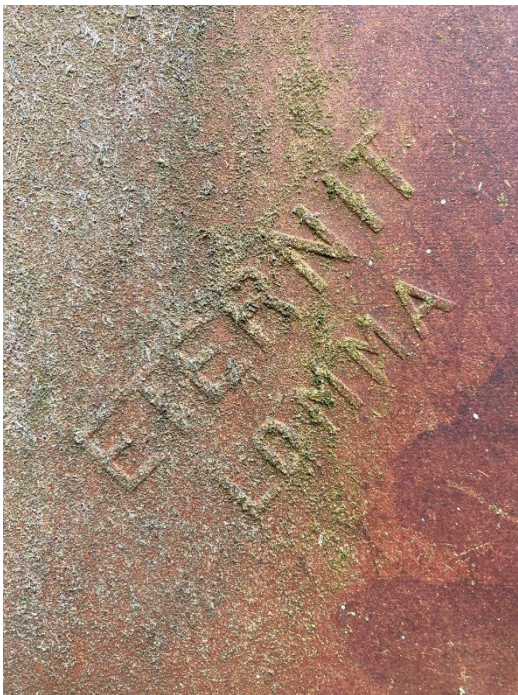
Bilden till vänster. Lomma Eternit i relief på vissa plattor.  
 Bilden uppe till höger. Eternitplatta saknas och har ersatts med takpapp.  
 Bilden nere till höger. Eternitplattor är svåra att byta då de överlappar varandra.

Viss skadegörelse har förekommit där besökare brutit sönder fasadbeklädnaden, de sköra eternitplattorna. Spår av utböjda kopparplåtar finns också på fyrplattformen. Det är troligen inget pågående problem då visningarna numera är ledda av närvarande tillsynsmän eller lägervärdar. Vid ett eventuellt framtida fasadbyte bör infästningen noga beaktas. Dagens Eternitplattor går ej att byta var för sig då de är överlappande i flera nivåer. En skadad platta blir därför mycket svår att byta.

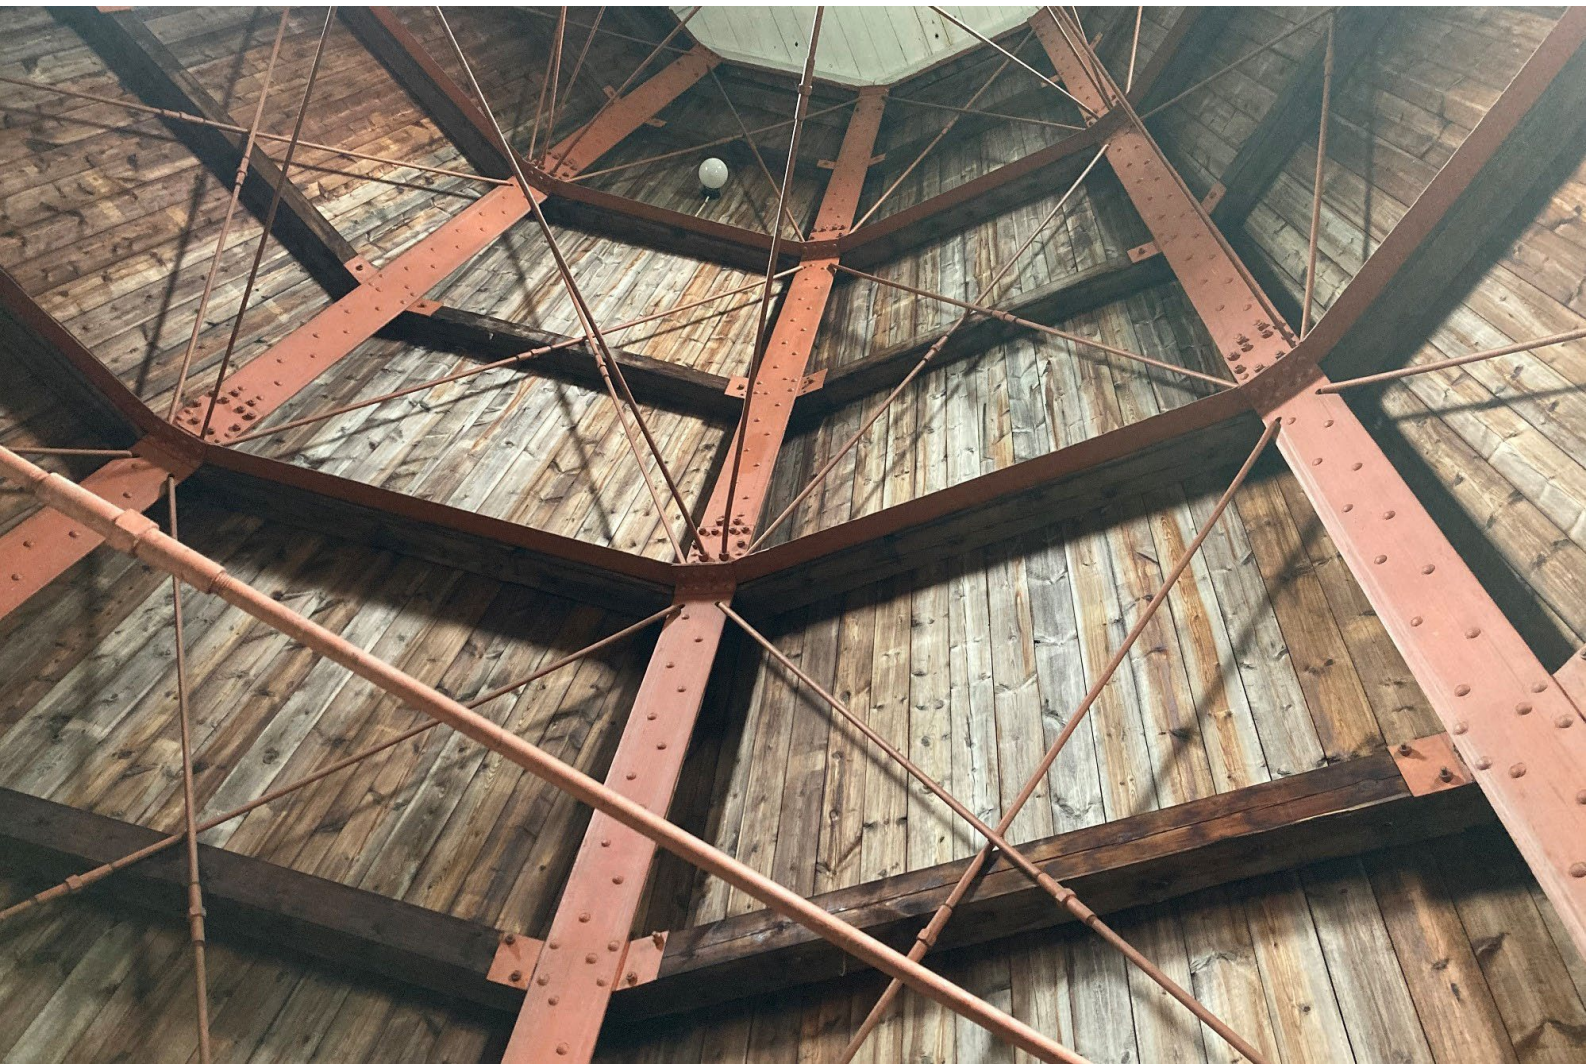
Den bärande järnstommen med alla sina dragstag är rödmålad med vad som förefaller blymönja. Skicket är gott utan synliga rostskador. Dolda sidor av järnstommen kan behöva undersökas mer noggrant vid större underhållsarbete.

Den rödmålade järnstommen med beklädnad av stående tvåtumsplank.

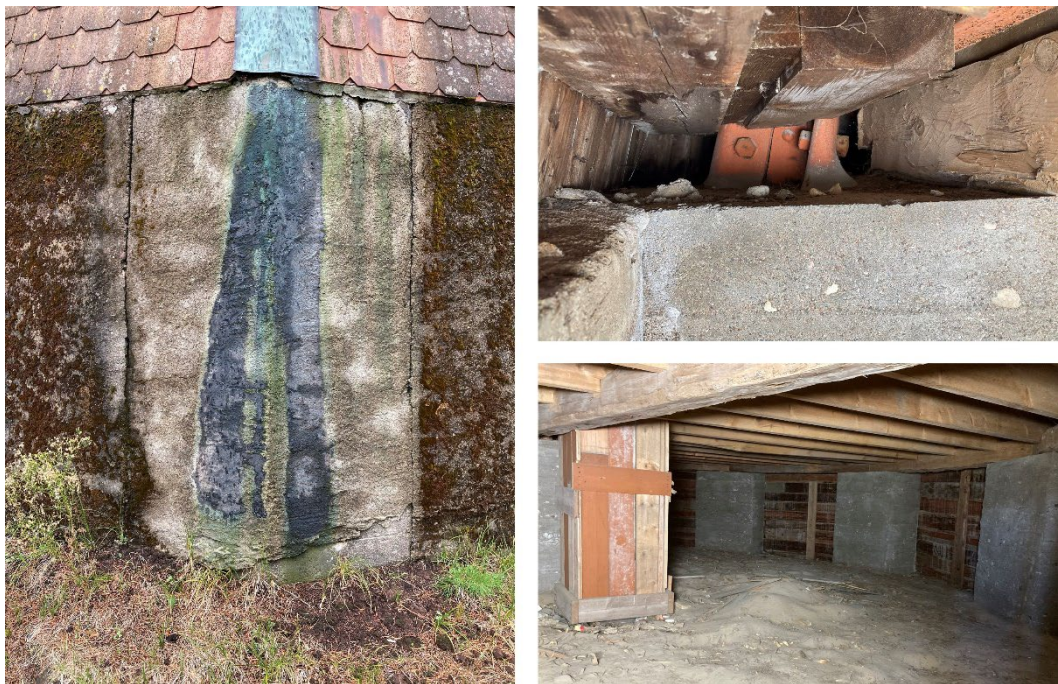
Bilden till vänster. Ett av de tio betongfundamenten under de bärande stålstolparna. Bilden uppe till höger. De stående balkarnas ändbeslag av järn vilar på betongen. Bilden nere till höger. De kraftiga betongplintarna under vardera stående stålbalk i fyrens tio ytterhörn. I mitten ett fundament av betong för spiraltrappan. Den synliga trälådan till vänster är schaktet för lodet som drev fyrinsens urverk.

Mellan de tio fundamenten är tunnare betongväggar gjutna som ej verkar ha någon bärande funktion bortsett, möjligen stabiliserande. Sprickbildning har skett mellan de bärande fundamenten och mellanväggarna vilket tyder på att de är

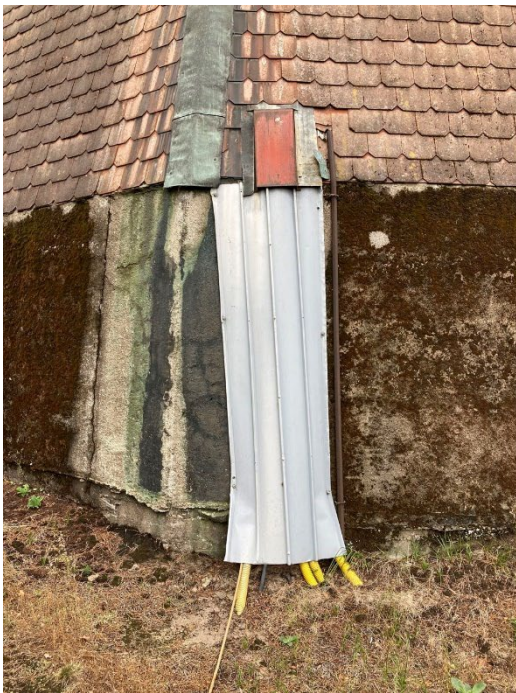
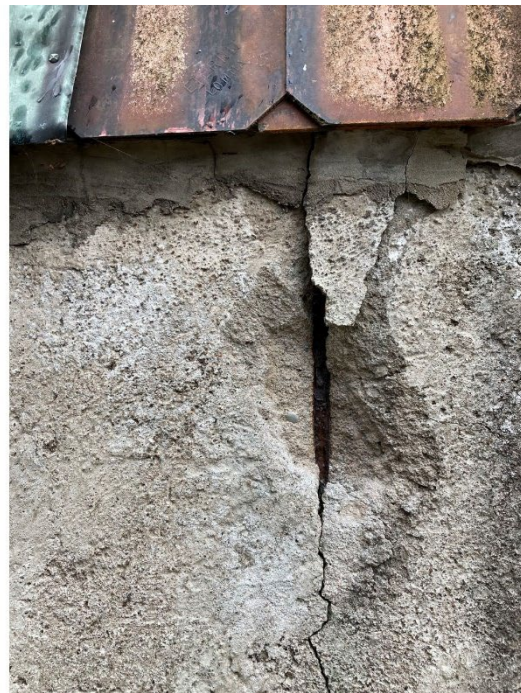
Utvändigt finns skador i form av rostsprängningar i betongen samt vissa misspyrdande eldragningar, täckta med aluminiumplåt.

Bilden till vänster. Eldragningar slarvigt täckta med aluminiumplåt  
Bilden till höger. Rostsprängning i betongfundament.

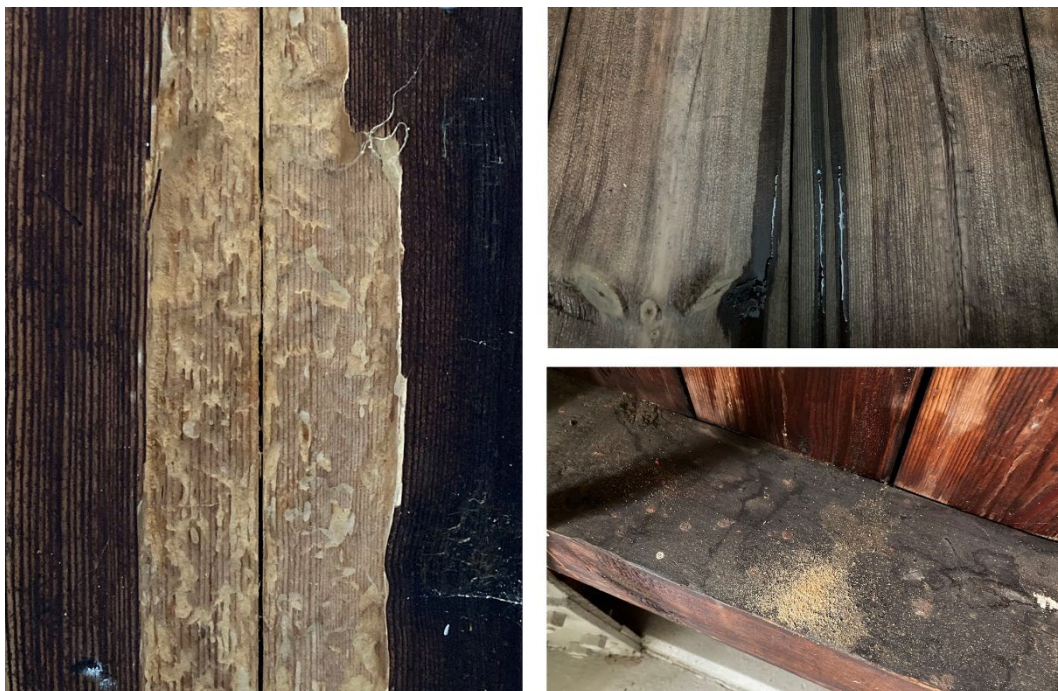
Bilden till vänster. Kraftigt angrepp av vedätande insekt, stående plank vid entré.  
 Bilden upp till höger. Rinnande vatten på insidan av ytterväggens plankbeklädning.  
 Bilden nere till höger. Angrepp vedätande insekt på tvärbalk av trä.

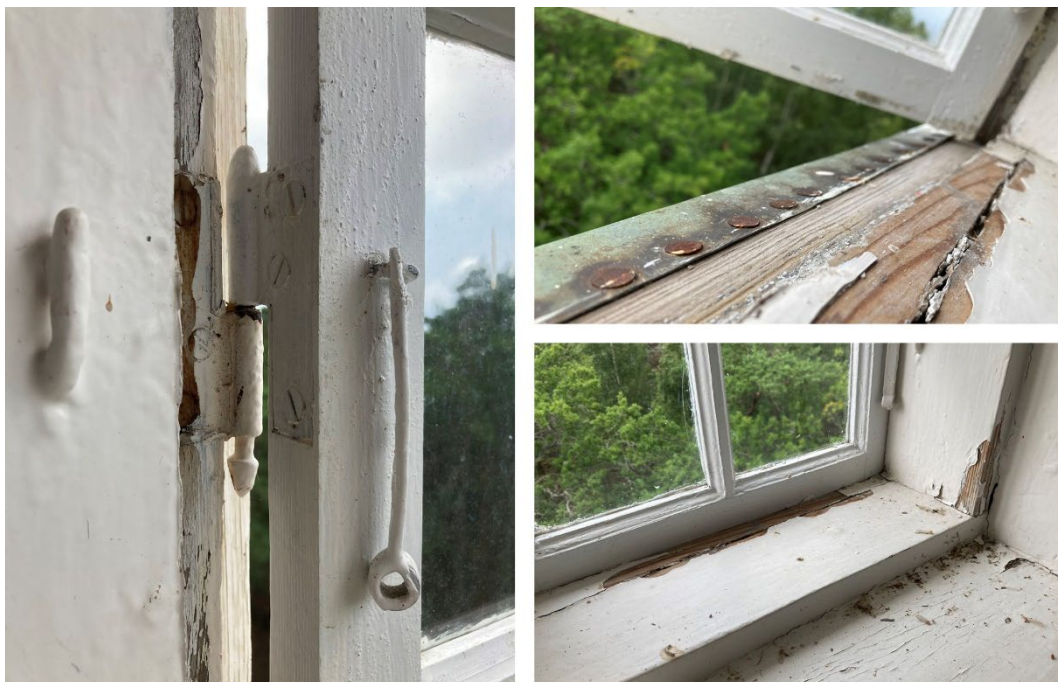
Bilden till höger. Ursprungliga gångjärn och uppställningsbeslag.  
 Bilden uppe till höger. Vissa fönster har tillägg av en plåt på karmunderstycket.  
 Bilden nere till höger. Fönstren delvis målade med diffusionstät färg.

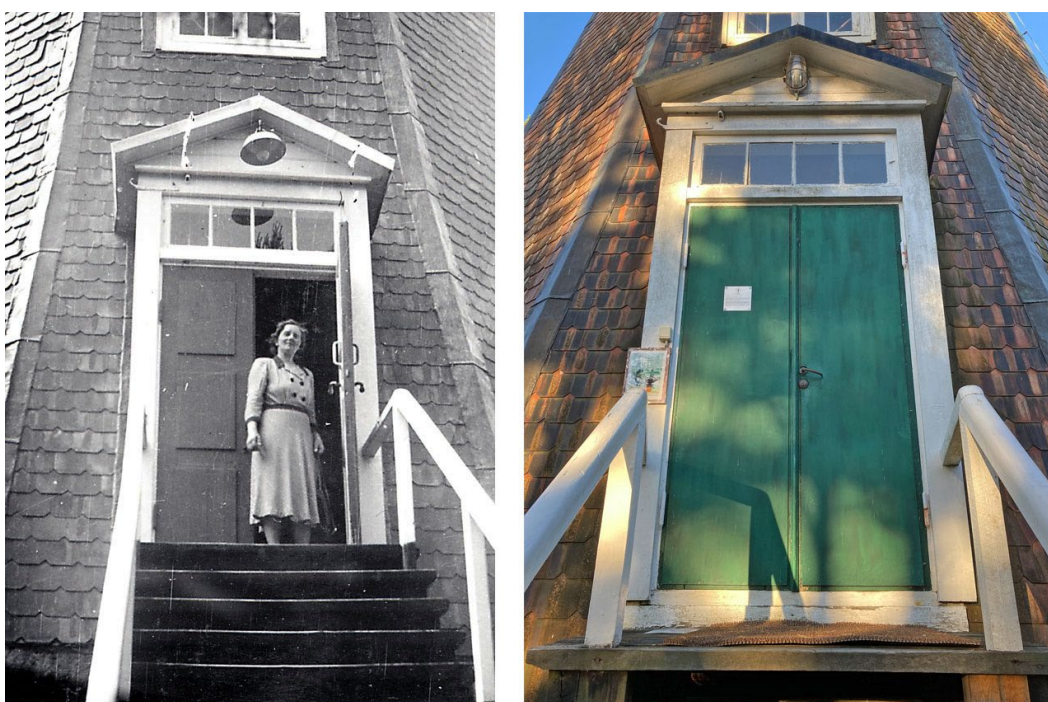
Bild till vänster. Entrédörren 1949. Utanpåliggande fyllningar.  
 Bild till höger, Entrédörr idag, klädd med masonit, troligen är det samma ram, men speglarna är borttagna.

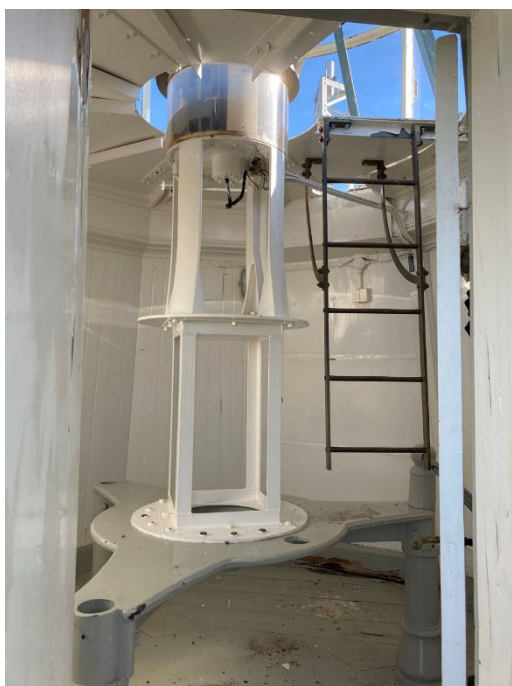
Bilden till vänster. Nuvarande fyrlins vilar på det gamla gjutjärnsfundamentet.  
 Bilden uppe till höger. Luckan upp till lanterninens golv.  
 Bilden nere till höger. Vaktrumets golv är bemålat med diffusionstät färgtyp.
