Titel: Vårdprogram Stora Karlsö fyrplats

Utgiven av: Länsstyrelsen i Gotlands län

Inventering och dokumentation av Fyr & bostadshuset på St Karlsö har utförts under sommaren och hösten 2021. Vårdprogrammet färdigställdes under våren 2022.

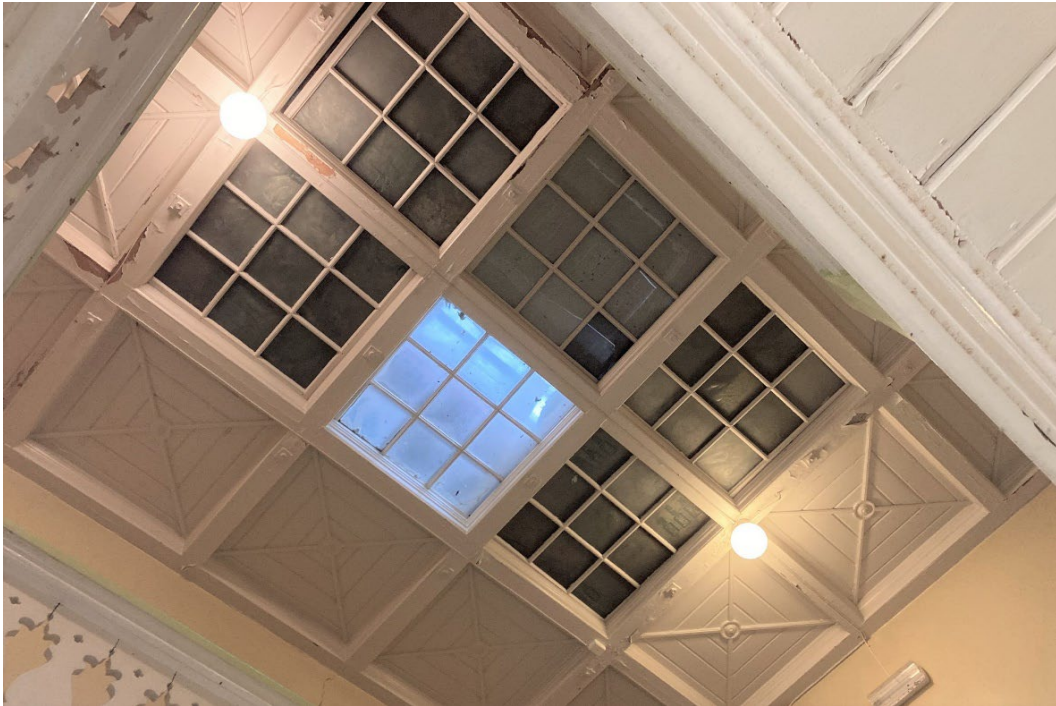
Trapphusets glasade undertak under den utvändiga skyligheten. Ett fack har på provrensats från isolering för att testa ljusinsläppet.

Trapphuset, som offentlig yta, bör genomgå en helrestaurering där skylightens dagsljus åter tillåts lysa upp trapploppet och trappterrasserna. Ett kulörprogram bör tas fram för att återställa den ursprungliga färgsättningen. Färgerna bör gå att få fram i sin helhet genom skrapning eller tvättning. De moderna handledare av rostfritt stål, som monterats på båda sidor om huvudtrappan, bör bytas mot handledare av svart smide eller trä som mer överensstämmer med övriga material i trapphuset. Det bör övervägas ifall den ursprungliga glasade pardörren från entréhallen till trappan kan rekonstrueras. Även fyrtornets trapphus bör ingå i ett färgprogram och restaureras. Ett återskapande av ljusflöde och färgsättning skulle förstärka upplevelsevärdet avsevärt. Trapphus och fyrtorn är i stort intakta vad gäller utformning och ursprungliga detaljering varför arbetet skulle vara både meningsfullt och rimligt.

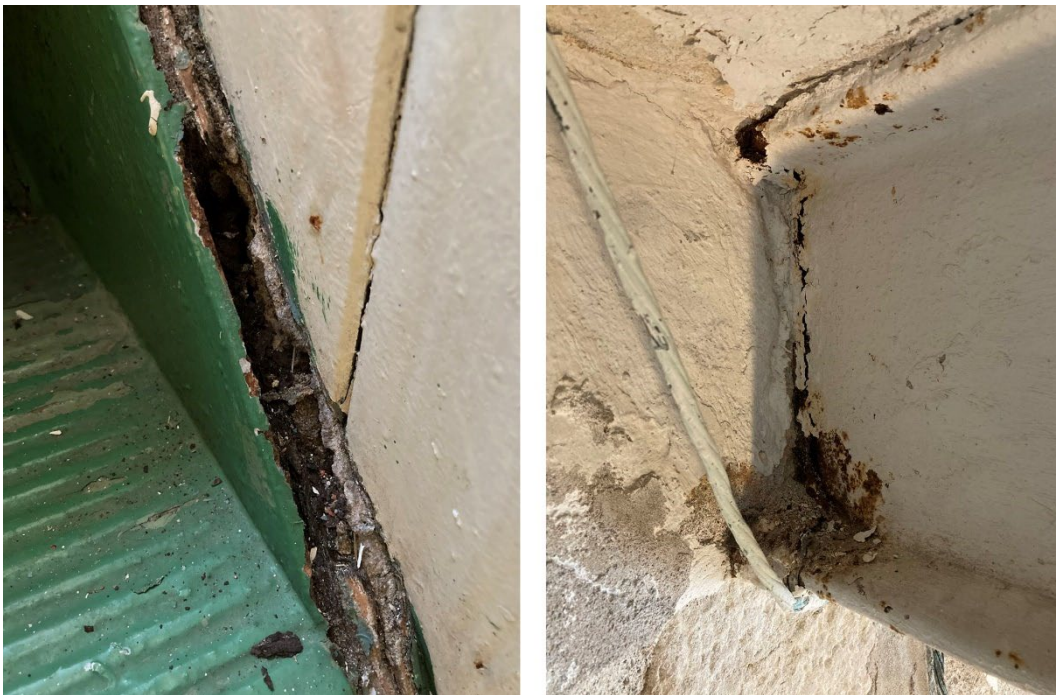
Bilden till höger. Trappan av gjutjärn till den yttre plattformen under lanterninen.
Bilden till höger. Inmurad järnbalk under bjälklaget till vaktrummet. Det är viktigt att murverket håller en godtagbar fukthalt som fördröjer korrosionen av byggnadsdetaljer av järn. Dessa är ofta ingjutna eller inmurade och svåra därmed att ersätta.

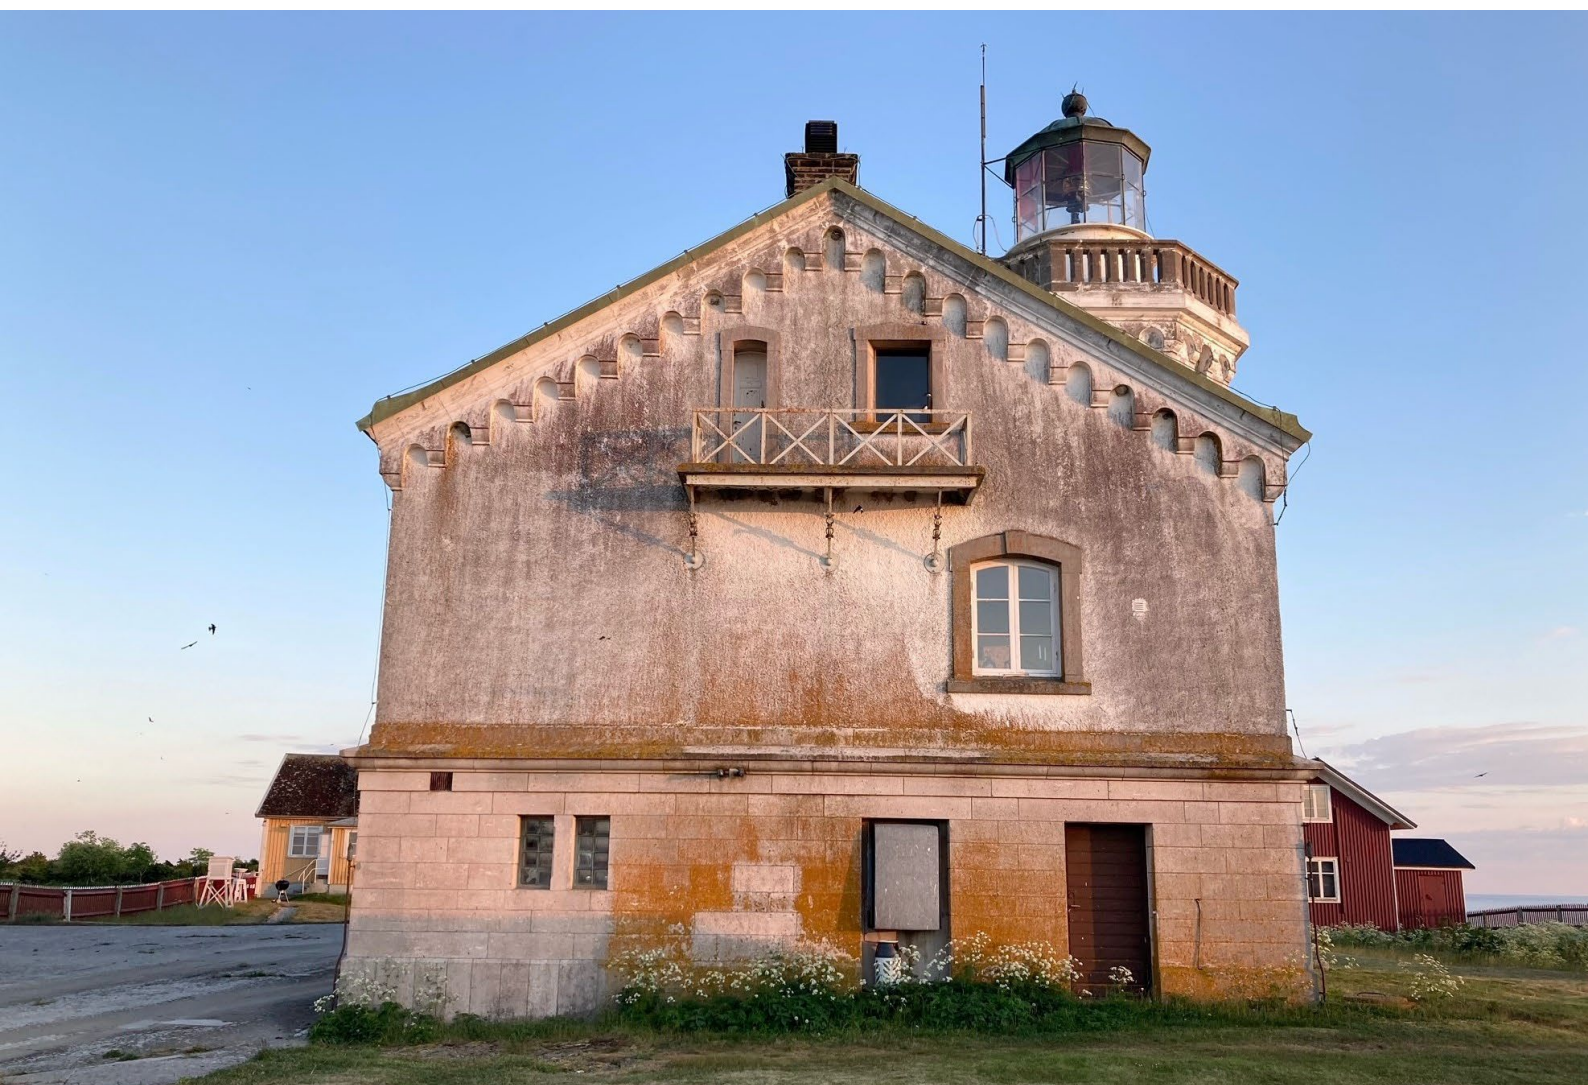
Fyrens norra gavel. Putsen och kalkstenssockeln har kraftig algpåväxt som behandlats under sommaren 2021. Testtytor med gott resultat syns på sockeln där algerna fallit av efter uttorkning.

sprickor och putsskador skall hållas under uppsikt. Spritputsen behöver löpande rengöras från alger. Tester med algborttagningsmedel "kalkosol" har genomförts under 2020 - 21. Metoden behöver utvärderas närmare då och effekten ej är verifierbar förrän året efter behandling.

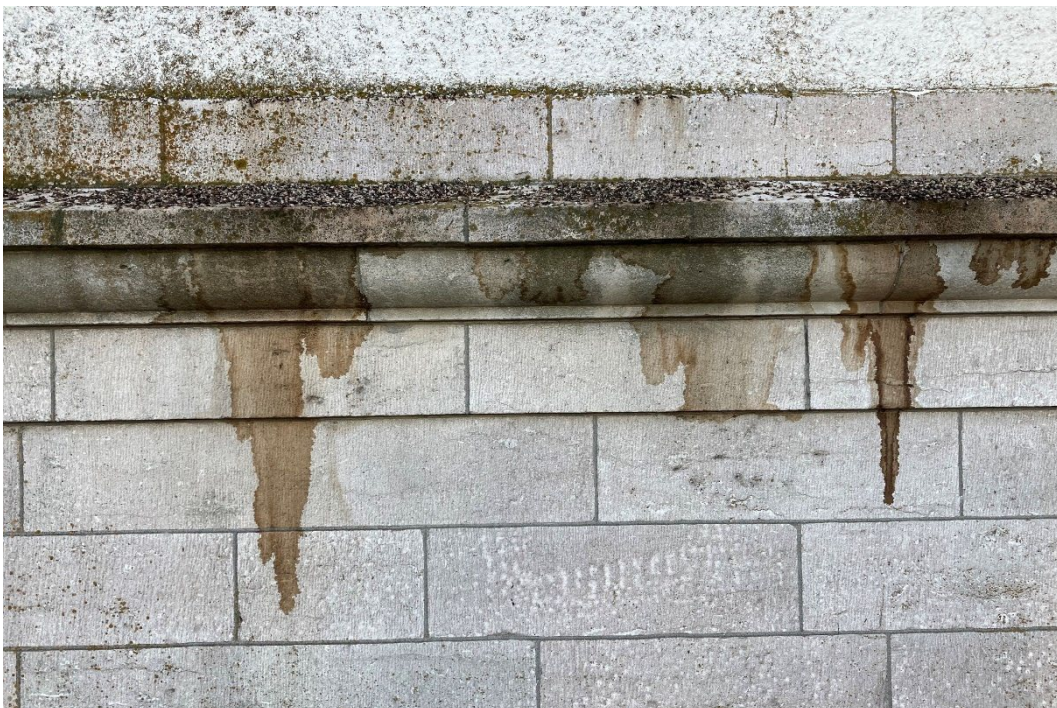
Fågelspillning från svalbon ansamlas på kalkstenssockelns krönlist. Bör borstas ren med jämna intervall under sommaren för att motverka missfärgningar av kalkstenen.

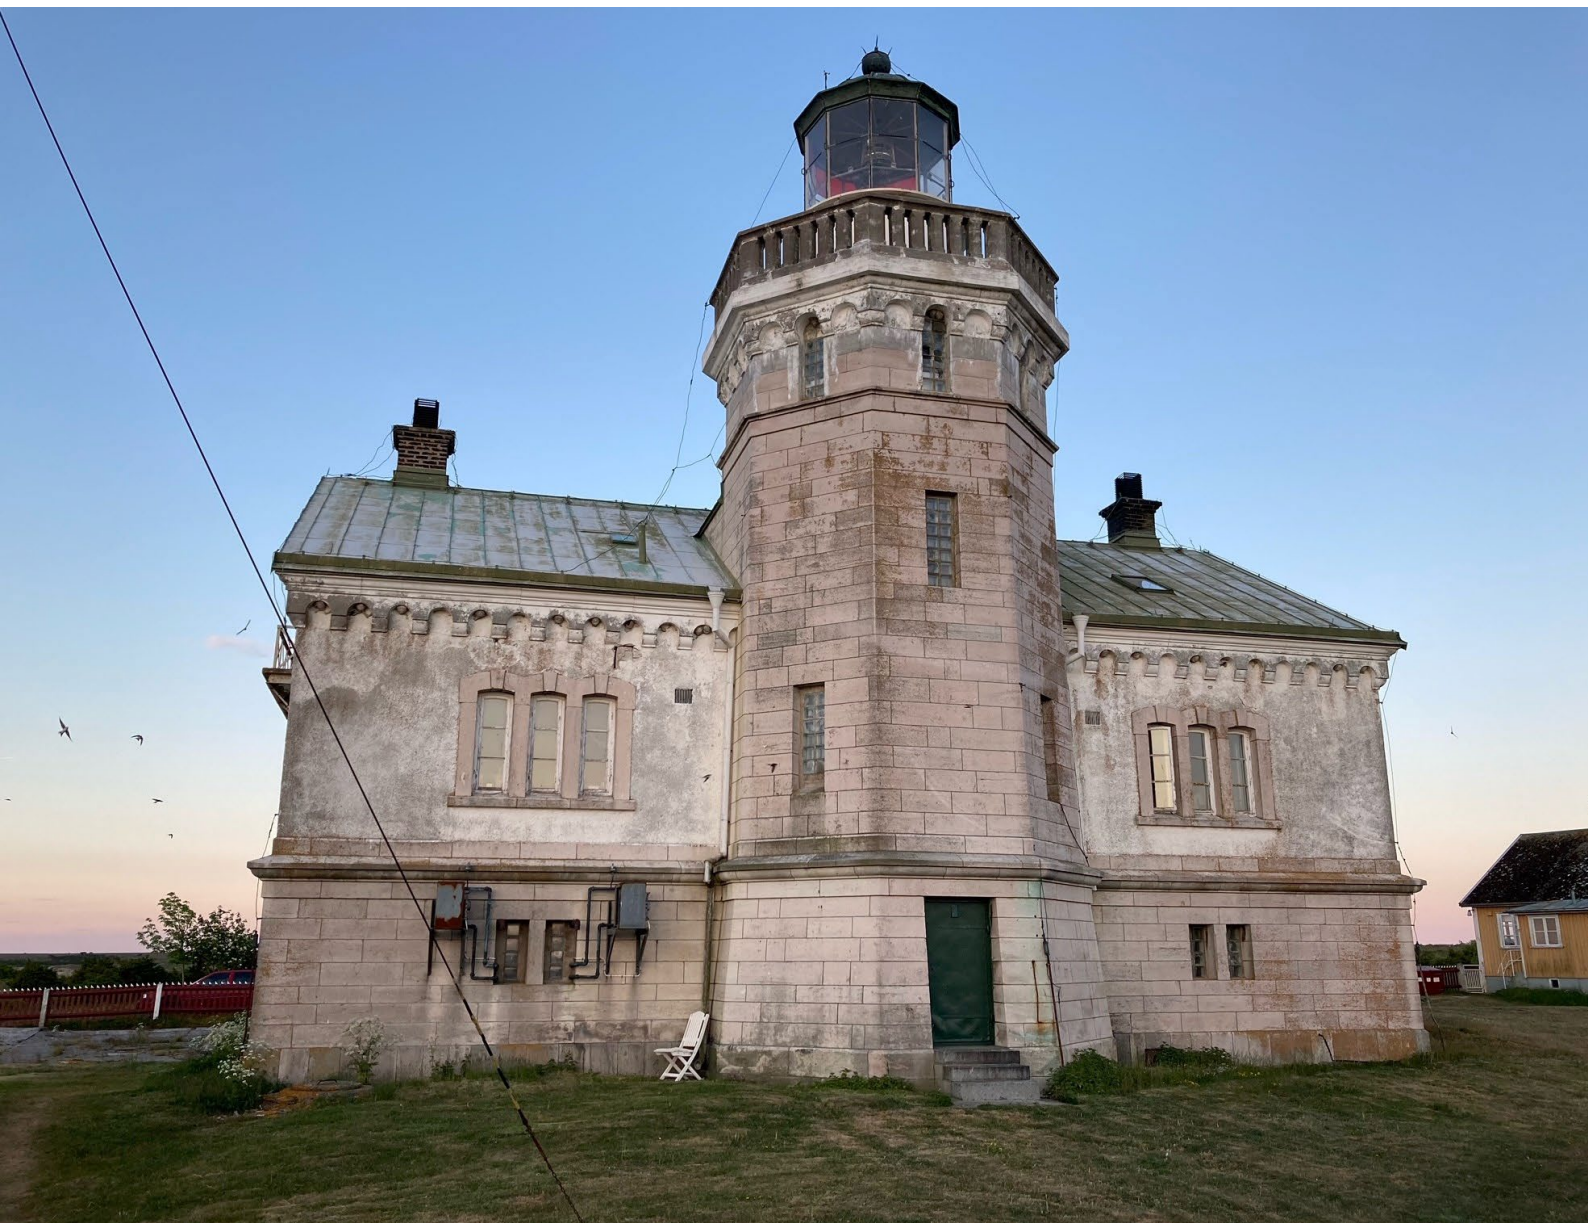
Fyren västra fasad. Puts och kalksten är missfärgade av alger, färgbortfall och rinningar av fågelavföring (från svalbon).

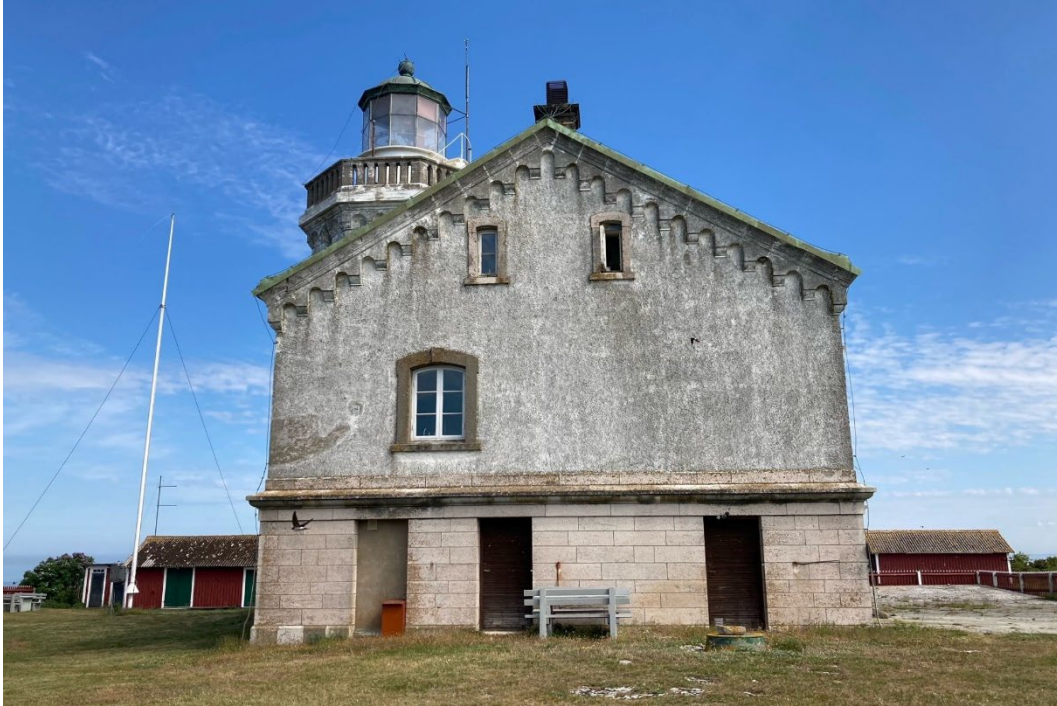
Fasad mot söder. Putsen missfärgad av alger och rinningar från svalbon under taklisten av betong.

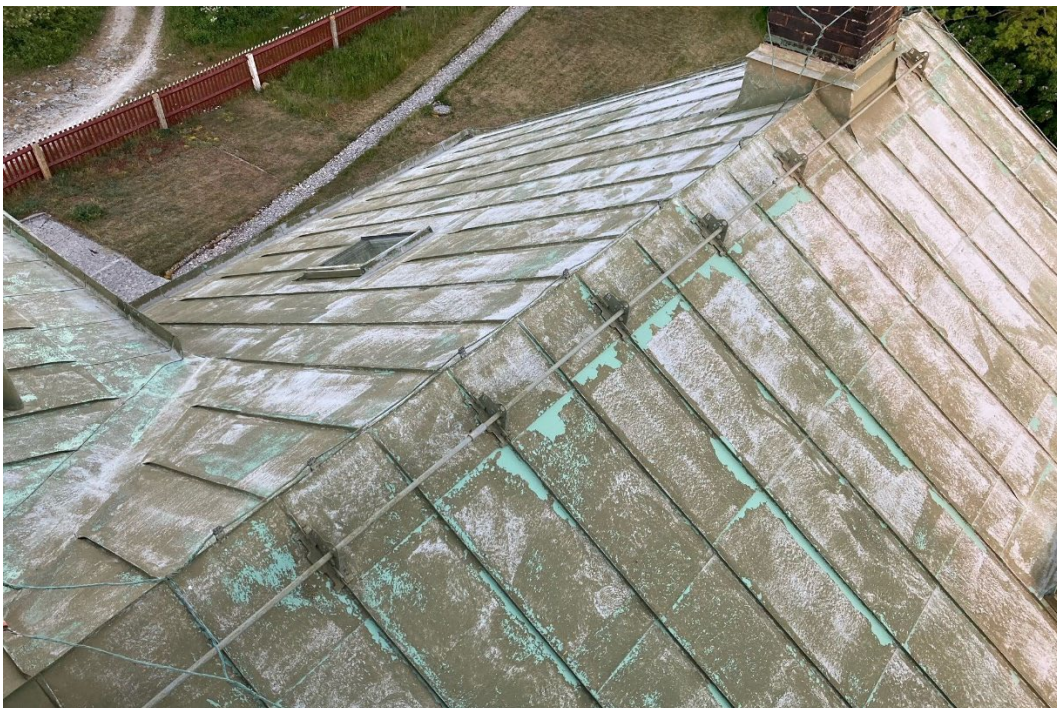
Takplåten har förlorat det mesta av både grundfärg och täckfärg. Takfönster från 60-talet där produktlivscykeln gått ut.

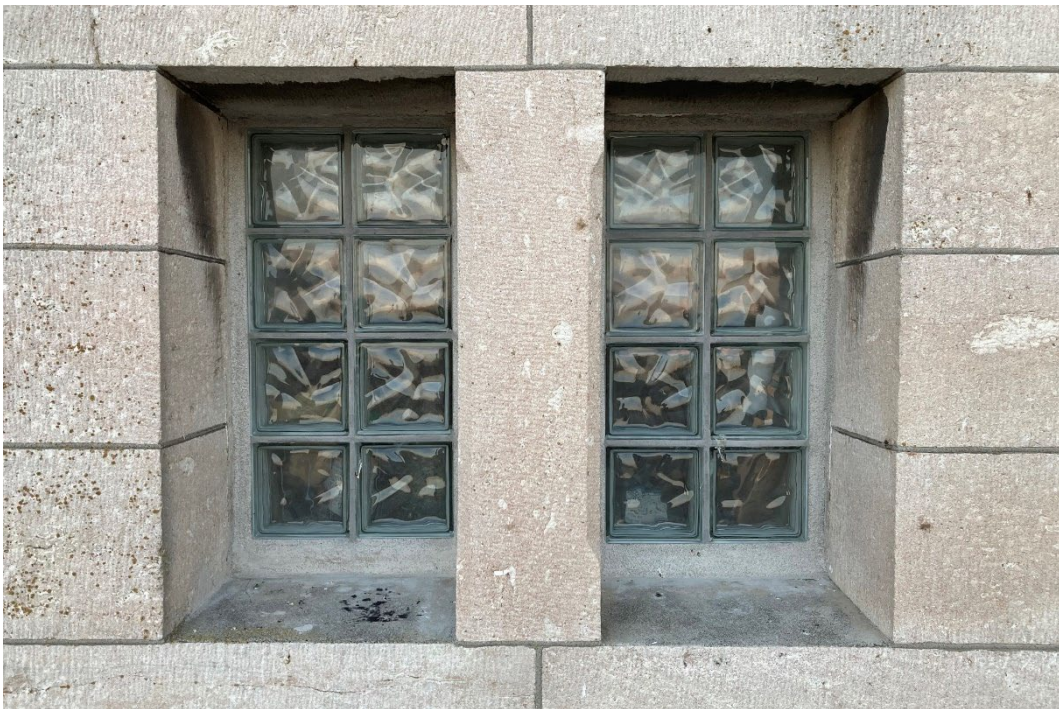
Betongglas har ersatt de ursprungliga öppningsbara fönsterbågarna i både markplanet och fyrornets trapphus. Parti fasaden mot öster, söder om entrén.

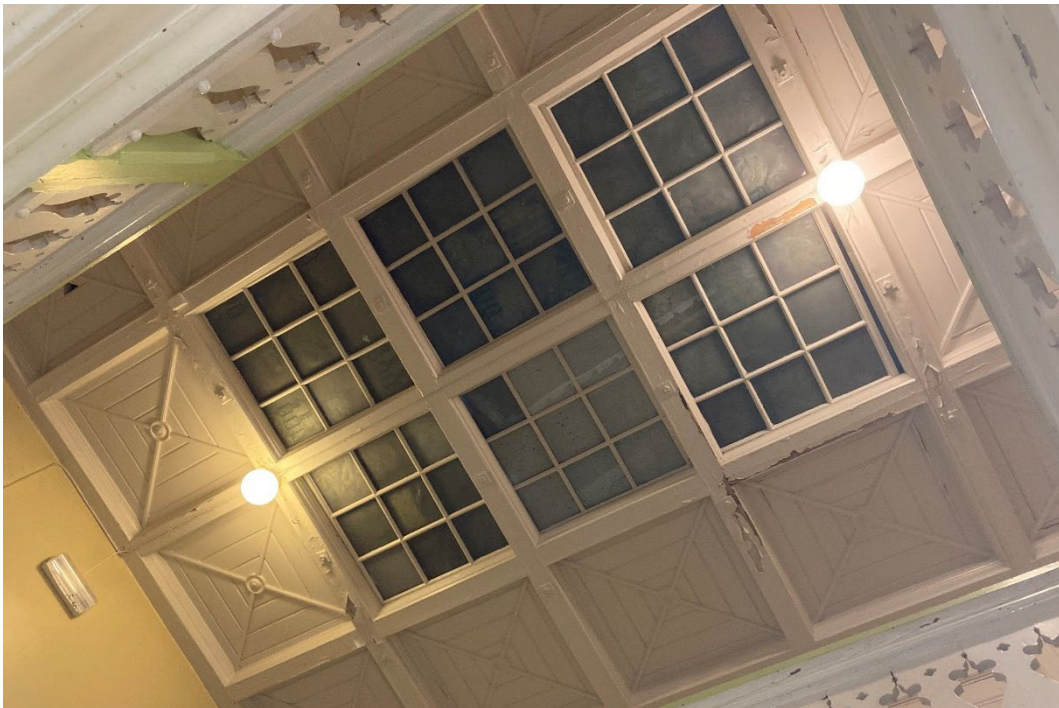
Nuvarande utförande där glaset vid inspektionen var helt av isolering.

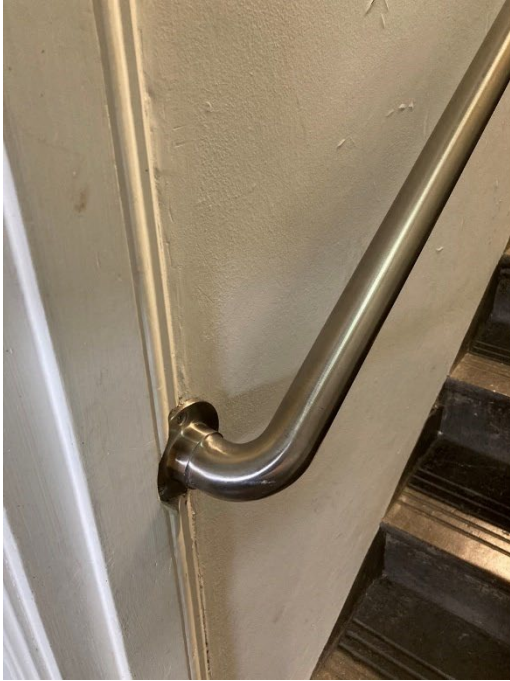
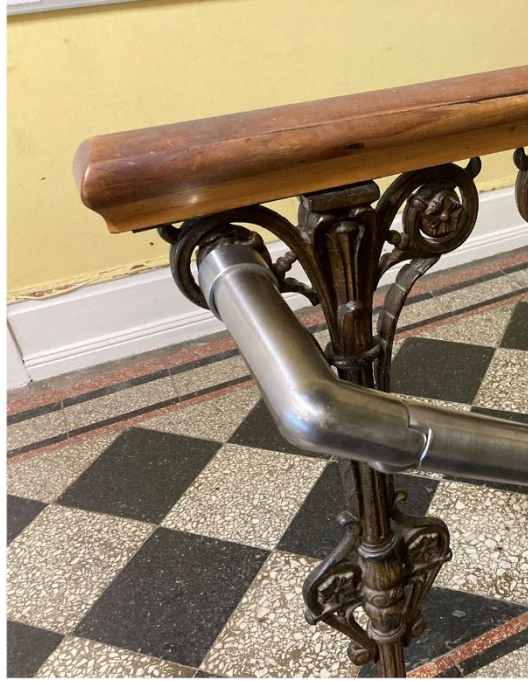
Huvudtrappans handledare av rostfritt stål.

Huvudtrappan har kompletterats med handledare av rostfritt stål. Det saknades tidigare handledare vilket utgjorde stor risk för olycksfall i trappan. Det rostfria stålet avviker mot befintliga material i trapphuset och bör bytas ut.

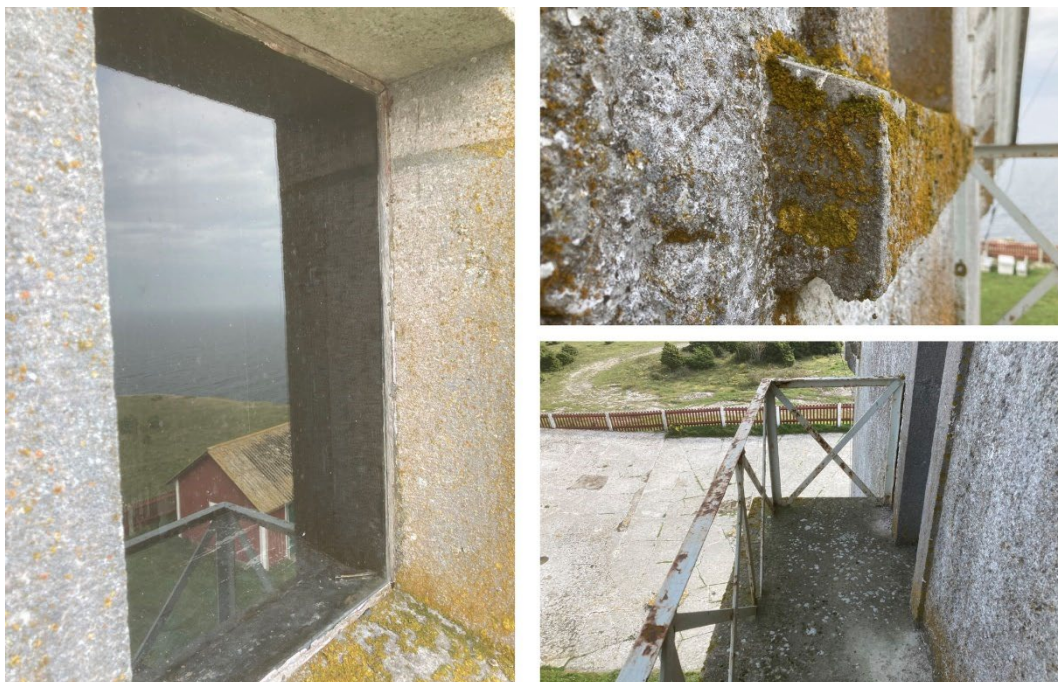
Balkongen är gjuten i betong men vilar på en ram av järnbalkar stödda av tre konsoler. Järnbalkarna går genom murverket och är förankrade på insidan av ytterväggen i bjälklaget. Ramen är sammanfogad med nitförband. Konsolerna är förankrade på utsidan av murverket. Ett stålräcke med krysstag är nitat i den bärande järnbalksramen. Räcket är mycket lågt och öppet varför det är viktigt att besökare ej ges tillåtelse att vistas på balkongen. Idag är dörren låst, nyckel förvaras hos tillsynsmannen. Balkongens konstruktion och skick bör undersökas noggrannare då det finns en hel del rostangrepp i järnkonstruktionen.

Bild till vänster. Bifyrens fönster sitter direkt mot stenomfattningen utvändigt.
 Bilden uppe till höger. Fönstrets undre stenomfattning med droppnäsa.
 Bilden nere till höger. Balkongens nitade järnräcke.

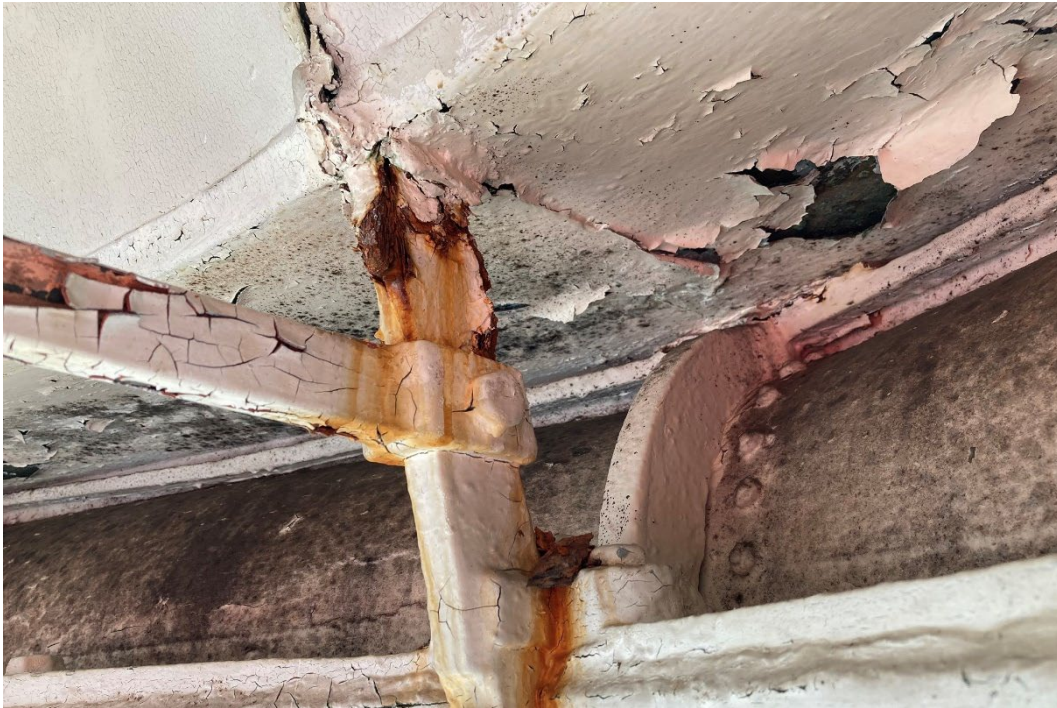
Lanterninen levererades komplett med glas och koppartak tillsammans med fyrapparaten från den franska tillverkaren Barbier & Fenestre. Lanterninen kom i delar och skruvades samman på plats. Den tiokantiga glasväggen utgjordes av ett ca 8mm tjockt glas. Glaset är idag utbytt mot plexiglas. Det ursprungliga glaset finns kvar i utrymmet under huvudtrappan i markplan. Det finns även en trälåda med glas i Fyrbiträdesbostadens bakbygge. Lanterninens järn och metalldelar hade vid undersökningstillfället stora korrosionsskador.

Lanterninens järnstomme var vid inspektionen bitvis mycket rostangripen.
