HISTORISKA DAMMANLÄGGNINGAR I NORRBOTTENS LÄN

KULTURHISTORISK BEDÖMNING OCH FÖRSLAG TILL BEVARANDE

Länsstyrelsen
Norrbotten

Titel: Historiska dammanläggningar i Norrbottens län. Länsstyrelsens rapportserie nr 9/2010

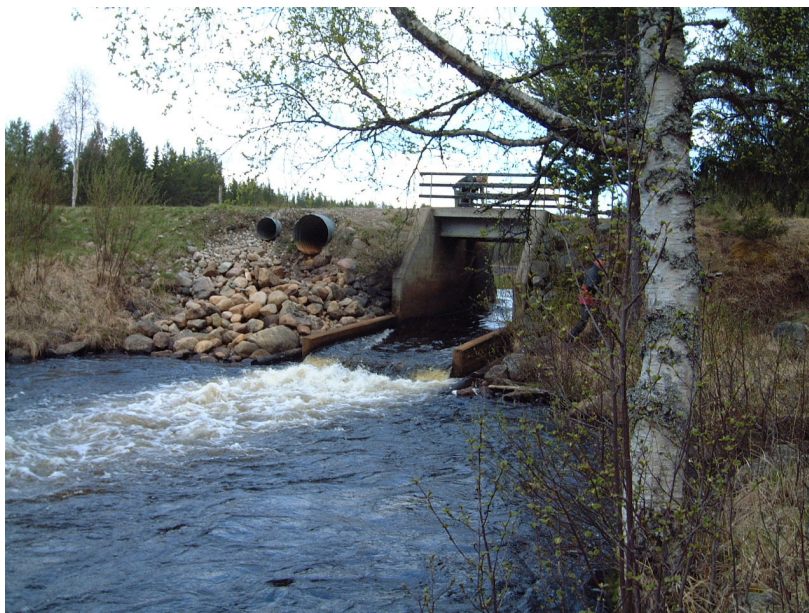
Sågdammen, en god representant för kategori IIIC, Petikån, Arvidsjaur kommun.

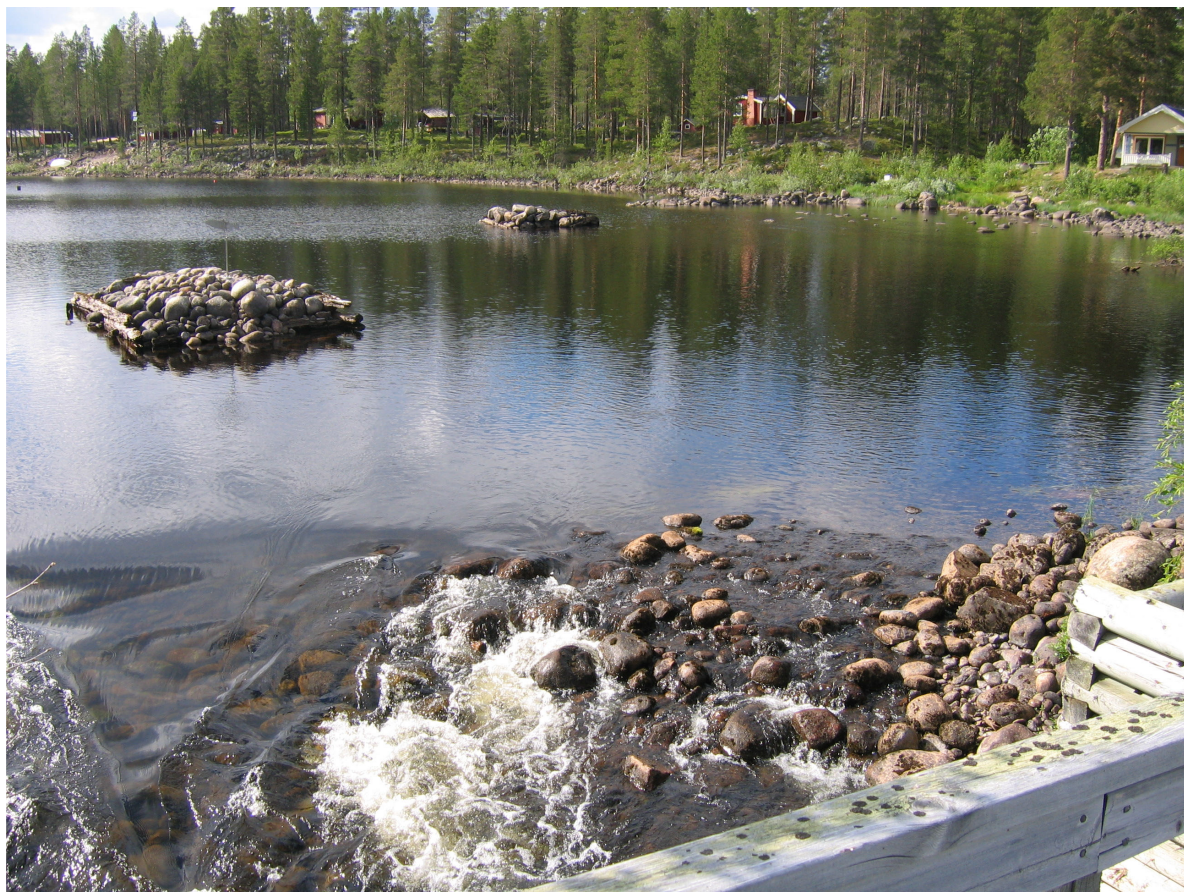
När det gäller Byskeälv visar det sig att ca 25 procent av de analyserade dammarna är utrivna och raserade. Av de kvarvarande drygt 30 dammarna är ca 25 delvis raserade och tillhör kategori IO. Det finns alltså väldigt få och hela dammanläggningar kvar. En anläggning som är värd att framhålla är *Kilvejauredammen* (X1 D18). Det är en vältrimrad (underhållen under senare tid) luckdamm med tre slussar. Luckorna är dock borta. Dammen ligger över en större förgrening efter Byskeälven och den fungerar som överfart. I anslutning finns spår efter flottningsanordningar i form av bomkistor. En bevarandevärd dammanläggningsmiljö.

Bomkistorna vid Kilvejauredammen, Arvidsjaur kommun.

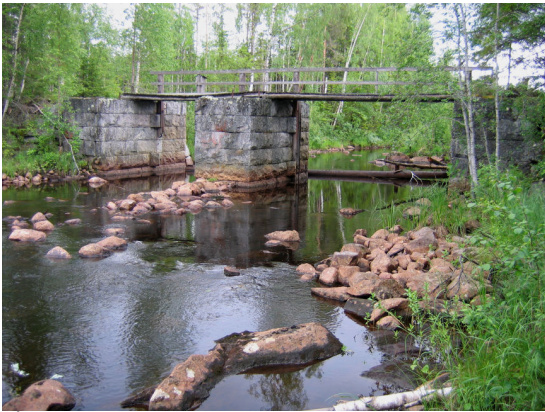
Åträskdammen i Rokån har utskov av kilad sten. Fungerar idag som överfart.

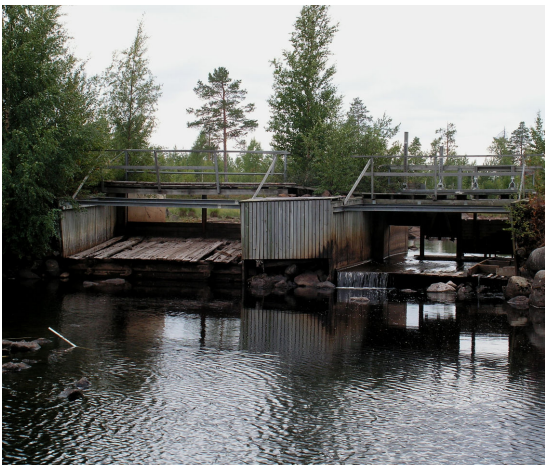
Bänkerträskdammen tillhörde den mindre vanliga kategorin IIIE men tyvärr har den hunnit rivras efter det att inventeringen genomförts.

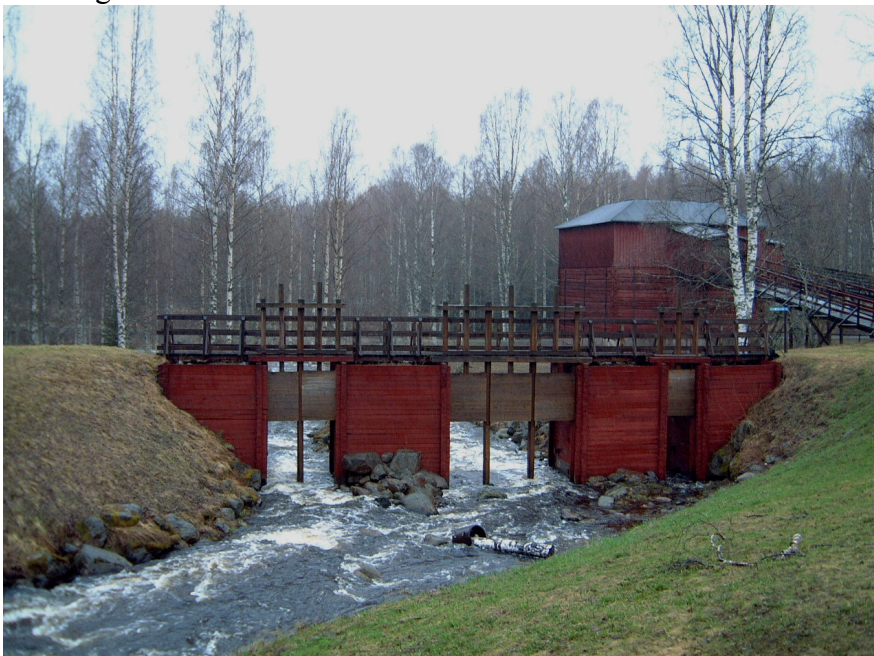
Rosfors bruksdamm, Rosån, Piteå kommun.

Vid *Rosfors bruksdamm* (P2) finns ett bra exempel på en bevarad kulturmiljö. Det är en mycket väl underhållen luckdamm (kategori IA) med vältrimrade utskov och befintliga luckor efter sammanlagt tre slussar. Ett annat bra exempel, där kategorin ligger närmast IC, är *Rosviksdammen* (P1). Det är en luckdamm som leder vatten vidare längs kanal och ränna till kvarnhus.

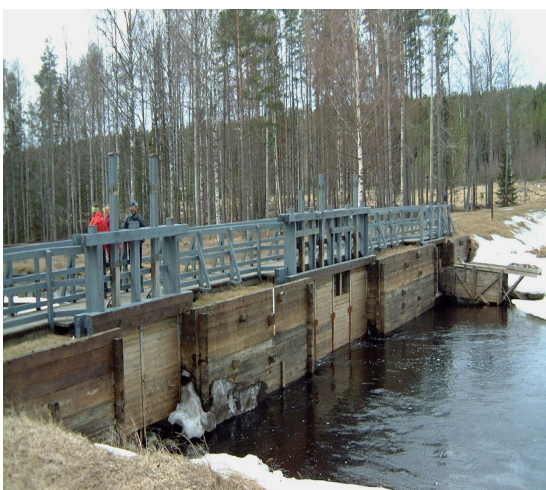
Dammen i Selet har tillhört bruket. Dagens damm är en rekonstruktion.

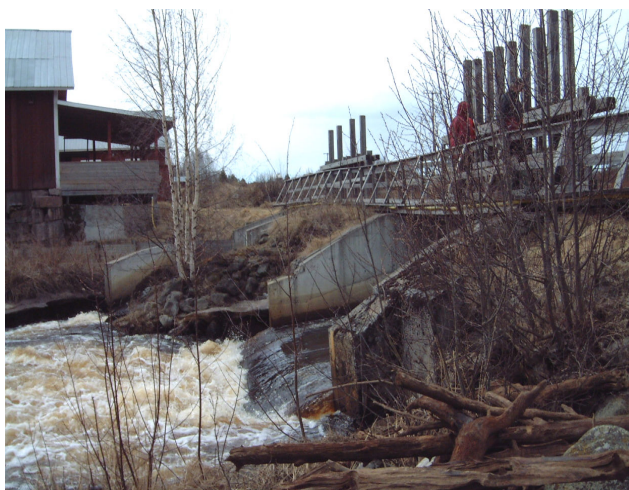
Ale nedre damm ligger intill bl.a. en kvarn, vadmalsstamp, spelk och ramsåg.

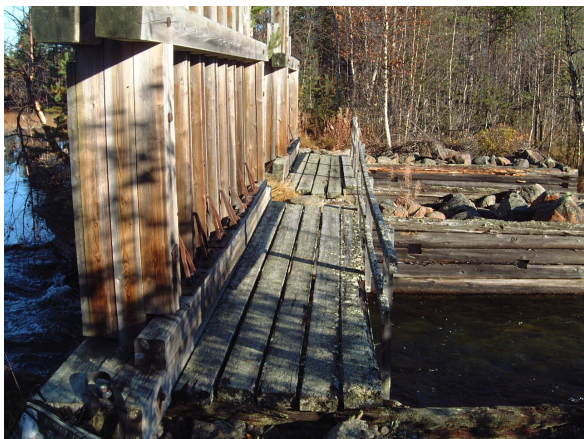
Nårvedammens välbevarade luckstolpar och timmerkistor.

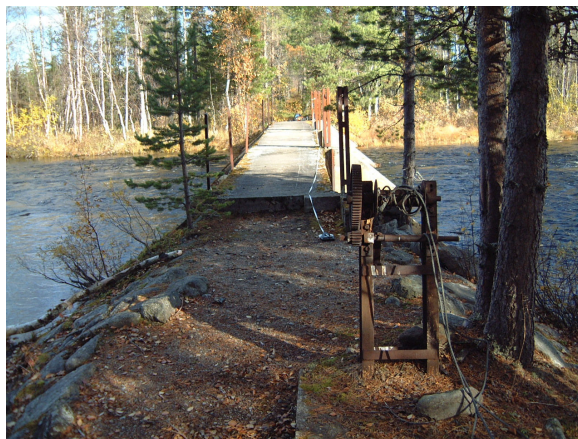
Tårrajauredammens vinsch som reglerade bjälksättarna.

Tårrajauredammen (N6 D6) är en tidigare flottningsdamm och tillhör en mycket ovanlig kategori (IIIB). Både utskov och brobana är av helgjuten betong. Bjälksättarna är borta men kvar är justeringsanordning i form av vinsch. Dammen är i gott skick och väl bevarandevärd. En annan lite speciell lämning efter dammanläggning är *Majvesjauredammen* (N27 D22) vilket är en utrivna flottningsdamm. Kvar är spår av slussgolv men framförallt de välbyggda landarmarna som består av både kilsten och natursten. Landarmarna sträcker sig rakt och långt ut i vattendraget. De ligger alltså inte på land som brukligt är och påminner därför snarare om flottningsledarmar. Detta är bra exempel på att mer ruinliknande lämningar ska bevaras.

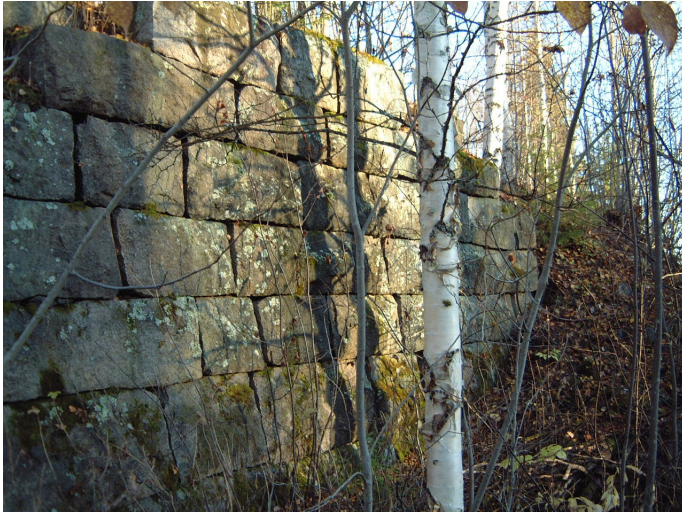
Utskovet av kilsten är det som finns kvar av Bodträskforsdammen

Ytterligare en damm som bör framhållas är *Bodträskforsdammen* (M29 D21). Denna anläggning har tjänat flottning, såg och kvarn samt kraftverksamhet. Kvarn finns numera endast ett vällagt och monumentalt utskov av kilsten. Nedströms återfinns spår av flottledsrensningar. Lämningarna efter den här dammen och dess verksamhet är mer av ruinkaraktär vilket inte gör den mindre intressant.

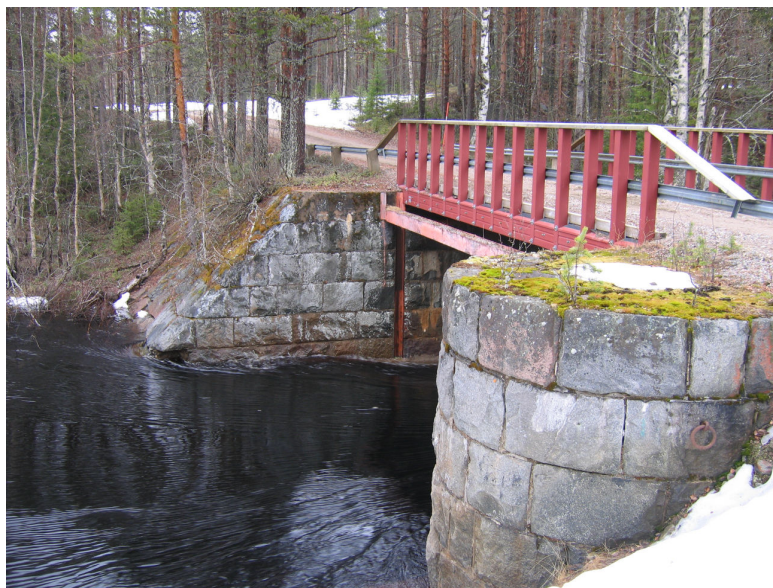
Hedhusdammens utskov i kilsten är ovanligt omsorgsfullt byggda.

Det är först och främst frågan om *Hedhusdammen* (J2 D2) som är en tidigare flottningsdamm som nu tjänar som vägbro. Utskovet är av kilad sten och är mycket monumentalt och elegant i sin utformning. Luckor m.m. är borta men kvarstoden är imponerande i sig.

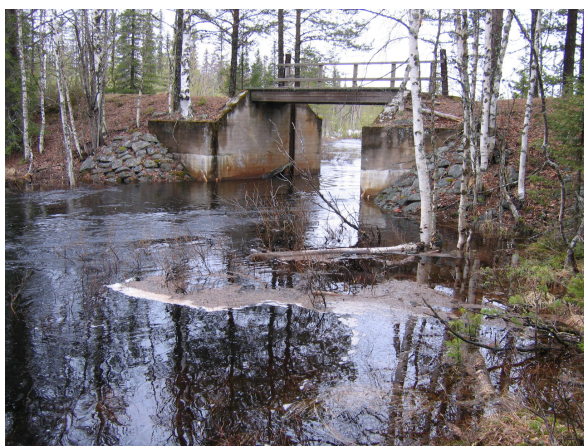
Den andra dammen ifråga är *Dokkasbergsdammen* (J4 D5) som är av kategorin IIIB. Den är en relativt ovanlig och unik modell då utskovet är av helgjuten betong där bjälksättarna reglerats med hjälp av vinschanordning. Slutligen återfinns *Rikti-Dockasdammen*, en luckdamm med fint timrat utskov (J5 D7). Den är således av kategorin IA och är välbevarad och underhållen, en flottarkoja ligger intill.

Dokkasbergsdammen är ovanlig med utskoven i helgjuten betong och reglering med hjälp av en vinsch.

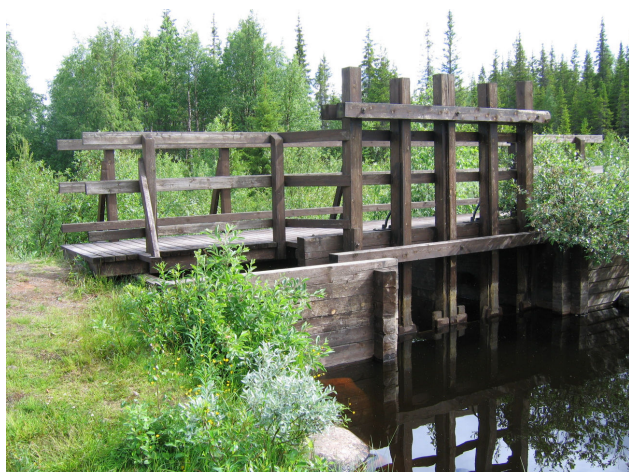
Rikti-Dockasdammen är ett fint exempel på kategori IA.

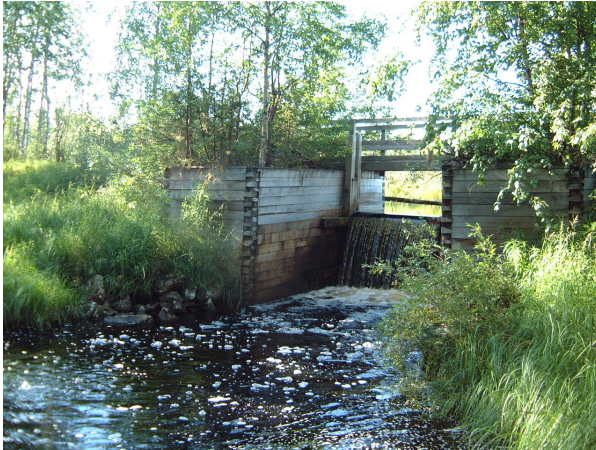
Pempelijokidammen är, med sitt timrade utskov och bjälksättar, en av två i sitt slag i länet.

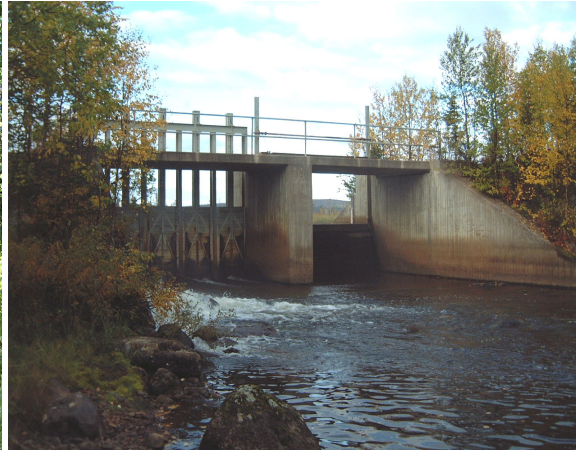
Nietsakdammen är en av två i länet av kategorin IIID.

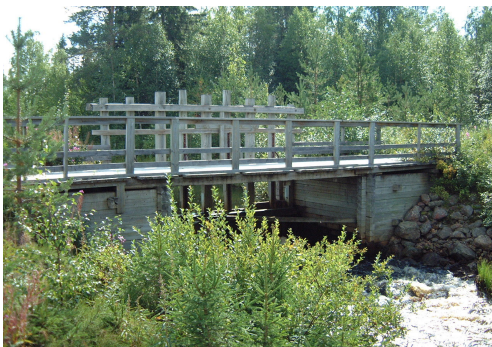
Ohtanajokidammen, ett fint exempel på flottningsdamm.

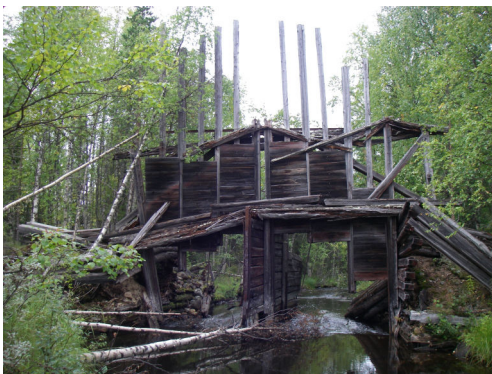
Yli-Leipojokidammen är representativ för kategorin IA.

En något speciell damm som ska framhållas och vilken borde dokumenteras närmare, är *Yli-Leipojokidammen* (G72). Enligt inventeringsmaterial ligger den utom flottled men den ser onekligen ut som en tidigare flottningsdamm. Den kan dessutom ligga i en tidigare enskild (ej allmän) flottled och därför inte tagits med i offentlig statistik och uppgifter. Dammen är hursomhelst av kategori IA och den har luckor och slussgolv kvar. Övriga strukturer är tydliga men vissa delar visar spår av begynnande röta. Dammens luckstolpar sträcker sig högt upp och anläggningen är representativ för sin kategori.

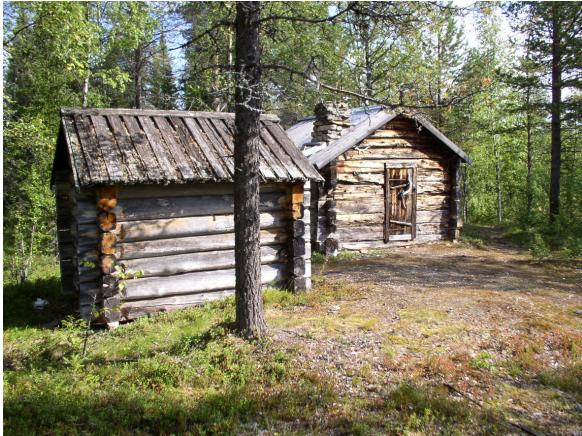
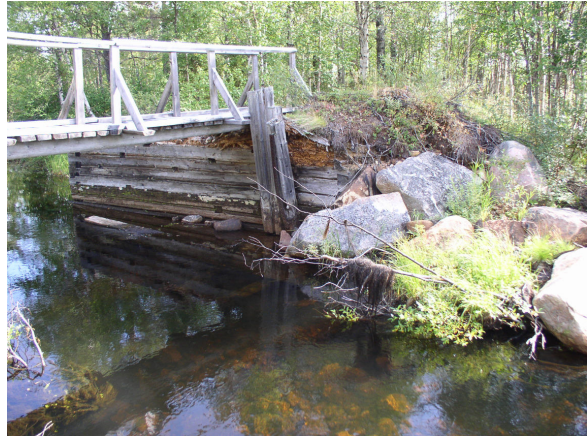
Nästan hälften av dammarna efter Muonio älv är raserade. Bland de kvarvarande åtta dammanläggningarna kan framförallt *Ahaniemi/Maasuandodammen* (B10 D8) och dess kringliggande natur- och kulturmiljö framhållas. Detta är en tidigare änges- och flottningsdamm med timrat utskov. Luckor med tillbehör är borta men spången finns kvar. Intill dammanläggningen ligger äldre, bevarade, timrade byggnader som ser ut att vara kojor och förråd.

Trots att endast de timrade utskoven finns kvar av Ahaniemi/Maasuandodammen är helhetsmiljön, med flottarkoja och förråd, kulturhistoriskt intressant.

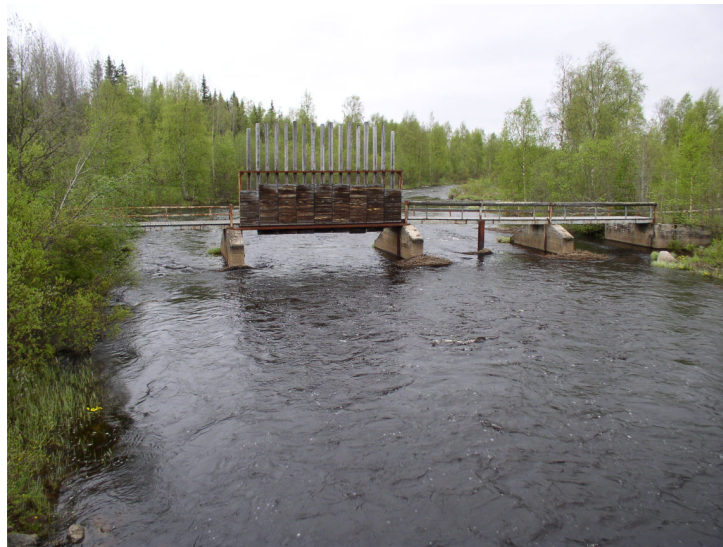
Armasjärvidammen är en av få bevarade dammar i Torneälven.

ande 17 återfinns exempelvis *Armasjärvidammen* (A1 D1), en tidigare flottningsdamm, som är ett bra exempel på damm av kategori III A. Det helgjutna utskovet har fyra slussar. En annan dammanläggning, även den en före detta flottningsdamm, är en icke namngiven (A107) av kategorin III E. Kategorin är relativt ovanlig och dammen är i gott skick. Slutligen, *Kattejaurdammen* (A123) är en ruinliknande lämning efter en tidigare kraftverksdamm. Den är klart bevarandevärd med tanke på det som återstår av konstruktion, utformning och plats i landskapet. Utskovet består av kilade, vällagda och järnkrämpade stenar. Dämme och slussgolv är borta men delar av justeringsanordning finns kvar. Resterna av anläggningen ser både imponerande och originell ut i sin fjällnära miljö och ruinkaraktern ger bilden av ett förfallets estetik.

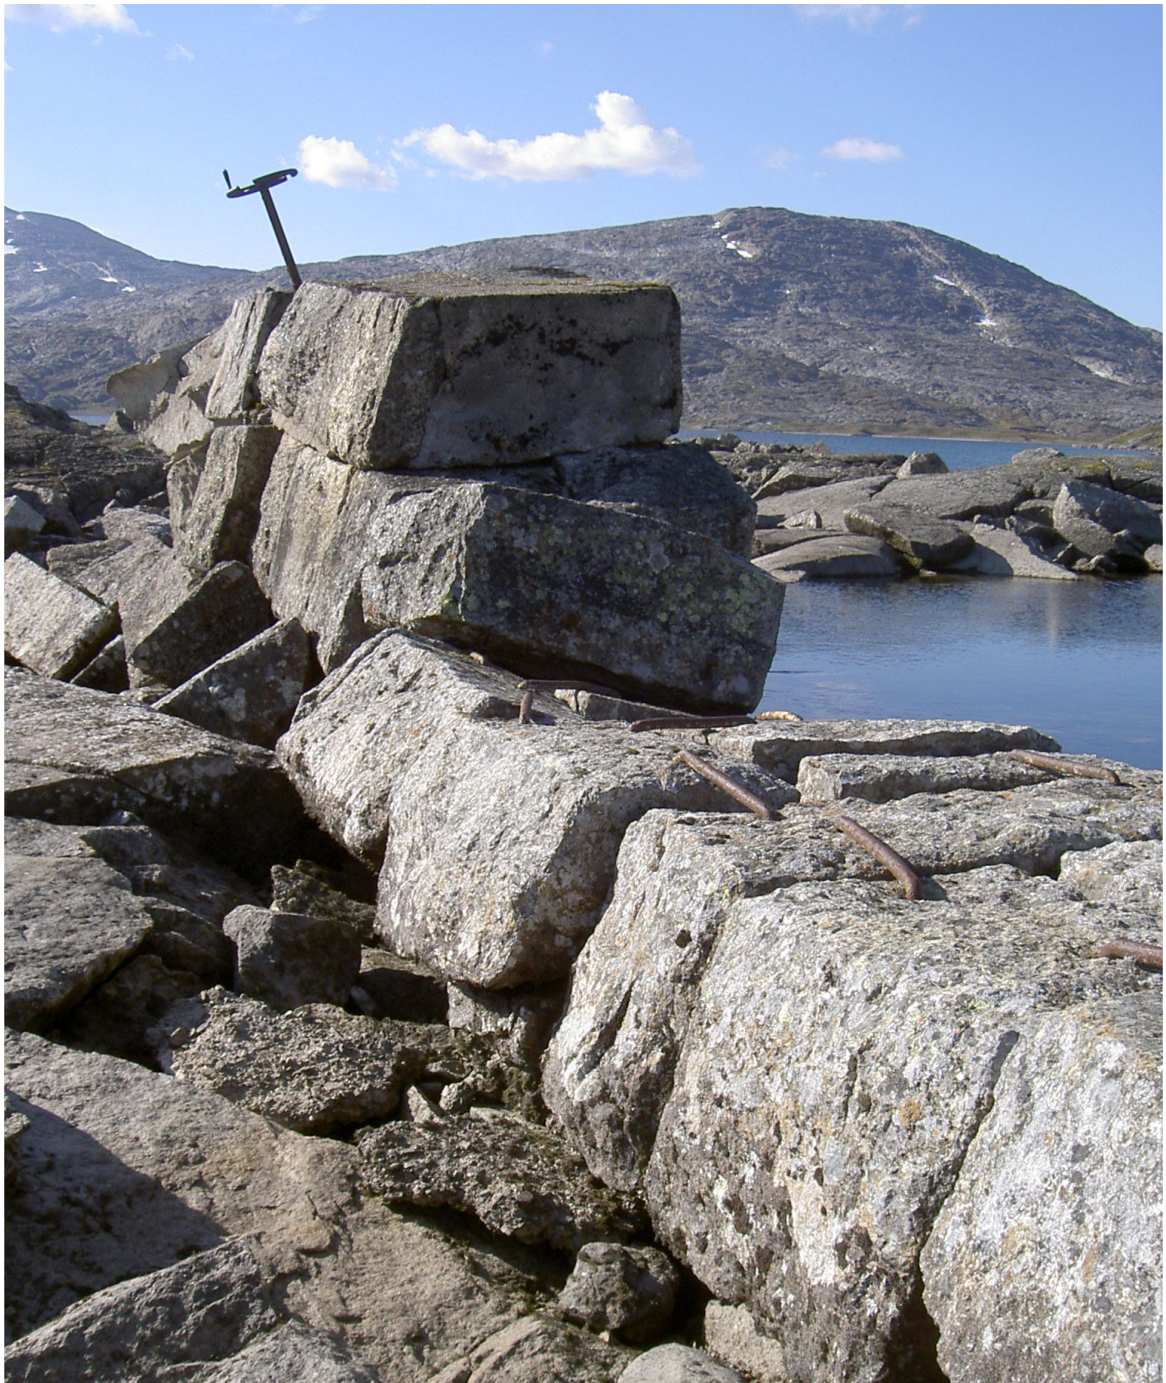
Resterna av en kraftverksdamm vid Kattejaur, Kiruna kommun
