# Inventering av förorenade områden i Kiruna kommun

Länsstyrelsens rapportserie nr 9/2012

Länsstyrelsen  
Norrbotten

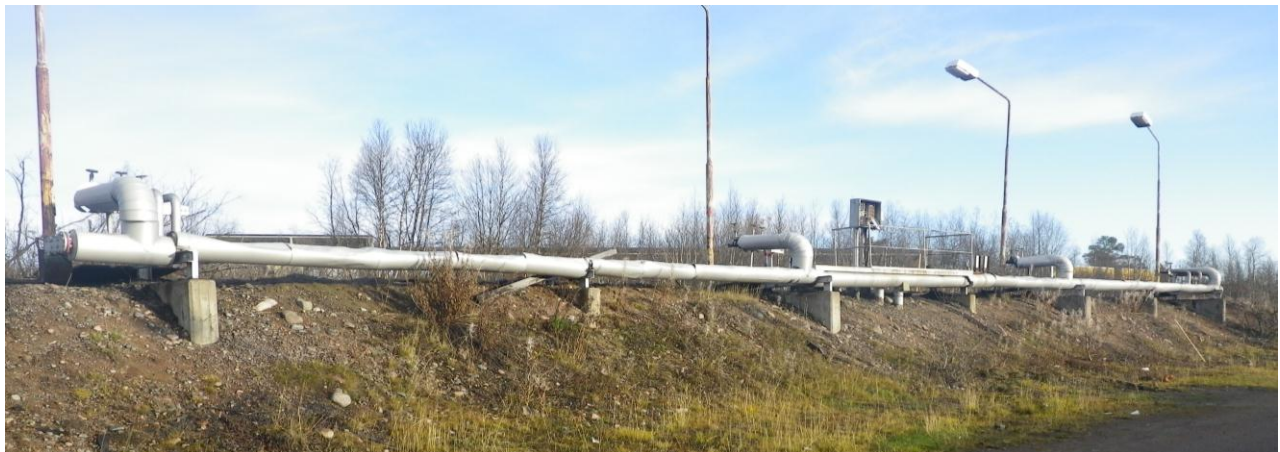
Stickspåret i Kiruna har underjordiska ledningar till angränsande fastigheter i vilka petroleumprodukter har transporterats och misstänks ha förorenat delar av industriområdet (Foto från platsbesöket 2011).

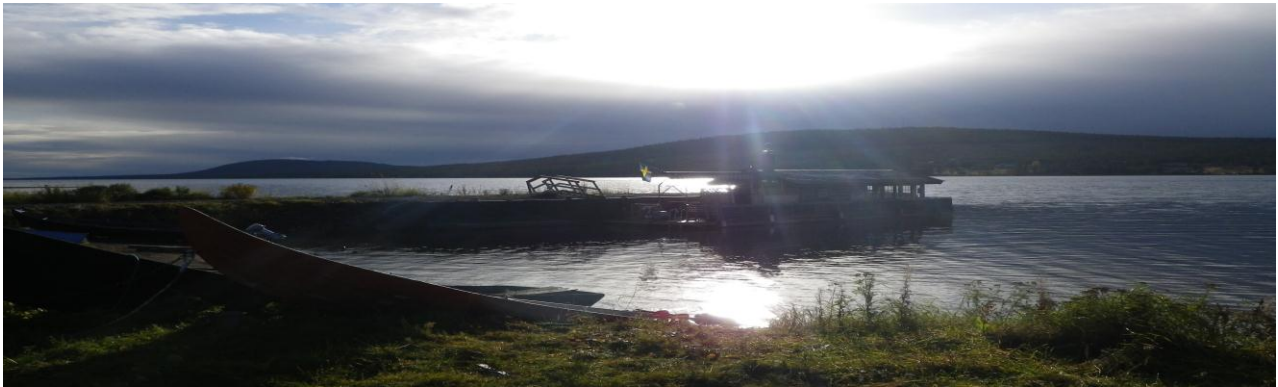
Den gamla sjöflygplatsen i Jukkasjärvi har legat i ett område som har stor betydelse för det rörliga friluftslivet (Foto vid platsbesöket 2011).

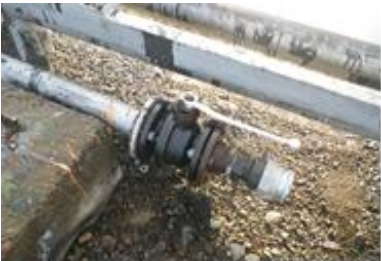
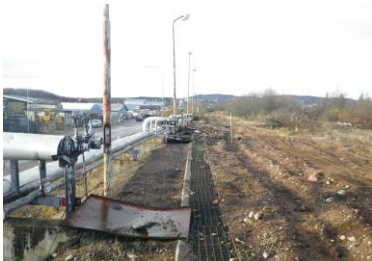
| Objekt | Stickspåret |
|---|---|
| Motivering | <p>Eldningsolja och dieselolja är föroreningar med hög farlighet. Föroreningsnivån bedöms vara mellan stor och mycket stor i mark, grundvatten och ledningar. Enligt uppgift har hanteringen av olja vid lossning varit bristfällig och bland annat har diesellukt i marken konstaterats. Spridningsförutsättningarna bedöms vara måttliga till stora i mark eftersom området utgörs av morän och fyllnadsmassor samt har dagvattennät i sydostlig riktning vilket ökar risken för rörlighet i marken. Spridningsförutsättningarna av petroleumprodukter från rör och anläggningar bedöms vara måttliga, men kan stiga i samband med åtgärdsinsatser då ledningarna flyttas. Känsligheten för byggnader/anläggningar och mark är måttlig då människor exponeras i liten utsträckning. Skyddsvärdet är litet då området sannolikt är starkt påverkat av föroreningar.</p> <div style="display: flex; justify-content: space-around;"> </div> <p>Längs stickspåret finns det lossningsanordningar (t.v.) vid respektive fastighet. Stickspåret löper längs Lastvägen (t.h.) under vilken ledningar är dragna till påfyllnadsplatser på respektive fastighet (Foto från platsbesöket 2011).</p> |

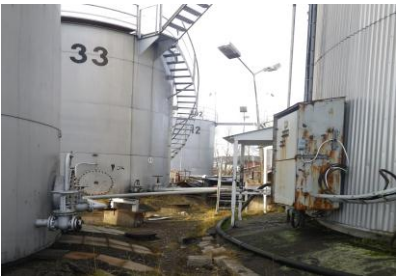
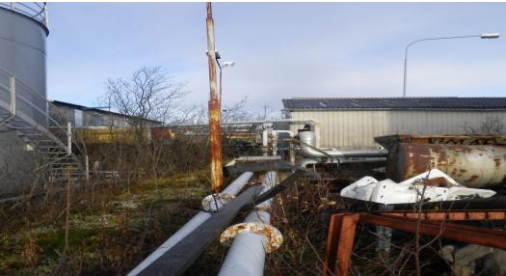
| Objekt | Oljedepå, Cisternen 1 |
|---|---|
| Motivering | <p>Eldningsolja och drivmedel är föroreningar med hög farlighet. Föroreningsnivån bedöms vara mellan stor och mycket stor i anläggningar, mark och grundvatten. Lukt- och synintryck vid bland annat grävningsarbeten i området vittnar om kraftigt förorenad mark och grundvatten. Petroleumrester i ledningar uppskattas lokalt kunna ge upphov till stora föroreningsnivåer. Spridningsförutsättningarna bedöms vara måttliga i mark och grundvatten, då området utgörs av morän och torv samt måttliga från rör och anläggningar. Spridningsförutsättningarna av petroleumprodukter från rör och anläggningar bedöms vara måttliga, men kan stiga i samband med åtgärdsinsatser då ledningarna flyttas. Känsligheten i byggnader/anläggningar och i mark är stor då yrkesverksamma exponeras arbetstid. Skyddsvärdet är litet då området sannolikt är starkt påverkat av föroreningar.</p> <div style="display: flex; justify-content: space-around;"> </div> <p>Fyra av de fem cisterner som återfinns på fastigheten (t.v.) samt röranläggningar från verksamhetstiden (Foto från platsbesöket 2011).</p> |

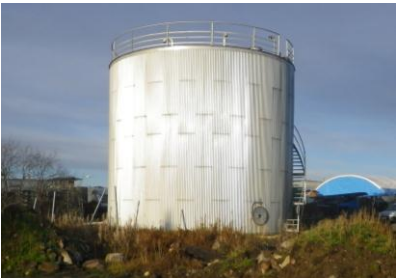
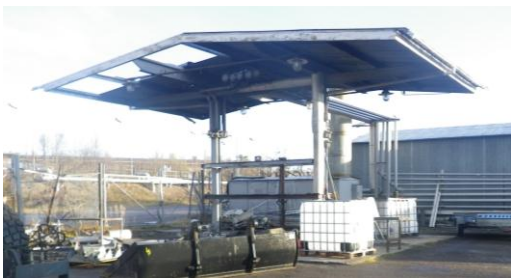
| Objekt | Oljedepå, Cisternen 2 |
|---|---|
| Motivering | <p>Eldningsolja och fotogen är föroreningar med hög farlighet. Föroreningsnivån i anläggningar, mark och grundvatten bedöms vara mellan stor och mycket stor. Lukt- och synintryck från bland annat grävningsarbeten i området vittnar om kraftigt förorenad mark och grundvatten. Spridningsförutsättningarna är måttliga i mark och grundvatten, då området utgörs av morän och torv. Spridningsförutsättningarna av petroleumprodukter från rör och anläggningar bedöms vara måttliga. I samband med åtgärdsinsatser då ledningarna flyttas kan dock spridningsförutsättningarna förändras. Känsligheten i byggnader/anläggningar och i mark är stor då yrkesverksamma kan exponeras under arbetstid. Skyddsvärdet är litet då området sannolikt är starkt påverkat av föroreningar.</p> <div style="display: flex; justify-content: space-around;"> </div> <p>En cistern finns kvar av totalt sex stycken (t.v.) samt en påfyllnadsplats (t.h.) återfinns på fastigheten (Foto från platsbesöket 2011).</p> |

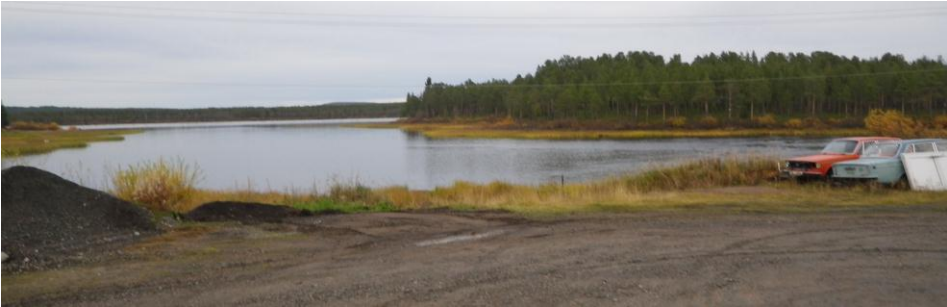
| Objekt | AMA, Polarsvets och Slip & Hydraulik |
|---|---|
| Motivering | <p>Föroreningarnas farlighet är hög och eventuella utsläpp under verksamhetstiden bedöms ha orsakat måttliga föroreningsnivåer. Marken där verksamheten har bedrivits har under flera år grävts upp på grund av läckande vattenledningar vid tjällossning. Inga spår av kemikalieanvändning har då påträffats i form av lukt eller missfärgningar. Ytvattnet (Vittangiälven) uppskattas ha små föroreningsnivåer på grund av utspädning. Spridningsförutsättningarna bedöms vara måttliga/goda då marken utgörs av sandig morän och fyllnadsmassor. Känsligheten på fastigheten är mycket stor då människor bor permanent i området och måttlig i ytvattnet då människor exponeras i liten utsträckning. Skyddsvärdet av ytvattnet betraktas som mycket stort då Vittangiälven ingår i ett Natura 2000-område.</p> <p>Utsikt från fastigheten mot Vittangiälven där verksamheterna tidigare var belägna (Foto från platsbesöket 2011).</p> |

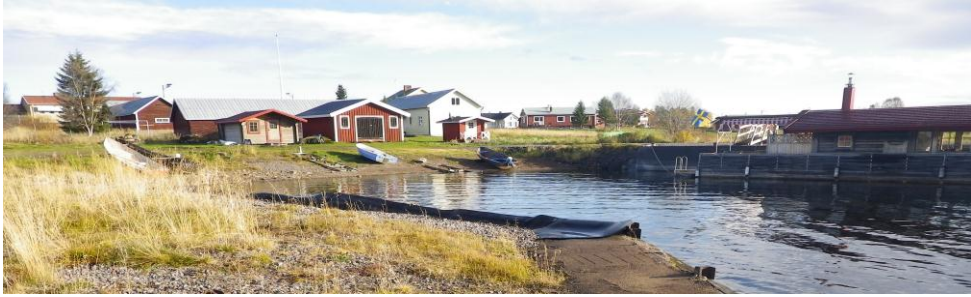
| Objekt | Sjöflygplatsen Jukkasjärvi |
|---|---|
| Motivering | <p>Flygbensin är en förorening med hög farlighet. Föroreningsnivån i marken bedöms vara måttlig till stor. Det finns risk att det har förekommit spill vid hanteringen, och lokalt kan nivåerna därför vara stora, men marken i området bedöms generellt vara måttligt förorenad. Spridningsförutsättningarna i marken bedöms som måttliga till stora då området består av morän och till viss del fyllnadsmassor. I samband med utspädning i Torneälven bedöms dock spridning via ytvatten som försumbar. Känslighet för mark och grundvatten bedöms vara stort då området har stor betydelse för det rörliga friluftslivet. Skyddsvärdet i mark och grundvatten är måttligt då platsens ekosystem troligen är något stört och mycket stort i ytvattnet då det är en del av Natura 2000.</p> <p>Vy över piren som återfinns vid den gamla sjöflygplatsen och som vetter ner mot Torneälv (Foto från platsbesöket 2011).</p> |

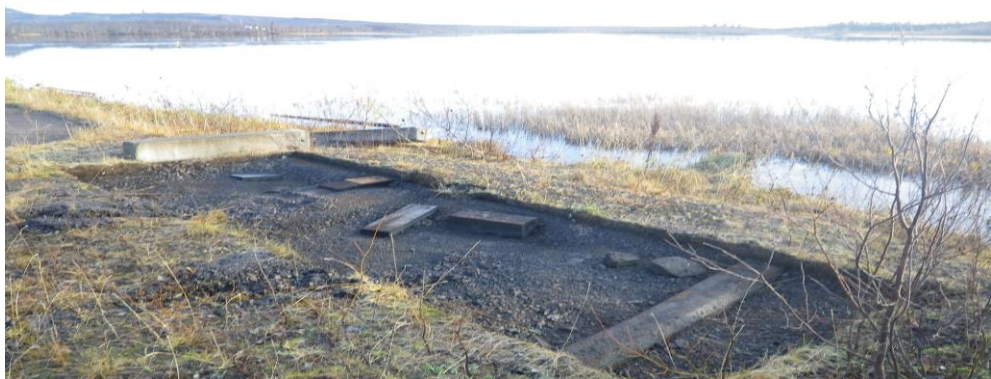
| Objekt | Rakkurijärvi Flygbas |
|---|---|
| Motivering | Föroreningarna har hög farlighet. Föroreningsnivån i marken bedöms vara stor i anslutning till platserna där cisternerna har legat, i övrigt bedöms föroreningsnivåerna vara små/obetydliga. Spridningsförutsättningarna i mark och grundvatten bedöms vara stora med tanke på att flygbränsle har hög rörlighet. Spridning via ytvatten (Rakkurijärvi) bedöms dock vara försumbart i samband med utspädning. Känsligheten i mark och grundvatten bedöms vara mycket stor då människor bor permanent i området och som måttlig i ytvatten då exponeringen troligtvis är liten. Skyddsvärdet av mark och grundvatten betraktas som måttligt då områdets ekosystem är vanligt i regionen. Skyddsvärdet av ytvattnet är mycket stort då sjön Rakkurijärvi är en del av Natura 2000. |

Platsen för var en av tre cisterner tidigare har varit placerad (Foto från platsbesöket 2011).

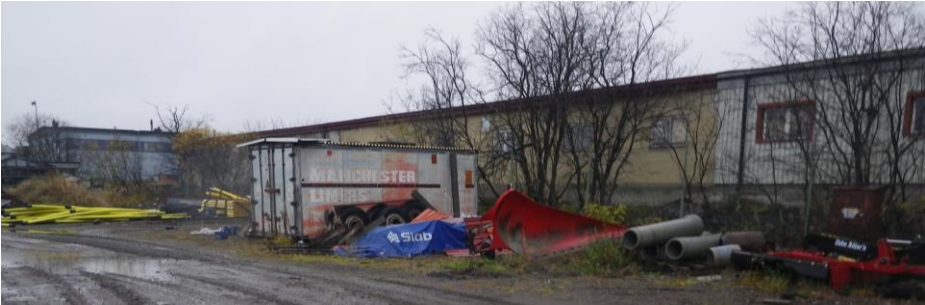
| Objekt | Skrot Johan AB (före detta H. Johanssons Skrot- och Råvaruaffär) |
|---|---|
| Motivering | Föroreningarnas farlighet varierar mellan hög och mycket hög. Med tanke på den långa verksamhetstiden (~35 år) och potentiellt mycket farliga föroreningar kan det inte uteslutas att marken lokalt kan ha mycket stora föroreningsnivåer. Då marken utgörs av fyllnadsmassor med underliggande sandig morän bedöms spridningsförutsättningarna vara måttliga till stora. Känsligheten på fastigheten är måttlig eftersom yrkesverksamma exponeras i liten utsträckning. Skyddsvärdet för mark och grundvatten är litet eftersom industriell verksamhet länge har funnits i området och förstört förutsättningar för ett naturligt ekosystem. |
| | <p>Fotot visar en del av fastigheten där Skrot Johan AB tidigare bedrevs. I bakgrunden skimtar arbetslokaler på den angränsande fastigheten (Foto från platsbesöket 2011).</p> |

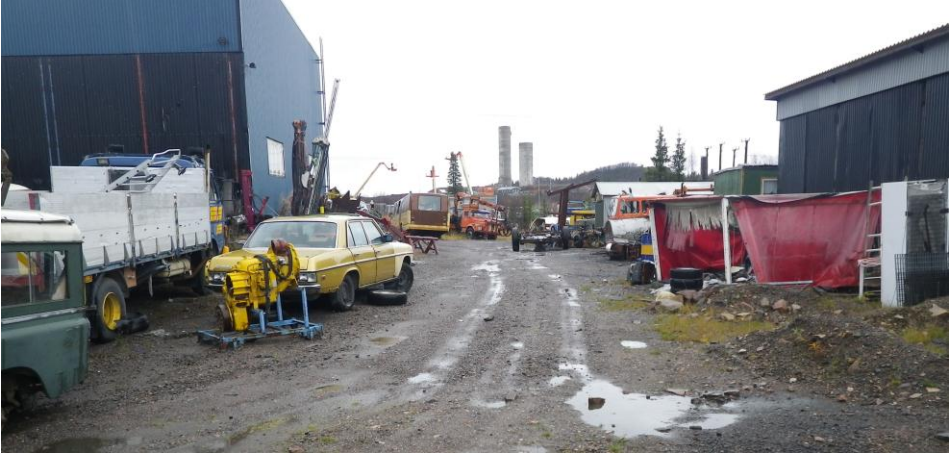
| Objekt | Laaksonens Svets- Spräng- och Borr |
|---|---|
| Verksamhet | (~1970-2000) Fastigheten har nyttjats som upplag för diverse fordon och skrot. Marken är till stora delar missfärgad och uttjänta fordon samt otäta behållare misstänks ha stått uppställda under lång tid. |
| Motivering | <p>Petroleumprodukter har hög farlighet och föroreningsnivån i mark bedöms på vissa platser vara mycket hög. Med tanke på att det inte har bedrivits skrotverksamhet (demontering/pressning) kan missfärgningarna vara förhållandevis ytliga, då relativt få fordon har varit i omlopp, och gården har använts till uppställning/förvaring för fordon och maskiner. Å andra sidan har det av samma anledning aldrig anlagts en skrotplatta för att förhindra läckage vilket gör det svårt att avgöra hur djupt föroreningarna ligger. Spridningsförutsättningarna i mark bedöms vara måttliga då området består av morän och fyllnadsmassor. Skyddsvärdet är litet i mark och grundvatten då områdets naturliga ekosystem är förstörda av industriverksamhet. Känsligheten bedöms vara måttlig då yrkesverksamma exponeras i liten utsträckning.</p> <p>I förgrunden syns fastigheten Omkopplaren 6 som angränsar till kommunägda Industrin 9:7 i bakgrunden. På den kommunägda marken påträffades flera fordon som föreföll övergivna sedan länge (Foto från platsbesöket 2011).</p> |

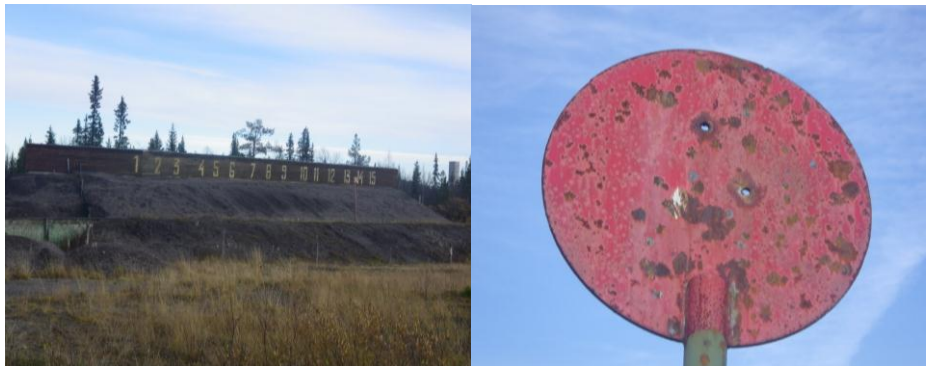
| Objekt | Kiruna Skjutbana |
|---|---|
| Motivering | <p>Bly och PAH: er är föroreningar med mycket hög farlighet. Eftersom skytteverksamheten är måttlig till stor är kulfångets innehåll av bly troligen stort. I kulfånget och på banan syntes spår av lerduveskytte och föroreningsnivåer av PAH bedöms vara måttligt. Både bly och PAH är relativt orörliga i marken till följd av att blyet oxideras till mer stabila föreningar (svårslösligt blyulfat, blyfosfat och blykarbonat) samt på grund av att PAH:erna har låg vattenlöslighet och binder starkt till organiskt material i jorden. Med hänsyn till att marken består av genomsläppliga till normaltäta jordarter bedöms spridningsförutsättningarna vara måttliga för bly och PAH i mark och grundvatten. Vid vissa förutsättningar, såsom nedfall av surt regn eller förekomsten av myrmarksområden, kan rörligheten av bly stiga då det i löst eller komplexbunden form kan spridas ner till grundvattnet och förorsaka förhöjda halter. Skyddsvärdet för mark och grundvatten är måttligt då skjutbanan är belägen i ett område med mycket vanliga ekosystem för regionen. Känsligheten för mark och grundvatten är måttlig då människor exponeras i liten utsträckning.</p> <div data-bbox="436 1260 1357 1623"> </div> <p>15 skjutbanor finns på Kiruna Skjutbana (t.v.) för vilka en semafor (t.h.) signalerar när det är tillåtet att skjuta (Foto från platsbesöket 2011).</p> |

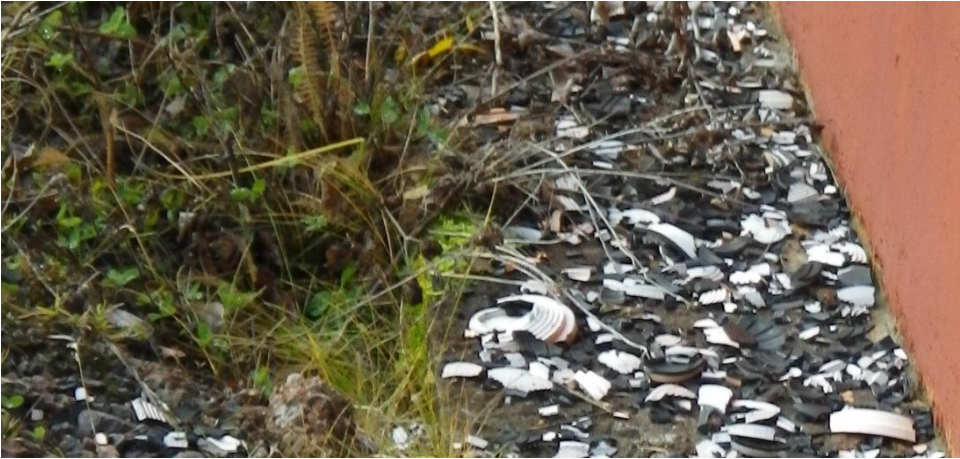
| Objekt | Jukkasjärvi Jaktskyttebana |
|---|---|
| Motivering | <p>Bly och PAH: er är föroreningar med mycket hög farlighet. Skytteverksamheten är måttlig till stor i omfattning vilket gör att kulfånets innehåll av bly troligen är stort. I kulfånet och på banan fanns rikligt med rester av lerduveskytte, men då banan endast har varit aktiv sedan 1985 och användningen av bindemedel med PAH i lerduvor upphörde vid den tiden bedöms föroreningsnivån av PAH därför vara måttlig. Både bly och PAH är relativt orörliga i marken till följd av att blyet oxideras till mer stabila föreningar (svårslösligt blyulfat, blyfosfat och blykarbonat) samt på grund av att PAH-förekomster har låg vattenlöslighet och binder starkt till organiskt material i jorden. Med hänsyn till att marken består av genomsläppliga till normaltäta jordarter bedöms spridningsförutsättningarna vara måttliga för bly och PAH i mark och grundvatten. Vid vissa förutsättningar, såsom nedfall av surt regn eller förekomsten av myrmarksområden, kan rörligheten av bly stiga då det i löst eller komplexbunden form kan spridas ner till grundvattnet och förorsaka förhöjda halter. Skyddsvärdet för mark och grundvatten är måttligt då skjutbanan är belägen i ett område med mycket vanliga ekosystem för regionen. Känsligheten för mark och grundvatten är måttlig då människor exponeras i liten utsträckning.</p> |
| | <p>Rester av lerduveskytte påträffades vid Jukkasjärvi Jaktskyttebana över banan och kulfånet (Foto från platsbesöket 2011).</p> |

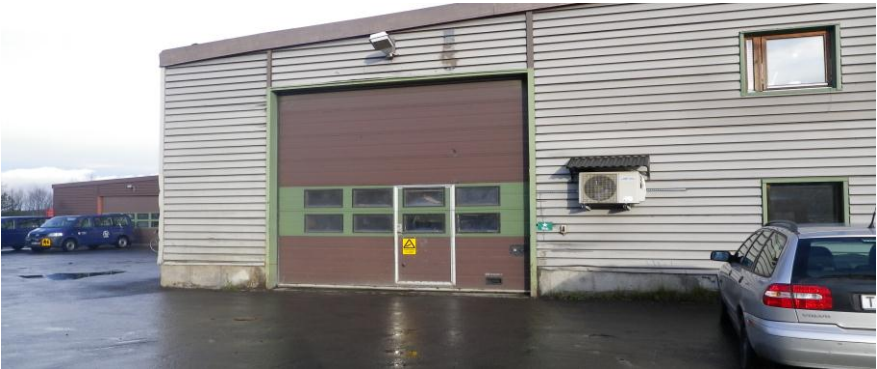
| Objekt | Mekan Industri AB |
|---|---|
| Motivering | <p>Petroleumprodukter och lösningsmedel har hög farlighet. Mekanisk verksamhet utgörs i regel av torra metoder vilket minskar utsläppen än om jämförlig bearbetning fordrat processvatten. Föroreningsnivån bedöms vara liten i byggnad samt i mark och grundvatten, då det främst är i samband med utomhusförvaring samt lastning/lossning av miljöfarliga ämnen som risken finns för utsläpp. Spridningsförutsättningar från byggnad bedöms vara måttliga eftersom verksamheten har bedrivits i modern tid under en kort period. Spridningsförutsättningarna i mark och grundvatten bedöms vara måttliga då marken utgörs av morän och fyllnadsmassor. Känsligheten i byggnaden är stor eftersom yrkesverksamma exponeras arbetstid. Skyddsvärdet av mark och grundvatten är lågt då industriverksamhet har förstört förutsättningar för ett naturligt ekosystem.</p> <p>Utsidan av verkstadsbyggnaden där Mekan Industri AB bedrevs (Foto från platsbesöket 2011).</p> |

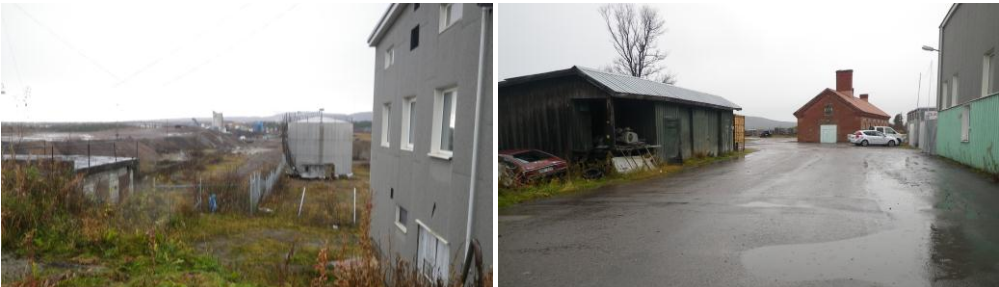
| Objekt | Gema Vulk AB |
|---|---|
| Motivering | <p>Oljor och petroleumbaserade lösningsmedel har hög farlighet och föroreningsnivåerna i byggnaden och omkringliggande mark bedöms vara små. Bortsett från användning av lösningsmedel (lacknafta) utgörs processerna kring vulkaniseringen av ”torra” moment vilket gör spridningsförutsättningarna från byggnader betydligt lägre än om motsvarande bearbetning fordrat processvatten. Känsligheten i byggnaderna är stor eftersom yrkesverksamma exponeras under arbetstid. Känslighet i mark och grundvatten bedöms vara måttlig eftersom yrkesverksamma exponeras i liten utsträckning och inget dricksvattenuttag sker. Skyddsvärdet av mark och grundvatten är lågt då industriverksamhet har förstört förutsättningar för ett naturligt ekosystem.</p> |

Utsikt ner mot Kiruna industriområde med byggnaden för gummiproduktion till höger (t.v.) samt Tuolluvaara industriområde (t.h.) (Foto från platsbesöket 2011).

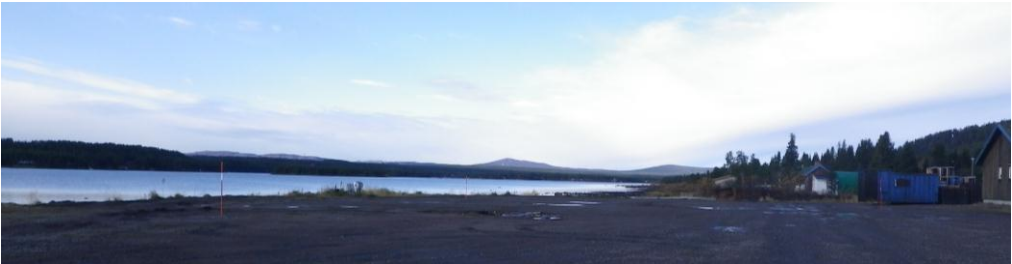
| Objekt | Jukkasjärvi Glasateljé |
|---|---|
| Motivering | <p>Råvaran innehåller komponenter såsom kvarts, barium-, kalcium-, kalium- och natriumoxider samt komponenter av zink, litium, bor och antimon vilka har från låg till måttlig farlighet. Föroreningsnivån antas låg då verksamheten endast har bedrivits i liten skala och endast under ett fåtal år. Spridningsförutsättningarna i mark och grundvatten bedöms som stora eftersom marken i området främst utgörs av fyllnadsmassor. Förutsättningen för spridning till ytvatten bedöms också som stor då recipienten, Jukkasjärvi, ligger nära objektet. Spridningsförutsättningar i ytvattnet bedöms dock som små på grund av utspädning både i Jukkasjärvi och i Torneälv som Jukkasjärvi står i förbindelse med. Känsligheten för mark och grundvatten bedöms vara mycket stor eftersom platsen för glasbruket har varit vid en turistanläggning med stor genomströmning av människor. Skyddsvärdet för ytvattnet betraktas som mycket stort då Jukkasjärvi och Torneälv ingår i ett Natura 2000-område.</p> |
| | <p>Området där glasateljén låg med Jukkasjärvi i bakgrunden (Foto från platsbesöket 2011).</p> |
