# Åtgärdsplan för restaurering av Ålbergaån

Emåförbundet 2010  
På uppdrag av  
Länsstyrelsen i Södermanlands län

T. Nydén & P. Johansson

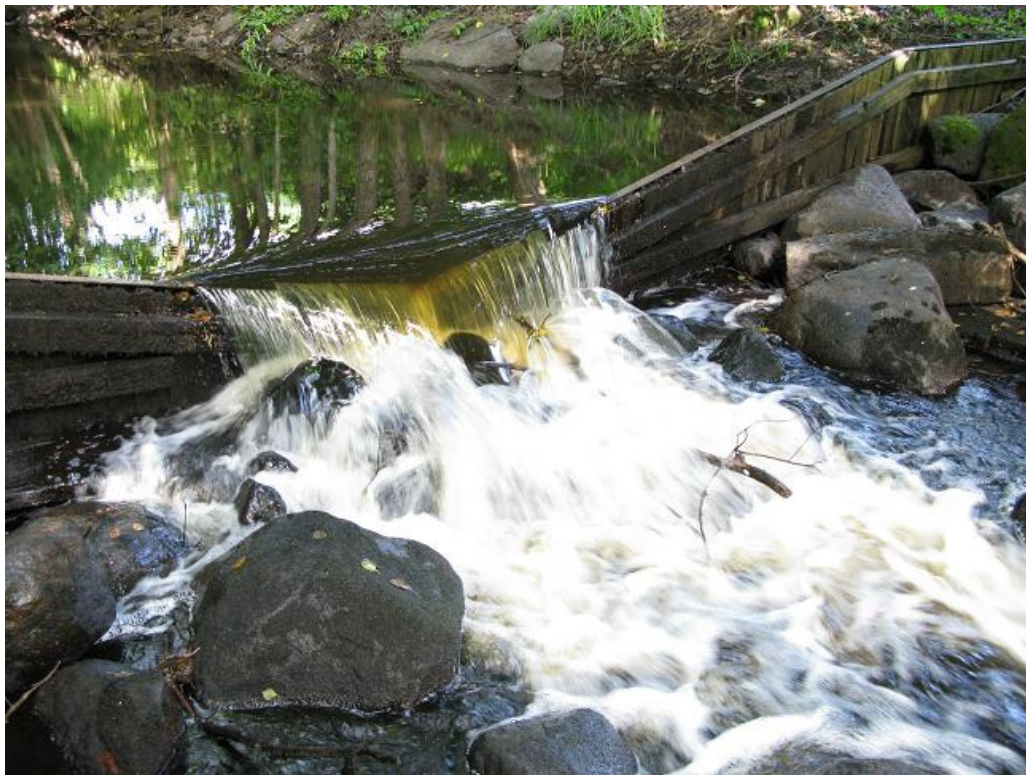
*Figur 3. Åtgärdslokal 1:1 VH1 SMHI-dammen. En flödesmätningsstation som bedöms som ett partiellt vandringshinder för havsöring och definitivt för många svagsimmande arter. Foto: T. Nydén.*

SMHI flödesmätningsstation (66-2254 Kila) består av en träspontkonstruktion med tillhörande stationshus. Tröskeln består av spontade stående plank och överliggare i bockjärn (figur 3). Block har lagts bakom ut mot mitten för att stadga upp konstruktionen och i botten ligger grova plankor. Konstruktionen är gammal, saknar vattendom och är i dåligt skick. Vissa delar har röta och konstruktionen sviktar i mitten. Åtgärder har tidigare genomförts i syfte att skapa passagemöjligheter för fisk varvid en hoppgröp skapades nedanför med hjälp av utläggning av större block. Åtgärden har antingen raserats eller genomförts bristfälligt utifrån vår bedömning och fungerar inte längre. Fallet är i dagsläget svårpasserbart eftersom det ligger många nedrasade stenar direkt nedanför fallet. I botten av träspontarna nedanför fallet skjuter liggande plank ut ca 30 cm vilket ytterligare försvårar för fisk att hoppa upp. Dammen skapar ett dämningssområde uppströms vilket innebär lugnflytande miljöer (figur 4)

Förslag A: Mätstationen tas bort helt och det indämda området samt strömmen nedströms restaureras, då erhålls ytterligare fina lek- och uppväxtmiljöer för bl.a. öring och nejronöga. Enligt diskussioner med SMHI (mars 2011) kan man erhålla

Förslag B: Om man anser att det finns ett behov av att behålla flödesmätningstationen på befintlig plats föreslår vi att man river ut dammen och ersätter denna med en jämn, lågt sluttande strömnacke av sten, block och grus. För detta krävs detaljprojektering av SMHI inklusive kalibrering av mätstationen.

Förslag C: Befintligt dämme behålls, hoppgropen återskapas och en serie av 2-3 strömnackar byggs upp nedströms från gångbron (figur 4). Mellan trösklarna tillförs block och leksten för att täta och bygga upp nivåerna. Viktigt är att minst 15 cm fall finns bakom dammen enligt SMHI. Åtgärden kräver dock omkalibrering och ytterligare projektering av SMHI.

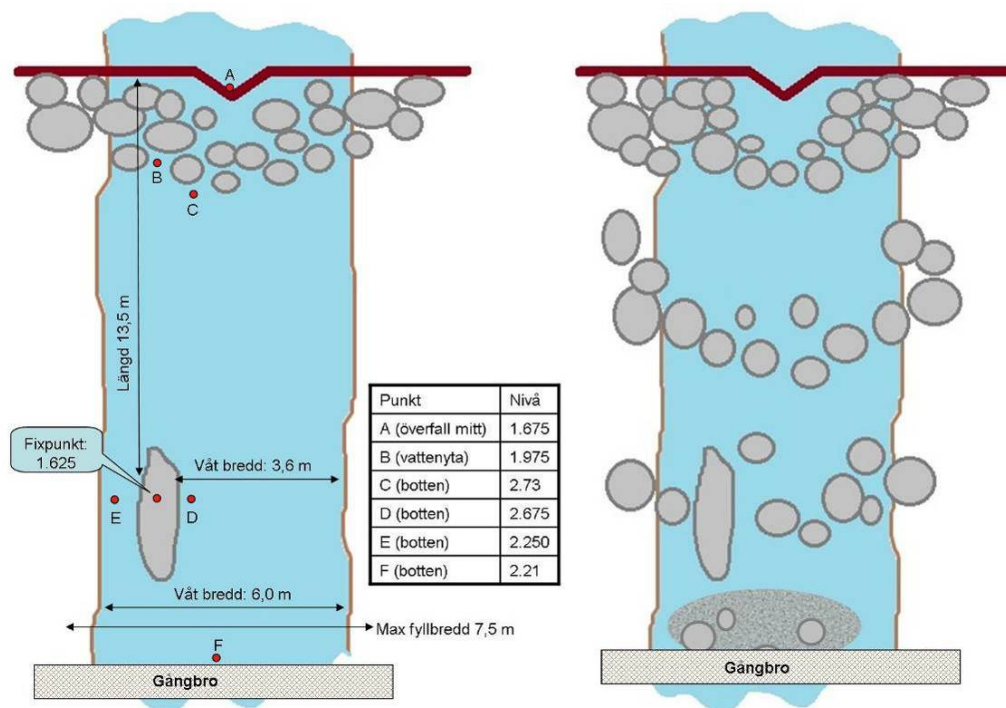
Figur 4. Skiss på nuvarande förhållanden (vänster) och efter åtgärd alternativ C (höger) Ill: T. Nydén

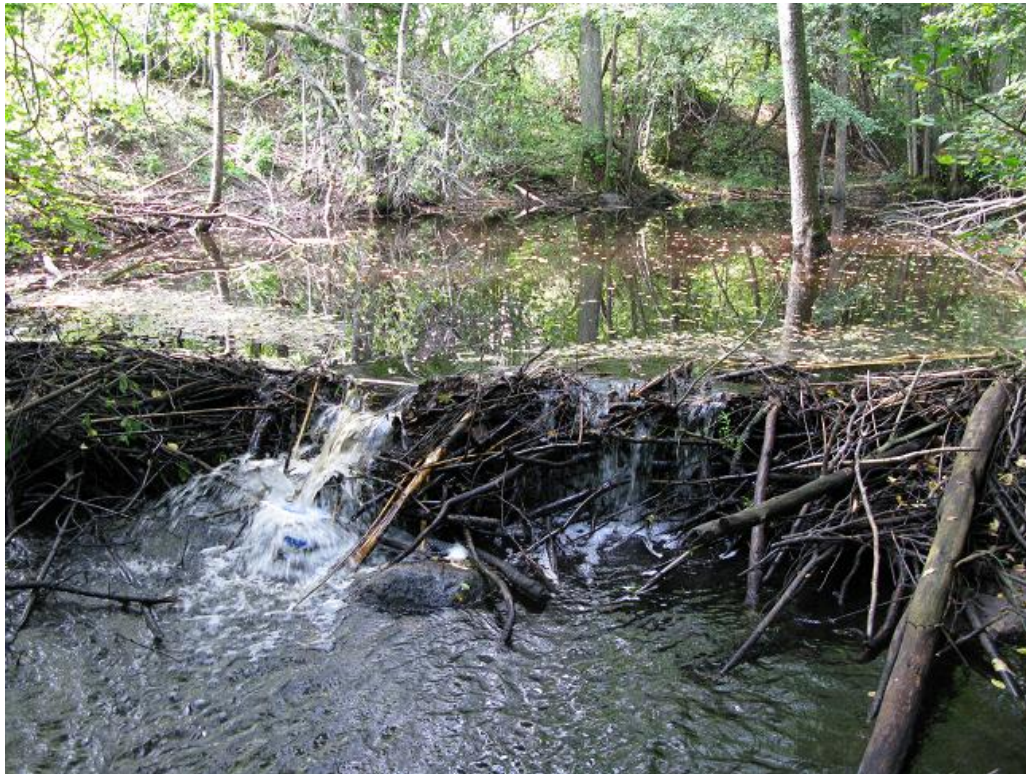
*Figur 5. Bäverdamm som utgör ett mycket svårpasserbart vandringshinder. Foto: T. Nydén.*

Uppströms dämningssområdet för SMHI dammen finns en bäverdamm som vid rådande vattenföring bedöms som ett definitivt vandringshinder för fisk (fig. 5). En bäverdamm får ses som en naturlig del i ett rinnande vattendrag och kommer med tiden att gradvis brytas ned, förändras vilket ofta ger möjlighet till fiskvandring.

Med tanke på vattendragets utpekade värde som reproduktionslokal för havsöring bör bäverdammen rivas. Borttagning av en bäverdamm brukar dock resultera i att dammen snart byggs upp igen varför jakt på bäver bör vara den bästa åtgärden på sikt. Rivningen sker manuellt med hjälp av handsåg och vid behov motorsåg. Eventuell bäverjakt sker av jakträttsinnehavaren och beräknas inte i kostnaden. Samråd bör även ske med jakträttsinnehavaren om denne är en annan person än fastighetsägaren.

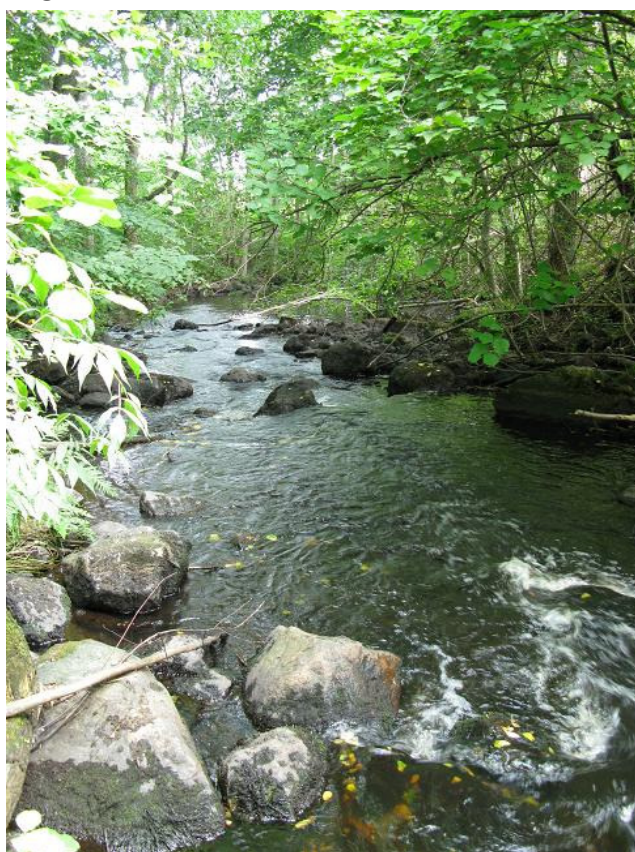
Figur 6. Vy över strömsträckan uppströms bäverdammen och vidare under landsvägsbron. Foto: T. Nydén.

Uppströms bäverdammen och vidare i höjd med kraftverksfårans mynning finns en kortare strömsträcka som är försiktigt rensad. Lämplig som leklokal för havsöring.

Biotopvård sker för hand genom att block och stenar rullas tillbaka i åfåran. Därefter läggs leksten ut på några av de naturliga strömnackarna. Tillgängligheten är

begränsad beroende på blockrik terräng och tät vegetation vilket gör att åtgärden får lägre prioritet. Åtgärden kräver att en enklare körväg skapas genom att ta ner enstaka träd och sly så att en traktor el. liknande kan komma fram och tippa i grus som sedan skottas ut för hand. Totalt ca 15 m<sup>3</sup> leksten.

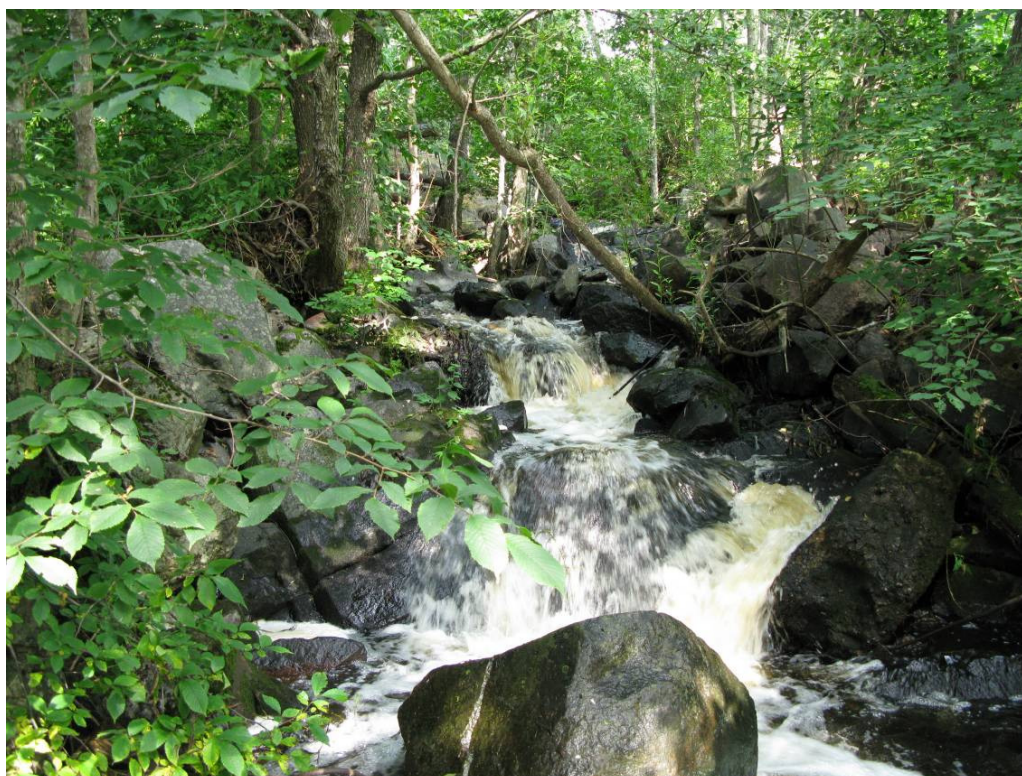
Figur 7. Vy över åtgärdslokalen vid de sprängda och svårpasserbara forsarna uppströms kraftverket. Foto: T. Nydén.

De nedre delarna av lokalen är strömmande med mycket fina uppväxtmiljöer för 0+ och 1+ öring. Ovan kraftverket ökar fallhöjden och här sträcker sig en ca 40 m lång,

brant fors som är sprängd och rensad. Vattnet rinner över sprängda hållar. Hela forsen utgör ett svårpasserbart vandringshinder men framförallt är det två branta fall som bedöms som mycket svåra att passera. Åtgärder ser ut att ha genomförts för att underlätta vandring genom upplagda stenrevlar som skapar hoppgropar och minskar fallhöjden vid några passager.

Passagen genom forsen förbättras genom att tröskla upp med block och sten bakom naturliga fall/häll i nedre delen för hand och i övre delen med maskin från södra sidan. Utförs lämpligen i samband med åtgärd av VH4. Lekbottnar skapas på den nedre sträckan, från den öppna ytan vid kraftverket och ca 40 meter nedströms. Totalt ca 20 m<sup>3</sup> leksten som sprids ut på strömnackar. Åtkomst sker enkelt med maskin från östra sidan (kraftverket). Det är möjligt att lägga upp materialdepå på den öppna ytan vid kraftverket.

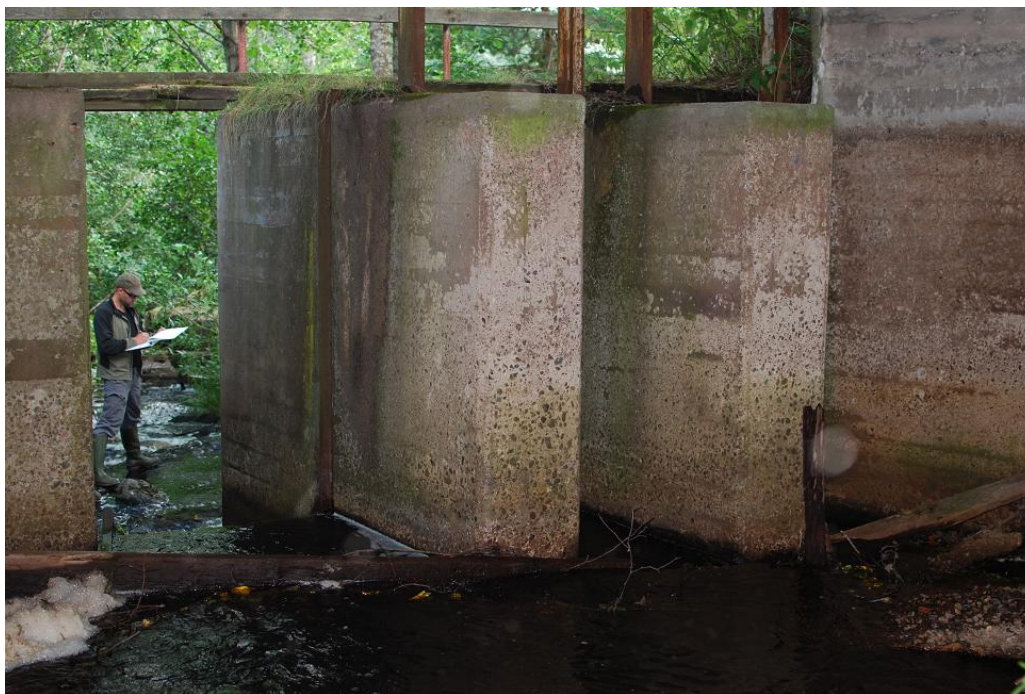
Figur 8. Uppströmsvy över åtgärdslokal sågdammen VH4, de två betongfundamenten i mitten föreslås tas bort. Foto: P. Johansson

Ovan forsen finns rester efter en gammal sågverksdamm som på senare tid även utgjort bro. Ingen dämning upprätthålls längre, luckorna är borta och endast betongkonstruktionen finns kvar. Hela konstruktionen utgör ett partiellt vandringshinder för fisk.

De två mellersta betongfundamenten (se figur 8) samt gjuten betong och träsättar i botten tas bort med maskin, åtkomst med maskin kan ske från södra sidan. Därefter tillförs block, sten och leksten för att släta ut fallprofilen och skapa en fin ström.

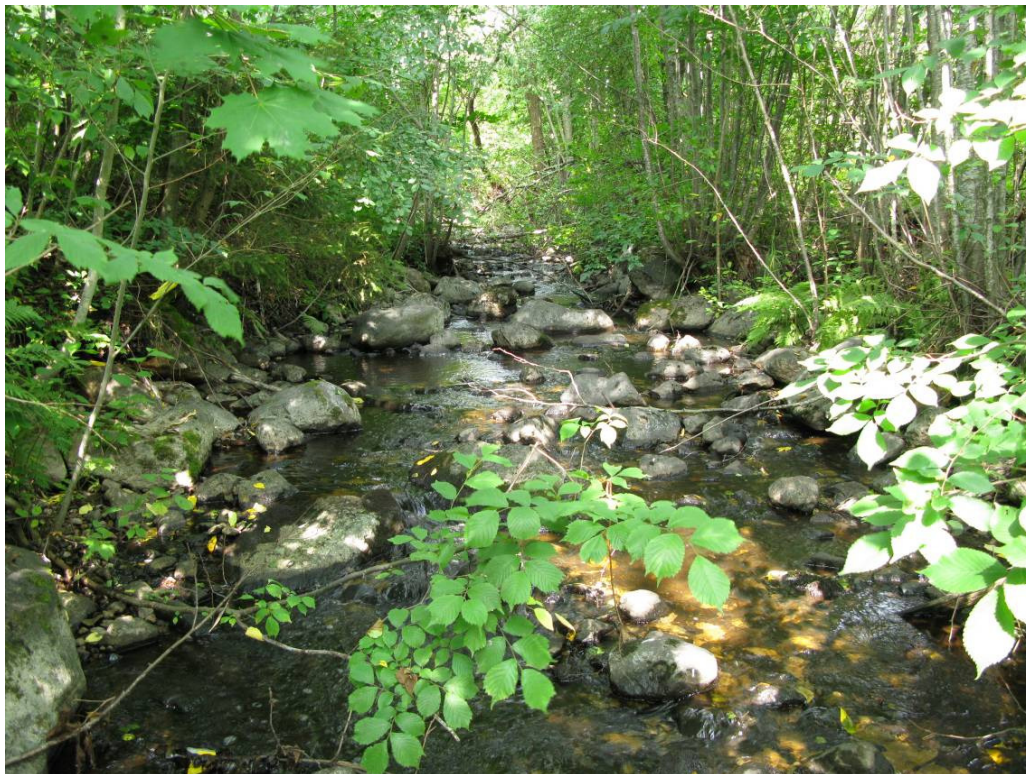
*Figur 9. Övre delen av strömsträcka 2, försiktigt rensat och fina uppväxtmiljöer men generell brist på leksubstrat. Foto: T. Nydén.*

Sträckan uppströms VH 4 har generellt mycket fina miljöer med bra kantzoner, låg fysisk påverkan och lämpligt substrat för uppväxande öring (figur 9). Förekomsten av lekplatser är dock låg. En gammal ålkista som nu är helt raserad och bildar en stor bråte av bräder, grenar och kvistar i ån vilket skapat ett svårpasserbart vandringshinder fisk (figur 10). Uppströms den gamla ålkistan finns fina miljöer upp till VH5 men strax innan vandringshindret finns ytterligare bråtar av bräddor, kvistar och grenar.

I samband med åtgärden så skapar man lekplatser på strömsträckan mellan bron och ålkistan. Leksten sprids ut på befintliga strömnackar, totalt ca 20 m<sup>3</sup>. Biotopvård sker också då enstaka större stenar läggs tillbaka för hand för att binda lekstenen.

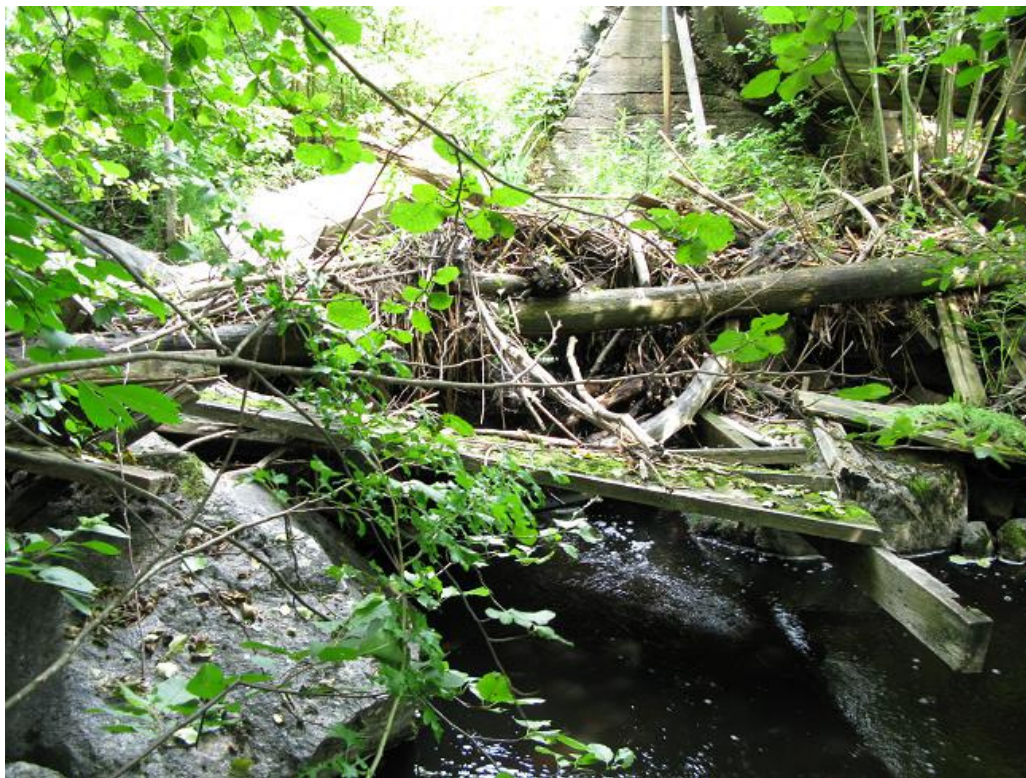
*Figur 10. En raserad ålkista som skapat en bråte av grenar och kvistar, mitt på åtgärdslokalen. Foto: T. Nydén.*

Resterna efter ålkistan lyfts bort och området städas upp. Åtkomst med maskin sker från liten traktorgång som löper utmed ån på den södra sidan fram till ålkistan. Vägen har delvis vuxit igen men utgör inget problem för en bandgående grävmaskin.

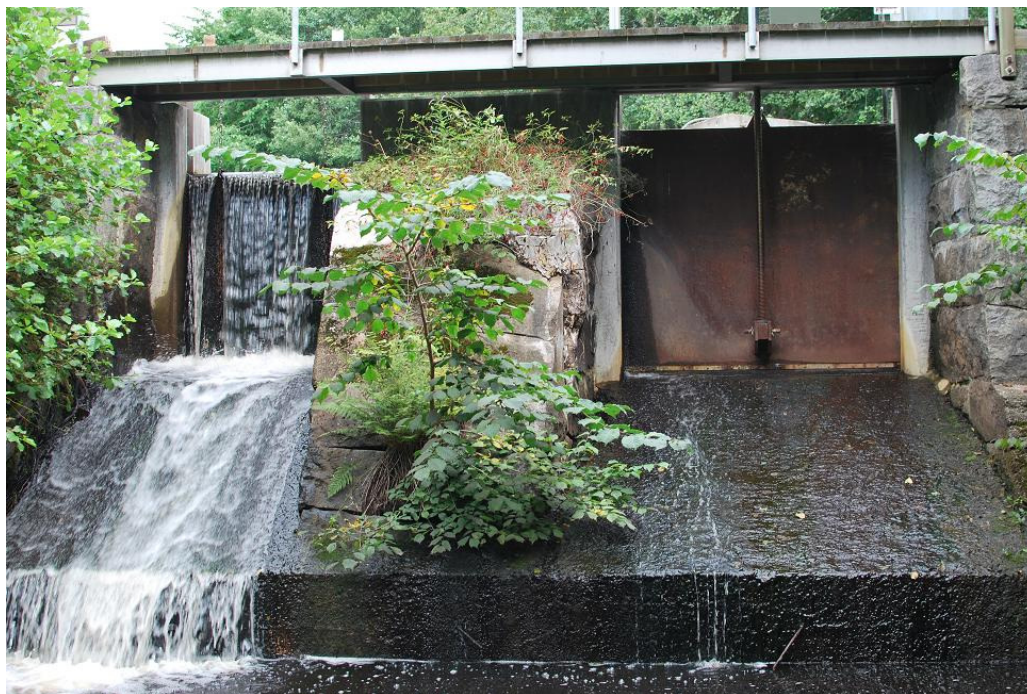
*Figur 11. Dammutskovet till torrflåran vid VH 5. Ett definitivt vandringshinder med hög fallhöjd. Foto: P. Johansson.*

VH 5 utgörs av dammkonstruktionen vid den nedre dammen vid Ålberga bruk, dvs slutet av åtgärdsträcka 1. Dammen utgör ett definitivt vandringshinder för fisk. Terrängen har branta slänter och är mycket svårtillgängligt, fallhöjden är ca 3,5 meter. En stor, delvis asfalterad vändplan samt bostadshus finns vid södra sidan. Detta område utgör dessutom potentiellt efterbehandlingsobjekt. Intagskanalen till kraftverket är försedd med fingaller, ca 18 mm vilket förhindrar att smolt simmar in i turbinen, men fisken har stora svårigheter att hitta väg ut.

Områdets terräng mättes in och en fallhöjd uppmättes till ca 3,5 meter från rådande vattenyta ned till åbotten strax nedströms fallet, efter höljan (figur 14). Med tanke på de fysiska förutsättningarna med mycket branta slänter (figur 12) föreslår vi en bassängtrappa på ca 25 meters längd, drygt 11 % lutning fördelat på 14 steg. Utskovet placeras ca 10 meter uppströms dammvallen (figur 13 och 15). Varje steg blir ca 1,5 meter med 0,2 m fallhöjd per steg. Fallhöjden på 3,5 m minskas genom att man höjer vattennivån i höljan nedströms med 0,5 meter, genom att tröscla upp en nacke med block, sten och fyllmaterial (leksten och osorterat), se fig. 15. Bassängstegen gjuts i betong med u-balkar och träsättar som har både slitsar och underströmsöppningar (se exempel figur 16)

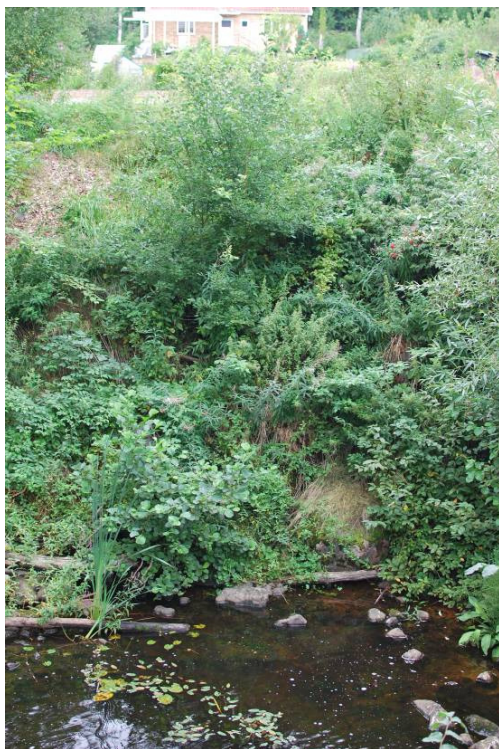
*Figur 12. Den branta sluttningen direkt nedströms VH 5 försvårar förutsättningarna för omlöp. Foto P. Johansson*

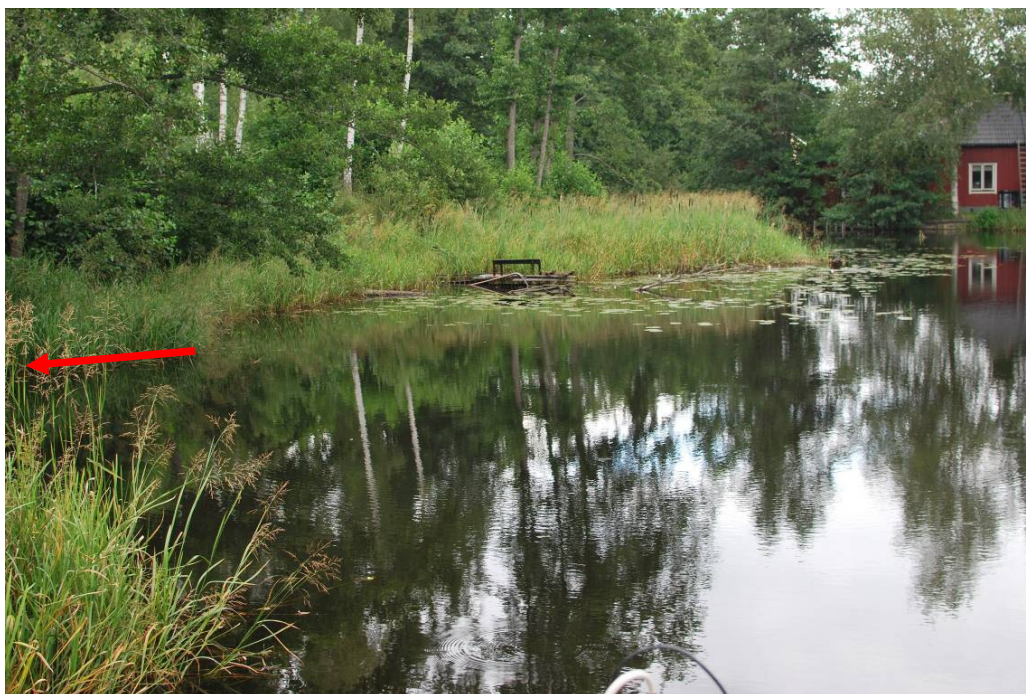
*Figur 13. Uppströmsvy i dammen från dammvallen vid VH5. Utskovet till fiskvägen föreslås ligga vid markeringen till vänster i bilden. Foto: P. Johansson.*

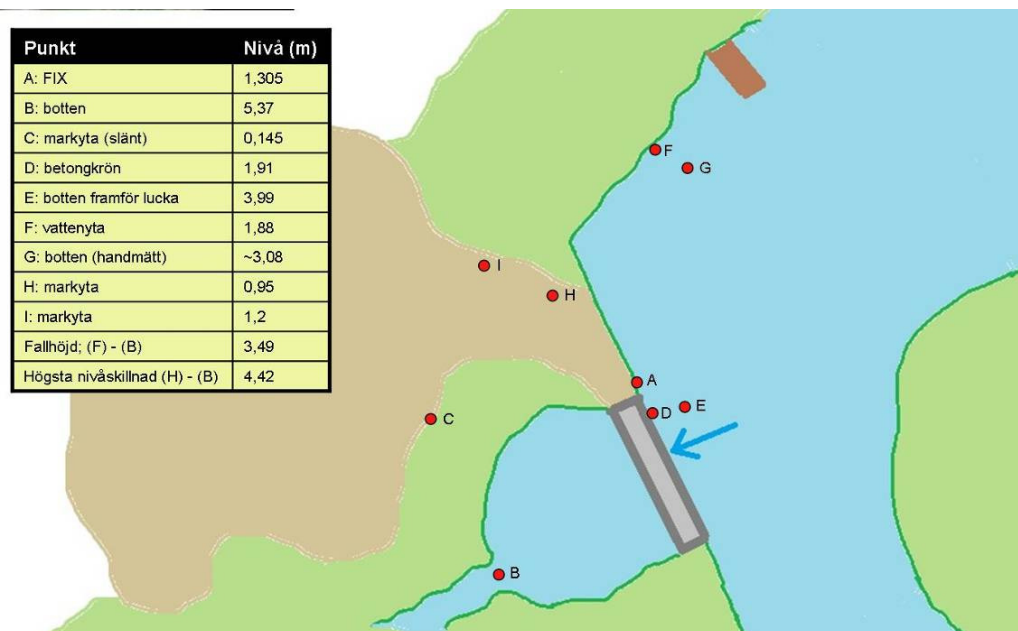
Figur 14. Inmätta nivåer vid VH5 – obs! kartan ej exakt, endast skiss. Ill: T. Nydén

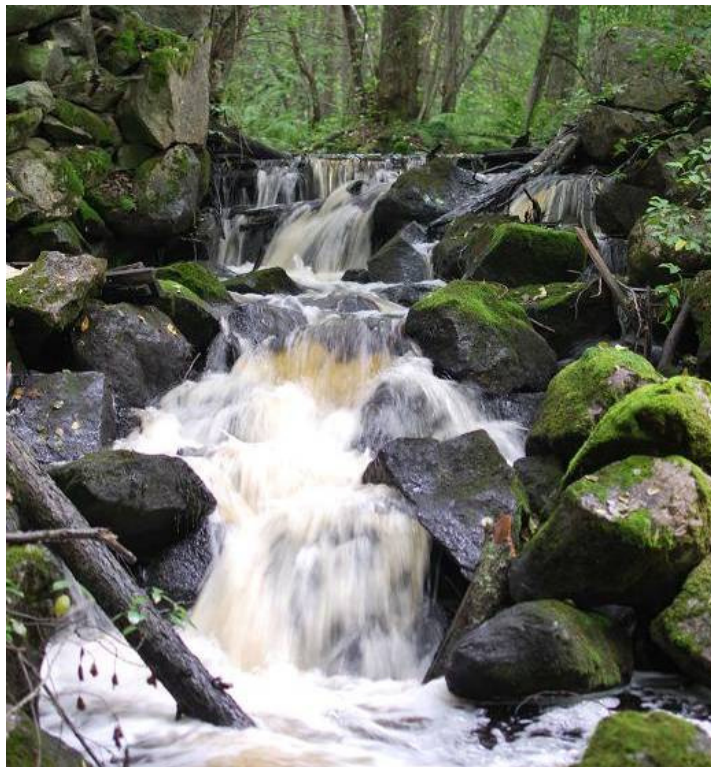
*Figur 21. Den raserade stendammen utgör ett svårt vandringshinder för öring och definitivt hinder för svagsimmande arter. Foto: P Johansson.*

**A:** ett omlöp är relativt enkelt att bygga och skulle skapa förutsättningar för fiskpassage för alla arter samtidigt som omlöpet i sig utgör ett uppväxtområde för öring. Omlöpet dimensioneras för att svälja hela normalvattenföringen, eventuellt även högflöden. Samtidigt bevaras kulturmiljön. En naturlig sänka finns runt dammen längs västra sidan (markerad i mörkgrön ton på skissen figur 17) och här skulle man kunna gräva ett omlöp med en mindre, bandgående grävmaskin. Tillgängligheten är tämligen god från den västra sidan. Åtgärden kräver att en del träd avverkas samt att en öppning görs i den gamla dammvallen på västra sidan (markerad med bruna linjer på skissen figur 17). Det blir relativt mycket

**B:** en alternativ åtgärd med lägre ambitionsnivå är att förbättra passagemöjligheterna i befintligt fall gen att för hand förbättra och bygga upp en serie hoppgroppar av befintligt stenmaterial. Detta fungerar dock endast för havsöring, har en begränsad livslängd och kräver ibland löpande justeringar pga risk för stenras, bråtar och förändringar pga isbildning.

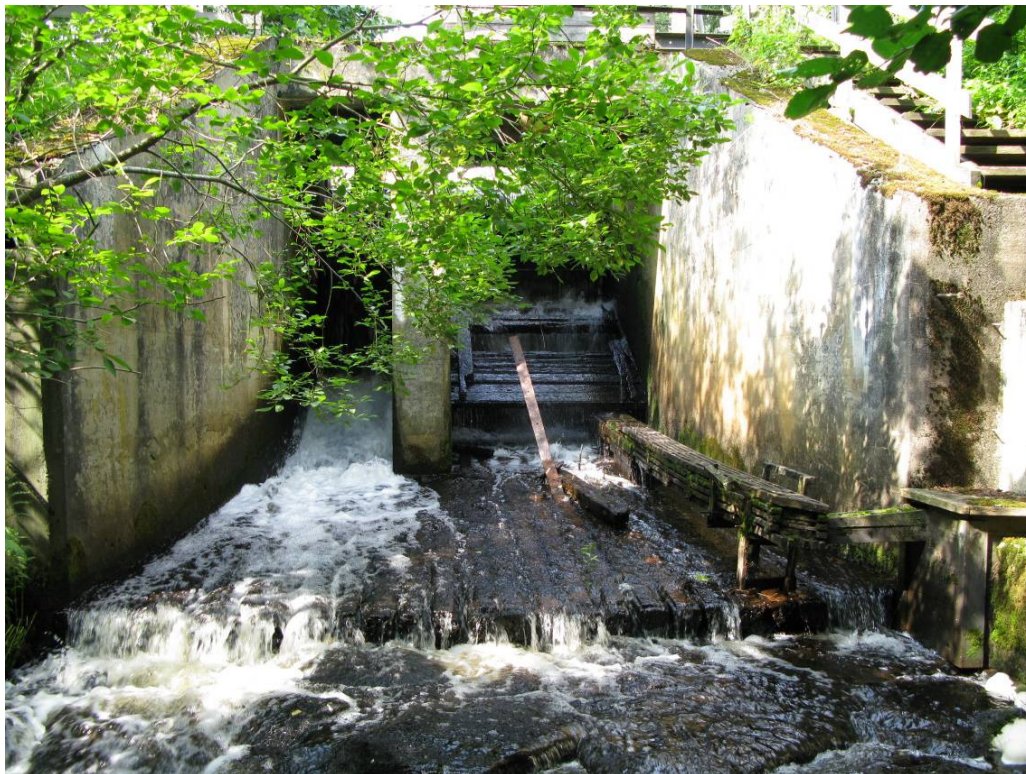
*Figur 23. Vy över VH7 Övre dammen vid Ålberga bruk – definitivt hinder för all fisk och bottenfauna. Foto: T. Nydén.*

En fiskväg i form av omlöp går att skapa via det dike som mynnar i ån strax nedströms VH7 och löper parallellt utmed dammen. Ett utskov byggs i så fall i västra hörnet av dammen och mynnar ca 115 meter uppströms i diket. Inmätning av fallhöjd genomfördes inte inom ramen för uppdraget men uppskattas till max 3 meter vilket ger en genomsnittlig lutning från utskovet på ca 3 %. Den nedre delen av diket är brant med otydlig bäckfåra samt svårtillgänglig vilket kräver utgrävning och fyllmaterial. Diket avvattnar skogsmark och innehåller lösa sediment med mycket humusämnen, vattenkvaliteten är troligen tveksam för laxartad fisk. Hela diket sträckning från utskovet och ned till mynningen i ålbergaån behöver därför rensas och förses med nytt fyllmaterial, samt eventuellt breddas och om möjligt grävas om för att få lite mer meandring. Uppväxtområden uppströms dammen är inte kända och åtgärden bör tills vidare ha låg prioritet. En smoltavledare bör också finnas vid intagskanalen till kraftverket. Åtgärden kräver detaljprojektering (se tabell 15) och troligen omprövning av vattendom.
