Inventering av Förörenade områden

Bilverkstäder i Uppsala län

*Inventeringen är utförd enligt
Naturvårdsverkets s.k. MIFO-modell, fas 1*

LÄNSSTYRELSENS
MEDDELANDESERIE
2003:1

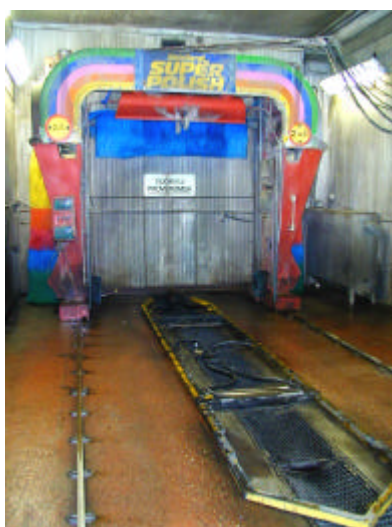
Figur 12. På en del verkstäder finns äldre modeller av automatiska biltvättar fortfarande kvar (Foto Pia Holmberg).

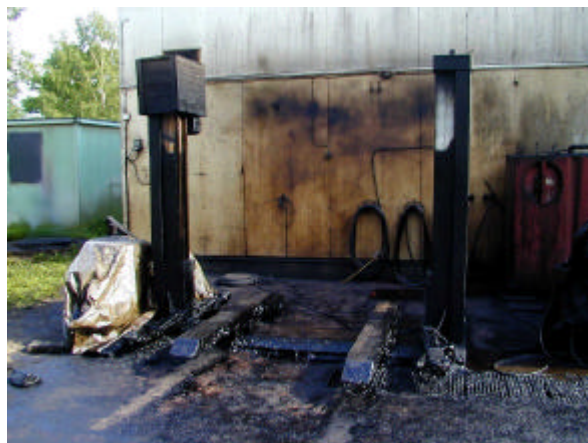
Figur 13. Rostskyddsbehandling av bilars underrede innebär stora risker för förorening om försiktighetsåtgärder inte vidtas. Verksamhet utomhus av detta slag (som bilden visar) är inte tillåten! (Foto Camilla Andersson)

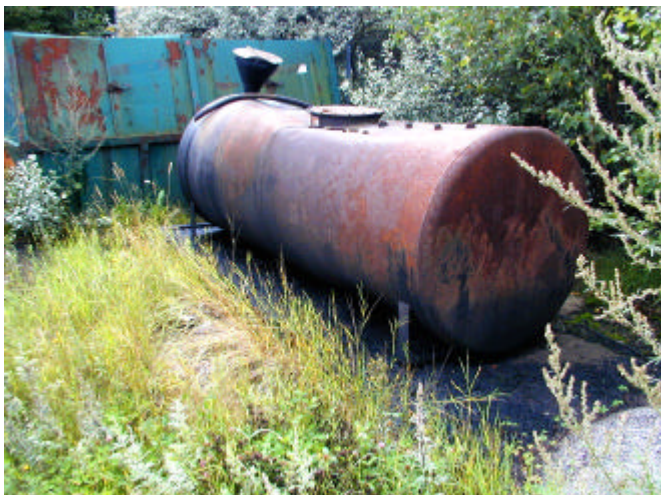
mark och vatten. Tidigare fanns smörjbryggor utomhus som kunde användas vid smörjning, oljebyten och rotskyddsbehandling. Dessa kan ha givit upphov till föroreningar i mark och grundvatten. En annan vanlig källa till oljeförorening är gamla tankar och fat som står och rostar sönder (se figur 15).

Figur 15. Det finns många gamla oljetankar som står och rostar sönder. Risk finns för att eventuellt kvarblivet innehåll läcker till omgivningen (foto Pia Holmberg).
