# Inventering av Förorenade områden

## Skutskärs industriområde

*Inventeringen är utförd enligt  
Naturvårdsverkets s.k. MIFO-modell, fas 1*

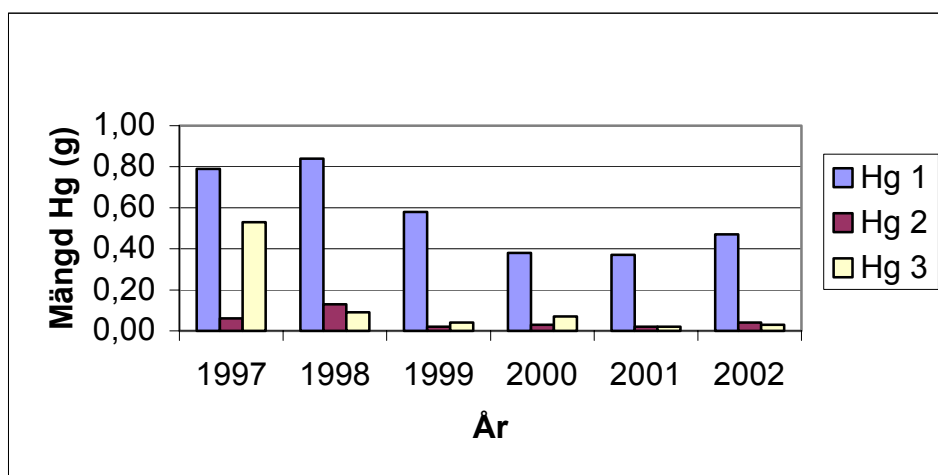
Under perioden 1997 - 2002 har mängden utsläppt kvicksilver i lakvatten enligt kontrollprogrammet inte överskridit 1 gram/år (se figur 11), men mängden kvicksilver är betydligt högre i provpunkt Hg 1 än i Hg 2 och Hg 3 (se vidare i kapitel 8.2.1.4)

**Figur 11.** Mängd kvicksilver per år i lakvatten från kvicksilverdeponierna under perioden 1997-2002 i kontrollprogrammets provpunkter Hg 1, Hg 2 och Hg 3. Till grund för beräkningarna ligger medianvärden av uppmätta kvicksilverhalter samt flöden under respektive år.

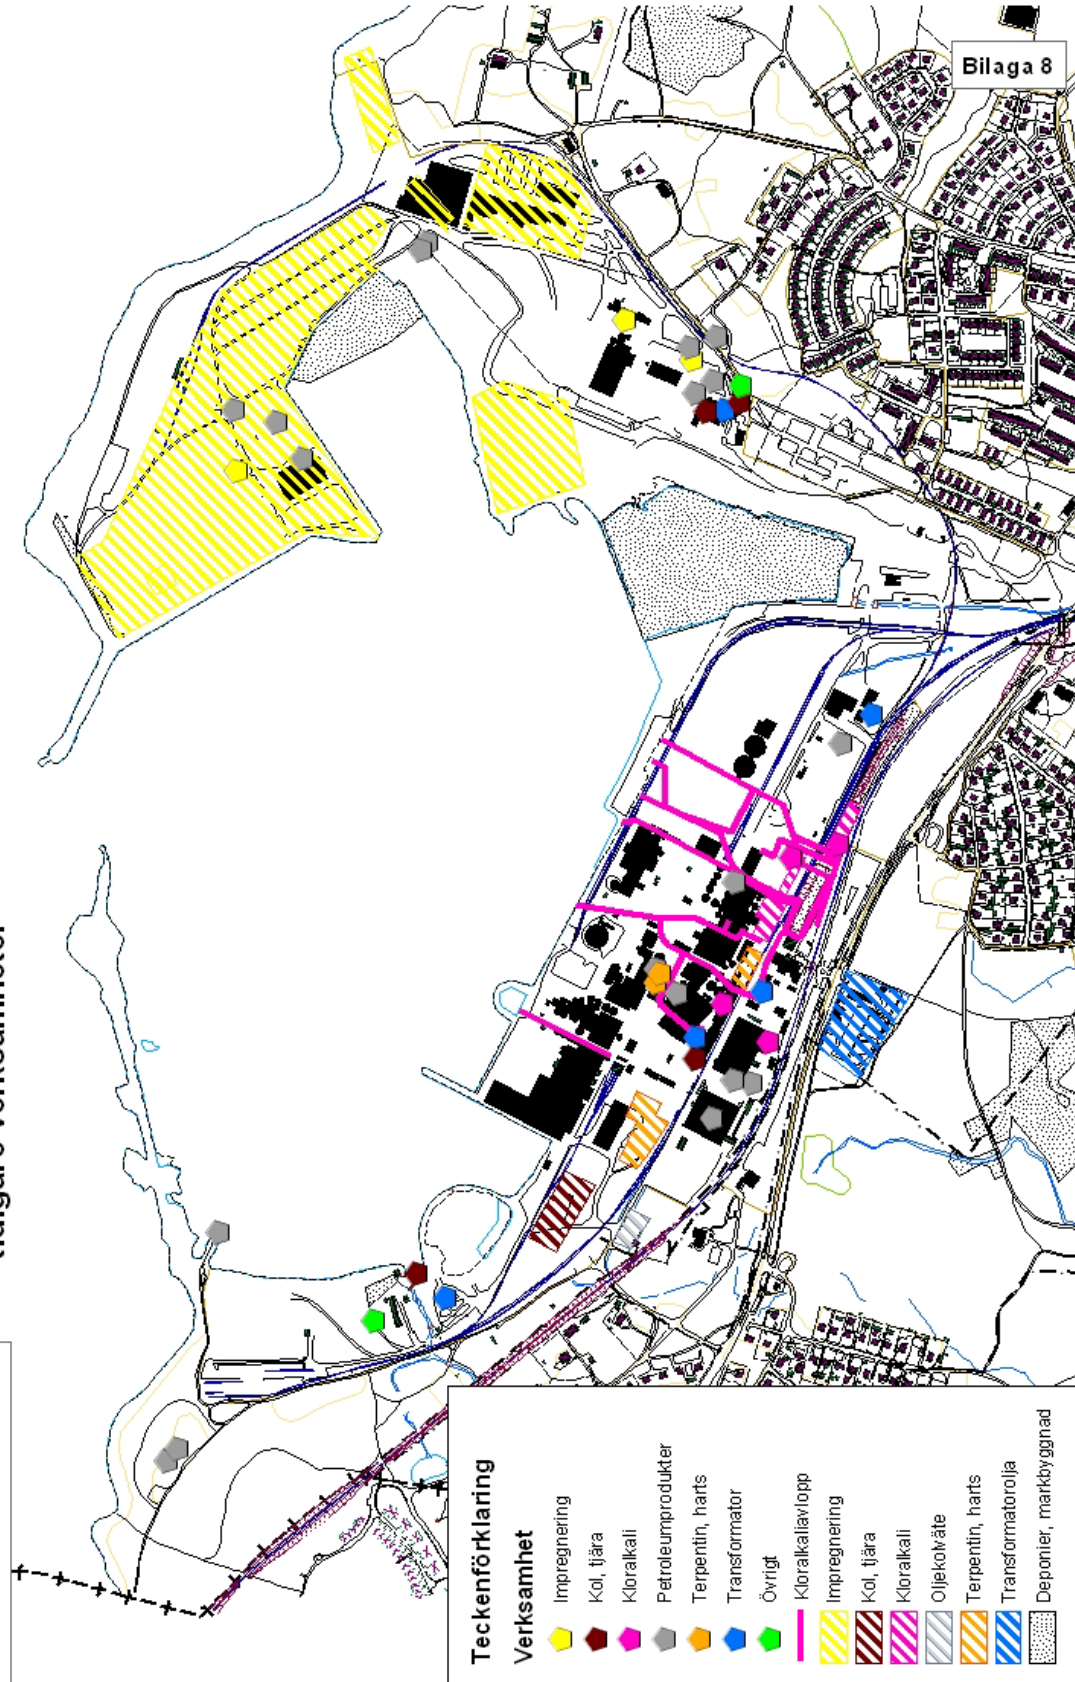
Områden med risk för föroreningar i mark  
- tidigare verksamheter

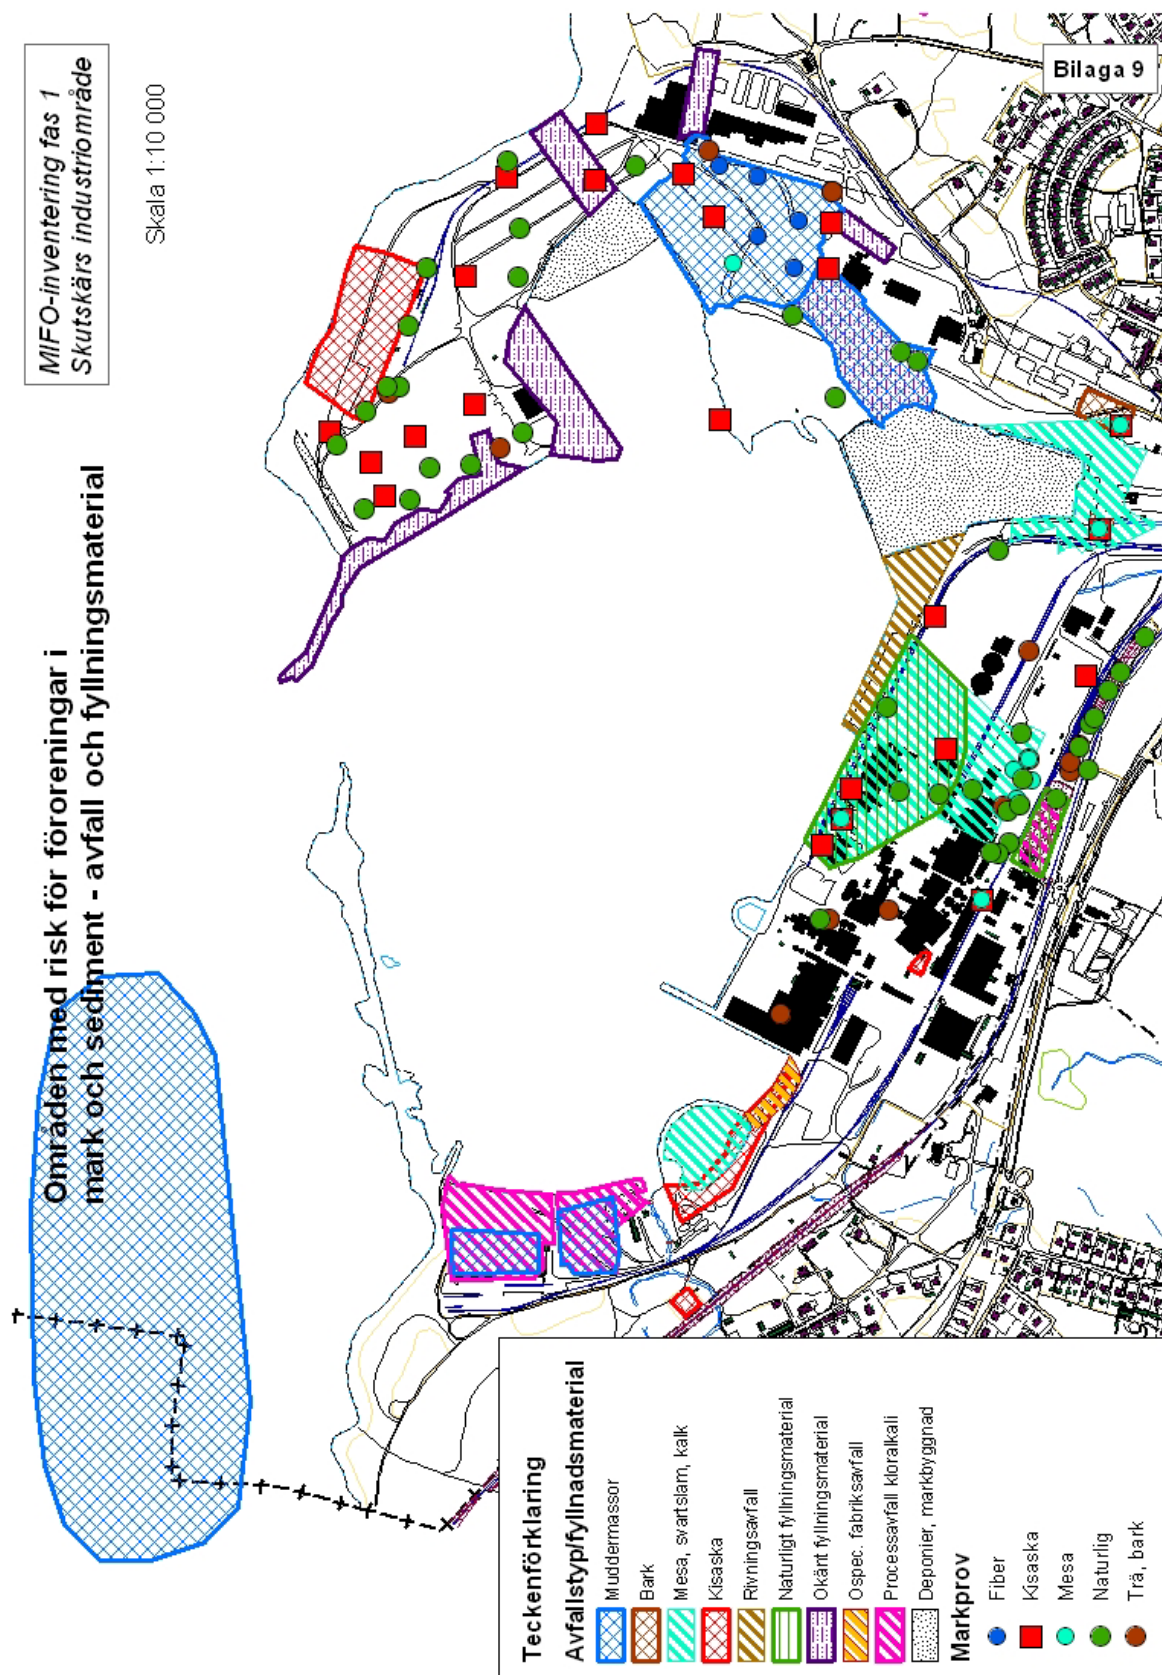
Områden med risk för föroreningar i  
mark och sediment - avfall och fyllningsmaterial
