Naturminnen i Uppsala län

2013

LÄNSSTYRELSEN
UPPSALA LÄN

Denna rapport presenterar resultatet av en naturminnesinventering som genomförts under hösten år 2013 i Uppsala län. 32 naturminnesobjekt har besökts och samtliga träd inom objekten har bedömts utefter ett standardiserat inventeringsprotokoll. Syftet har varit att få uppdaterad information om länets naturminnen samt kartlägga riskträd, eventuella behov av skötselåtgärder och/eller revidering av befintliga naturminnesbeslut. I rapporten redovisas en beskrivning av statusen för varje naturminnesobjekt. Inventeringsdata över samtliga enskilda träd har sammanställts och finns redovisade som en tabell i slutet av resultatavsnittet. Inventeringen har genomförts av Evelina Lindgren inom ramen för en praktikkurs i Bio-geovetenskap vid Stockholms Universitet. Handledare har varit Katarina Rydh och Maria Forslund, Länsstyrelsen i Uppsala.

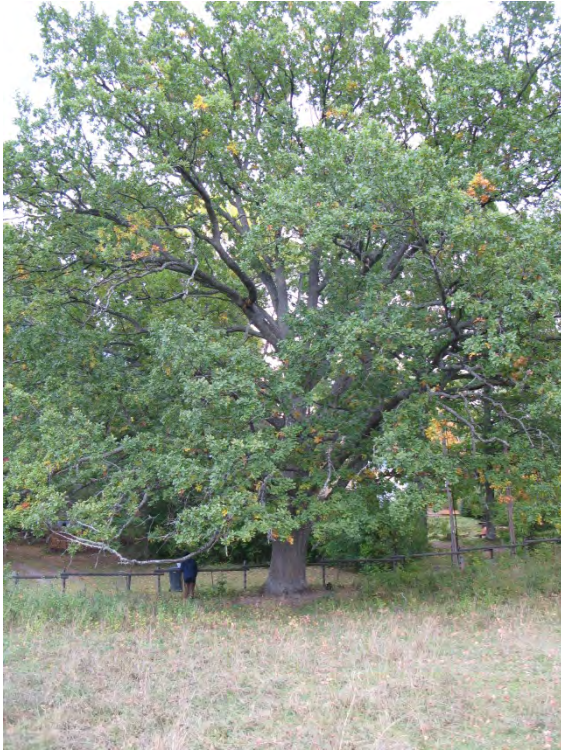
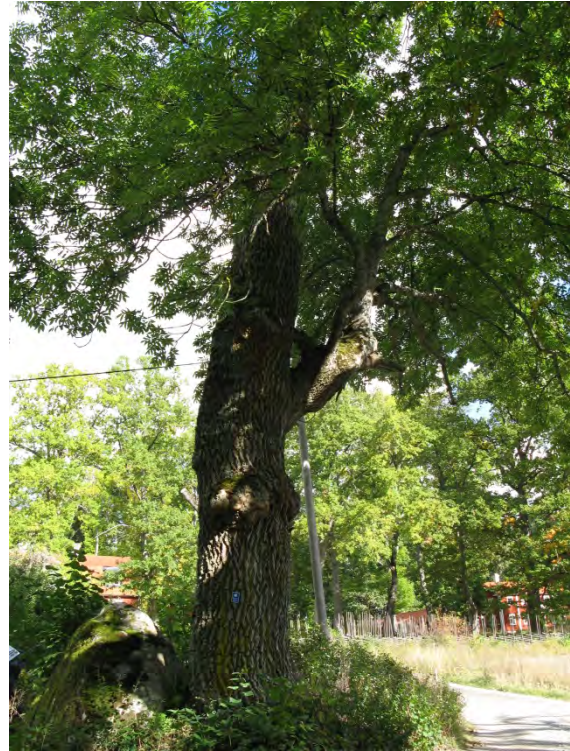
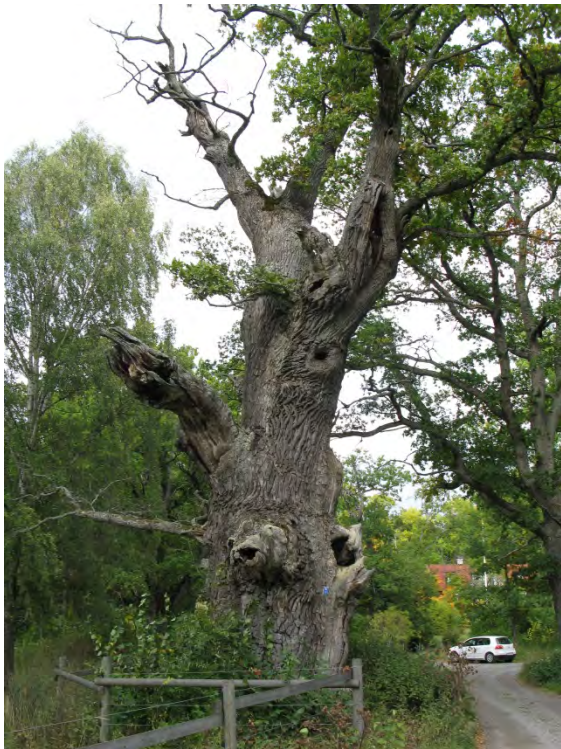
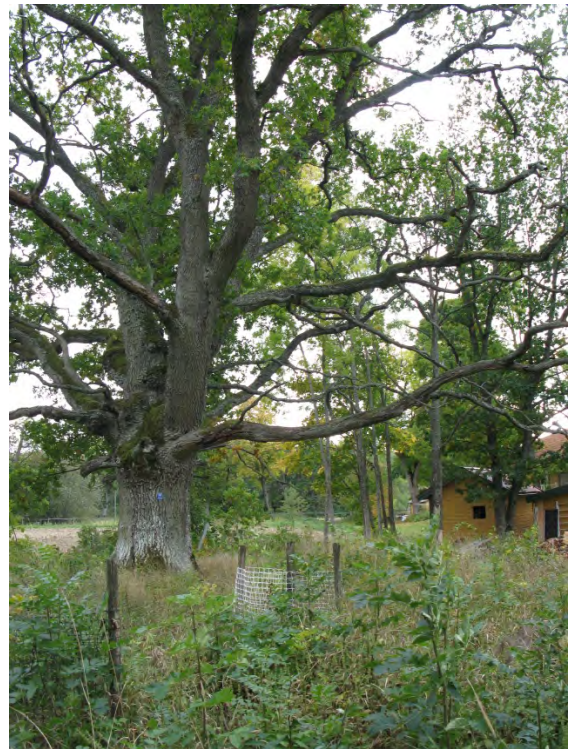
1: Nio ekar och en ask vid Krusenberg

Status: Åtta av tio träd är vitala, ett är klart försämrat och ett har låg vitalitet.

Riskbedömning: Det finns ett mindre antal grenar som hänger ut över en mindre väg. Vissa grenar är döda och någon har en spricka. Detta bedöms inte innebära en akut risk, men en besiktning snart är rekommenderad. Se obj. 1:1, 1:3 och 1:5 i resultattabellen.

Åtgärdsbehov: En röjning runt fyra träd (1:03–04 & 1:06–07) snart, inom 3-10 år.

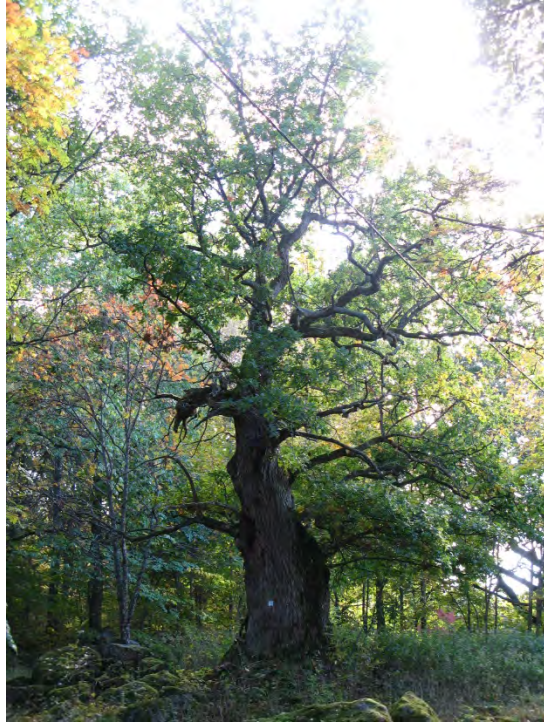
2: Ek vid Fnysinge

Status: Vitalt (viss försämring).

Riskbedömning: Trädet står nära en elledning, men ingen åtgärd bedöms vara nödvändig i dagsläget.

Åtgärdsbehov: Frihuggning inom 3-10 år i och med att trädet med åldern kommer att vilja sänka sig och bli bredare och behöver gott om utrymme för detta. Det finns en myrstack i stam, som till fördel för trädet och biologisk mångfald om möjligt bör bekämpas.

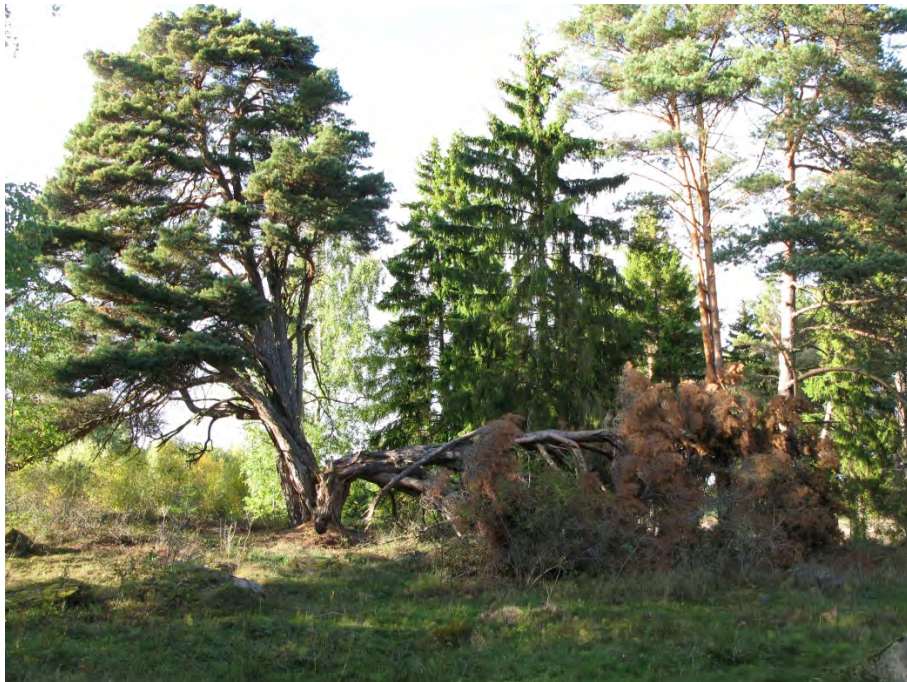
3: Gröttallen vid Viggby

Status: Låg vitalitet

Övrigt: Halva tallen ligger död (har knäckts). Den andra hälften som är kraftigt lutande, kan få stå kvar tills den faller av sig själv. Vid fältbesök: Observera att det finns en bom som kan vara låst. Byggnaden i slutet av vägen är ett häststall.

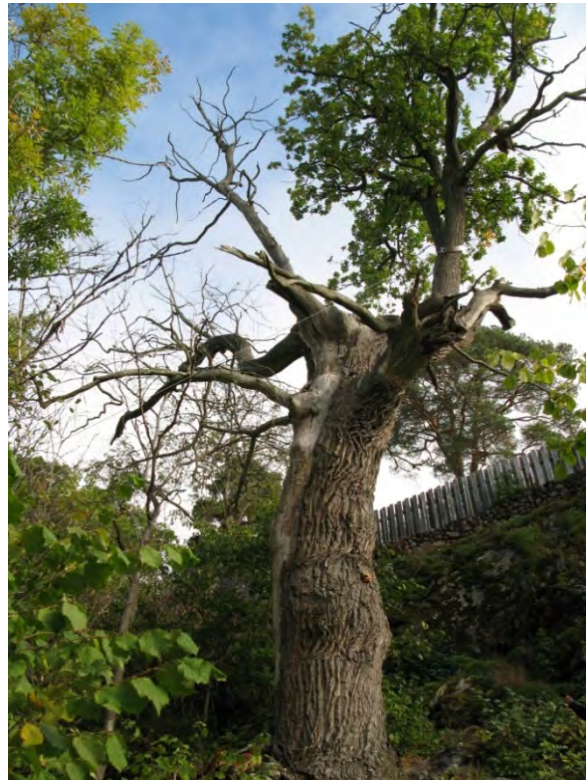
6: Gränseken vid Vårdsätra

Status: Låg vitalitet

Riskbedömning: Det finns en metallvajer från en av de större grenarna som lutar ut över staket vid bostadshus. Vajern bedöms vara i gott skick.

Åtgärdsbehov: Rövning snart (inom 3-10 år)

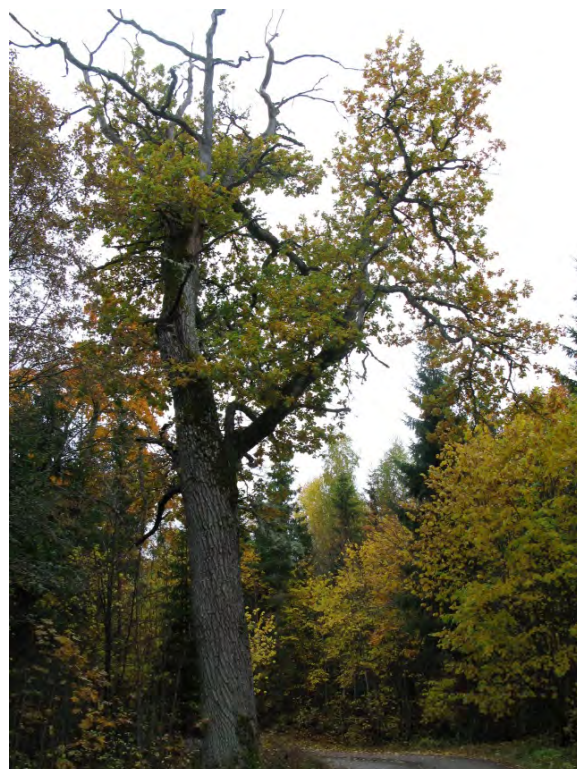
9: Ek nordväst om Björnsundet, Vällena

Status: Vitalt

Riskbedömning: En stor gren över väg har ett misstänkt sår och savflöde invid stam och kan utgöra en säkerhetsrisk.

Åtgärdsbehov: Rövning snart (3-10 år)

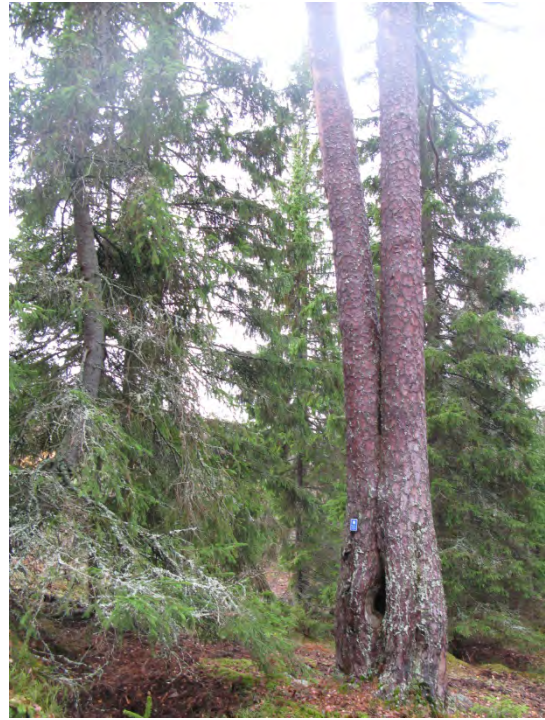
13: Trolltallen vid Ignesta

Status: Vitalt

Åtgärdsbehov: Frihuggning av 3-5 granar akut (inom 2 år)

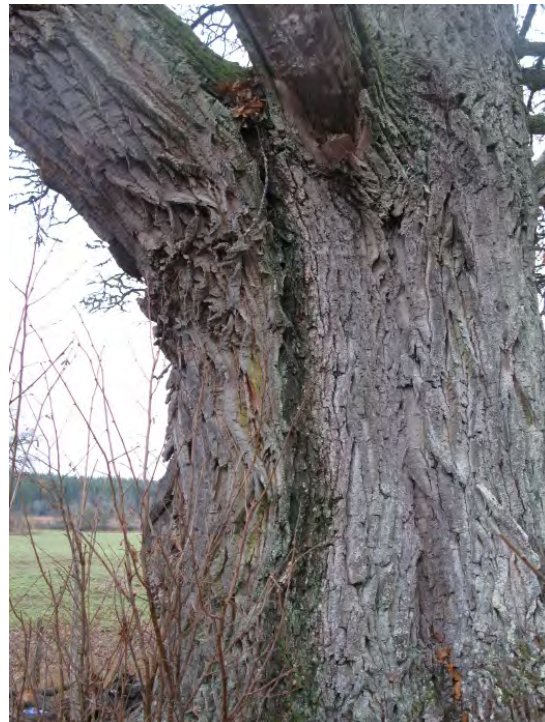
14: Vårbundnaeken

Status: Vitalt

Åtgärdsbehov: Rövning av hassel akut (inom 2 år)

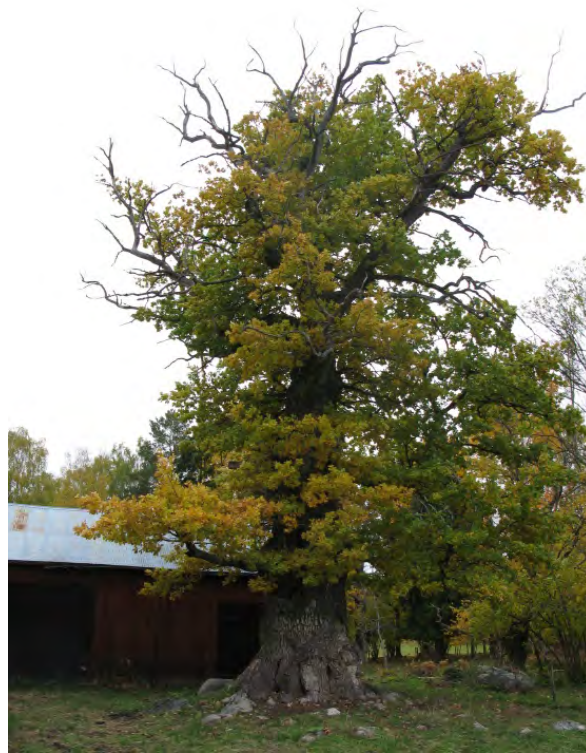
15: Ek vid gisselby

Status: Vitalt, men försämrat. Savflöden och dåligt igenvallade skador.

Riskbedömning: Det finns stora döda grenar som potentiellt sett skulle kunna falla snart. Riskträd för de boende på gården.

Övrigt: Ett par grenar är beskurna (okänt vem som beskurit eller när).

Åtgärdsbehov: Marken bedöms vara vältrampad av nötkreatur vilket kan leda till en försämrad vitalitet hos trädet. För att minska tramp kan man placera t.ex. slån- eller rosbuskar kring trädet. Ekflis kan med fördel läggas runt eken för att bidra till en ökad vitalitet hos trädet. Fliset bör ha komposterats i minst ett år. Det ger näring och innehåller mykorrhizasvampar som är bra för trädet.

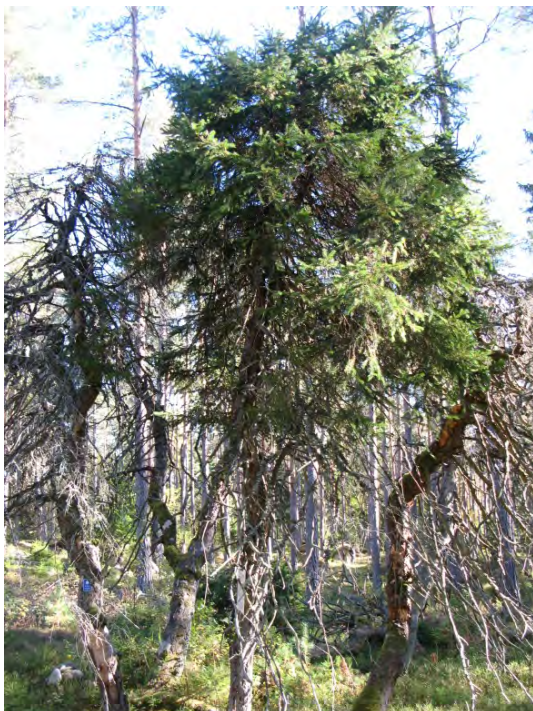
20: Sex förkrympta granar

Övrigt: Träden är skyddade eftersom de är av särskild beskaffenhet. En förkrympt gran (vital) verkar ha tillkommit sedan sist.

Åtgärdsbehov: Röjning av gran snart (inom 3-10 år)

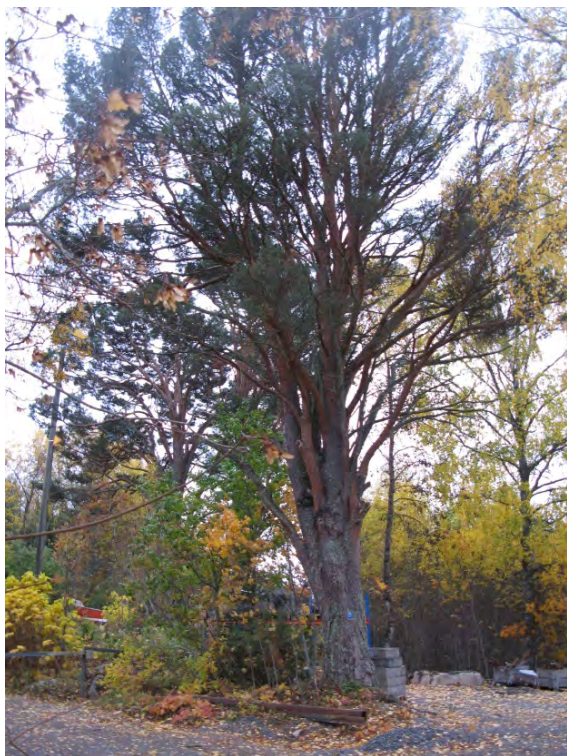
21: Tre tallar sydväst om Gåvsta

Riskbedömning: Många döda grenar. I och med att tallarna står på tomtmark med risk för att fallande grenar orsakar personskador eller skada på egendom bör träden besiktigas av person utbildad i trädvård inom två år från inventeringsdatum.

Övrigt: Ett flertal grenar har kapats på träden utan ansökan om dispens. En eventuell asfaltering av uppfarten/parkeringen kan komma att försämra förutsättningarna för tallen vad gäller vattentillgång, vilket bör tas i beaktande.

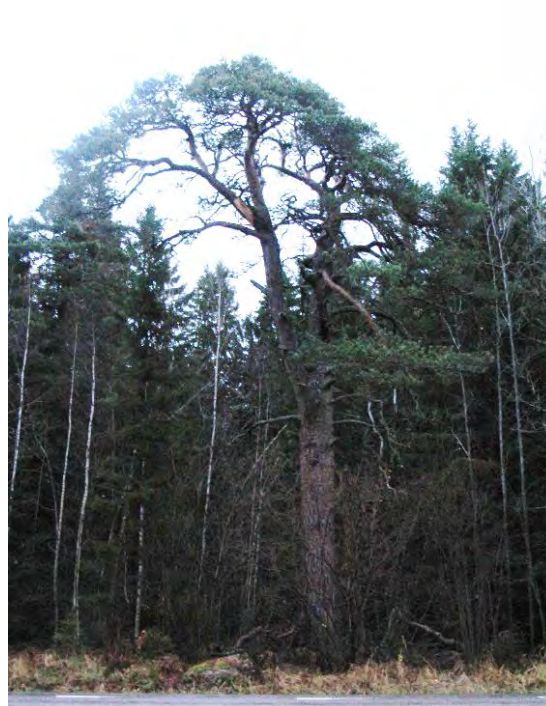
23: Tall sydost om Forsmark

Riskbedömning: Trädet står en bit ifrån vägen och bedöms bara utgöra en risk om hela trädet skulle falla i riktning mot vägen.

Åtgärdsbehov: Frihuggning och röjning akut (inom 2 år)

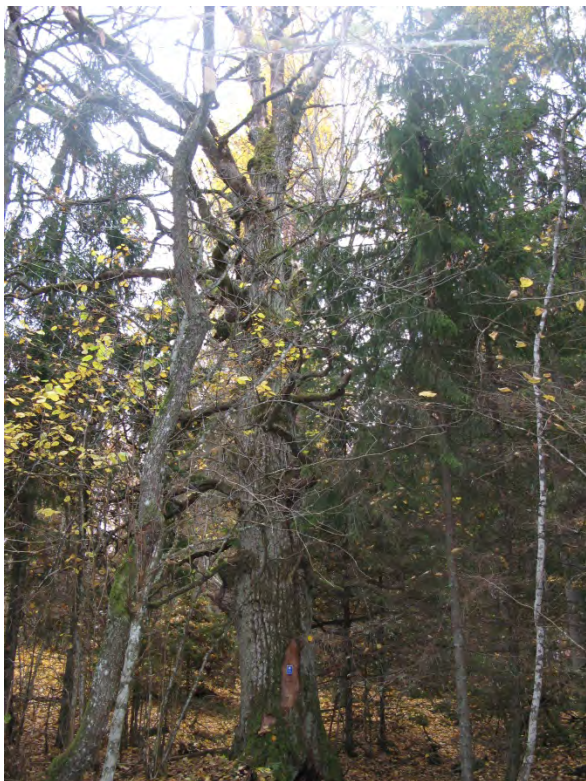
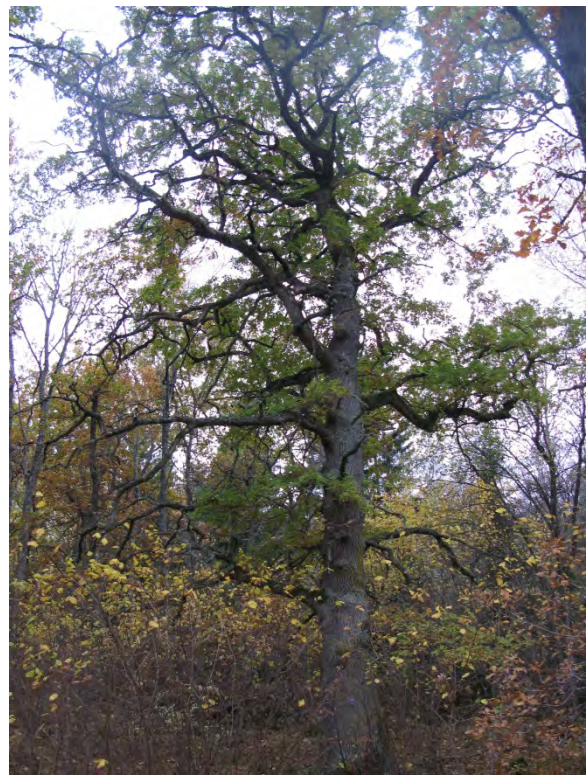
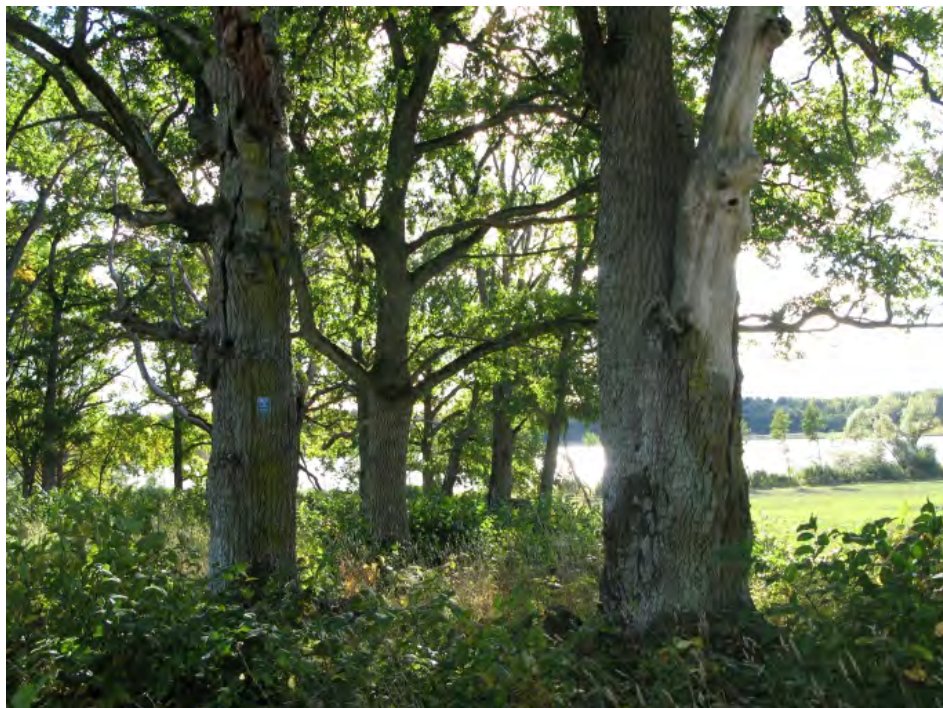
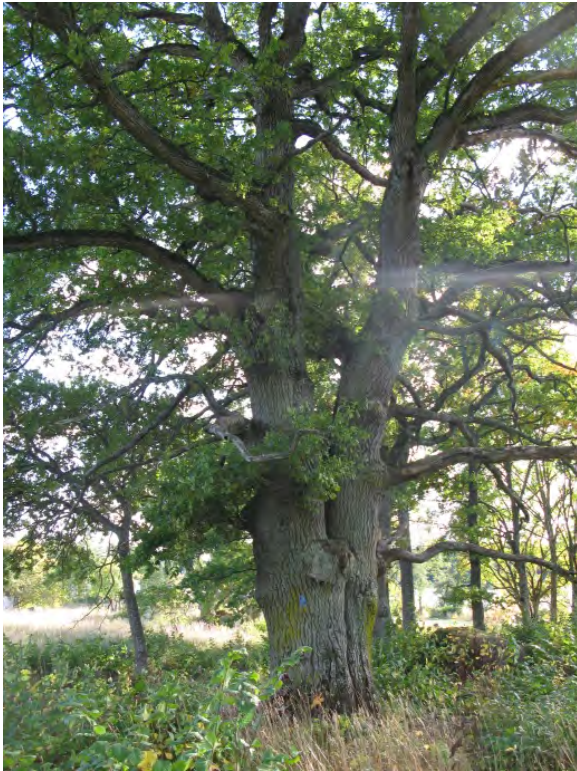
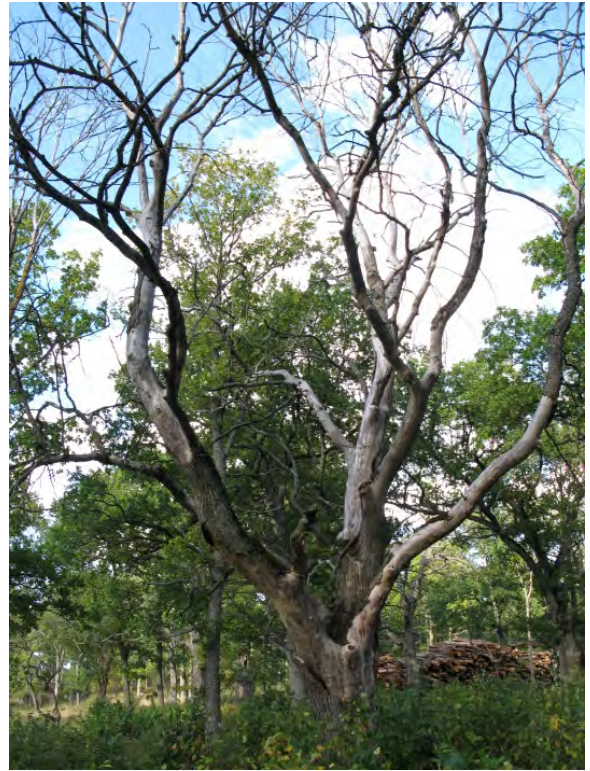
24: 1 Ekdunge Vallox Säby, Björkbacka

Övrigt: Föryngring av ek finns.

Åtgärdsbehov: Två av områdena behöver röjas akut (inom 2 år) och frihuggning bör ske kring enstaka ekar. Det området närmast badplatsen vid Brunnbyviken har röjts nyligen. Området emellan Björkbacka och badplatsen är i behov av en röjning.

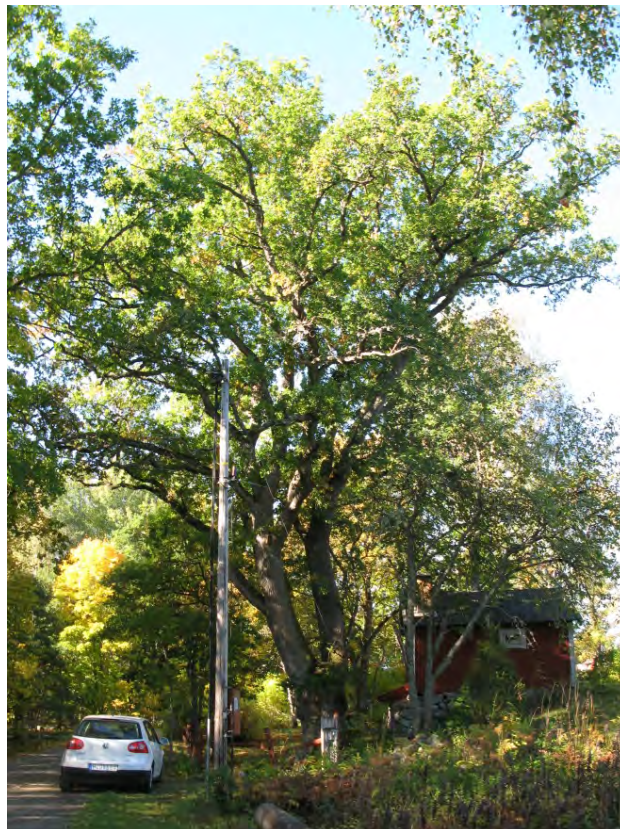
25: Ek vid Lövgård

Riskbedömning: Om en gren faller kan den orsaka skada på uthus, elledning, fordon och människor. Ingen uppenbart akut risk upptäcktes vid inventeringstillfället.

Åtgärdsbehov: Lönn och ek på andra sidan vägen kan komma att tränga kronan och på sikt och en huggning kan bli aktuellt. En oxel på tomten växer upp i ekens krona och en diskussion skulle kunna föras med markägare om en eventuell frihuggning.

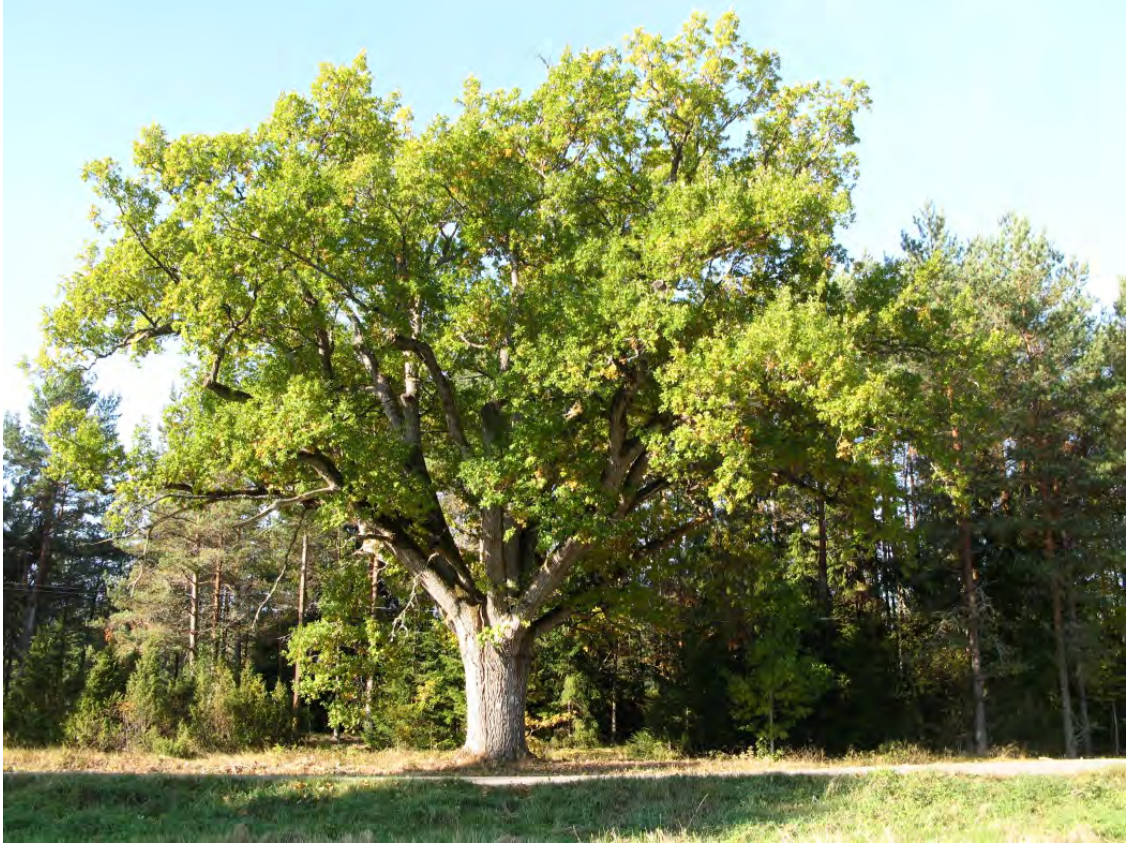
26: Ek vid Ljusbrunn

Status: Vitalt i lövverk statusen dock klart försämrad med tanke på spricka. Stöddlinor sattes upp 2007 för att stabilisera kronan och en kronreducering genomfördes 2010.

Riskbedömning: Bör besiktigas av trädvårdskunnig person inom 2 år. Stöddlinor upplevs som spända.

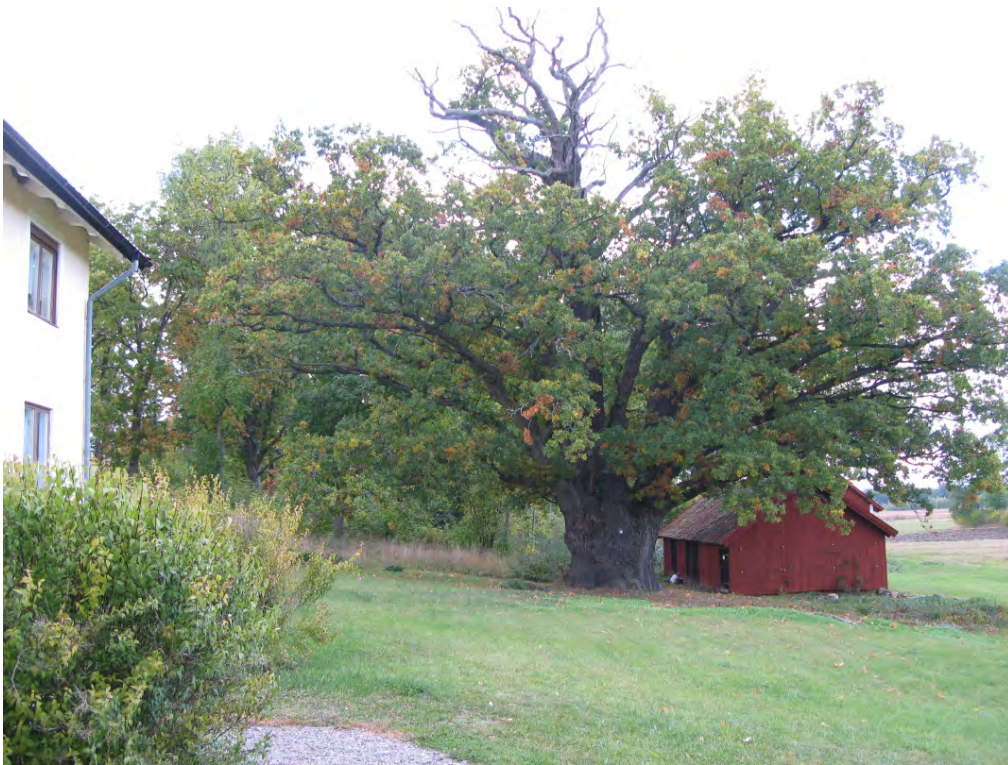
27: Ek vid Eneby

Status: Vitalt

Riskbedömning: Stam och grenar i toppen är döda och trädet ämnar troligen släppa dessa snart. Det finns i övrigt grenar som växer ut över lada, men dessa bedöms vara friska.

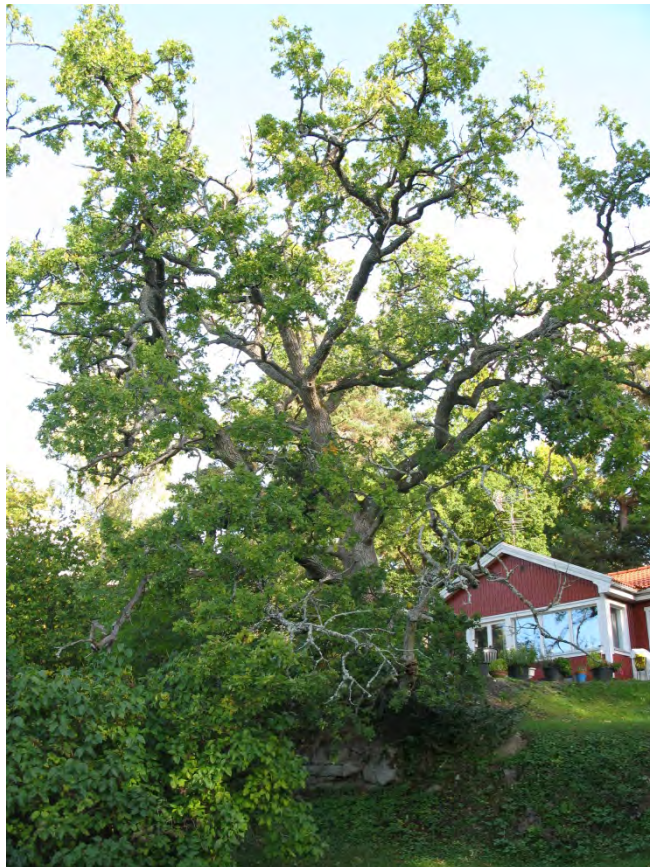
28: Ek i Vårdsätra

Riskbedömning: Trädet bör besiktigas av person utbildad i trädvård inom 2 år från inventeringstillfället. Tomtgare önskar att några döda grenar beskärs eller att naturminnet upphävs.

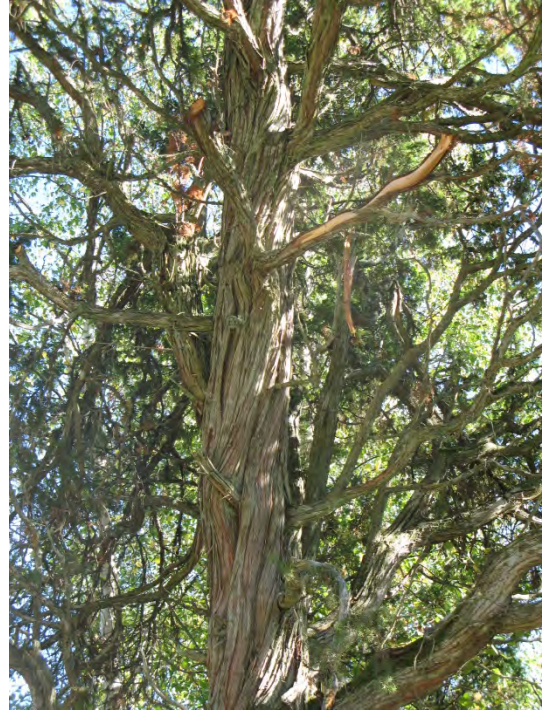
31: En vid Liltuna

Övrigt: Enen var 11m hög och hade en omkrets om 150 cm vid beslutsdatum. En gren mot väg är i nuläget skadad och två stycken är avkapade utan ansökan och beslut om dispens.

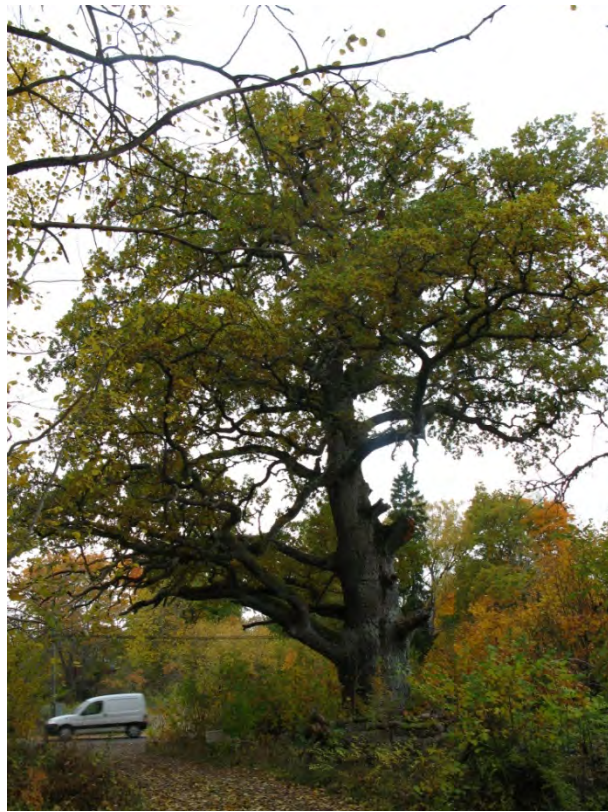
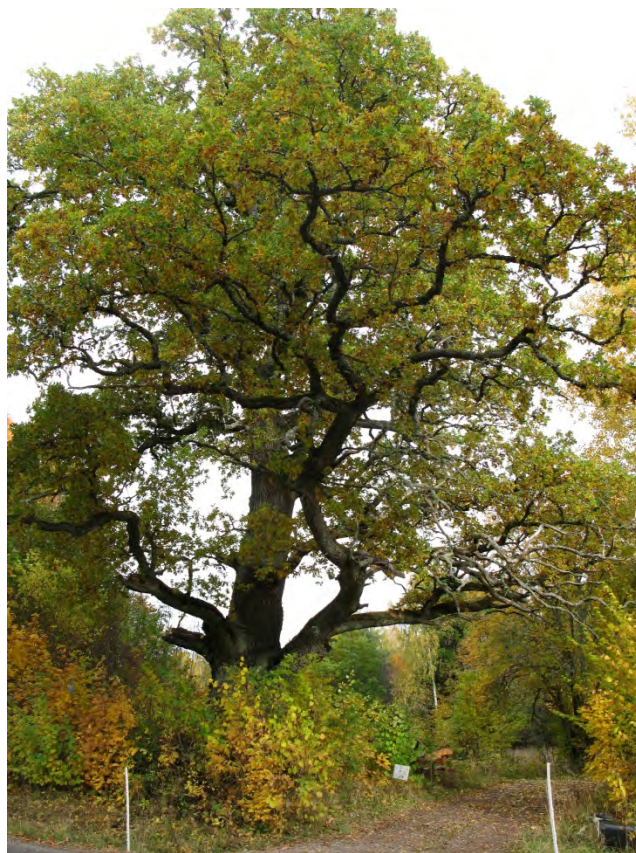
33: Länsmanseken

Riskbedömning: Troligen ett riskträd inom kort och bör besökas av trädvårdskunnig person inom 2 år från inventeringstillfället. Många grenar har brutits p.g.a. röta. Risk att fler grenar bryts och då faller på den mindre grusvägen eller den större asfalterade vägen. Finns svamp i håligheten i stammen (art ej bestämd). Trädet upplevs obalanserat då grenar fallit mestadels på en sida om det.

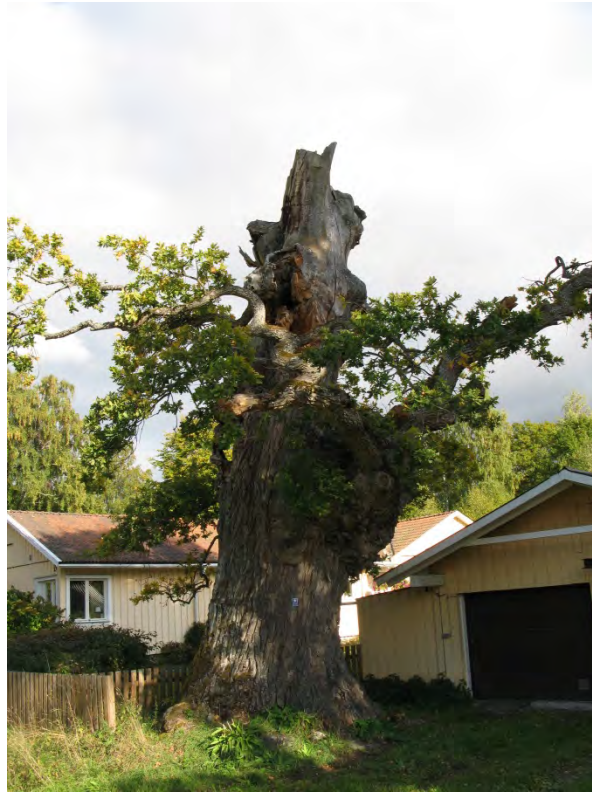
34: Axel Oxenstiernas ek

Riskbedömning: Fallande grenar kan skada människor, garage och fordon.

Övrigt: Oxtungesvamp vid basen. Brandspår.

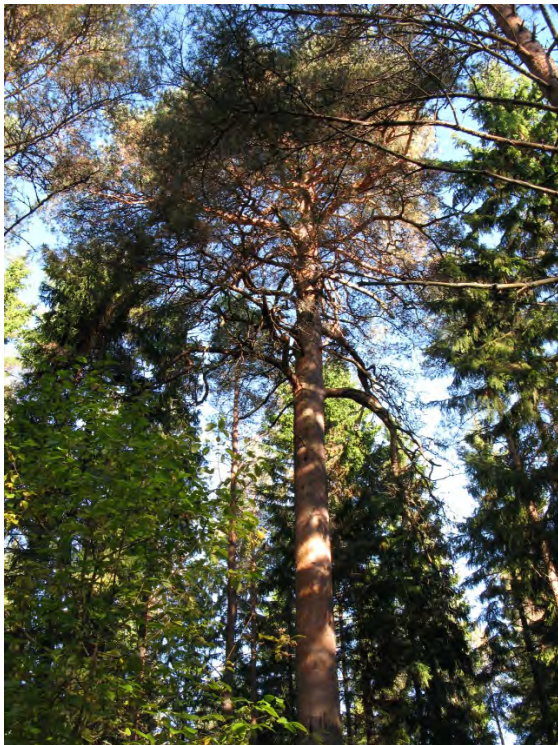
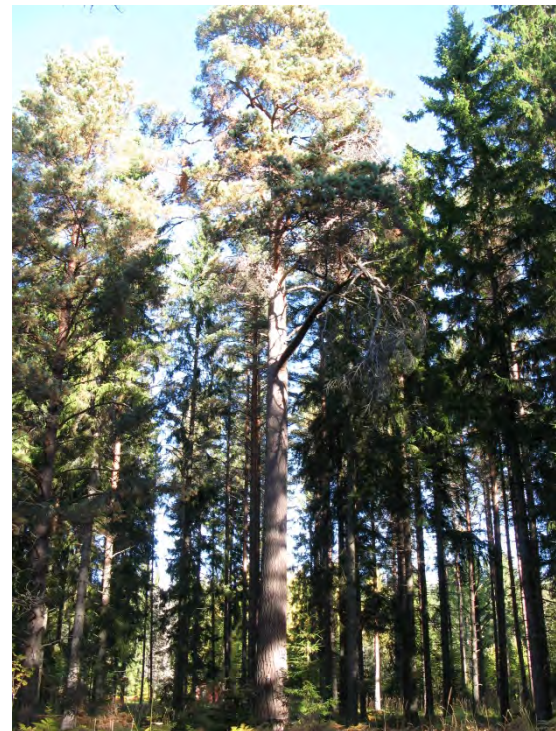
37: Tallar i Horrsta

Riskbedömning: Eventuella nedfallande grenar kan innebära en säkerhetsrisk i och med trädets placering intill bostadshus.

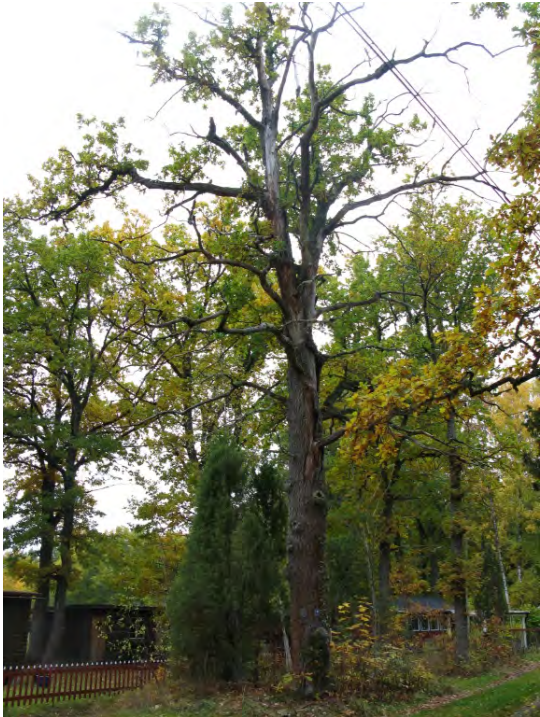
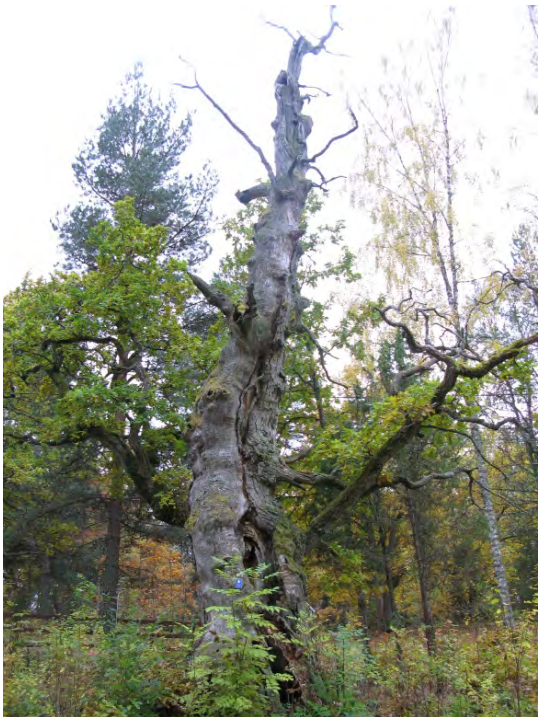
38: Ekar vid Tännaren

Riskbedömning: Det finns ett par-tre riskträd som kan behöva beskäras p.g.a. att de kan innebära en säkerhetsrisk för människor och/eller en risk att falla på elledning. Träd nr. 6 (se detaljkarta) bör kapas och sparas som en s.k. ”trädruin”, d.v.s. ett stående dött träd.
