# Stormen Hilde

Inventering av stormskador på kulturvärden inom Dorotea, Lycksele, Sorsele, Storumans, Vilhelmina, Vindelns och Åsele kommuner, Västerbottens län

Meddelande nr 1: 2015

Länsstyrelsen  
Västerbotten

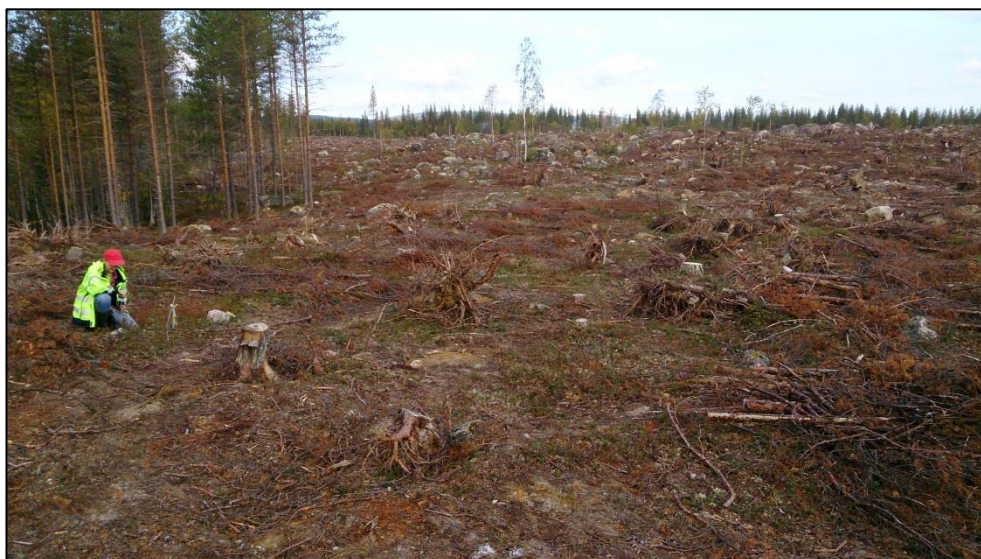
Figur 3. Stormskadad boplats med härdar, RAÄ Lycksele 889:1. Foto mot NV. Foto: Kjell Edvinger.

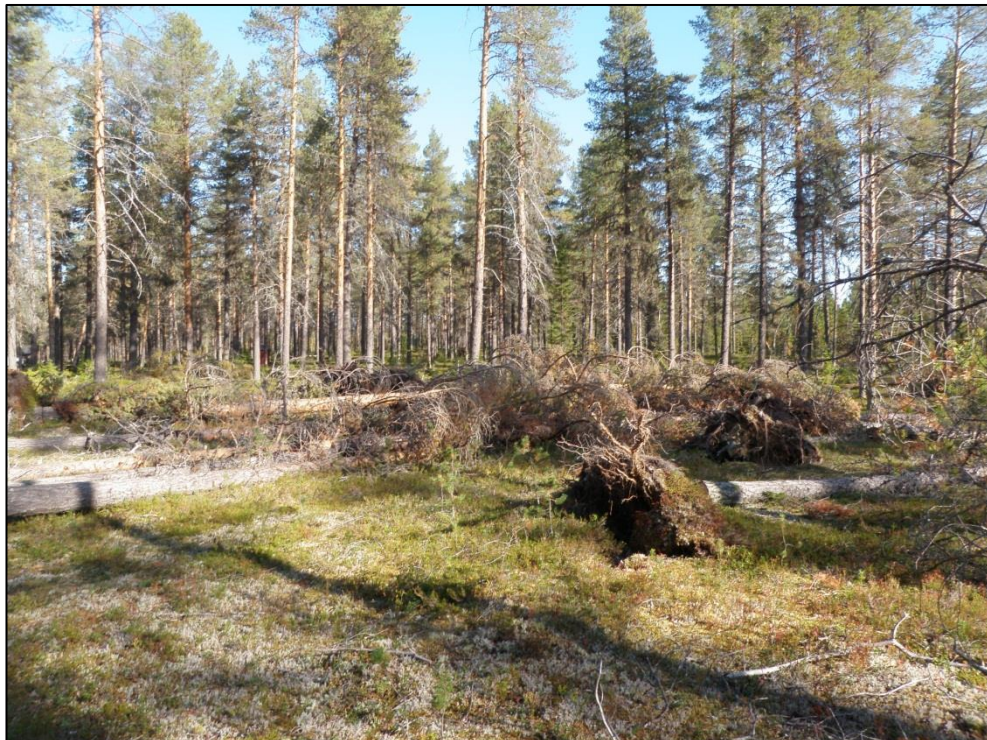
Skador förorsakade av stormen bedöms föreligga endast vid en lokal, klustret Vilhelmina 714:1-2 och Vilhelmina 2306:1, ett område med skärvstensförekomst, en härd och en stenkrets (möjlig offerplats). Nuvarande bedömning i FMIS är övrig kulturhistorisk lämning, men det mesta pekar på att lokalen ska bedömas som fornlämning.

Vid besiktningstillfället var inget timmer bortforslat. Det fanns ett stort antal vindfällen i området. Lämningarnas belägenhet kunde på grund av kvarliggande träd inte med säkerhet fastställas vid besiktningstillfället. Skador på anläggningarna vid stormen eller under eventuell senare genomförd bortforsling kan inte uteslutas.

Fig 4. Boplats och härd, RAÄ Vilhelmina 714:1-2. Vid tiden för inventeringen var timret inte bortforslat. Eventuella skador kunde därför inte bedömas. Foto mot NÖ. Foto: Britta Wennstedt Edvinger.

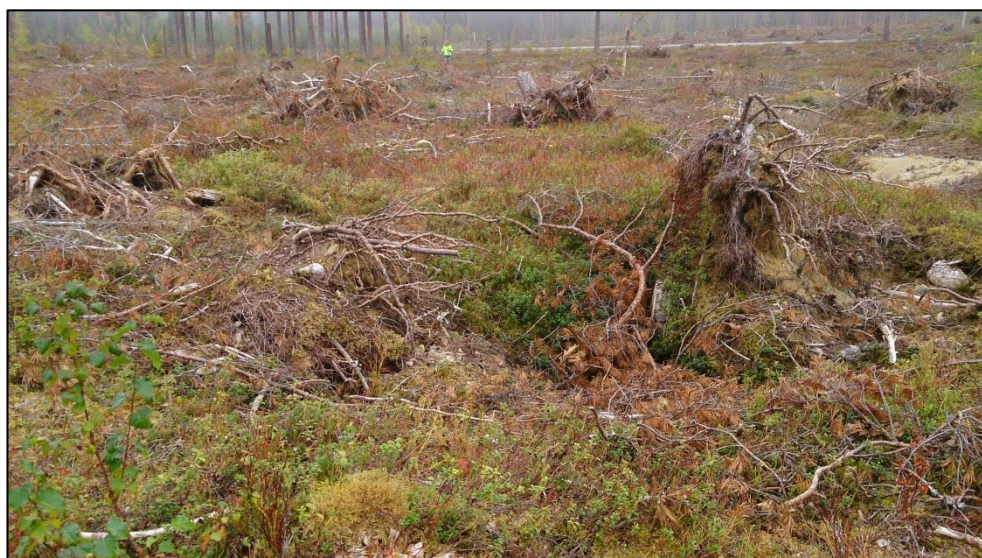
Figur 5. Rotvältor inom fångstgropssystem RAÅ Lycksele 463:1. Foto mot SSÖ. Foto: Kjell Edvinger.

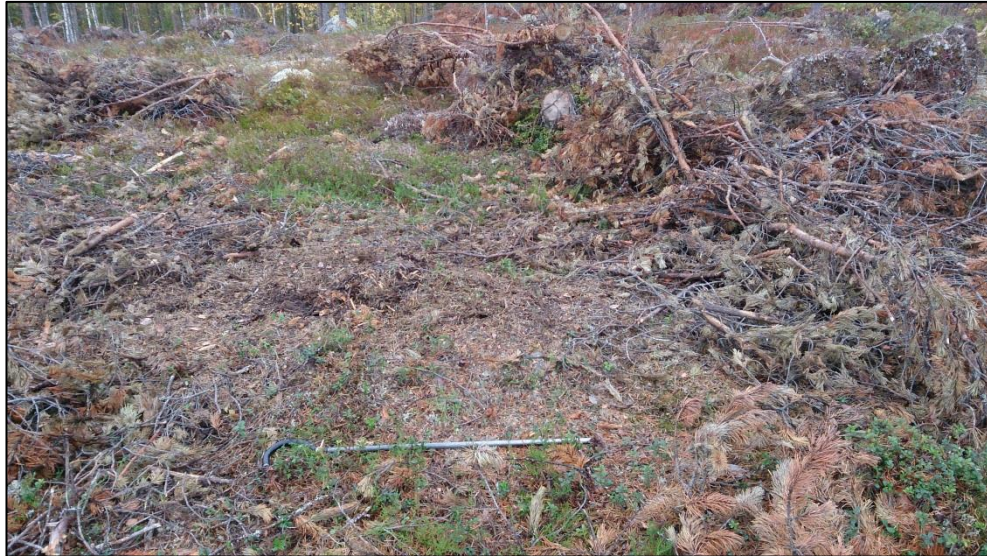
Figur 6. Hård som påträffades efter risrensning, RAA Lycksele 1193:2. Foto mot N.  
Foto: Kjell Edvinger.

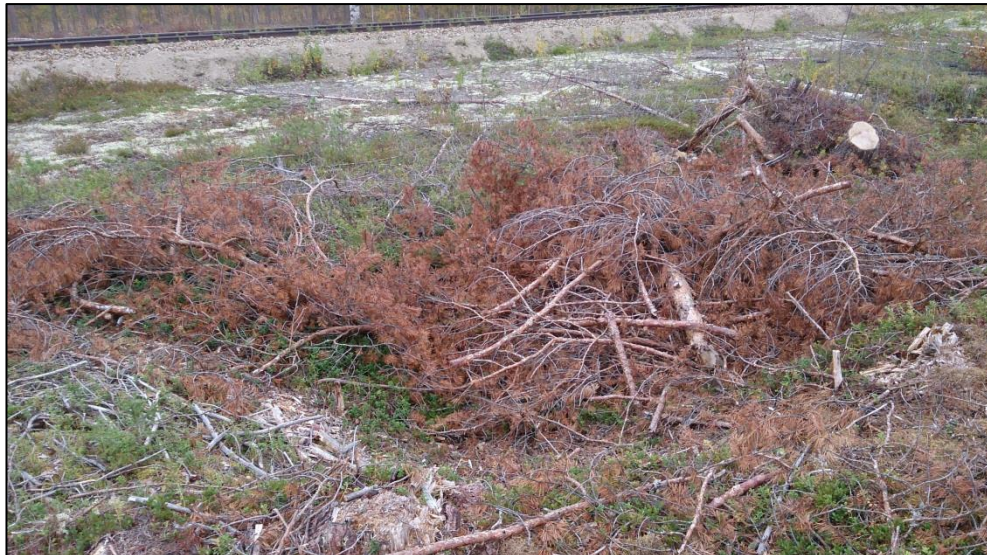
Figur 7. Risbelamrad fångstgrop i fångstgropssystemet RAA Lycksele 463:1. Foto mot SV.  
Foto: Kjell Edvinger.

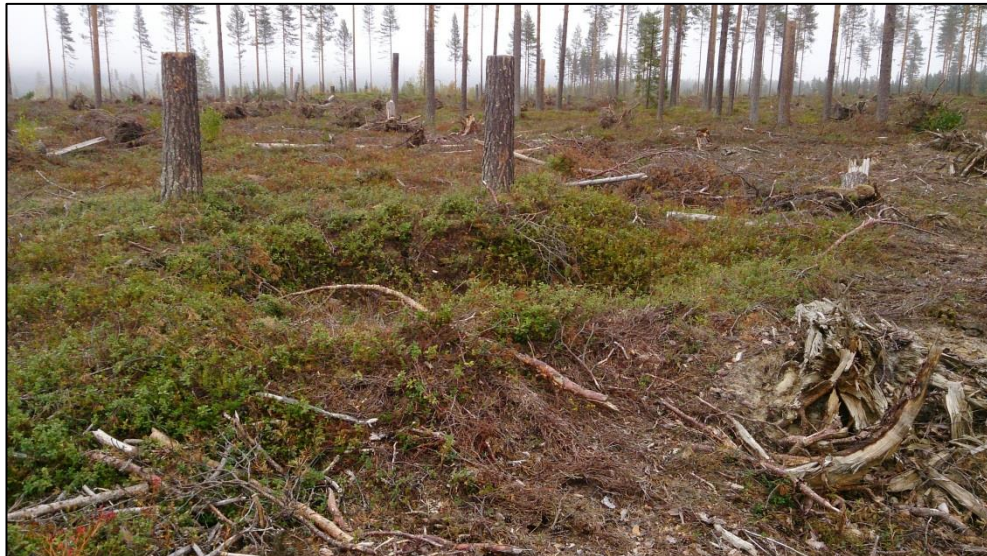
Andelen nytillkomna körskador i samband med bortforsling av stormfälld skog är tämligen liten. Här skiljer sig resultatet i mycket stor utsträckning från resultaten av stormskadeinventering efter stormen Gudrun i Götaland. I Gudruns fotspår dominerade körskador. Till det fanns flera skäl, dels den hårda tidspressen för bortforsling av timret, dels den stora andelen entreprenörer med bristfällig kännedom om svenskt kulturmiljöarbete. I fallet med Hilde har bortforsling av timmer skötts via ordinarie kanaler och därmed med högre kulturmiljökompetens och färre skador som följd. Att markberedningsskadorna är få torde hänga samman med att stormskadeinventeringen skett tämligen tidigt i processen.

Figur 8. Fångstgrop inom fångstgropssystemet RAA Lycksele 463:1 med körskador efter uttag av stormskadat timmer. Foto mot NÖ. Foto: Kjell Edvinger.
