Faunapassager för utter i Jämtlands län

Inventering under åren 2006 och 2007 i Jämtlands län

Länsstyrelsen i Jämtlands län
Avdelning Miljö och Fiske
Miljöövervakningsfunktionen
Tomas Bergström

Inventeringen utförd på uppdrag av
Vägverket Region Mitt

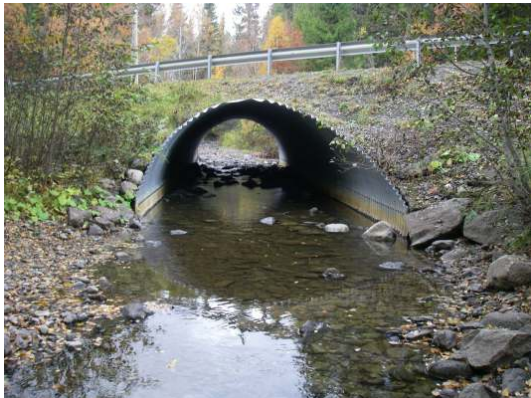
I denna trumma fanns utterspillning på stenar i trumman. Åringsån.

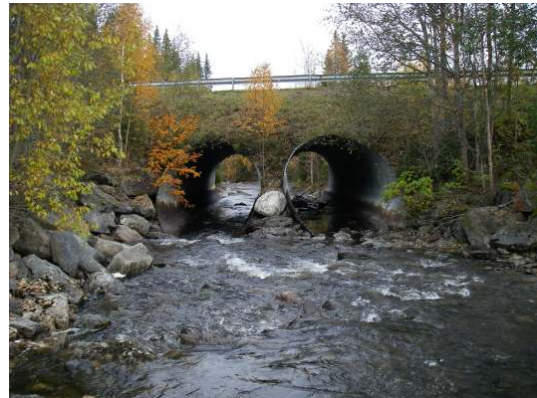
I den högra trumman fanns spillningsmarkering efter utter på stenar i trumman. Skärvångsån.
