Faunapassager för utter i Jämtlands län

Inventering under åren 2006 och 2007 i Jämtlands län

Länsstyrelsen i Jämtlands län
Avdelning Miljö och Fiske
Miljöövervakningsfunktionen
Tomas Bergström

Inventeringen utförd på uppdrag av
Vägverket Region Mitt

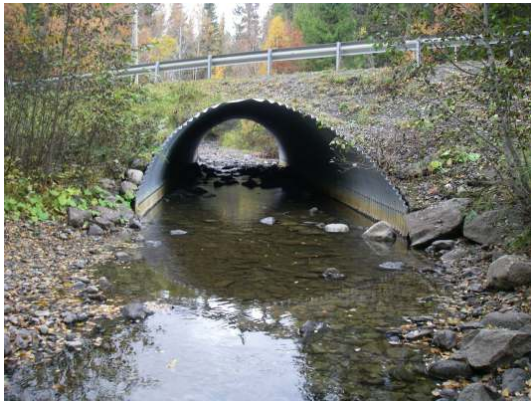
I denna trumma fanns utterspillning på stenar i trumman. Åringsån.

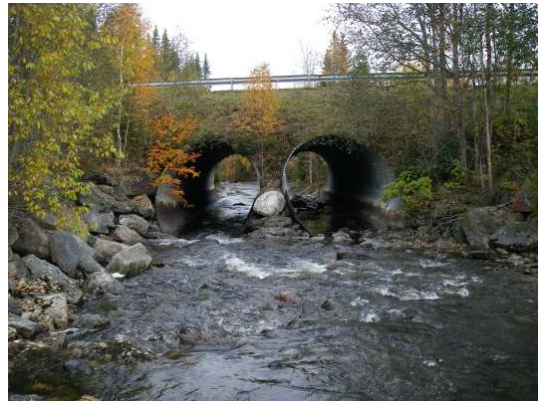
I den högra trumman fanns spillningsmarkering efter utter på stenar i trumman. Skärvångsån.

258	7129413	1461585	801	Svaningsån	Bro	5	Nej		0	Utterförekomst		
261	7056539	1426633	340	Åkerån	Bro	5	Nej		0	Utterförekomst		
263	7079220	1430209	340	Skärvångsån	Heltrumma	4	Nej	Utterspillning på stenar i trumman (högra, sett medströms).	0			
268	7107951	1418496	340	Gunnarvattenån	Bro	4	Nej		0	Utterförekomst	Nationellt särskilt värdefullt	N2001
270	7032823	1403974	666	Åringsån, Alsen	Heltrumma	3	Nej		0	Utterförekomst, markering på sten i trumman		
271	7032802	1401801	666	Slättån	Heltrumma	3	Nej	Bra passage för att vara en trumma. Utterspillning på sten i trumman.	0	Utterförekomst, markering på sten i trumman		
273	7030532	1403836	670	Bleckåsån	Bro	5	Nej		0	Utterförekomst		
275	7041117	1344724	322	Bodsjöströmmen	Bro	4	Nej		0		Nationellt särskilt värdefullt	N2000
286	7027650	1422243	666	Faxån, Nälden	Bro	5	Nej		0	Utterförekomst		
287	7026124	1394245	666	Semlan	Bro	5	Nej		0	Utterförekomst		
288	7032011	1397953	666	Bleckåsån	Bro	4	Nej		0

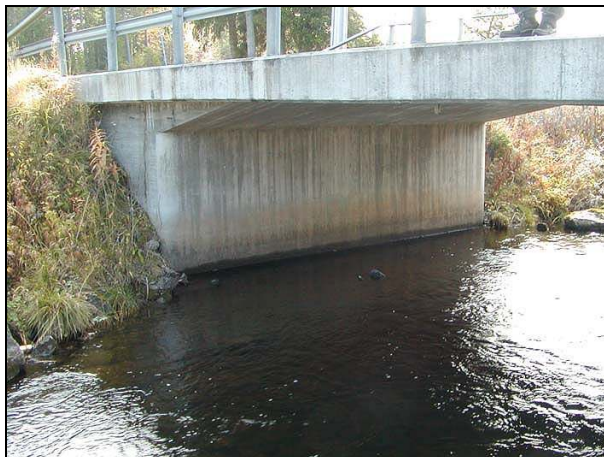
Passage före åtgärd. Ingen strandremsa och inga stenar finns under bron. Dåliga markeringsplatser för utter. Här finns en stor risk att uttern passerar över vägen.

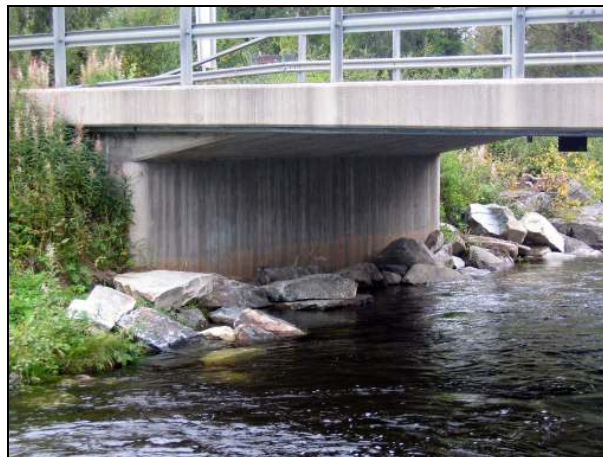
Passage efter åtgärd. Nu finns en strandremsa av stora stenar som fungerar utmärkt som markeringsplatser och passager för utter. Redan efter några veckor fanns utterspillning på stenarna under bron. I och med denna åtgärd har man ökat sannolikheten för att uttern passerar under bron istället för över vägen. Strandremsan fungerar även för andra djur som exempelvis räv, grävling och mink.
