# Stormskador och fornminnen

Delmoment 3: Fältinventering av skogliga åtgärder i  
Jämtlands län efter stormarna Hilde och Ivar hösten 2013.

Länsstyrelsen  
Jämtlands län

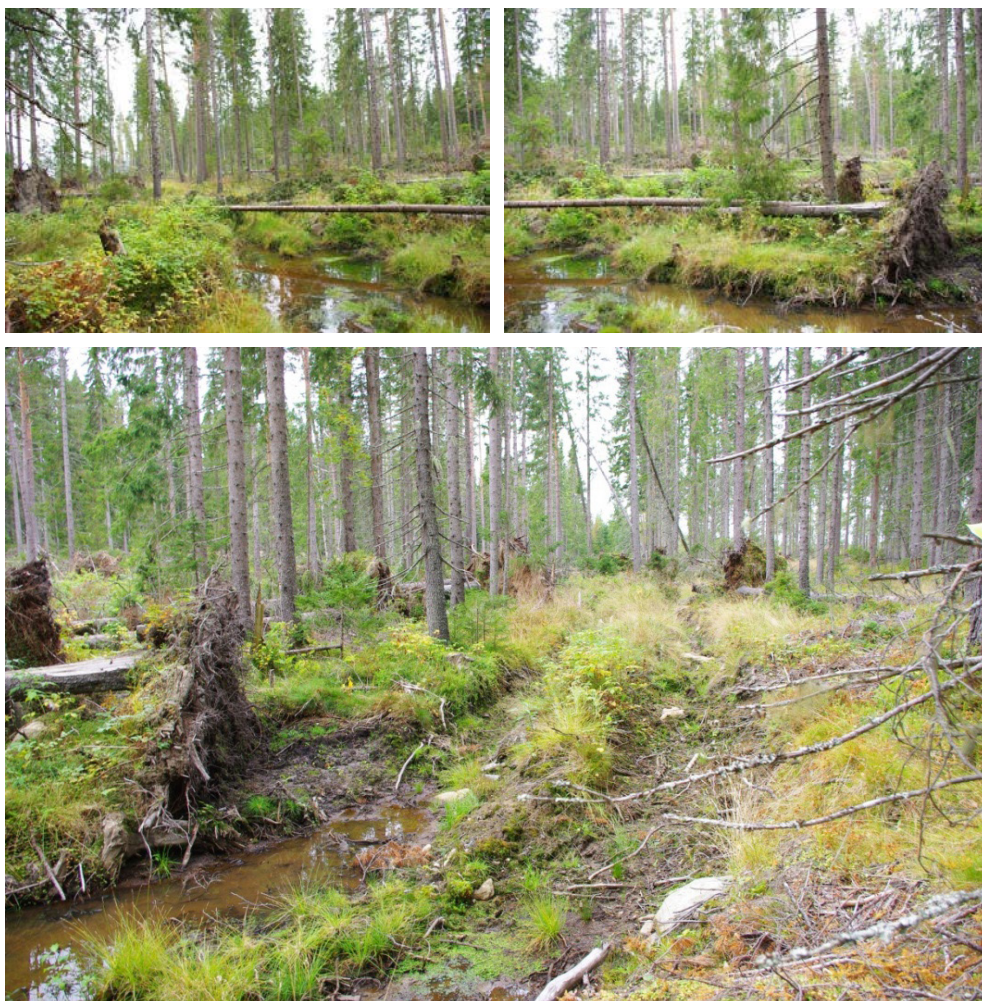
*Omfattande äldre körskador finns i området. Dessa är närmare beskrivna i rapport 2.*

| Åtgärder: | Återkoppling till markägare, skogsbolag och Skogsstyrelsen |

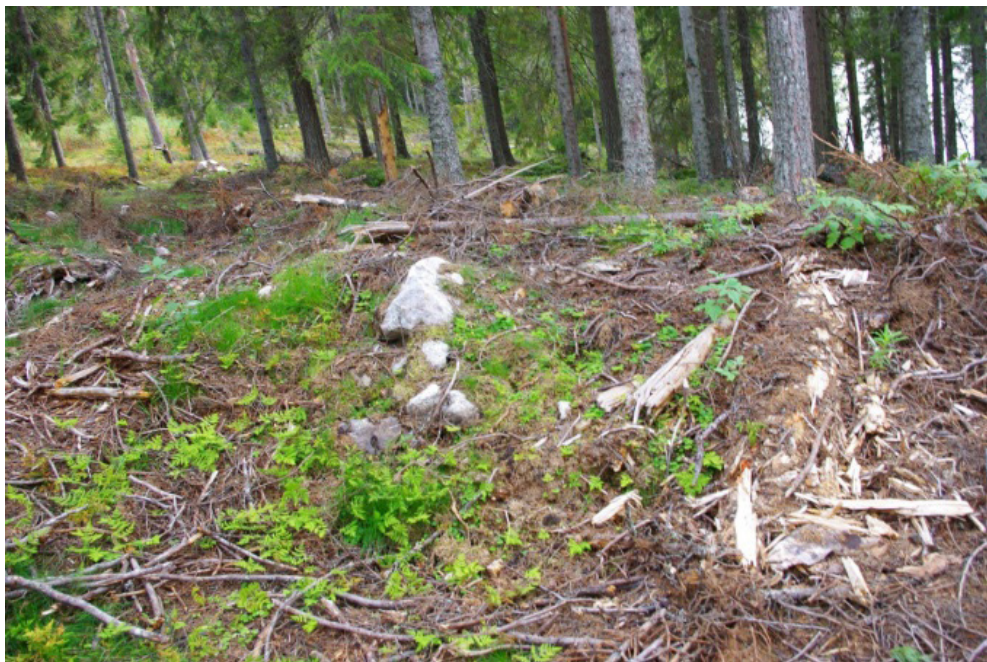
*Bild 7. Överkört odlingsröse.*

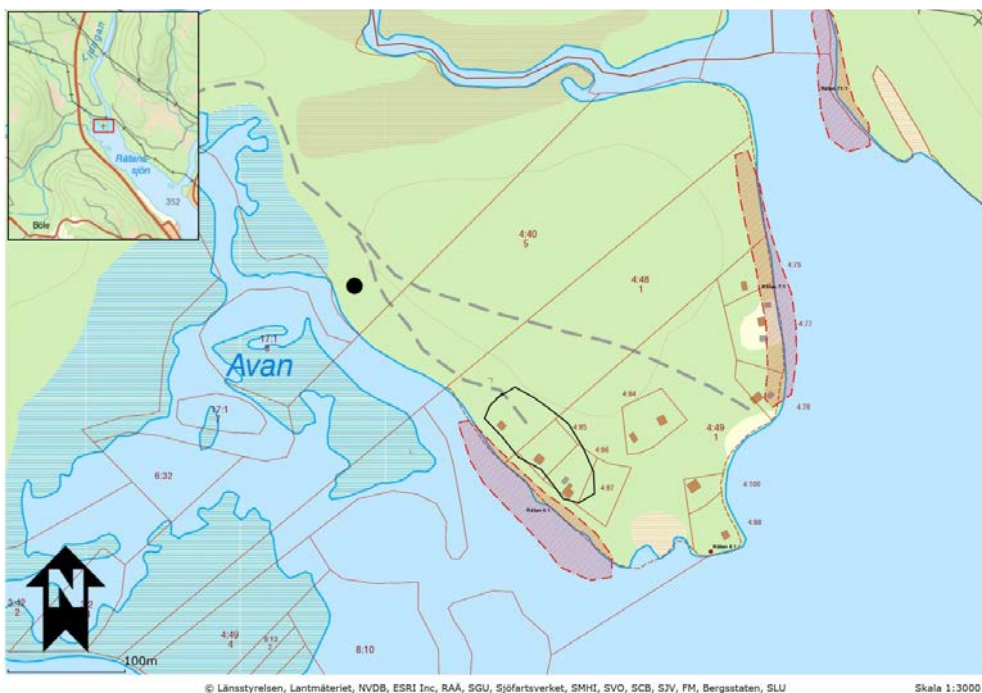
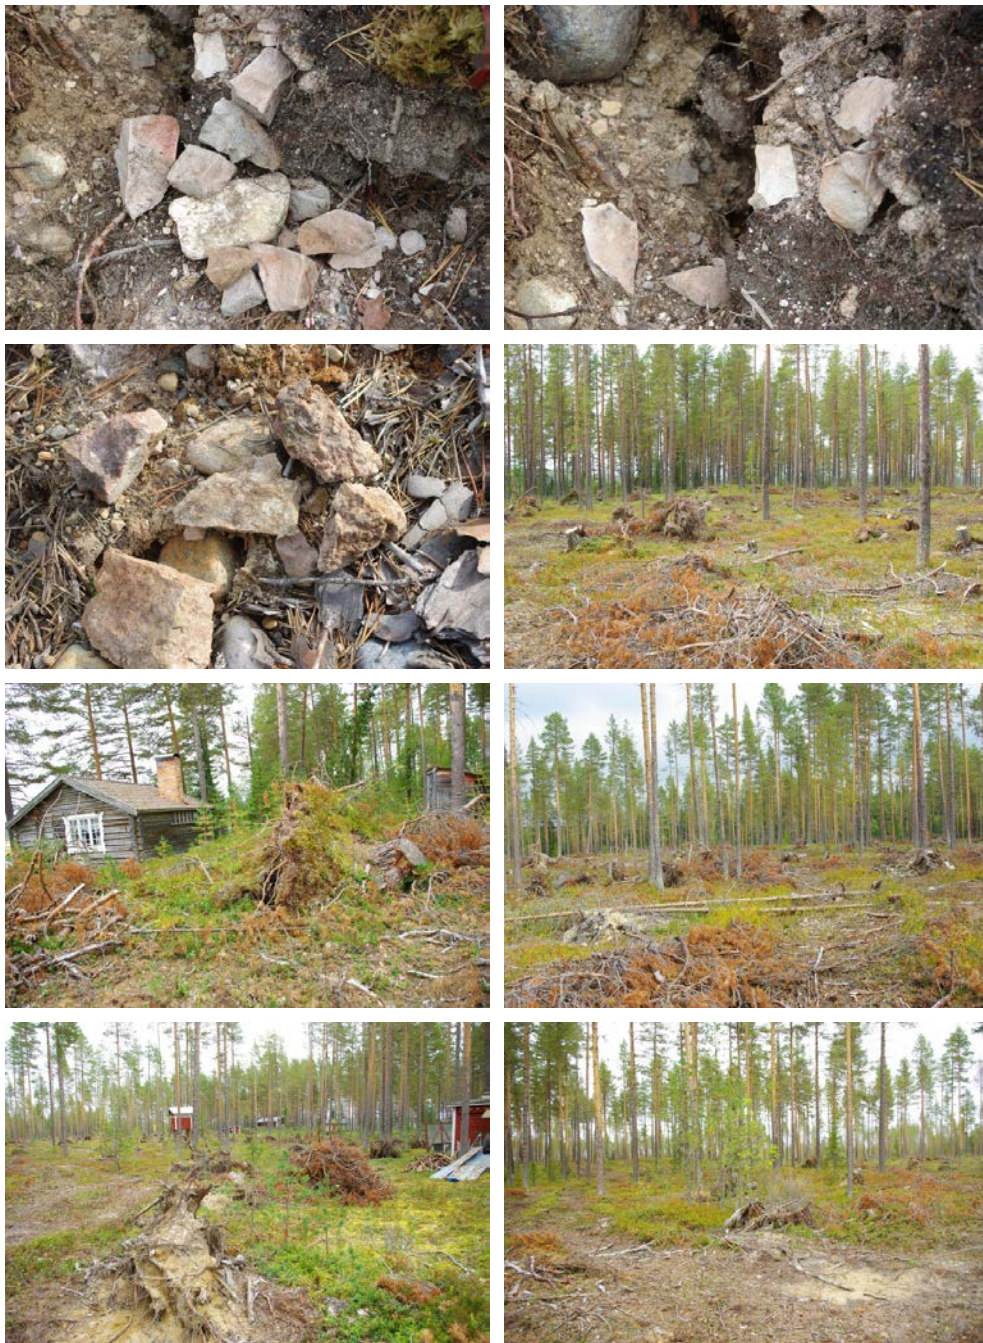
*Bild 1–3 visar fynd av skärvsten och kulturlager under rotvältor.  
Bild 4–8 Visar nedrisning och försök till uppröjning inom området.*

| Åtgärder: | <p>Återkoppling till markägare, skogsbolag och Skogsstyrelsen.</p> <p>Ny inprickning i FMIS.</p> <p>En mindre arkeologisk undersökning bör göras under 2015.</p> |

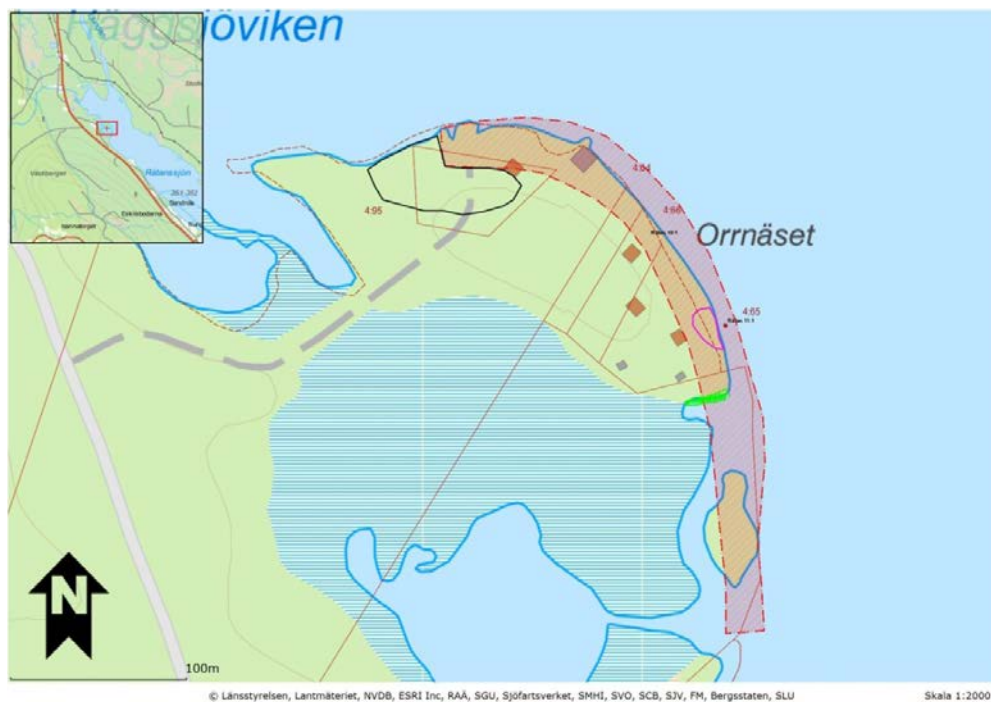
*Bild 1–4 visar påfört grus inom området.*

| Åtgärder: | Återkoppling till markägare, skogsbolag och Skogsstyrelsen |

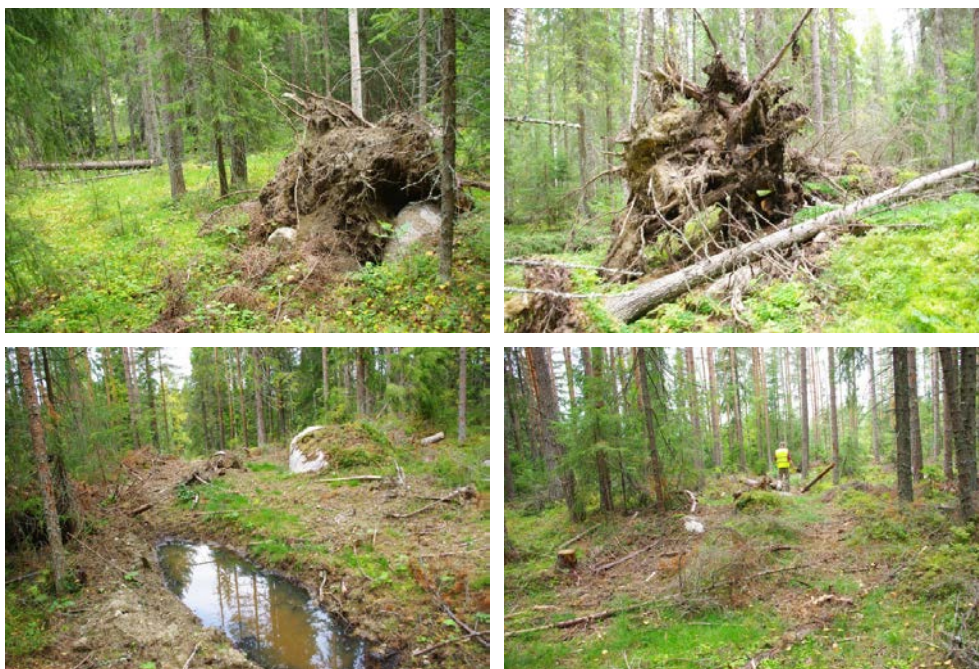
| Bedömning: | <p>Fornlämningen är bandad.</p> <p>Inga träd ännu uttagna.</p> <p>Körskador i öster, utanför markerat fornlämningsområde. Dessa är äldre än stormskadeavverkningen.</p> <p>Rotvältor på terrasskanter och röse.</p> <p>I nordvästra delen gamla körskador efter gallring inom fornlämningsområdet.</p> |

Bild 1–2. Rotvältor. Bild 3–4. Gamla körskador inom fornlämningsområdet.

| Åtgärder: | Återkoppling till markägare, skogsbolag och Skogsstyrelsen. |

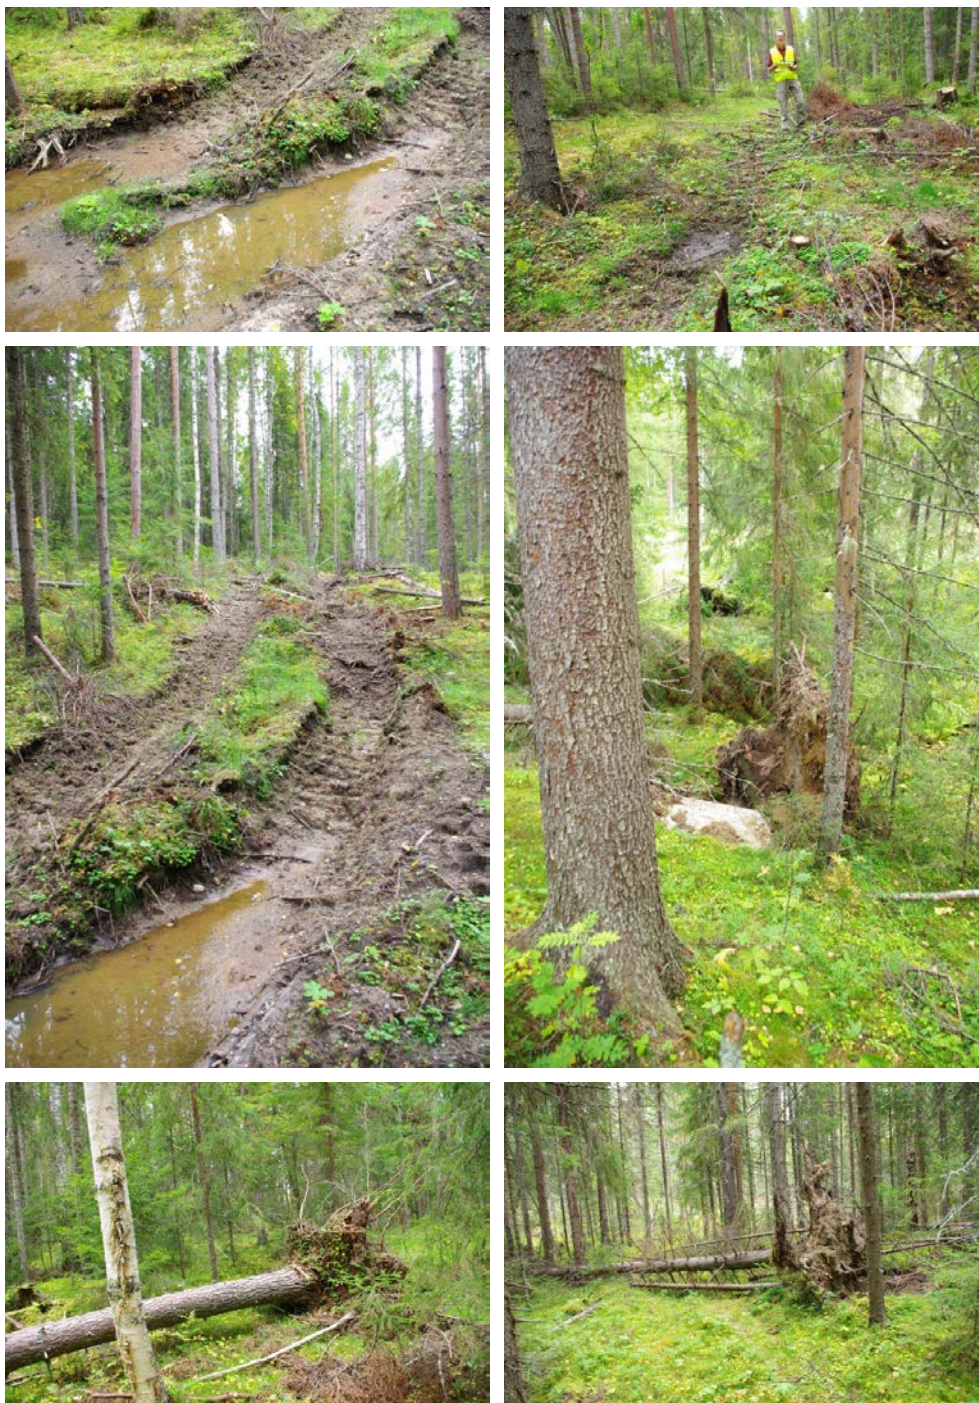
*Bild 5–7. Nya körskador utanför fornlämningsområde.*

*Bild 8. Rotvälta i terrasskant.*

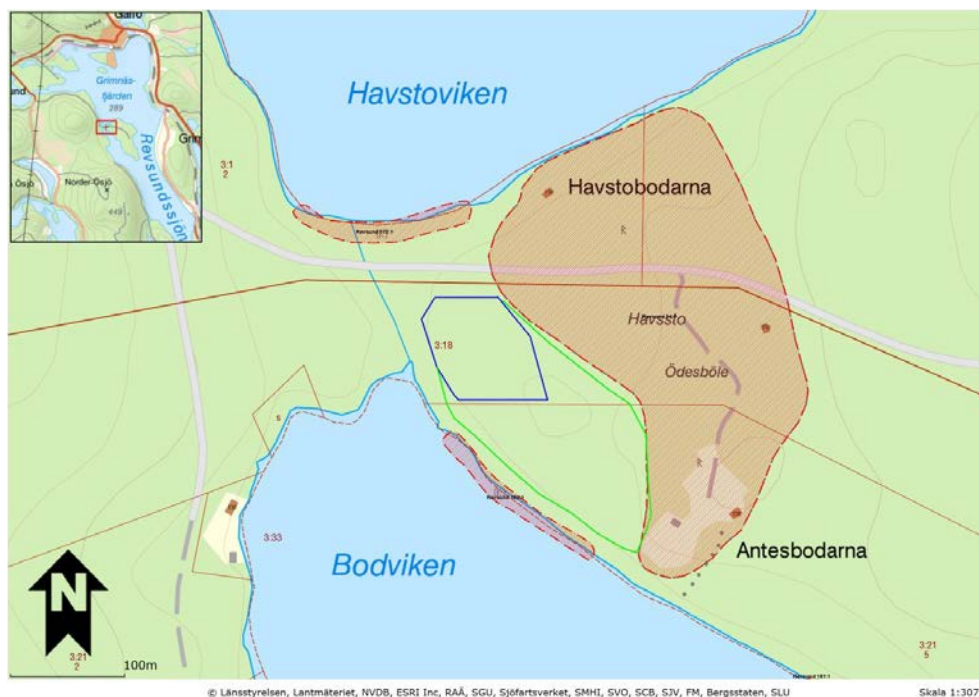
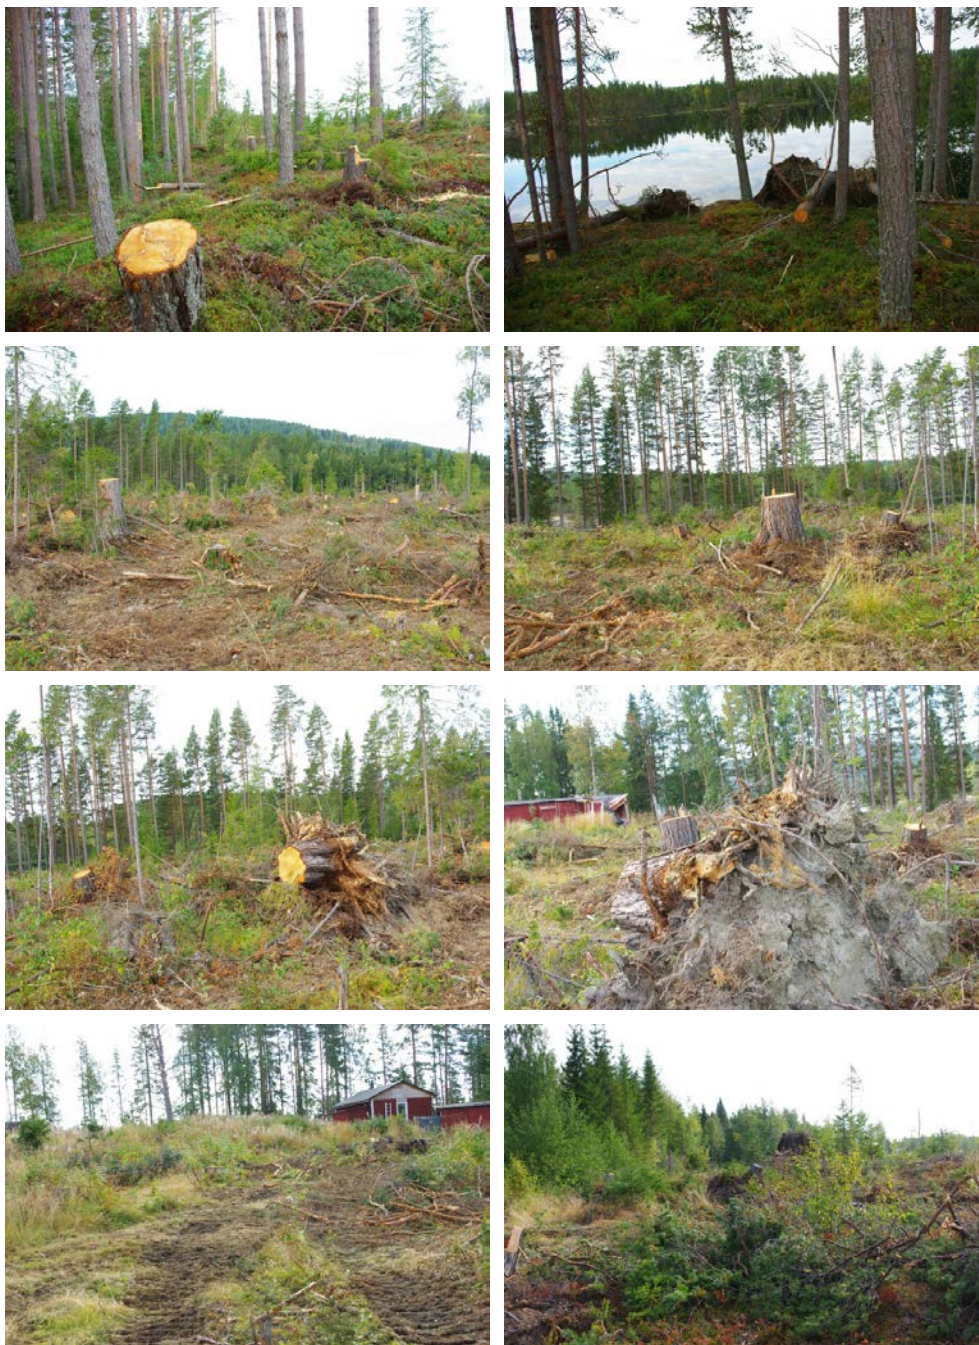
*Bild 1–2. Miljöbilder. Bild 3–4. Översiktsbilder. Bild 5–6. Tillbakavälta rotvältor.  
Bild 7–8. Körspår som tangerar gränsen för fornlämningsområdet.*

| Åtgärder: | Återkoppling till markägaren, skogsbolag och Skogsstyrelsen. |

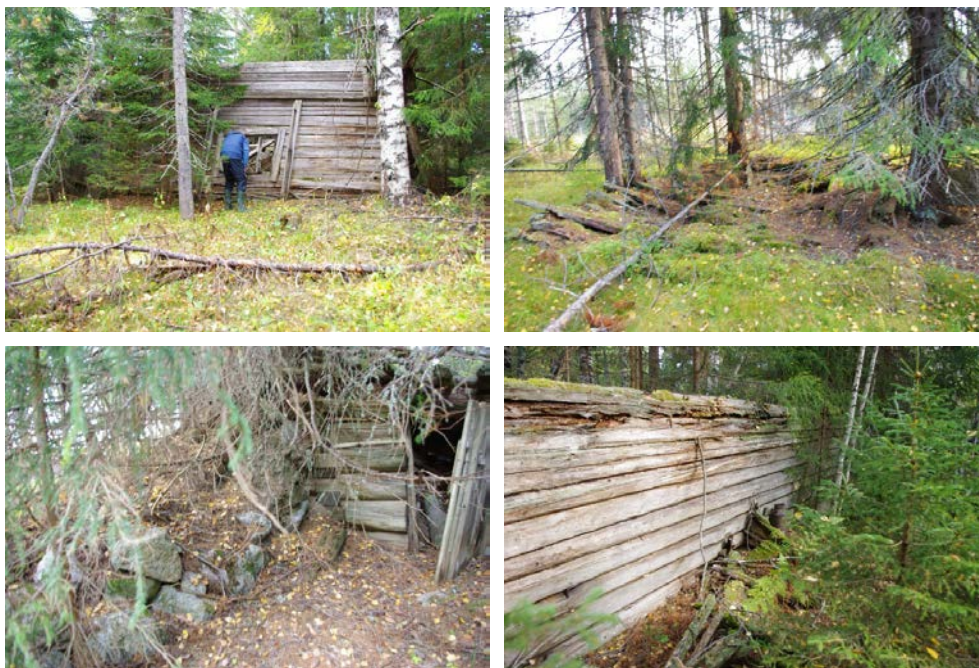
Bild 1–4. Hoprasade byggnader och enstaka vindfällan på fäboden.

| Åtgärder: | Återkoppling till markägare, skogsbolag och Skogsstyrelsen |

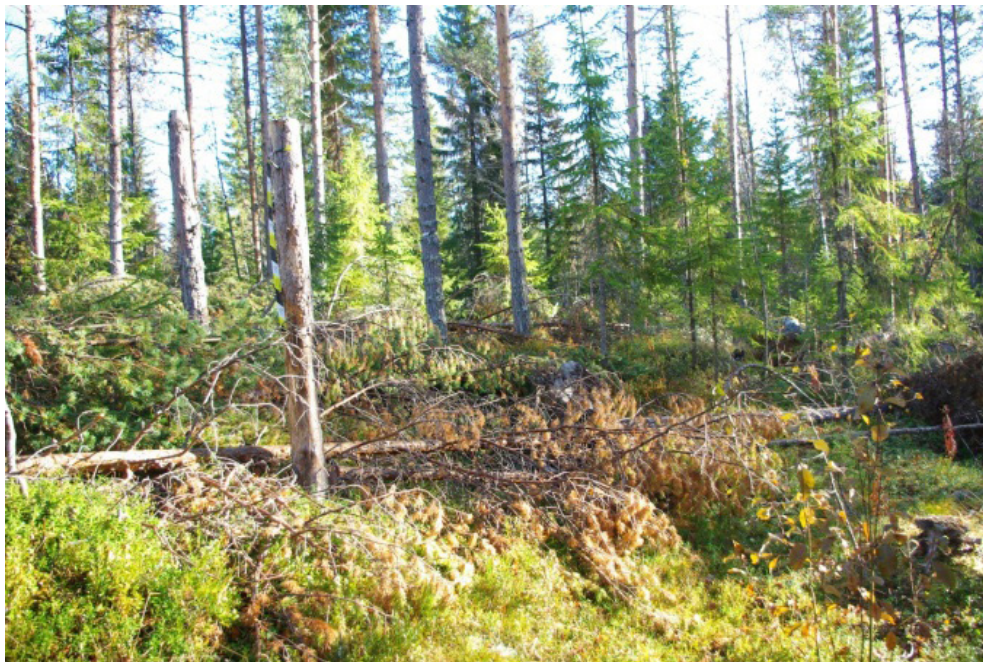
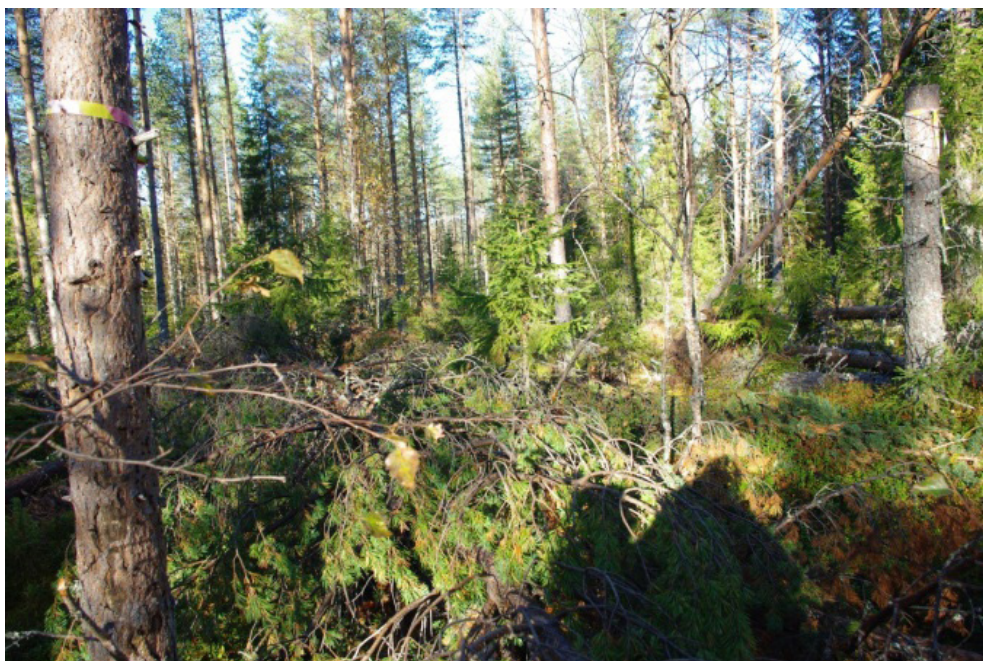
*Bild 5–6. Fångstgropen Ström 179:1 som var svårast drabbad av vindfällen men inte låg inom det avverkningsanmälda området.*

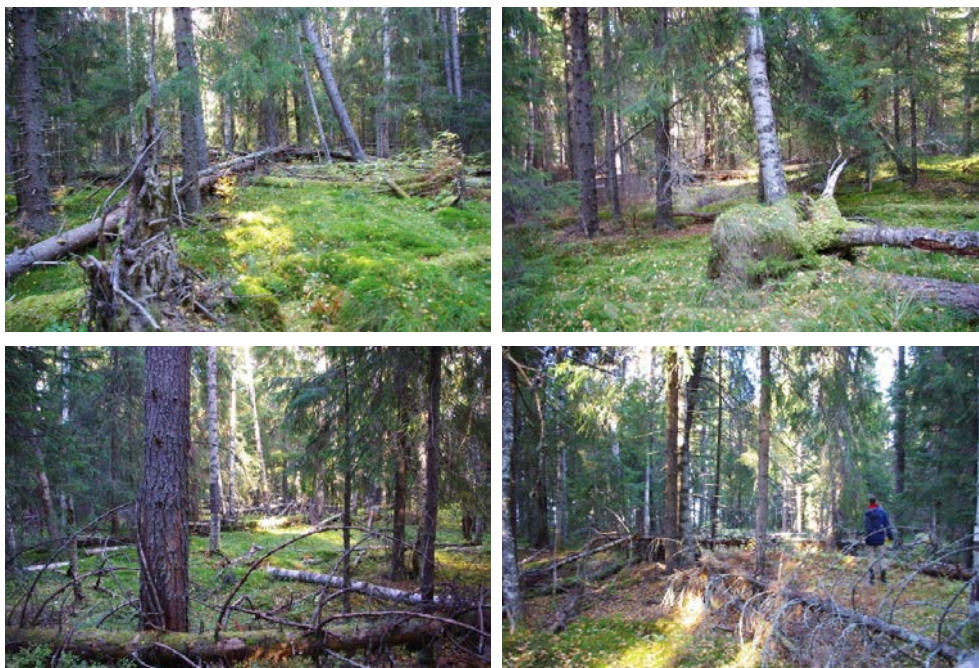
Bild 1–4. Äldre vindfällen inom området.

| Åtgärder: | Rådgivning utförd, Återkoppling till Skogsstyrelsen, markägare och skogsbolag |

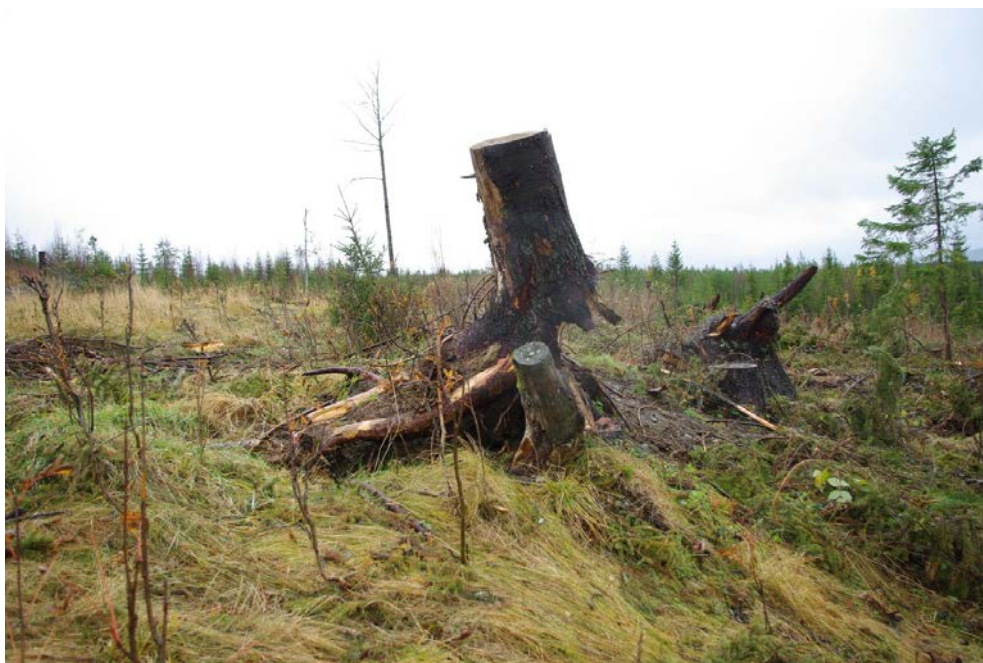
*Bild 10. Tillbakavänd rotvälta.*

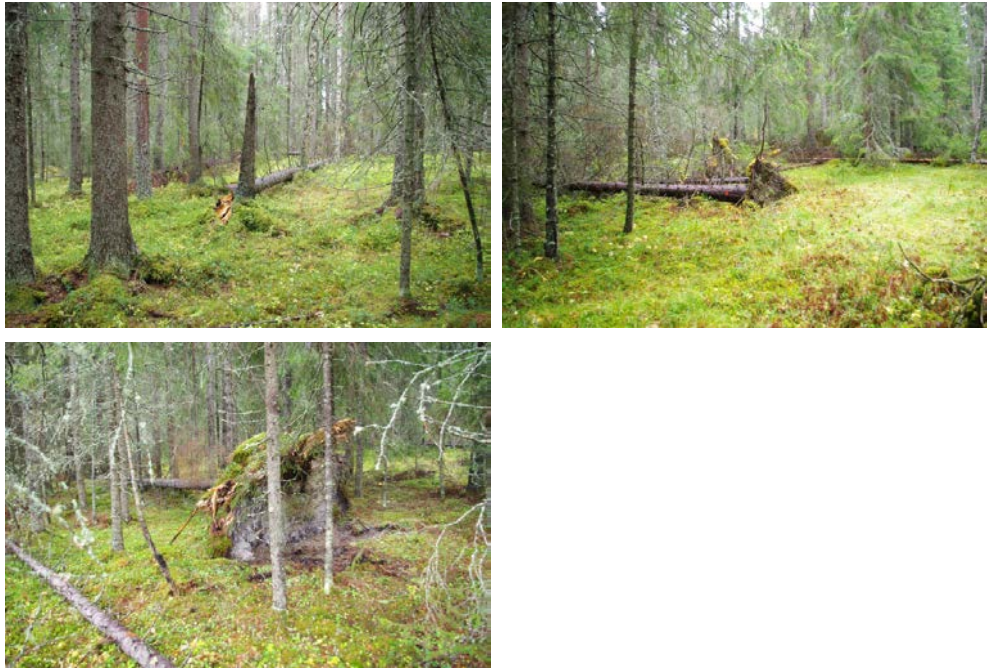
*Bild 1–3. Vindfällan inom området.*

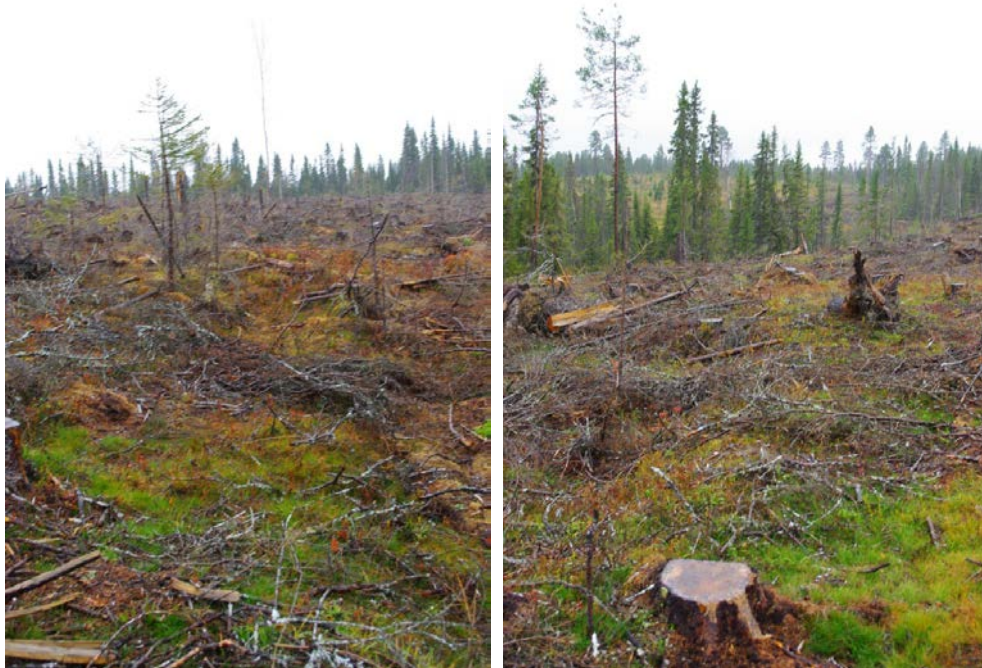
Bild 5–6. Ställvis ligger mycket ris kvar inom hela området.

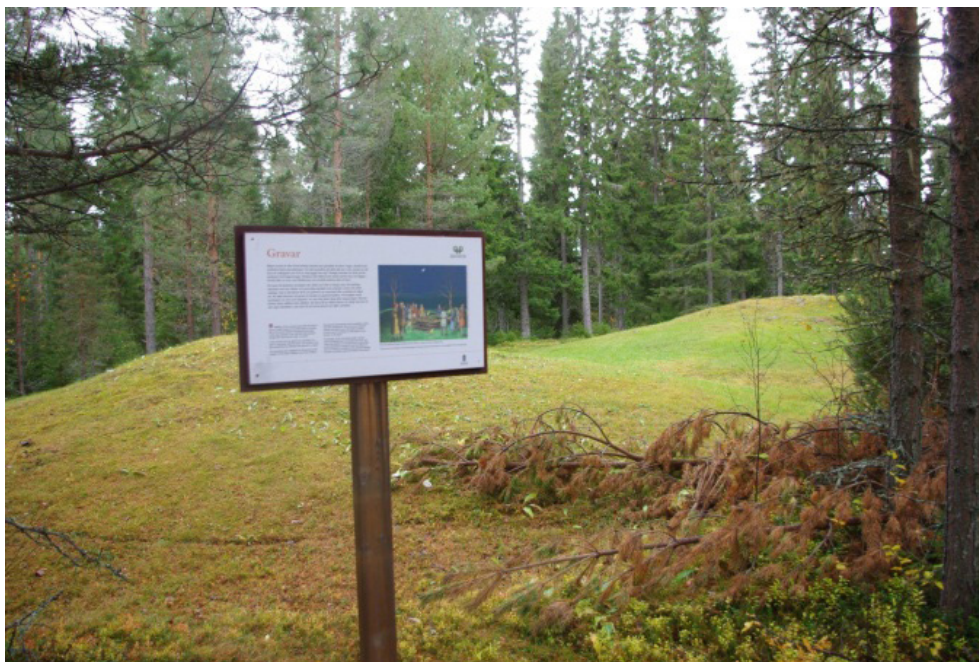
Träd delvis på den röjda ytan intill gravarna.

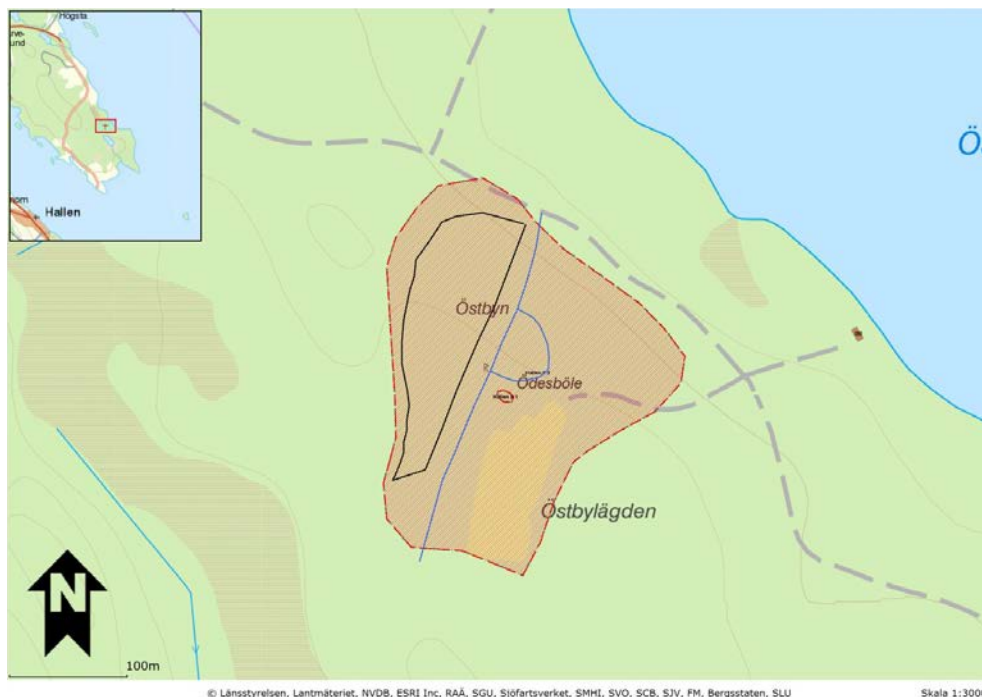
Kartbild över avverkningsanmält område (svart linje) och den skotarväg som var anlagd rakt över ödesbölet (blå linje).

| Åtgärder: | Återkoppling till markägare, skogsbolag och Skogsstyrelsen |

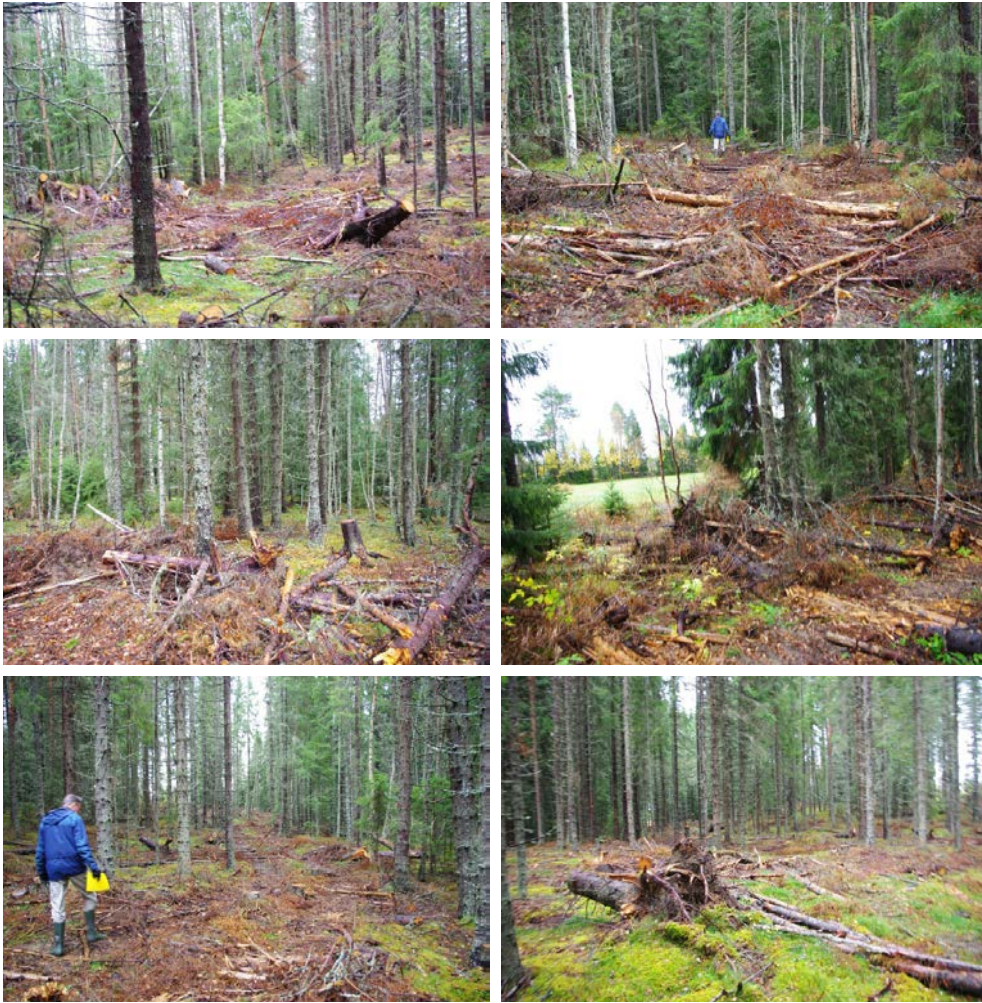
*Bild 1–6. Över hela lämningen låg rikligt med ris kvar.*

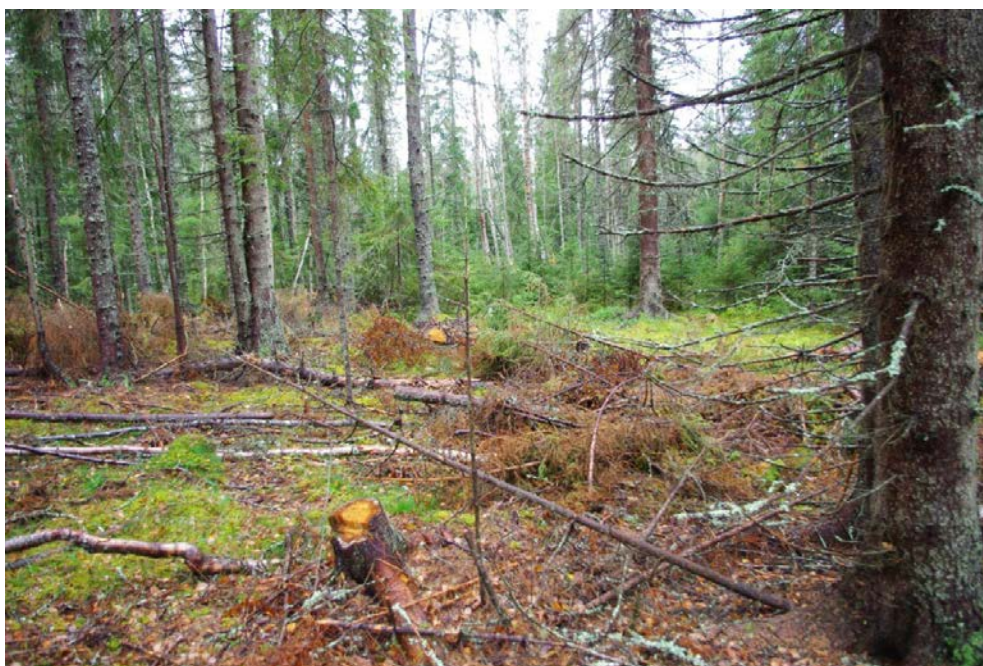
*Bild 7. Skotarvägen.*

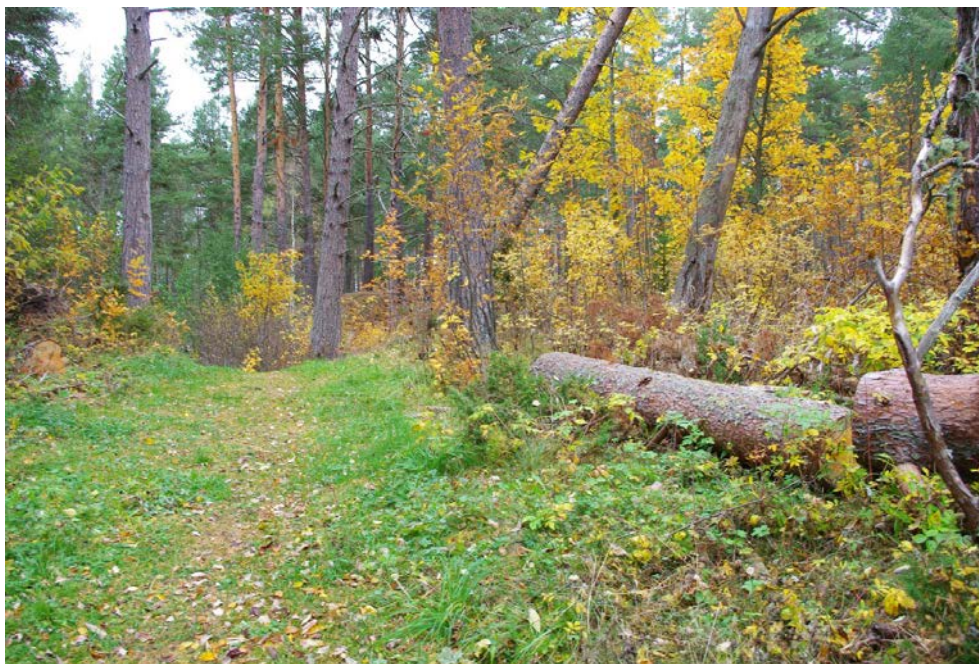
*Bild 5. Bortröjt träd över stig.*
