# INVENTERING AV VANDRINGSHINDER

DEL 1

BRUATORPSÅN  
HALLTORPSÅN  
HAGBYÅN  
SNÄRJEBÄCKEN

Av  
Thomas Lennartsson  
Kalmar läns Hushållningssällskap

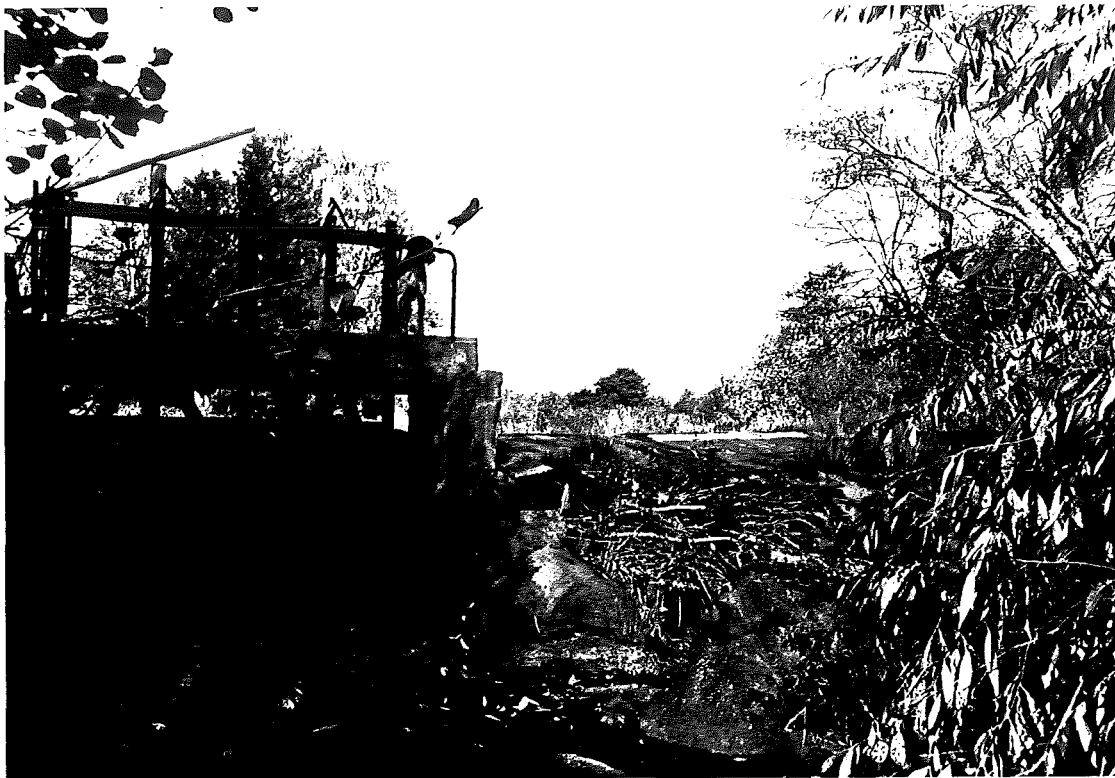
**UTSKOVET :** Utskovsöppningen är ca 3 m bred och försedd med två stycken spetteluckor av trä. Luckorna vilar mot en svagt sluttande tröskel av betong. Tröskelns lutning blir något större vid övergången till utskovsfåran. Vid besiktning var båda luckorna helt nedfällda och enbart en mindre mängd vatten sipprade under luckorna och vidare till en nästintill stillastående utskovsfåra (vattendjup ca 0,1 m). Den totala fallhöjden från luckornas övre kant till åfårans vattenyta uppskattades till ca 2 m.

Utskovsdelen Ådholmens Kraftverksdamm - utskovsöppning med spetteluckor och fåran i förgrunden.

| PASSAGEMÖJLIGHETER ÅL : | Ja, troligen genom sprickor i luckorna. |

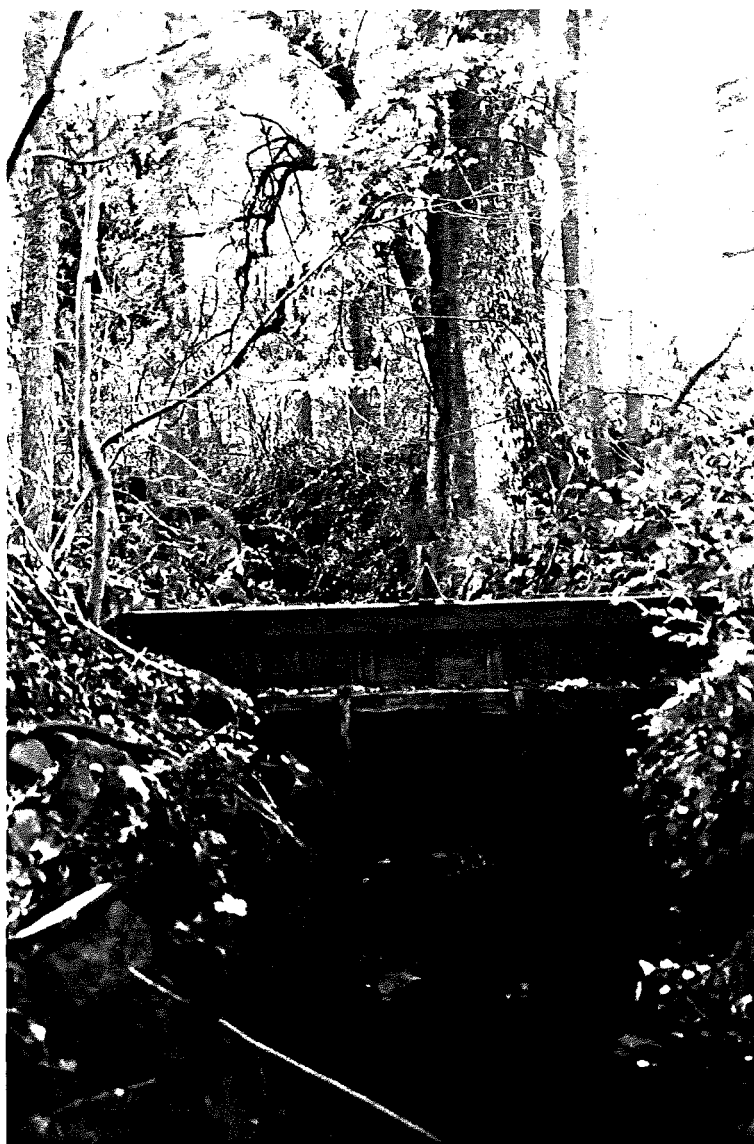
**DÄMMETS LÄNGD :** 4 m

Trädämme vid Ådala metallindustri - hela dämmet med spettelucka i mitten.

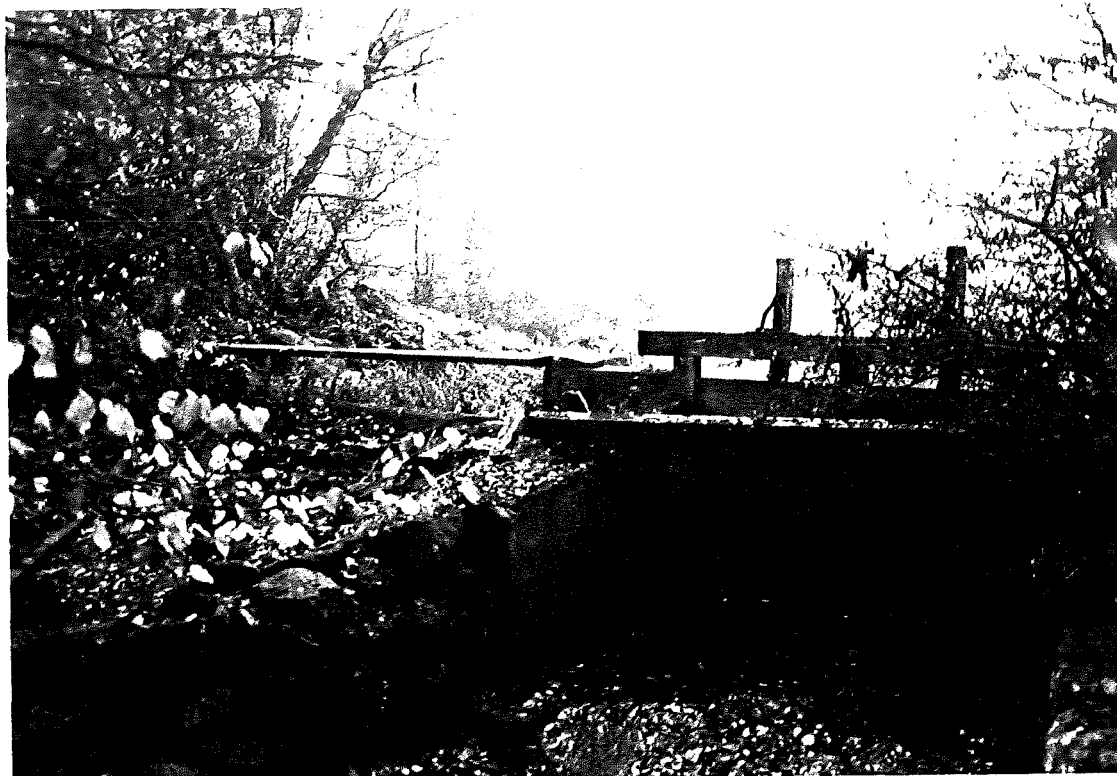
Till vänster om utskovsöppningen finns en ca 3 m bred breddningsöppning i dammen vilken ligger ca 0,5 m lägre än luckorna. Breddningsöppningen övergår i en sluttande kanal som sedan förenas med utskovsfåran. I breddningskanalen finns delar av en raserad ålkista och en del block. Vid besiktning var kanalen helt torrlagd.

Utskovsdelen Ilingetorp Damm - utskovsöppning med luckor och till vänster breddningsöppningen.

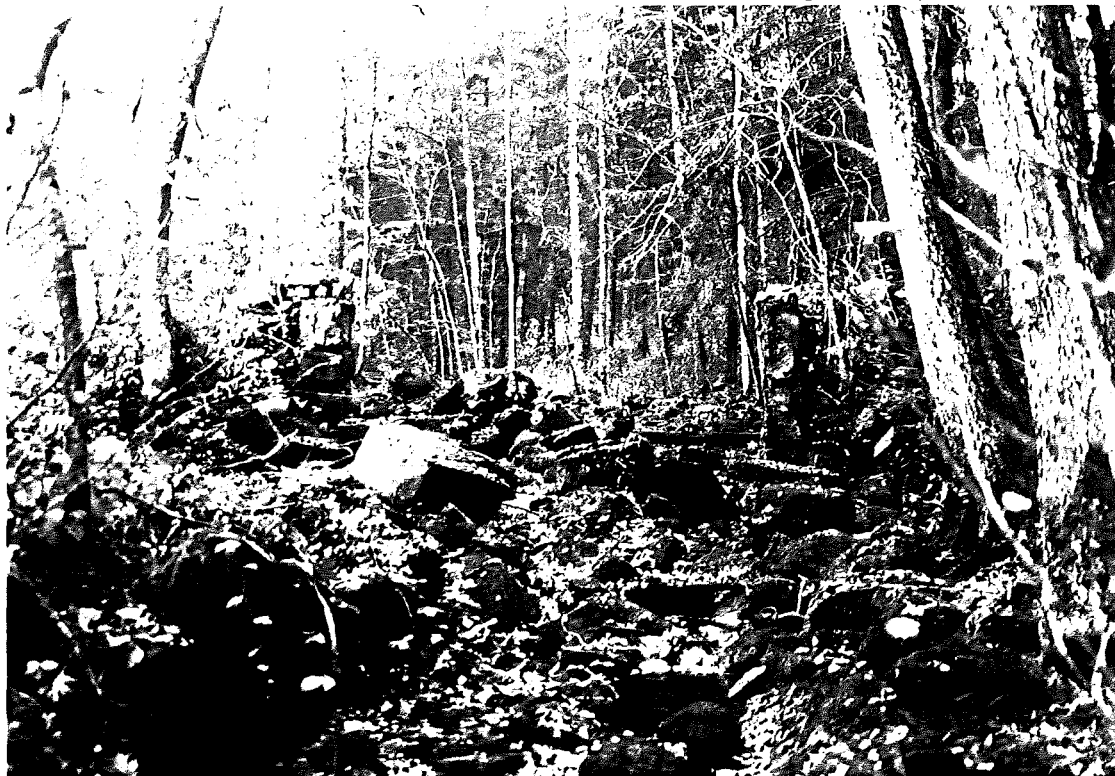
**TYP AV HINDER :** Kulebo raserade damm. Rester av dammbyggnaden finns kvar på land medan den del som täckt åfåran är frilagd. Åfåran nedanför öppningen i är emellertid full av nedrasade block och stenar vilka gör passagen svår speciellt vid låg vattenföring. Vid den låga vattenföring som rådde vid besiktning rann vattnet mellan stenar och block. Vid högre flöden är sträckan strax ovan och nedan dammen forsande. Fallhöjden är emellertid fördelad på en längre sträcka. Dammens

Kulebo raserade damm - öppningen i dammen med nedrasade block och stenar.

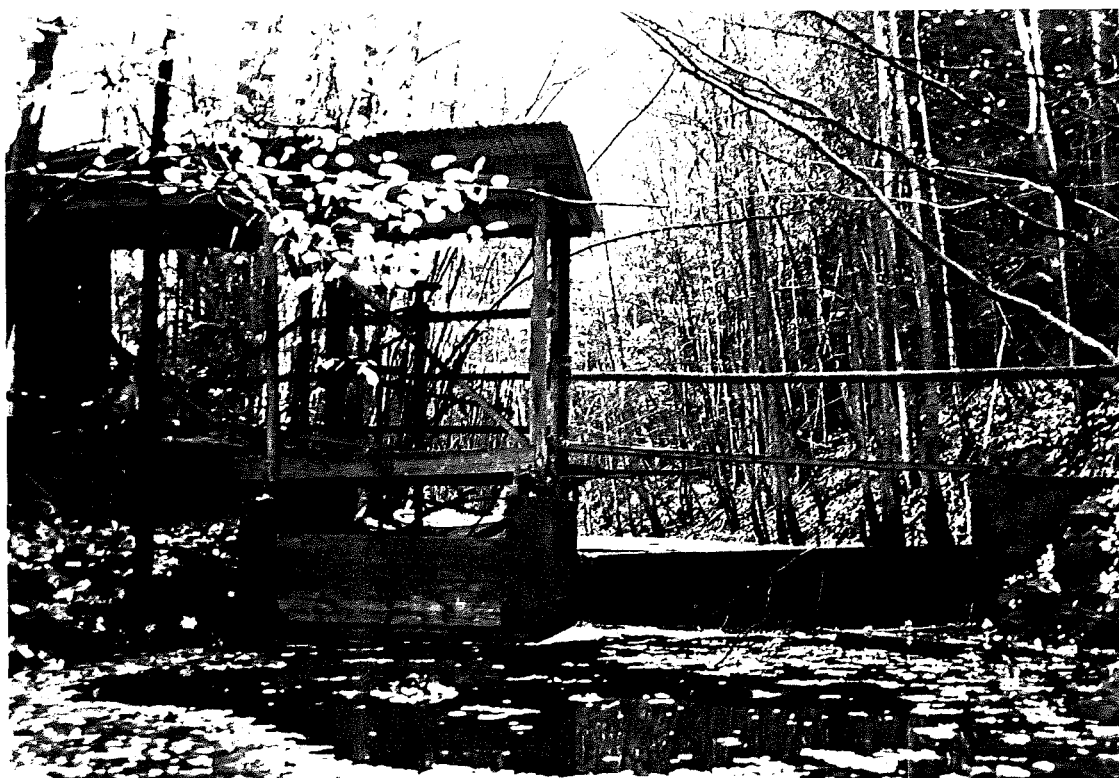
**UTSKOVET :** Utskovsöppningen är ca 4 m bred och var vid besiktning försedd med sättar av trä upp till en höjd av 0,9 m räknat från botten i åfaran nedströms (vattendjup vid besiktning ca 0,4 m). Möjlighet finns att förse öppningen med sättar upp till 1,5 m höjd (dammkrönet). Vid besiktning strilade endast en mindre mängd vatten i utskovsöppningens vänstra kant över sättarna med fall ca 0,5 m direkt ned i åfaran.

Kulebo Kraftverksdamm - hela dammen med turbinbox till vänster och utskovsöppning till höger.

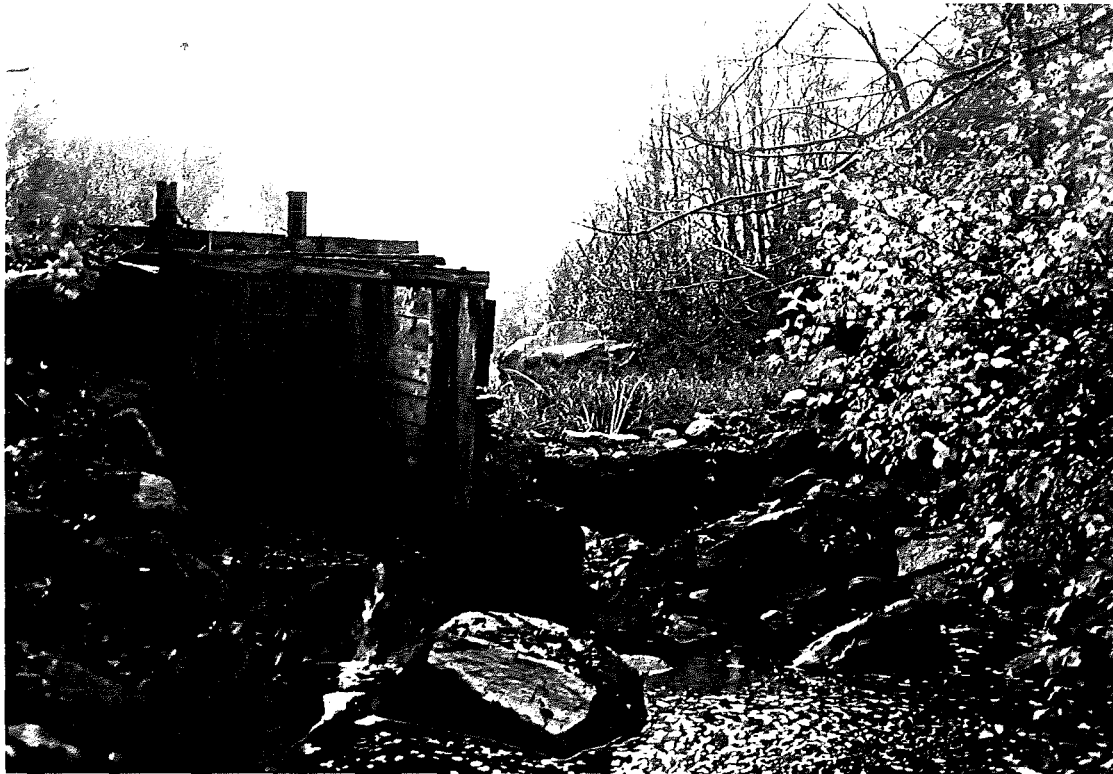
Strax till höger om utskovet finns en ca 4 m bred nedsänkning i dammbyggnaden. Den övre delen av dammväggen har rasat ned. Höjden från dammkrönet till åfårans botten är här ca 1m. Vid besiktning rann inget vatten genom nedsänkningen men vid högre vattenföring är det denna väg som i stort sett allt vatten avbördas om luckorna är stängda.

Trankvill Kvarndamm - utskovsdelen med luckor och tröskel, till höger nedsänkningen i dammväggen.

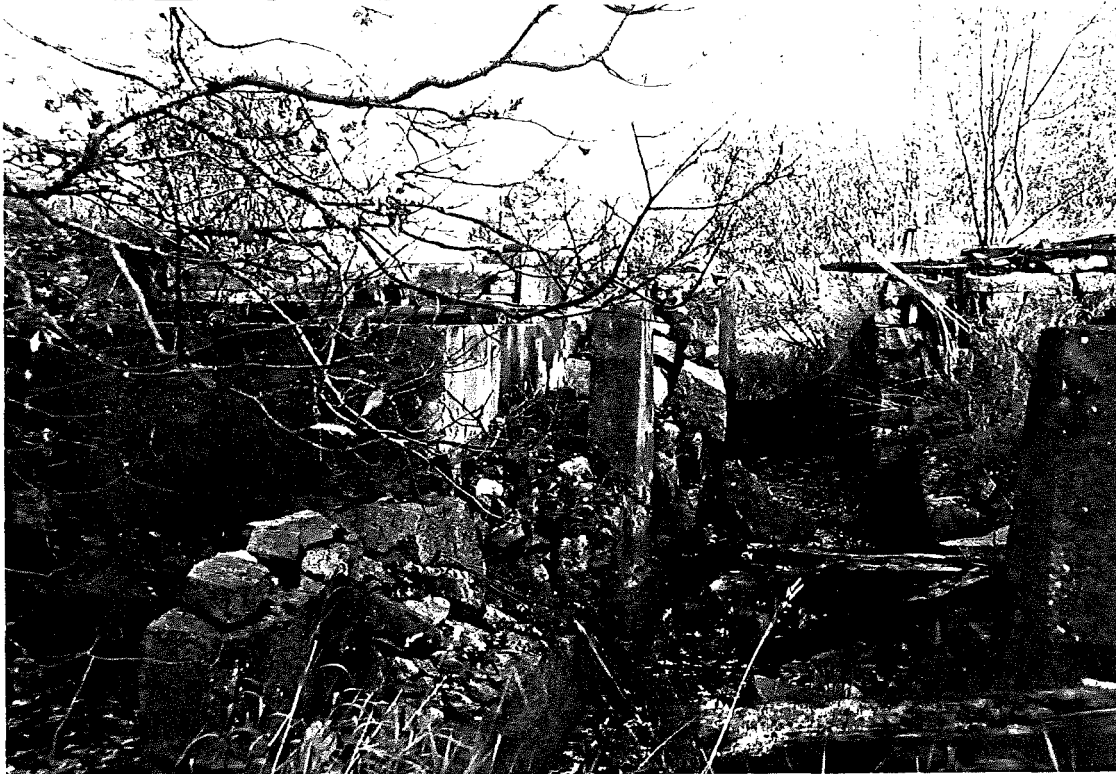
**UTSKOVET :** Utskovsöppningen är ca 1,2 m bred och var vid besiktning försedd med 3 st sättar av trä upp till en höjd av 55 cm. Möjlighet finns att förse öppningen med sättar upp till 1,8 m höjd (dammkrönet). Dammagasinet var i stort sett tömt vid besiktning och vattendjupet invid luckorna ovan dammen endast ca 0,2 m. Endast en mindre mängd vatten strilade under sättar och vidare ned genom utskovsfåran för att ca 10 m nedströms med ett ca 0,6 m fall förenas med turbinfåran. Den totala höjden från sättarnas övre kant ned till åfårens botten vid sammanflödet är ca 1,1 m.

Skörebo damm - hela dammen med utskovsöppning till höger och turbinhus till vänster.

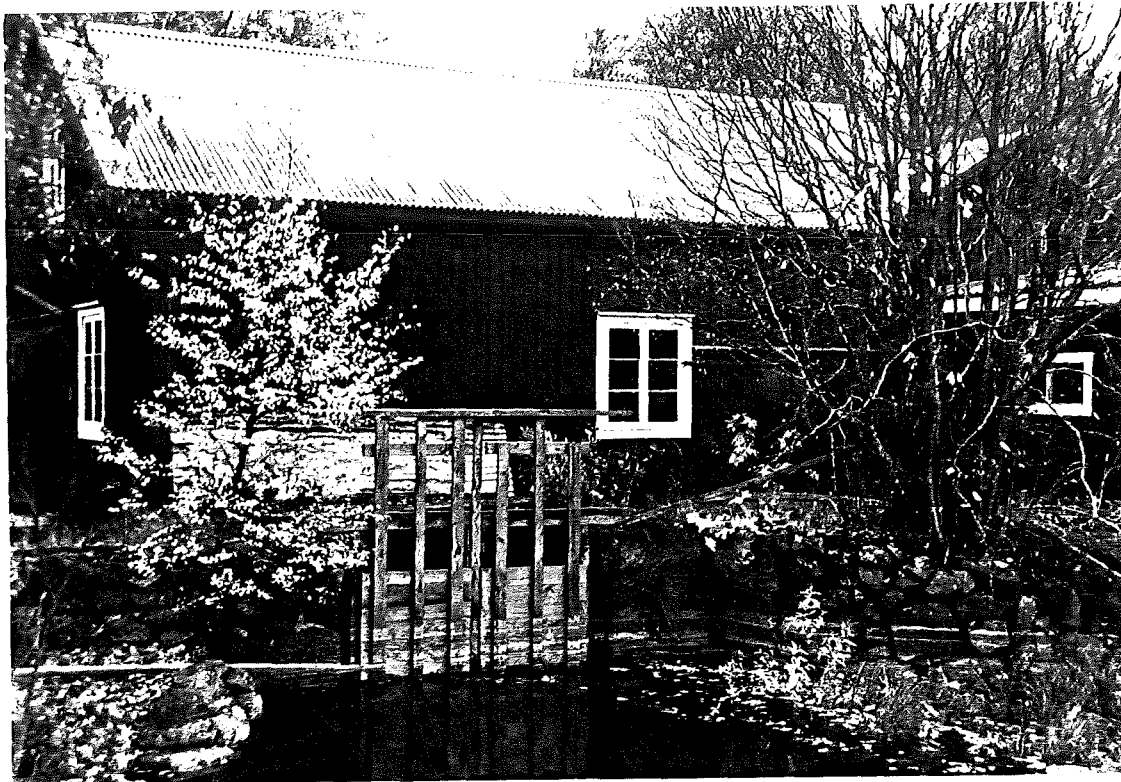
Skörebomåla Damm - turbinintag med spetteluckor och sågbyggnaden i bakgrunden.

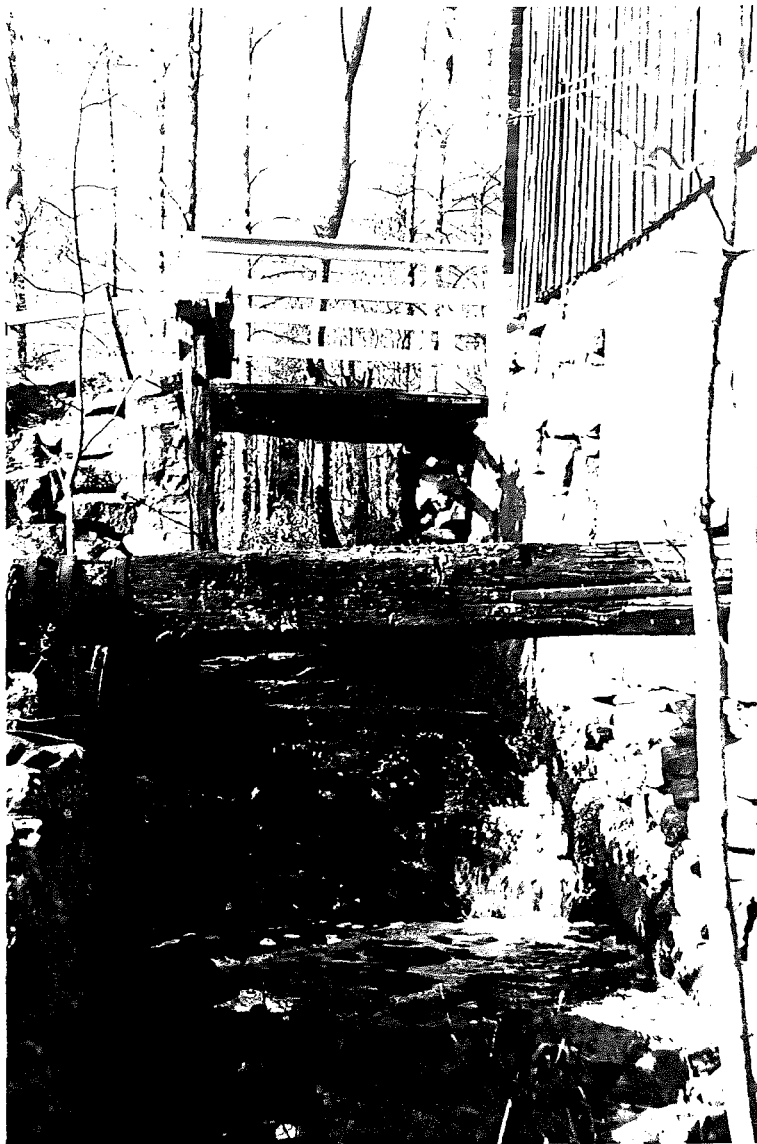
**KVARNINTAGET :** Intagsöppningen är ca 1,6 m bred, ca 1,8 m hög och saknar lucka. Vattnet rinner fritt genom öppningen och med etappvis fall över en klipphäll ned i kvarnfåran ca 5 m nedströms. Den totala fallhöjden från kvarnintagets öppning ned till kvarnfårans botten (vattendjup vid besiktning ca 0,3 m) är ca 0,9 m. Allt vatten passerade vid besiktningstillfället genom kvarnfåran.

Kvarntorpets Damm - gamla kvarnintaget med fall över klippställ ned i kvarnfåran.

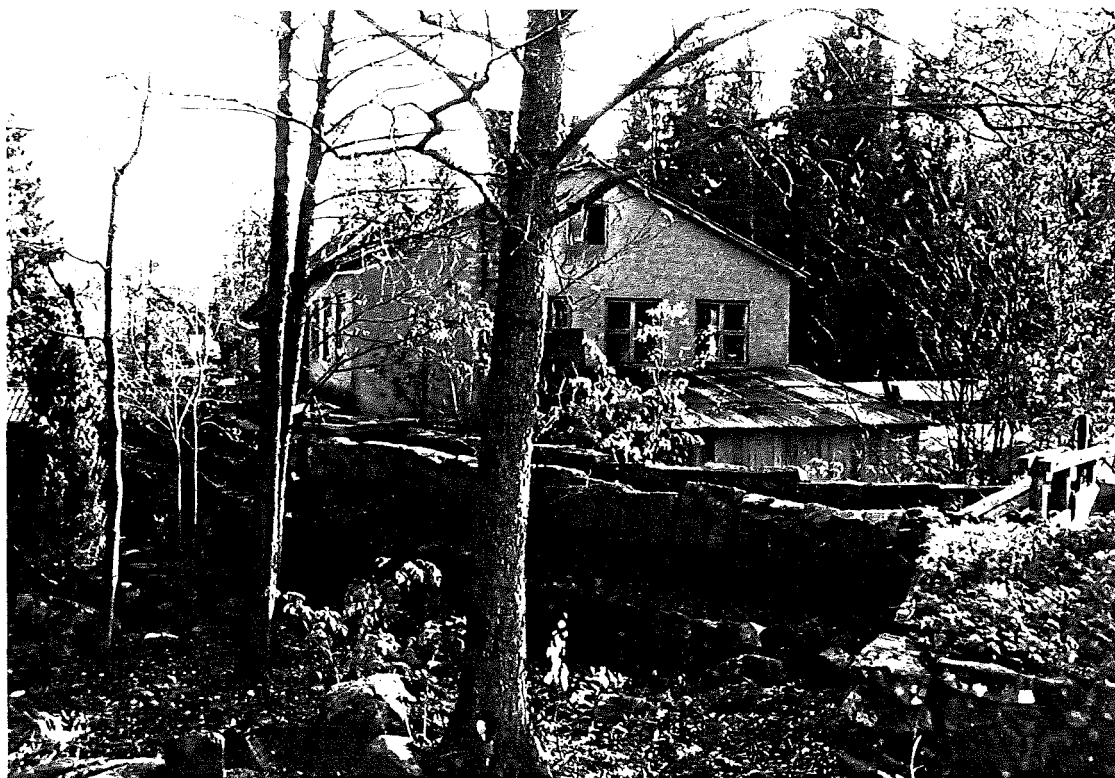
**INTAGET :** Intagsöppningen som är ca 2,4 m bred och ca 1,5 m hög är försedd med 2 stycken träluckor. Bakom luckorna finns en öppen och stensatt intagskanal till vilken vattnet leds in. Kanalen är svagt sluttande, ca 1,2 m bred, 1,2 m hög och ca 20 m lång. Kanalen mynnar med fall (uppskattningsvis 3 m) ned till turbinen vilken är inrymd i kvarnbyggnaden. Mitt på intagskanalen finns en breddningsöppning till höger. Öppningen som är 0,8 m bred och 1,2 m hög är försedd med en trälucka. Vid besiktning var intagsöppningens luckor uppdragna och en mindre mängd vatten rann genom kanalen varav en del passerade under breddningsöppningens lucka. Höjden på fallet från breddningsöppningens botten till breddningsfårans botten nedan är ca 2,3 m. Breddningsfåran förenas några meter nedströms med utskovsfåran.

Petamåla Kraftverksdamm - intagsöppning, intagskanal, breddningsöppning och kvarnbyggnad.

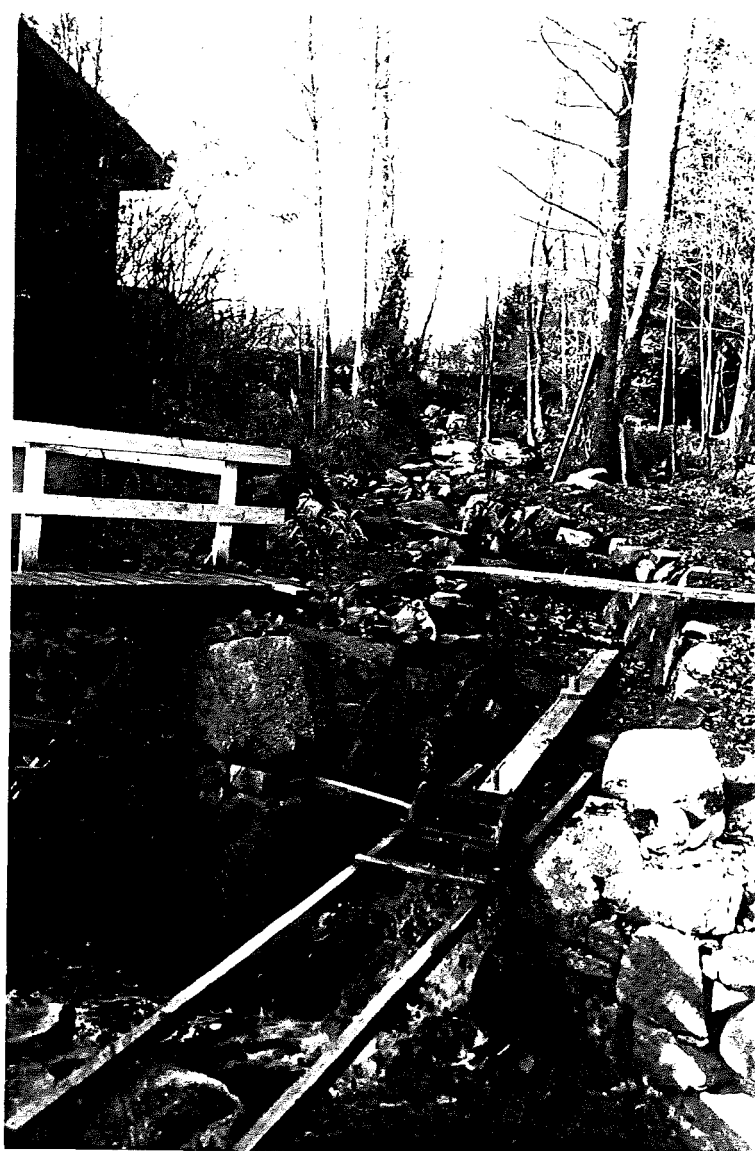
utskovsfärans fall ned i turbinfäran

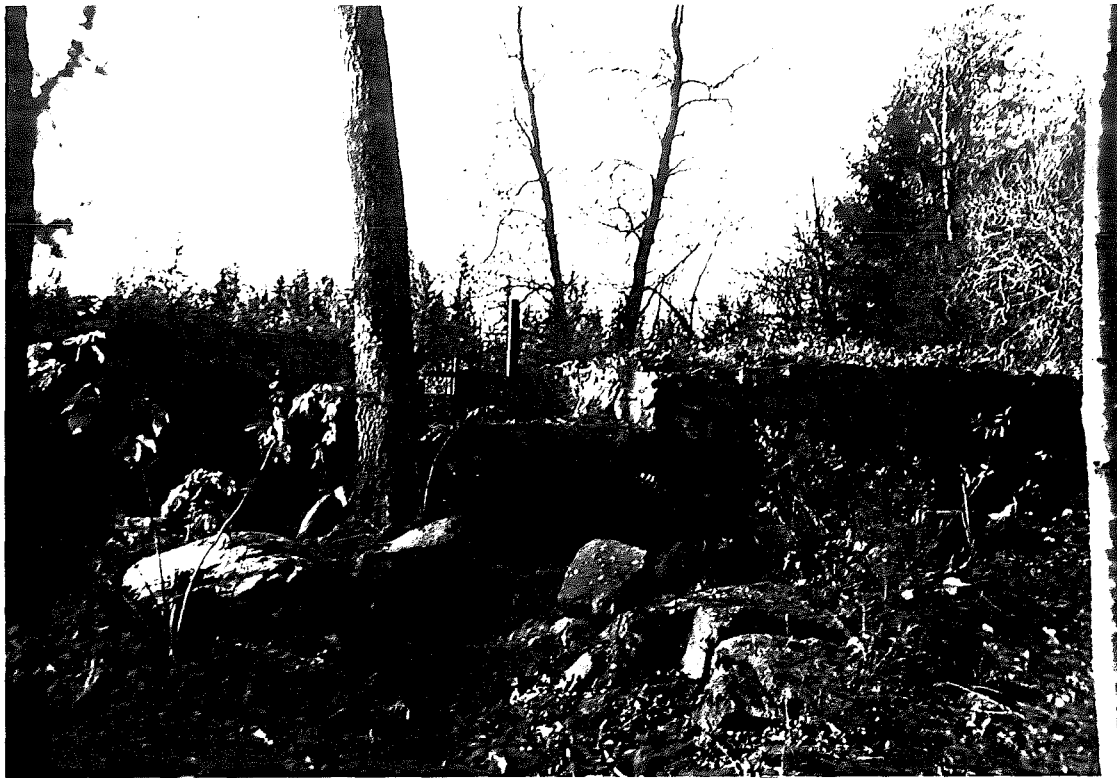
**UTSKOVET :** Utskovsöppningen är i form av en ca 2,1 m bred och 0,5 m djup urgröpning i dammväggen vilken är försedd med en lucka av trä in mot dammagasinet. Från utskovsöppningens kant ned till utskovsfärans botten är höjden ca 1,4 m. Vid besiktning var vattendjupet i dammagasinet ca 0,5 m och inget vattnet passerade genom utskovsöppningen med följd att utskovsfäran var helt torrlagd. Utskovsfäran är ganska brant sluttande och förenas ca 10 m nedströms med breddningsfäran för att efter ytterligare ca 10 m mynna i utloppsfäran från turbinen med ett fall på ca 0,6 m. Mynningen blockeras av ett litet prydnadskvarnhjul. Den totala fallhöjden från dammbyggnaden till utloppsfäran från turbinen uppskattas till 4 - 5 m.

Petamåla Kraftverksdamm - utskovsöppning i form av urgröpning i dammväggen.

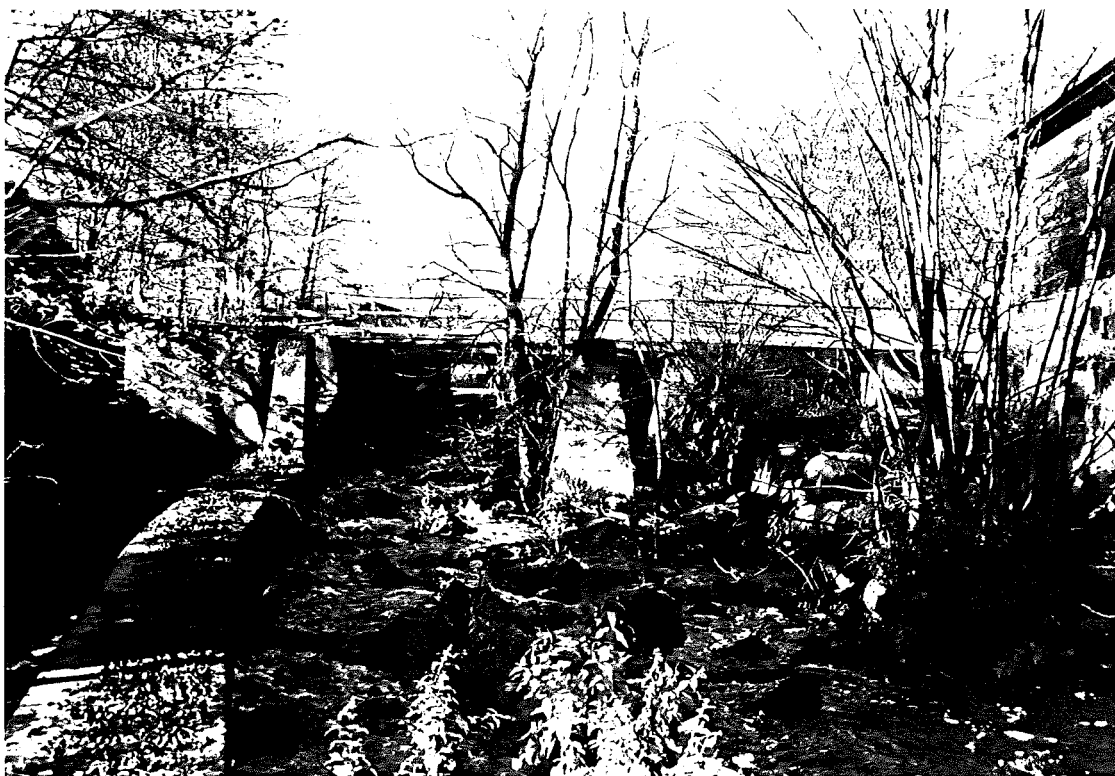
Wärnanäs Damm - vänster turbinhus + turbinfärra samt utskovsfärran från vänstra och mellersta utskovet.

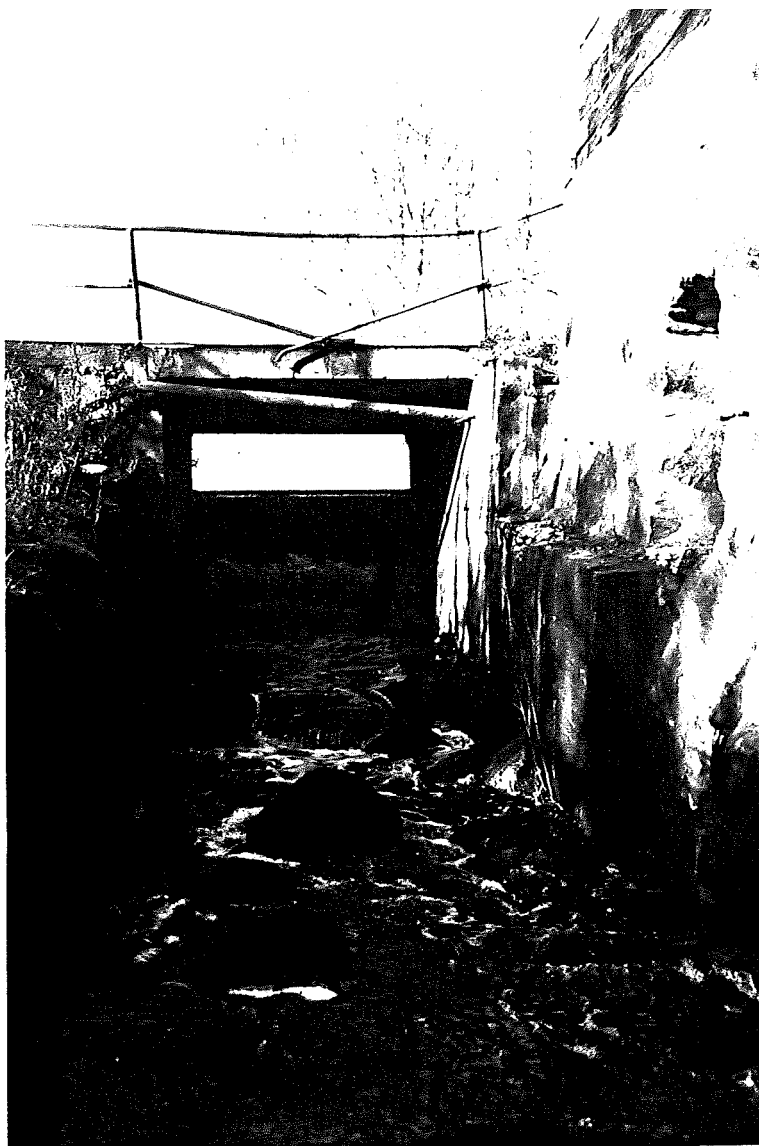
**HÖGER UTSKOV :** Utskovsöppningen är ca 3 m bred och försedd med sättar av trä upp till 0,8 m höjd. Öppningen går att förse med sättar upp till ca 2 m höjd. Vid besiktning rann vattnet över sättar och med fall ned i en kort utskovskanal som ganska direkt övergår i utskovsfåra. Vid besiktning var fallets höjd från sättarnas övre kant ned till botten i utskovsfårans ca 1,7 m.

Wärnanäs Damm - höger utskovsöppning med fall över sättar.

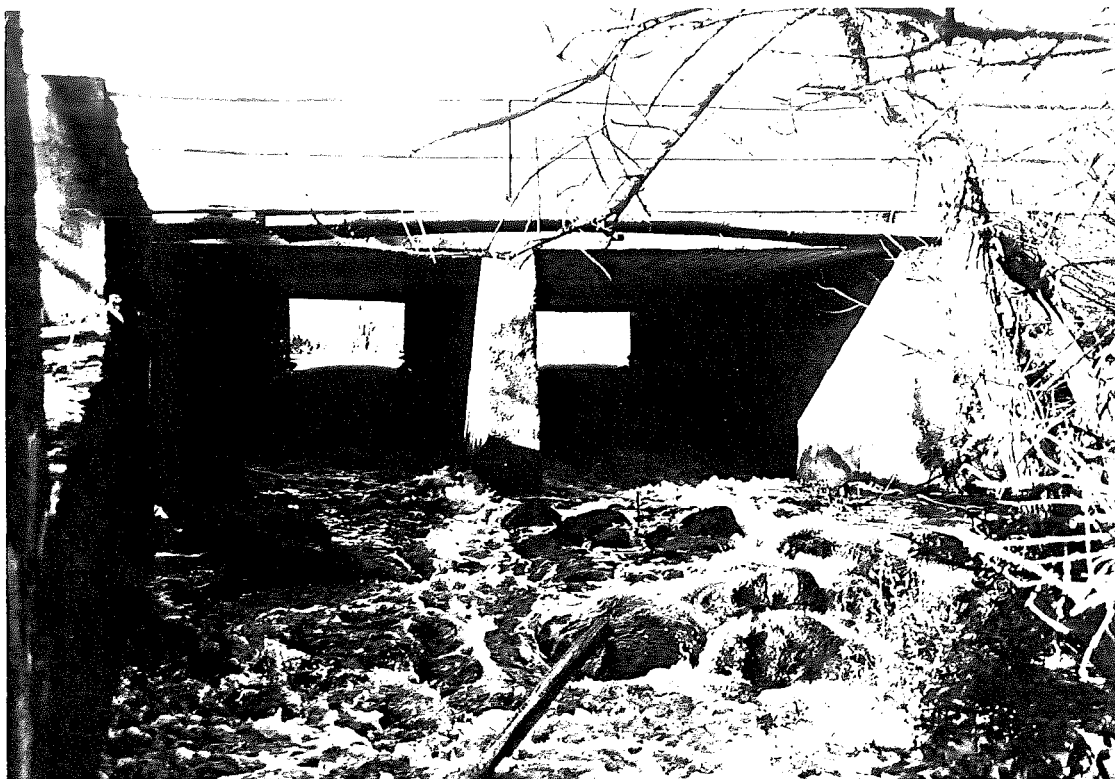
Wärnanäs Damm - vänstra och mellersta utskovsöppningen med fall över betongtröskel.

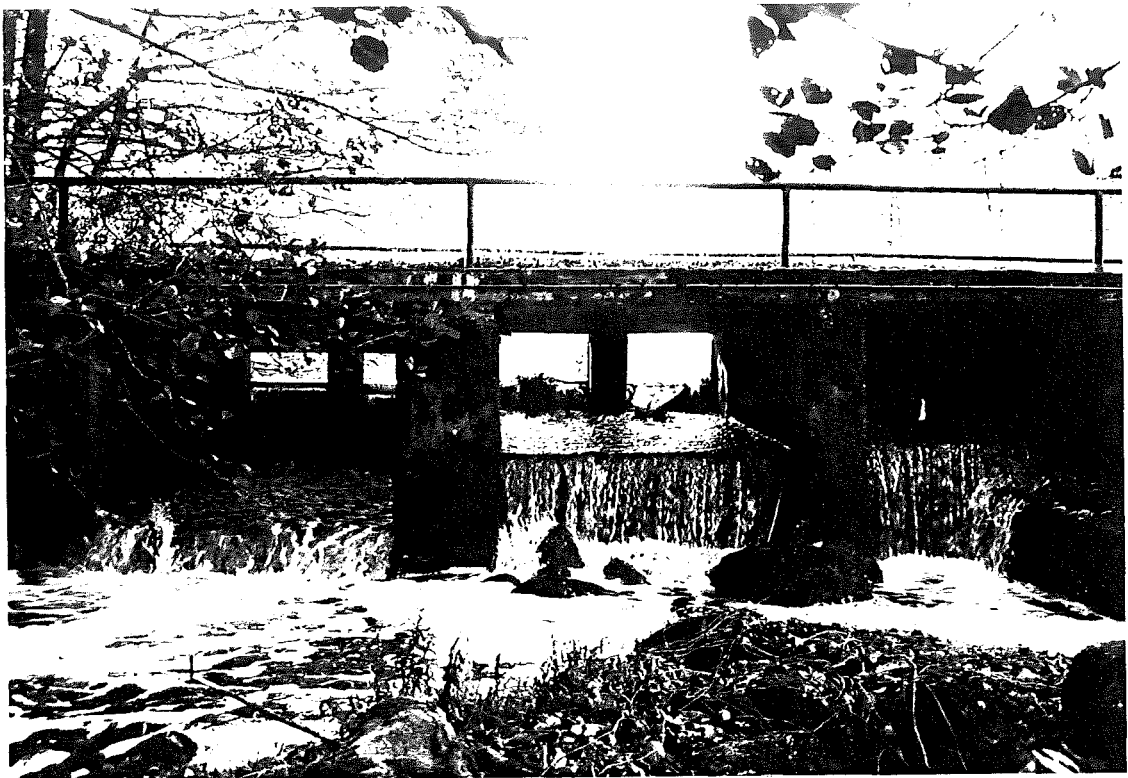
Skräpple damm - de tre utskoven med utskovsöppningar, trösklar och fall ned i utskovsfåran.

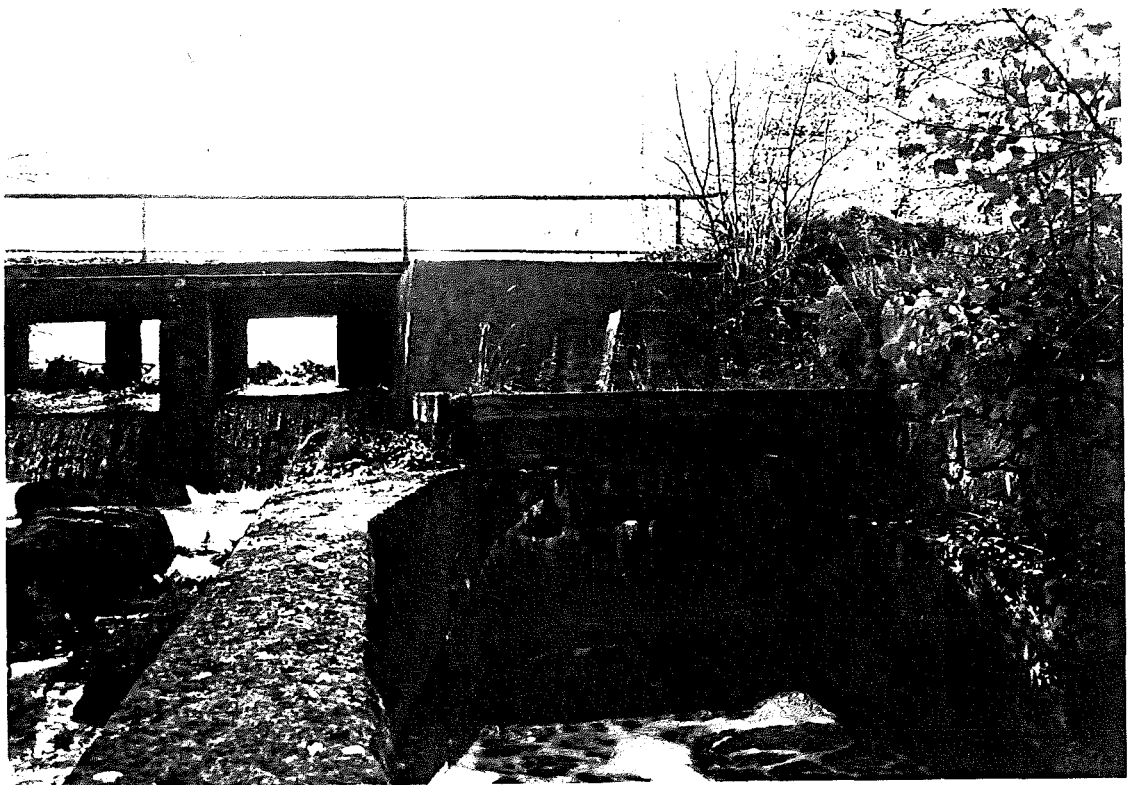
**HÖGER UTSKOV :** Utskovsöppningen som saknar sättar är ca 1,3 m bred och ca 0,8 m hög. Vattnet passerar genom öppningen och rinner över en ca 4 m lång och svagt sluttande utskovströskel av betong. Från utskovströskelns kant faller vattnet ca 1,2 m ned i utskovsfåran.

Skräpple damm - höger utskovsöppning samt turbinhus med turbinfåra.

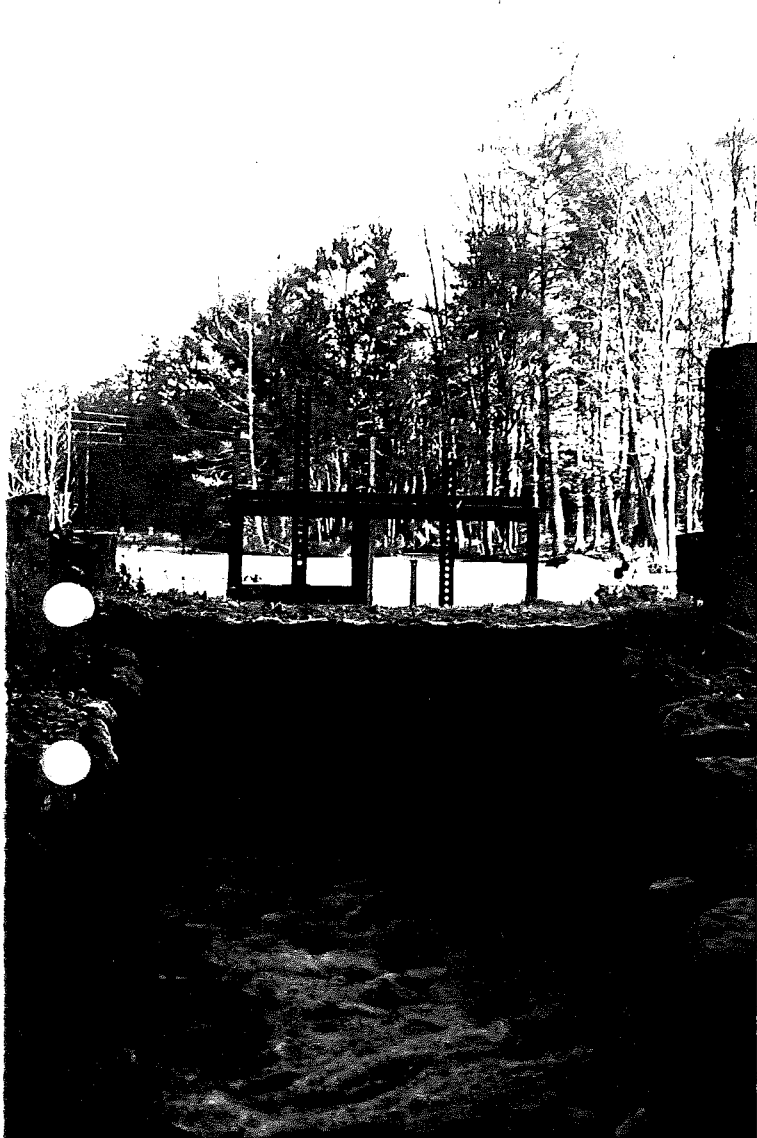
**UTSKOVET :** Utskovsöppningen är ca 2,5 m bred och försedd med 2 st ca 1,3 m höga spetteluckor vilka når upp till strax under dammkrönet. Luckorna utgår från en utskovströskel av betong vilken efter ca 2,5 m övergår i själva utskovsfåran. Vid besiktning var den vänstra luckan något uppdragen medan den högra var nedfälld. Vattnet forsade fram under vänstra luckan medan vattnet rann över den högra med fall ca 1,3 m ned på utskovströskeln och direkt utan fall vidare ned i utskovsfåran. Vid besiktning var vattendjupet på utskovströskeln ca 0,4 m och i början av utskovsfåran ca 0,6 m. Höjden från spetteluckornas övre kant ned till utskovsfårans botten är ca 1,9 m.

**Idelhult Dam - utskovsöppningen**

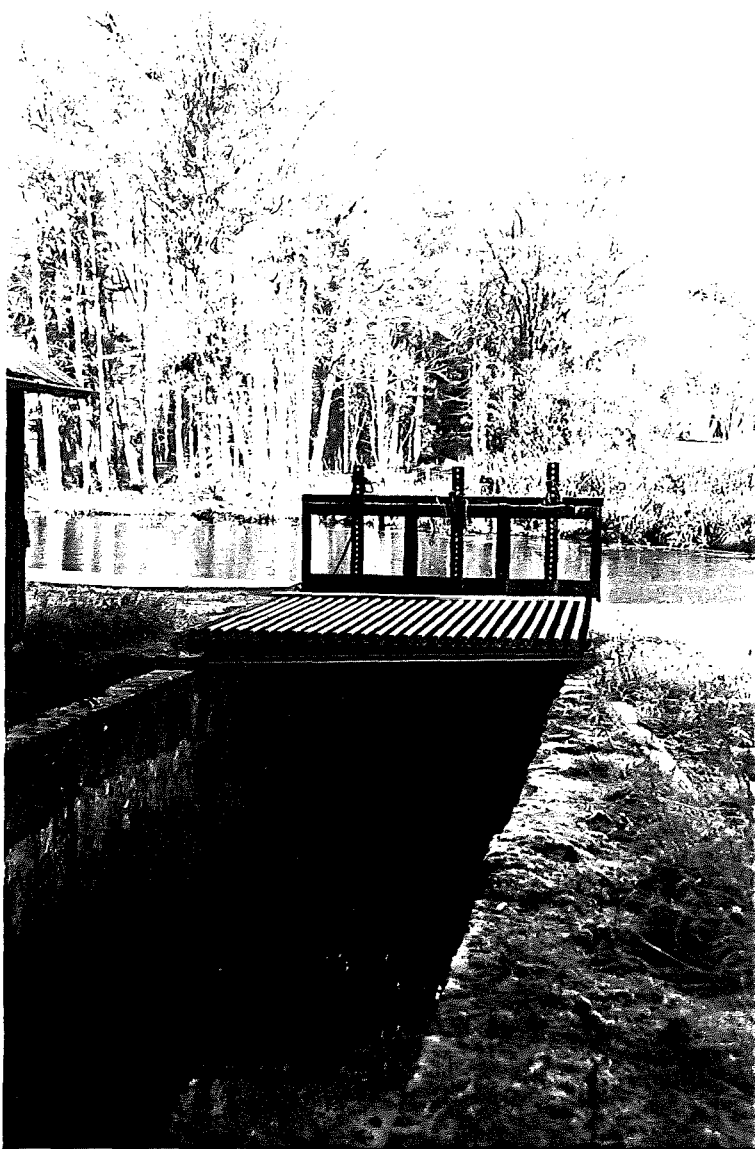
**Idelhult Dam - intagsöppningen**

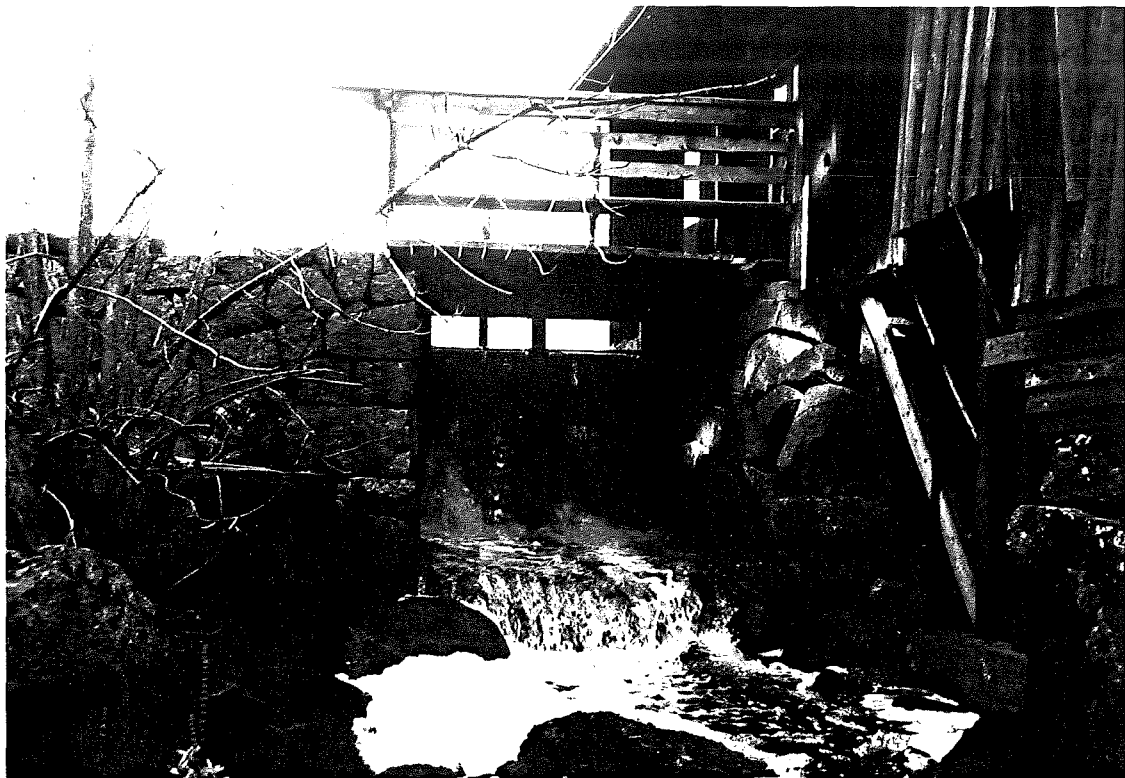
Inges Damm - höger utskovsöppning med fall över luckor och utskovströskel.

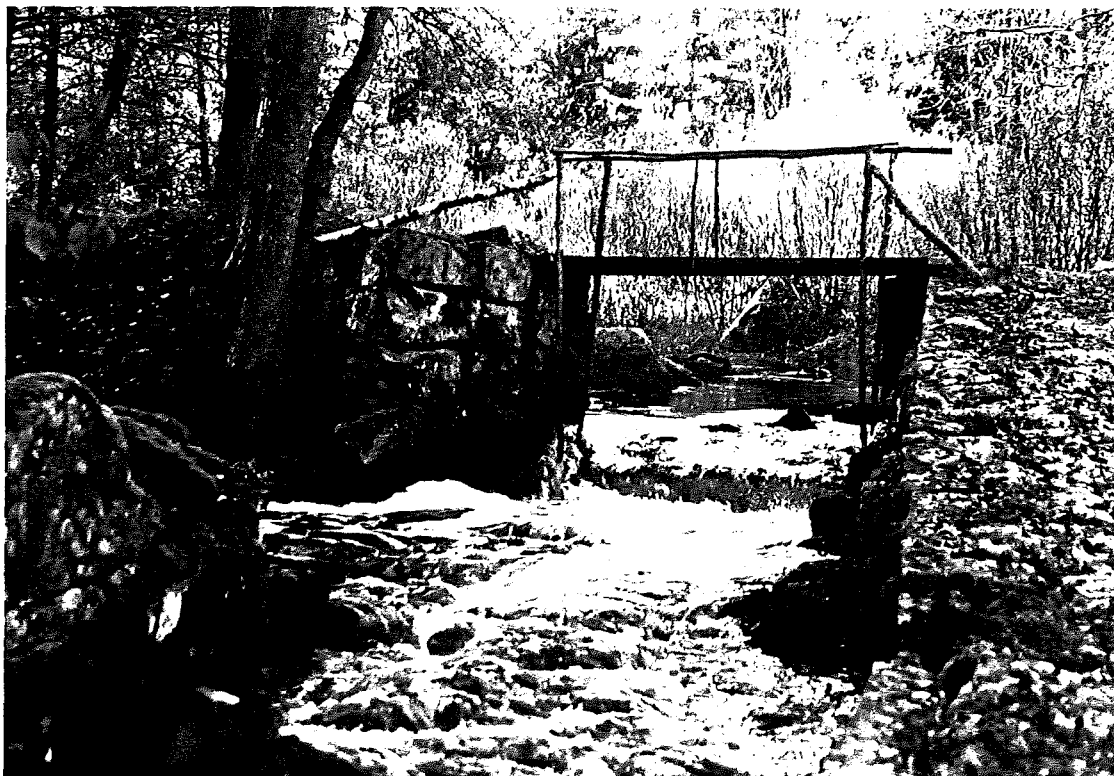
Ungefär 700 m uppströms Inges Damm (627185 150920) finns en utriven dammbyggnad. Dammens utskovsöppning är ca 2,5 m bred och saknar luckor. En mindre tröskel finns i öppningen vilken skapar ett ca 0,3 m högt fall. Tröskeln är passerbart för både fisk och bottenfauna. Vid låg vattenföring kan dock ett hinder för framförallt övrig fisk skapas. Då det mer eller mindre ett naturligt fall som finns kvar anses ingen åtgärd motiverad.

Utriven damm uppströms Inges Damm med mindre fall genom utskovsöppning.

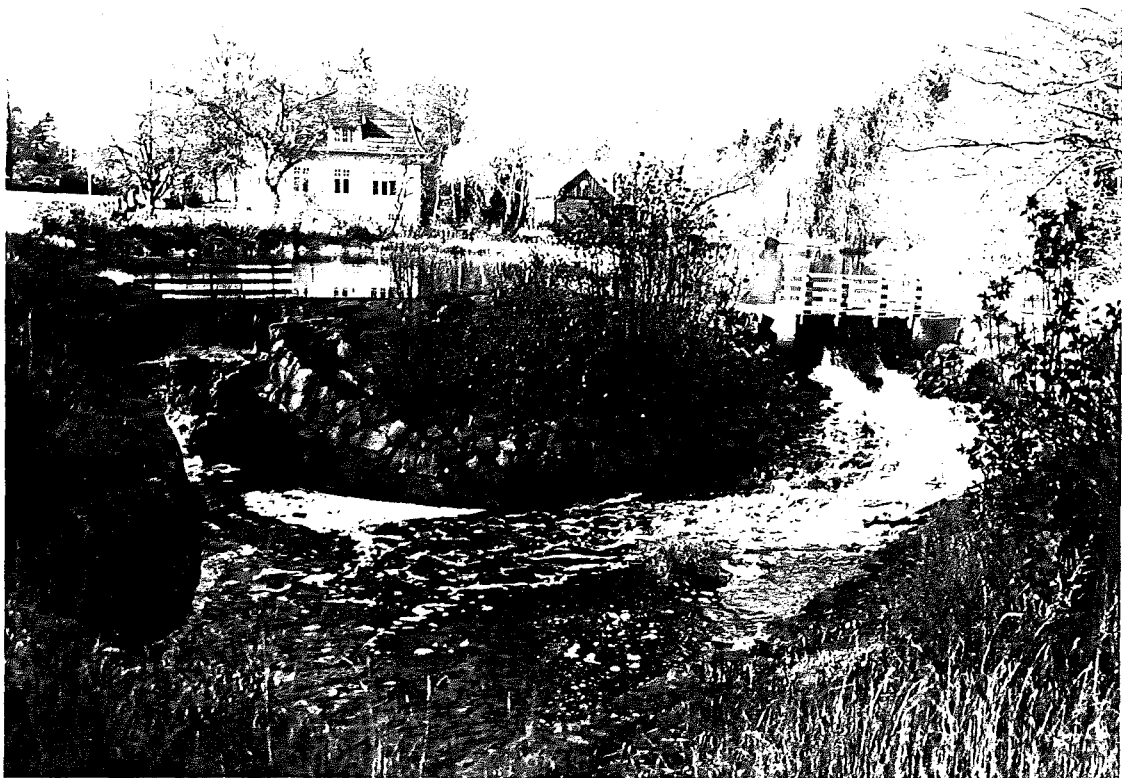
**HÖGER UTSKOV :** Utskovsöppningen är ca 3,3 m bred och försedd med tre stycken ca 0,7 m höga spetteluckor. Luckorna utgår från ett ca 0,5 m högt betongfundament. Höjden från luckornas övre kant ned till utskovsfårans botten är ca 1,2 m. Vid besiktning var den mellersta luckan delvis uppdragen och genom dess nederkant forsade vattnet ut med ca 0,5 m fall ned i utskovsfåran. Utskovsfåran sluttar brant ned mot sammanflödet med vänstra fåran. Fallhöjden ned mot sammanflödet är ca 1,3 m på en sträcka av 8 m. Den totala fallhöjden från luckornas övre del ned till vattenytan vid fårornas sammanflöde är ca 2,5 m.

Fagerhults Damm - Hela dammbyggnaden med utskovsöppningar och utskovsfårar.

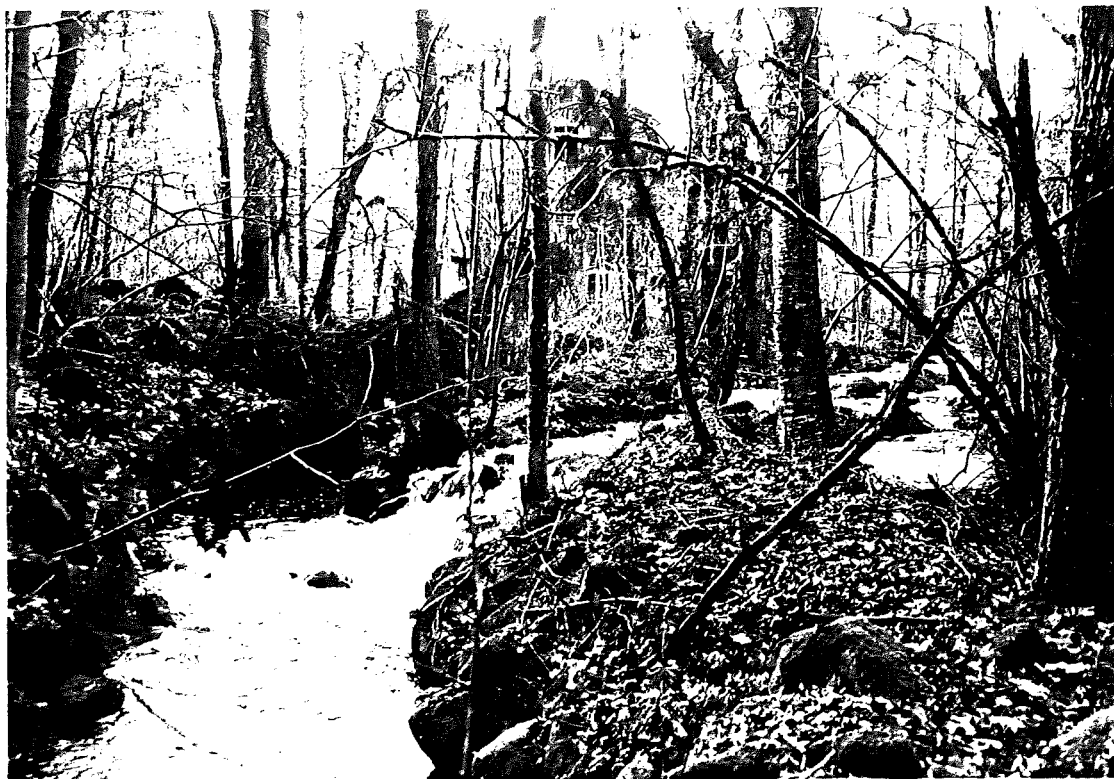
Ugglebo Damm - sidokvill från utskovsfåran som med fall förenas med såg- och kvarnfåran.
