# INVENTERING AV VANDRINGSHINDER

DEL 1

BRUATORPSÅN  
HALLTORPSÅN  
HAGBYÅN  
SNÄRJEBÄCKEN

Av  
Thomas Lennartsson  
Kalmar läns Hushållningssällskap

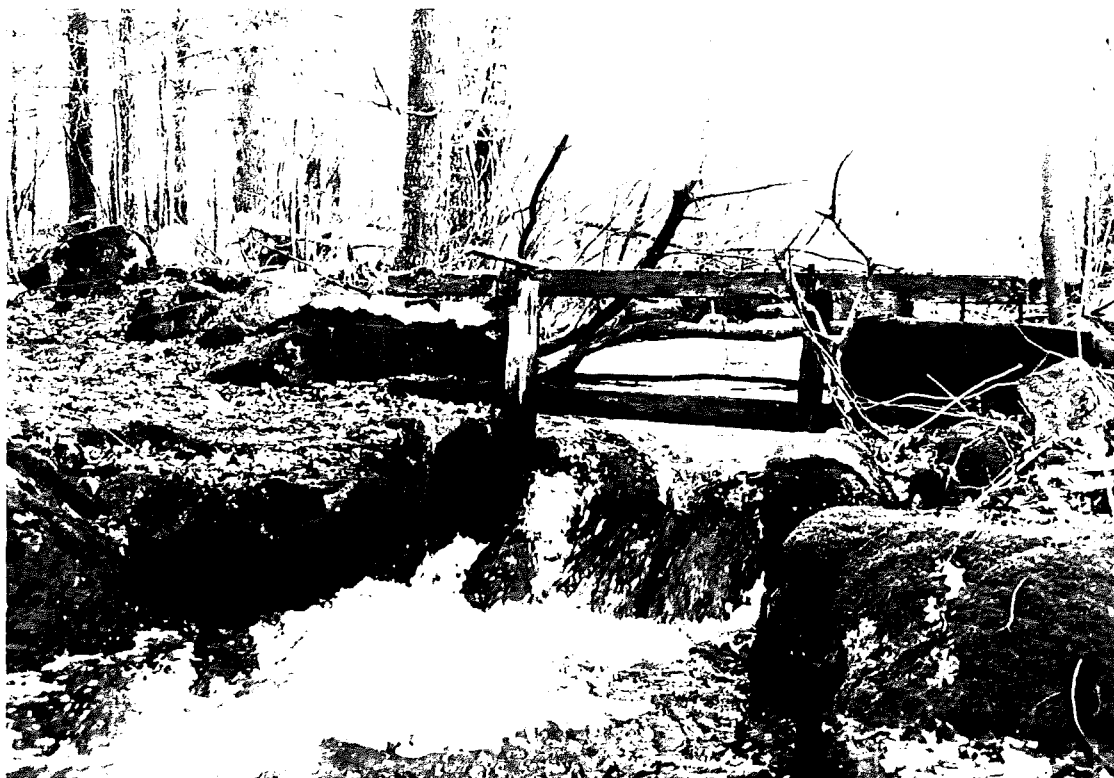
**TYP AV HINDER :** Gammalt fäste för ålkista i bäcken som rinner från Vänsjösjön till Ugglebosjön. På vardera sida av bäcken finns betongfundament och mellan dessa en ca 1,3 m bred öppning genom vilken vattnet passerar över en betongtröskel. Höjden från tröskelns kant ned till åfårens botten är ca 1 m. Vid besiktning rann vattnet över tröskeln och från dess kant med ca 0,5 m fall ned i åfåran (vattendjup ca 0,5 m). Ägaren är okänd.

Fäste för ålkista vid Vänsjösjöns utlopp - fall över tröskel ned i fåran.

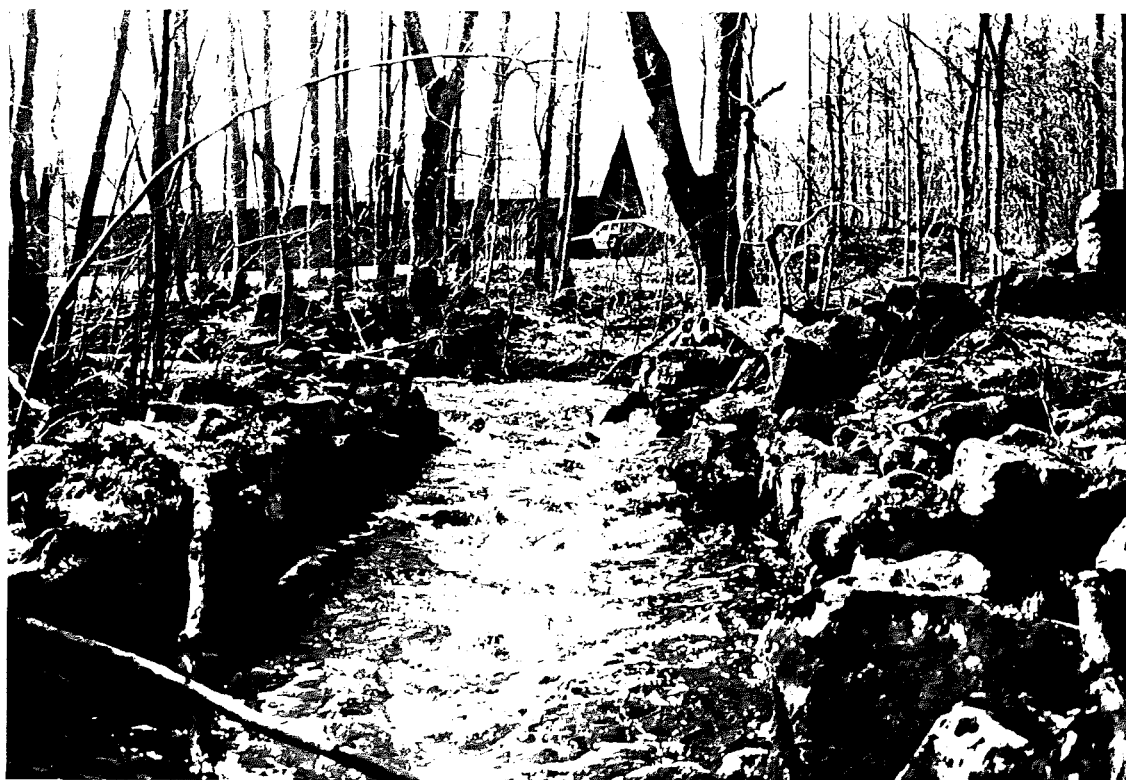
Skärvsjö raserade kvarndamm - fall utmed gamla kvarnrännan.

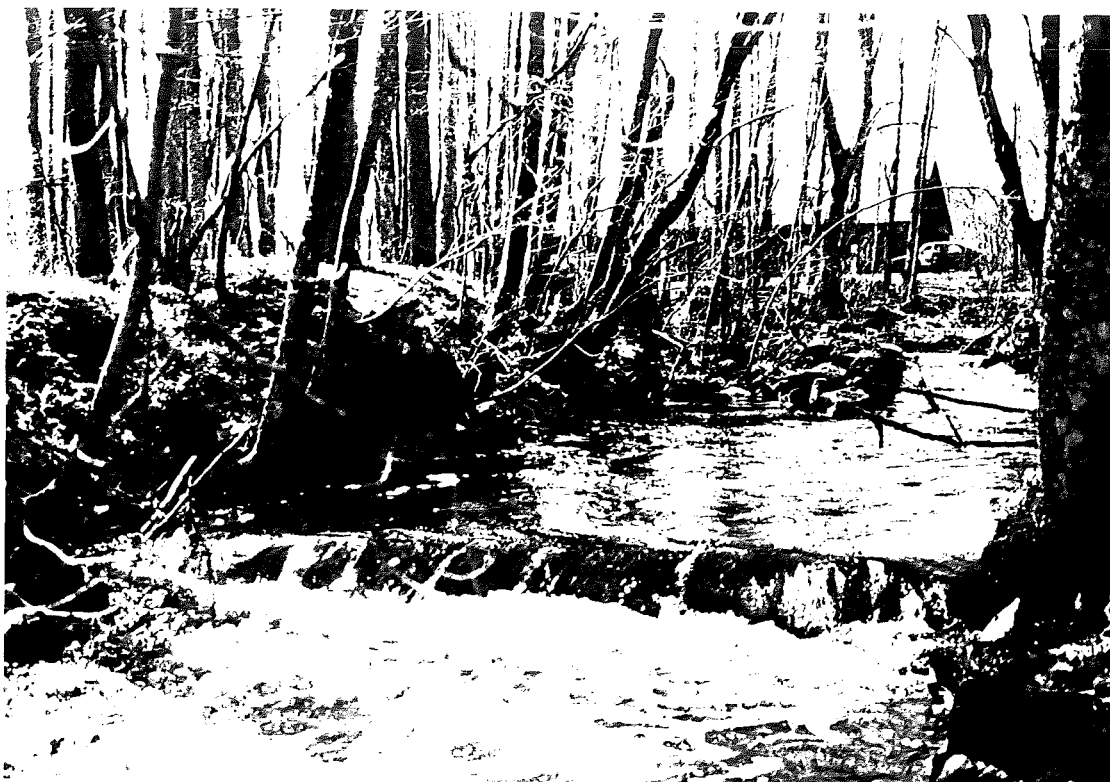
Skärvsjö raserade kvarndamm - fall över tröskel 25 m nedan kvarnrännan.

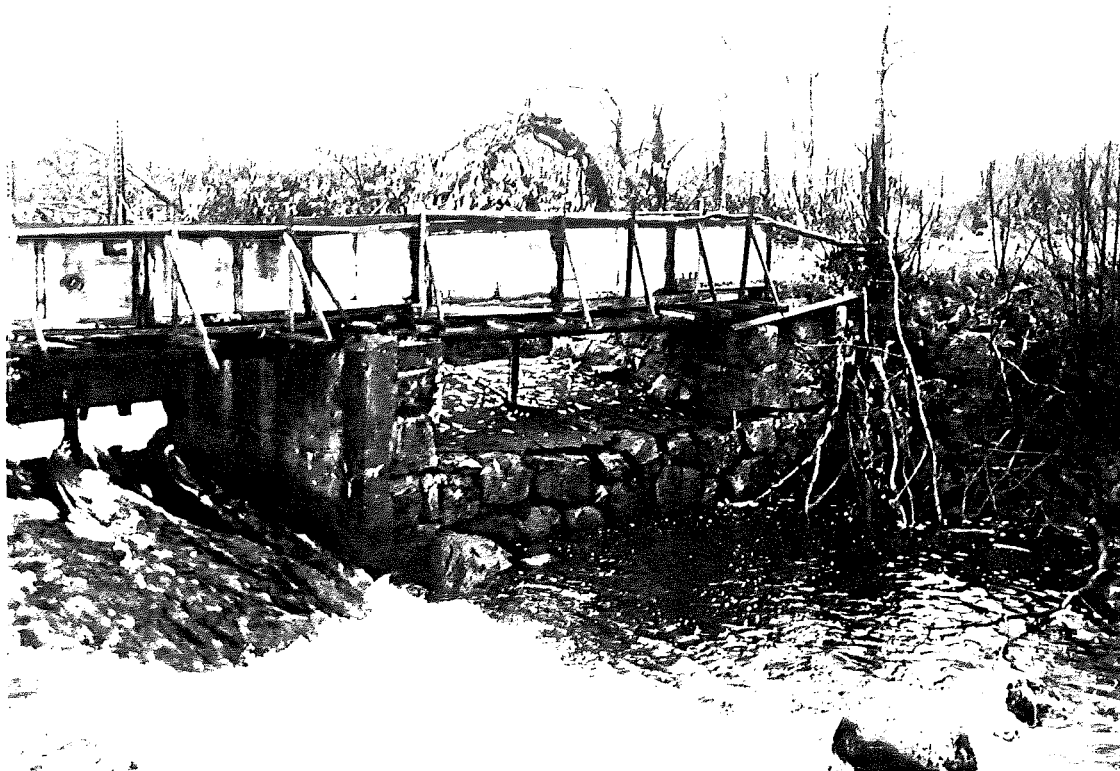
Igelösa Damm - höger breddningsutskov.

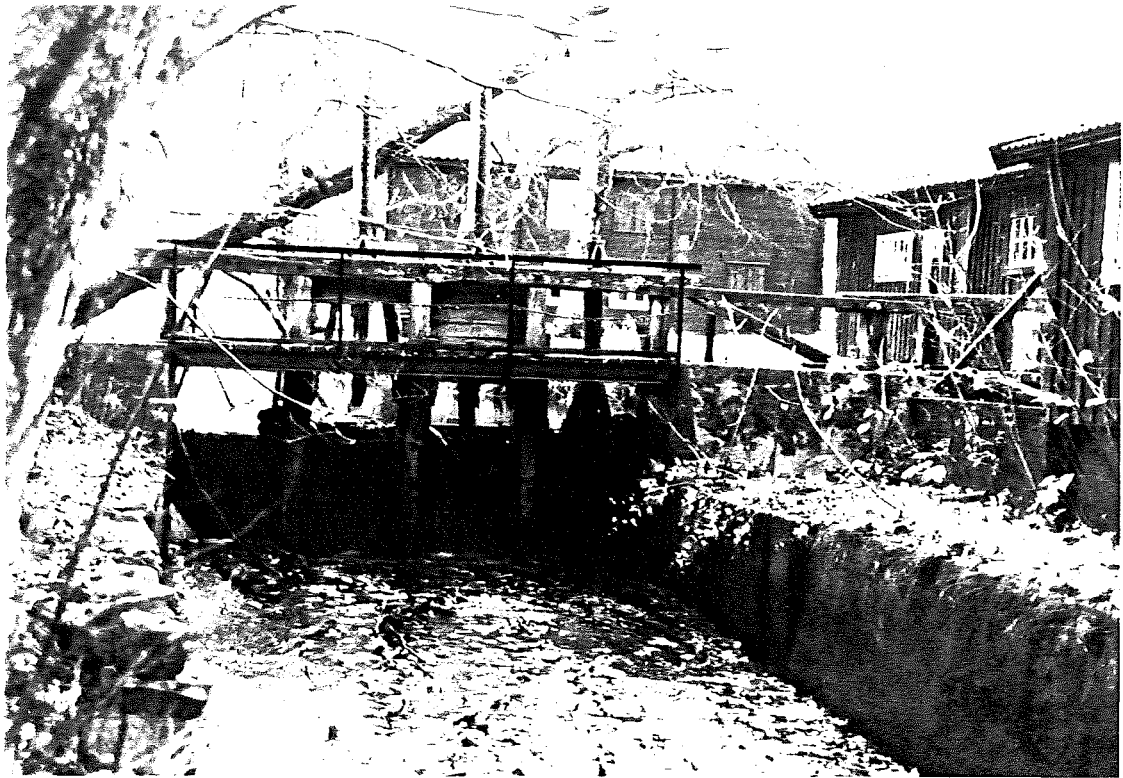
Holmskvarn Damm - höger utskov med spetteluckor och del av utskovsränna.

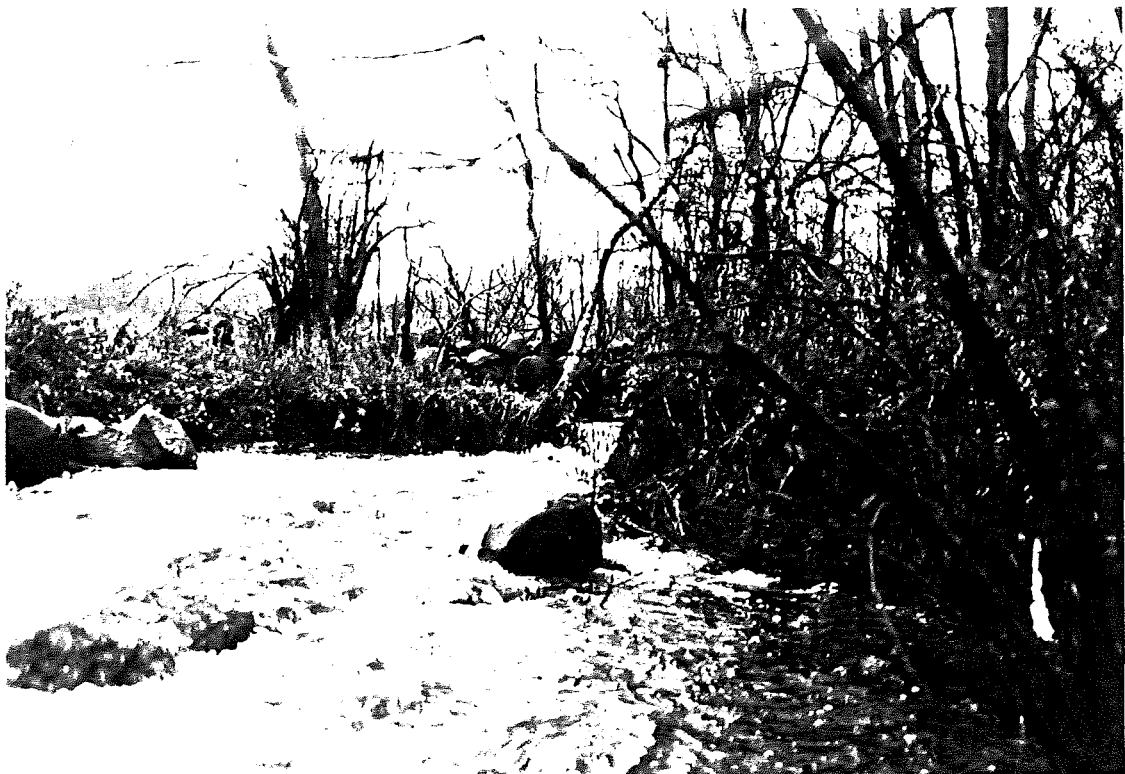
**VÄNSTER ÖPPNING :** I vänstra kanten finns en ca 2,5 m bred helt fri öppning i dammväggen. Vid besiktning forsade i stort sett allt vatten fram genom denna öppning med ca 0,3 m fall vidare ned i en sidofåra. Sidofåran förenas ca 75 m nedströms med den gemensamma kvarn- och utskovsfåran. Under sommaren stängs emellertid denna öppning igen provisoriskt för att kvarhålla vatten till bevattningsändamål.

Holmskvarn Damm - fria öppningen i dammväggens vänstra kant med delar av sidofäran.

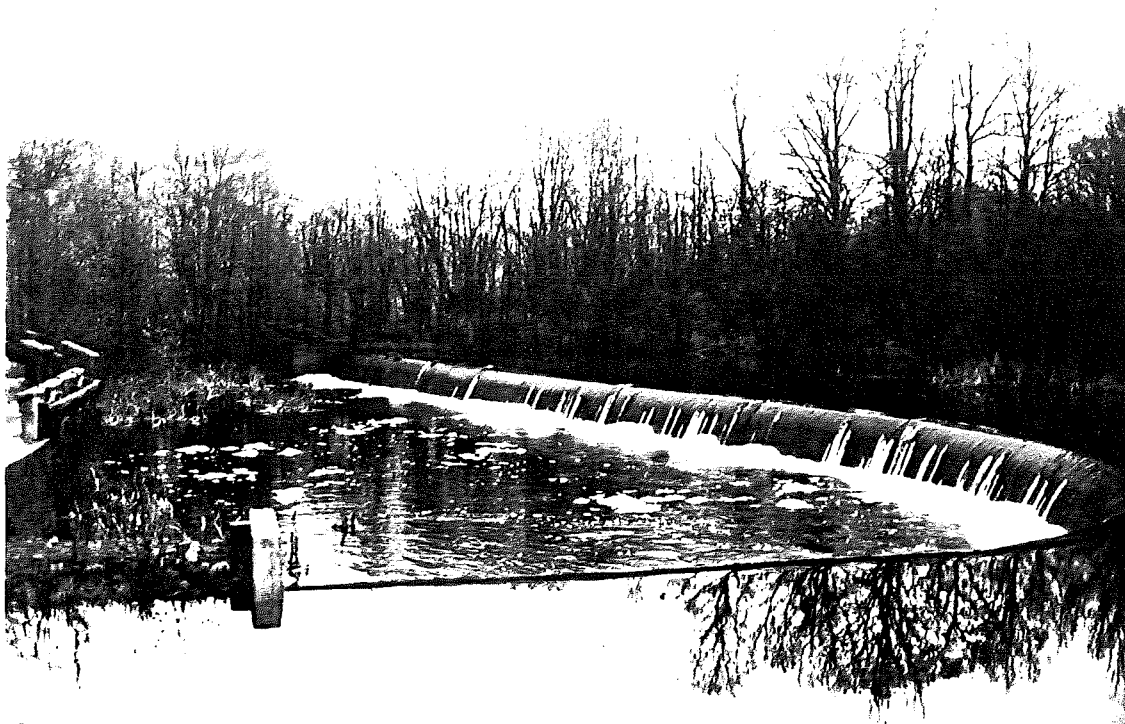
**INFILTRATIONS DAMMEN :** Dammbyggnaden har inget definierat utskov utan vattnet avbördas genom breddning över hela dammarmen som till sin utformning är böjd och vars krön är avrundat. Vid besiktning var vattenivån över dammkrönet ca 5 cm och vattendjupet nedanför ca 0,5 m. Vattnet rann över det ca 1,4 m breda krönet med ett ca 1,3 m högt fall ned till vattenytan.

Väntorps Infiltrationsdamm - hela dammen med överfall.

**KOMMENTAR :** Infiltrationsdammen utgör ett definitivt hinder. Dock bedöms passage kunna ske framförallt genom vänstra utsköyet i gamla dammen. Vid låg vattenföring blir även denna passage svår framförallt för öring och övrig fisk.

**ÅTGÄRDER ÖRING :** Anlägga en fiskväg. Fiskvägen anläggs antingen invid infiltrationsdammen eller invid spärrdammen i västra fåran. Avgörande är vilken väg den största mängden vatten släpps vid uppvandringstid.

**ÅTGÄRDER ÅL :** Anlägga en ålyngelledare invid infiltrationsdammen alt. spärrdammen.

**KOMMENTAR :** En fiskväg är enklast att anlägga invid spärrdammen. Om en fiskväg anläggs invid infiltrationsdammen bör även passagemöjligheterna genom gamla utskovsfårorna förbättras.

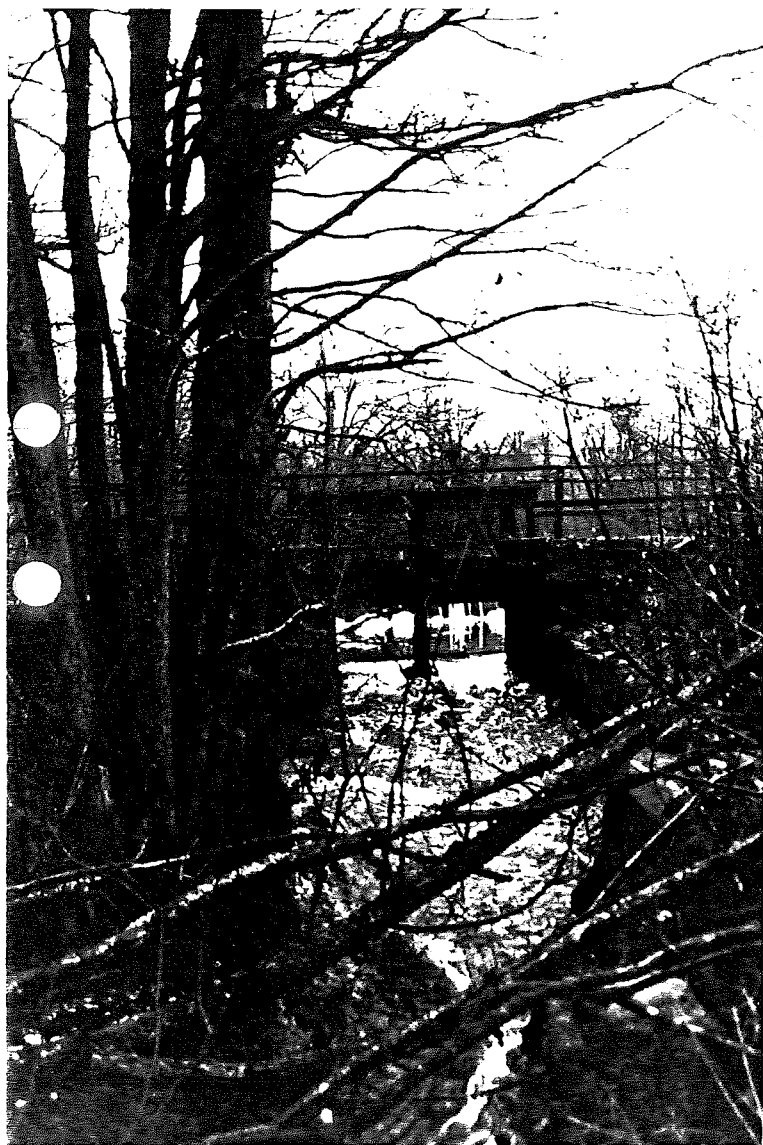
**GAMLA DAMMEN :** Den vänstra utskovsöppningen är ca 2,8 m bred och den högra ca 5,5 m. Båda öppningarna saknar luckor och trösklar. Vattnet passerar fritt in genom öppningarna och vidare genom separata, ca 10 m långa utskovskanaler innan de förenas i en gemensam fåra. Båda utskovskanalerna är sluttande ned mot sammanflödet. Den högra utskovskanalens botten är till övervägande del beklädd med betong medan den vänstra enbart är betonbeklädd i övre delarna. I den högra kanalens övergång i fåran finns ett mindre fall. Fallhöjden som uppskattas till ca 1,5 fördelas över en ca 10 m sträcka och blir ej så dramatisk. Vattendjupet i den högra utskovskanalen var vid besiktning ca 10 cm medan djupet var större i den vänstra kanalen.

Väntorp Gamla dammen - vänster utskov.

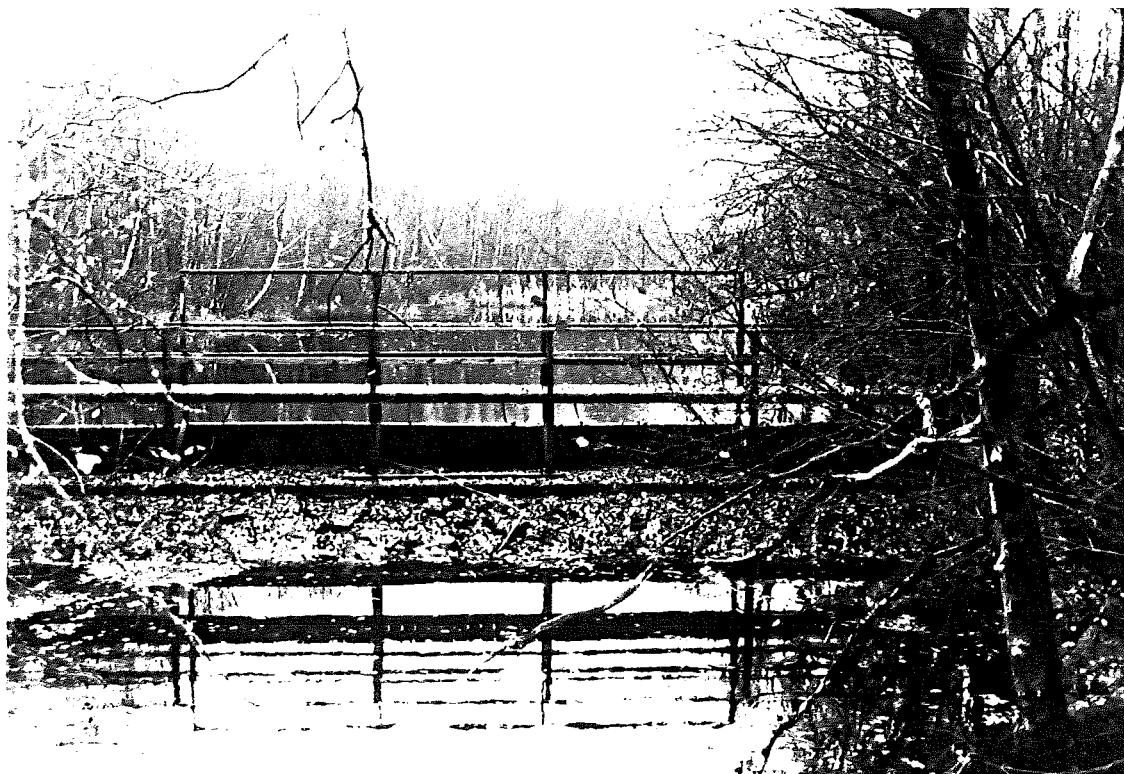
**HELA DAMMEN :** Dammen har 5 stycken separata öppningar vilka är försedda med sättar upp till 0,6 m höjd. Sättarna utgår från en plan ca 2 m lång betongtröskel. Bakom betongtröskeln finns en sluttande tröskel ned mot åfåran. Denna tröskel utgörs av ingjuten sten och är ca 2 m lång. Höjden från betongtröskel över "stentröskeln" ned till fårans botten är ca 0,8 m. Vid besiktning rann inget vatten genom spärrdammen. Vattendjupet i fåran nedan var ca 0,2 m.

Väntorps Spärrdamm - hela dammen med sättar och sluttande tröskel.

| ÅTGÄRDER ÖRING : | Anlägga en fiskväg antingen invid spärrdammen eller invid infiltrationsdammen i östra fåran. Avgörande är vilken väg den största mängden släpps vid upp-vandringstid. |
| ÅTGÄRDER ÅL : | Anlägga ålyngelledare invid spärrdammen alt. infiltrationsdammen. |

**KOMMENTAR :** En fiskväg är enklast att anlägga vid spärrdammen. Övrigt se Väntorps infiltrationsdamm. Anläggande av en ålyngelledare förutsätter att nämnvärda mängder av uppvandrande ålyngel förekommer vilket är okänt i dagsläget.

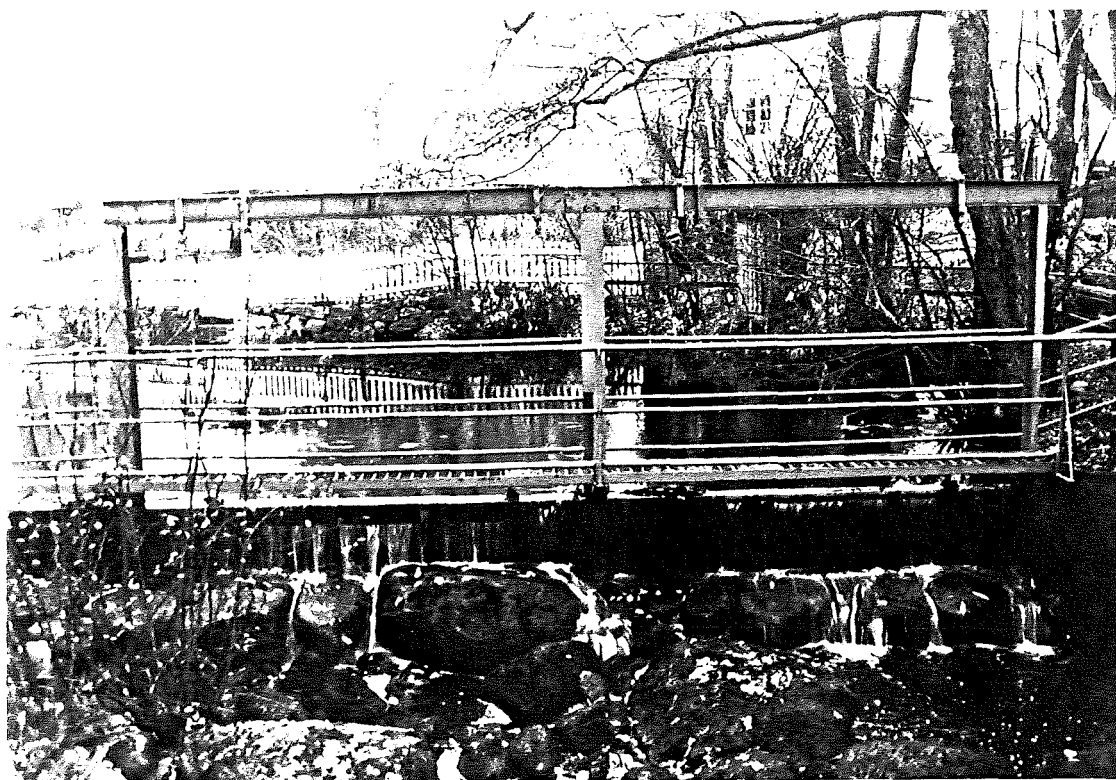
**SPÄRRDAMMEN :** Spärrdammen är ca 15 m bred och har 4 stycken separata öppningar vilka är försedda med sättar upp till ca 0,6 m höjd. Sättarna utgår från en ca 0,8 m hög tröskel av sten och betong. Fallhöjden från sättarnas övre del till åfårans botten var ca 1,4 m. Vid besiktning strilade en mindre mängd vatten över sättarna med fall ned på tröskeln och vidare med ca 0,5 m fall ned i färån. Vattendjupet i färån var ca 0,3 m.

Damm vid Lindforsen - del av spärrdammen med fall över sättar och tröskel.

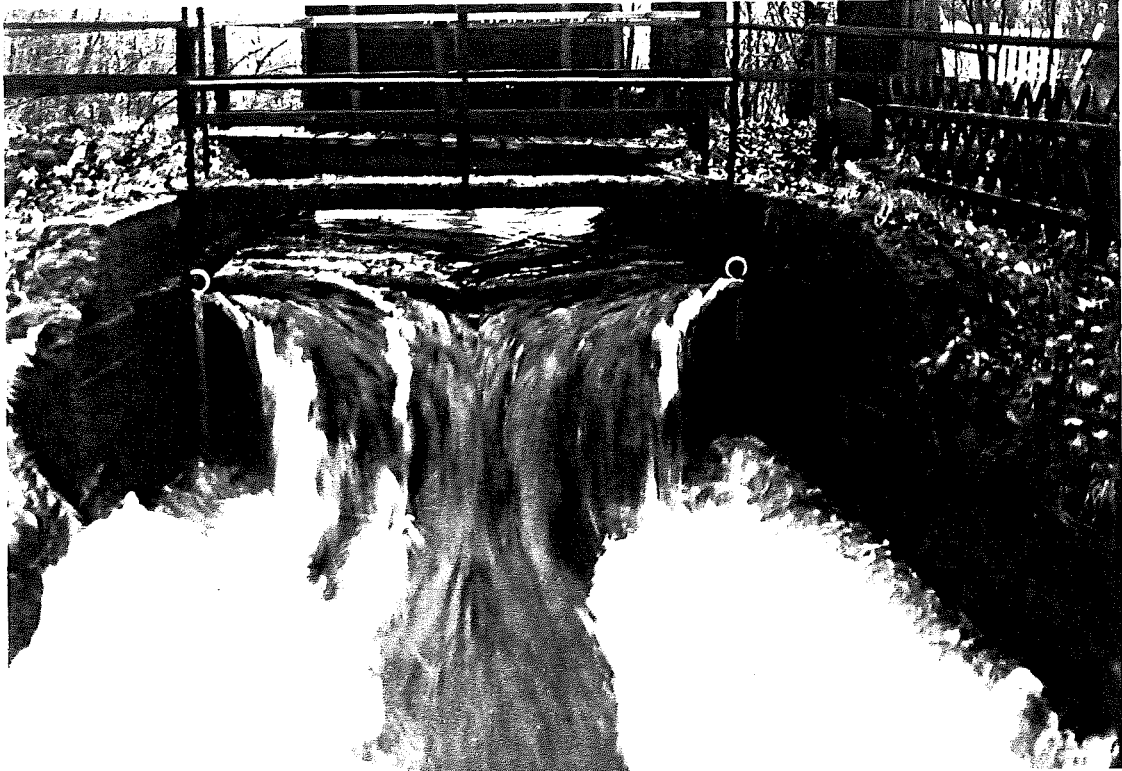
**HÖGER UTSKOV :** Utskovsöppningen är ca 2,5 m bred och försedd med en ca 1,3 m hög trälucka. Vid besiktning var luckan uppdragen och vattnet försade fram genom öppningen in i utskovskanalen av betong. I utskovskanalen ca 5 m bakom öppningen återfinns ett ca 1,3 m högt vinkelöverfall av trä för vattenföringsbestämning genom vilket vattnet faller. Vinkelns djup gick ej att uppskatta i den kraftiga forsen. Fallet över vinkelutskovet och vidare ned i utskovskanalen uppskattades till ca 0,9 m. Utskovskanalen förenas sedan utan fall med högra fåran i en lugnflytande utbuktning.

Damm vid Lindforsen - höger utskovsöppning med uppdragen lucka och vinkelöverfall.

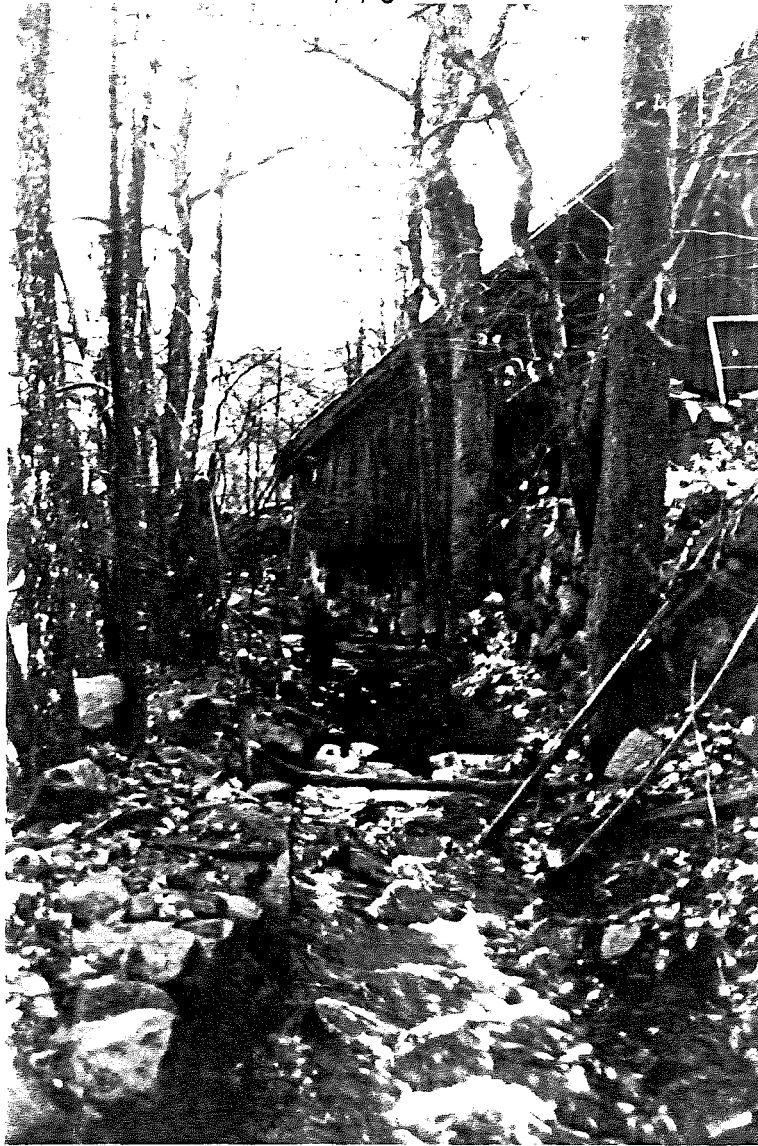
Buhre's Kvarndamm - kvarnfäran med kvarnbyggnaden i bakgrunden.

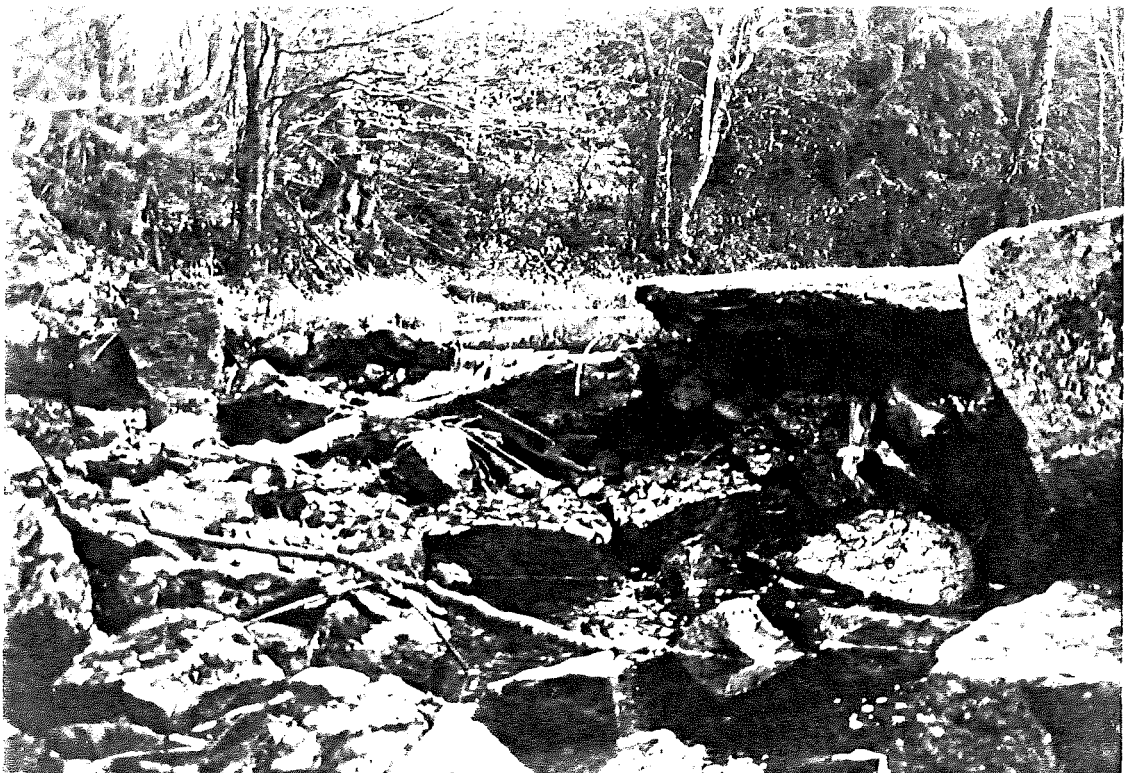
Buhre's Kvarndamm - vänster utskov med raserade block och dammdelar.

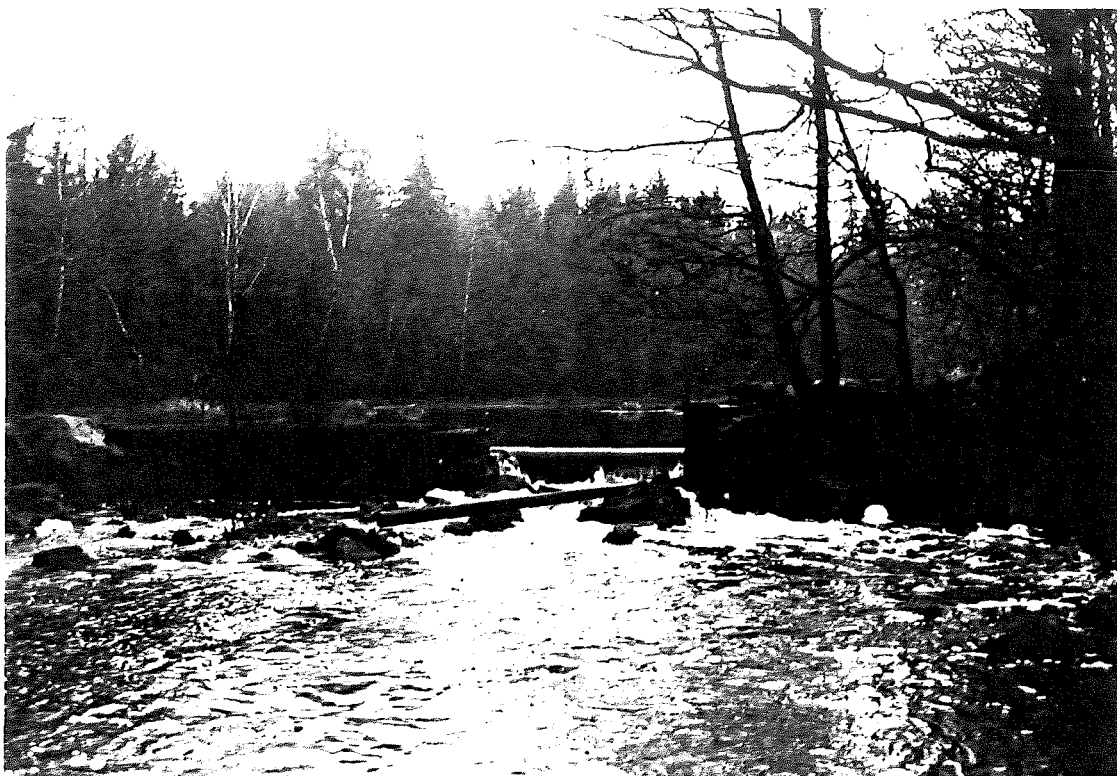
**MITTUSKOVET :** Utskovsöppningen är ca 4 m bred och saknar luckor. Däremot finns en ca 25 cm bred träbjälke i öppningens övre del. Vid besiktning rann vattnet över bjälken (vattendjup ca 10 cm) och med ca 1 m fall ned i åfåran. Vattendjupet i åfåran nedan var vid besiktning ca 0,5 m. Fallhöjden från bjälkens övre del ned till åfårans botten är ca 1,5 m. I åfåran strax nedan utskovet finns en nedrasade delar från dammen.

Buhre's Kvarndamm - mittenutskovsöppningen med fall ned i åfåran.

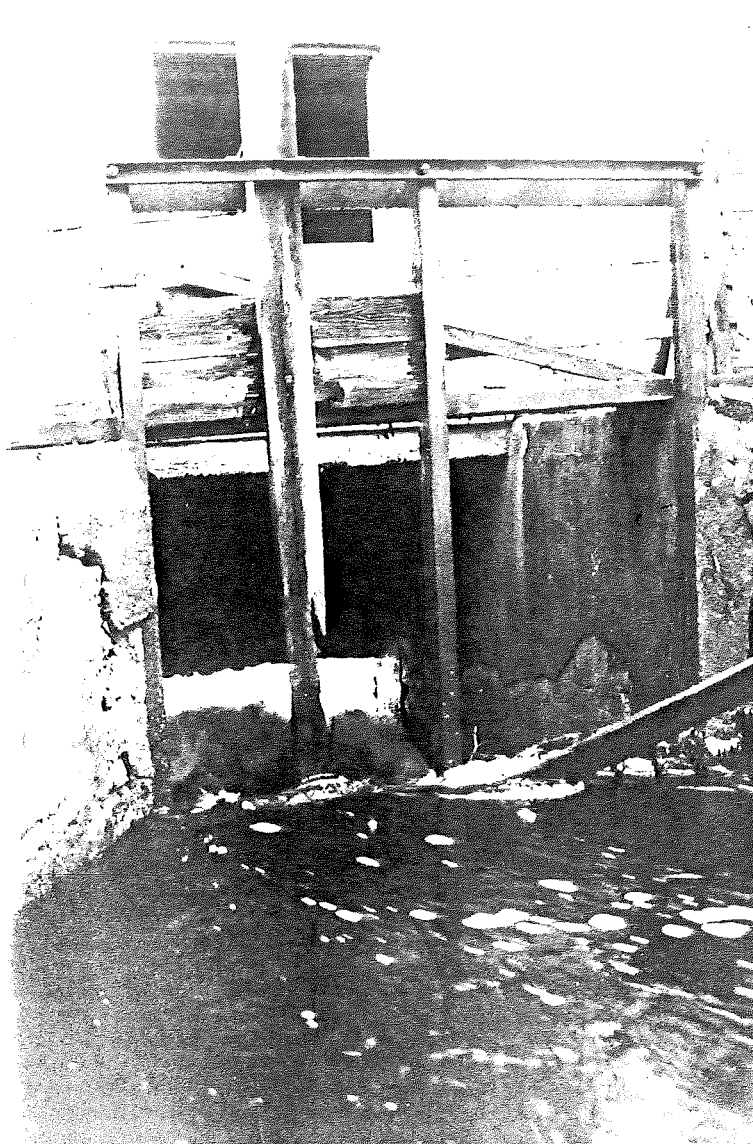
**Tokabo Damm - Intagsöppningen till kvarnhuset med nedrasade luckor.**

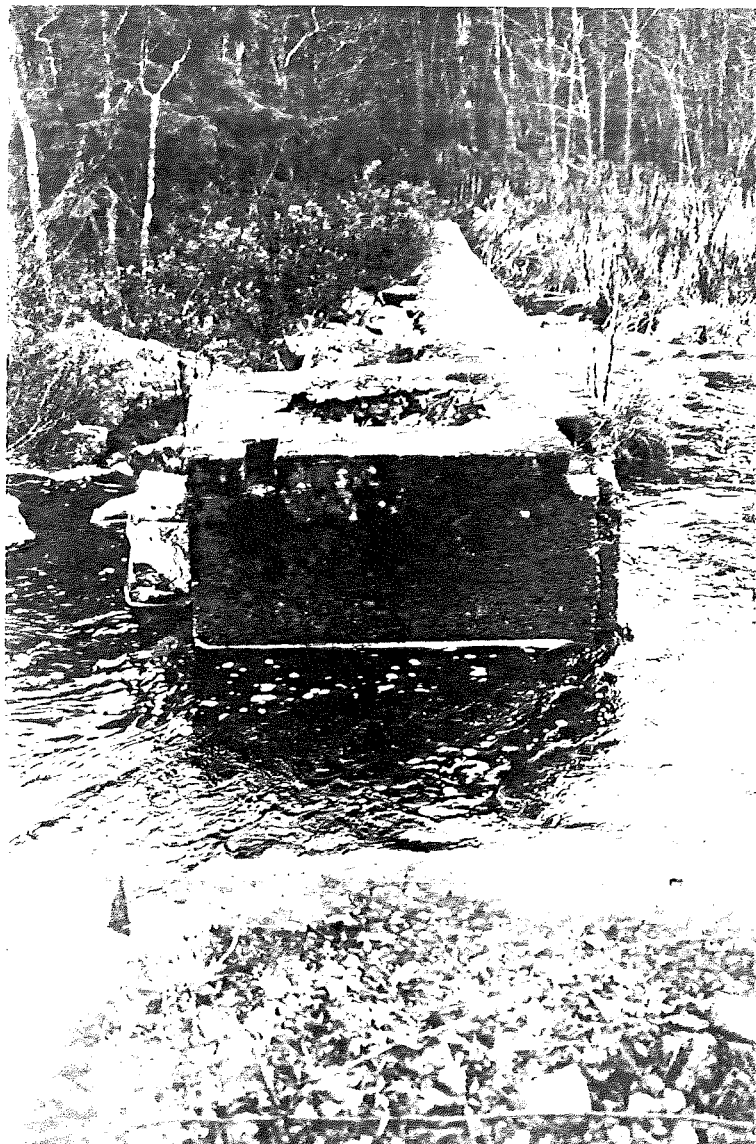
**UTSKOVEN :** Den vänstra utskovsöppningen är ca 4 m bred och den högra ca 3 m. Genom båda öppningarna är passagen helt fri för fisk och bottenfauna. Vid besiktning rann uppskattningsvis 60 % av vattenmängden genom utskoven och 40 % genom kvarnintaget.

**Tokabo Damm - vänster utskovsöppning med fria passager för fisk och bottenfauna.**

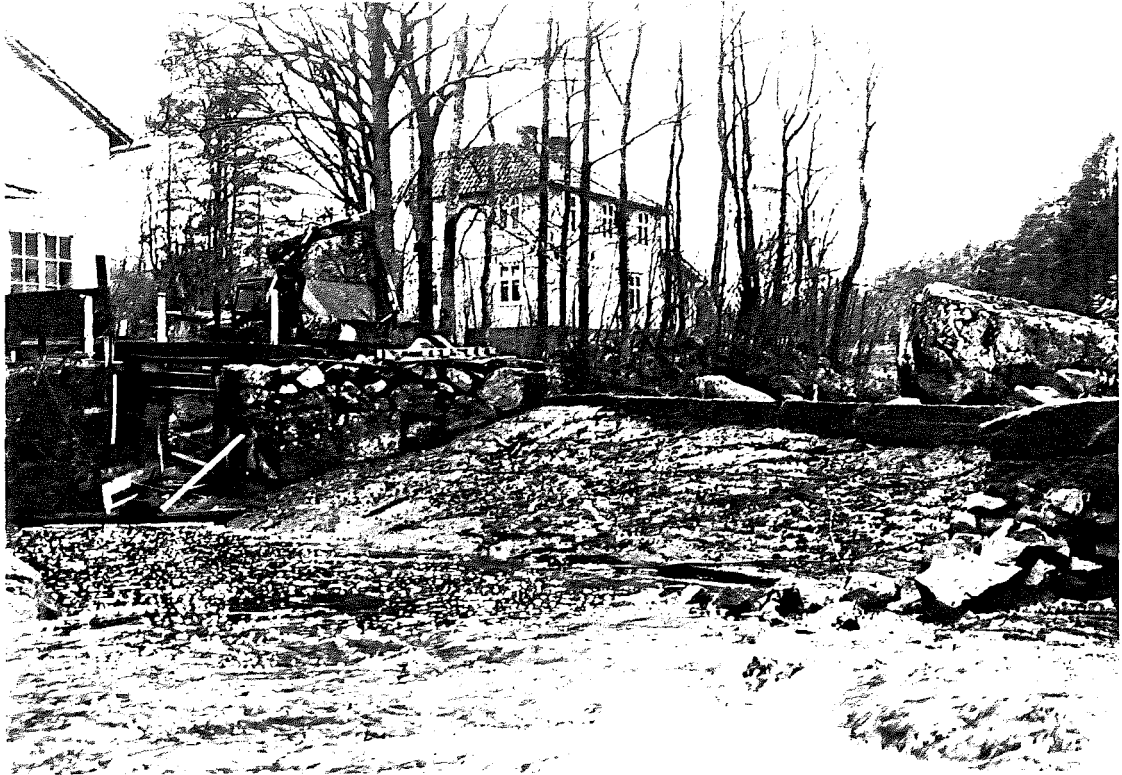
Runtorp Nedre Damm - vänster utskovsöppning och mittuskovet med breddningströskel.

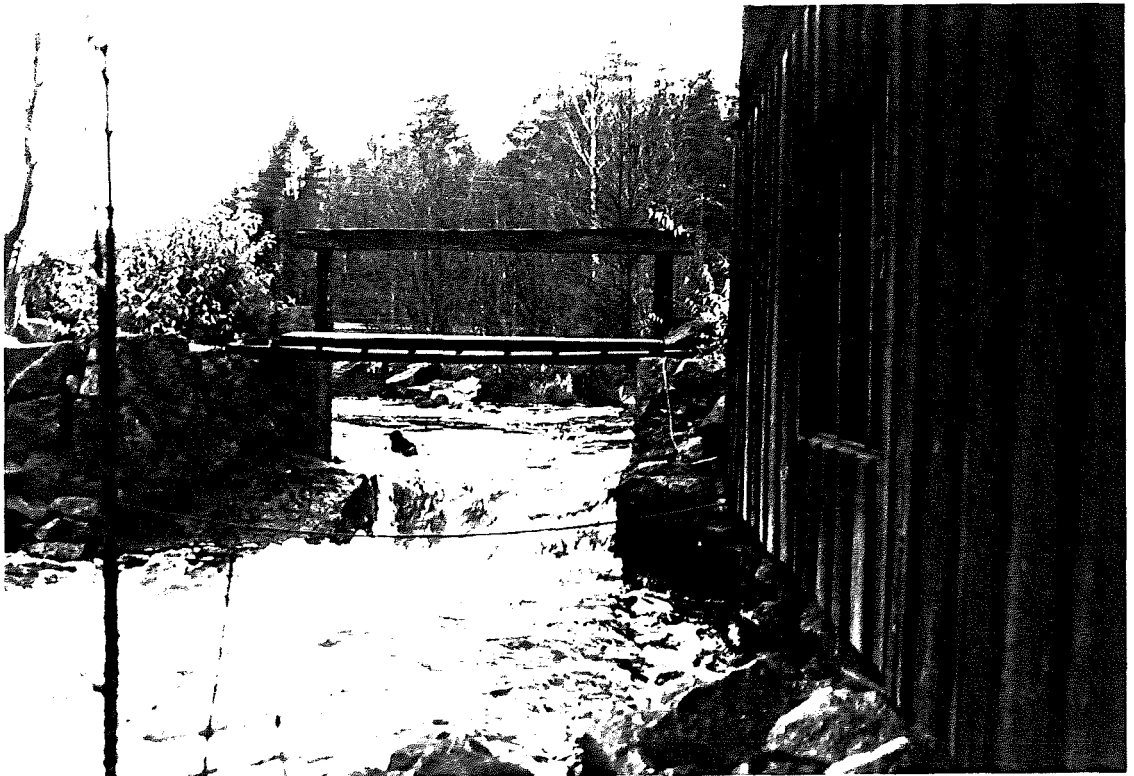
**HÖGER UTSKOV :** Utskovsöppningen är ca 2,9 m bred, 1,8 m hög och saknar luckor. Vid besiktning avbördades i stort sett allt vatten genom detta utskov. Vattnet forsade fram genom öppningen med ca 0,5 m fall ned till åfårans vattenyta. Vattendjupet i åfåran nedan öppningen var ca 1 m. När renoveringsarbetet är avslutat är meningen att öppningen kommer att vara försedd med en lucka.

Runtorp Nedre Damm - höger utskov med fall ned i äfäran.

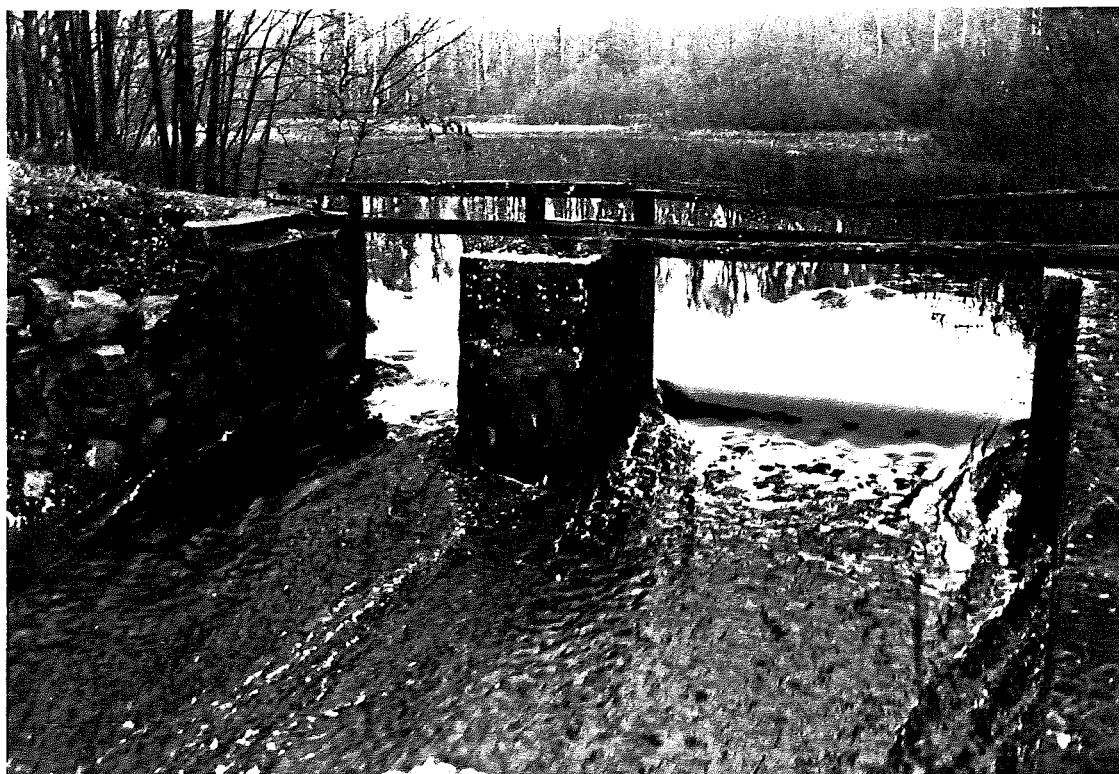
**HÖGER UTSKOV :** Utskovsöppningen är ca 3,5 m bred, 1,9 m hög och saknar luckor. I övrigt se vänster utskov.

Runtorp Övre Damm - båda utskovsöppningarna med delar av utskovsrännan.

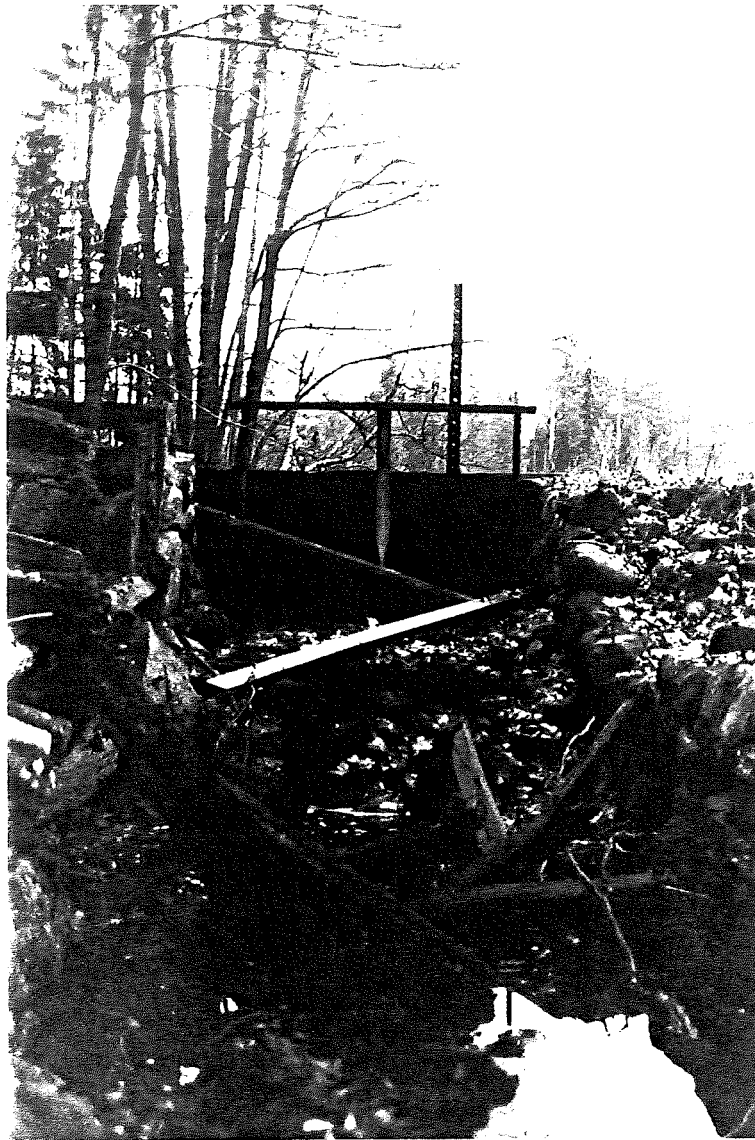
Långaström Damm - vänster utskov 1.

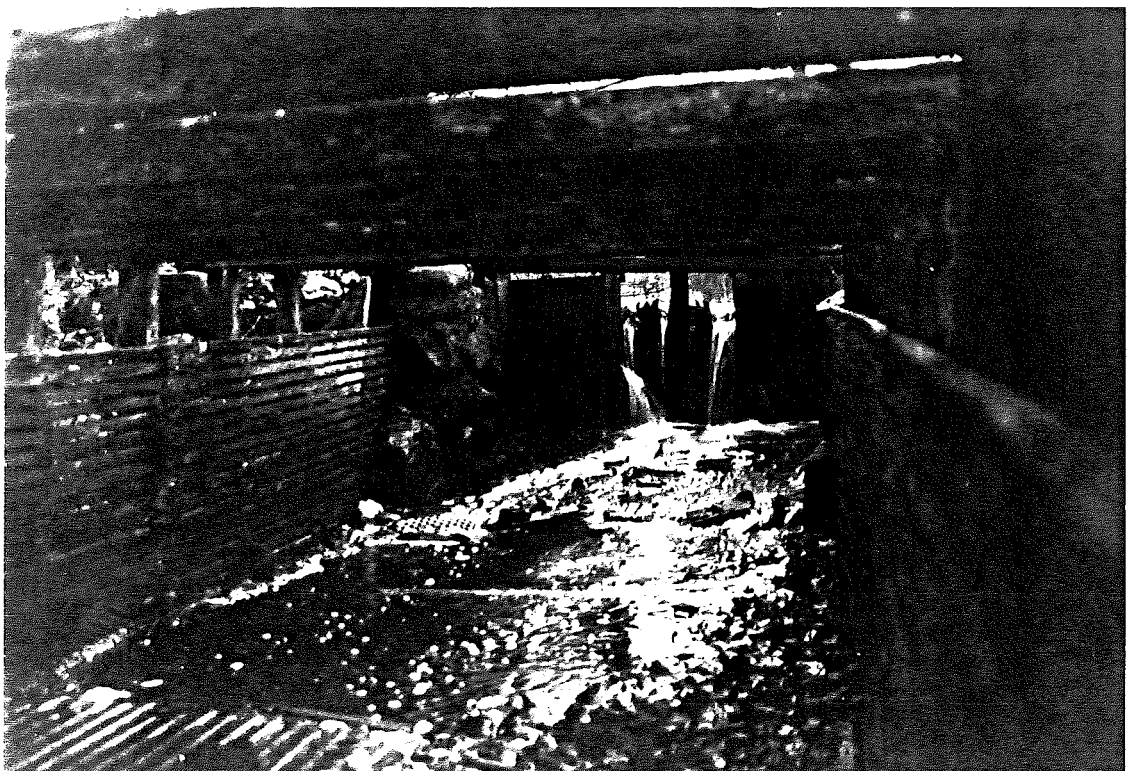
Långaström Damm - vänster utskov 2 med fall in i ålkista.

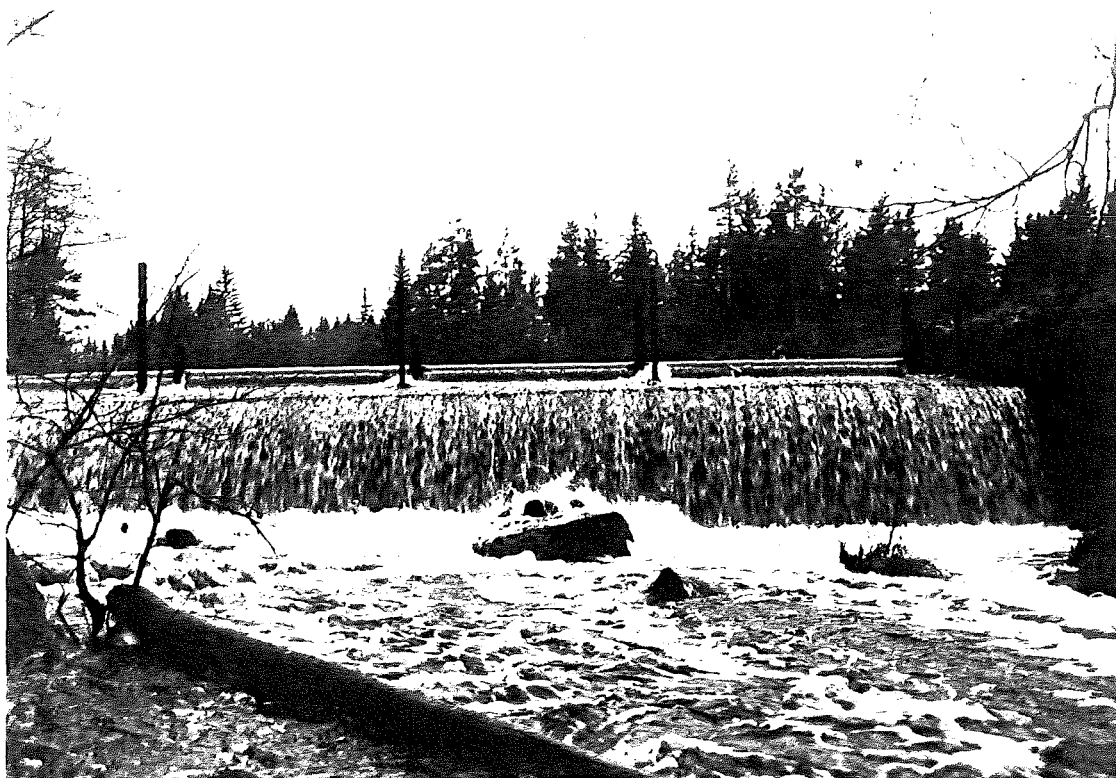
- MITTENUTSKOVET :** Utskovsöppningen är i form av en ca 15 m bred och ca 0,8 m djup svagt sluttande breddningströskel i dammväggen. Vid ingången till öppningen finns en ca 0,2 m hög trätröskel där tidigare en reglering med sättrar varit möjlig. Breddningströskeln är av betong och 3 m lång. Lutningen från öppningen till tröskelns kant är ca 0,2 m. Från tröskelns kant ned till åfårans botten är höjden ca 1,8 m. Vid besiktning passerade ca 95 % av vattnet genom mittenutskovet. Vattendjupet på tröskeln var ca 5 cm och i åfåran nedan ca 0,2 m.

Långaström Damm - mittenutskovet med breddningströskel och fall ned i huvudfäran.

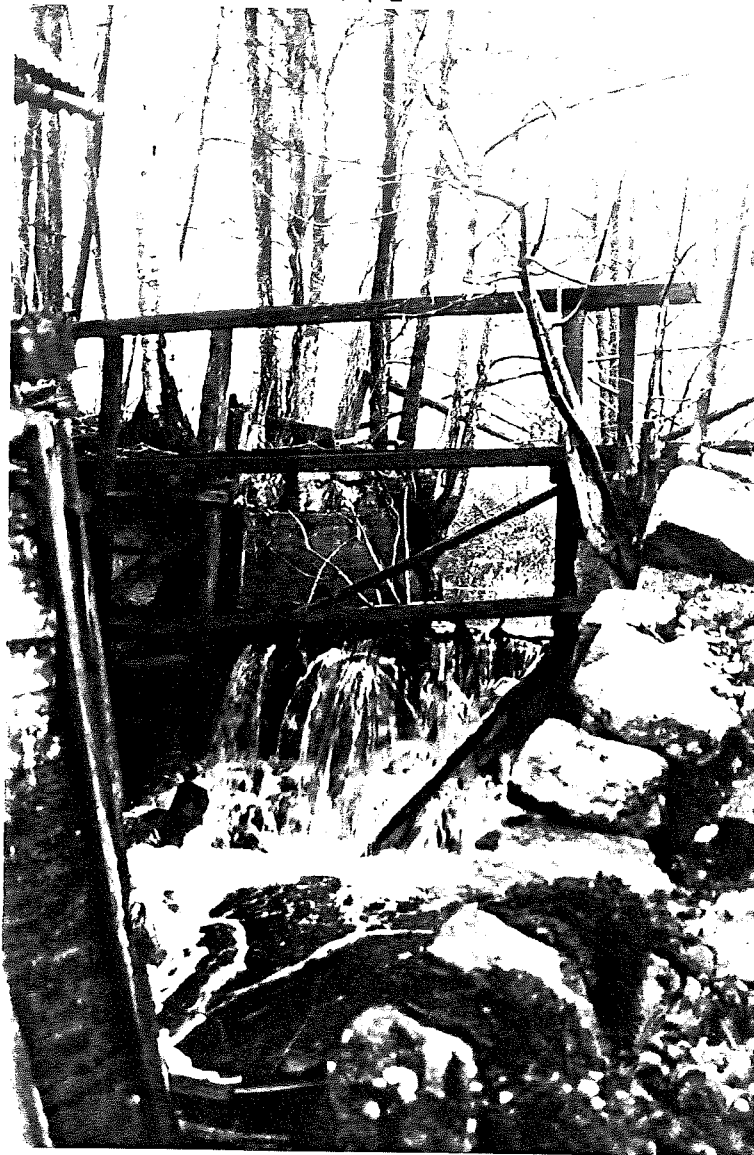
Anebo Damm - sågintaget med fall över sättar och tröskel ned i intagskanalen.
