# INVENTERING AV VANDRINGSHINDER

DEL 1

BRUATORPSÅN  
HALLTORPSÅN  
HAGBYÅN  
SNÄRJEBÄCKEN

Av  
Thomas Lennartsson  
Kalmar läns Hushållningssällskap

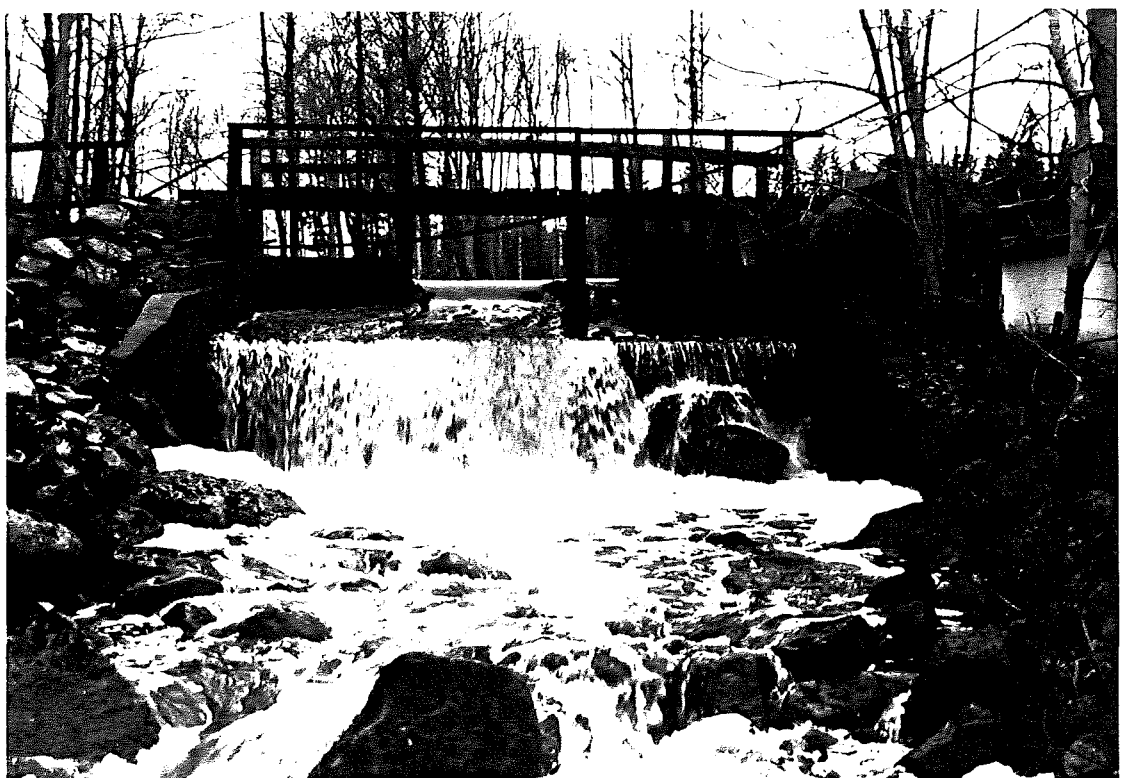
**MITTUTSKOVET :** Utskovsöppningen är 7,1 m bred och är uppdelad i 3 st reglerbara delöppningar. Den vänstra delöppningen är försedd med sättar upp till ca 0,8 m höjd, den mellersta saknar luckor och den högra är försedd med 3 st trasiga spetteluckor vars höjd varierar från 0,6 - 1,4 m. Bakom öppningarna följer en ca 4,2 m lång och svagt sluttande utskovströskel av betong. Lutningen från öppningen till tröskelns kant är ca 0,5 m. Från tröskelns kant ned till åfårans botten är höjden ca 1,8 m. Vid besiktning var vattendjupet på betongtröskeln ca 7 m och i åfåran nedan ca 0,4 m.

Anebo damm - mittenutskovet med öppningar och fall från betongtröskel ned i fåran.

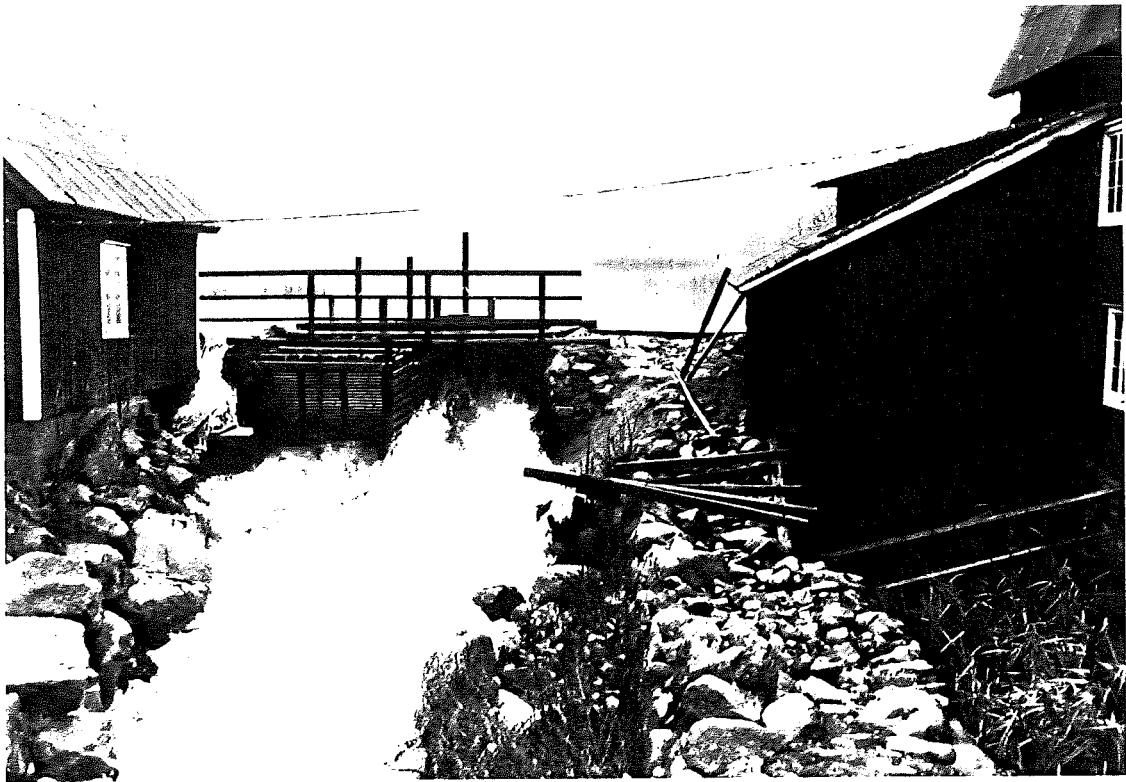
**UTSKOVET :** Utskovsöppningen är ca 3,8 m bred och försedd med 4 st ca 1 m höga spetteluckor. Luckorna utgår från en sluttande cementserad utskovströskel. Bakom de båda högra luckorna finns en ca 5 m lång ålkista. Utskovströskeln är ca 8 m lång och lutningen från luckornas botten till dess kant ca 1,5 m. Från utskovströskelns kant ned till utskovsfåran är höjden ca 0,5 m. Utskovsfåran passerar strax nedanför genom en vägbro i två st ca 6 m långa kulvertar. Kulvertarna är upphöjda och skapar ett mindre fall vid mynningen. Vid besiktning var en av luckorna delvis uppdragen. Vattnet forsade fram genom denna och med fall över de andra ned på utskovströskel resp. in i ålkistan och vidare ned i utskovsfåran. Vid kulvertarnas mynning var fallet ca 0,3 m. Vid besiktningstillfället breddade dessutom en del vatten över själva dammkrönet på vänster sida av utskovet och vidare ned i en avstängd breddningsfåra. Breddningsfåran som är ca 1,5 m djup mynnar invid ålkistan efter att ha passerat under en byggnad belägen i utskovsfårans vänstra kant.

Toresbo Södra Damm - utskovsöppningen till vänster och igenväxt kvarnfåra till höger.

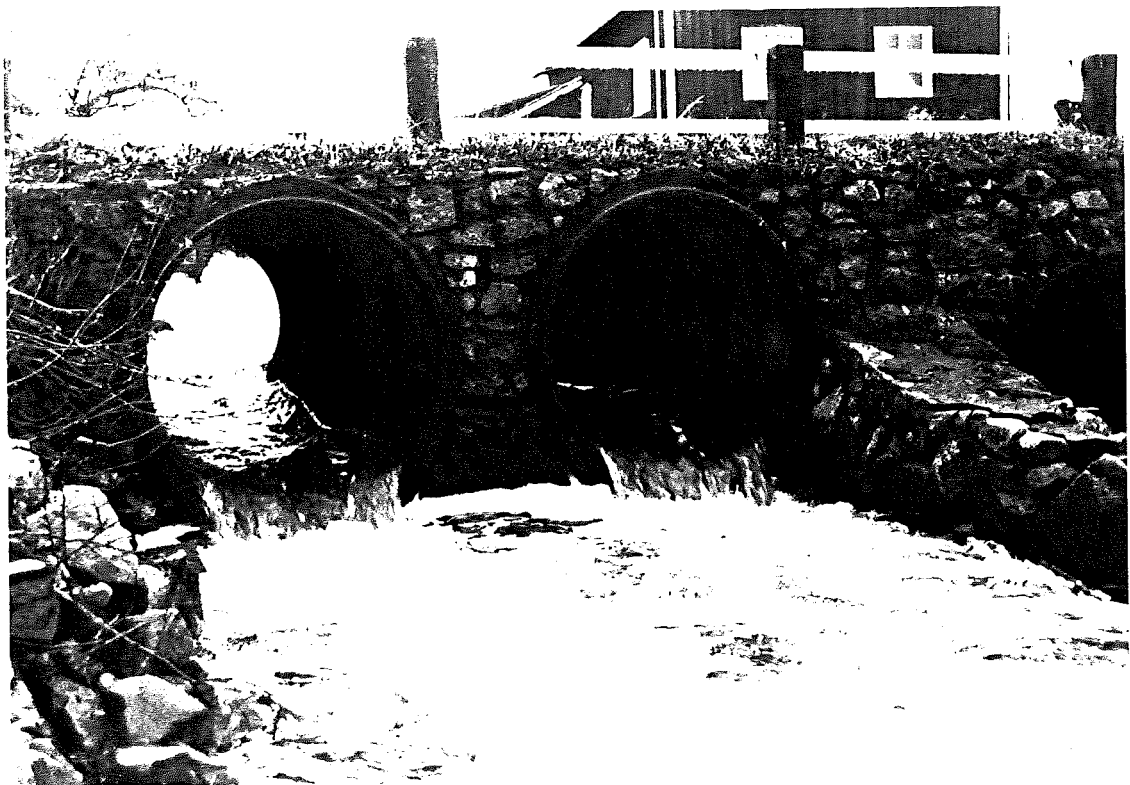
Töresbo Södra Damm - utskovsfåran med fall från vägkulvertar.

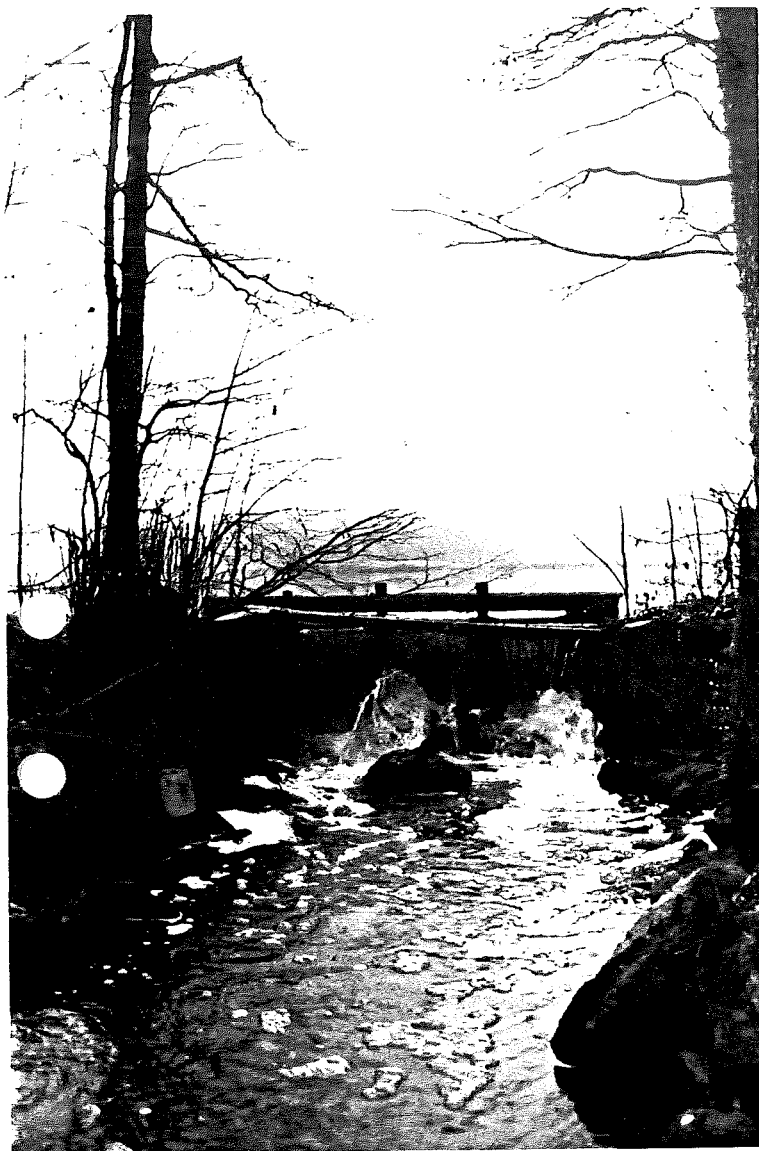
Toresbo Södra Damm - utskovöppningen

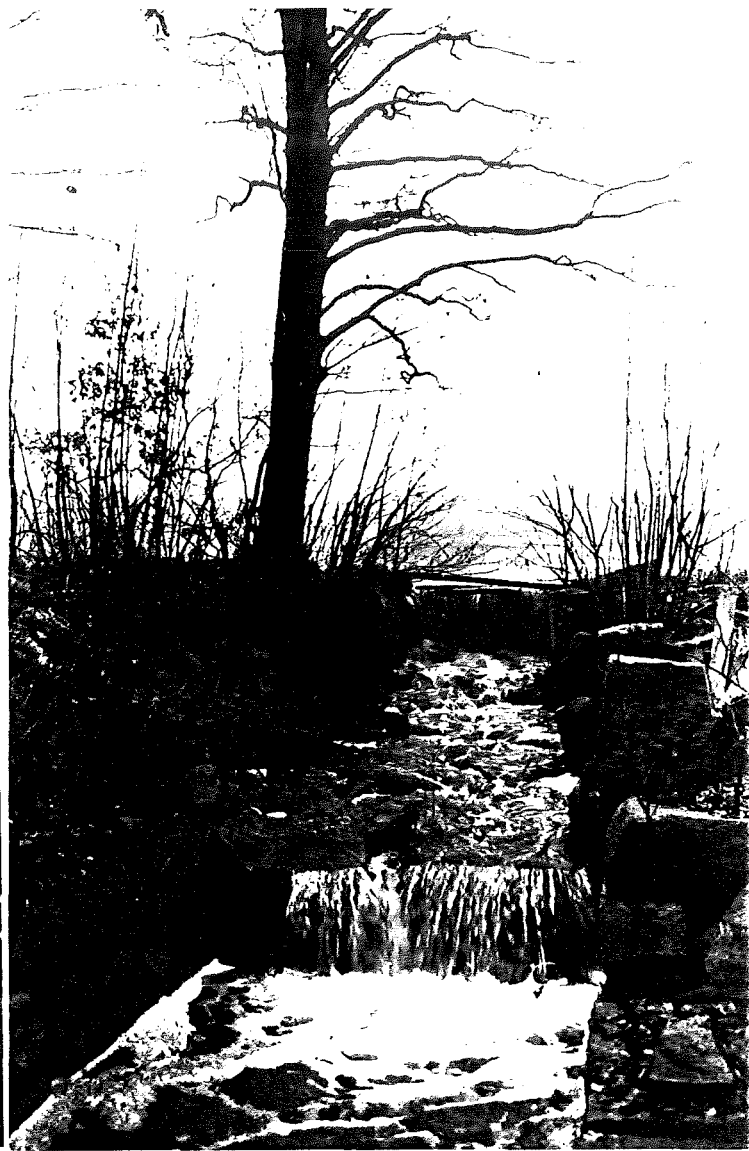
Toresbo Södra Damm - intagsöppningen

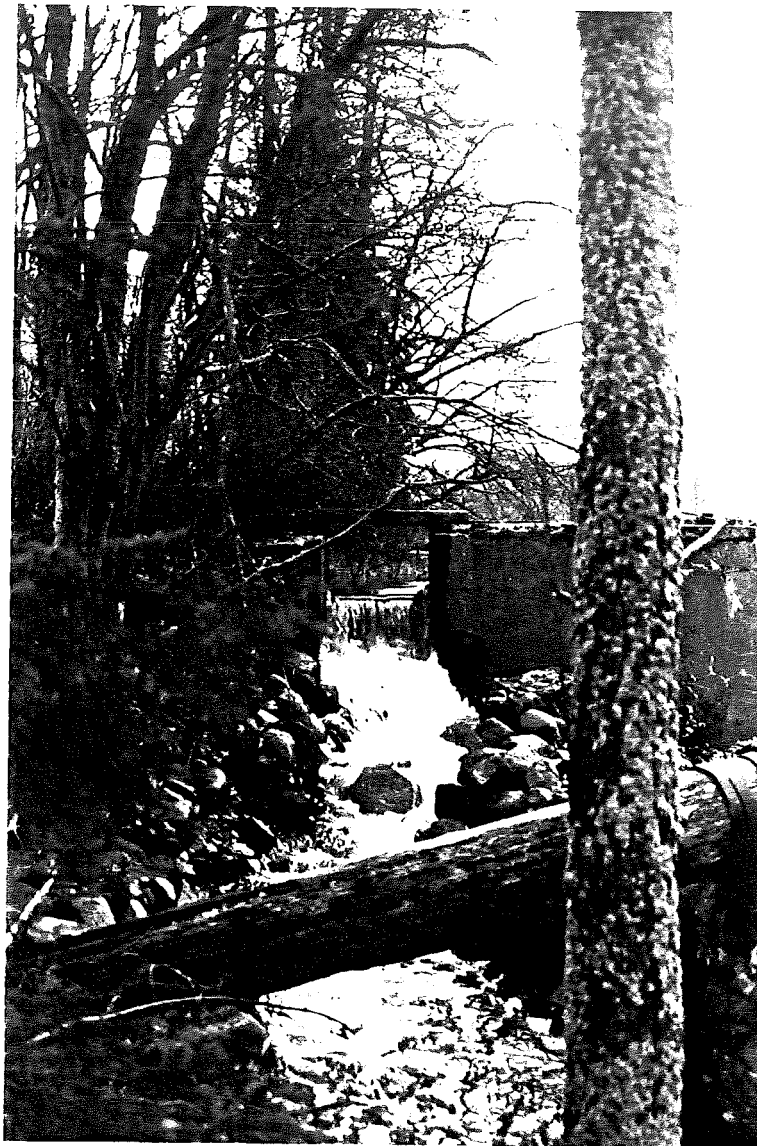
Örsjö Damm - vänster utskovsöppning med fall över block ned i utskovsfåran.

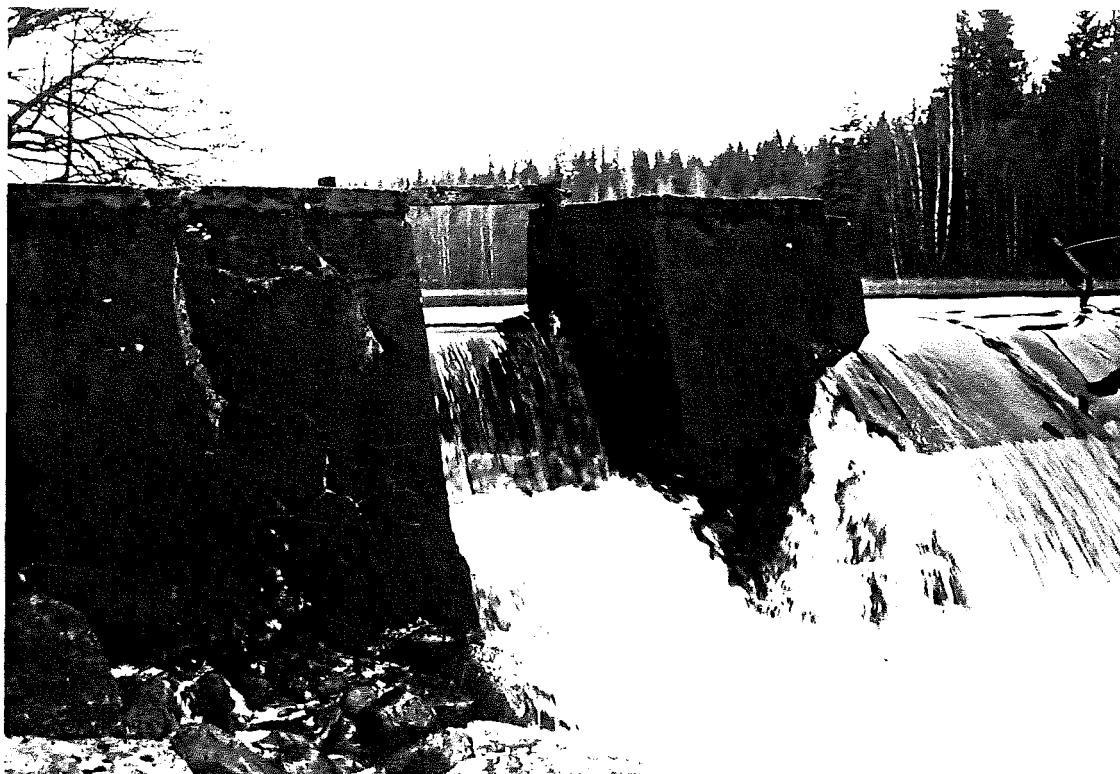
Örsjö Damm - mittenutskovsöppningen med fall ned på utskovströskel och ned i åfåran.

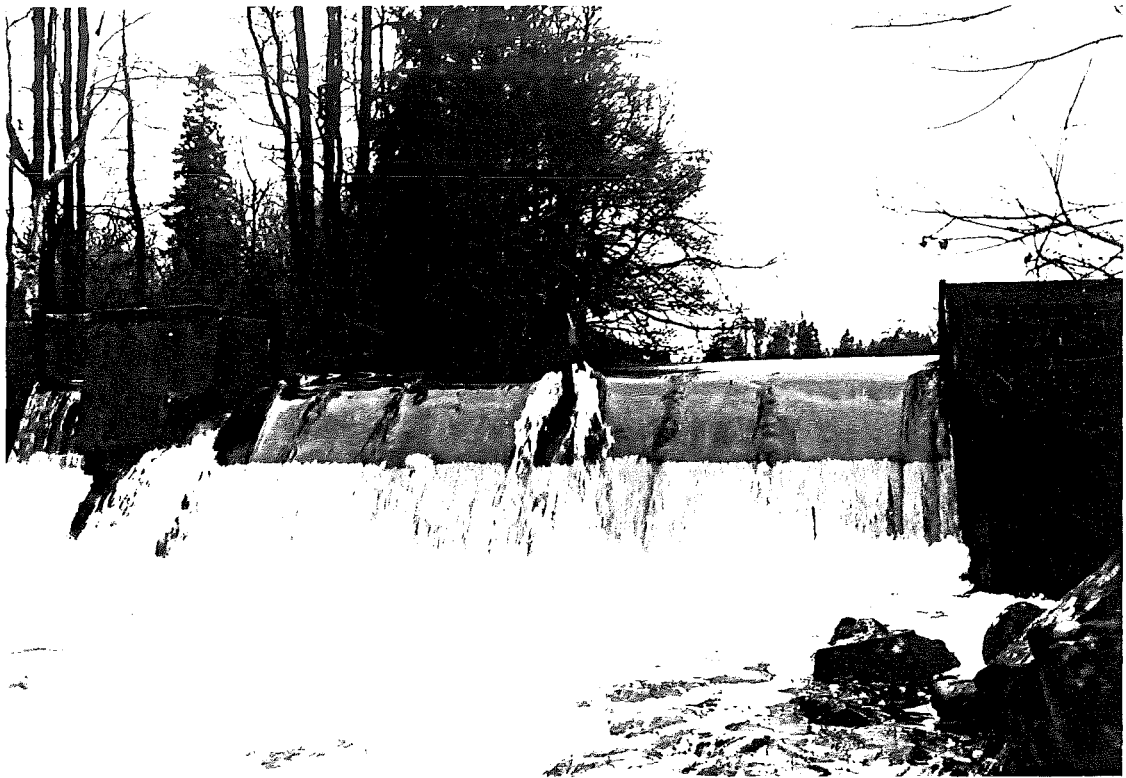
Örsjö Damm - höger bredningsutskov med fall ned i åfåran.

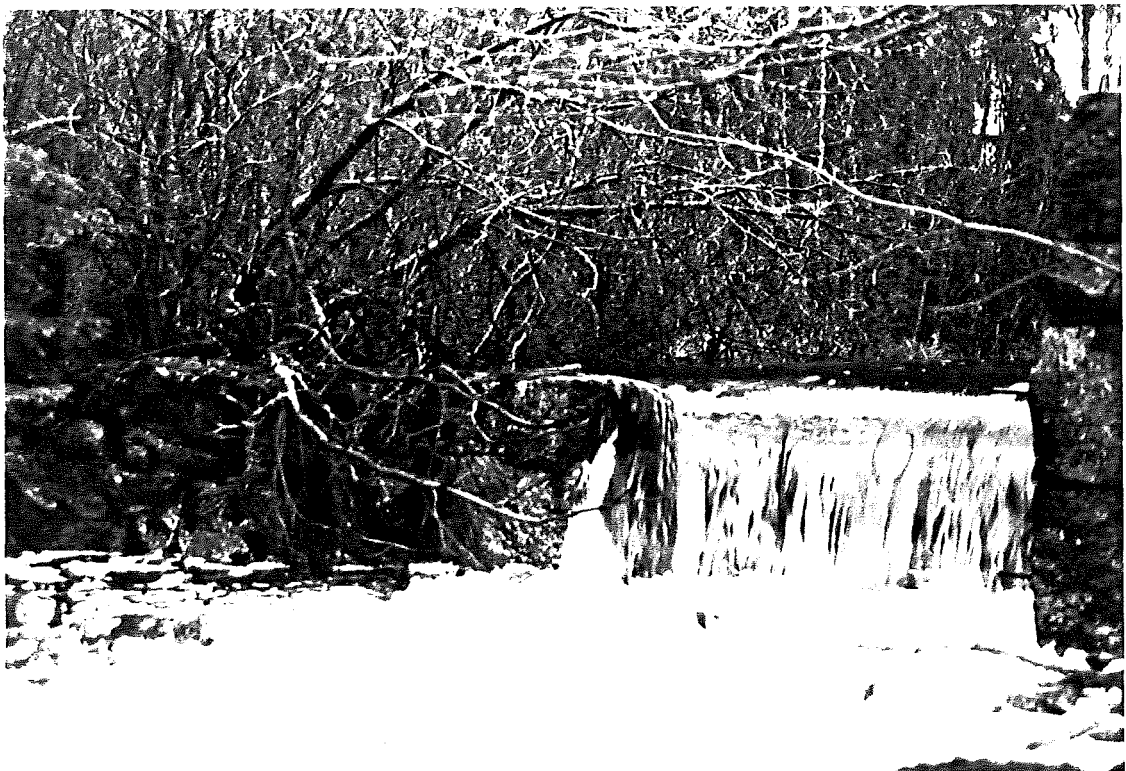
Kvarnefors Damm - utskovet med fall i dess vänstra kant över betongtröskel ned i fåran.

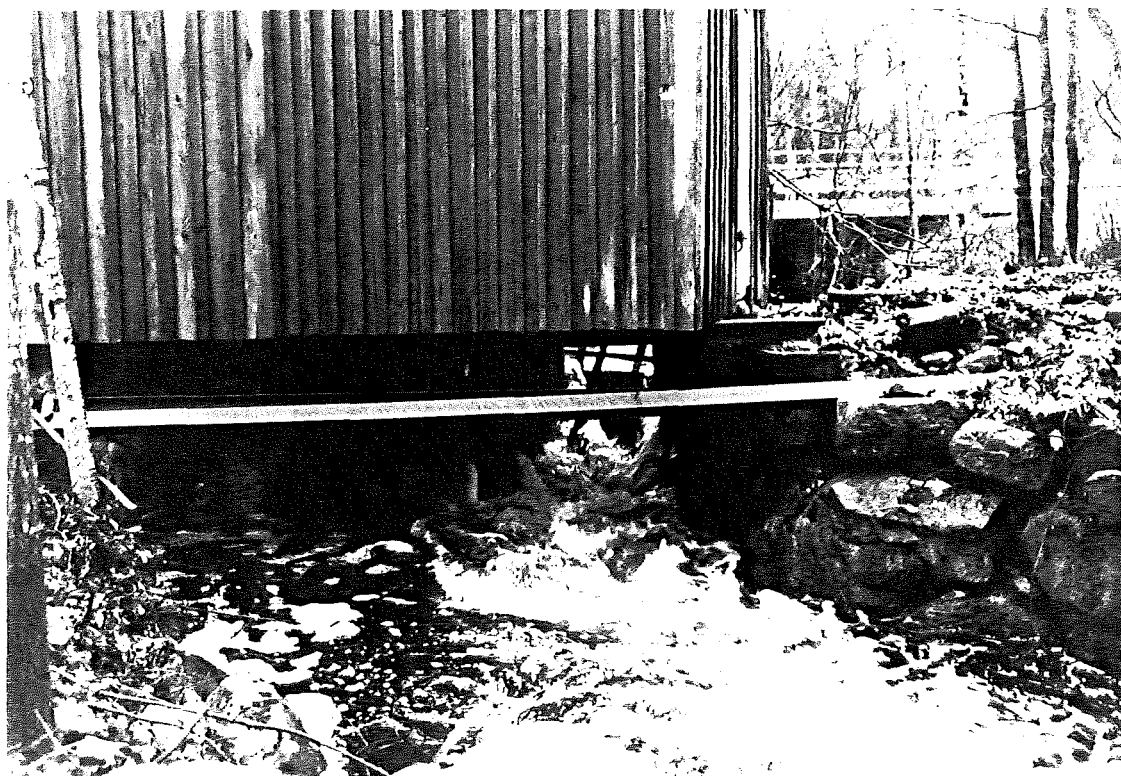
Damm vid Boda kalkdoserare - intaget med fall över bräte under "kvarnbyggnad".

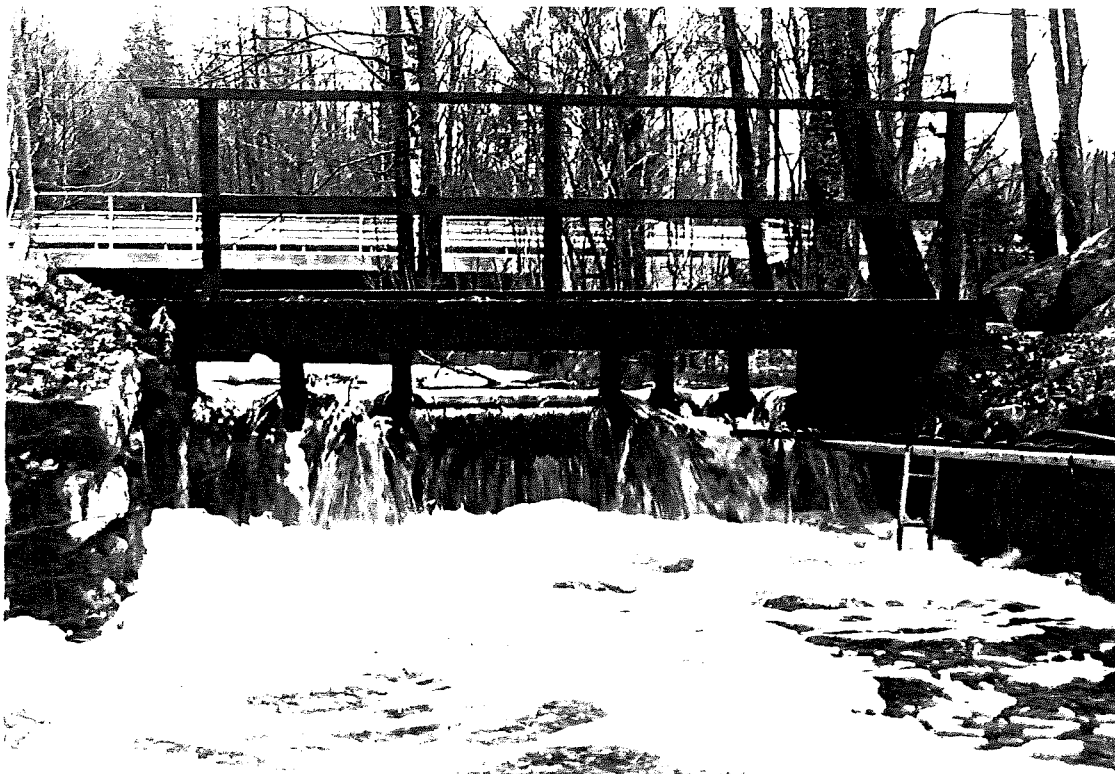
Damm vid Boda kalkdoserare - utskovet med fall över sättar och förbindelse med doseraren.

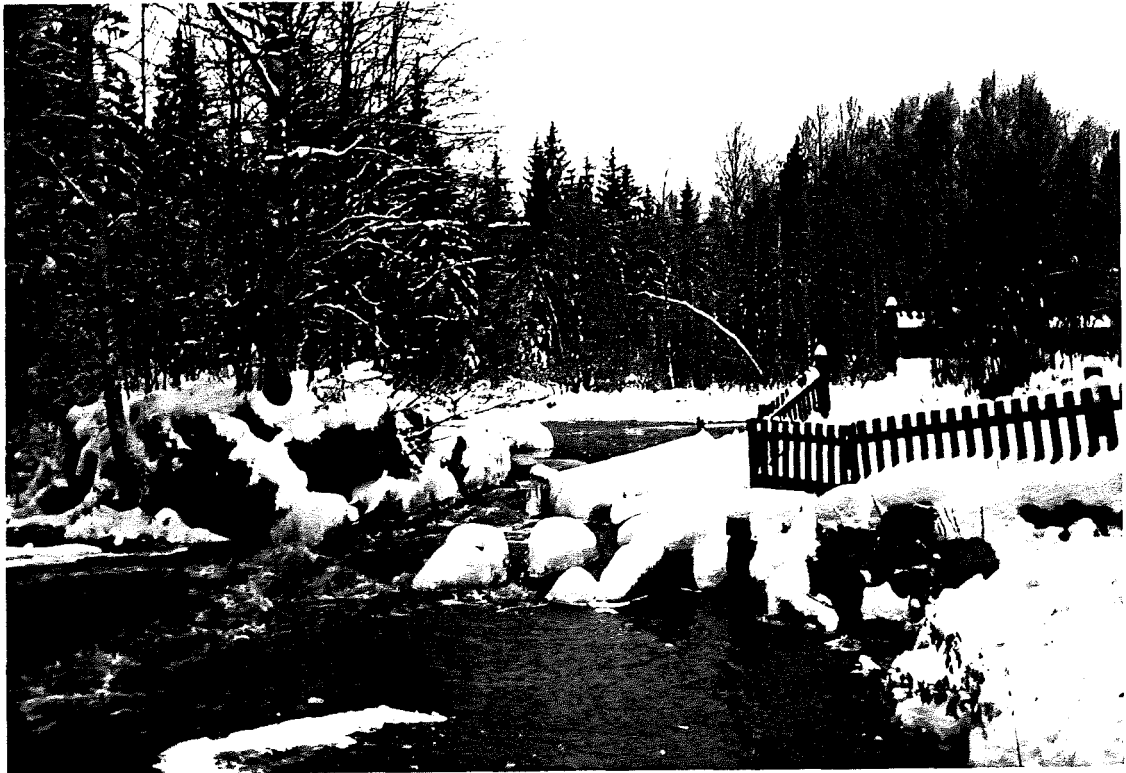
Dammhagens Damm - fall genom den raserade utskovsöppningen.

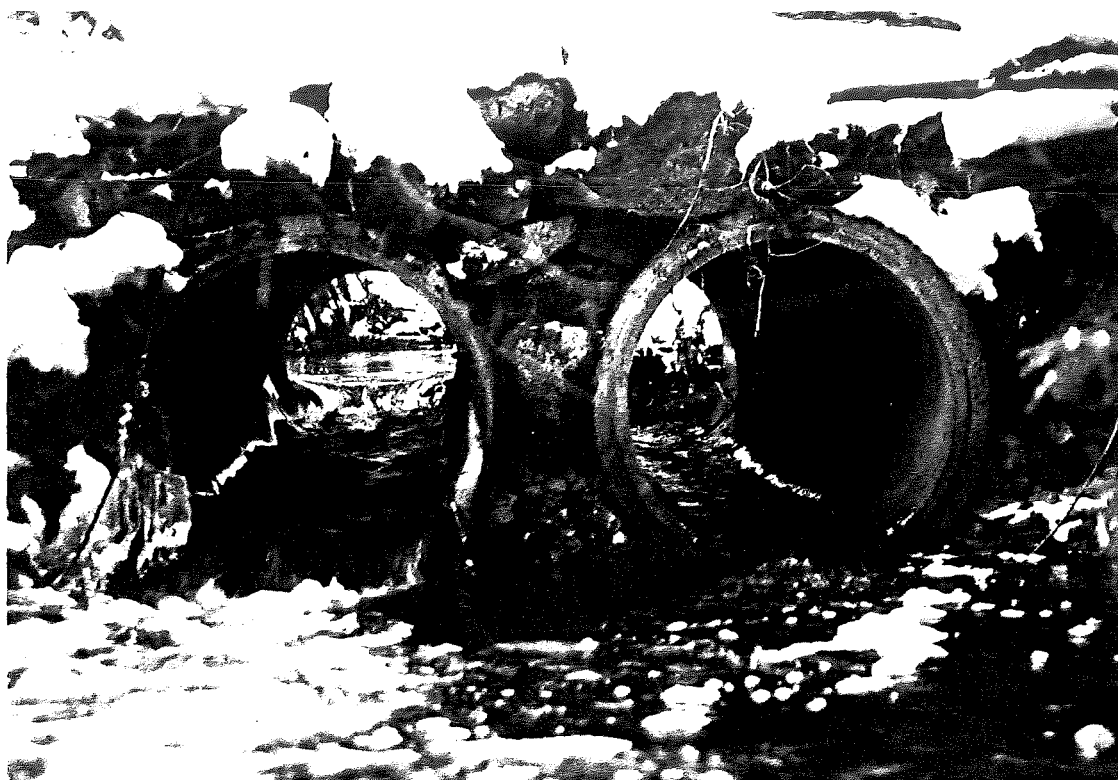
Gransjö Damm - höger sidofåras kulvertar under väg med fall från dess utlopp.

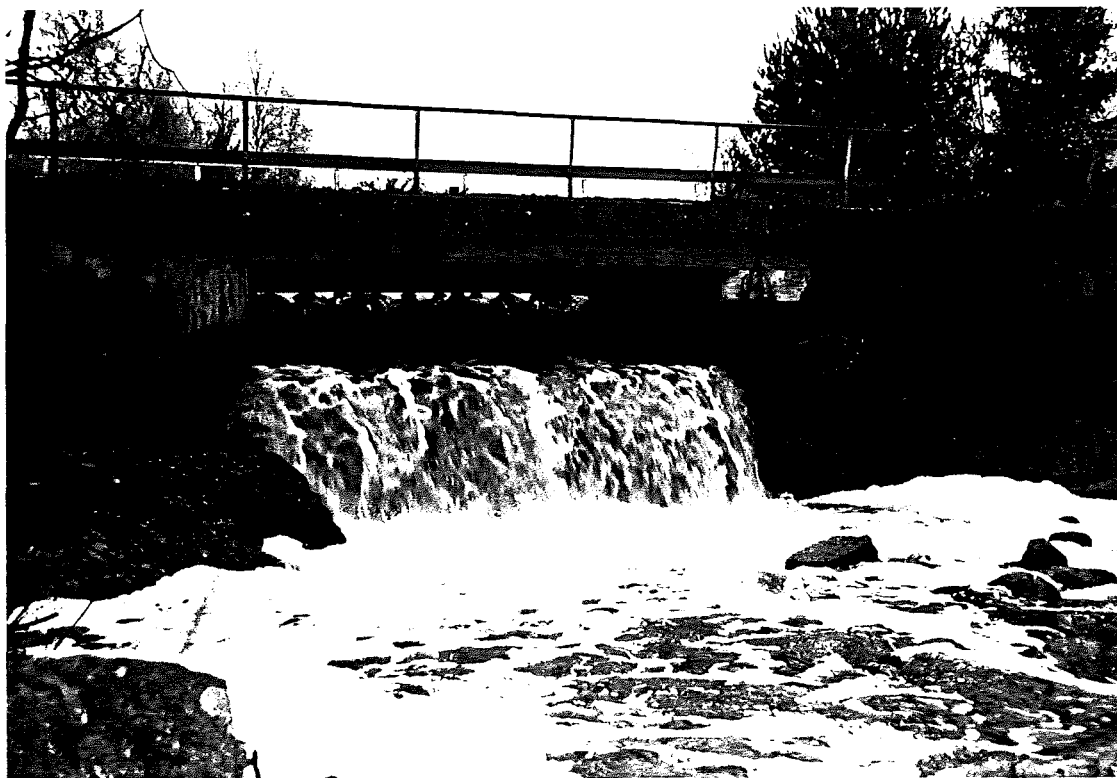
Utskovsdelen Kvarntorpets Damm - mittenutskovsöppning med tröskel och fall.

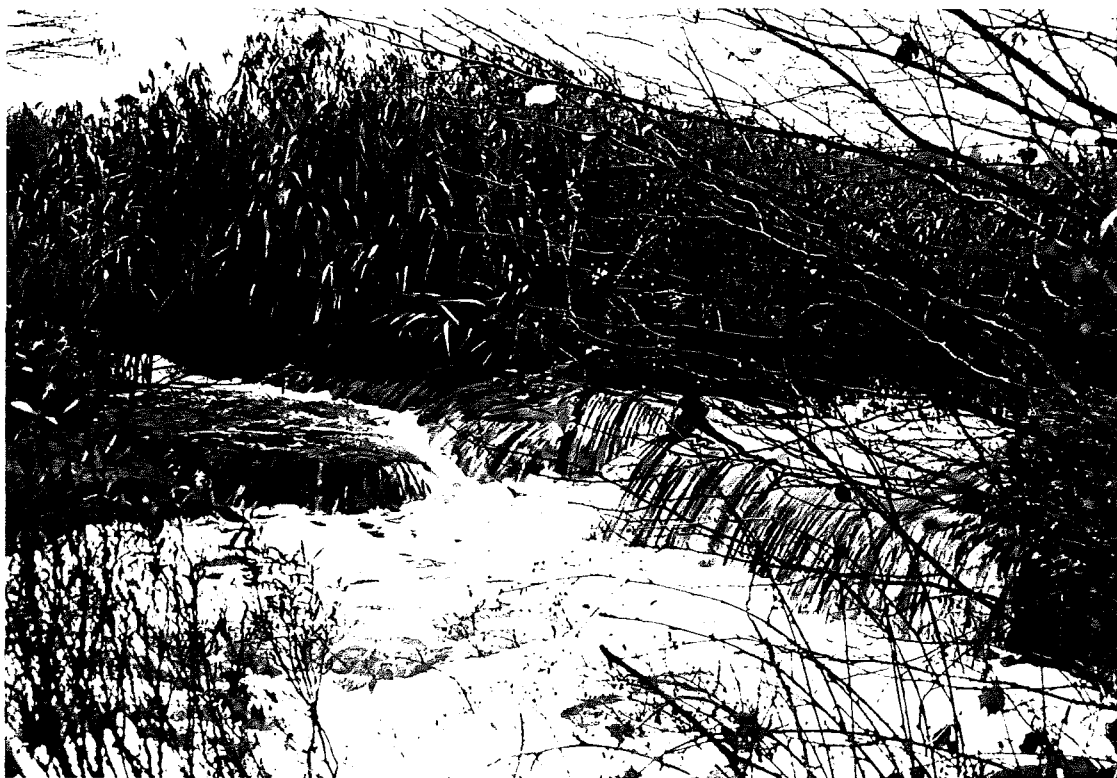
Utskovsdelens Baggemossens Damm - utskovsöppningen sedd från höger med tröskel, fall och vass.

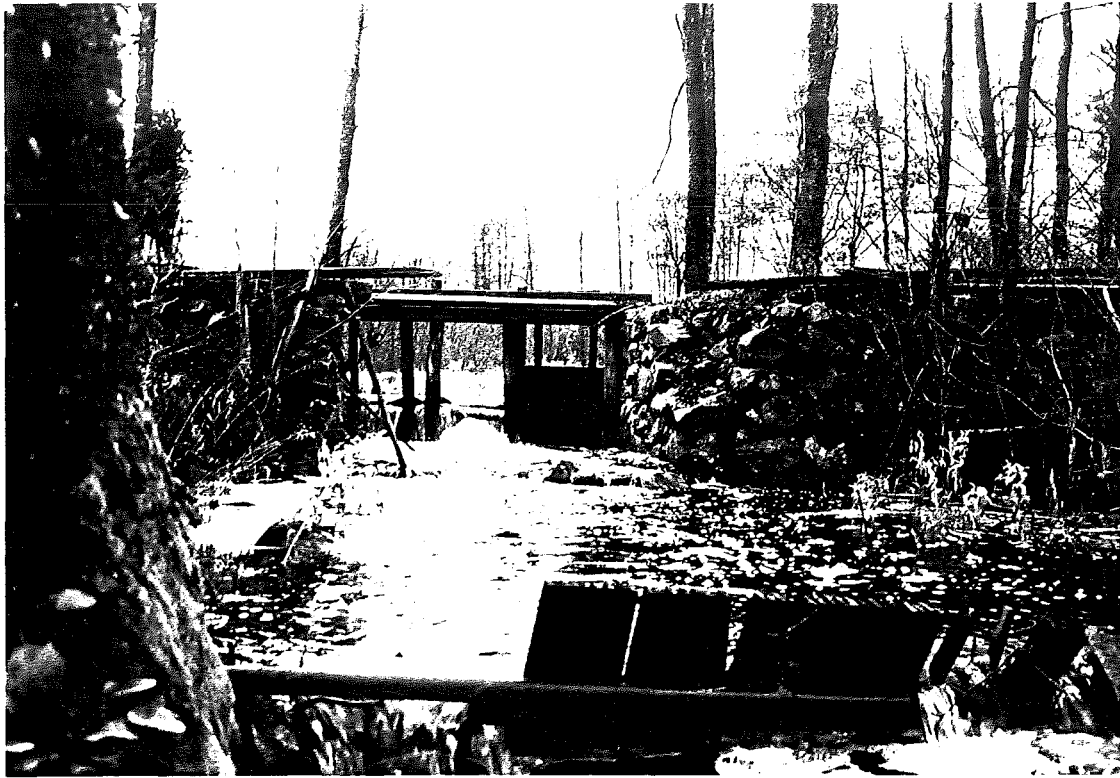
Utskovet samt i förgrunden "bjälkhinder" Århultemåla Norra Damm.
