# DEGERFORS JÄRNVERK

Byggnadsinventering av det östra  
verksområdet

Länsstyrelsen  
Örebro län  
Kulturmiljövård  
1999

Publ Nr 1999:14

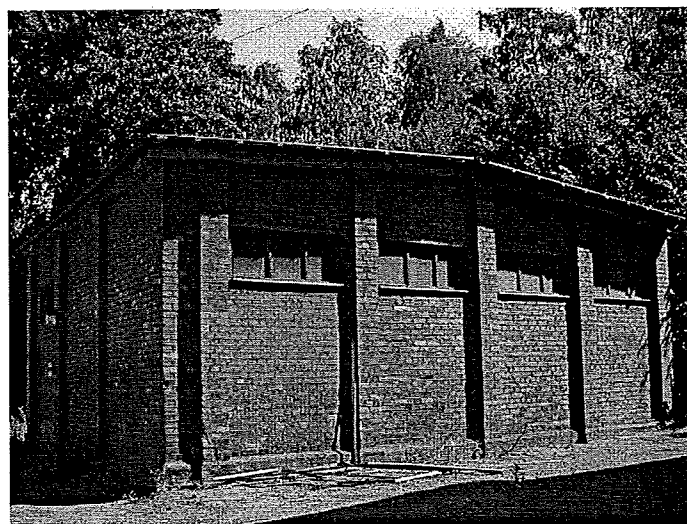
Byggnaden från väster.  
Foto: Anna-Karin  
Ericson 1999.

Stommen är av tegel och det svagt sluttande taket är täckt med korrugerad plåt. Låga högt sittande fönster finns på den västra gaveln. Den östra delen är idag riven. Det är oklart vilken funktion byggnaden har idag.

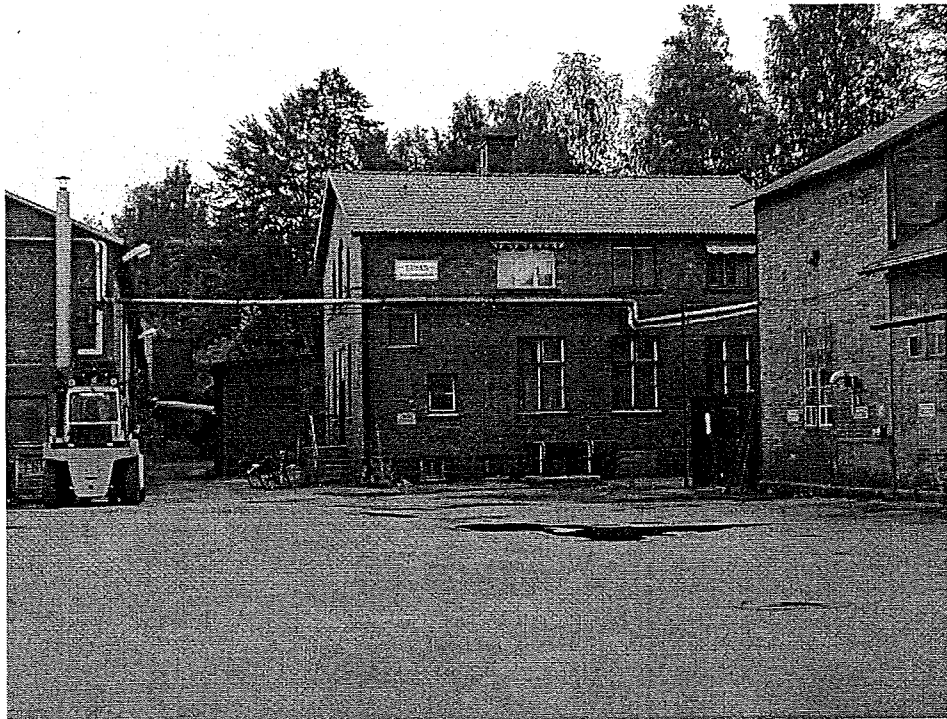
Valsverkskontoret är i gott skick och bör bevaras, eftersom den ingått som en viktig del i järnverkets verksamhet. Byggnaden är delvis förändrad, men besitter bl a därigenom ett byggnadshistoriskt värde.

*Valsverkskontoret från väster. Foto: Hanna Domfors 1999.*

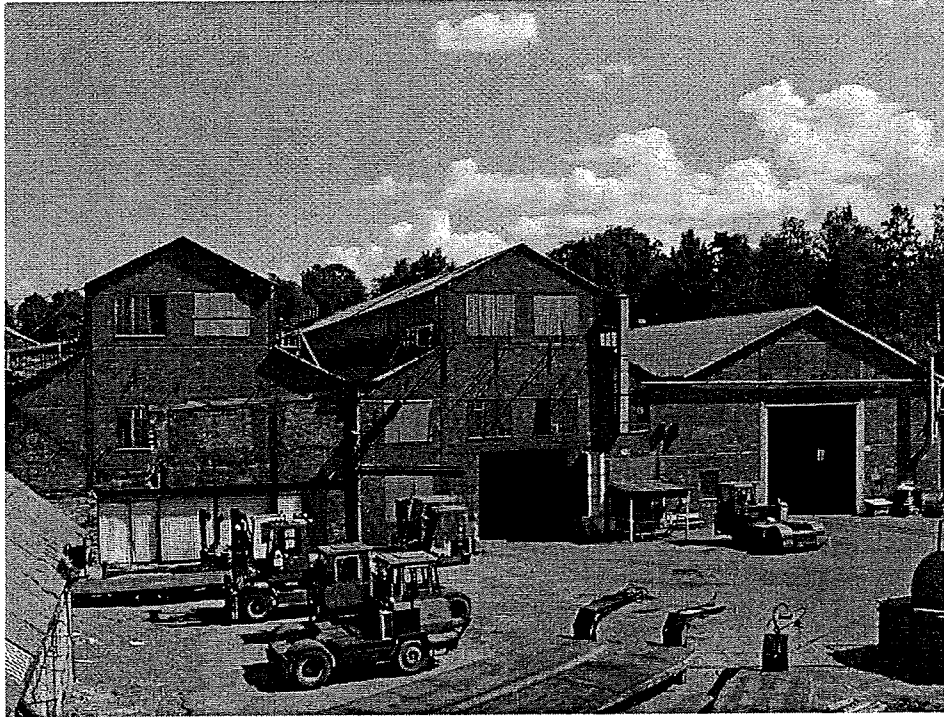
*De västra gavlarna på de rivningshotade byggnaderna. Foto: Anna-Karin Ericson 1999.*

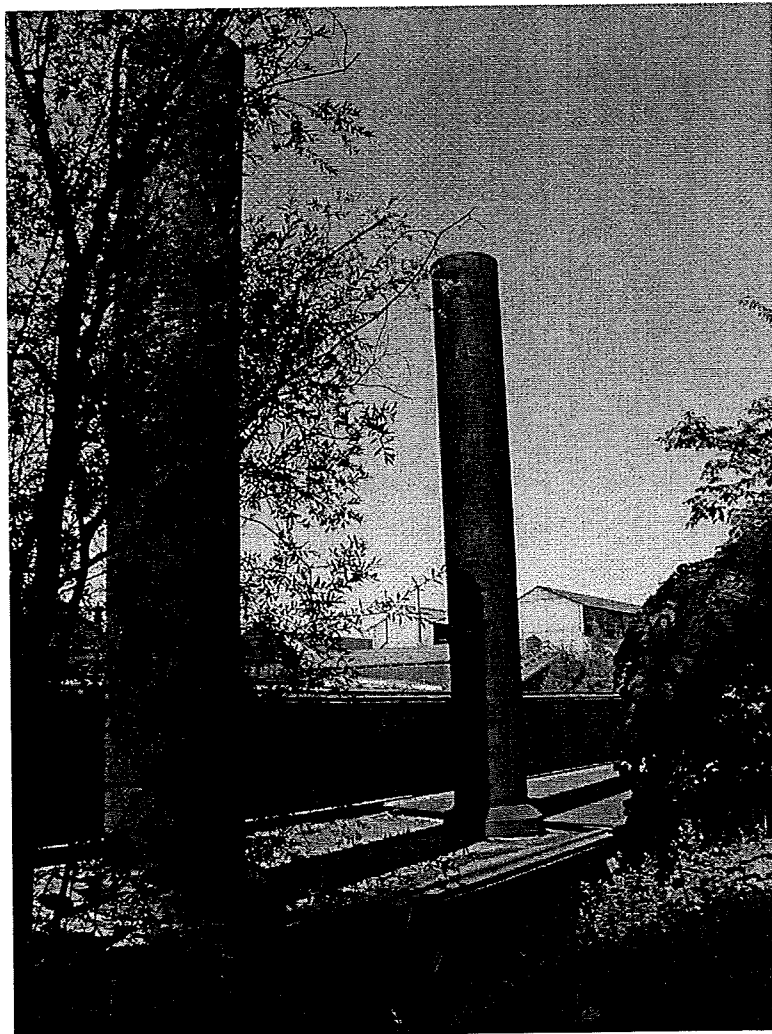
De två skorstenarna mot öster som idag är rivningshotade. Skorstenar var ett karaktäristiskt inslag i det äldre järnverket. Foto: Anna-Karin Ericson 1999.

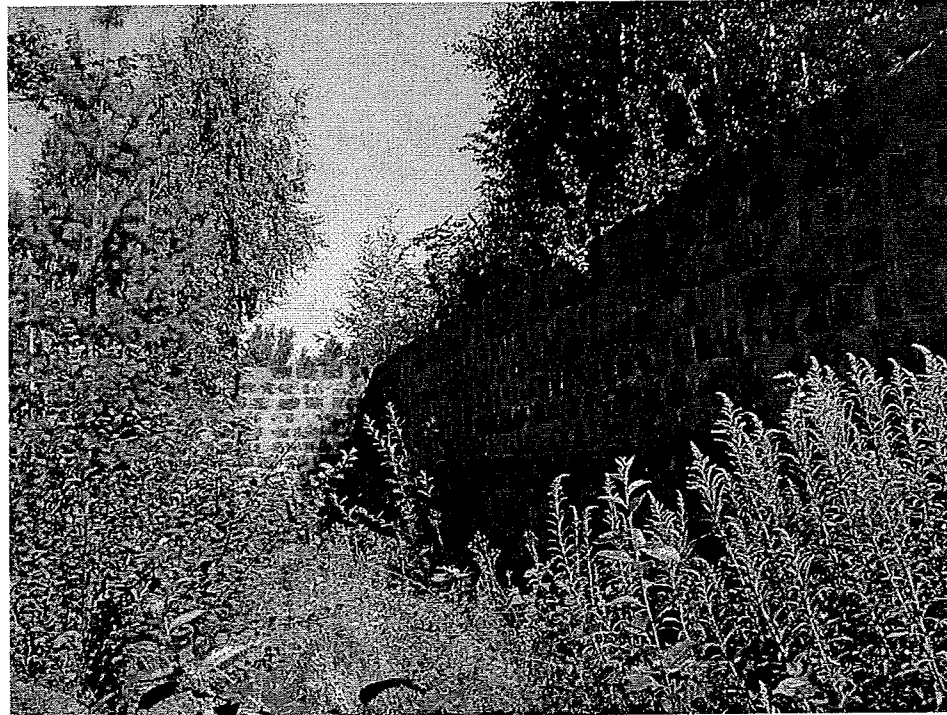
Bakom "Saniteten" finns en lägre samt en högre slaggstensmur. Den högre som ligger en bit upp i en sluttning bör bevaras. Den kan vid en vägdragning fungera som bullerskydd och en naturlig avgränsning till kommunens område.

*Slaggstensmur. Foto: Anna-Karin Ericson 1999.*

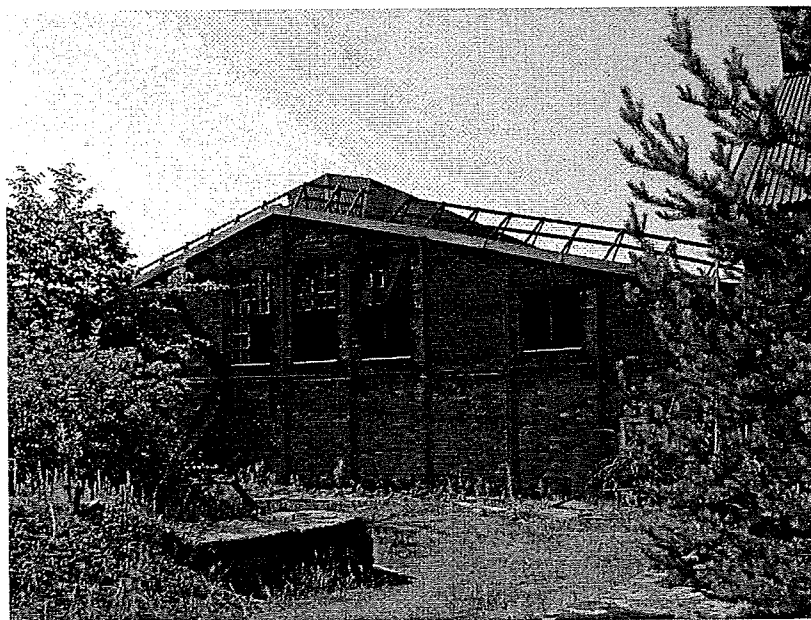
*Den östra gaveln från 1922 har sänkts vid senare ombyggnader. Foto: A-K Ericson 1999.*

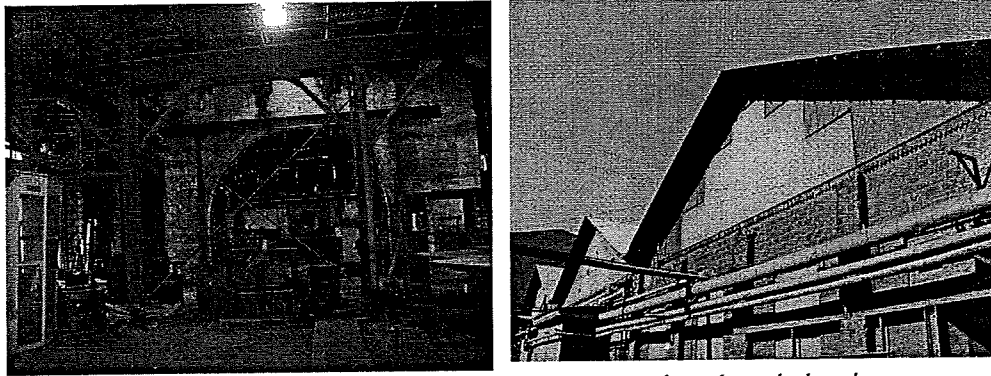
Rester efter 1905-års slaggtegelvägg som numera står inne i grovplåtverket och de sydöstra gavlarna som ursprungligen hade träpanel och riktiga fönster. Foton: Hanna Domfors och Anna-Karin Ericson 1999.

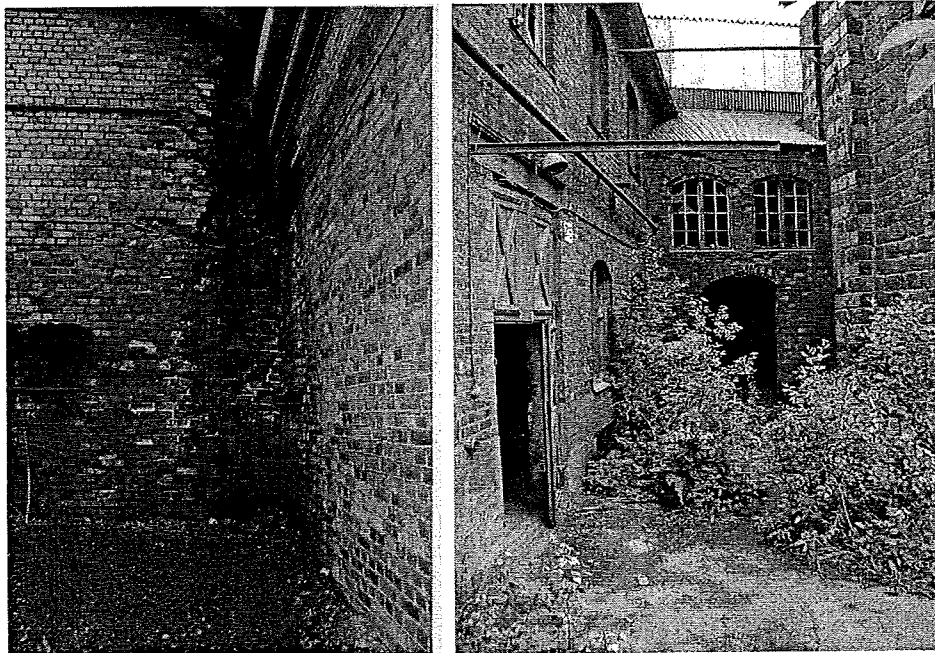
I anslutningen till ämnesvalsverket i det sydöstra hörnet har stora skador på teglet uppstått. Förmodligen beroende på vatten som rinner längs väggen, eftersom hängrännor och stuprör är dåligt skick. Skadan bör omgående repareras.

Ovan till vänster: skadad vägg. Ovan till höger: intressant rumsbildning mellan kraftstationen och ackumulatorhuset. Till vänster: dörr till kraftstationen.  
Foton: Anna-Karin Ericson och Hanna Domfors 1999.

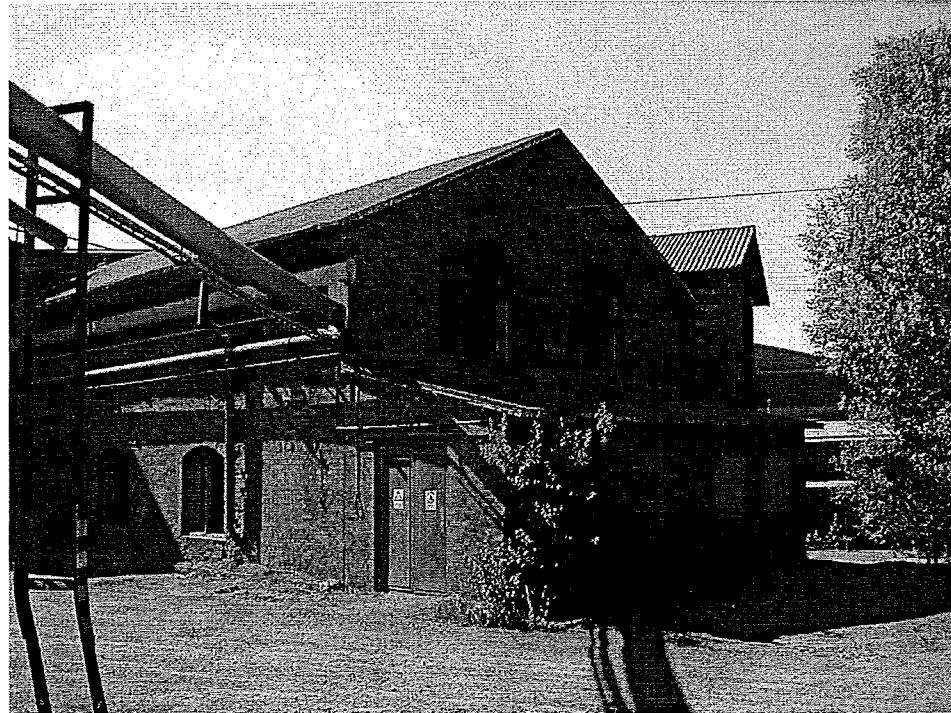
Kraftstationen är i mycket dåligt skick och bör omgående rustas upp. Taket behöver renoveras. Alla fönster utom ett fattas. Nya fönster kan rekonstrueras med det befintliga som mall. Ena dörrbladet i dubbeldörren fattas. Ett nytt kan rekonstrueras efter befintligt. Trägolvet sviktar oroväckande på flera ställen varför bjälklagets skick bör undersökas. I samband med en reparation av golvet finns en möjlighet att undersöka om något av det ursprungliga maskineriet finns kvar under golvet.

*Kraftstationen från nordost. Foto: Anna-Karin Ericson 1999.*
