# Inventering av förorenade områden

Bruksområden inom järn-, stål- och  
manufakturbranschen

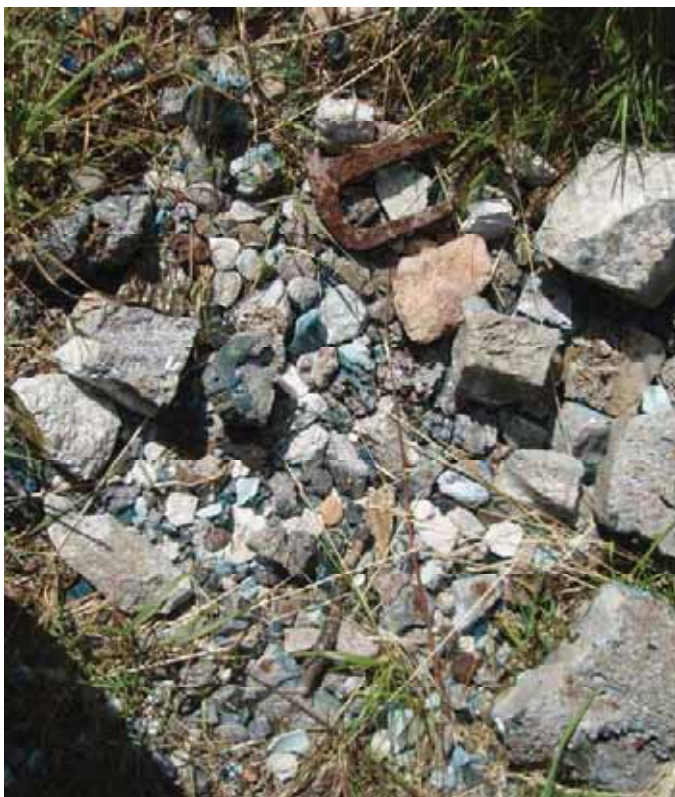
Figur 3. Slagg i Brevens bruk. Foto: Länsstyrelsen, Miljöskydd

Masugnsslaggen har ofta olika färger, vanligen nyanser av grönt, blått och grått (se figur 3). Färgerna orsakas av ämnen som svavel och metaller. Slaggens struktur kan variera mellan kristallin, glasig och emaljartad. Egenskaperna beror dels på slaggens sammansättning, dels på smältförhållanden och dels på avkylningshastighet. Svensk masugnsslagg innehåller bland annat kiseloxid, kalk, magnesiumoxid, aluminiumoxid, svavel och järnoxid.

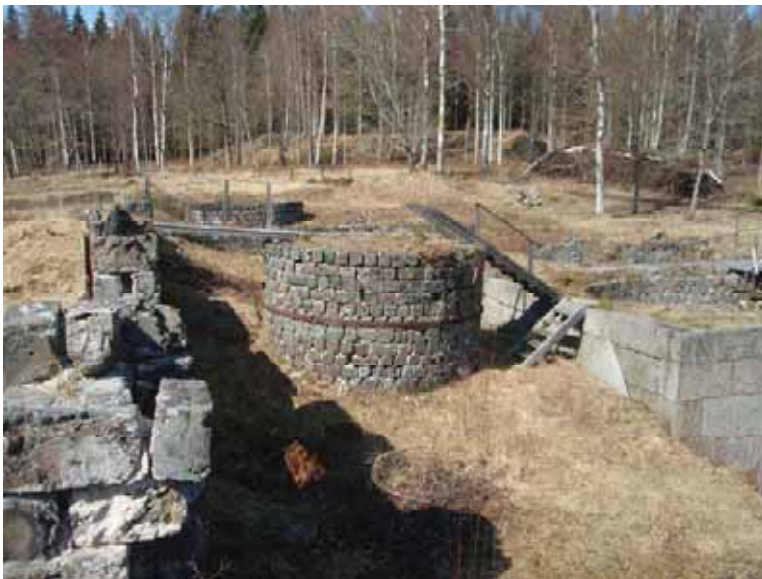
Idag finns en stor hög med slagstkross (15m hög) inom området. Bäck/dike rinner ut från högen österut och fortsätter ner mot Svartälven. Slaggsten har använts som byggnadsmaterial till anläggningen. Ruiner finns kvar från bland annat en masugn och tre rostugnar. Kvar finns även fd smedja, modellkammare, hyttkammare och en ganska fallfärdig fd kraftstation. Fyra slaggstensfundament, där kolhus legat, som bar upp kolbanan finns också kvar.

Figur 15. Karlsdals bruk hyttområde. Foto: Länsstyrelsen, Miljöskydd

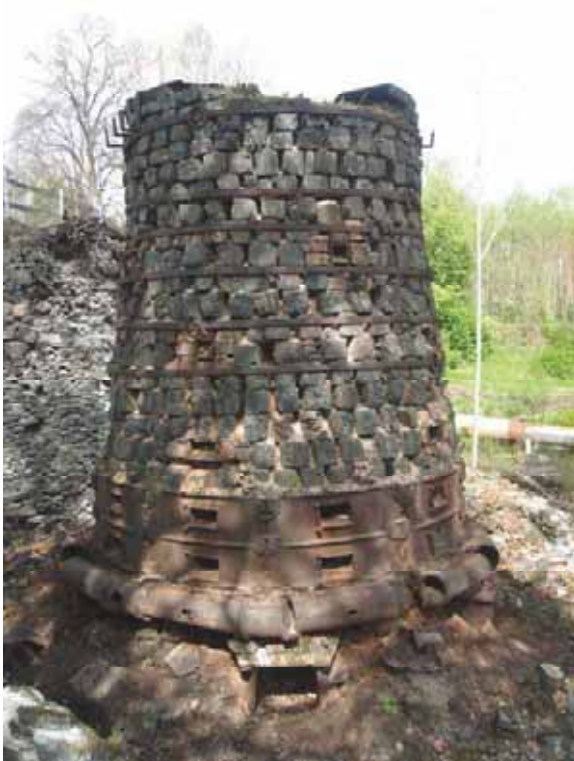
Kvar vid Ramsbergs bruk finns idag en del gamla bruksbyggnader bland annat gårdssmedjan, herrgård och en del magasinhus. Området ska dock vara omgjort och utfyllt i vissa delar. Många av husen är byggda av slaggsten, bland annat flyglarna till herrgården. Ingen slagg finns idag (2009) synlig men det ska finnas slagg i marken i stora delar av området. På Ramshytte bruksområde kunde vid besök 2009 masugns- och rostugnsruinerna ses tydligt. Rikligt med slagg och murrester syntes i hela hyttområdet.

Figur 17. Ugnsruin vid Ramshytte bruk. Foto: Länsstyrelsen, Miljöskydd

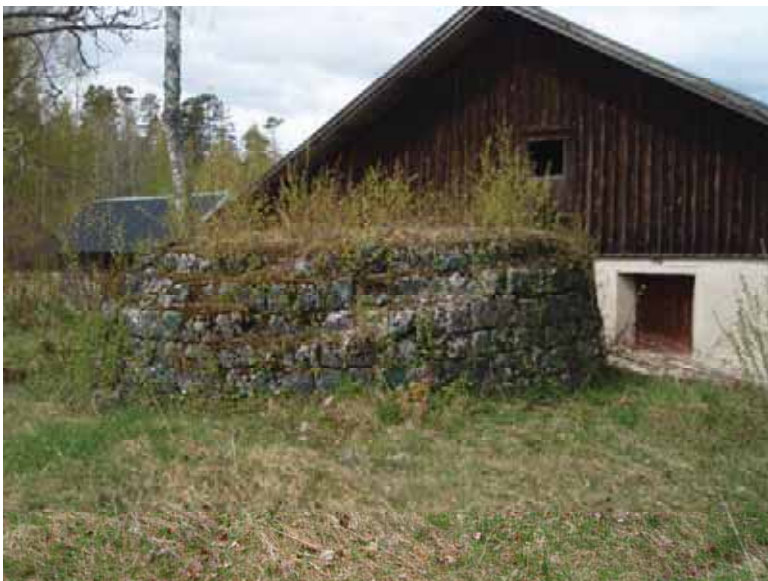
Figur 19. Rostugnsruin vid Klotens bruk. Foto: Länsstyrelsen, Miljöskydd

Idag finns en fiskodling i drift som är belägen på det gamla hyttområdet. Vid platsbesök 2009 syntes rostugnsruin och en del murrester gjorda av slaggsten. Utspridd slagg, det mesta övertorvat och beväxt med sly och lövträd. Det finns bostäder i närheten och en grundvattentäkt med skydd angränsar, vilket gör att känsligheten för mark och grundvatten bedöms vara mycket stor. Känsligheten för ytvattnet bedöms vara stor på grund av vattentäkten och för att det finns badplats i närliggande sjö. Spridningsförutsättningarna i mark och grundvatten är svåra att ta ställning till då jordartgeologikarta saknas för Klotenområdet. Delar av platsen ska dock enligt RAÄ vara utfyllt vilket ofta leder till stora spridningsförutsättningar. Området är klassat som naturreservat och riksintresse för friluftslivet vilket gör att skyddsvärdet för mark och grundvatten bedöms vara mycket stort och för ytvattnet stort till mycket stort.

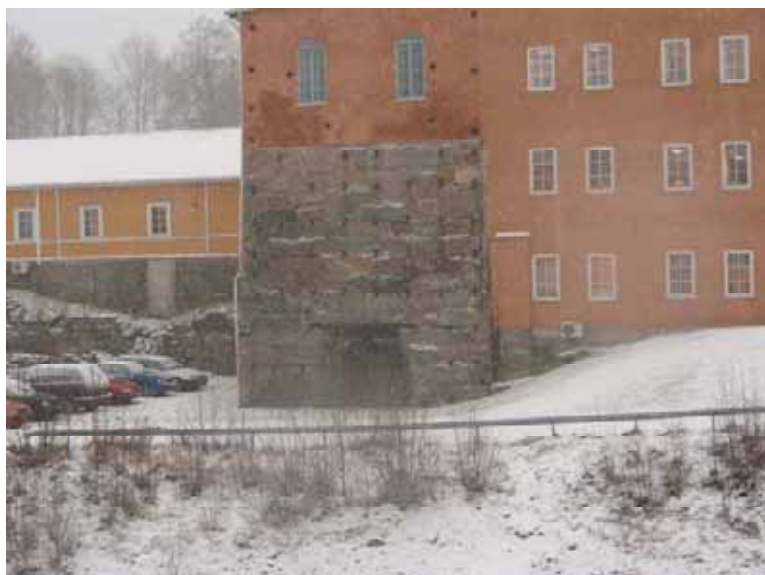
Idag drivs kursverksamhet/lärocenter i masugnen, som är inbyggd i en större byggnad. I slänten intill masugnen kunde vid platsbesök ses slagg och slaggsten, ev. stenskoning ihop satt med järnföremål. Fd Dalkarlslytte sågverk heter idag Mårdträ AB och har emballagefabrik som tillverkar träemballage samt hyvleri. Plantmarknad och golfbana finns intill i området.

Figur 21. Dalkarlslytte bruks masugn inbyggd i den nuvarande lärocenterbyggnaden. Foto: Länsstyrelsen, Miljöskydd

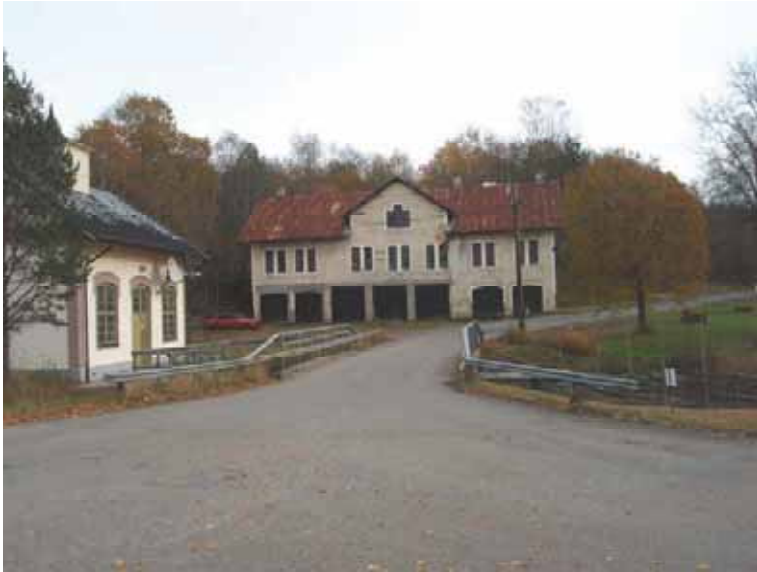
Idag finns på platsen bostadshus, gamla kraftstationen, lager och lämningar. Slaggrester och en eventuell slaggvarpshög finns i området. En bergborrad brunn finns ca 100m söder om hyttområdet (längs bäcken), dock uppströms från slagghögen sett. Bostäder finns på och bredvid högen. Ca 1,5km öster ut finns en kommunal grundvattentäkt i berg. Känsligheten bedöms vara stor till mycket stor. Slaggvarpshögen ligger precis intill ån, varför en viss spridning av utlakade metaller till ån förmodligen förekommer. Markens genomsläpplighet på platsen är låg till måttlig, men en viss ytavrinning till ån kan förekomma vid kraftiga regn och snösmältning. Inget utmärkande skyddsvärde finns i området.

Figur 23. Kraftstation och verkstadshus i Högfors. Foto: Länsstyrelsen, Miljöskydd

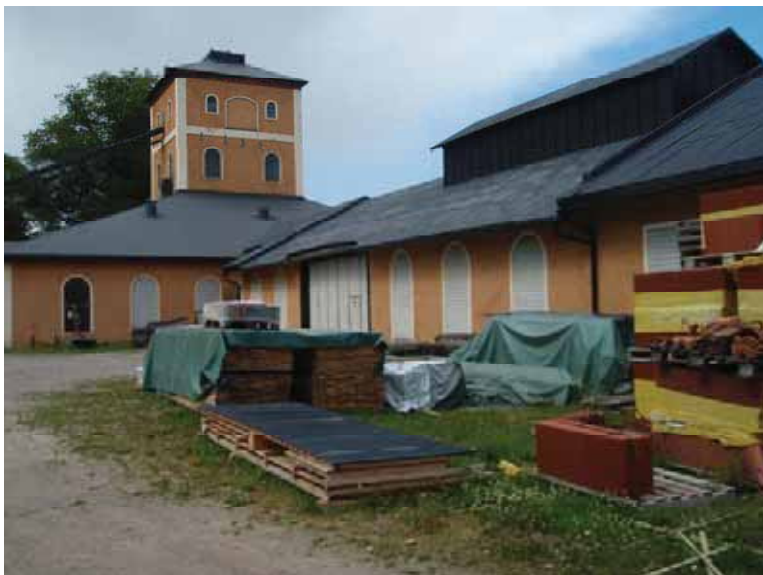
Idag finns på området en välbevarad bruksmiljö med museum, herrgård, hembygdsgård, restaurang mm. Mellanlagring av filter till reningsverk, avfallsanläggningar mm sker i nya gjuteriet. Brevens Bruk AB driver nu mestadels skogs- och jordbruk samt fastighetsförvaltning. Stora delar av bruksområdet är utfyllt med masugnsslagg och det finns två deponier innehållande bland annat gjuterisand, slagg och industriavfall inom området.

Figur 34. Det gamla gjuteriet med masugnen i bakgrunden i Brevens bruk.  
Foto: Länsstyrelsen, Miljöskydd
