# Damminventering i Grönälven/Gränsjöälven 2012

Inventering av fyra dammar i  
Grönälven/Gränsjöälven avrinningsområde

Länsstyrelsen  
Örebro län

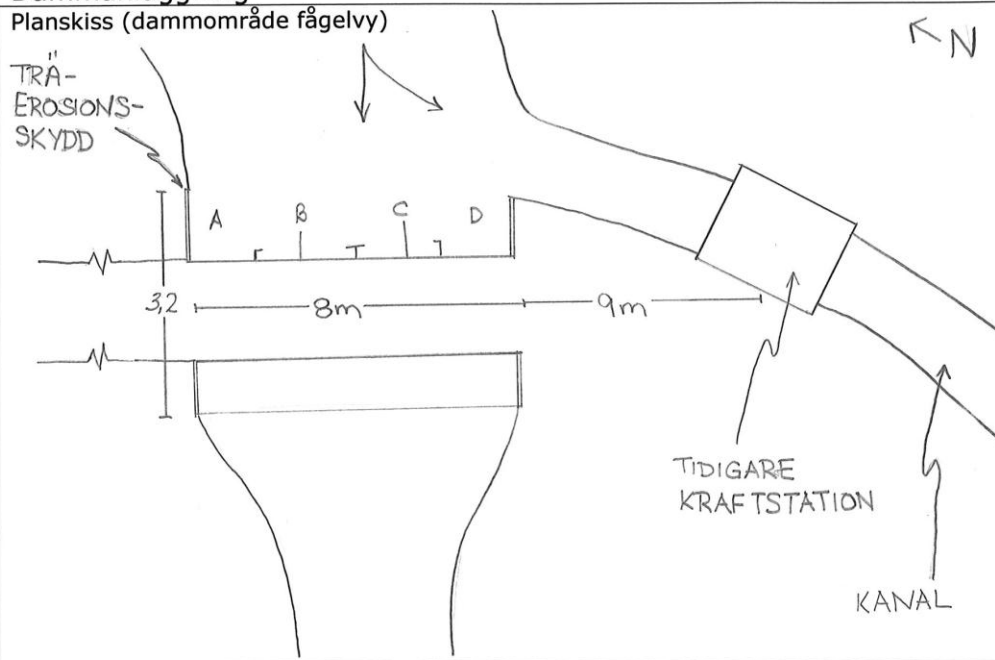
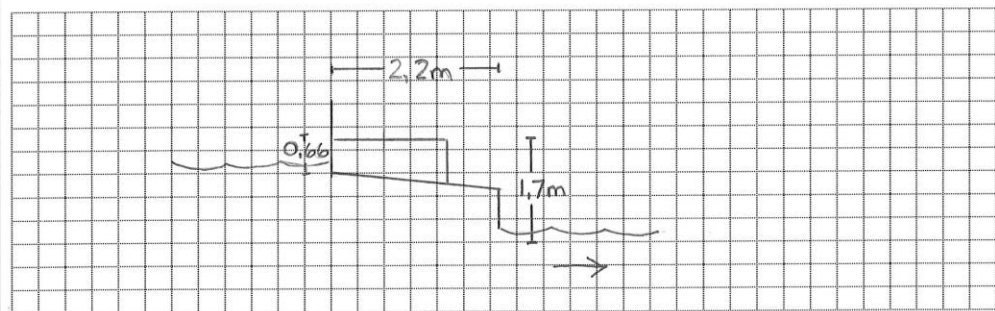
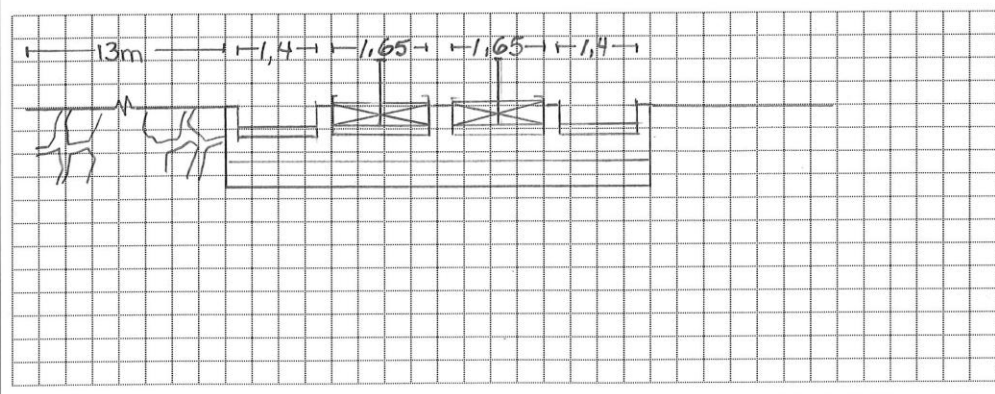
Träddamm, 4 utskov med träsättar.

Träskibord vid alla utskov.

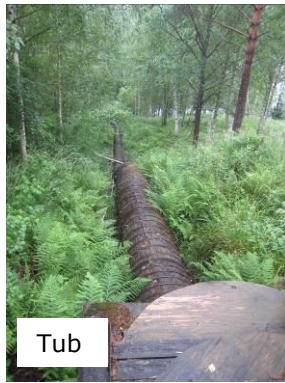
Tub

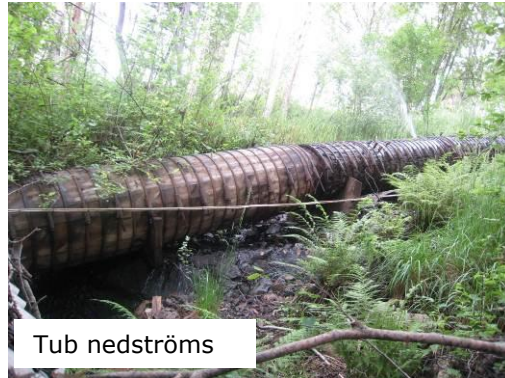
Tuben läcker och det är omfattande skador på betongen där tuben mynnar ut i Stora Bredsjön. Läckage från tuben eroderar ned mot sjön.

Tub nedströms

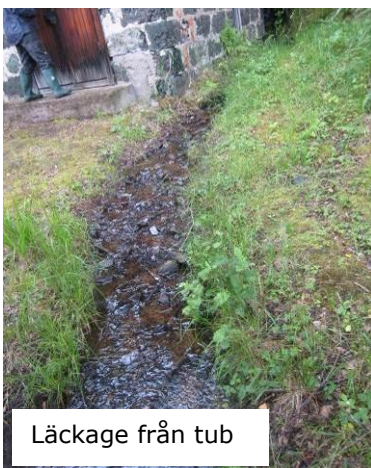
Läckage från tub

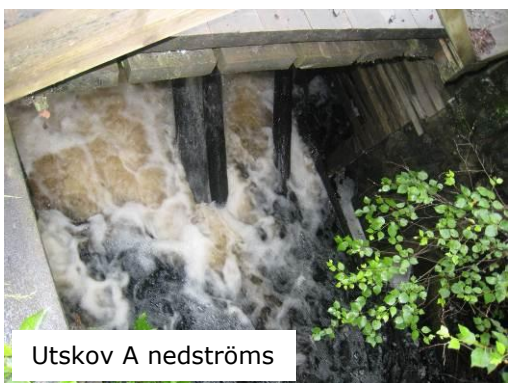
Erosionsskydd i trä uppströms utskov A och i betong uppströms utskov B. Dock bara på ena sidan vid utskov B.

Utskov A nedströms

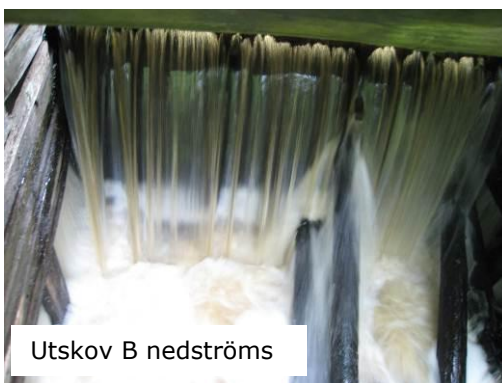
Läckage förekom vid 25m vid sidan av utskov B

Utskov B nedströms
