Damminventering i Lillån från Multen 2012

Inventering av tio dammar i Lillån från Multens avrinningsområde

Utgivare: Länsstyrelsen i Örebro län

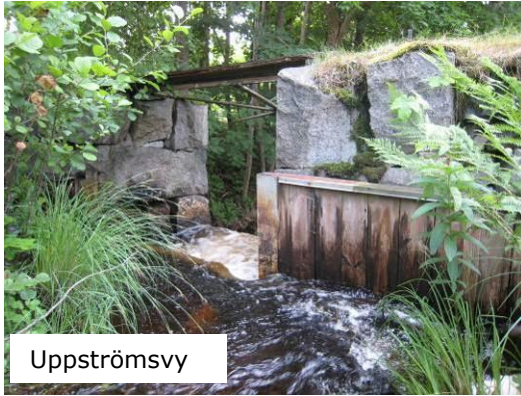
Uppströmsvy

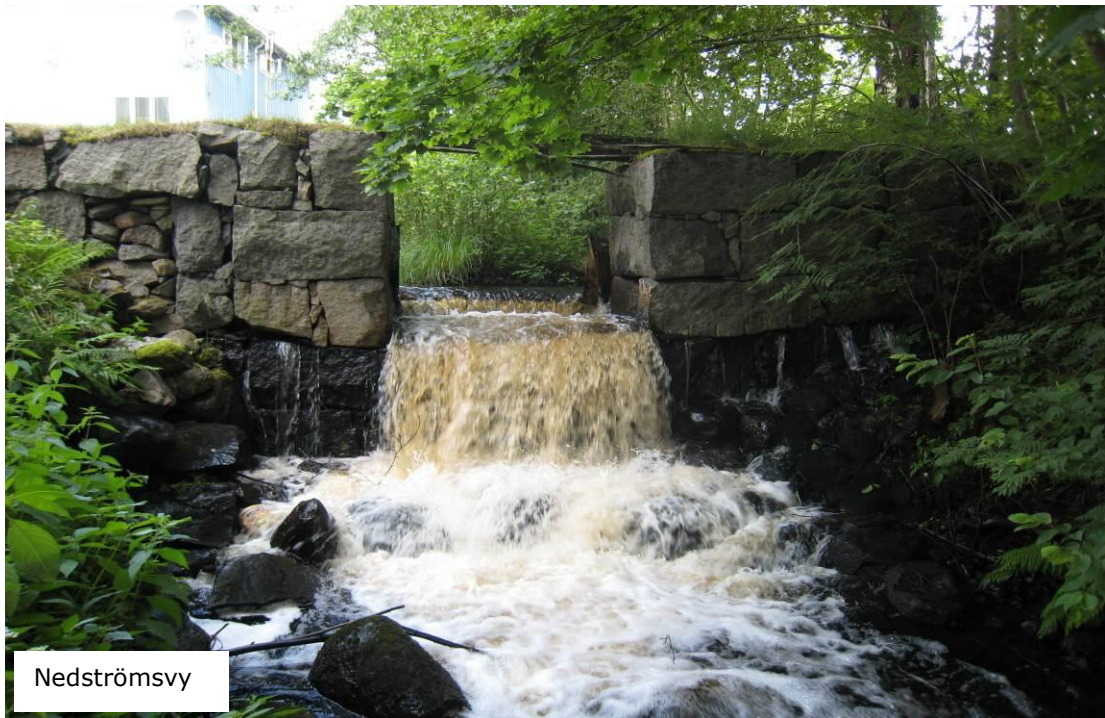
Nedströmsvy

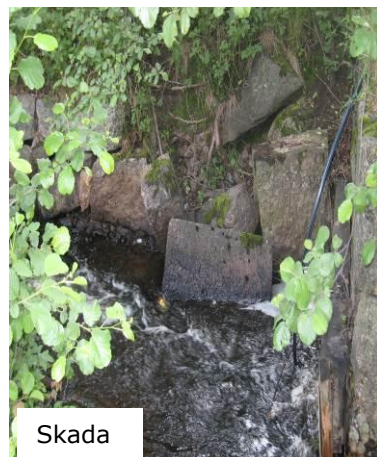
Stenmurverk har raserat aningen uppströms dammen.

Skada

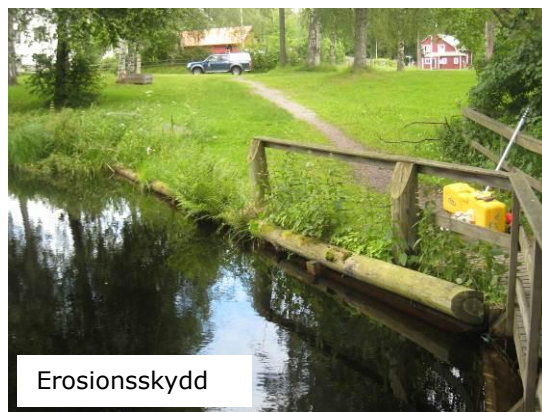
Erosionsskydd

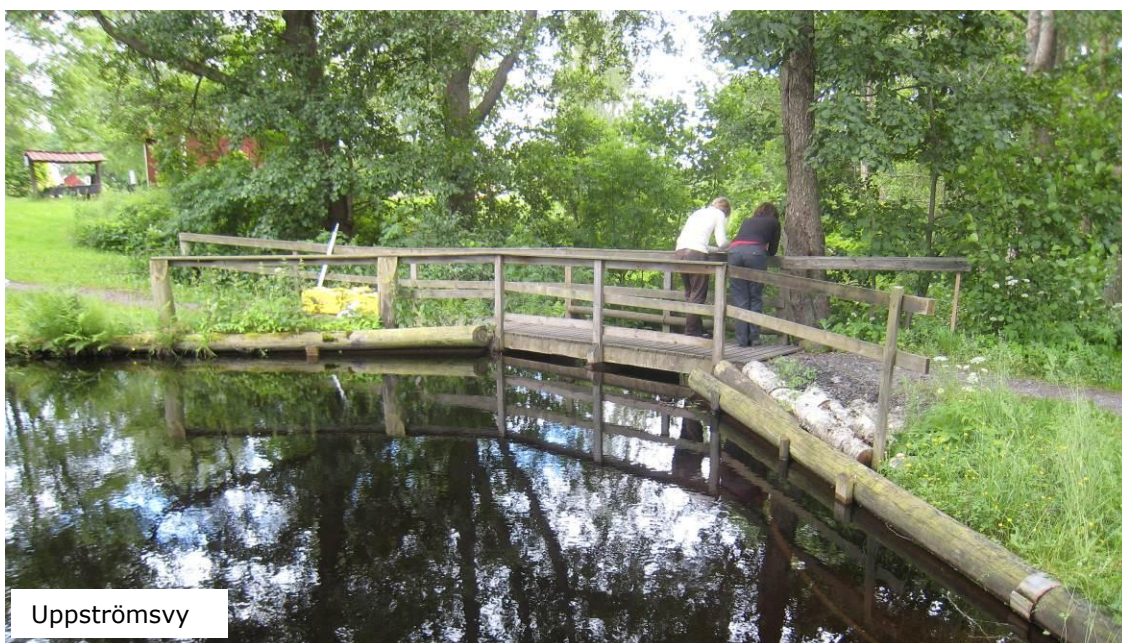
Omfattande läckage vid sidan av utskoven, genom dammkroppen.

Uppströmsvy

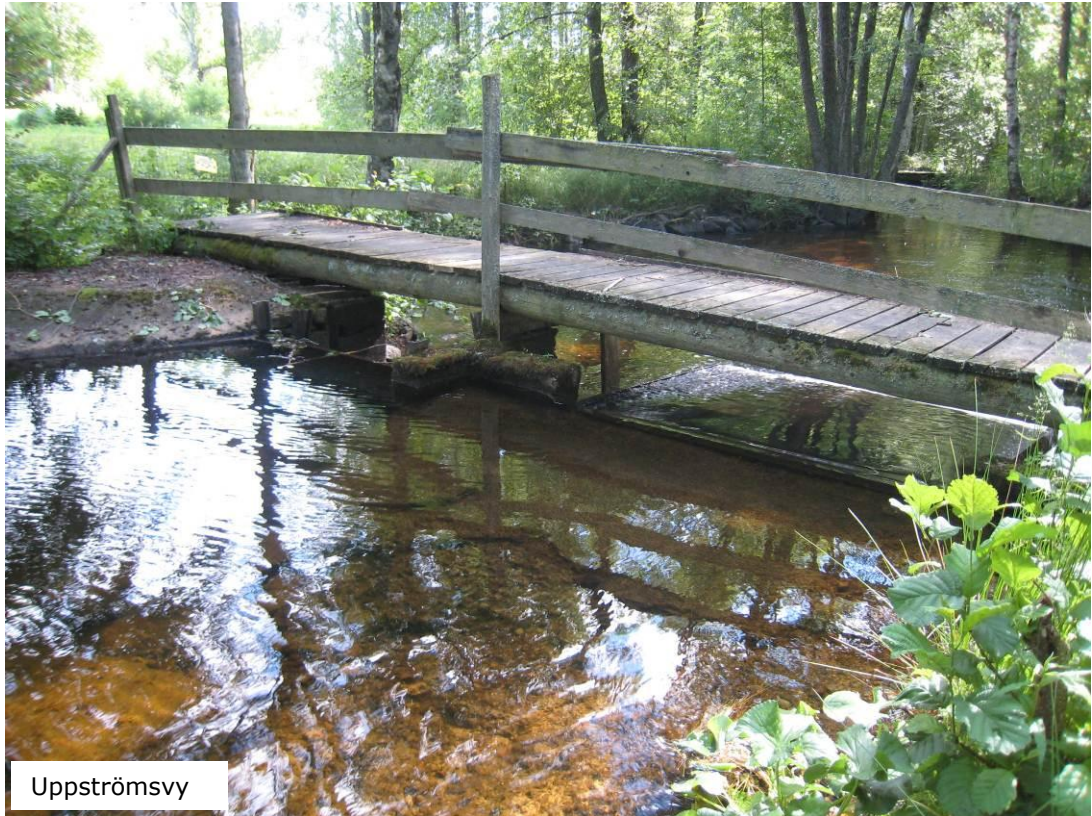
Omfattande sönderfrysning i betong- och cementdelar.

Uppströmsvy

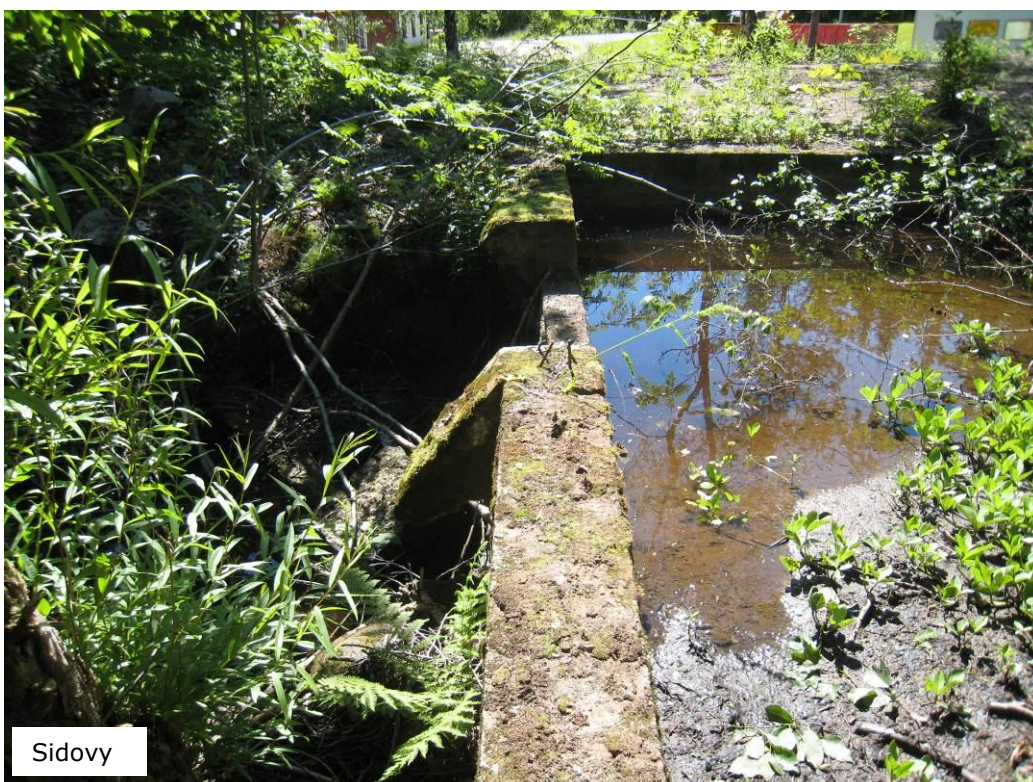
Omfattande betongskador och rasmassor nedströms.

Sidovy

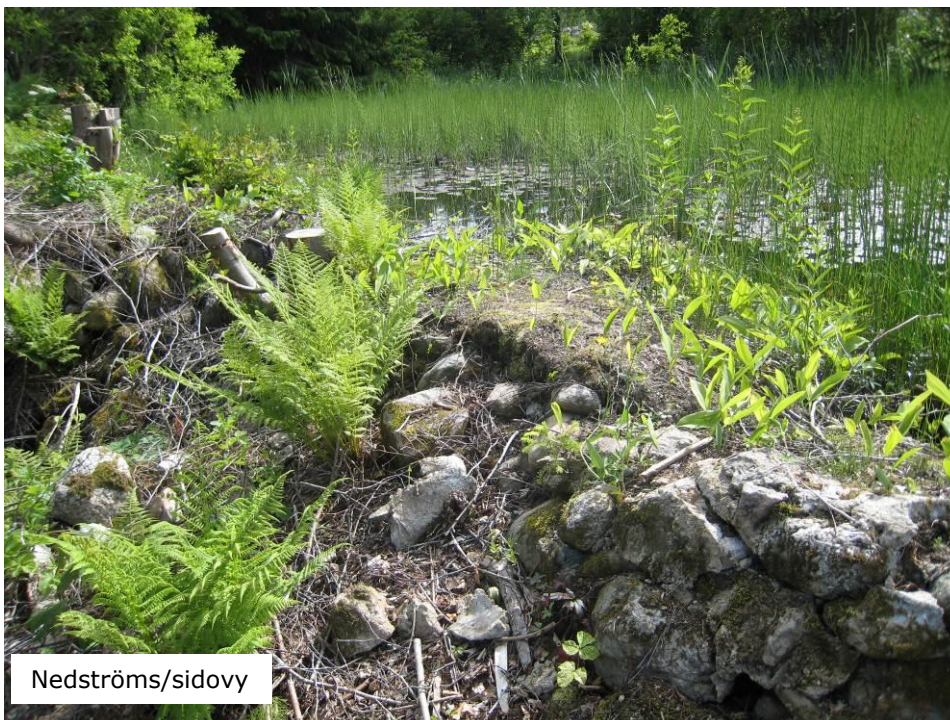
Överväxt och nästintill raserad damm. Stenrasmassor precis nedströms och mycket växtlighet på dammkroppen. 20 m nedströms finns en trumma. Precis innan utloppet i sjön finns en raserad trumma, den dämmer inte men en betongskiva står på högkant i vattnet.

Nedströms/sidovy
