## LÄNSSTYRELSEN I ÖREBRO LÄN

### Skagersholmsån

- en kulturmiljöinventering i Finnerödja socken, Laxå kommun

Publ nr: 2016:27

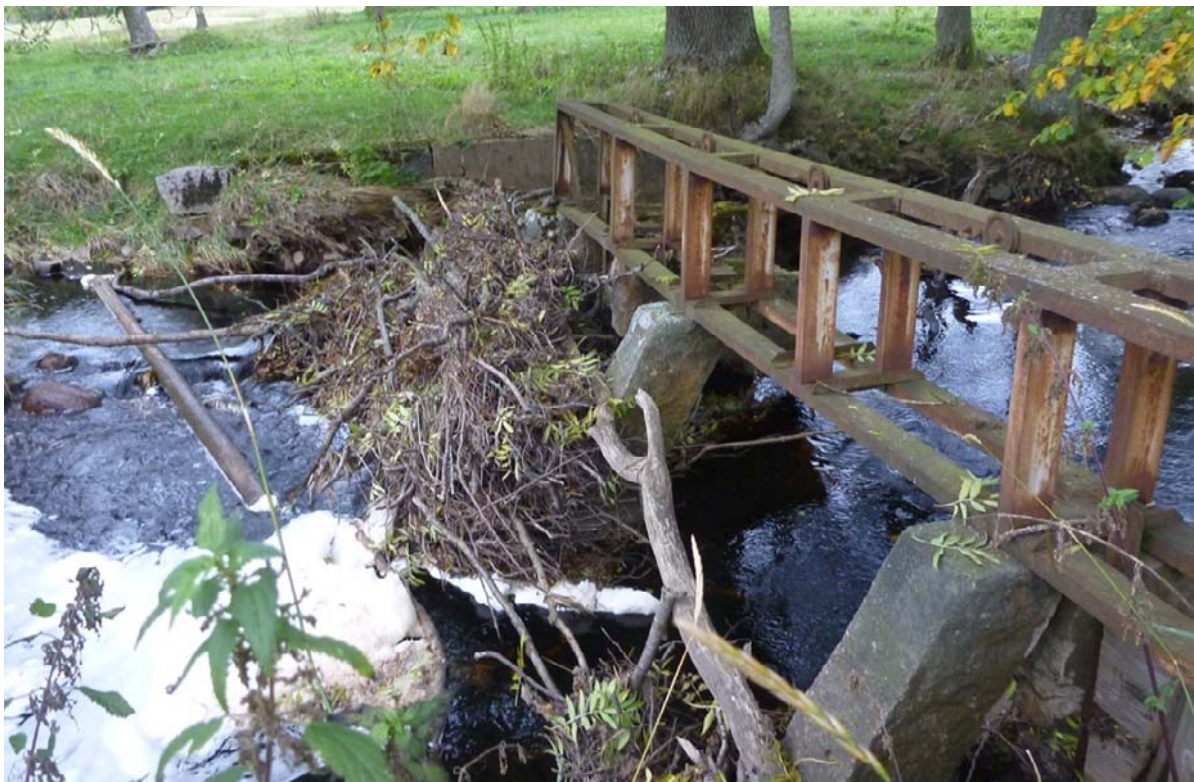
*Figur 7. Det raserade utskovet där bråte samlas vid stenpelarna. Foto från NÖ.*

**Hotbild:** Eftersom dämet för dammarna är raserat så är det idag inget vattenhinder. Skulle dammspeglarna återställas måste fiskväg lösas.

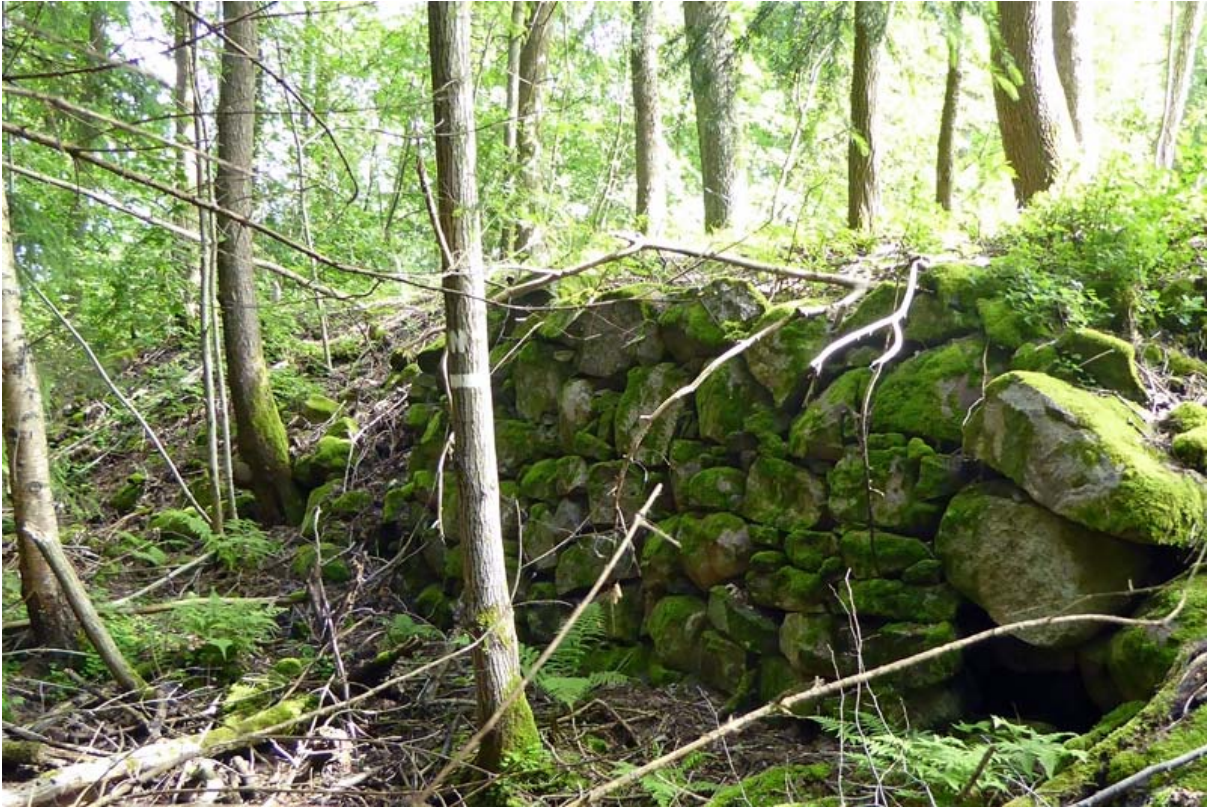
skogen är det avverkning och trädfällning som kan orsaka skador på dammvallen.

*Figur 11. Del av dammvallen till Sördammen, nu belägen i skogen. Foto från NV.*

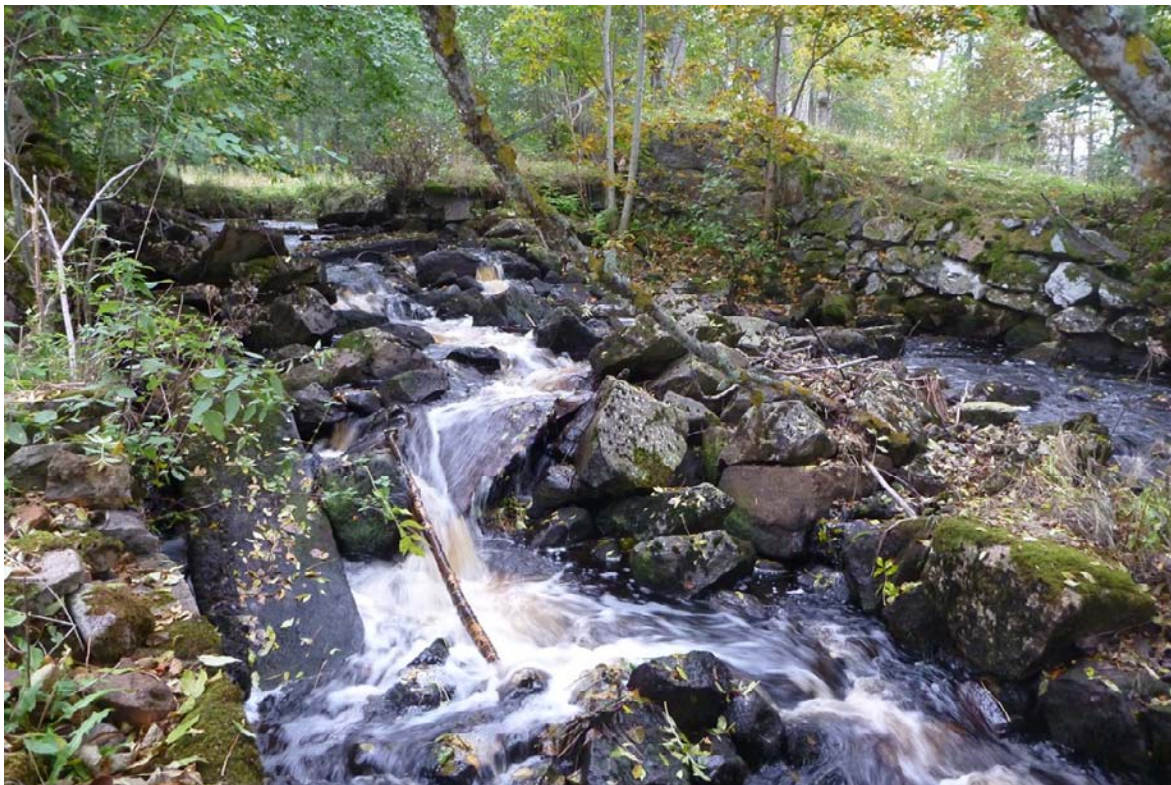
**Hotbild:** Utskovet är raserat men resterna ligger som ett vandringshinder i vattendraget. För att fisk ska kunna ta sig fram måste vattendraget rensas upp och rensningen kan skada fornlämningen.

*Figur 15. Det raserade utskovet med vattendelarens början centralt i bilden. Foto från NV.*

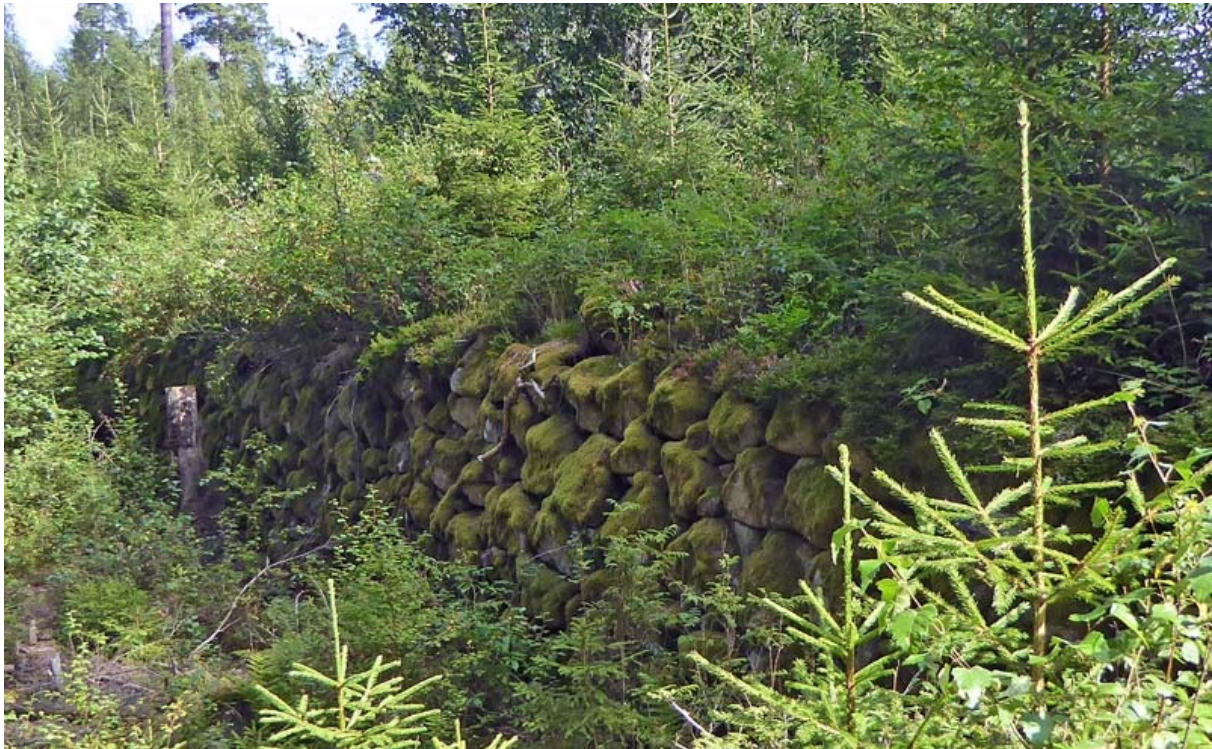
**Hotbild:** Utskovet är raserat och vissa trärester ligger kvar i vattendraget. De kommer med tiden att förstöras men utgör inget egentligt vattenhinder. Dammvallarna är för ett par decennier sedan avverkade men börjar nu täckas av sly och mindre träd. Det är idag det största hotet mot anläggningarna eftersom trädens rötter kan spränga sönder muren samt att sly och träd försvårar upplevelsen av dammvallarna. Slyröjning och avverkning i området måste dock göras med försiktighet.

*Figur 17. Norra Härsåsedammen som består av en stadig stenskodd vall som är välbevuxen med mindre granar och sly. Foto från SV.*

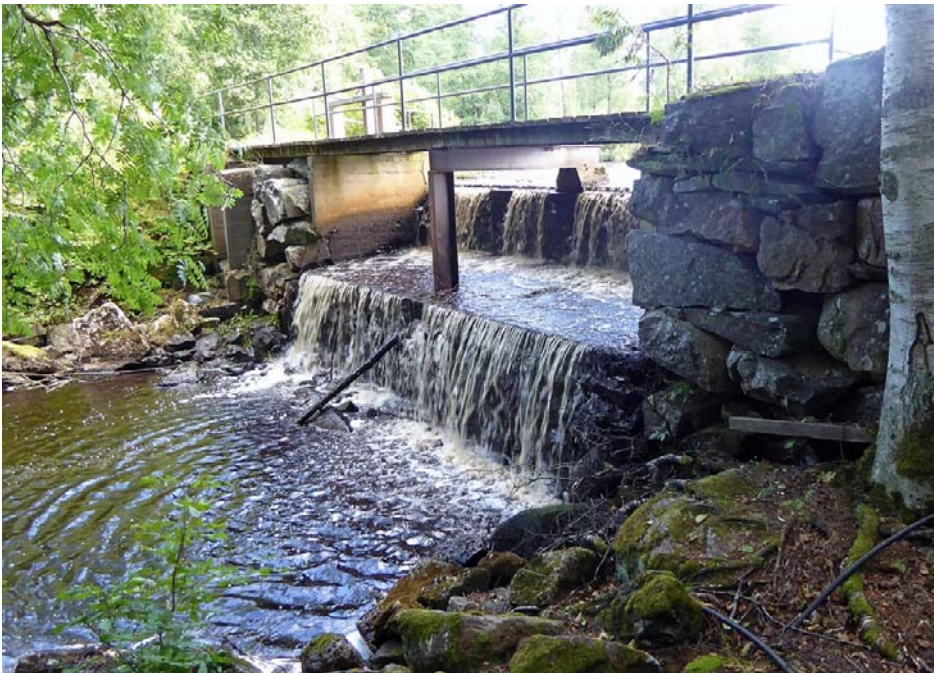
**Hotbild:** Dammens utskov och dammluckor innebär ett vattenhinder för fisk och dammen är en säkerhetsrisk. Åtgärder för fisk och säkerhet kan komma att förstöra stora delar av kulturmiljön om inte lösningar såsom t.ex. omlöp kan åstadkommas. Om dammen raseras kan även kvarnområdet samt miljöer längre ner i vattendraget komma att påverkas.

Figur 21. Utskovet vid Kvarnsjödammen. Foto från SV.

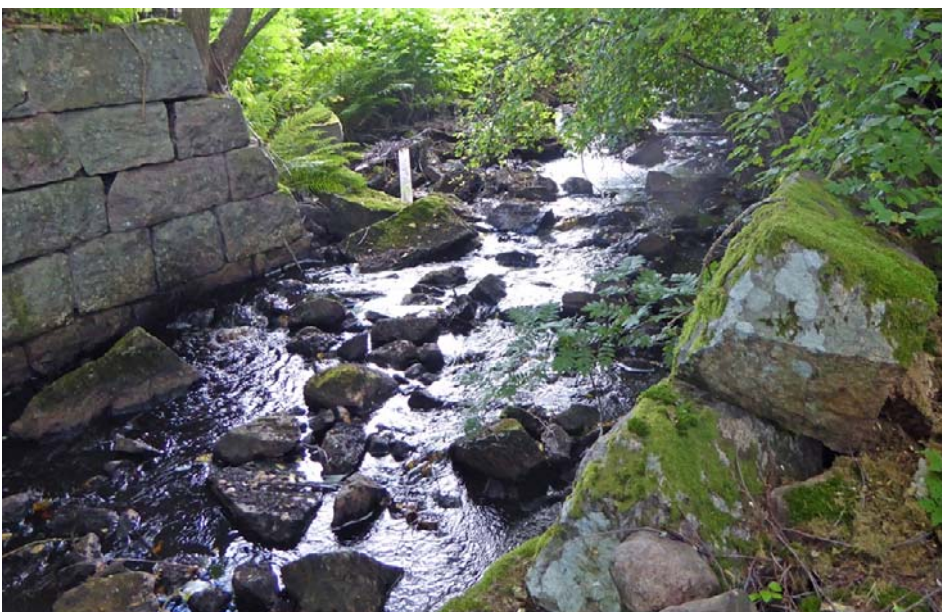
Figur 22. Delar av kvarnen som fortfarande finns kvar nedströms dammen. Foto från SV.

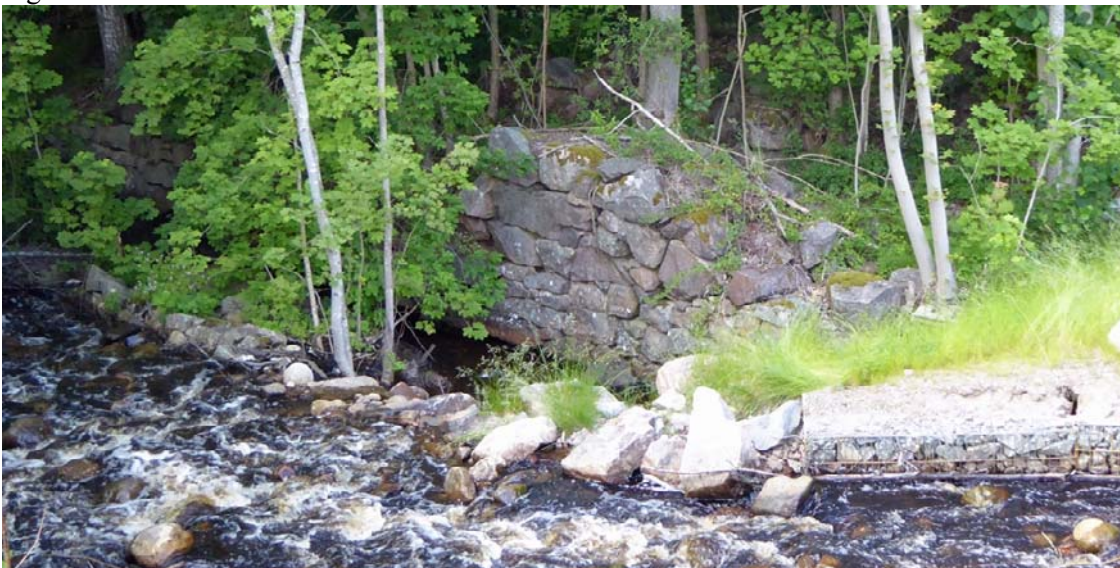
**Hotbild:** Sågens damm som låg på östra sidan av Skagersholmsvägen är redan utriven och åtgärder är gjorda för att vattnet ska strömma fritt förbi sågen. Idag är det istället de träd som växer på platsen som på sikt kan skada grunderna. En del sly och träd kan med fördel avverkas för att lättare synliggöra sågruinen.

Figur 24. Från vägbron syns sågverksgrunden med hjulgraven tydligt. Foto från SÖ.

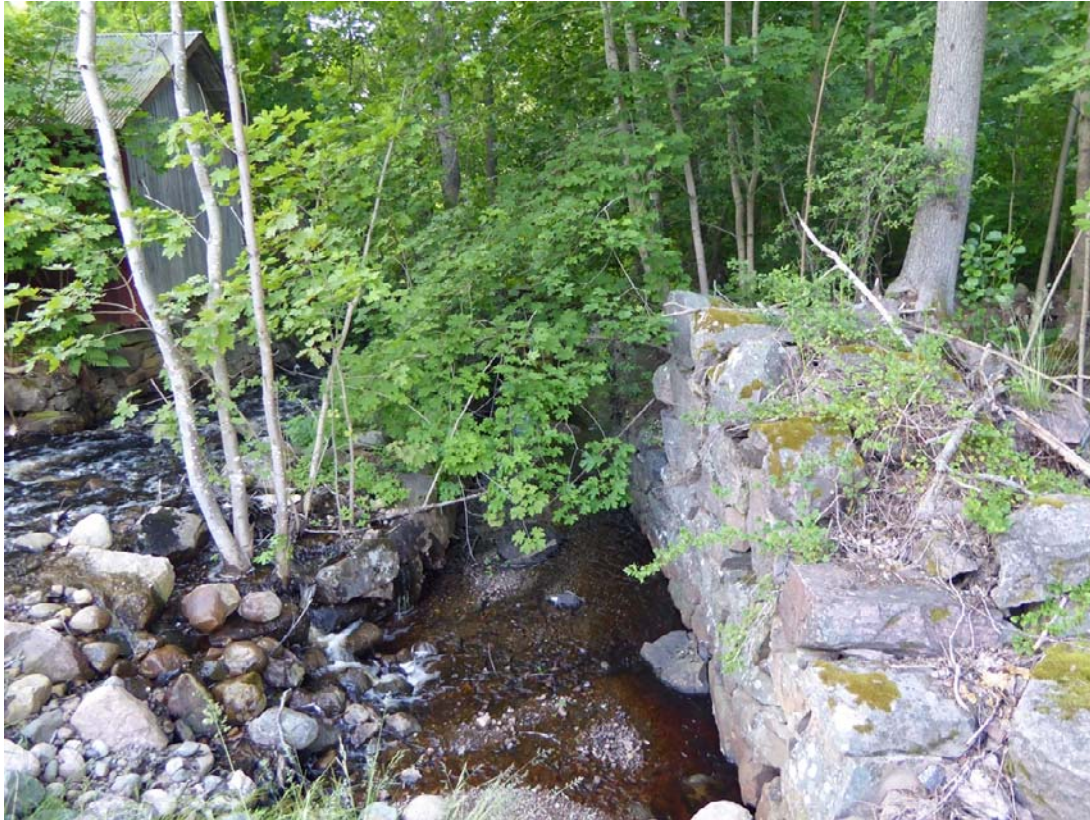
*Figur 25. Till höger i bild syns fundament till såg och framför detta är resterna efter hjulgraven. Till vänster bakom slyn skymtar förrådsbyggnaden som står i direkt anslutning till åfåran. Foto från NNÖ.*

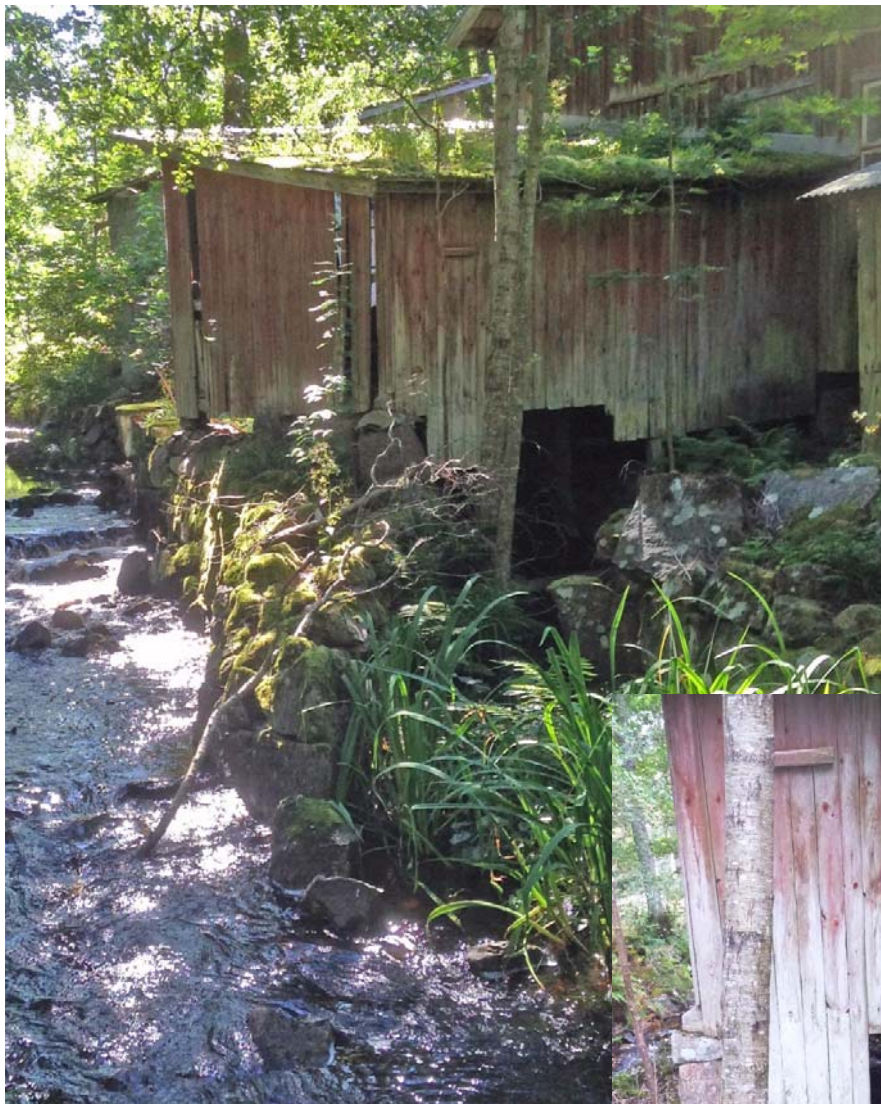
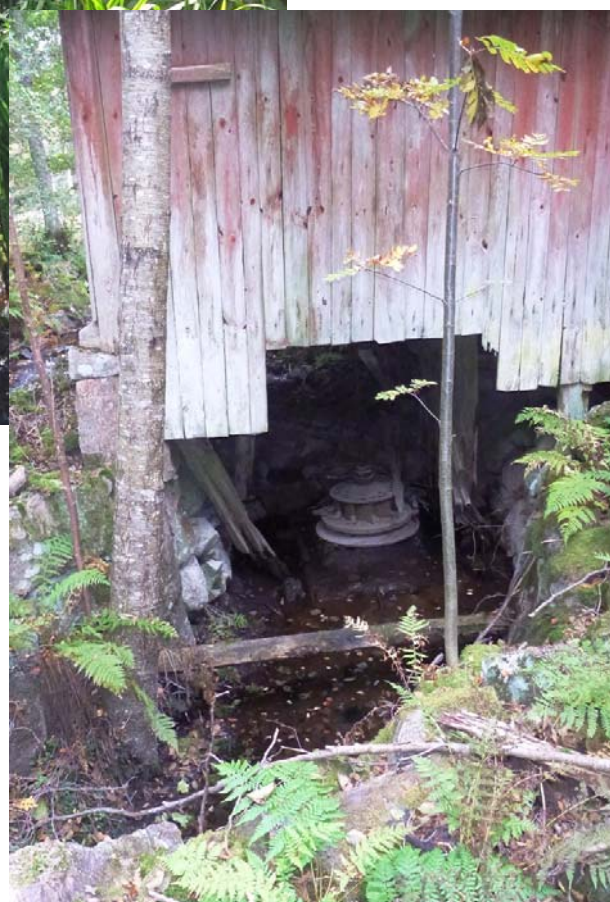
*Figur 29. De båda bilderna visar vattengraven och turbinhuset där turbinen fortfarande finns kvar. Foto från NÖ.*

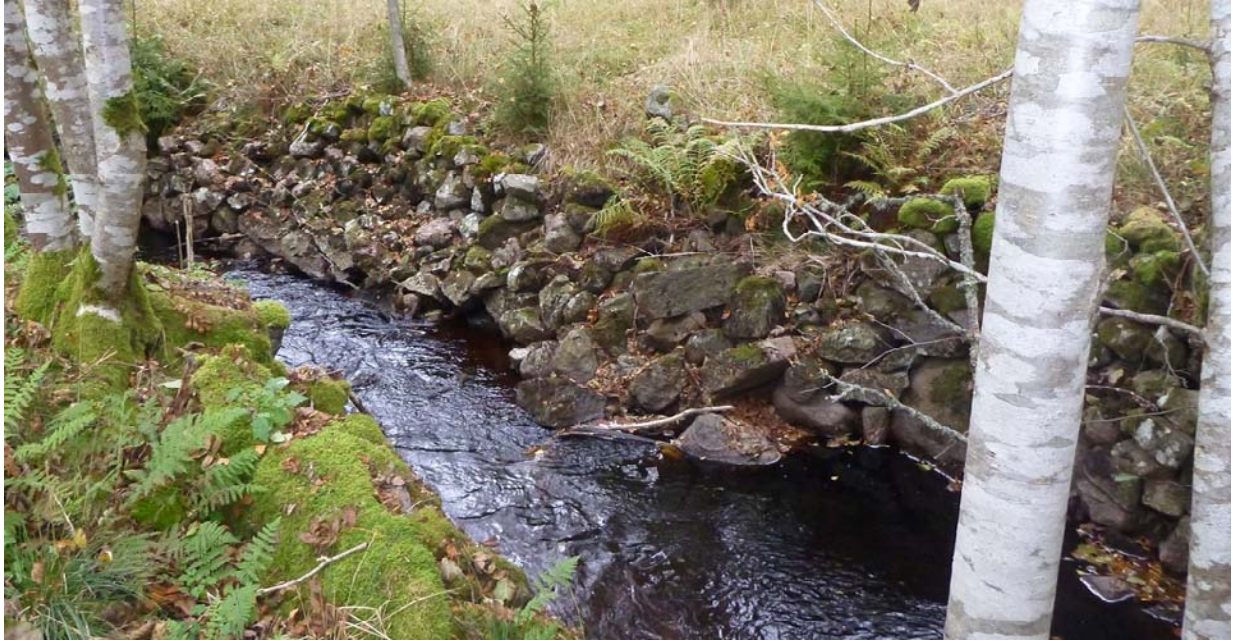
*Figur 30. Foto av stenskonig som finns längs hela bäckfåran. Foto taget från NÖ.*

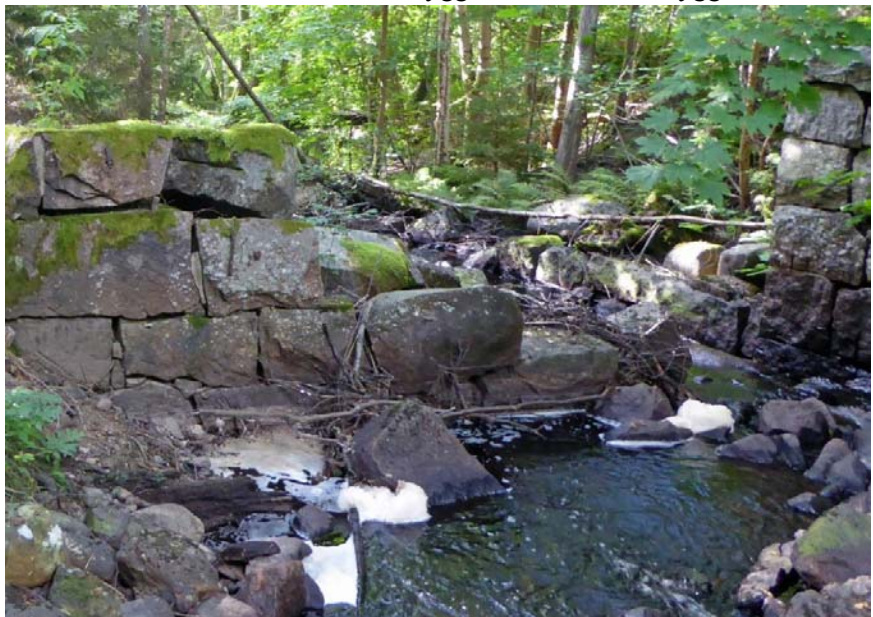
Figur 32. Norra sidan av dammvallen med utskovet synligt till höger. Foto taget från NÖ.

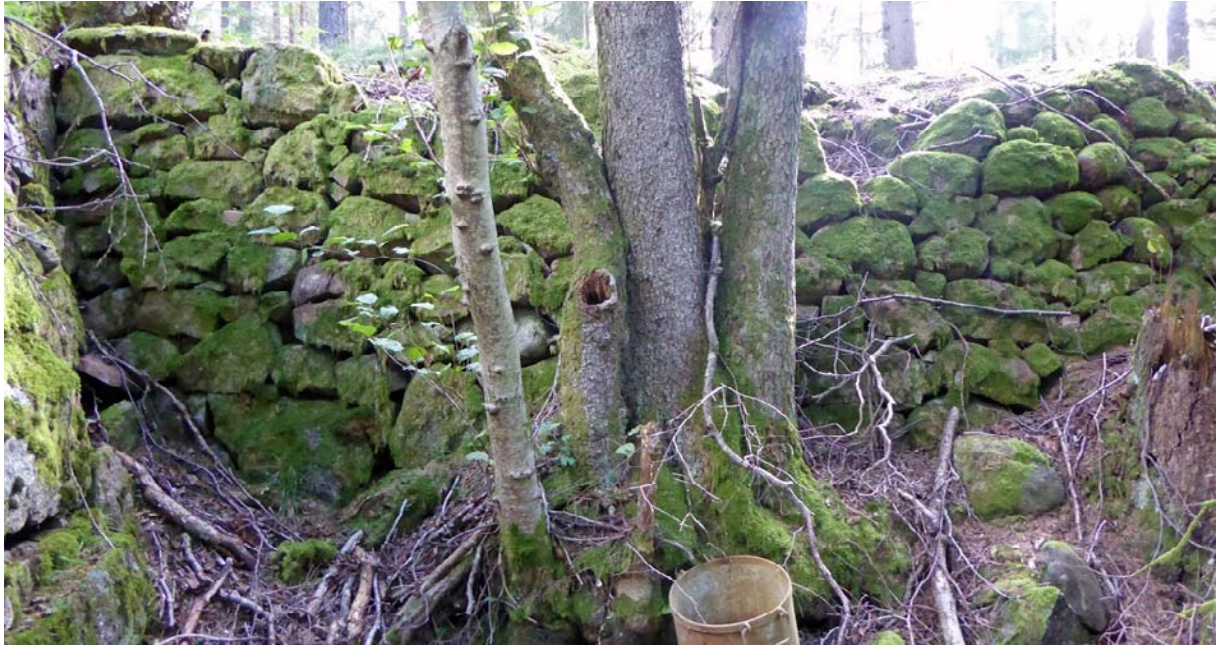
Figur 33. Östra kanten på bäckravinen är stensatt, dammvallen skymtar till vänster i bild. Foto taget från V.

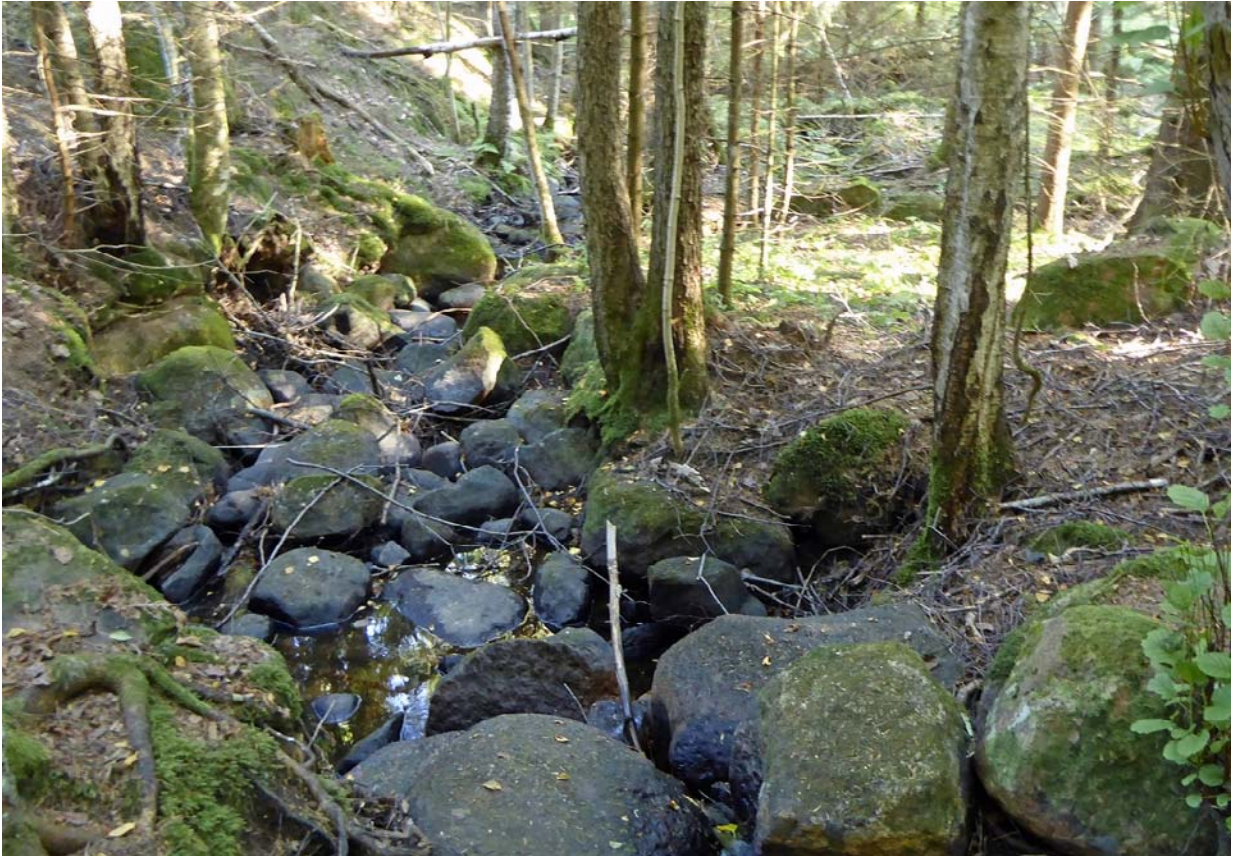
**Hotbild:** Avverkning av skog får anses vara platsens största hot. Det ligger även mycket sten i vattenfåran och kan utgöra ett vattenhinder.

*Figur 35. Foto taget från dammvallen och nedströms. Mellan träden kan husgrunden skymtas. Foto från S:*

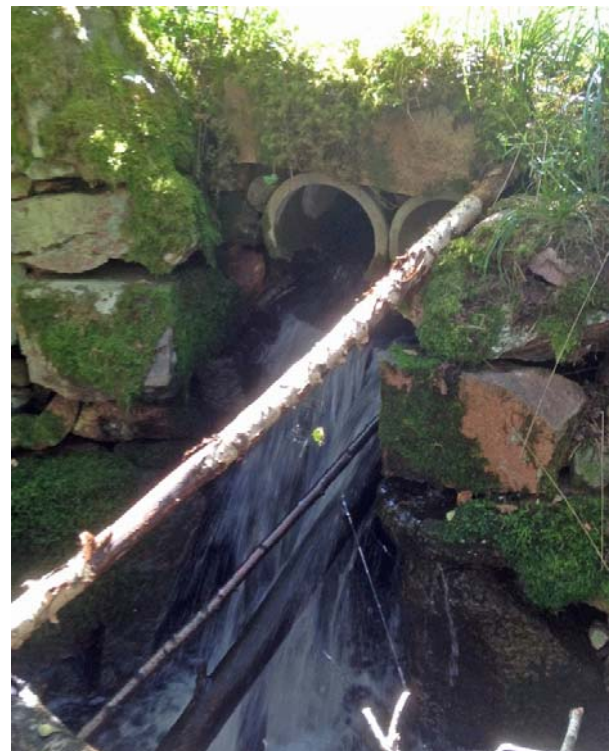
Bild nedan till höger. Betongrör vid Laxsjöns utlopp, foto från NV

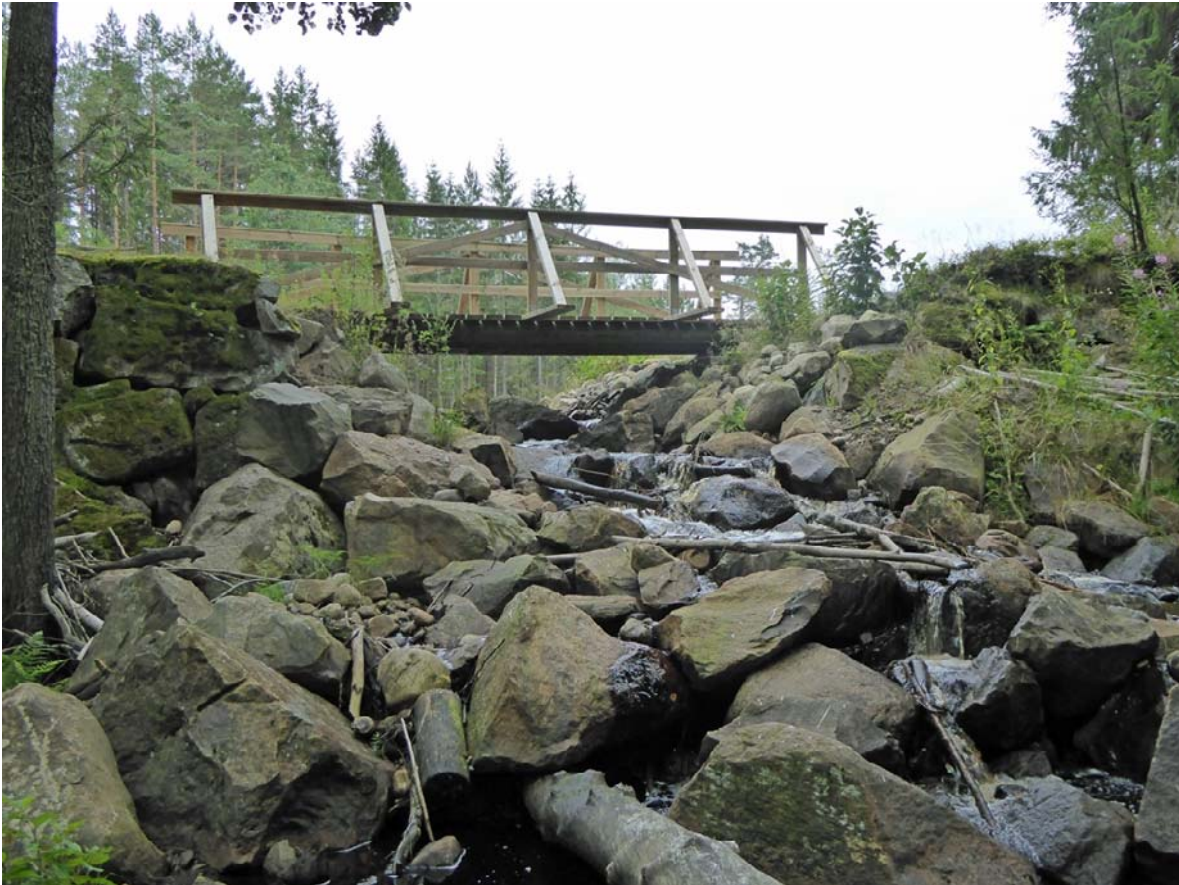
Figur 39. Den nya fiskvägen vid den södra/nedre Anderstorpsdammen. Foto taget från N

**Hotbild:** Vid den södra dammen har fiskväg redan byggts och utskovet är igensatt vilket innebär att inga åtgärder krävs i dagsläget. Den norra dammvallen är till stor del raserad och vid behov kanske vissa delar behöver rensas, det kan utgöra ett hot mot de kvarvarande dammresterna.

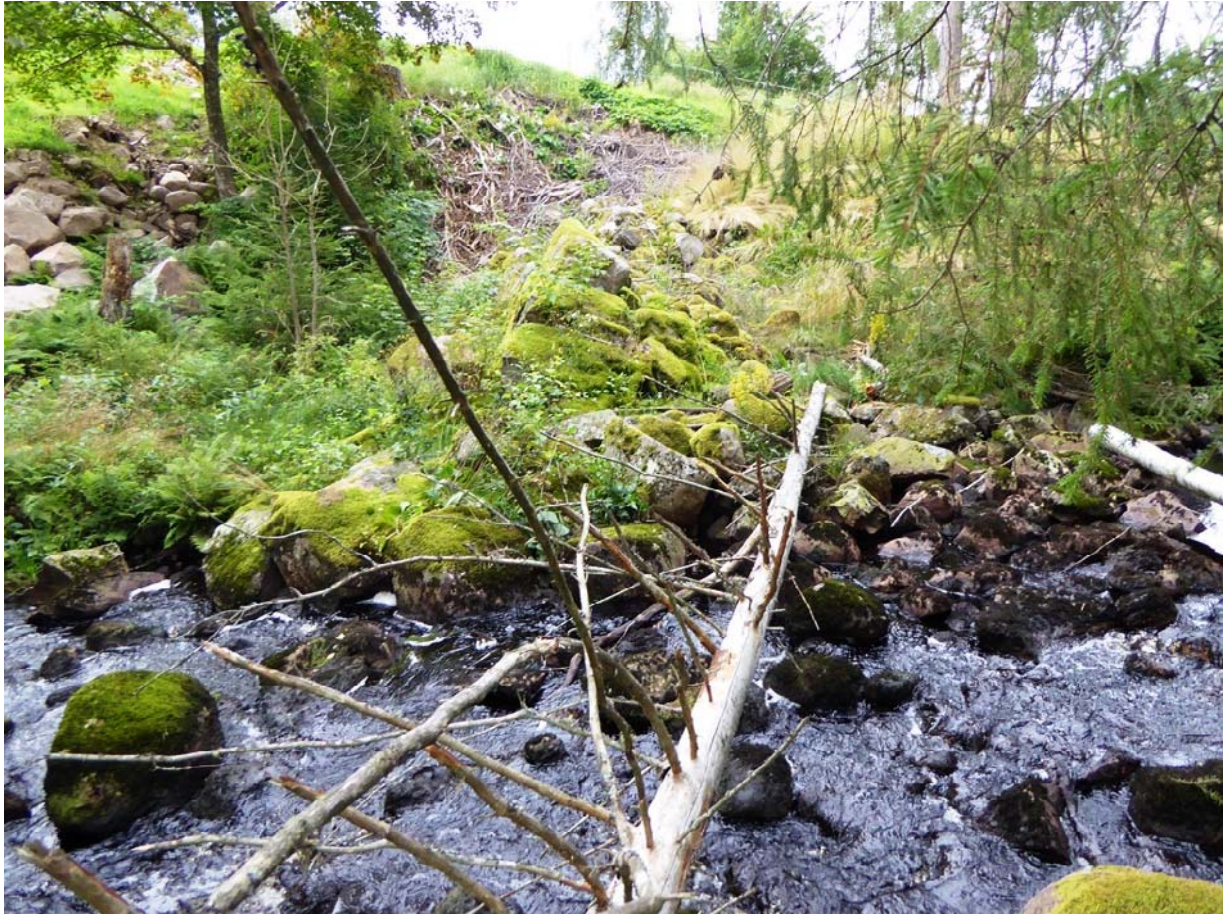
meter och upp till 1,5 meter hög. Den är delvis fortfarande kallmurad även om den till stor del är raserad. Enligt uppgift från markägare brast dammen i början av 1900-talet.

*Figur 40. Den raserade äldre Anderstorpsdammen. Den östra sidan som idag är delvis kallmurad. Foto från V.*

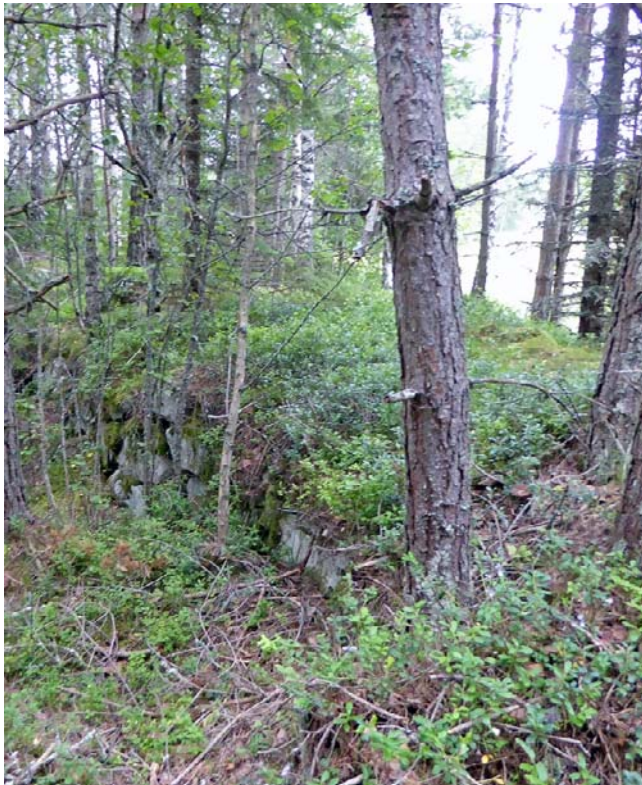
**Hotbild:** Båda dammarna utgör hinder för fisken och vid eventuella fiskevårdsåtgärder hotas dammarna.

Figur 42.  
Bild ovan, foto från Nedre Kvarnsjöns övervuxna dammvall.

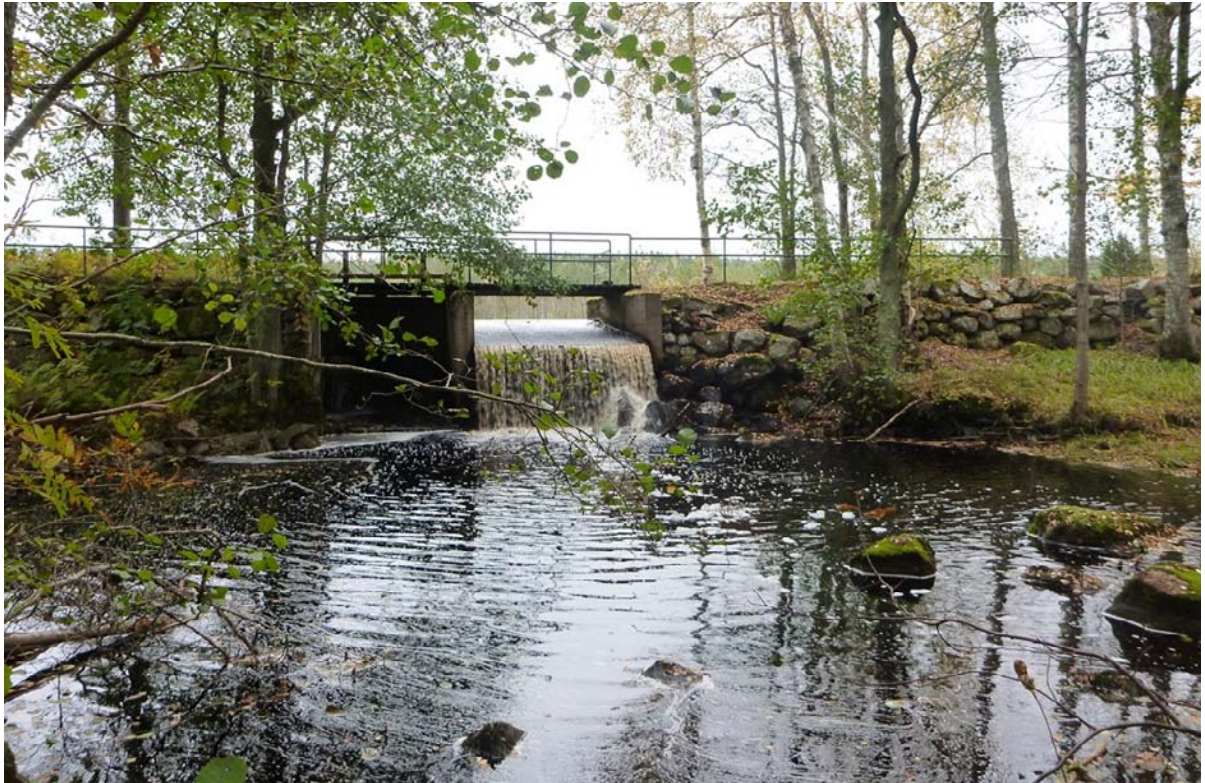
**Hotbild:** Dammen utgör ett vattenhinder och om åtgärder ska göras för fiskpassage kan miljöns kulturhistoriska värden förstöras eller förminskas. Det är också oklart vad som händer med eventuella lämningar nedströms dammen och då framförallt platsen för kvarnen.

*Figur 44. Åbydammens utskov. Foto från V.*

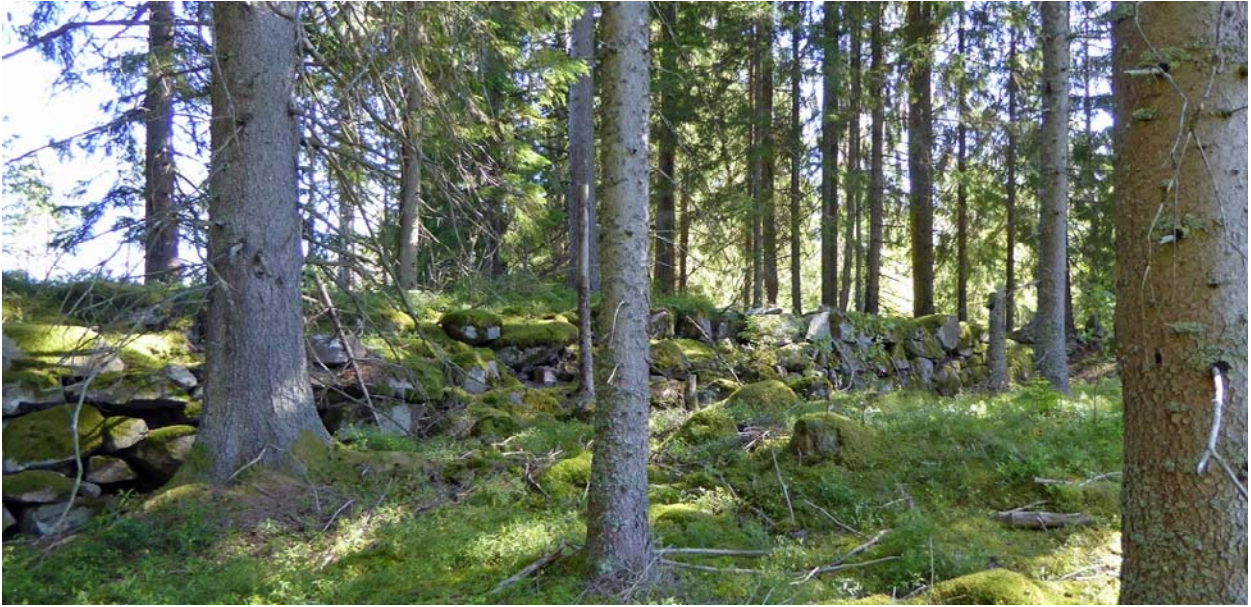
*Figur 49. Hävdedammens södra del av dammvallen. Foto taget från SV.*

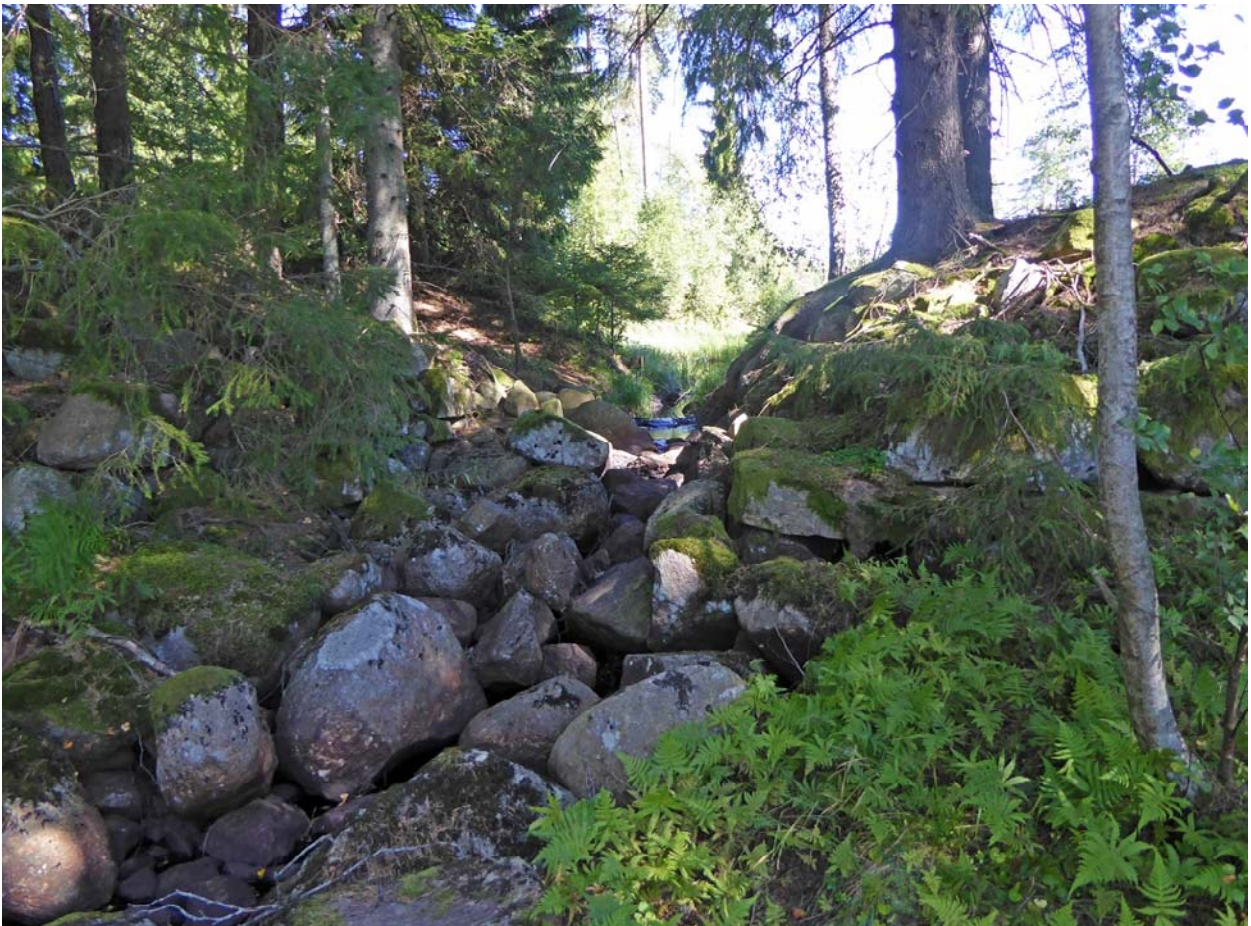
*Figur 50. Hävdedammens utlopp. Idag raserat med en hel del sten i bäckfåran. Foto från V.*

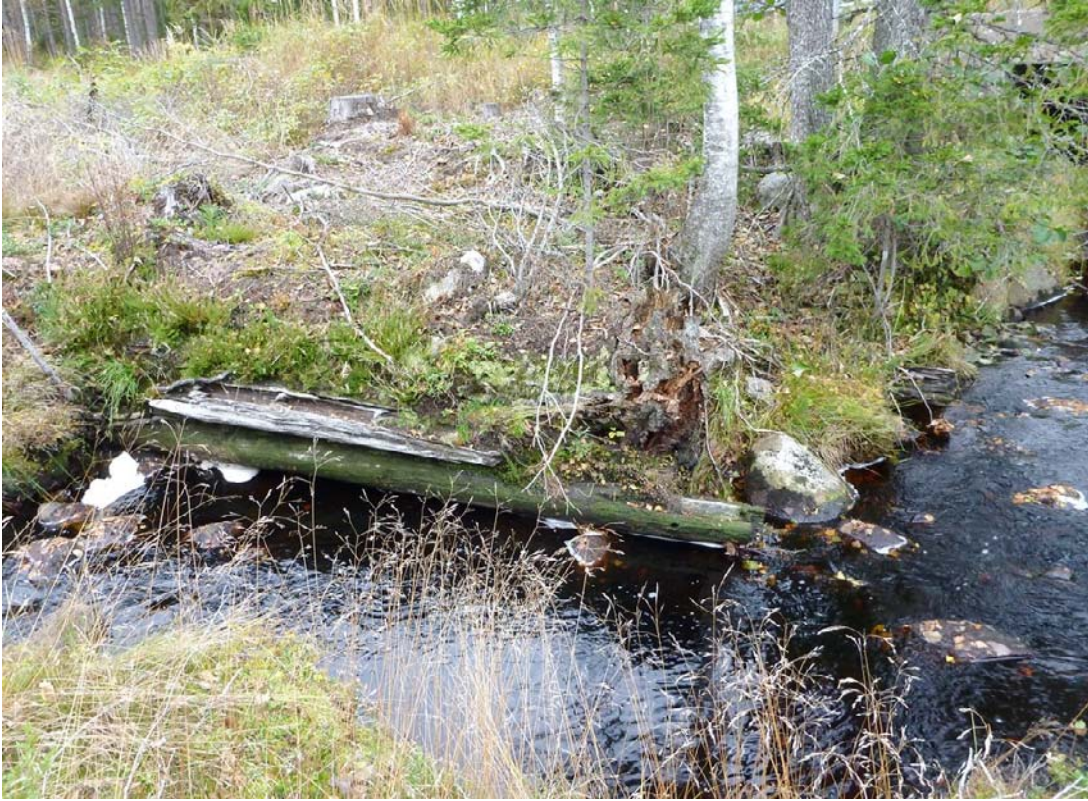
Figur 51. Rester av Korteruds kvarn. Flera stockar är synliga under en stenpackning. Foto från Ö.

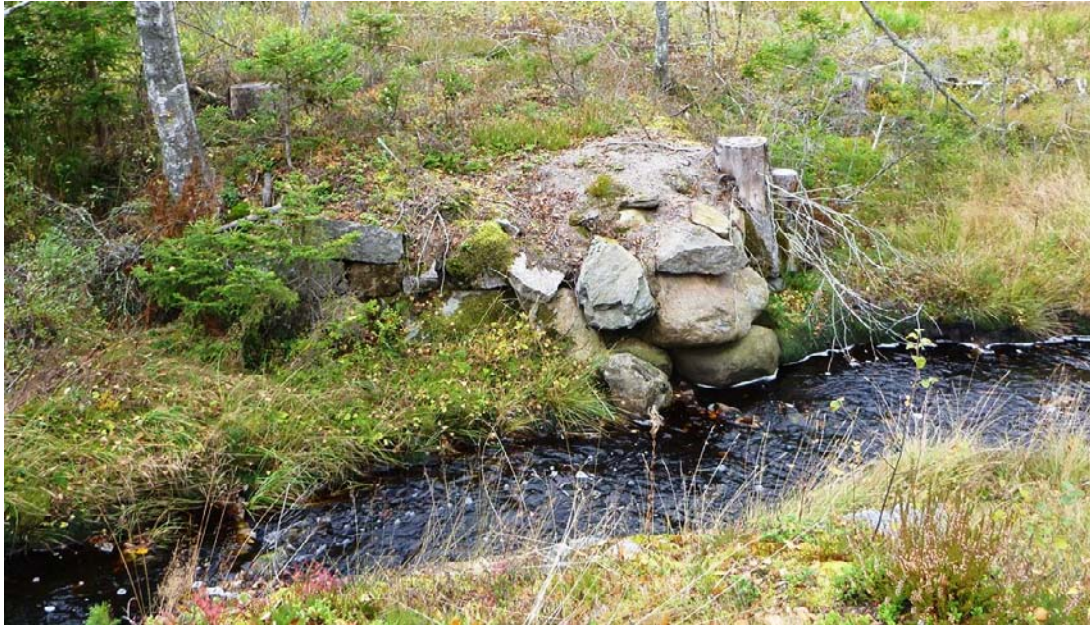
Figur 52. Rester av äldre vägbro över Orrkullebäcken. Foto från SÖ.

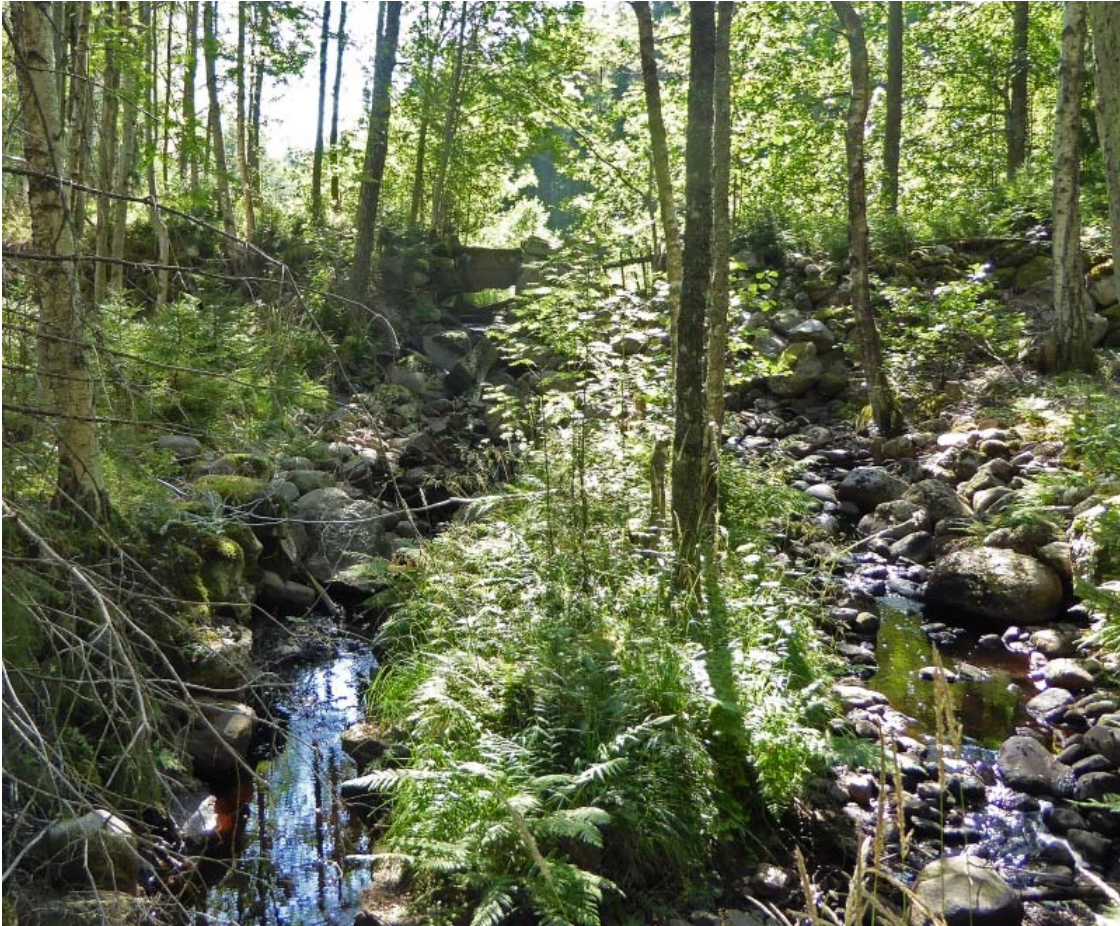
*Figur 56. Den östra respektive västra vattenrännan. I bakgrunden syns utskoven. Foto taget från N.*

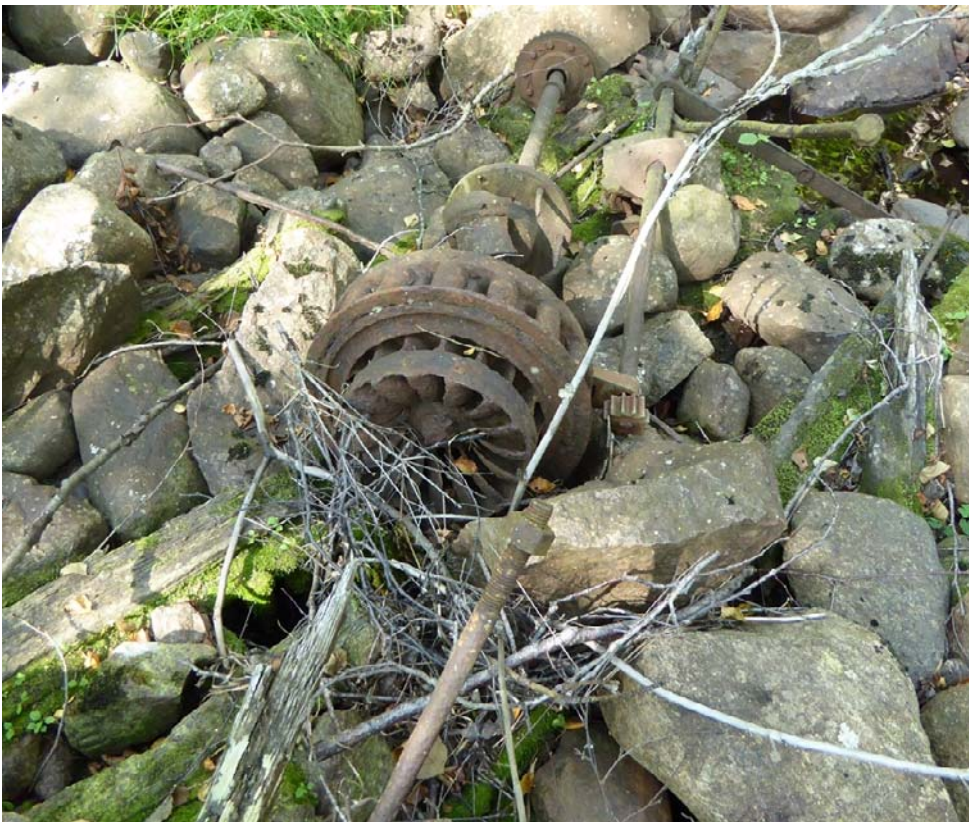
*Figur 57. Rester efter turbin som använts i elverket under platsens senare verksamhetstid.*

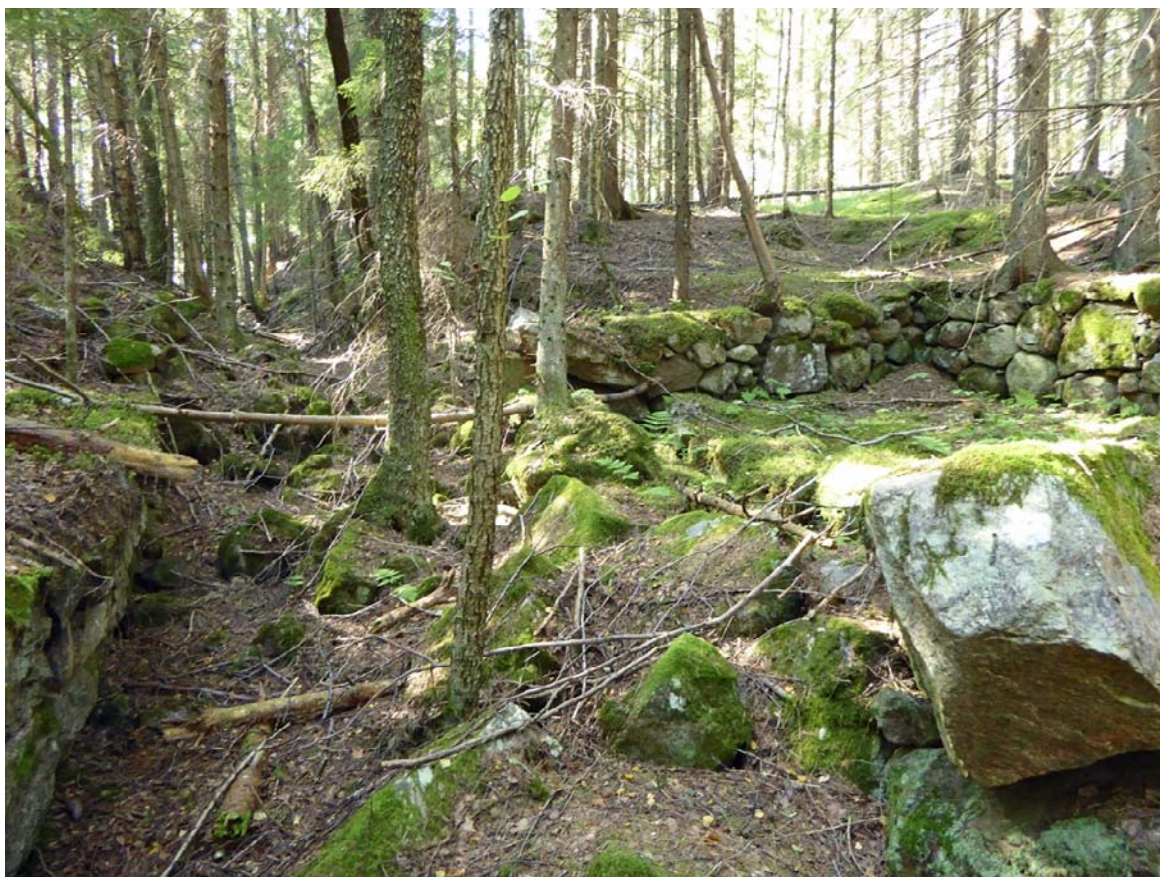
*Figur 58. Till vänster i bild syns den förmodade hjulgraven och till höger är husgrunden. Foto från SÖ.*
