## LÄNSSTYRELSEN I ÖREBRO LÄN

### Skagersholmsån

- en kulturmiljöinventering i Finnerödja socken, Laxå kommun

Publ nr: 2016:27

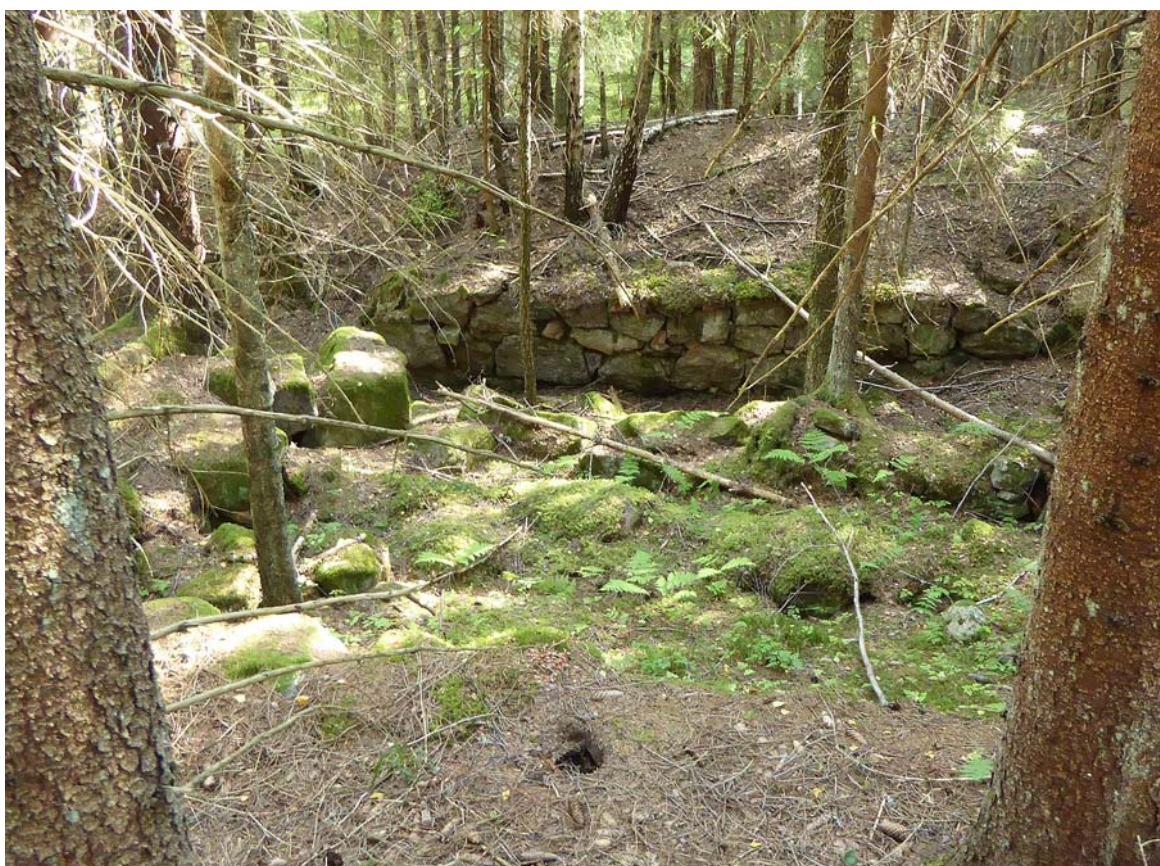
*Figur 59. Samma husgrund från nordväst. Bakom grunden syns den södra muren i hjulgraven.*

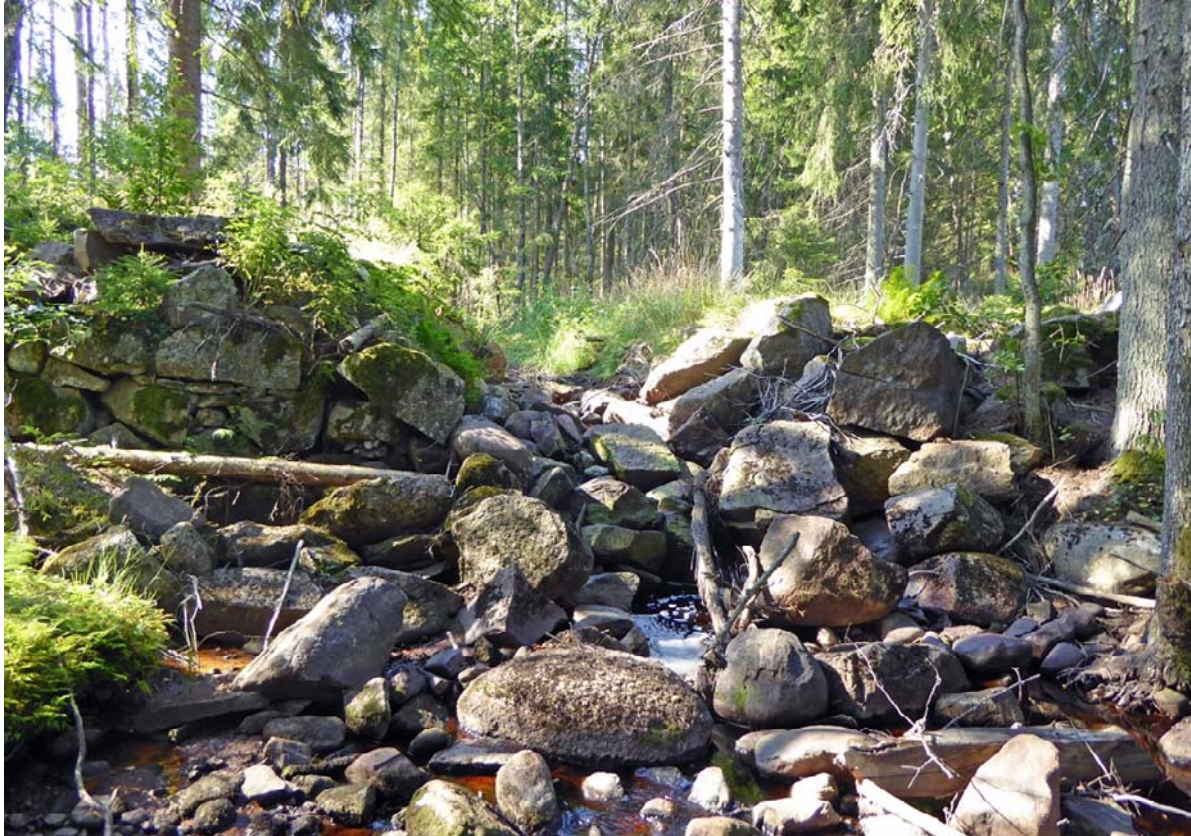
*Figur 61. Dammstugans dammvall. Mycket bråte ligger i vattendraget. Foto från NÖ.*
