Förorenade områden Träimpregneringsbranschen

En inventering av
potentiellt förorenade områden
i Stockholms län

*Inventering enligt Naturvårdsverkets
MIFO-modell, fas 1*

Utgivningsår: 2003

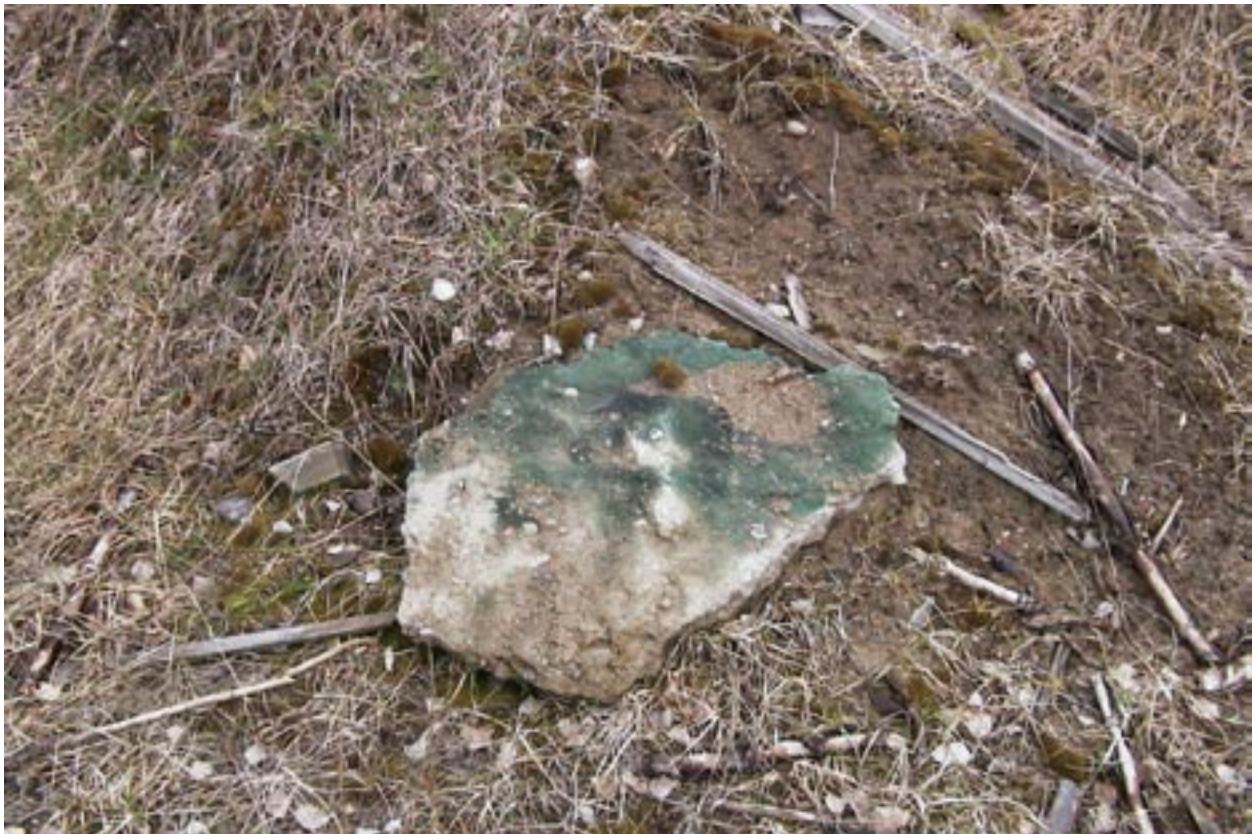
Bilden på framsidan: Cementbit förorenad av kopparhaltigt impregneringsmedel.
