Rapport 2005:04

## Förorenade områden

Inventering av gasverk, flygplatser, bilfragmentering,  
glasindustri och ackumulatorindustri i Stockholms län

David Lokrantz

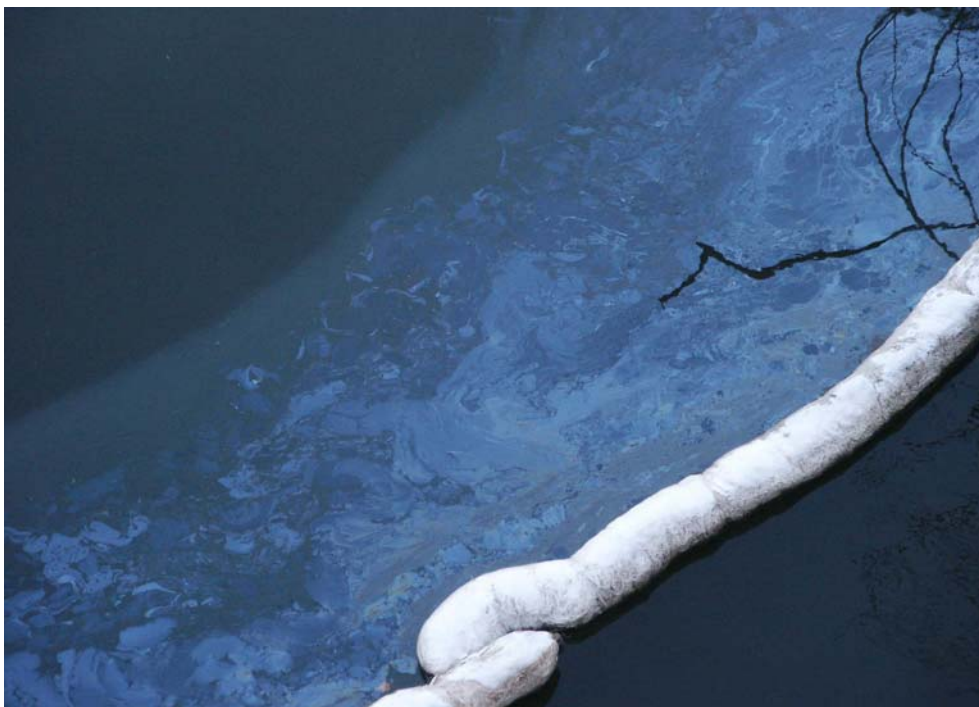
*Foto på fläns utlagd vid sugmuddring av Klara sjö 2004. (foto D. Lokrantz)*

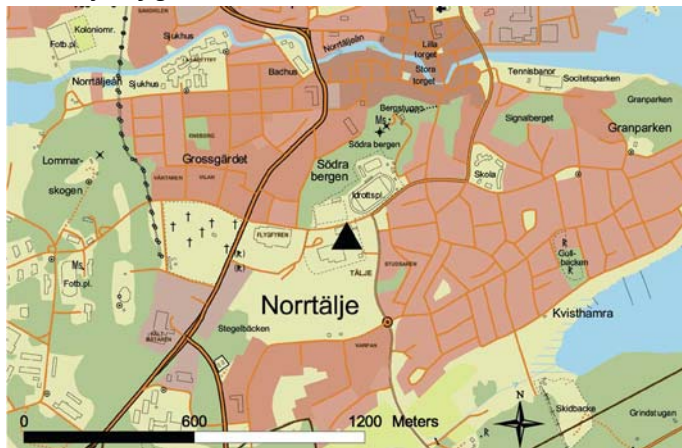
**Figur 6.** Norrtälje flygfält.

Fastighet: Tälje 4:47 och Tälje 4:60. Riskklass: 3

Eventuell förorening består av flygbränsle som läckt ut vid tankning, eventuellt även via läckage från cisterner, samt avisningsmedel och lösningsmedel som också har hanterats på området. Framförallt gäller detta söder om hangaren som är det område där förorening bedöms kunna finnas kvar. Marken består i det övre skiktet av moränlera som är tät, tjockleken är dock osäker men förmodligen är det tunt, mycket berg i dagen norr om objektet. Spridningsförutsättningarna i mark bedöms generellt som måttliga. Stor del av det högoktaniga bränslet har förmodligen avdunstat när det kommit ut i luften, samtidigt har bränsletankar varit nedgrävda vilket kan föranleda till att läckage tränger djupare ner i marklagren. Känsligheten bedöms som måttlig till stor beroende på att området används delvis för rekreation och delvis för bostäder. Skyddsvärdet bedöms som litet beroende på att det ligger i en tätort. Vidare spridning från platsen kan ske mot Norrtäljeån, som ligger på ett avstånd av cirka 800-900 m.

Någon provtagning av området har inte skett, men de täta marklagren gör att viss förekomst av förorening kan existera. Objektet bedöms medföra måttlig risk (riskklass 3).

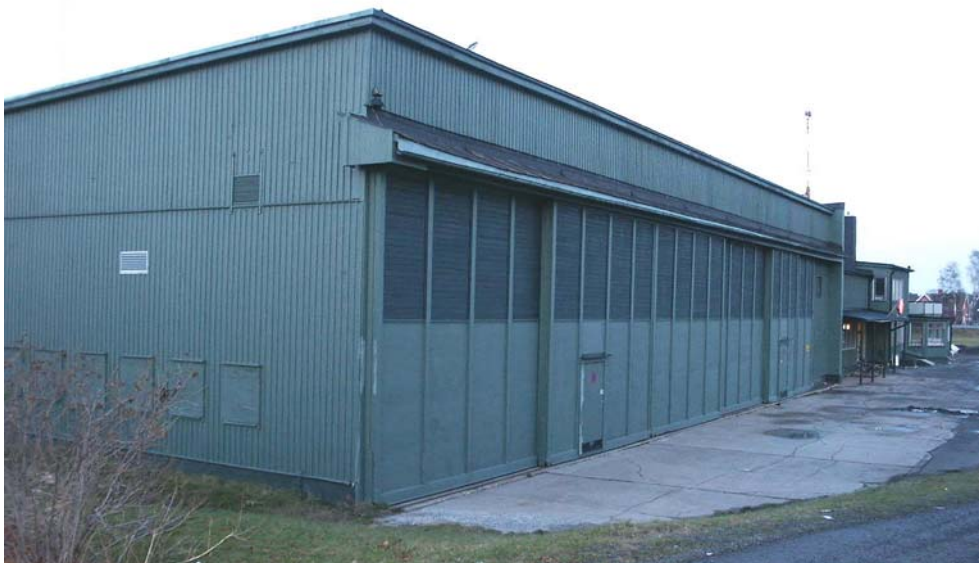
**Figur 7.** Före detta flyghangar vid Norrtälje flygfält, foto taget från sydväst. (Foto D. Lokrantz 2003).

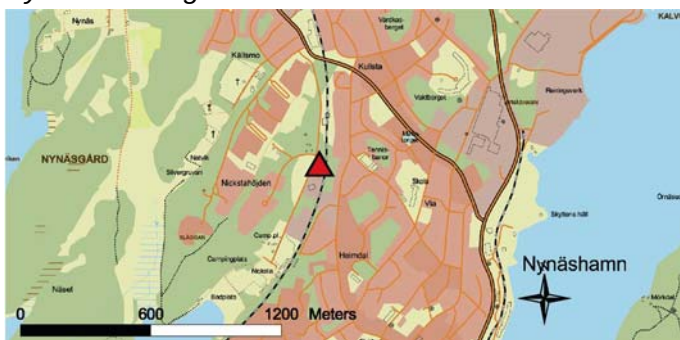
**Figur 11.** Nynäshamns glasbruk 2

Fastighet: Nynäshamn 2:43 och 2:1. Riskklass: 3

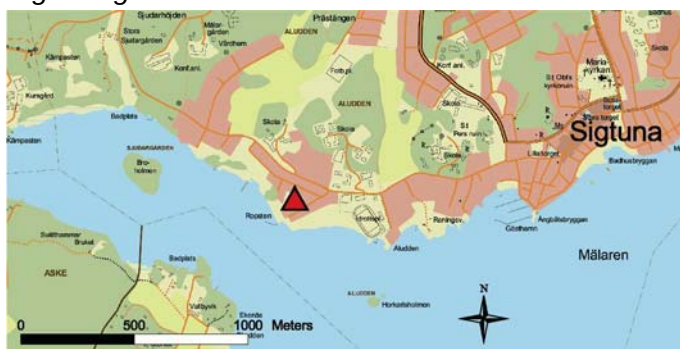
**Figur 12.** Sigtuna glasbruk

Fastighet: Aludden 1:84. Riskklass: 3.

Riskklassen sätts till 3. Verksamheten borde inte ha gett upphov till några stora föroreningsmängder under sin drygt tio-åriga historia. Användningen av arsenik i processerna är osäker.

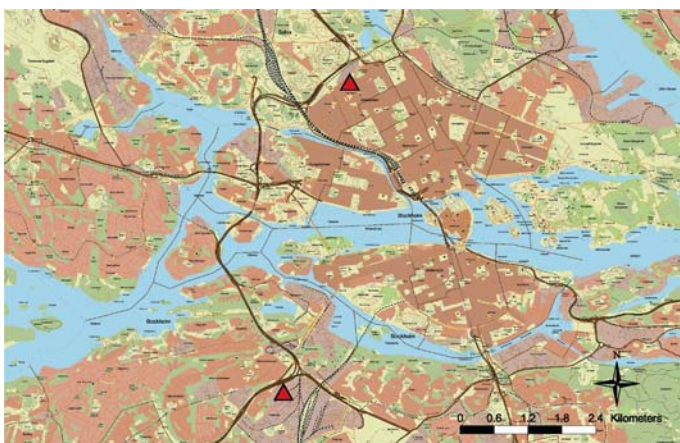
**Figur 15.** Riskklassade objekt i Stockholms kommun: Stockholms ackumulatorindustri (överst) och Boliden batterier.

Ackumulatorindustrin har varit i gång under en relativt kort tid och bör därför inte ha gett upphov till särskilt stora mängder förorening. Eventuella föroreningar, som är koncentrerade syror, avfettningsmedel och bly, har stor till mycket stor farlighet och föroreningsnivån bedöms därför som hög i mark och grundvatten. Spridningsförutsättningarna är små i marken och avståndet till närrecipient är stor. Två sprickzoner genomkorsar dock området, vilket ökar spridningsförutsättningarna. Det finns dessutom gott om ledningsgravar i området. Lokaliseringen i ett industriområde påverkar också bedömningen. Framförallt angående skyddsvärdet, som bedöms som litet i alla medier. Objektet bedöms ligga i riskklass 3.
