# Kvarnar och sågar

Dokumentation av kulturmiljöer vid vattendrag i Stockholms län

2014

Länsstyrelsen  
Stockholm

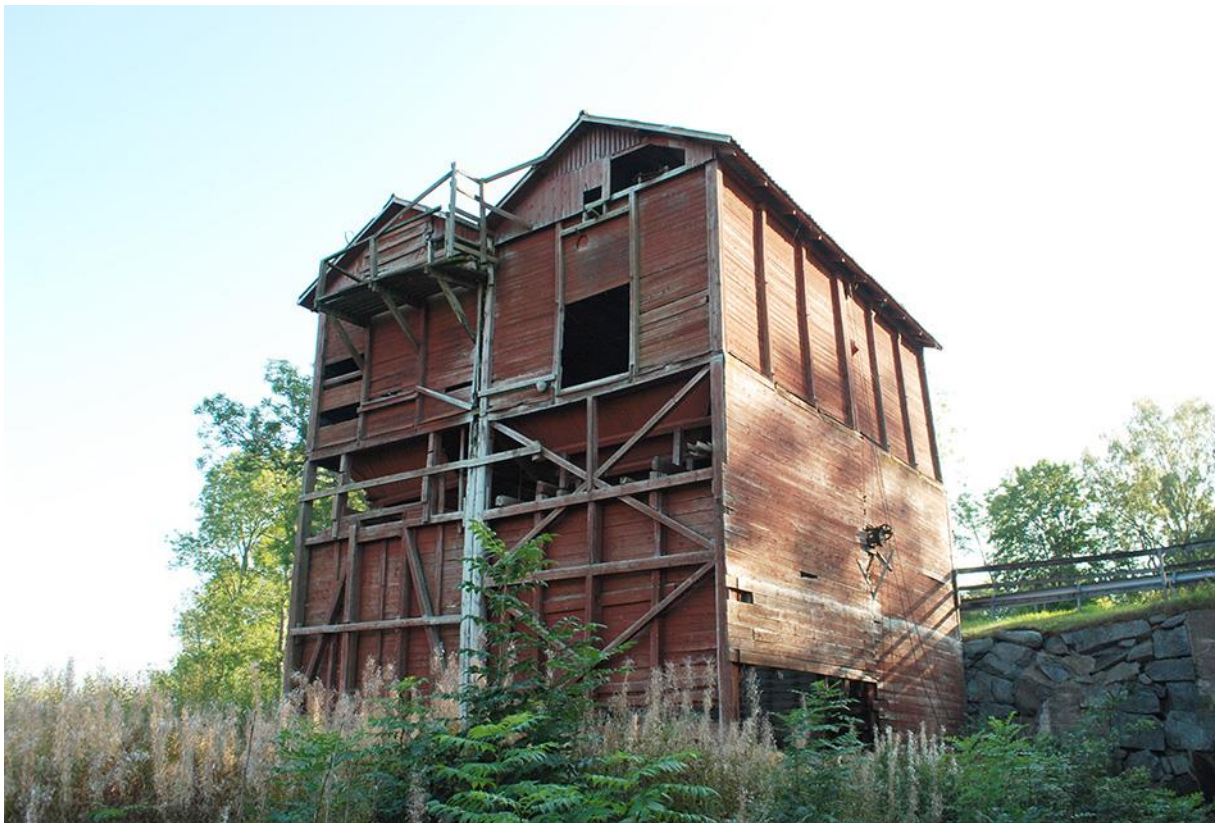
**Skick:** Spånlagret är delvis i dåligt skick med rötskador i både stolpkonstruktionen och fasaderna. Skadorna har lett till sättningar och byggnadens två delar börjar glida isär vilket gör att hela byggnaden har börjat luta, främst det övre planet. Rödfärgen är delvis bortnött. Taket ser ut att vara i gott skick. Marknivån har blivit för hög vid vissa av betongfundamenten, och fukt har letat sig upp i stolparna med stora rötskador som följd. Även de invändiga järnen har kraftiga korrosionsskador. På norra fasadens östra del saknas fasadbrädor drygt en meter upp. En av spånfickorna saknar delvis brädor nertill. Fasadbrädorna åt väster, mot marken, är rötskadade. Enligt uppgift från fastighetsförvaltaren har ägarna planer på att renovera byggnaden.

Rötskadorna är på sina ställen stora vilket har orsakat sättningar så att byggnadens två delar börjar glida isär.  
Foto LKU 2014

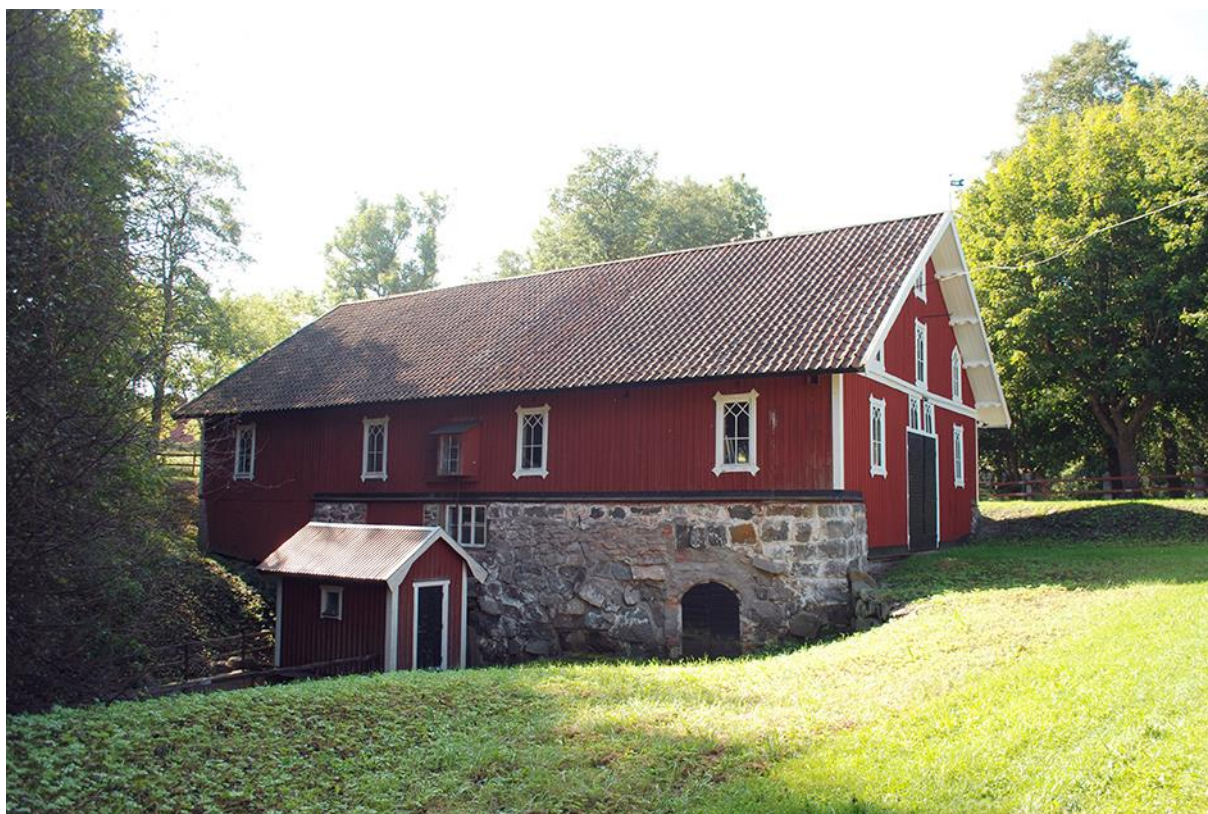
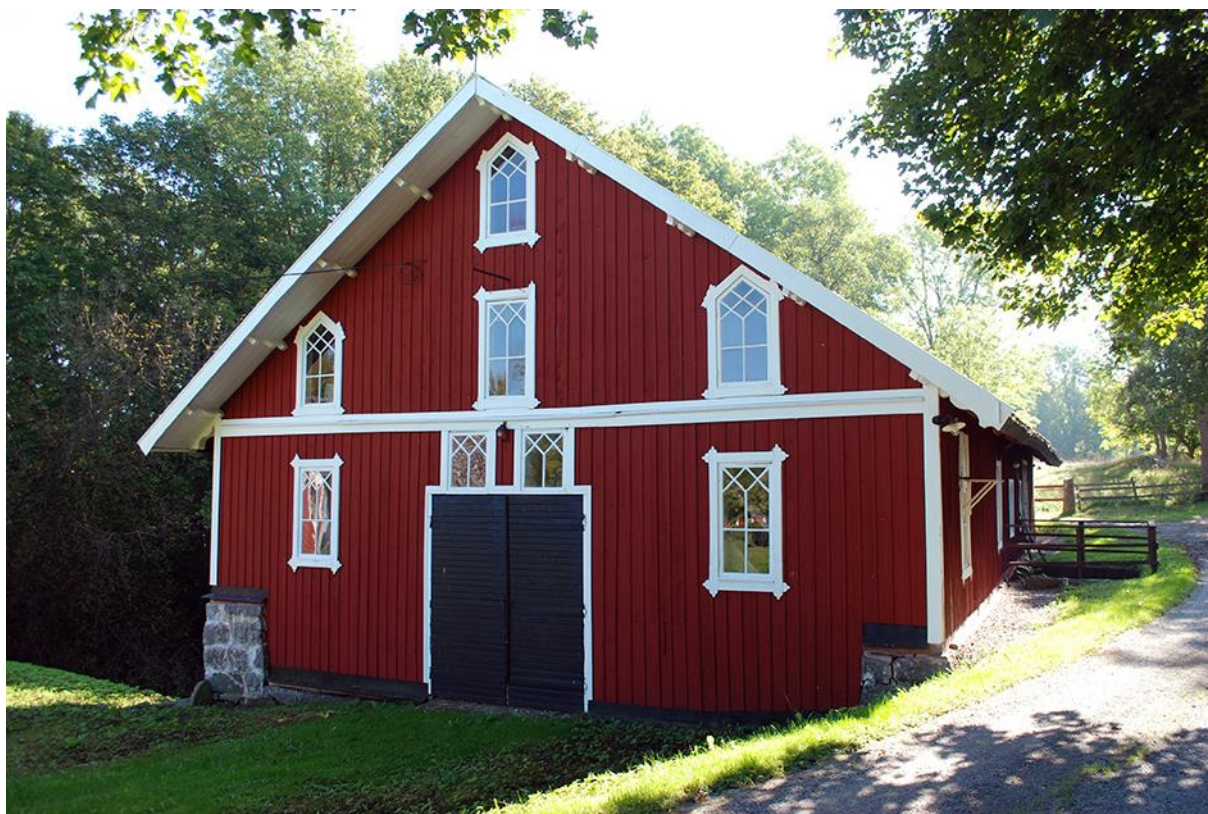
Ortala kvarn är i fint skick med en utsökt arkitektur från förra sekelskiftet. Notera den mycket gamla grunden. I den lilla byggnaden finns en turbin. Foto LKU 2014

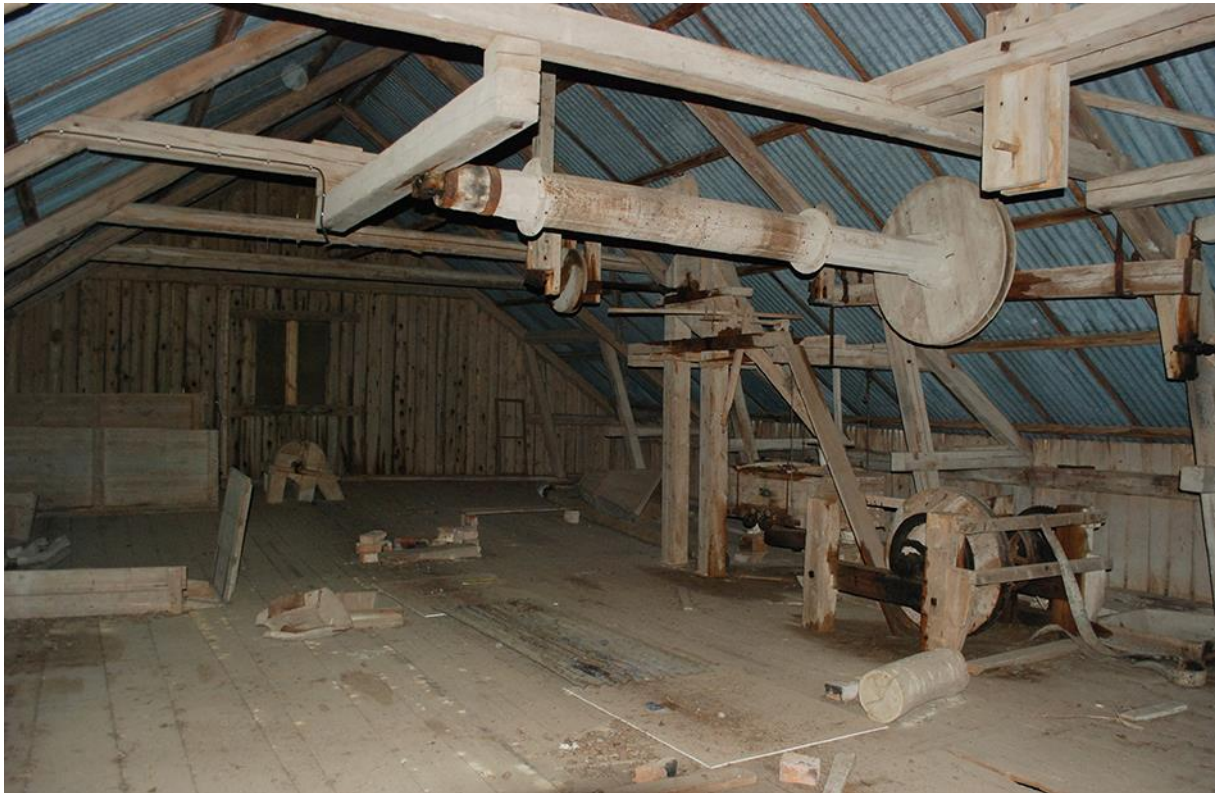
**Skick:** Byggnaden står ännu upp men invändigt är den delvis raserad. Tidigare läckor i taket har orsakat stora skador då golven har störtat in i de två mindre rummen som beskrivs ovan. Troligen fanns här två eldstäder med tillhörande skorstenar där regnvatten tog sig in. Här ligger nu stora högar med hoprasat tegel. Taket är täckt med galvaniserad korrugerad plåt som hunnit bli väldigt rostig. Träd och sly växer alltför nära byggnaden. Det krävs steg för att komma upp på malbotten eftersom trappan saknas. Invändigt är transmissionsbotten fylld av föremål och bråte från en tidigare fiskodling i vattenvägarna.

Siktboten (ovan) och delar av det invändiga raset (vänster). Foto LKU 2014

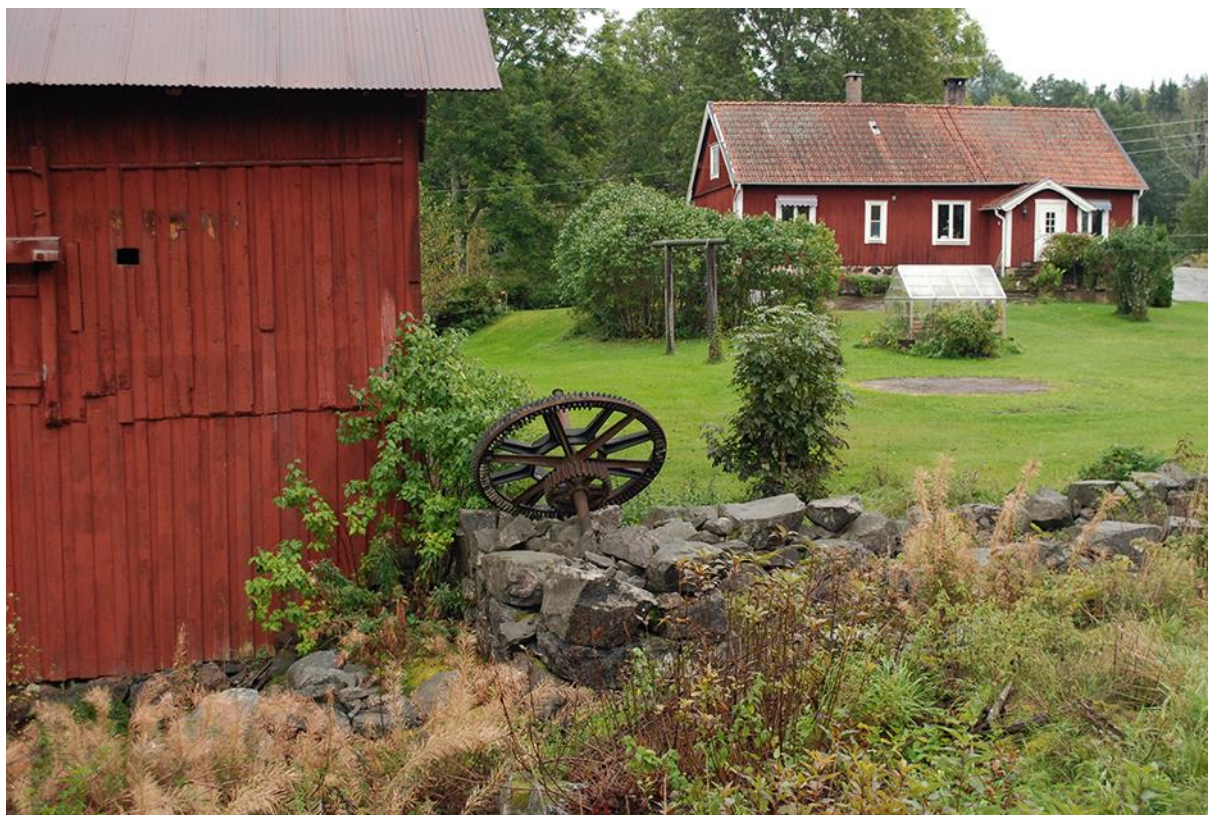
**Skick:** Merparten av vattenvägarna saknas och det som återstår är raserade rester.

Inte mycket återstår av vattenvägarna. Byggnaden i bakgrunden är troligen en före detta mjölnarbostad.  
Foto LKU 2014

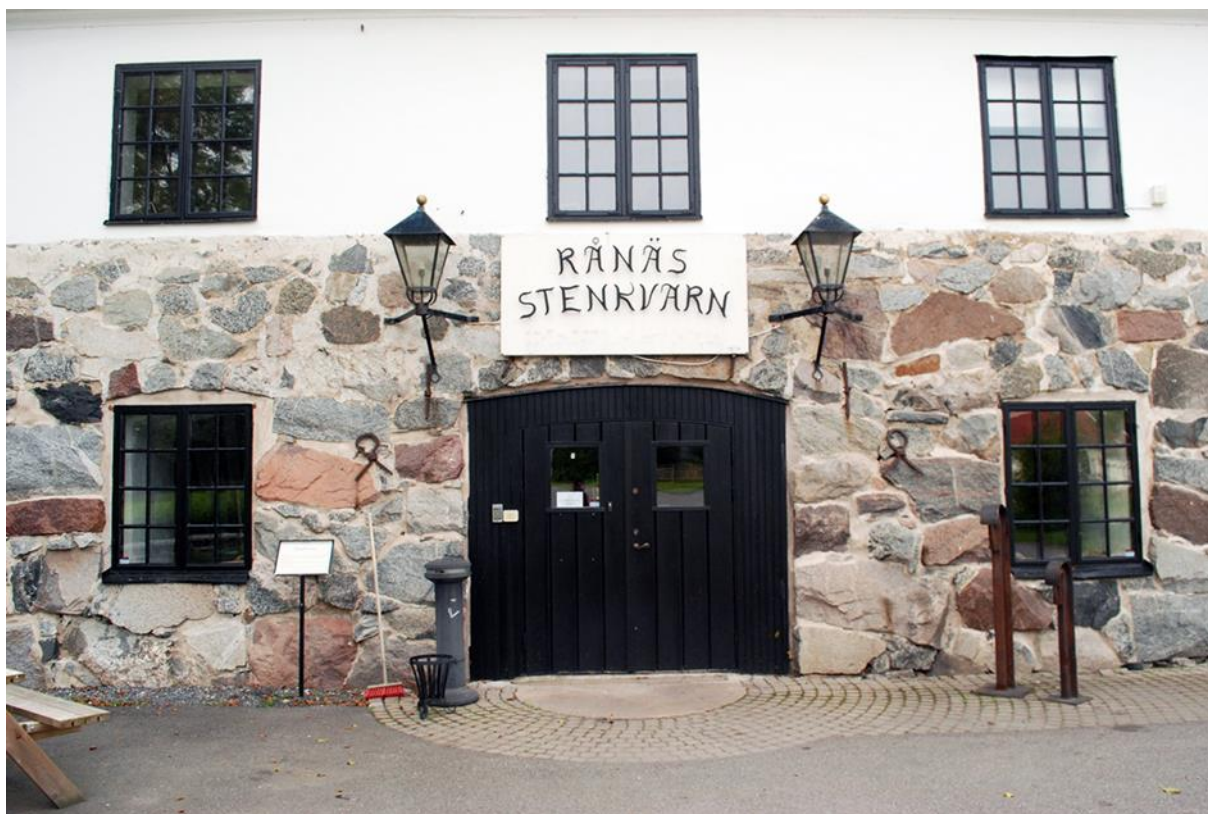
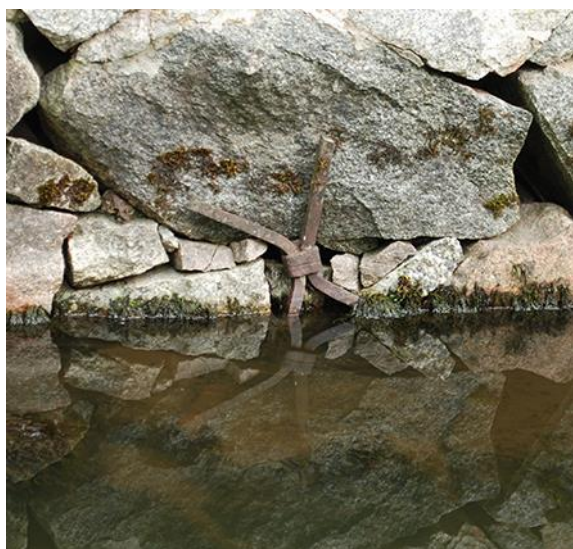
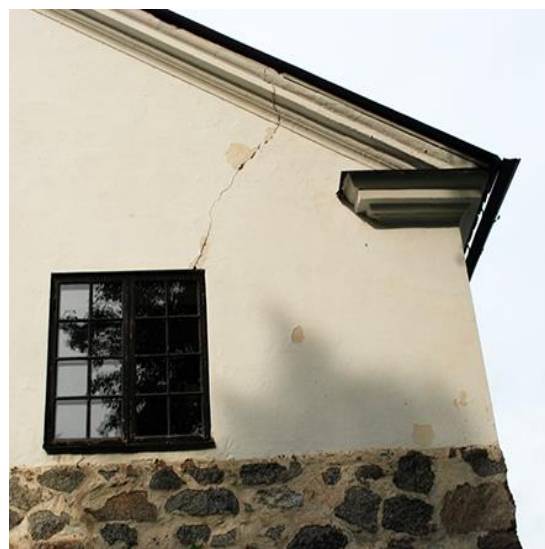
**Skick:** Kvarnbyggnaden är till stora delar ursprunglig och välbevarad. Byggnaden står idag i vatten men här var en fallhöjd på 2,4 meter när kvarnen uppfördes vilket har gjort att ankarjärnen idag delvis står i vatten och rostar. På södra gaveln finns en mindre sättningsspricka i muren på övervåningen och mot väster har ett fönsterbleck lossnat. Byggnaden är exteriört till stora delar ursprunglig. Men några nyare delar har tillkommit, som en fläkt på södra gaveln och en galvaniserad spiraltrappa fungerar som brandutgång mot norra gaveln.

Byggnadens grund och ankarjärn står delvis i vatten. Bilden till höger visar en mindre sättningsspricka i murverket. Notera den eleganta omsvängda kornischen. Foto LKU 2014
