Alvesta kommun

SwP 011221

# ÅTGÄRDSFÖRBEREDANDE UNDERSÖKNING AV MARKFÖRORENING PÅ FASTIGHETEN ELNARYD 1:16

**2001-12-21**

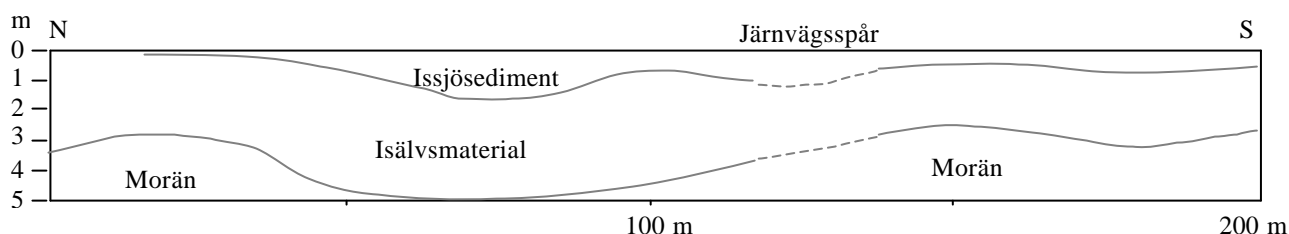
#### Schematisk profil - tolkning av geofysikprofil 1.

**Profil 1** - Tvärprofil från ryggform vid GV 8 till skogen bortom GV 9, Bilaga Ge 1. Moränen ligger på omkring 3-4 meters djup i norra delen av profilen. Därefter sjunker överytan för att på andra sidan järnvägsspåret återkomma till en nivå av 2,5 meter. Moränens överyta sjunker sedan åter. Moränen täcks av isälvs material i form av sand, grus och sten, samt sand och silt avsatt av Värendisjön.

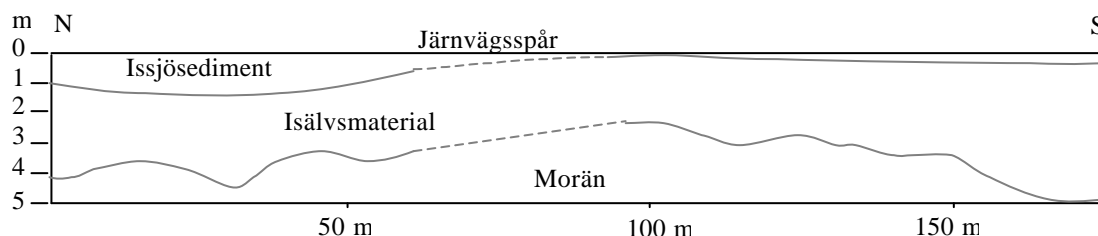
#### Schematisk profil - tolkning av geofysikprofil 2.

**Profil 2** -Tvärprofil från dike norr om området till centrala området, Bilaga Ge1. Moränen återfinns på ca 3,5 meter djup på norra sidan av järnvägsspåret. Avlagringen täcks av isälvsmaterial, sand och silt.

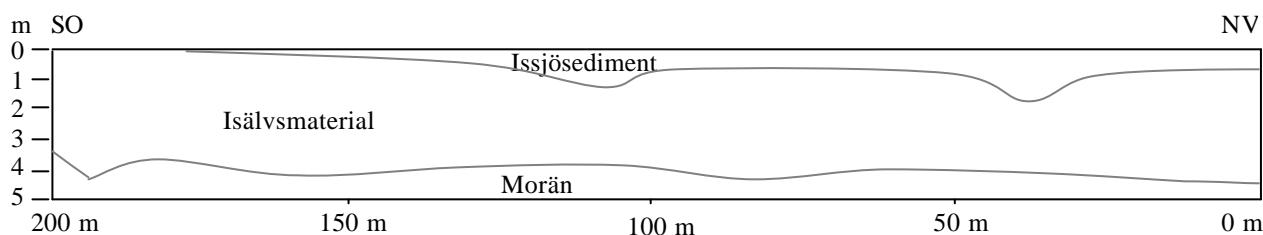
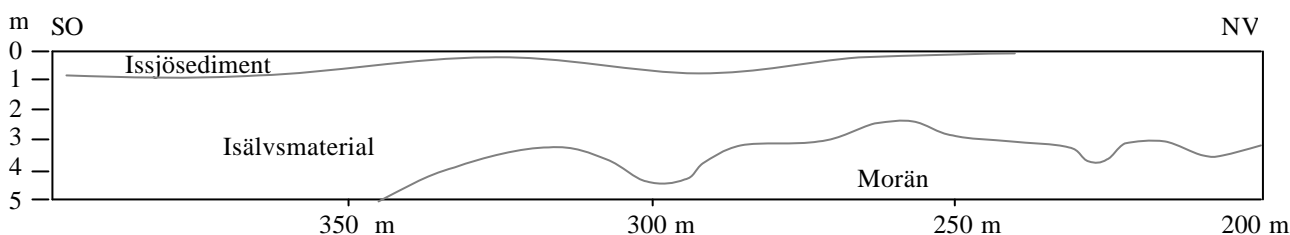
#### Schematisk profil - tolkning av geofysikprofil 3.

**Profil 3** –Längdprofil längs nordöstra långsidan av området, Bilaga Ge 1. Profilen skär tvärs den rådande topografin. Åskärnan återfinns här på ca 2,5 meters djup under markytan täckt av sand och silt. Halvvägs genom området sjunker eventuellt överytan djupt ner för att därefter stiga igen för att bilda en ny rygg. Ryggformen är täckt av en åskappa av sand samt på flankerna av siltigare material.
