Södra Skogsägarna

FAS 2 – F D LIDHULTS SÅGVERK

Kompletterande inventering, översiktlig miljöteknisk mark- och grundvattenundersökning samt riskklassning

Jönköping 2005-07-01

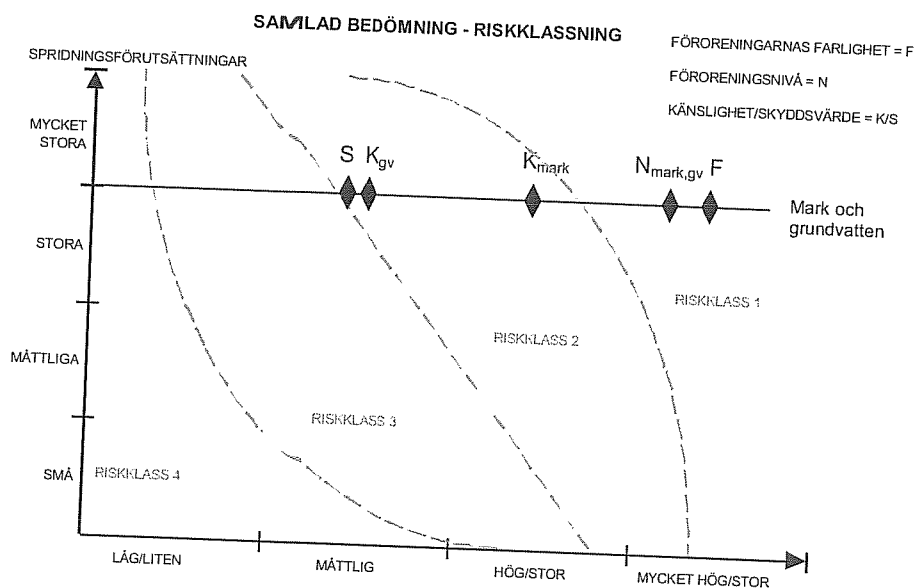
En samlad riskbedömning placerar f d Lidhults sågverk i riskklass 2, stor risk, se figur 1.

Figur 1. Förenklad riskbedömning enligt MIFO (NV 4918).

För området har spridningsförutsättningarna bedömts som stora. Känsligheten har enligt Länsstyrelsen bedömts som stor för mark och grundvatten och skyddsvärdet som måttligt, men mycket stort för ytvatten och sediment. Farligheten för de analyserade ämnena, klorfenoler och dioxin, är mycket stor. Föroreningsnivån i jord och grundvatten misstänks vara mycket stor.

Det undersökta området klassificeras enligt Naturvårdsverkets MIFO-metod utgöra stor risk, dvs riskklass 2.
