**ORREFORS KOSTA BODA AB**

**SANDVIKS GLASBRUK**  
**MILJÖTEKNISK MARKUNDERSÖKNING**  
**2004-2005**

| <i>Uppdrag</i><br><b>Markundersökningar Sandvik</b> | <i>Upprättad av</i><br><b>FO</b> | <i>Datum</i><br><b>2005-02-18</b> | <i>Sida</i><br><b>1 (40)</b> |

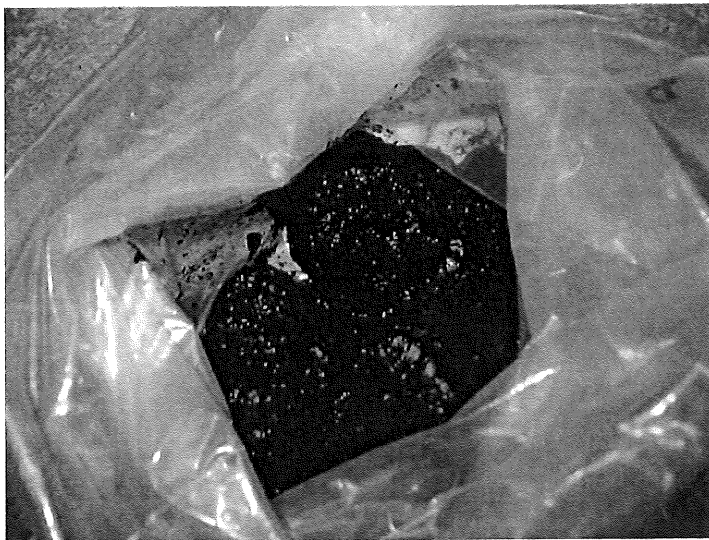
Fyllnadsmaterialet mellan 0,4 - 2,0 m under markytan i punkt 8 var mycket mörkfärgat av kol och förmultnat trä (se bild 1). En riklig mängd glas- och tegelkross i fyllningen visar att upplaget även fyllts ut med rester från glasframställningen.

*bild 1. Jordprov från punkt 8, 1,0 - 2,0 m under m.y.*

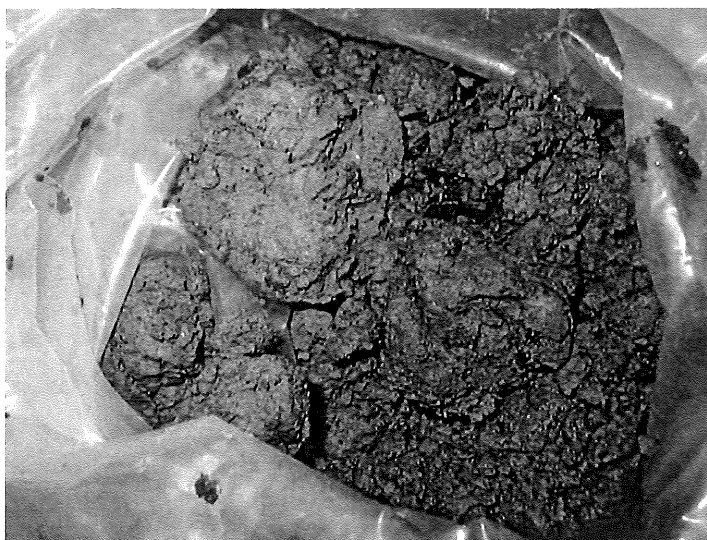
Undersökningspunkt 9 placerades i yttre begränsningen (slänten) av vedupplaget. Jordprov från ytliga lager i denna punkt uppvisade ett finkornigt, blågrått material (se bild 2). Provet sammanfaller med det jordlager som uppvisade låg resistivitet under de ovan beskrivna geoelektriska mätningarna. I övrigt påträffades i denna punkt glasfragment i en fyllning av heterogen karaktär. Fyllningens mäktighet uppgick till 1,4 m.

bild 2. Jordprov från punkt 9, 0,1 - 0,7 m under m.y.

I södra upplaget/vedupplaget ligger det konstaterade fyllnadsmaterialet över grundvattenytan. Liksom för norra upplaget bör dock infiltrationen begränsas. För vedupplaget rekommenderas att befintlig infiltrationsbrunn tas ur bruk snarast möjligt. I övrigt är liksom för norra upplaget urgrävning eller täckning av förorenade massor möjliga alternativ.

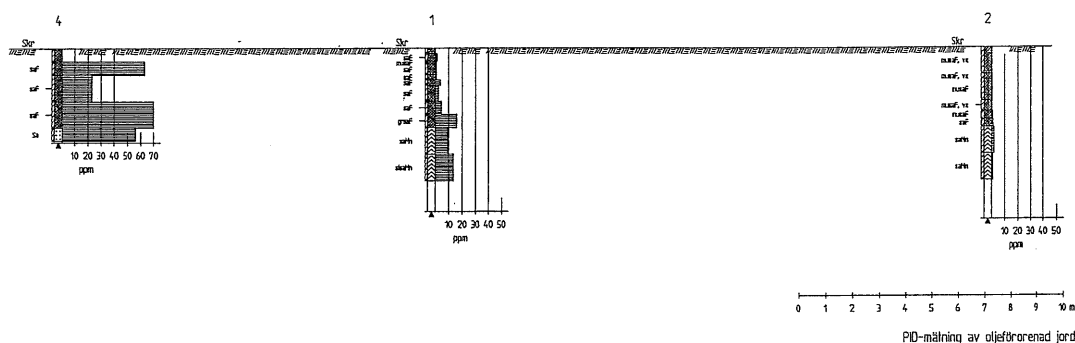
PID-mätning av samtliga jordprover från punkterna 1, 2, 3, 4, 5, 6 och 15 visar tydligt förhöjda halter av lättflyktiga ämnen i hela markprofilen i punkt 4 samt från ca 2 m djup i punkt 1. De betydligt lägre mätresultaten för punkt 2 och 3 visar att oljeföroreningens utbredning är begränsad till den gamla oljetankens närområde, helt inom norra upplaget. Dock kan oljeföroreningen ha spridits längre i ledningsgravar, dräneringslager eller liknande grovkornigt material. Nedan visas en sektion mellan undersökningspunkterna 4, 1 och 2 i norra upplaget med resultatet av PID-mätningen redovisat grafiskt.

bild 3. Sektion mellan undersökningspunkterna 4 - 1 - 2 med resultat av PID-mätning av oljeförorenad jord (enhet ppm).

De delprover som uppvisade högst mätvärden vid PID-mätningen skickades för analys med avseende på alifater, aromater, PAH och BTEX. Resultaten jämförs med riktvärden enligt Naturvårdsverkets rapport 4889, "Förslag till riktvärden för förorenade bensinstationer". Fyllningen på nivån 2,5 - 3,0 m i punkt 1 har klassats som genomsläpplig medan materialet på provtagningsnivån 2,0 - 3,0 m i punkt 4 har bedömts vara en normaltät jordart. För prov från punkt 4 finns fraktionshalter av såväl alifater som aromater som överstiger riktvärdet för mindre känslig markanvändning (MKM). Halten för summan av cancerogena PAH:er överstiger riktvärdet för känslig markanvändning (KM), dock ej riktvärdet för MKM. Även i punkt 1, där prov från nivån 2,5 - 3,0 m analyserats, överstiger halten för summan av cancerogena PAH:er riktvärdet för känslig markanvändning (KM), dock ej riktvärdet för MKM. Halterna av alifater och aromater understiger dock gränsen för KM i provet från punkt 1.

I norra upplaget har fyllning under grundvattenytan konstaterats. Föroreningsspridning via grundvattnet bör begränsas genom att infiltrationen minimeras samt genom att fyllningen inte tillåts komma i kontakt med grundvatten. Minskning av infiltrationen kan åstadkommas genom urgrävning eller täckning av förorenade massor. Åtgärder för att förhindra kontakt med grundvattnet kan vara anläggande av en dräneringsledning som sänker av grundvattenytan inom upplaget och begränsar inströmningen av grundvatten från kringliggande områden, alternativt urgrävning av massorna. En eventuell dräneringsledning måste placeras på upplagets östra sida, varifrån grundvatteninströmningen sker. Se även förslag till utformning i ritning M1001-101.
