Markaryds kommun

## **HUVUDSTUDIE KYLHULT 1:341, STRÖMSNÄSBRUK**

**Malmö 2007-08-27  
SWECO VIAK AB  
Södra regionen**

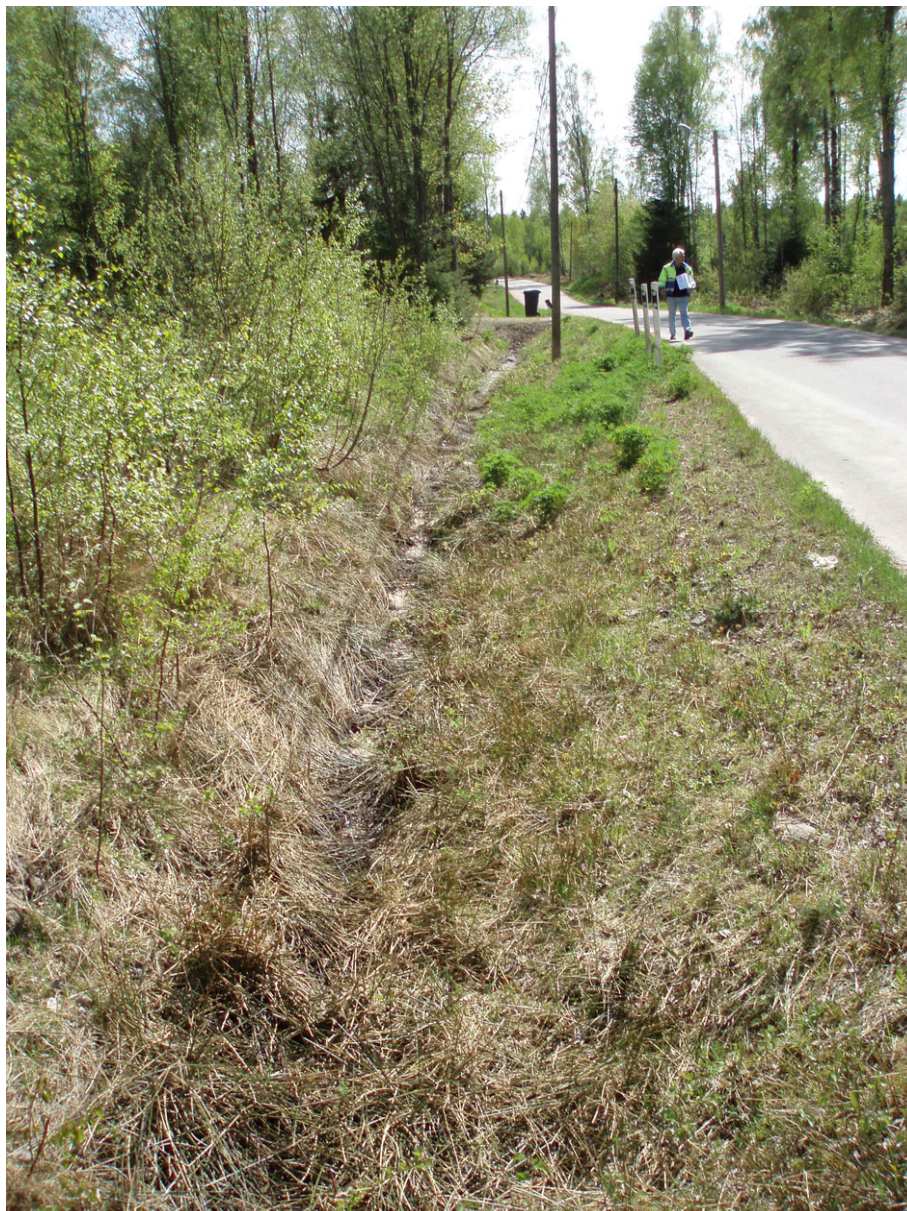
*Figur 3.5. Diket längs västra gränsen till fastigheten Kylhult 1:341. Foto taget i sydlig riktning vid infarten till fastigheten.*

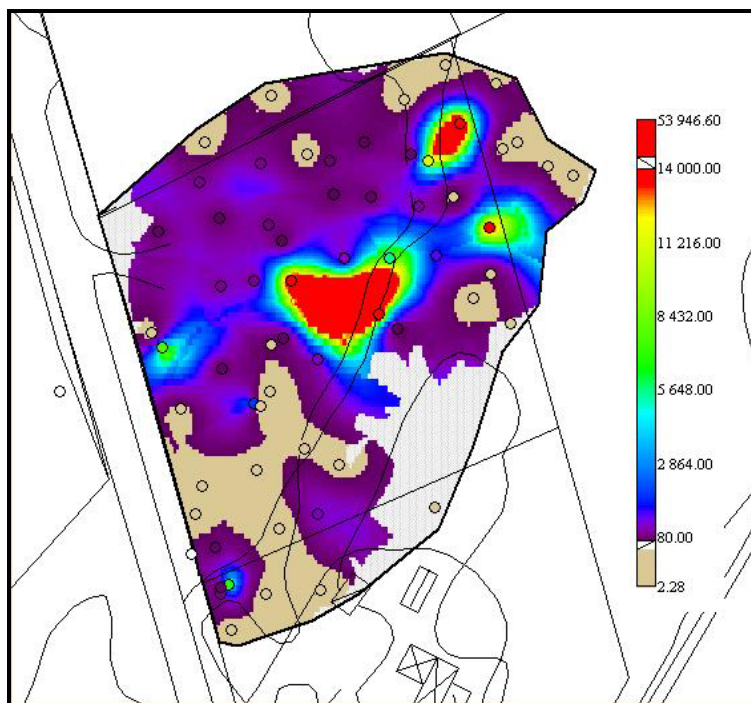
Figur 6.4. Interpolerade blyhalter (mg/kg) inom intervallet 0 – 0.5 m djup. Grått fält indikerar att det finns för lite data för interpolering inom området.

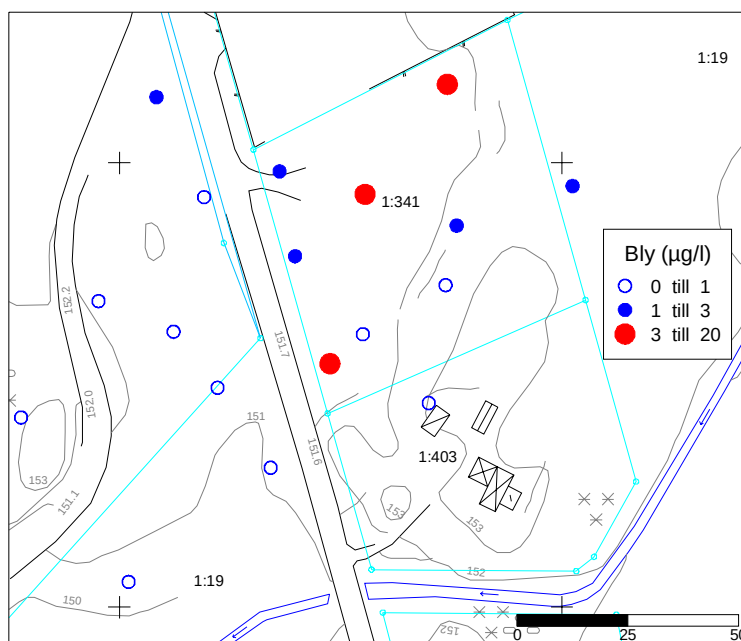
Som framgår av Figur 6.14 har de högsta halterna av bly påvisats inom fastigheten. Nedströms fastigheten understiger halterna 1 µg/l, utom i en punkt nordväst om fastigheten.

Figur 6.14 Halter (µg/l) av bly i grundvatten.

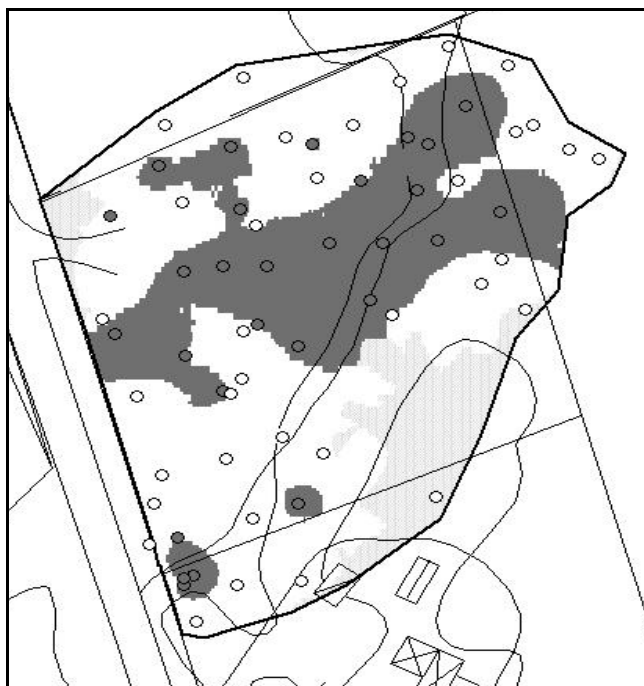
Figur 7.1. Riskkarta för bly. Det gråa fältet visar det område där halten av bly överstiger det platsspecifika riktvärdet (150 mg/kg) med 80% sannolikhet.

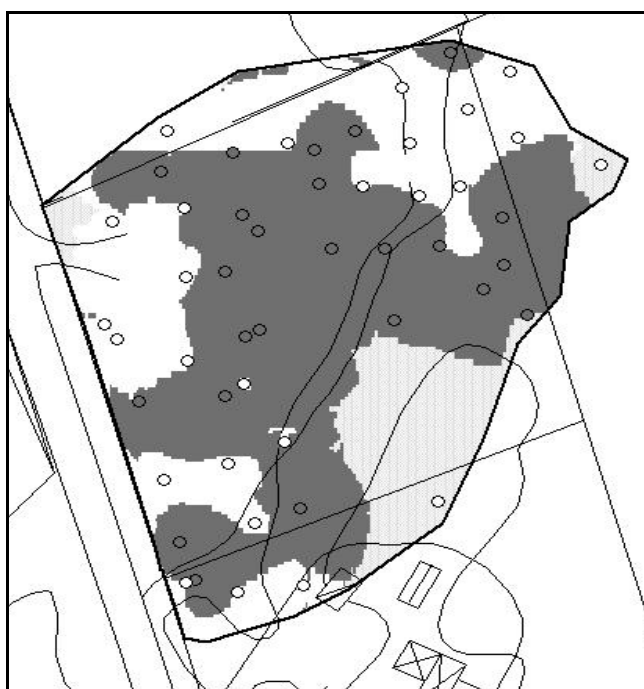
Figur 7.2. Riskkarta för C16 – C35 alifater. Det gråa fältet visar det område där halten av C16 – C35 alifater överstiger det platsspecifika riktvärdet (100 mg/kg på djup <1 m) med 80% sannolikhet.

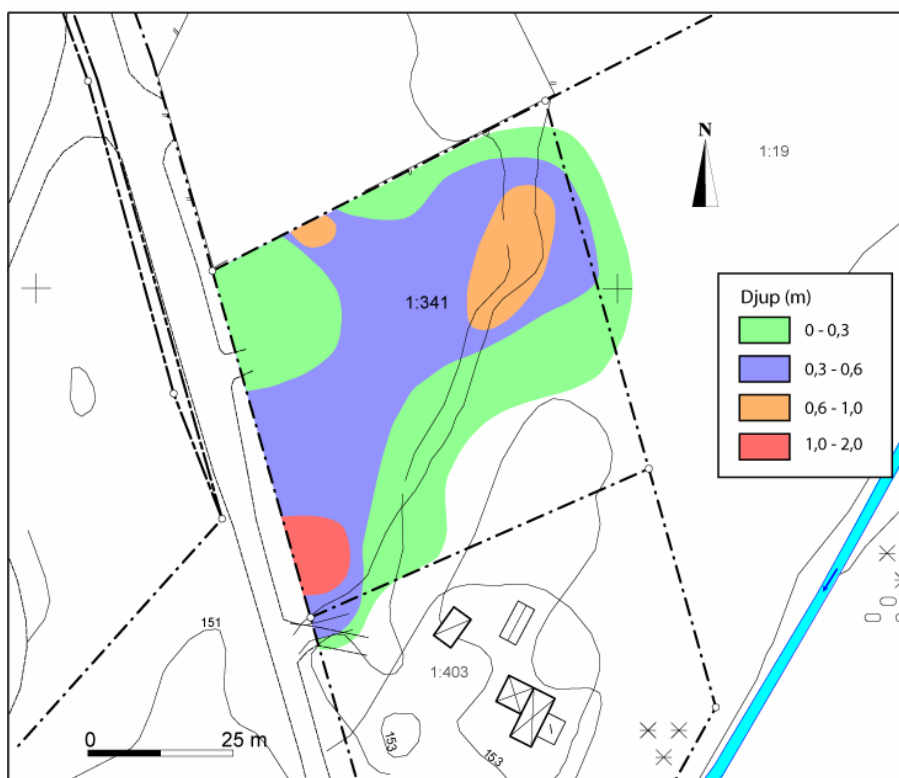
Figur 8.1. Bedömt djup och utbredning av förorenad jord.

Med utgångspunkt från riskkartorna (Figur 7.1 och Figur 7.2) och analysresultaten har en samlad utbredningskarta för förorenad jord upprättats (Figur 8.1). Kartan visar bedömd utbredning och djup för de områden där platsspecifika riktvärdena för bly och/eller alifater >C16-C35 (150 respektive 100 mg/kg) överskrids (gröna, blå och gula områden). Vidare redovisas ett område (rött) där de platsspecifika riktvärdena för flyktiga organiska föreningar (BTEX och aromater >C8-C10) bedöms överskridas.
