# Översiktlig miljöteknisk markundersökning - Idesjö glasbruk

Länsstyrelsen i Kronobergs län, Växjö

2010-09-30

Uppdragsnr: 409117  
Dokumentnr: 240710

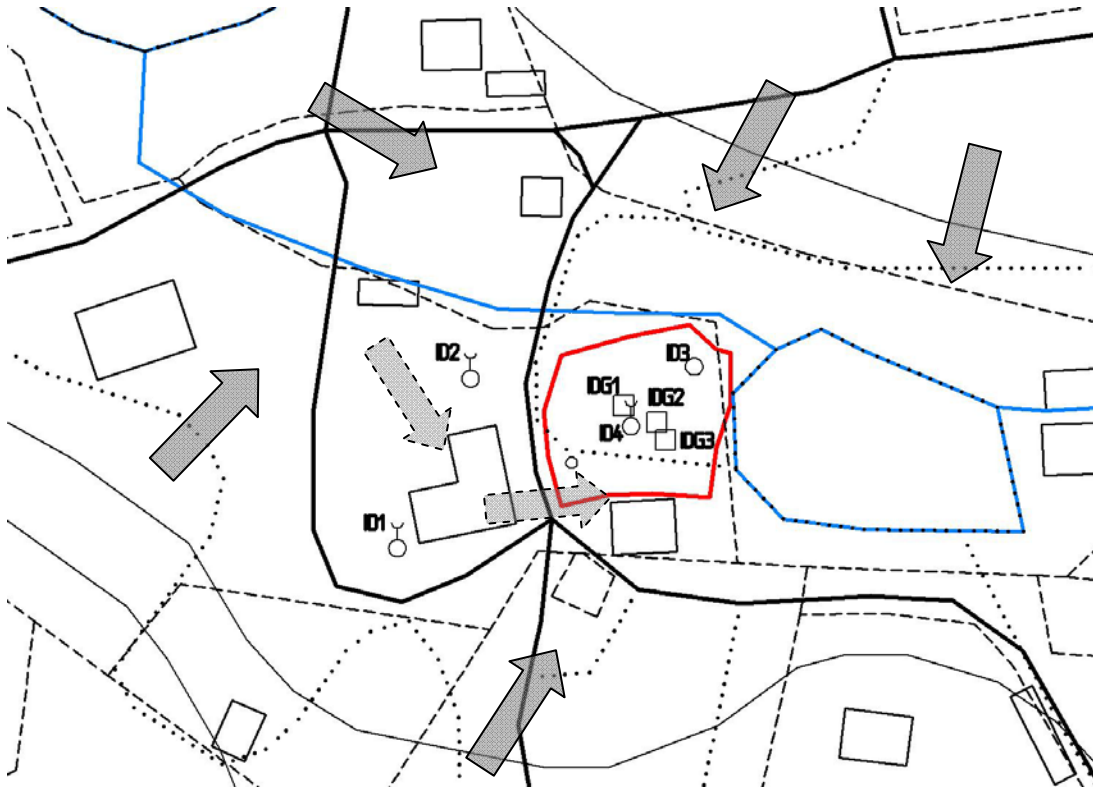
Figur 5.1. Karta med bedömda grundvattenriktningar (pilar).

Enligt mätningarna är grundvattennivån lägre vid Id1 än vid Id2. Detta är överraskande men kan bero på påtryckande vatten från bäcken och uppströms område. Denna bild förstärks av att området kring Id2 var översvämmat vid första mättillfället.

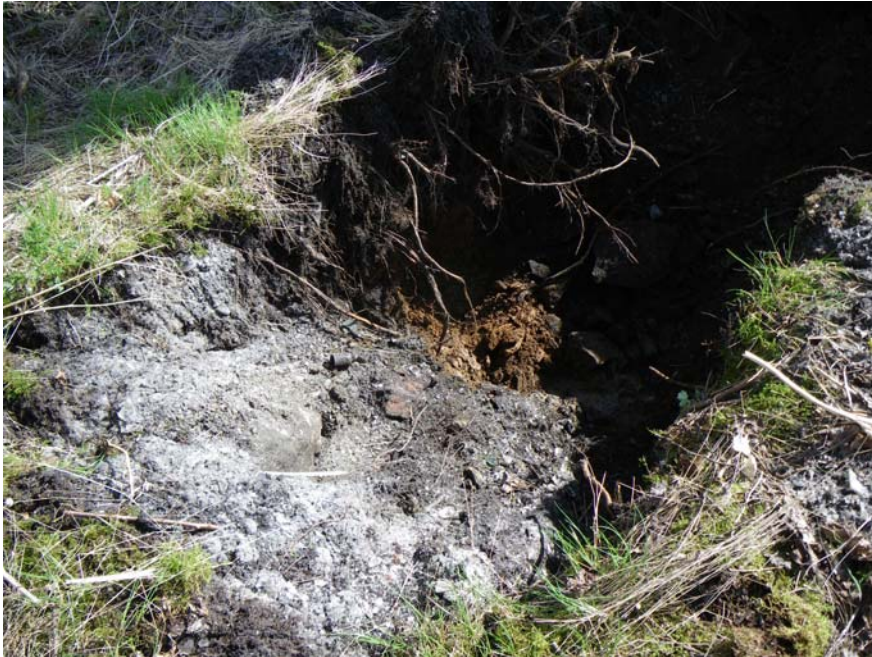
IdG1 med glasrester ytligt och morän i botten.

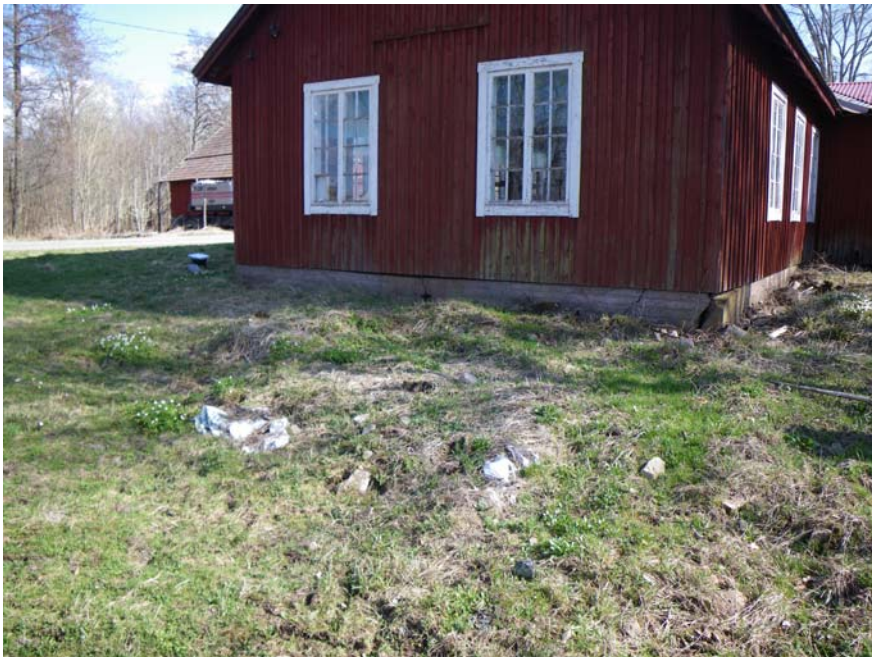
Norr om "sliperi", vid ytlig provtagning Y1. Notera att marken ser ut att ha varit uppgrävd.

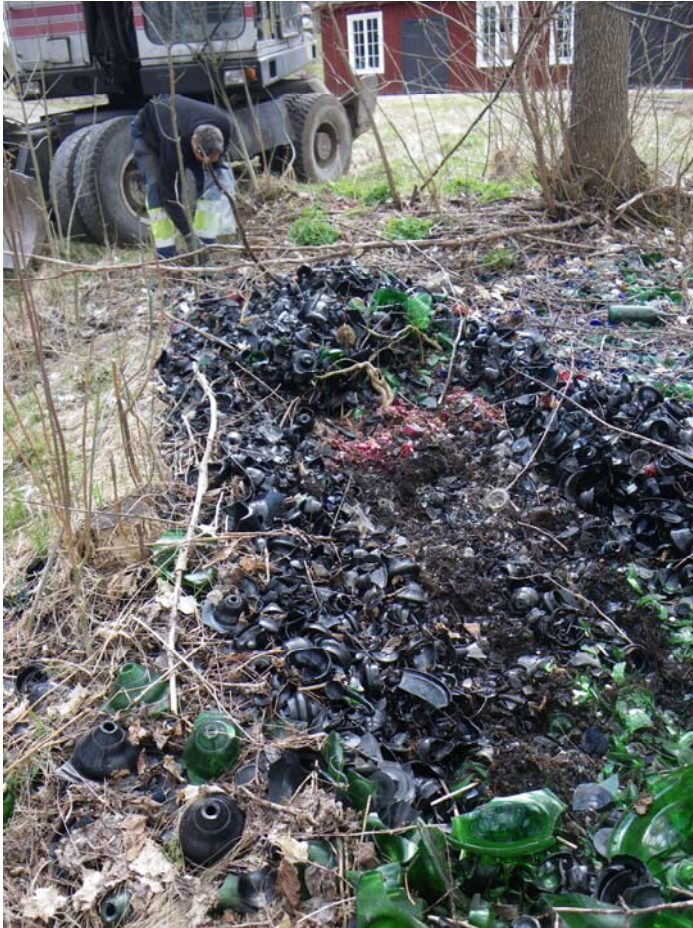
Deponin vid Idesjö är väl avgränsad och beräknas omfatta en yta på ca 820 m<sup>2</sup>. Medeldjupet bedöms till ca 0,8 meter vilket ger en total volym på ca 650 m<sup>3</sup> och en total mängd på ca 1 100 ton.

Ytliga glasrester på deponin vid Idesjö.

Den metod som ger bäst reducerar riskerna, både för människors hälsa och miljön är uppgrävning borttransport av deponimaterial till en godkänd deponi.

En tillfällig åtgärd kan vara inhägnad och skyltning av området. Även detta minskar riskerna för människor medan urlakningen till miljön förblir densamma.

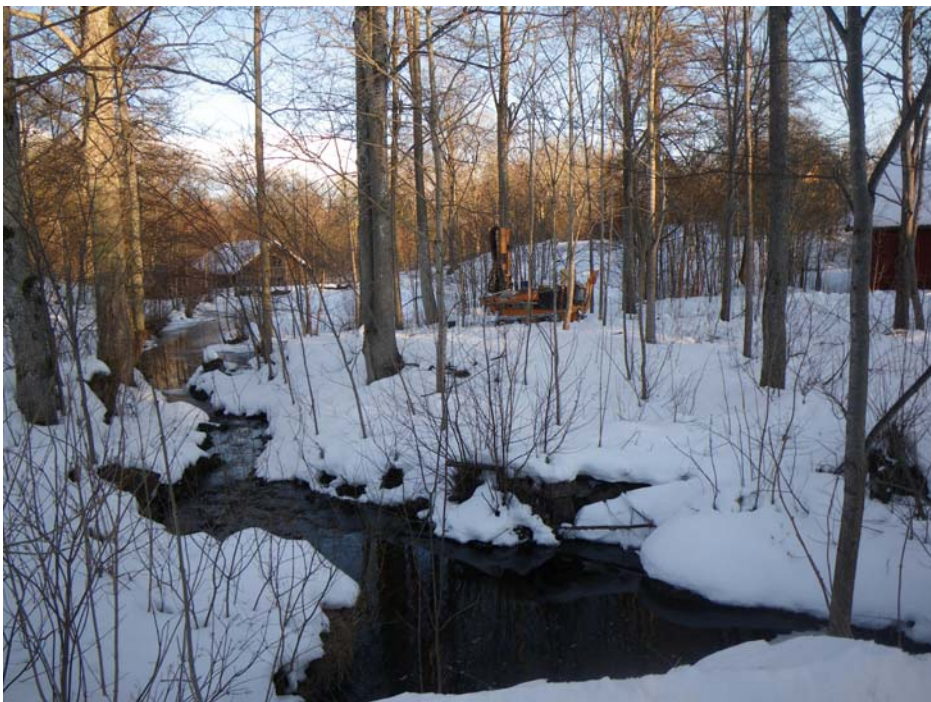
En uppenbar spridningsväg är från deponin till bäcken. Denna kan ha varit större när deponin var aktiv och kan därmed ha gett upphov till förorenade sediment i den damm som angränsar till deponin. Detta har dock inte undersökts. Om höga halter metaller finns i sedimenten kan man tänka sig en sekundär spridning från sedimenten till vattnet i bäcken.

Bäcken med deponin till höger i bild.
