HUVUDSTUDIE

f.d. AB Malmens metallfabrik i Hovmantorp

-Resultatrapport-

Juli 2013

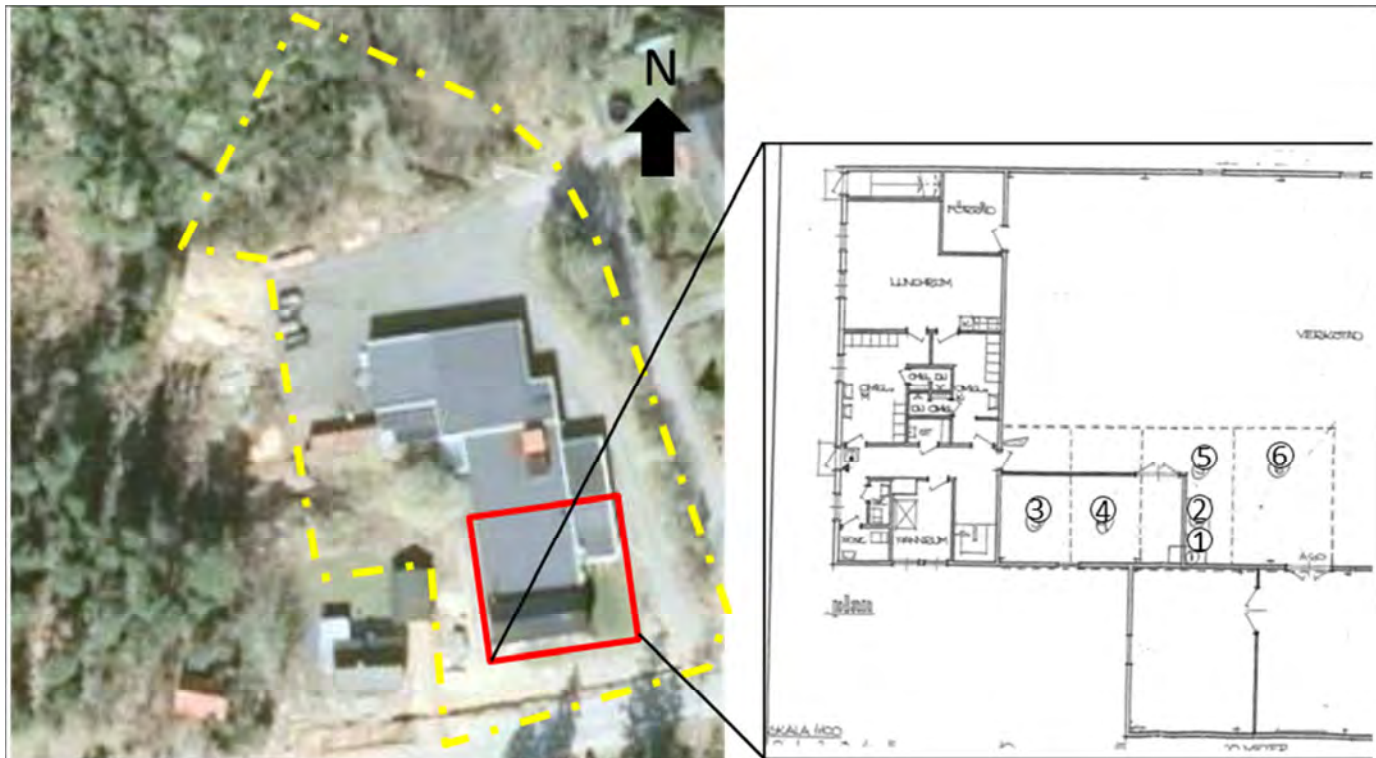
1. AB Malmens Metallfabrik triklöretylen kar
2. Laio Metals AB triklöretylen/perklöretylen” gryta”
3. AB Malmens metallfabrik, smedja
4. AB Malmens metallfabrik, pannrum, tvättrum.
5. AB Malmens Metallfabrik, ytbehandlingsrum
6. AB Malmens metallfabrik, verkstad.

Figur 5-1. Ekebäcken 3, fd AB malmens Metallfabrik. Avfettningsverksamhet (1-6).

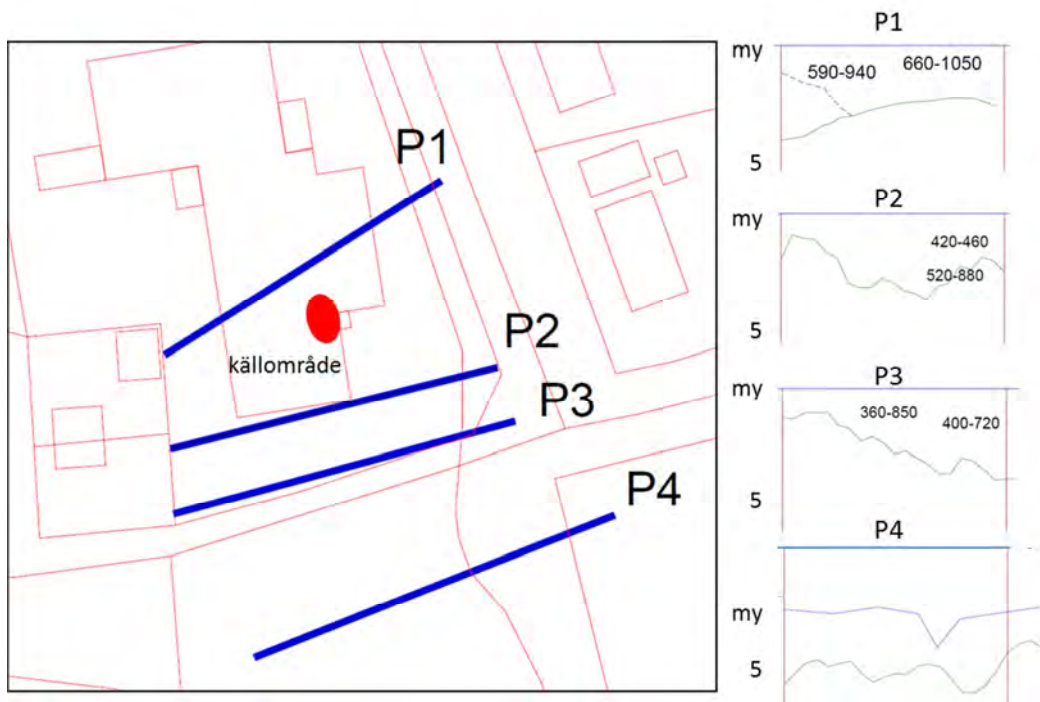
Figur 6-2. Seismiska profiler á 75 m långa över fd metallindustrin.

Seismiken hade som främsta uppgift att kartlägga svackor i berggrunden där eventuell förorening kunnat ansamlas i fri fas. Profil P1 visar en bergnivå på ca 2 – 4 m med en svag lutning nedåt åt väst. Profil P2 visar ett trågliknande utseende med bergytan ca 3,5-4 m under markytan med största djup nära källområdet. Profil P3 lutar tydligt i östlig riktning med bergnivån ca 1- 4,5 m. Profil P4 som går över bäcken (inritad) har djupare nivå på ca 5 m under markytan, ganska flack men något undulerande med en liten svacka mot öst. Bergytan verkar följa den tolkning som utförts vid hållkarteringen dvs att djupaste nivån ligger ungefär där bäcken rinner fram, även om profil P1 inte är tydlig.

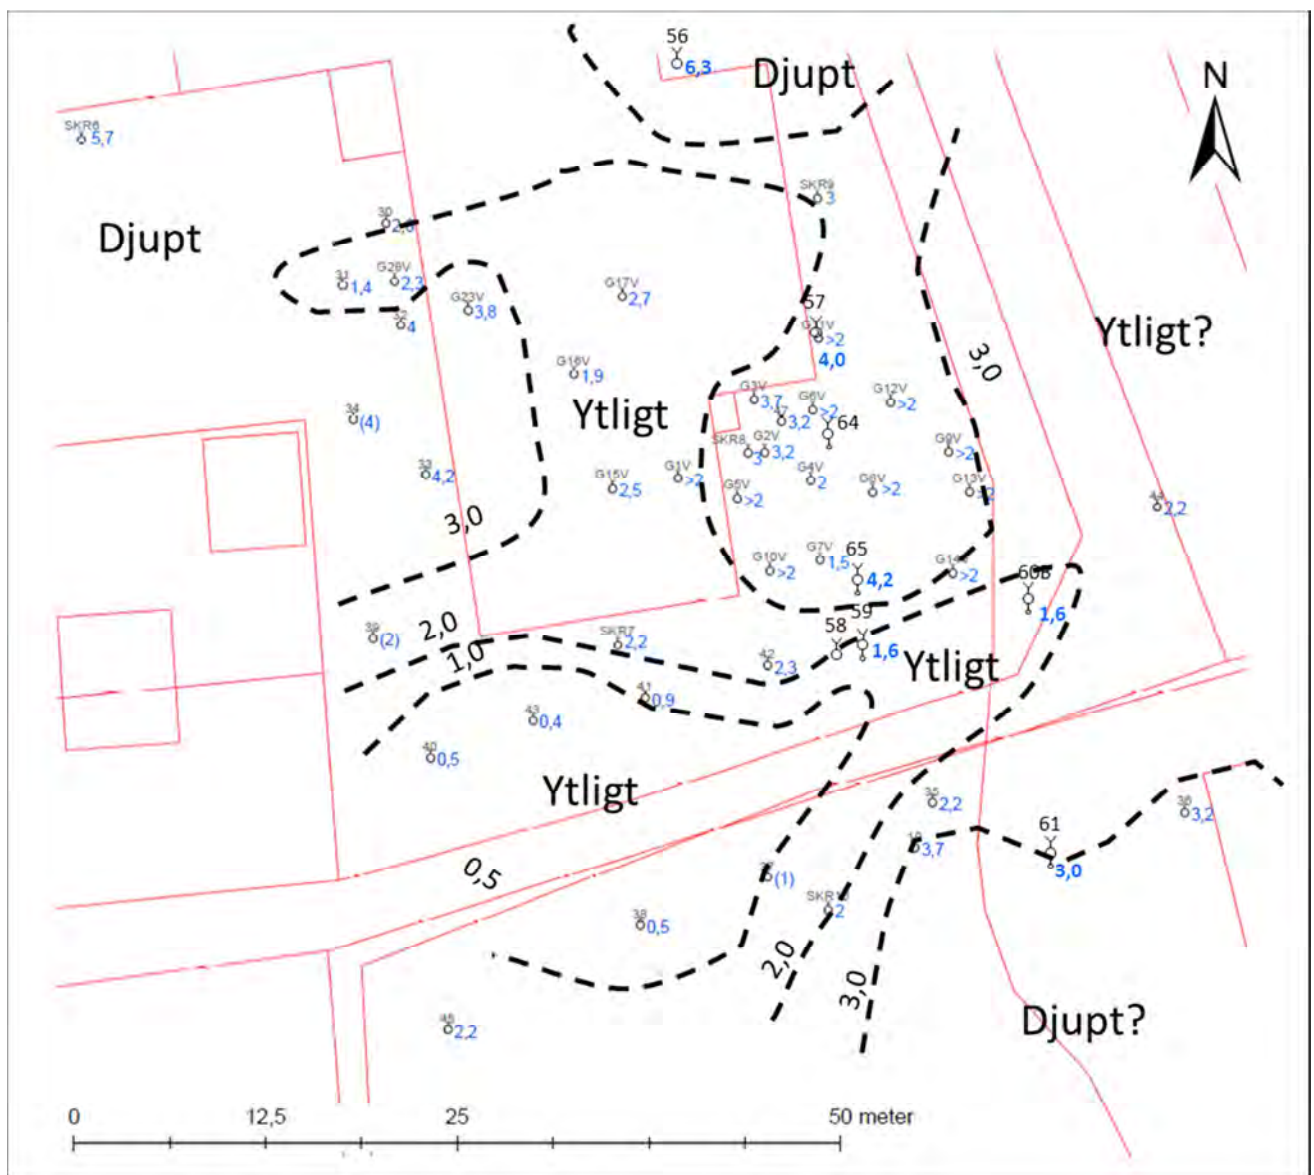
Figur 6-3. Sonderingsborrningar som visar bergets djup under markytan. Markytan är relativt plan i området, höjer sig något i väster och öster.

Sonderingarna visar att berget ligger ytligt rakt under södra delen av byggnaden på ca 2 – 3 m djup och stiger till ca 0,5 -1,0 m under vägen. Berget verkar stupa nedåt i nordlig riktning med ett största jorddjup på 6,3 m (punkt 56) omedelbart öster om byggnaden. Ekebackens sträckning och till viss del även seismiken visar att en svacka i berget finns i nordsydlig riktning öster om byggnaden. Senare sonderingar (punkt 59, 60B) i området motsäger dock detta och det framgår inte klart att någon svacka finns i berget utan det verkar vara så att berget snarare dämmer grundvattnet i jorden utmed vägen. Troligen rinner Ekebacken i en mindre skreva eller öppning i berget. Bergytorna är ytliga åt öster, väster och söder och är djupare i nordvästlig och nordlig riktning. Söder om vägen verkar dock bergytan stupa nedåt.

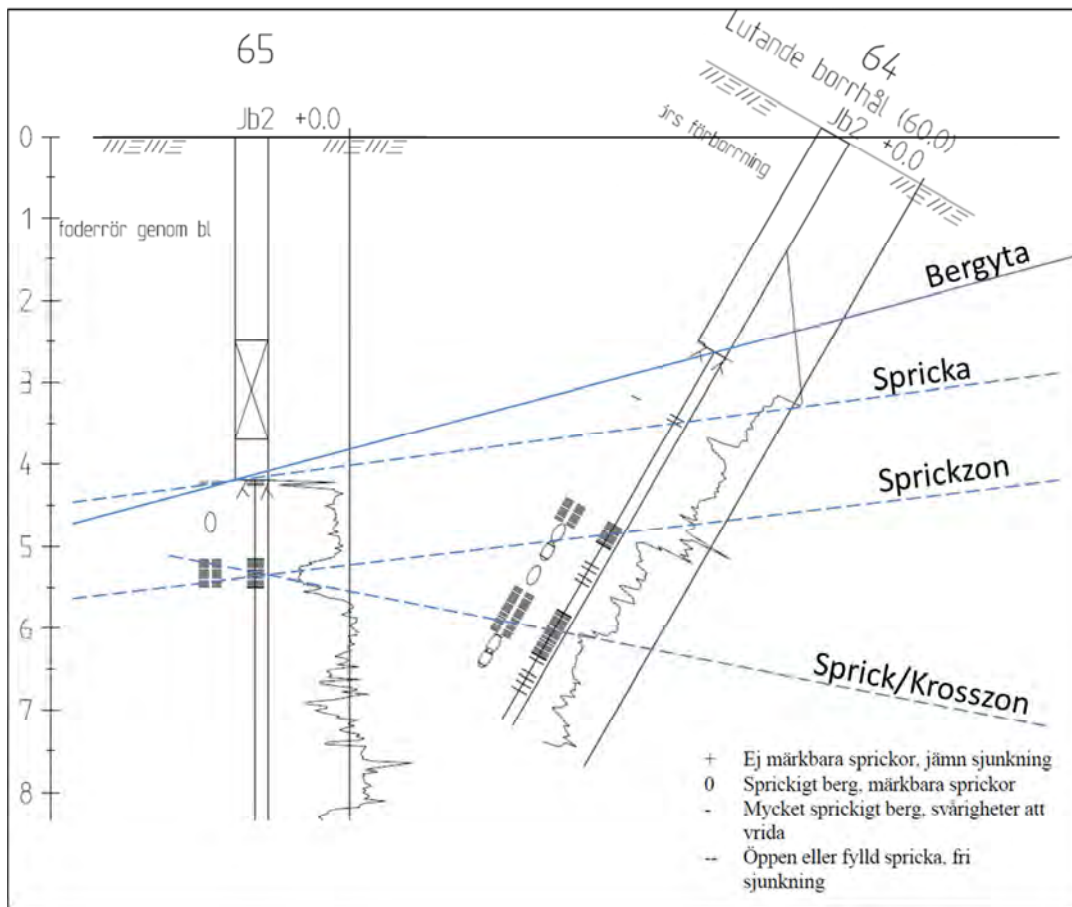
Figur 6-4. Tolkade spricksystem i ytberget vid bergborrhål 654 och 54 i anslutning till källområdet

Borrningarna visar tydligt att berget är uppsprucket i dess ytliga delar (< 5 m) med flera enskilda sprickor, sprickzoner och krosszoner. Minst en sprickzon finns dessutom på ca 11 m djup. Zonerna verkar flacka och en sektioner av bergborrningarna 64 och 65 visar lägen och intolkade lutningar av zoner och bergytor i figurerna 6-4 och 6-5.

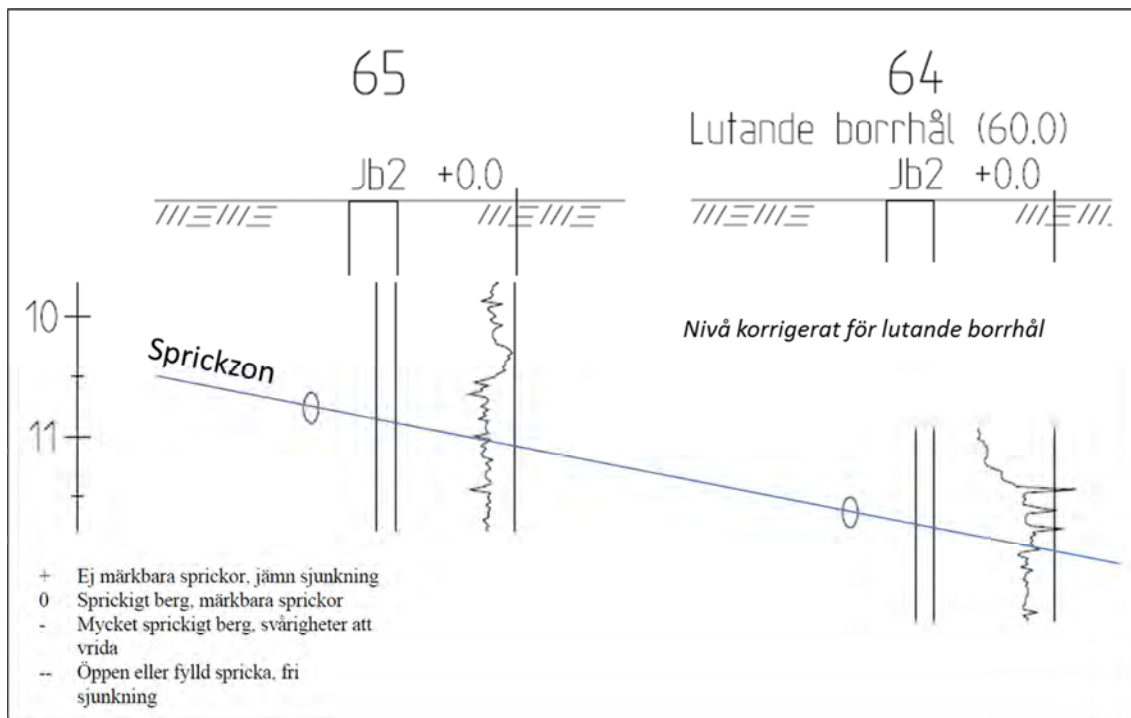
Figur 6-5. Tolkade spricksystem i djupare liggande berg vid bergborrhål 64 och 65 i anslutning till källområdet.

Berget är mycket uppsprucket mellan 4,8- 6,8 m dvs ca 2 m under bergytan i källområdet (punkt 64) och betraktas som en krosszon. Enstaka och åtskilliga sprickzoner finns också i det andra borrhålet ca 15 m nedströms i sydöstlig riktning på nivån mellan 4,2 och 5,5 m under markytan, men är inte alls lika förorenat som i punkt 64. Vidare finns en sprickzon på ca 12 m djup under källområdet, vilken kan stå i förbindelse med den zon som finns på 10,8 m 15 m i sydöstlig riktning.

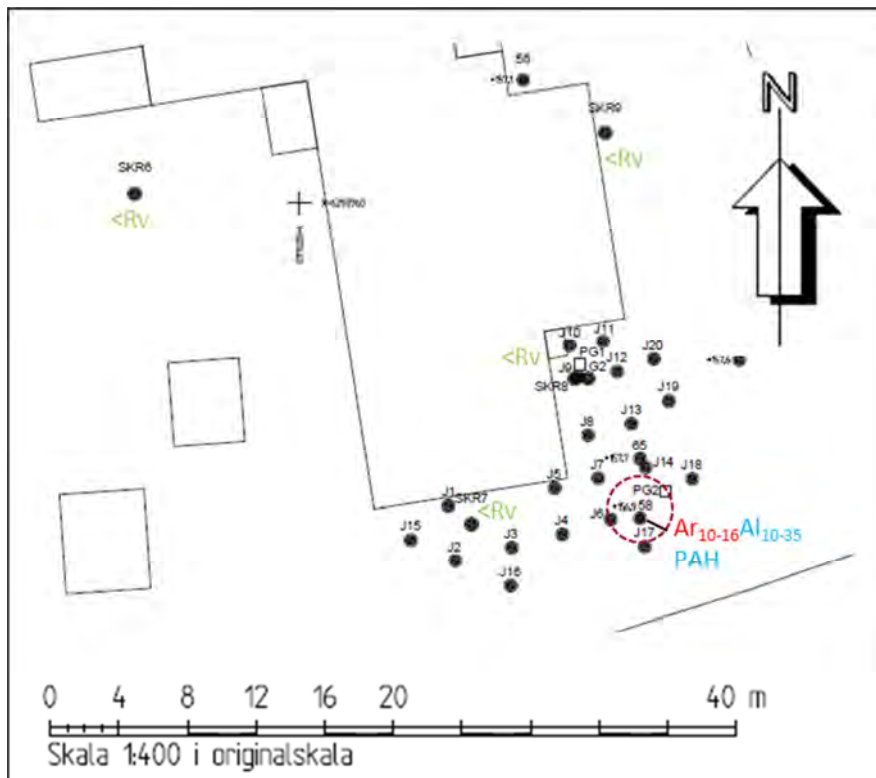
Oljeföroreningen är begränsad till ett mindre område söder om byggnaden och har främst förorenat jorden. Föroreningen finns mellan 0,7 – 1,2 m under markytan. Grundvattnet är endast lokalt påverkat av oljeföroreningar. Oljeföroreningens lokalisering redovisas i figur 8-1.

Figur 8-1. Oljeföroreningar i jorden. Halter – under generella riktvärden (grön text), KM – MKM (blå text) och MKM-FA (röd text).

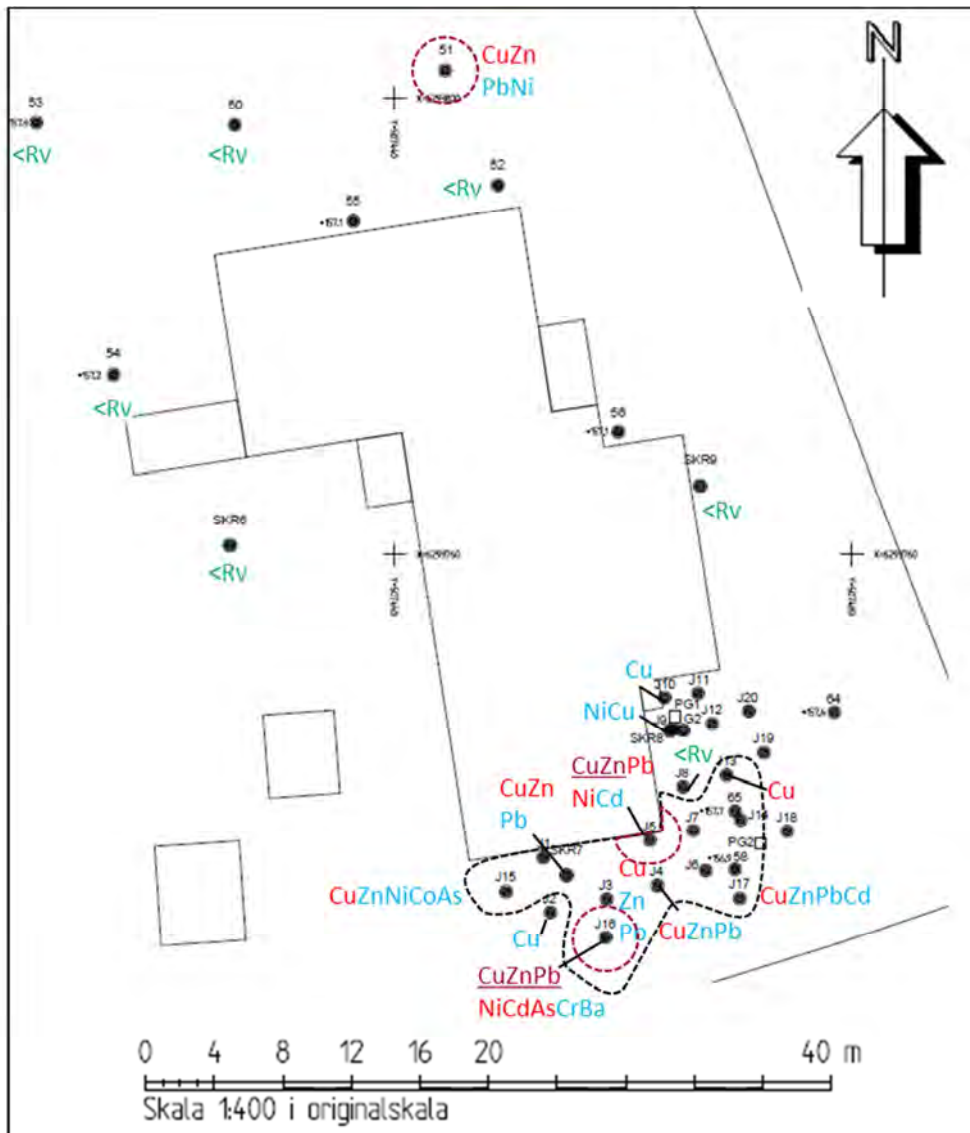
Metallföroreningar förekommer i marken företrädesvis bestående av koppar, men även bly, zink och nickel förekommer. I enstaka punkter förekommer även arsenik och kadmium. Metallerna har främst förorenat jorden söder om byggnaden. Föroreningarna ligger i markytan till ett djup av ca 0,5 m med en mäktighet av någon dm till ca 0,5 m. Metallhalterna i grundvattnet är mycket allvarliga för bly, nickel och zink lokalt i en punkt, men avtar snabbt och är mindre allvarliga nedströms punkten.

Figur 8-2. Metallföreningar i jord. Halter - under generella riktvärden (grön), KM-MKM (blå, MKM-FA (röd), >FA (lila och understruken). Inringade områden har halter > MKM (svartstreckad) och >FA (lilastreckad).

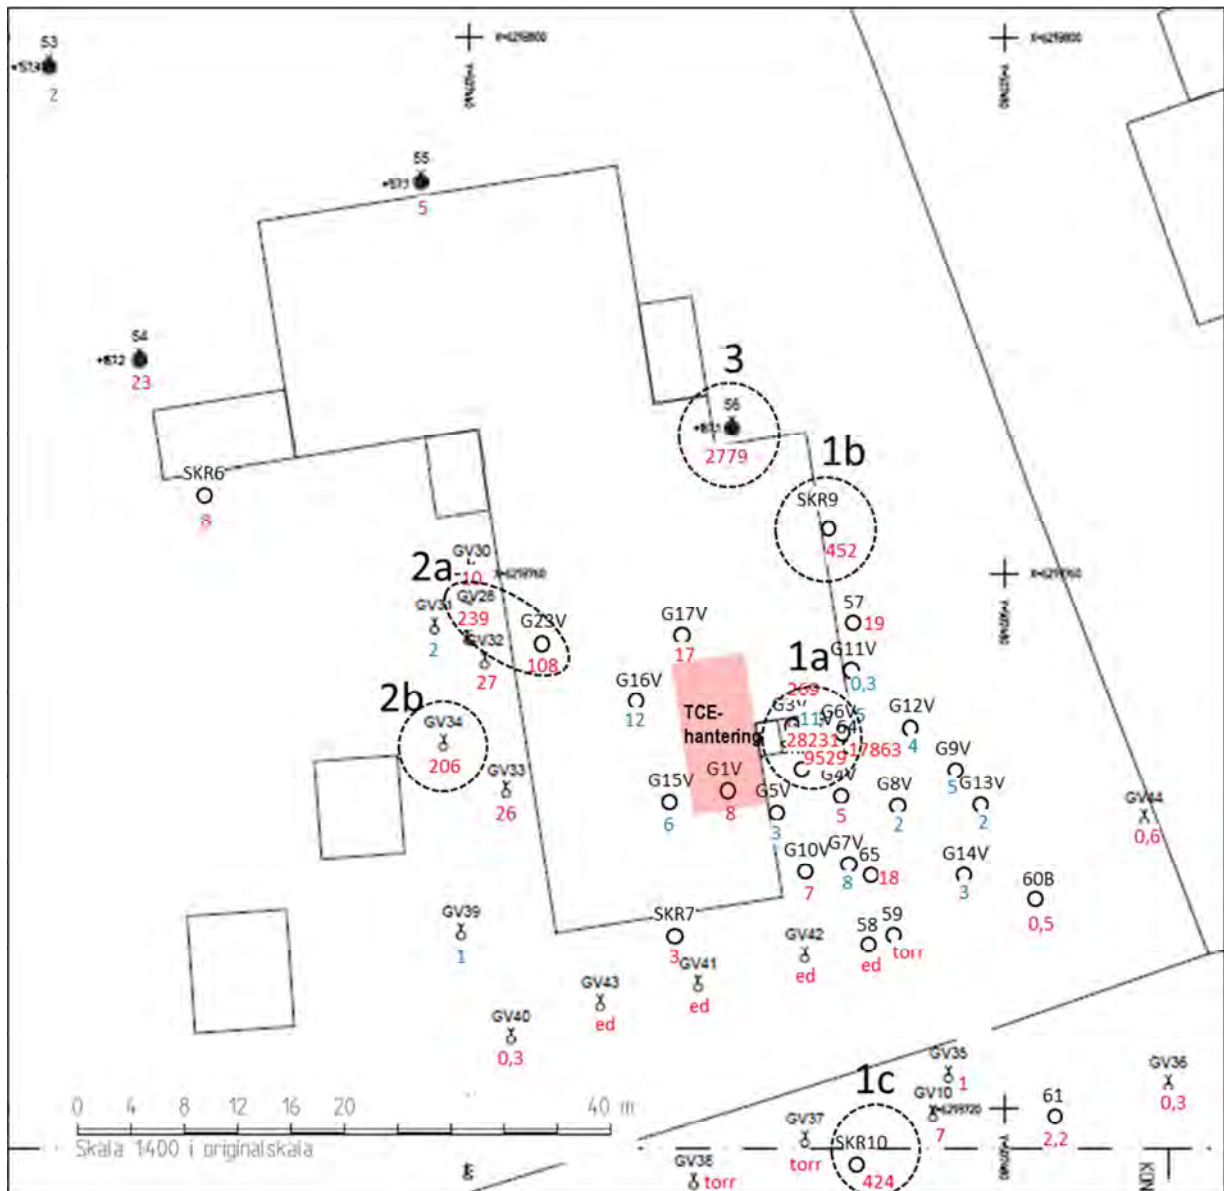
Klorerade lösningsmedel har påträffats i mycket höga halter i grundvattnet lokalt utanför byggnaden angränsande till lokalerna där trihantering skett historiskt. Som högst har en totalhalt av ca 28 000 ug/l uppmätts där 99% bestod av TCE och på djupet 1,7-2,7 m (Mifo fas 2). Föroreningsplymen i jordgrundvattnet avtar i plan mycket snabbt och redan ca 5 m från punkten i alla riktningar är halterna under riktvärden för dricksvattenkvalitet (10 ug/l).

Det förekommer dock flera läckagepunkter vilket redovisas i figur 8-3. Sex områden har lokaliserats som har halter av klorerade alifater överstigande 100 ug/l. Mellan områdena är halterna låga.

Figur 8-3. Klorerade alifater i grundvattnet (µg/l). Halter: röd-lab, blå-fält. Hantering av klorerade lösningsmedel och förmodat källområde (rött fält).

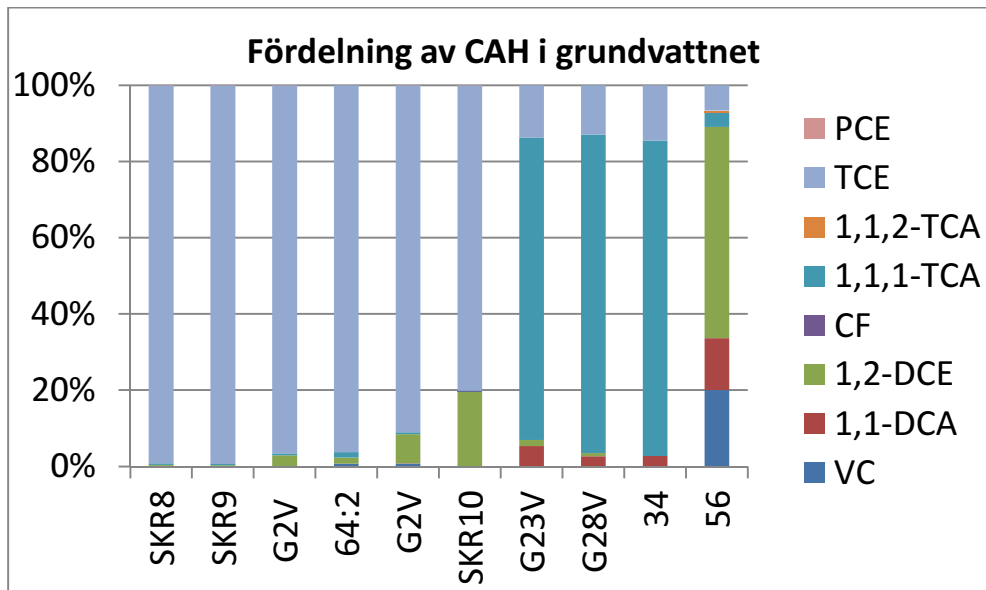
Figur 8-4. Fördelning av klorerade alifater i grundvattnet.

Vattenprover från områdena 1a – 1c visar på liknande sammansättning med mycket stor andel TCE som överstiger 90% och härrör sannolikt från föroreningskällan i marken under byggnaden. Vattenprover från område 2a och 2b består till största delen av 1,1,1-TCA och dess nedbrytningsprodukter och tillhör en annan föroreningskälla. Vattenprovet i område 3 består till största delen av nedbrytningsprodukter från TCE och 1,1,1-TCA där andelen 1,2-DCE är störst. Det stora jordjupet (6,3 m) och den stora andelen nedbrytningsprodukter i område 3 kan betyda att grundvattnet i jorden är relativt stagnant där.

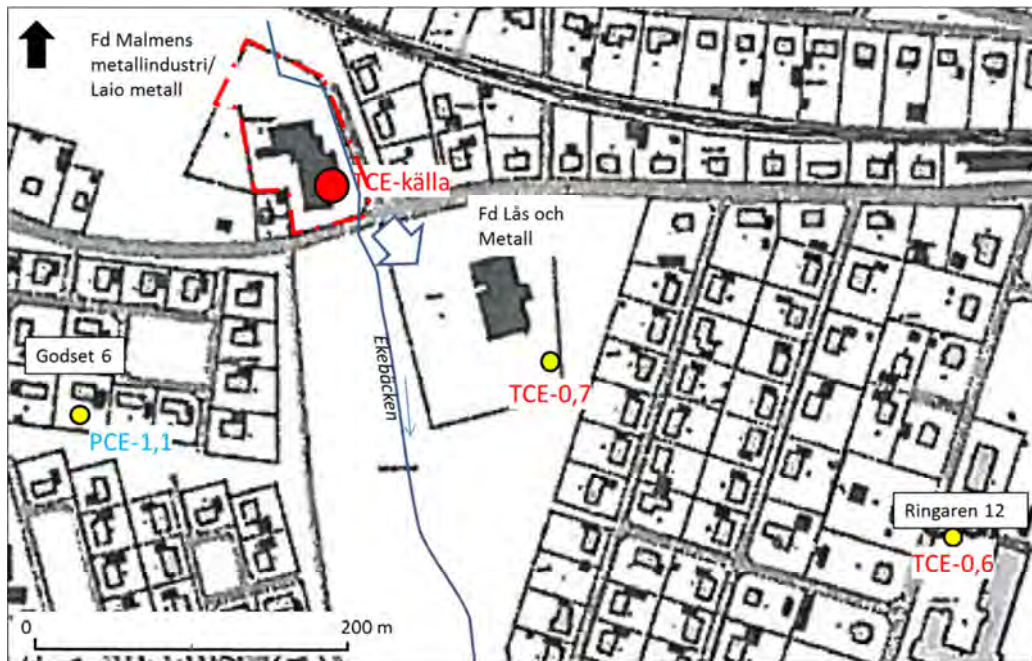
Figur 8-5. Klorerade alifater i plymområde.

Vattenprover togs utanför fastigheten i en bergborrad brunn på Godset 6, i ytberget på Fd Lås & Metall (djup 8,5 m) och i isälvsavlagringen på Ringaren 12 (djup 3,4 m), figur 8-5. Spårhalter av de klorerade alifaterna PCE och TCE upptäcktes i samtliga punkter.

Föroreningen har orsakat en förhållandevis utbredd föroreningsplym, även om halterna är mycket låga. Spridningen i jorden är mycket begränsad sannolikt beroende på den täta lermoränen. Klorerade lösningsmedel har dock spridits ned till berget där spridning sker i enstaka sprickor, men över längre avstånd och troligen har dessa bergsprickor hydraulisk kontakt med isälvsavlagringen i sydöst.
